**Opel Vivaro 1.6 CDTI LIH1 DC Edition EcoFlex**  
2016 - 88 kW / 120 PK - Diesel - Handgeschakeld

<b>Kenteken</b>	
<b>Chassisnummer</b>	W0L2F7102GV645748
<b>Eerste registratie</b>	27-05-2016
<b>APK geldig tot</b>	31-05-2026
<b>BTW Voertuig</b>	Ja
<b>Bepaling uitvoering</b>	Waarschijnlijk
<b>Kilometerstand</b>	172.991 km
<b>NAP check</b>	Logisch
<b>Ingeleverd op</b>	29-06-2026
<b>Definitieve kilometerstand</b>	172.991 km

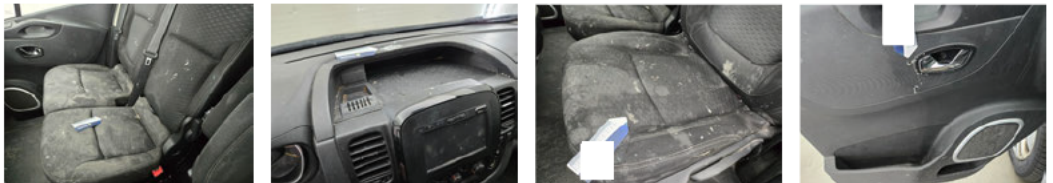
### Schade interieur - Bekleding

Vlek

+ rooklucht

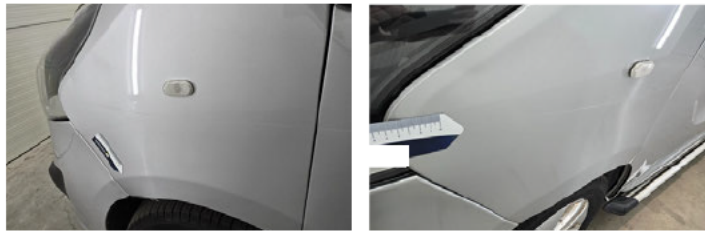
Schade exterieur - Linksvoor

Deuk

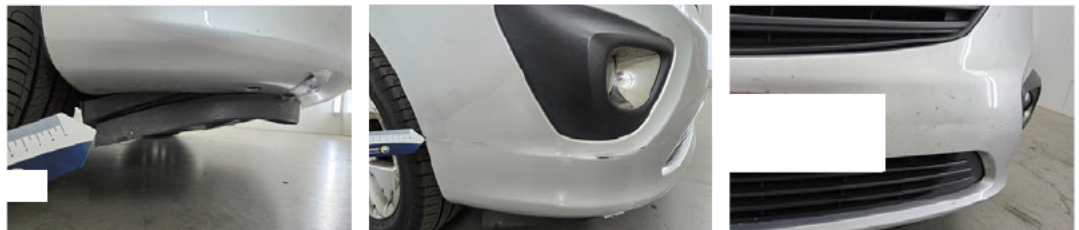
Schade exterieur - Voor

Deuk

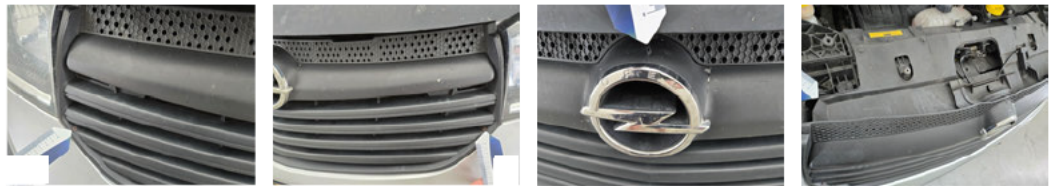
Schade exterieur - Voor

Scheur

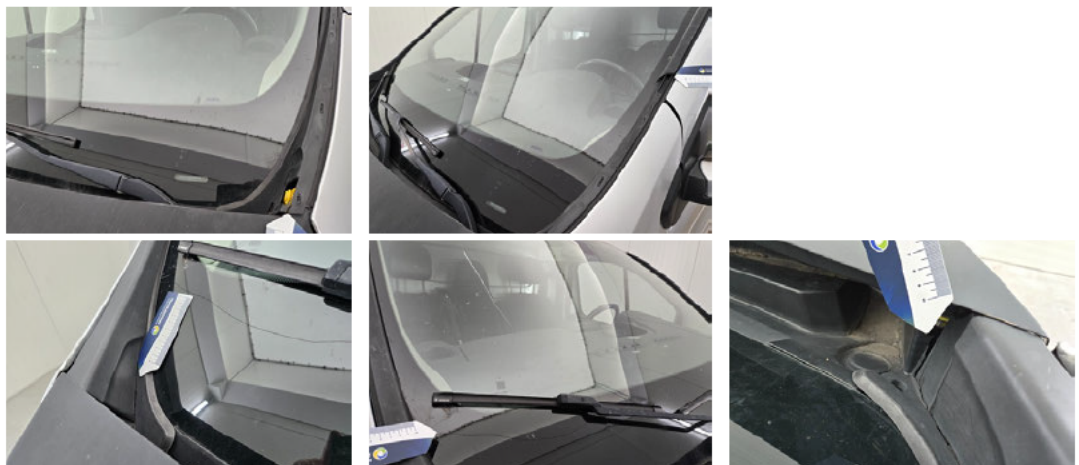
Schade exterieur - Voorruit

Scheur

+ raamlijsten vervangen

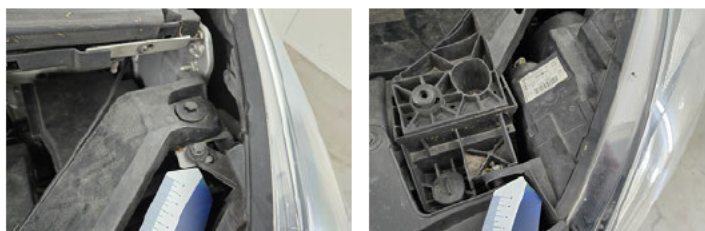
Schade exterieur - Linksvoor

Scheur

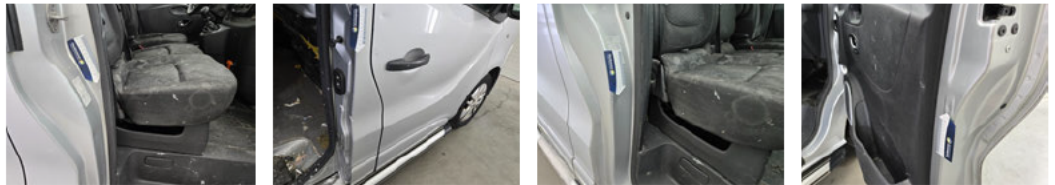
Schade exterieur - Portier rechtsvoor

Pitje

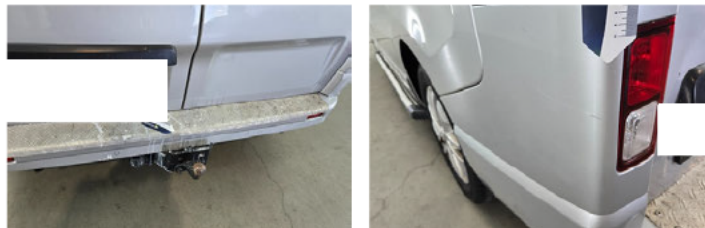
Schade exterieur - Achter

Pitje

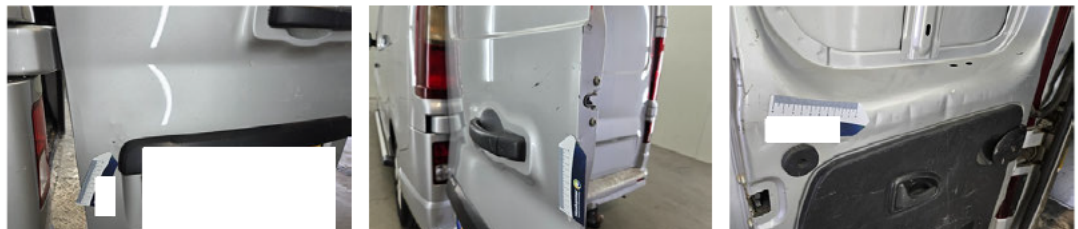
Schade exterieur - Portier linksachter

Pitje

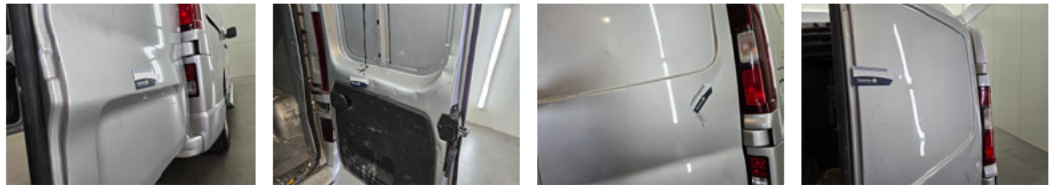
Schade exterieur - Portier rechtsachter

Pitje
