## Verkaufsbericht

| Besichtigungsdatum | 20.07.2026 |

| <b>Fahrzeugident.-Nr.</b> | <b>WF01XXTTG1MC82759</b> | | |
| <b>Typ / Verkaufsbez.</b> | Transit Custom 2.0 TDI 320 L1 Trend | <b>Laufleistung abgelesen</b> | 106.581 km |

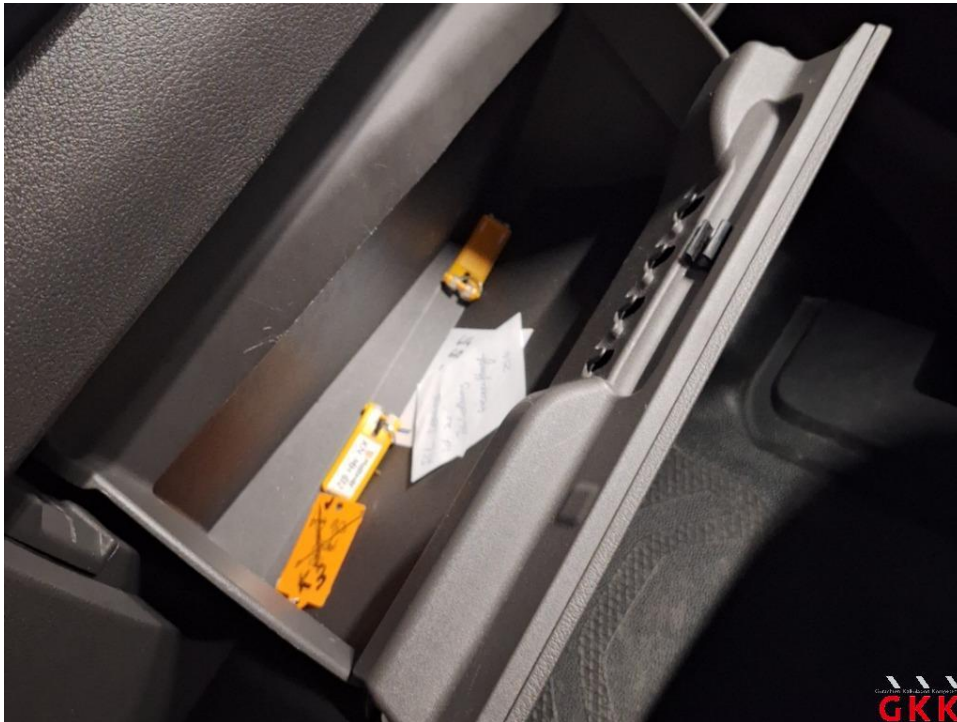
Bild 13 Bordmappe, komplett, fehlt, ersetzen

| Wertbeeinflussende Faktoren | | |
|---|---|---|
| Bordmappe komplett, fehlt, ersetzen (Bild 13) | 45,00 € | 45,00 € |

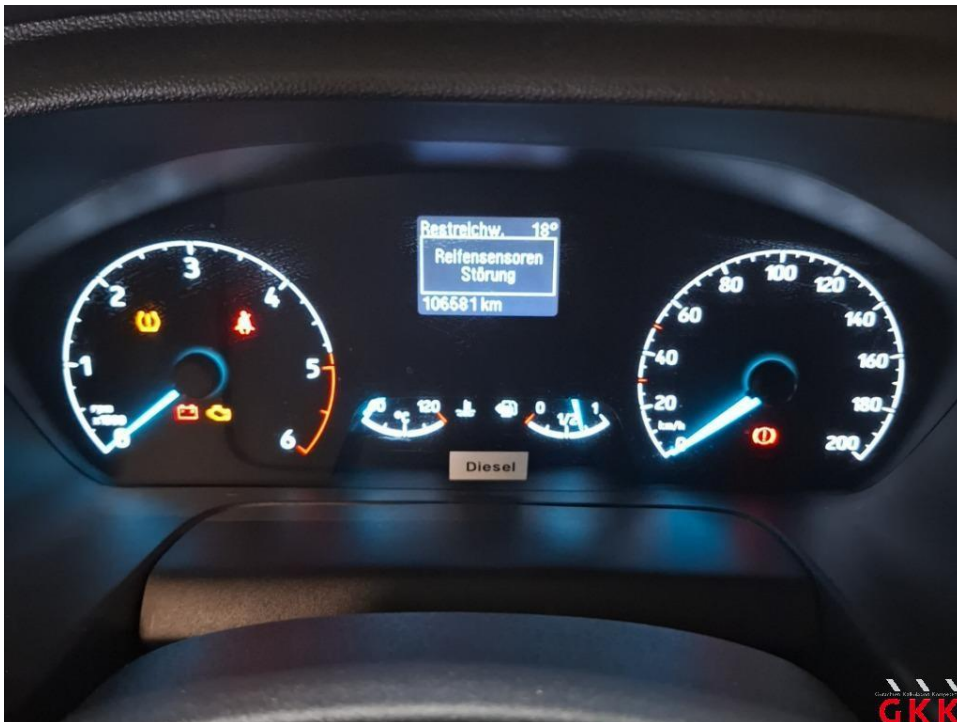
Bild 14 Kombiinstrument, Reifendruckkontrolle, aktiv, auslesen / prüfen

| Wertbeeinflussende Faktoren | | |
|---|---|---|
| Kombiinstrument Reifendruckkontrolle, aktiv, auslesen / prüfen (Bild 14) | 79,76 € | 79,76 € |

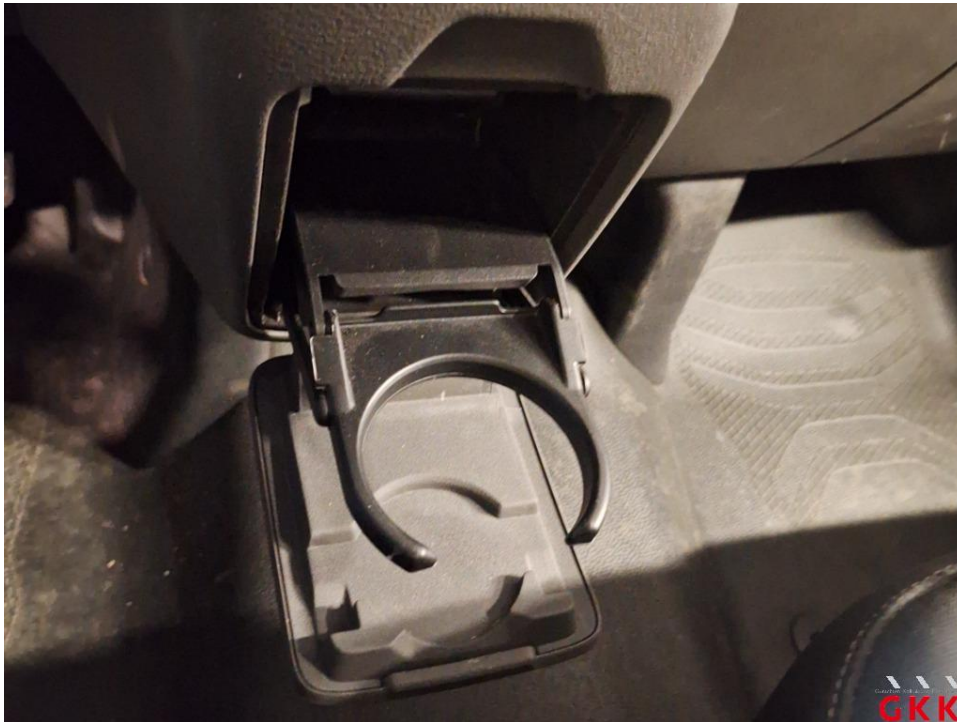
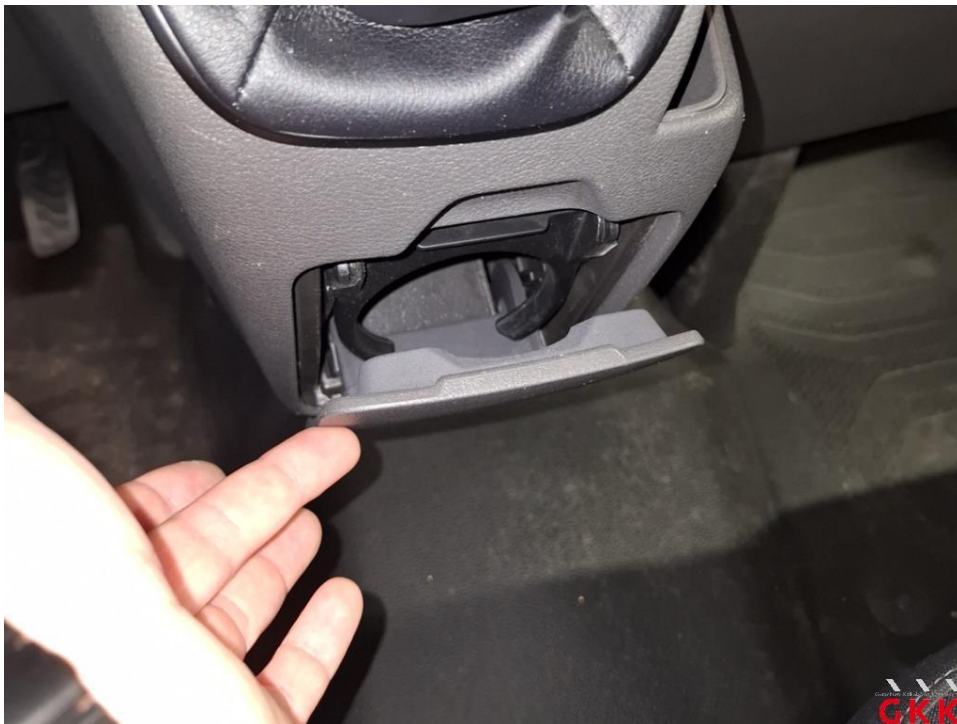
Bild 15 Armaturenbrett, Ablagefach, beschädigt, ersetzen

Bild 16 Armaturenbrett, Ablagefach, beschädigt, ersetzen

| Wertbeeinflussende Faktoren | | |
|---|---|---|
| Armaturenbrett Ablagefach, beschädigt, ersetzen (Bild 15, Bild 16) | 126,93 € | 63,47 € |

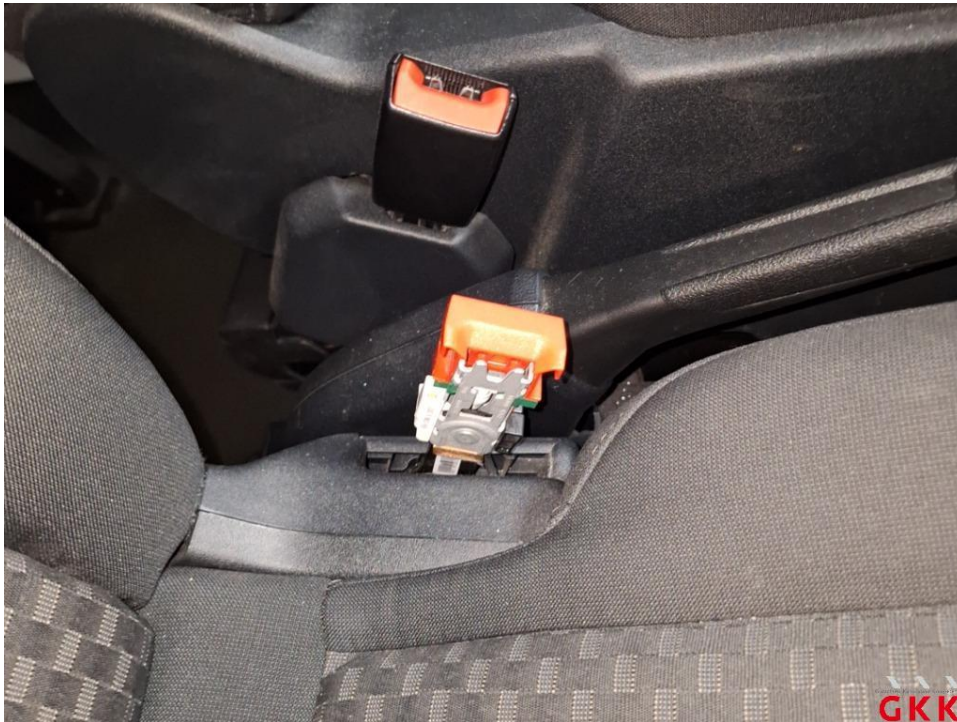
Bild 17 Sitz vorne Mitte, Gurtschloss, beschädigt, ersetzen

| Wertbeeinflussende Faktoren | | |
|---|---|---|
| Sitz vorne Mitte Gurtschloss, beschädigt, ersetzen (Bild 17) | 66,28 € | 33,14 € |

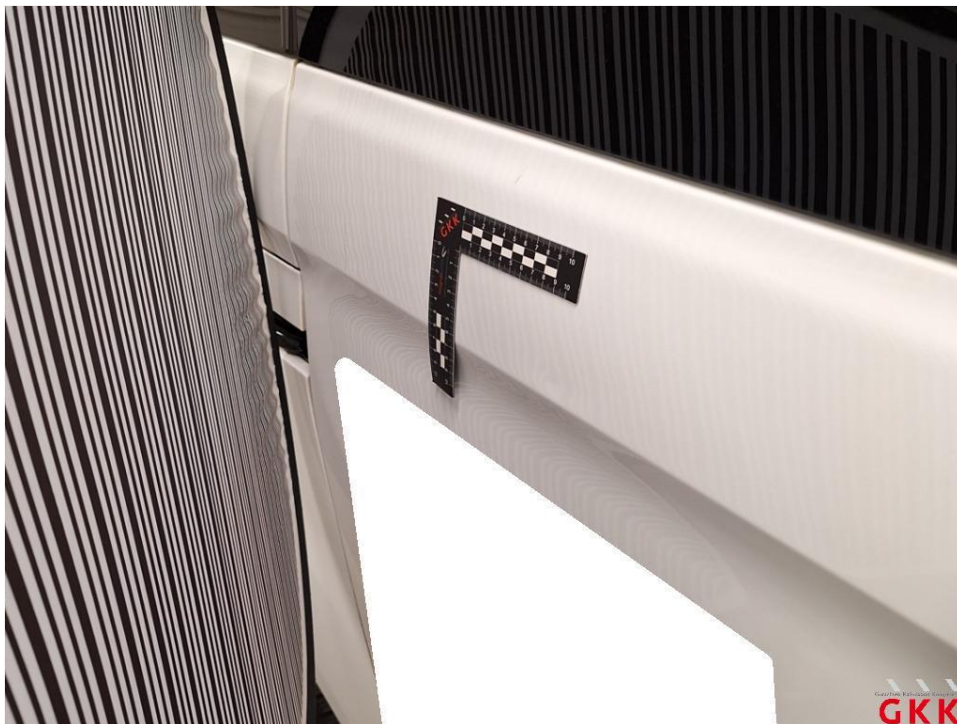
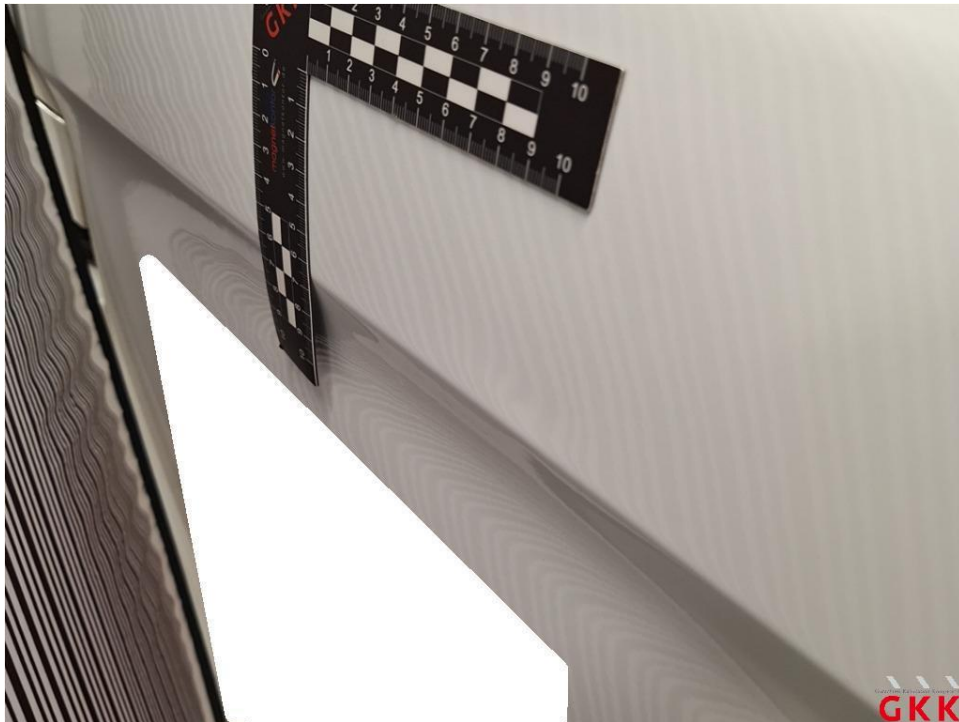
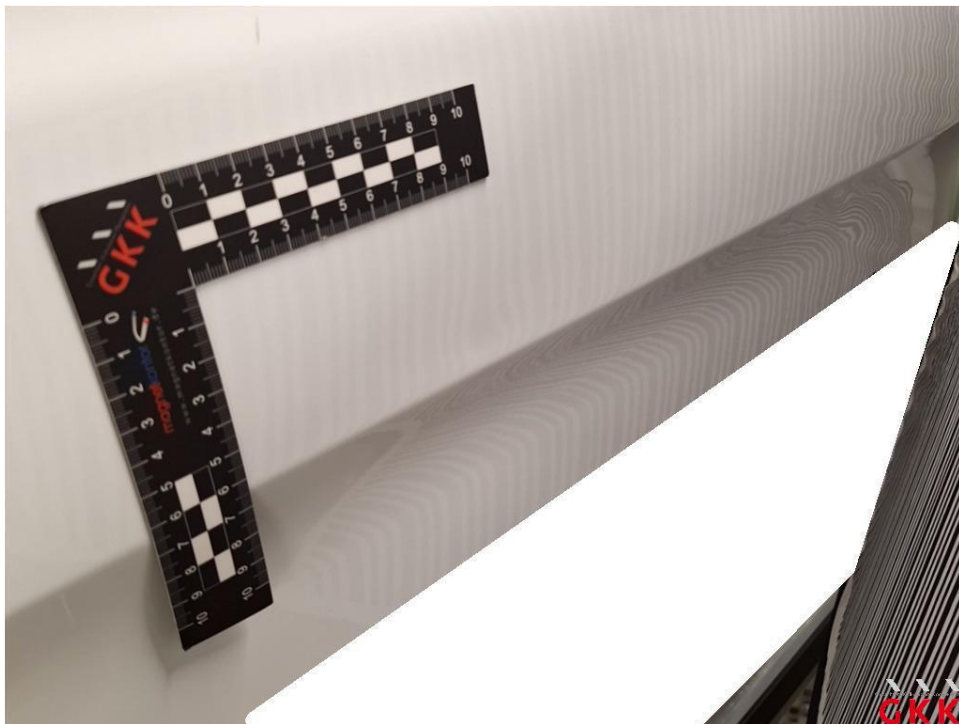
Bild 18 Schiebetür rechts, beschädigt, instand setzen - lackieren

Bild 19 Schiebetür rechts, beschädigt, instand setzen - lackieren

Bild 20 Schiebetür rechts, beschädigt, instand setzen - lackieren

| Wertbeeinflussende Faktoren | | |
|---|---|---|
| Schiebetür rechts, beschädigt, instand setzen - lackieren (Bild 18, Bild 19, Bild 20) | 711,23 € | 395,50 € |

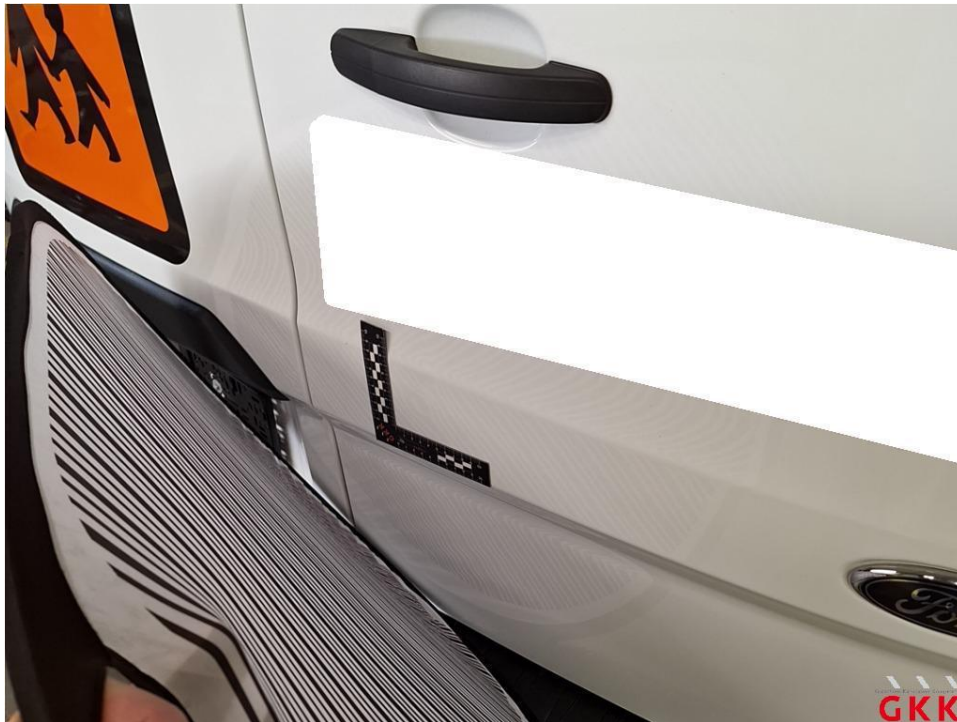
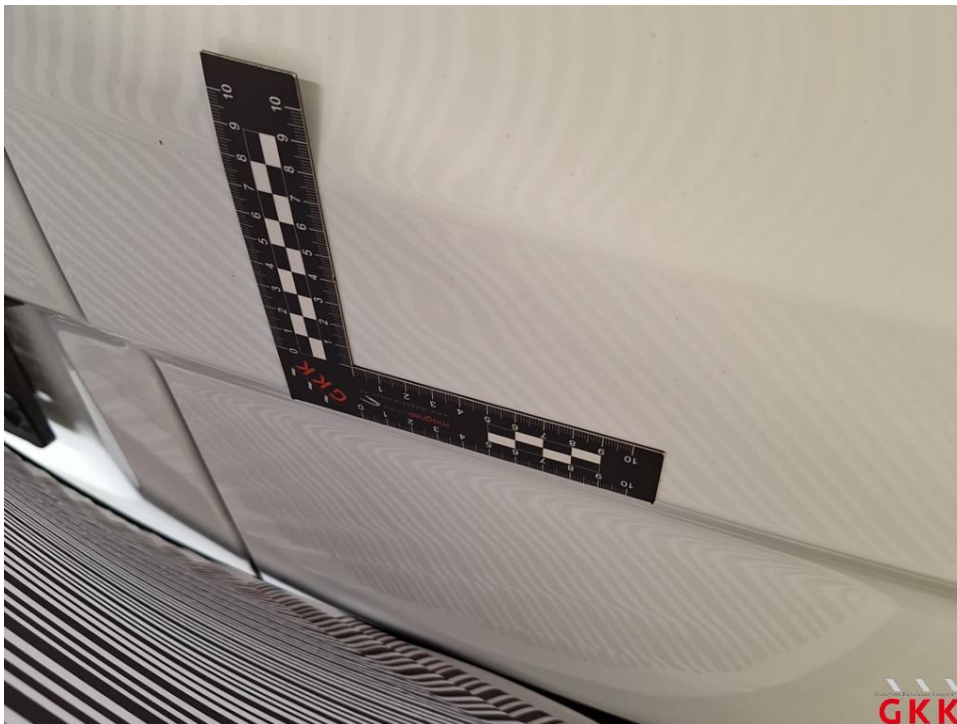
Bild 21 Hecktür rechts, beschädigt, instand setzen - lackieren

Bild 22 Hecktür rechts, beschädigt, instand setzen - lackieren

| Wertbeeinflussende Faktoren | | |
|---|---|---|
| Hecktür rechts, beschädigt, instand setzen - lackieren (Bild 21, Bild 22) | 708,50 € | 434,01 € |

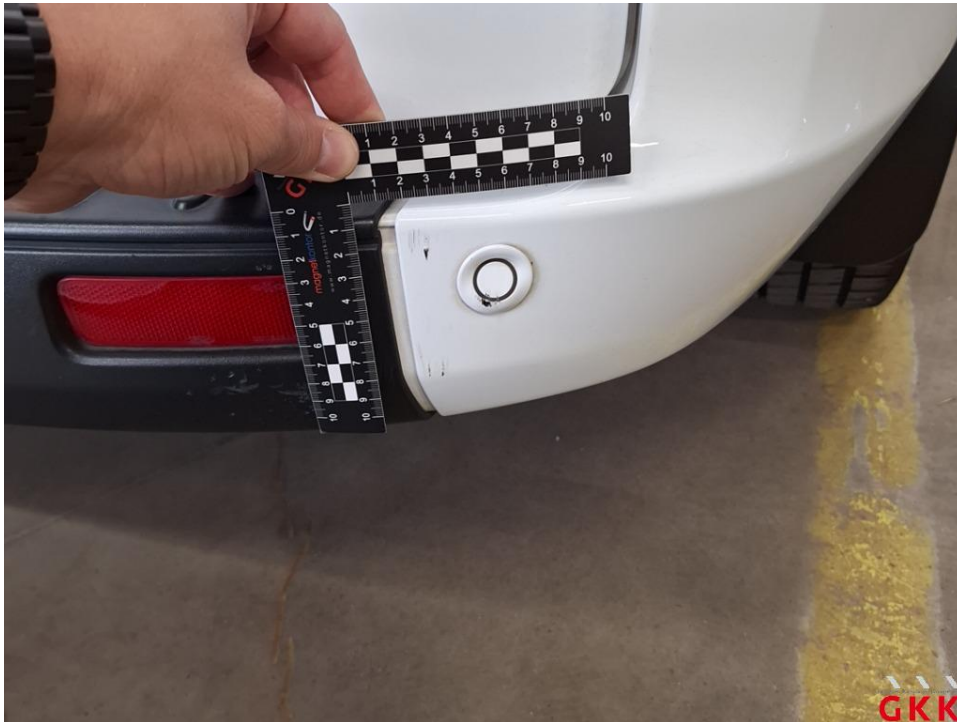
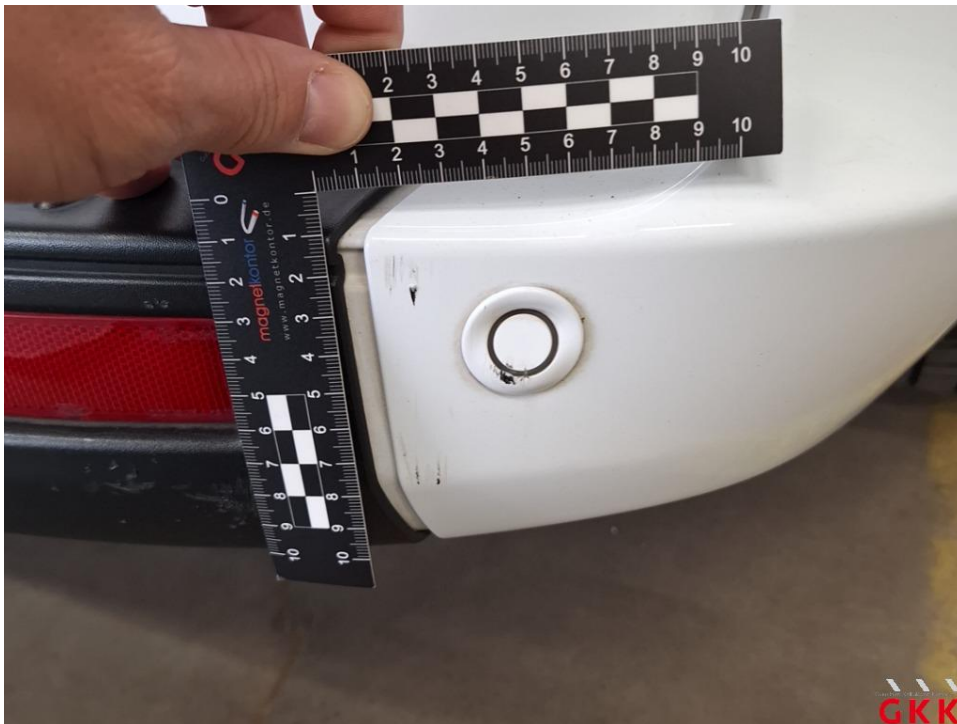
Bild 23 Stoßfänger hinten, Ecke rechts -lackiert-, verkratzt, lackieren

Bild 24 Stoßfänger hinten, Ecke rechts -lackiert-, verkratzt, lackieren

| Wertbeeinflussende Faktoren | | |
|---|---|---|
| Stoßfänger hinten Ecke rechts -lackiert-, verkratzt, lackieren (Bild 23, Bild 24) | 406,05 € | 203,02 € |

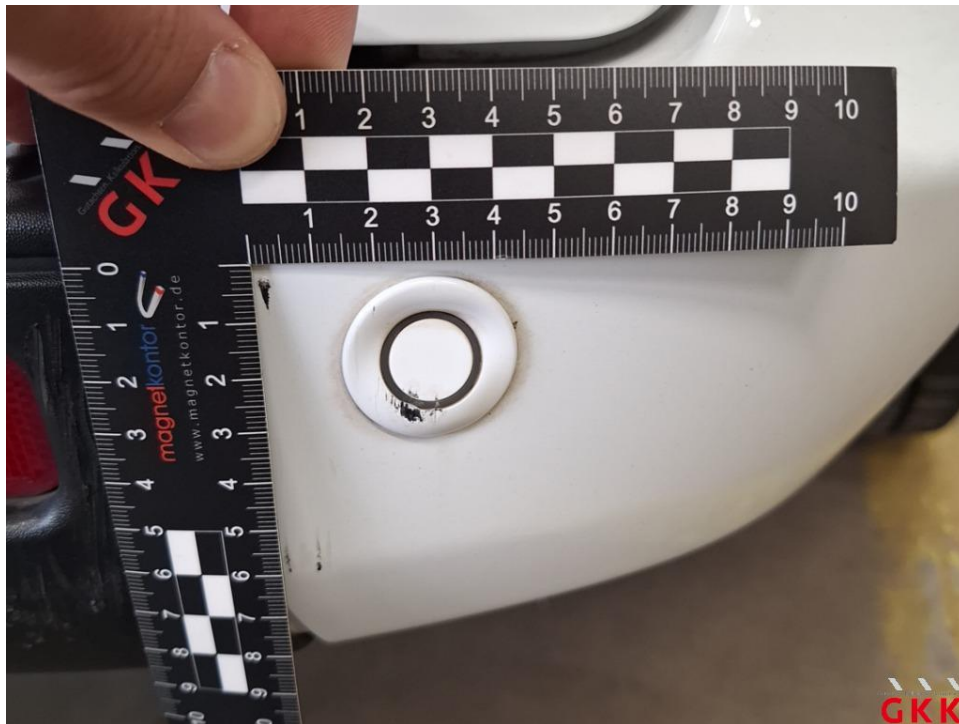
Bild 25 Stoßfänger hinten, PDC-Sensor, beschädigt, ersetzen

| Wertbeeinflussende Faktoren | | |
|---|---|---|
| Stoßfänger hinten PDC-Sensor, beschädigt, ersetzen (Bild 25) | 115,45 € | 57,73 € |

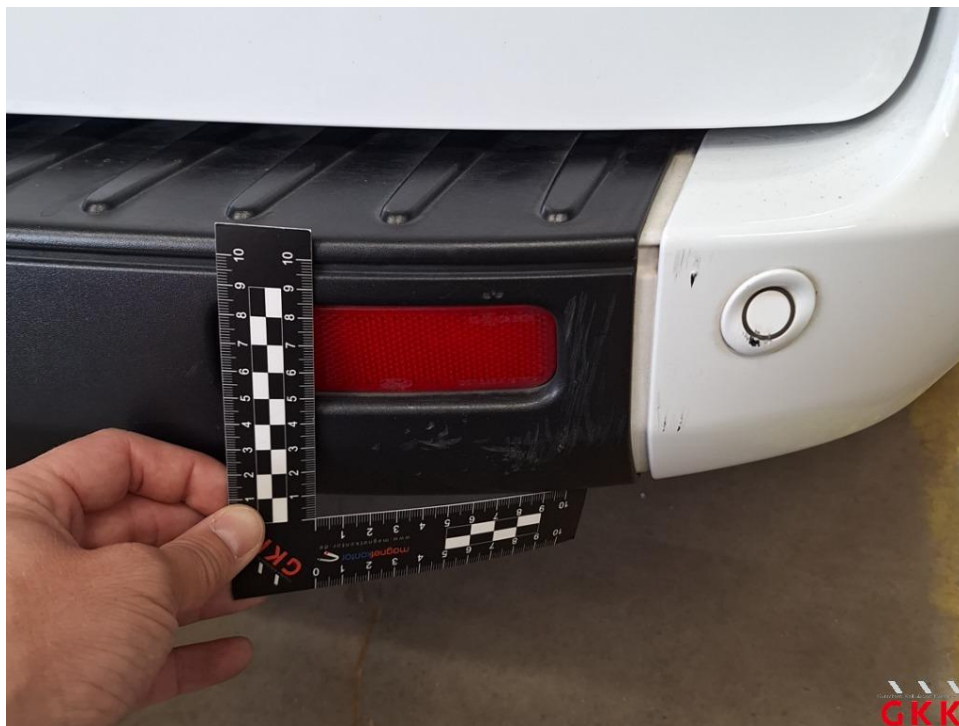
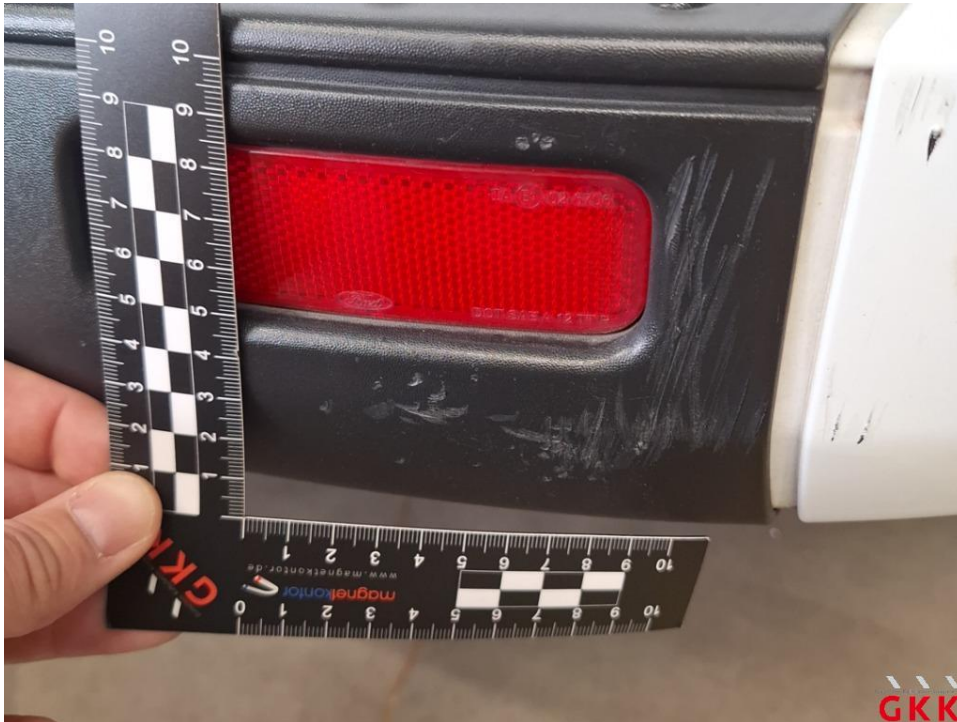
Bild 26 Stoßfänger hinten, Verkleidung -unlackiert-, verkratzt, ersetzen

Bild 27 Stoßfänger hinten, Verkleidung -unlackiert-, verkratzt, ersetzen

| Wertbeeinflussende Faktoren | | |
|---|---|---|
| Stoßfänger hinten Verkleidung -unlackiert-, verkratzt, ersetzen (Bild 26, Bild 27) | 234,45 € | 117,23 € |

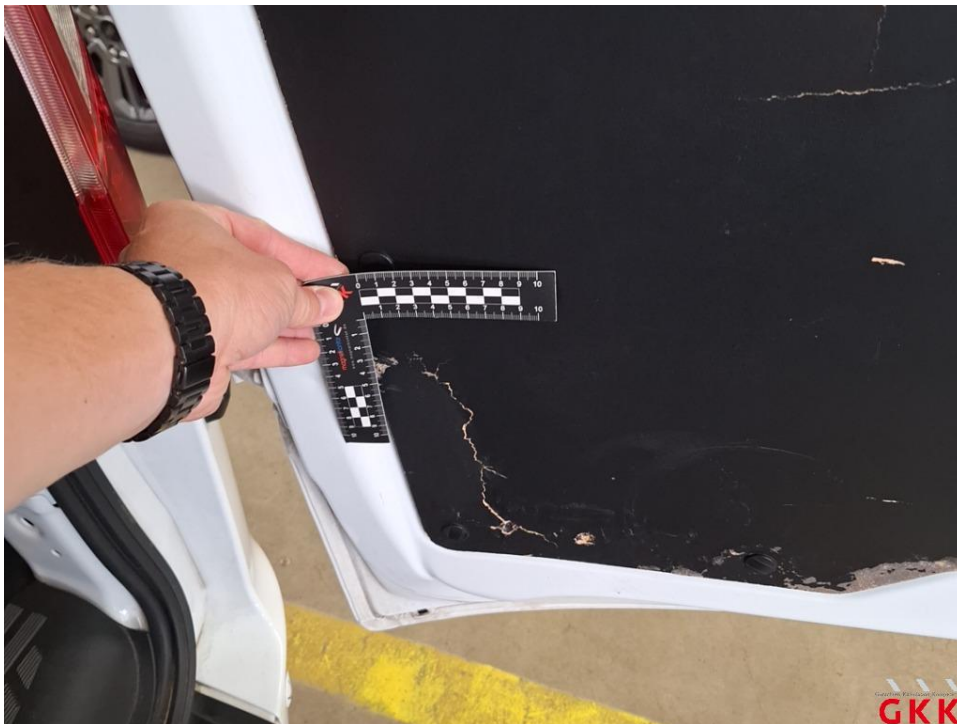
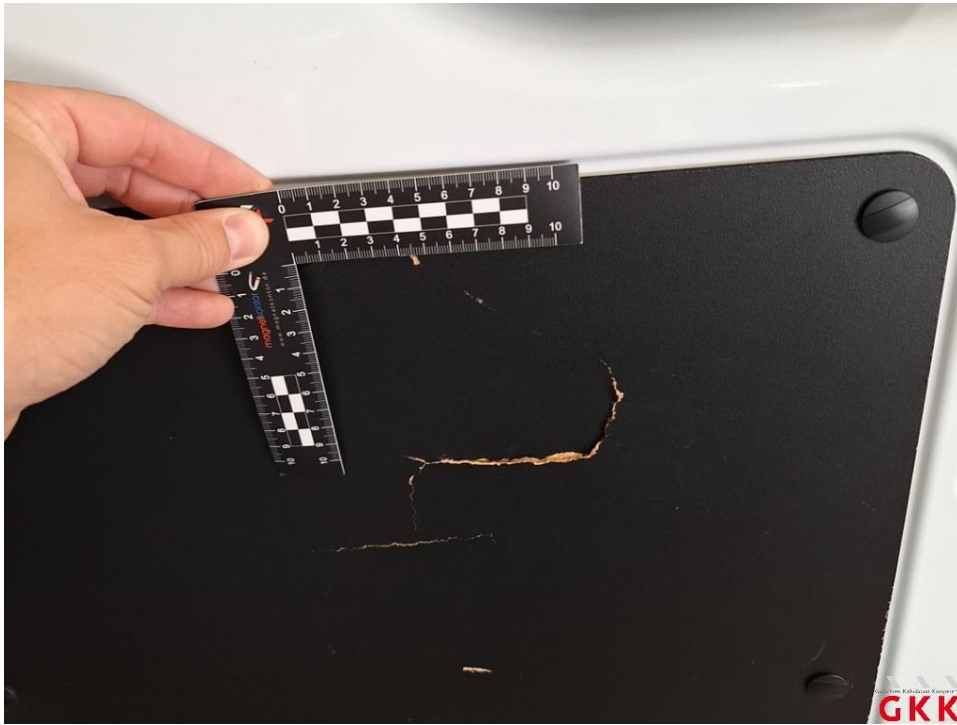
Bild 28 Hecktür rechts, Innenverkleidung, beschädigt, ersetzen

Bild 29 Hecktür rechts, Innenverkleidung, beschädigt, ersetzen

| Wertbeeinflussende Faktoren | | |
|---|---|---|
| Hecktür rechts Innenverkleidung, beschädigt, ersetzen (Bild 28, Bild 29) | 196,75 € | 98,38 € |
