## Angaben zum Fahrzeug

## Zustandsbericht

**TÜV SÜD Auto Service GmbH**  
Römeräcker 1  
76351 Linkenheim - Hochstetten

Besichtigungsdatum: 02.07.2026  
**Protokollnummer: 46287201**  
Anlieferungsdatum: 02.07.2026

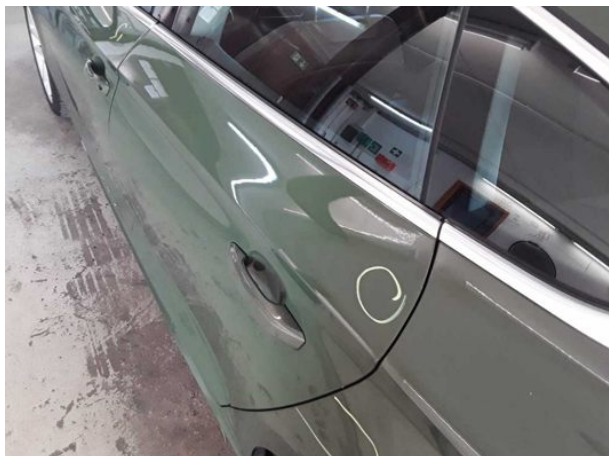
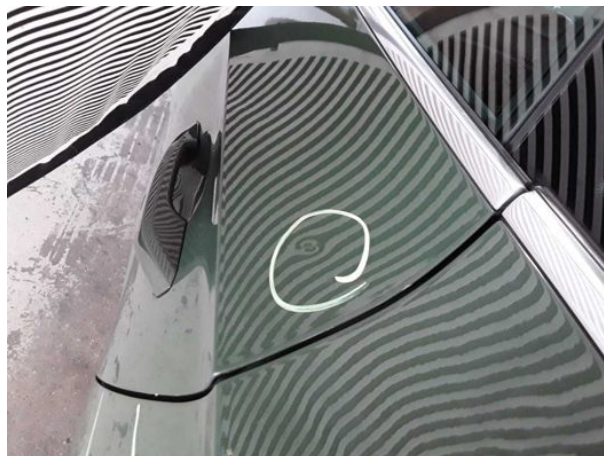
| Nr. | Bauteilgruppe | Beschreibung |
|---|---|---|
| 4 | Tür hinten links | Tür - Delle(n) - sanft instandsetzen |

**Beschädigung #4:** Tür hinten links: Tür - Delle(n) - sanft instandsetzen

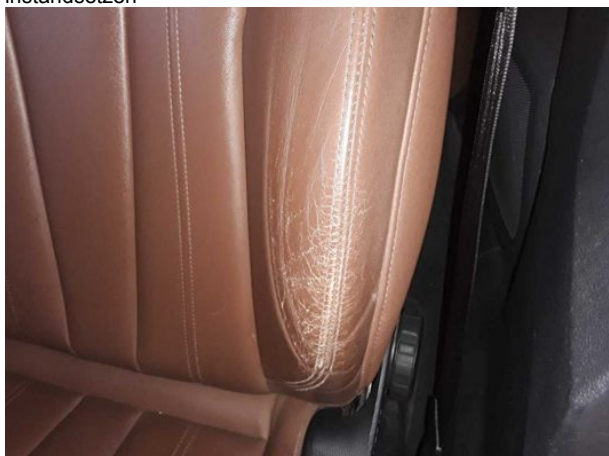
| Nr. | Bauteilgruppe | Beschreibung |
|---|---|---|
| 5 | Sitz vorn | Sitzbezug links (starker) - Abrieb - Wertminderung |

**Beschädigung #5:** Sitz vorn: Sitzbezug links (starker) - Abrieb - Wertminderung

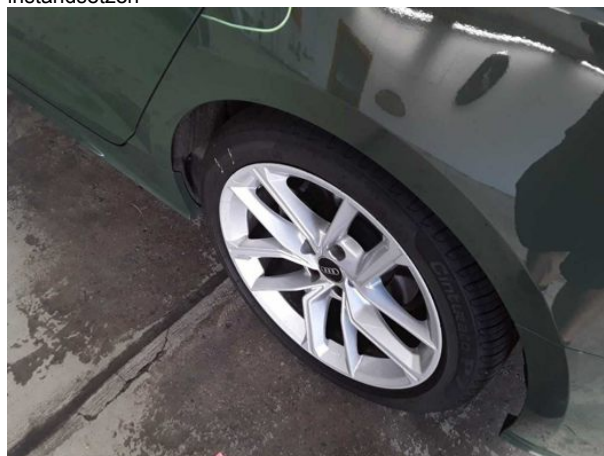
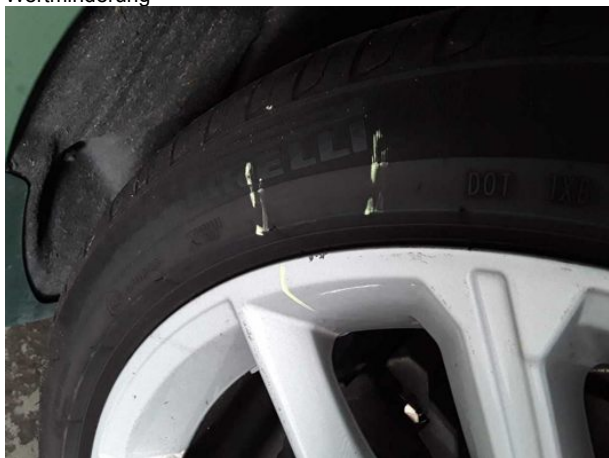
| Nr. | Bauteilgruppe | Beschreibung |
|---|---|---|
| 6 | Rad/Reifen | Leichtmetallfelge hinten links - verkratzt / verschürft - Wertminderung |

**Beschädigung #6:** Rad/Reifen: Leichtmetallfelge hinten links - verkratzt / verschürft - Wertminderung

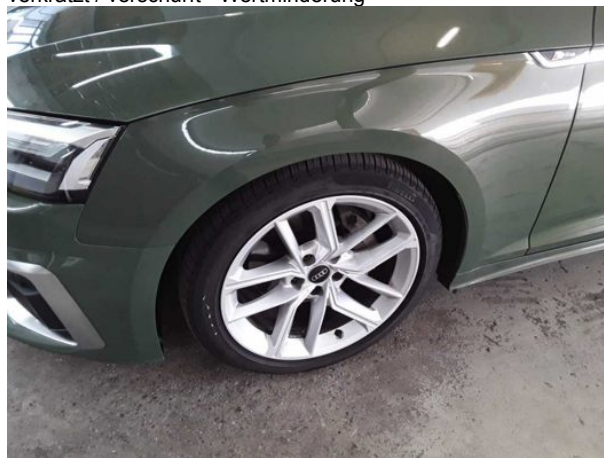
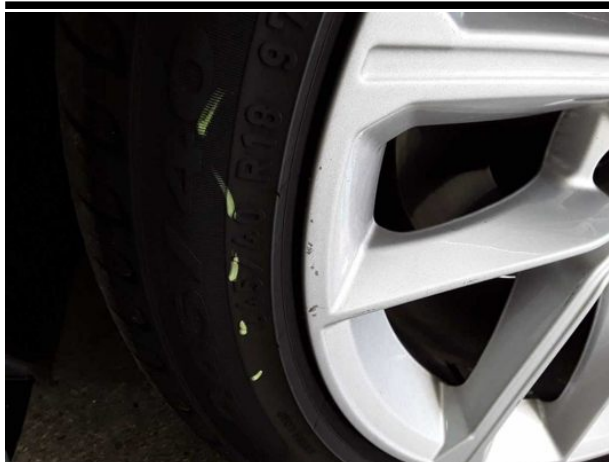
| Nr. | Bauteilgruppe | Beschreibung |
|---|---|---|
| 7 | Rad/Reifen | Leichtmetallfelge vorn links - verkratzt / verschürft - Wertminderung |

**Beschädigung #7:** Rad/Reifen: Leichtmetallfelge vorn links - verkratzt / verschürft - Wertminderung

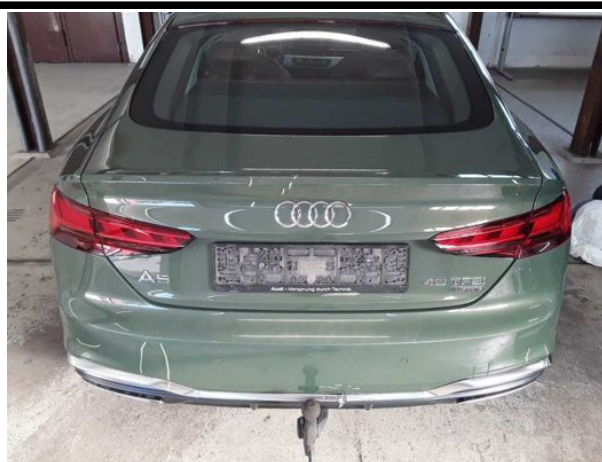
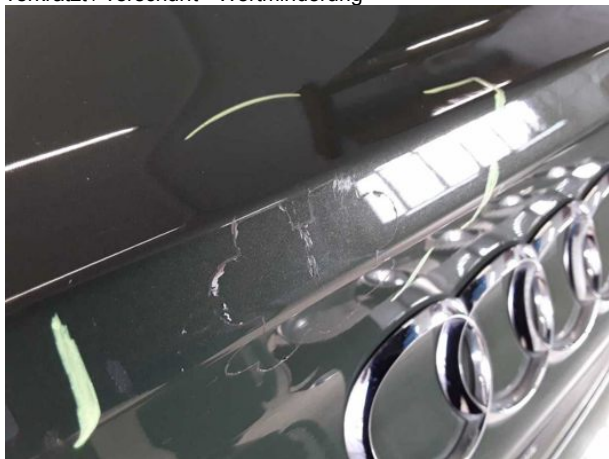
| Nr. | Bauteilgruppe | Beschreibung |
|---|---|---|
| 8 | Heckklappe/-tür | Heckklappe - verkratzt / verschürft - Smart Repair |

**Beschädigung #8:** Heckklappe/-tür: Heckklappe - verkratzt / verschürft - Smart Repair

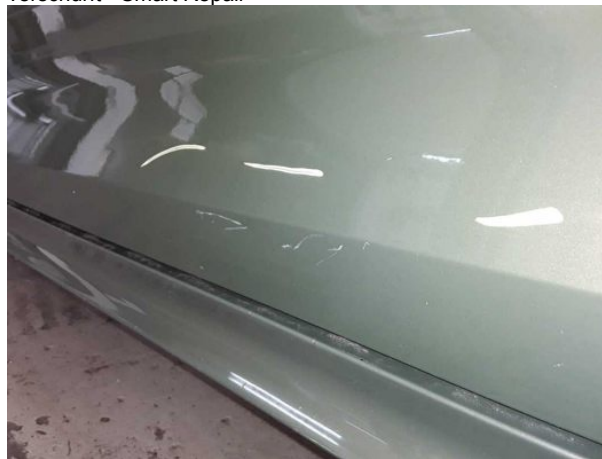
| Nr. | Bauteilgruppe | Beschreibung |
|---|---|---|
| 9 | Tür hinten links | Tür - Kratzer - Smart Repair |

**Beschädigung #9:** Tür hinten links: Tür - Kratzer - Smart Repair

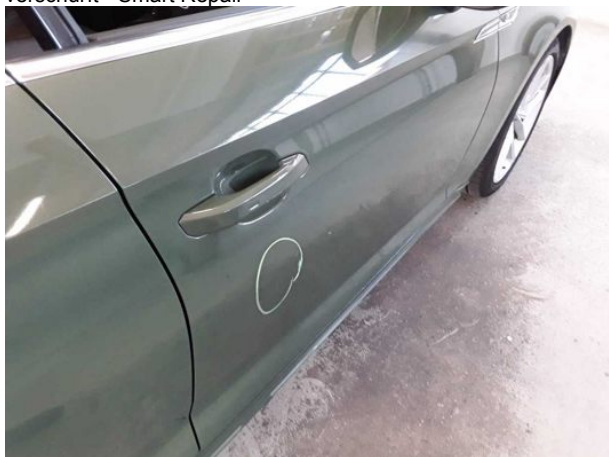
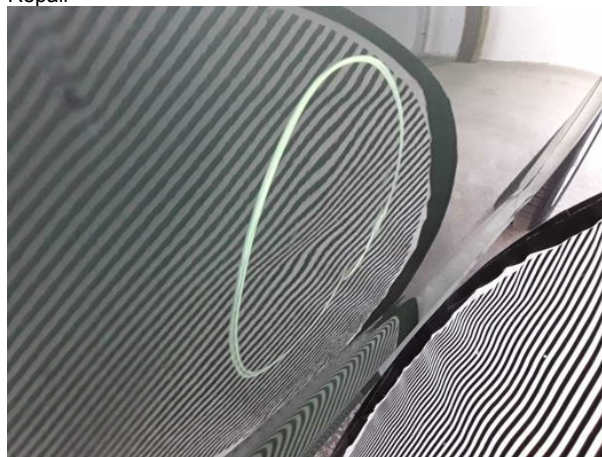
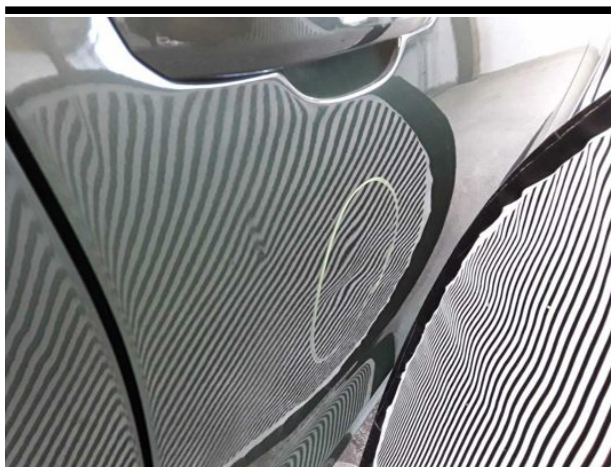
| Nr. | Bauteilgruppe | Beschreibung |
|---|---|---|
| 10 | Tür vorn rechts | Tür - Delle(n) - sanft instandsetzen |

**Beschädigung #10:** Tür vorn rechts: Tür - Delle(n) - sanft instandsetzen

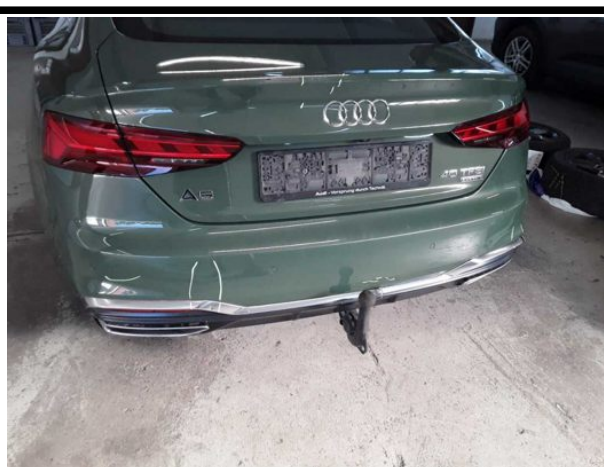
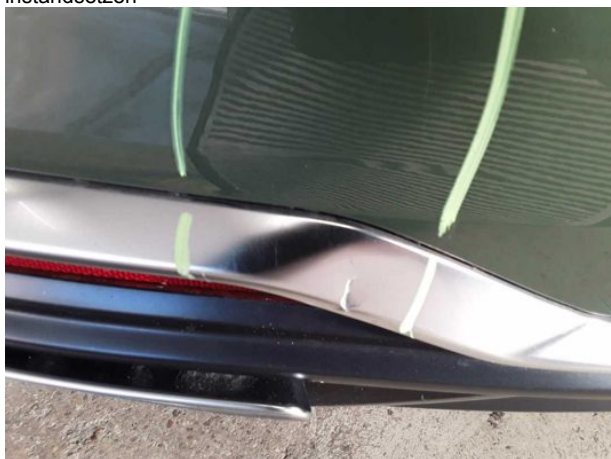
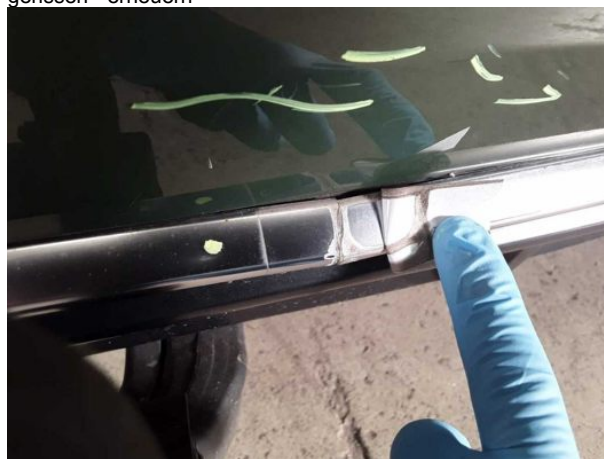
| Nr. | Bauteilgruppe | Beschreibung |
|---|---|---|
| 11 | Stoßfänger hinten | Spoiler - gebrochen / gerissen - erneuern |

**Beschädigung #11:** Stossfänger hinten: Spoiler - gebrochen / gerissen - erneuern

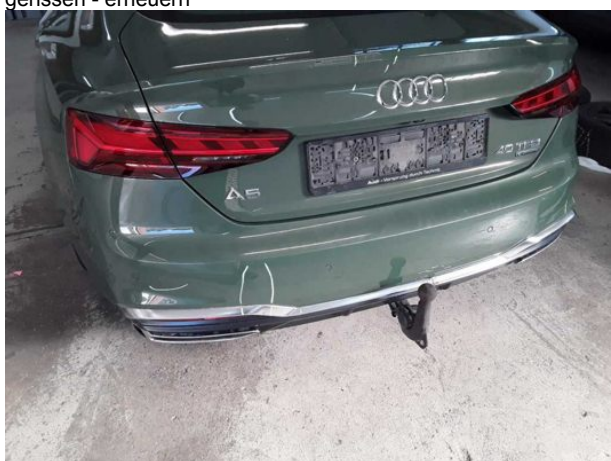
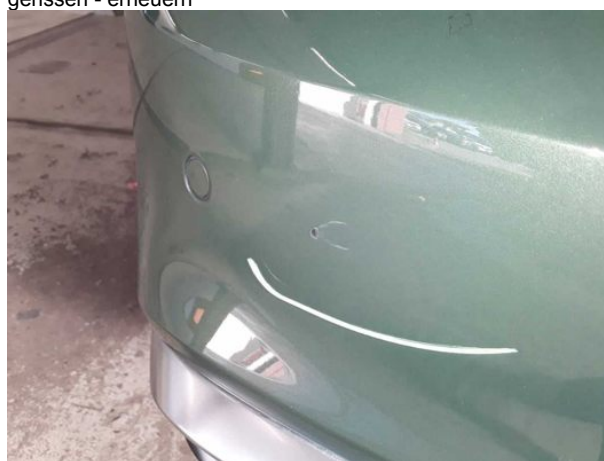
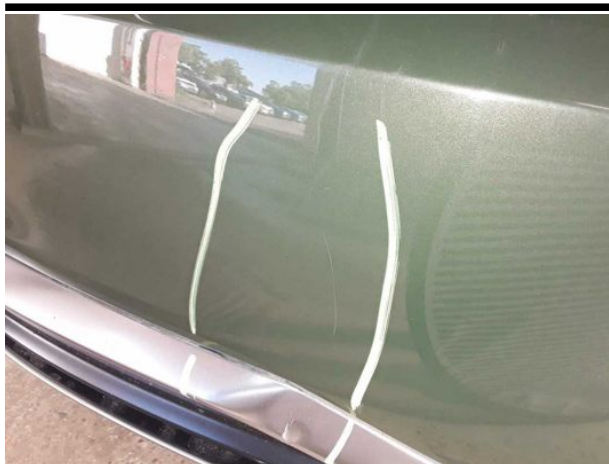
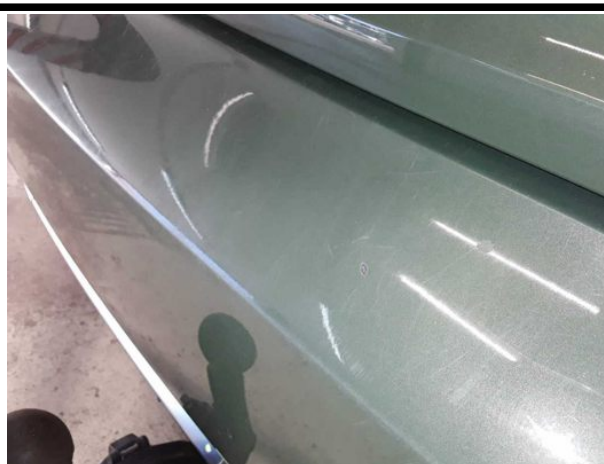
| Nr. | Bauteilgruppe | Beschreibung |
|---|---|---|
| 12 | Stoßfänger hinten | Stoßfänger hinten - verkratzt / verschürft - instandsetzen und lackieren |

**Beschädigung #12:** Stossfänger hinten: Stossfänger hinten - verkratzt / verschürft - instandsetzen und lackieren

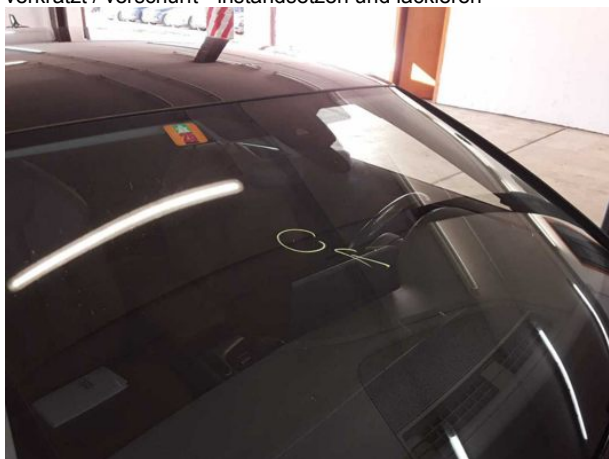
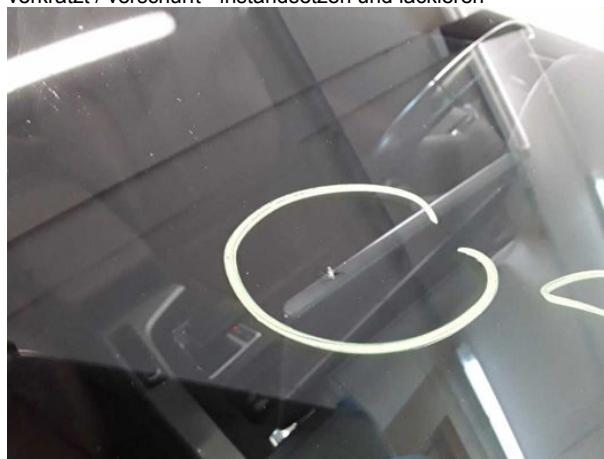
| Nr. | Bauteilgruppe | Beschreibung |
|---|---|---|
| 13 | Verglasung | Frontscheibe (Rissbildung) - Steinschlag - erneuern |

**Beschädigung #13:** Verglasung: Frontscheibe (Rissbildung) - Steinschlag - erneuern

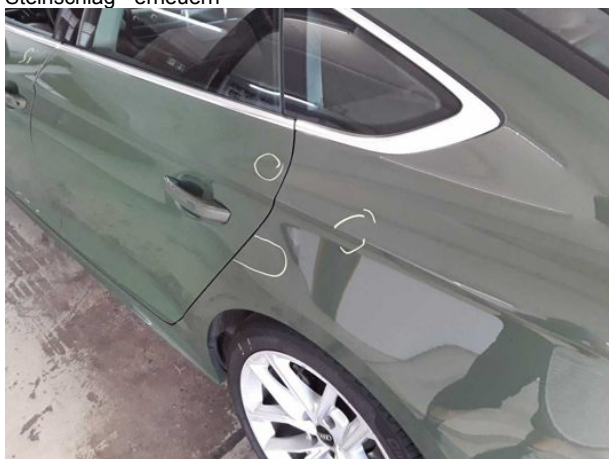
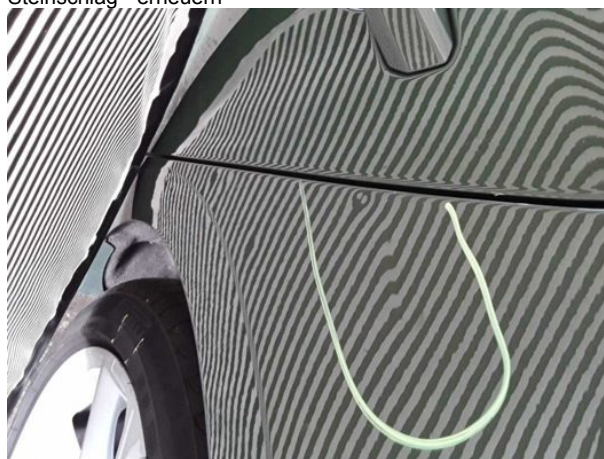
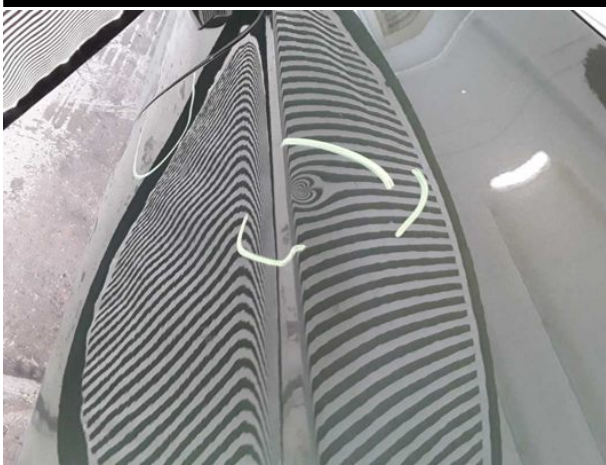
| Nr. | Bauteilgruppe | Beschreibung |
|---|---|---|
| 14 | Seitenwand links | Seitenwand - Delle(n) - instandsetzen und lackieren |

**Beschädigung #14:** Seitenwand links: Seitenwand - Delle(n) - instandsetzen und lackieren

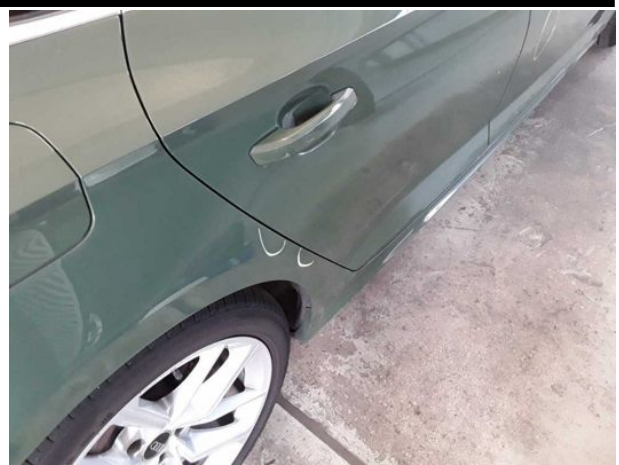
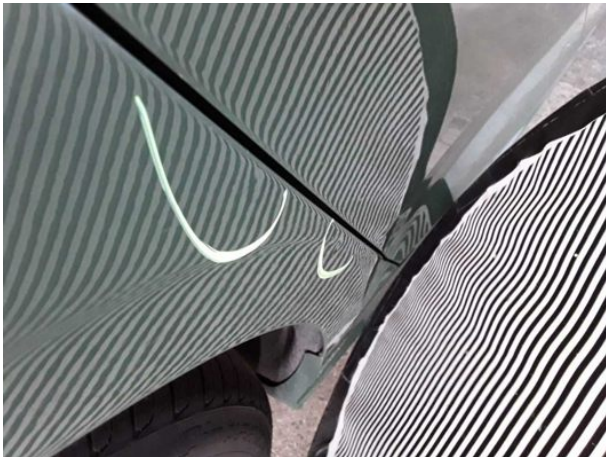
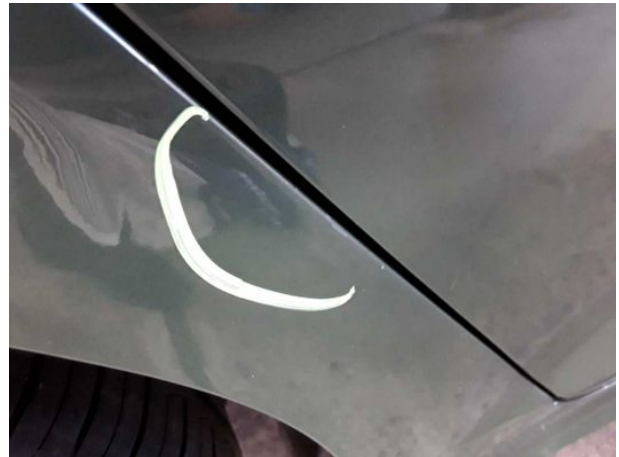
| Nr. | Bauteilgruppe | Beschreibung |
|---|---|---|
| 15 | Seitenwand rechts | Seitenwand - Delle / Lackschaden - instandsetzen und lackieren |

**Beschädigung #15:** Seitenwand rechts: Seitenwand - Delle / Lackschaden - instandsetzen und lackieren

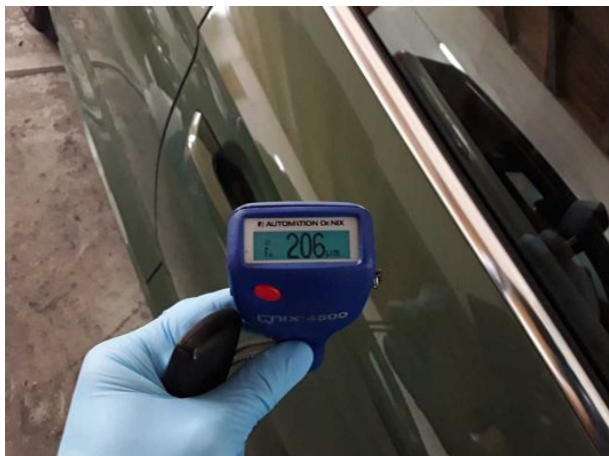
| Nr. | Ort |
|---|---|
| 1 | Kotflügel rechts, Seitenwand links, Seitenwand rechts, Tür hinten links, Tür hinten rechts, Tür vorne links, Tür vorne rechts, fachgerecht ausgeführt |

**Nachlackierung 1:** Kotflügel rechts, Seitenwand links, Seitenwand rechts, Tür hinten links, Tür hinten rechts, Tür vorne links, Tür vor...

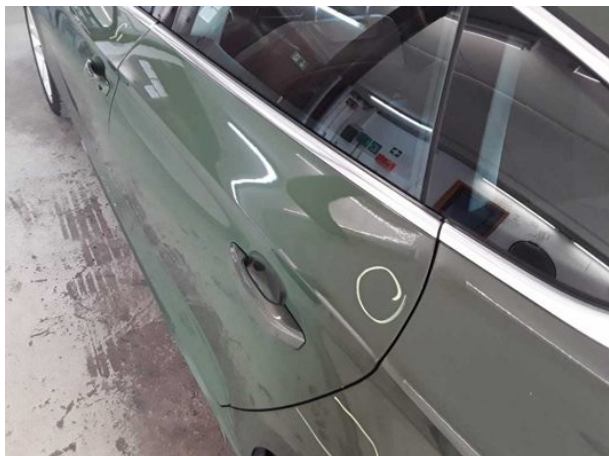
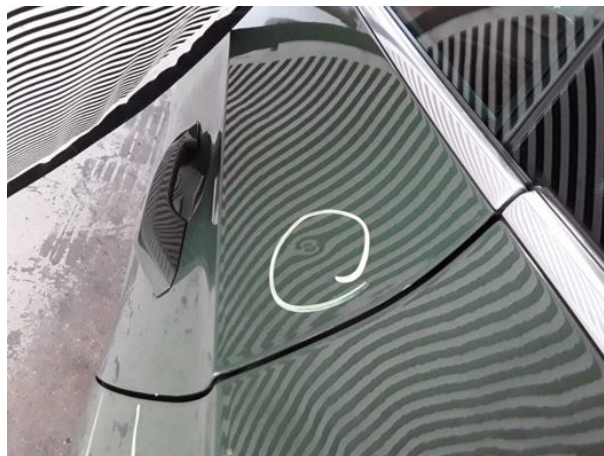
| No. | Component group | Description |
|---|---|---|
| 4 | Door - rear left side | Door - dent(s) - Smooth repair work |

**Damage #4:** Door - rear left side: Door - dent(s) - Smooth repair work

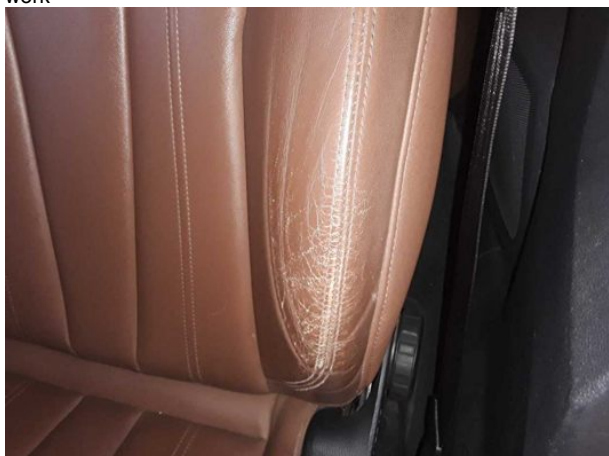
| No. | Component group | Description |
|---|---|---|
| 5 | Seat - front | Seat cover - left side (starker) - Abrasion - Loss in value |

**Damage #5:** Seat - front: Seat cover - left side (starker) - Abrasio...  
Loss in value

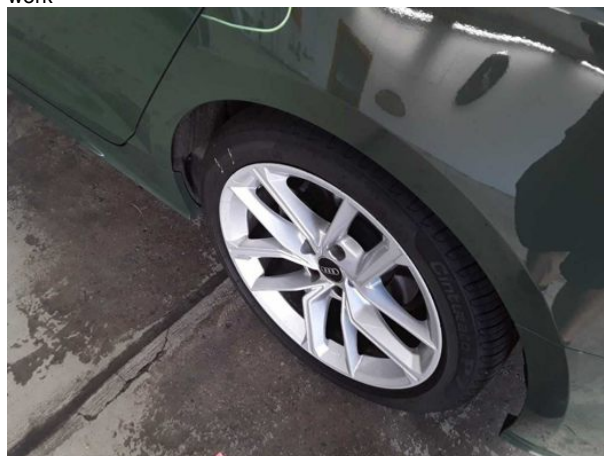
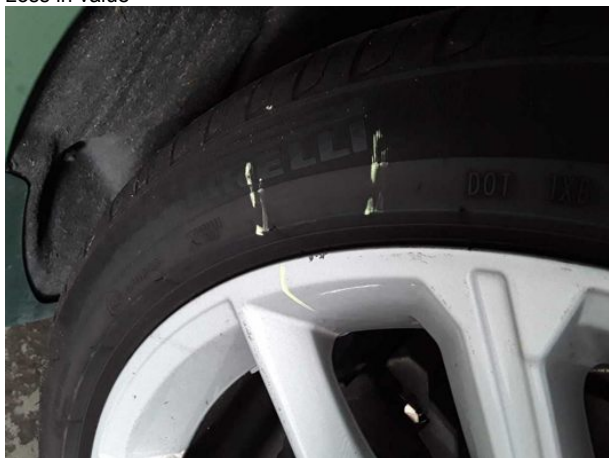
| No. | Component group | Description |
|---|---|---|
| 6 | Wheel / tyres | Alloy rim - rear left side - Scratched - Loss in value |

**Damage #6:** Wheel / tyres: Alloy rim - rear left side - Scratched  
- Loss in value

**Damage #6:** Wheel / tyres: Alloy rim - rear left side - Scratched -  
Loss in value

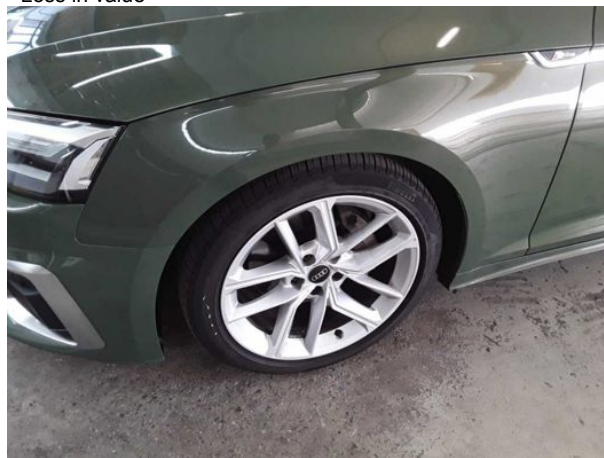
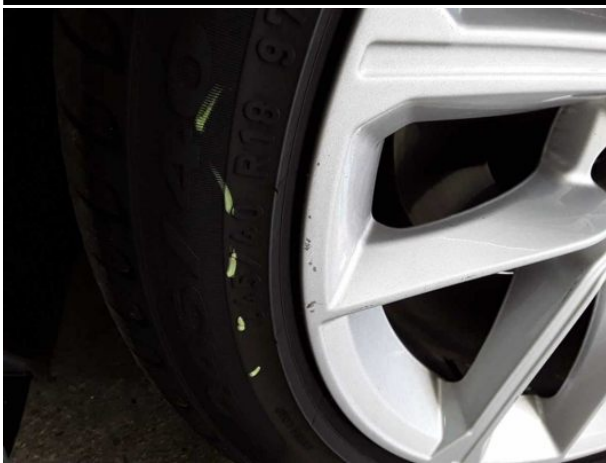
| No. | Component group | Description |
|---|---|---|
| 7 | Wheel / tyres | Alloy rim - front left side - Scratched - Loss in value |

**Damage #7:** Wheel / tyres: Alloy rim - front left side - Scratched  
- Loss in value

**Damage #7:** Wheel / tyres: Alloy rim - front left side - Scratched - Loss in value

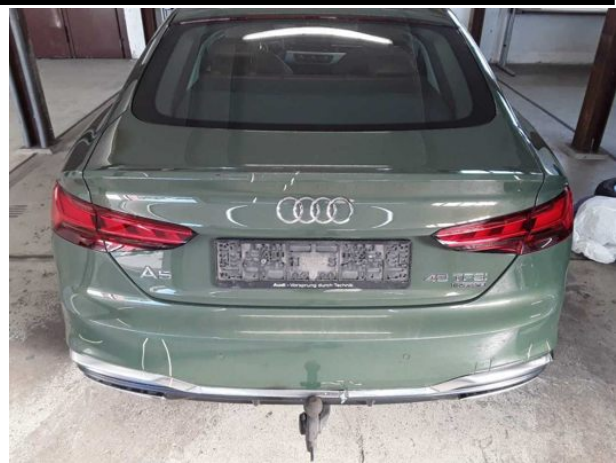
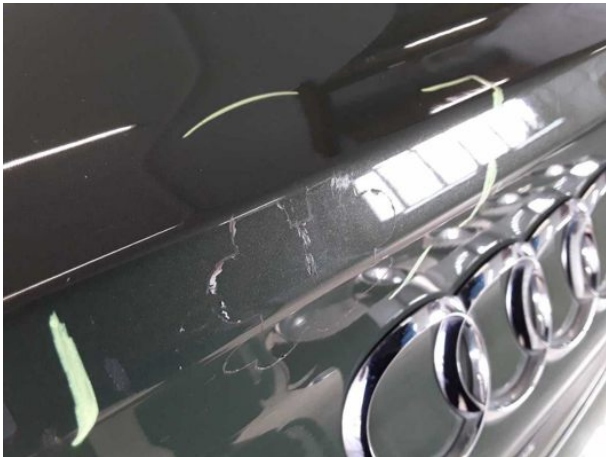
| No. | Component group | Description |
|---|---|---|
| 8 | Boot lid / rear door | Boot lid - Scratched - Smart repair |

**Damage #8:** Boot lid / rear door: Boot lid - Scratched - Smart repair

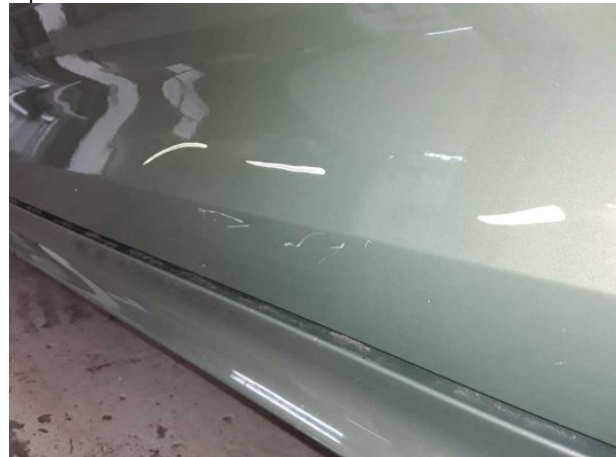
| No. | Component group | Description |
|---|---|---|
| 9 | Door - rear left side | Door - Scratch(es) - Smart repair |

**Damage #9:** Door - rear left side: Door - Scratch(es) - Smart repair

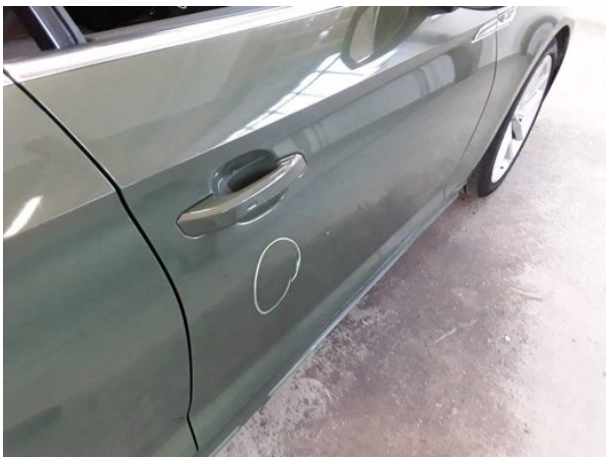
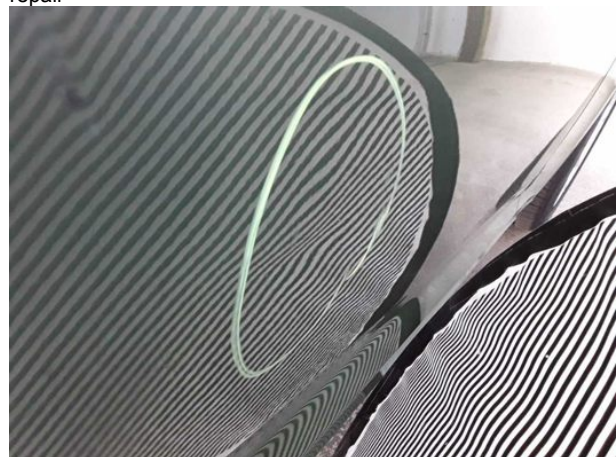
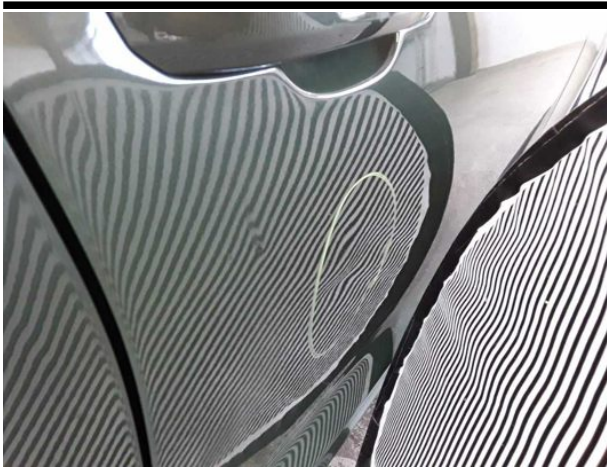
| No. | Component group | Description |
|---|---|---|
| 10 | Door - front right side | Door - dent(s) - Smooth repair work |

**Damage #10:** Door - front right side: Door - dent(s) - Smooth repair work

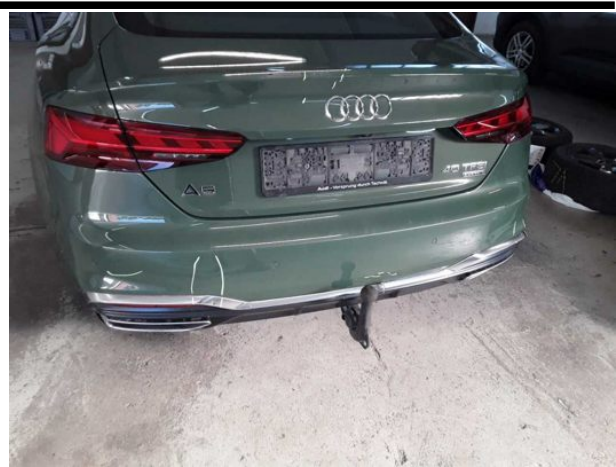
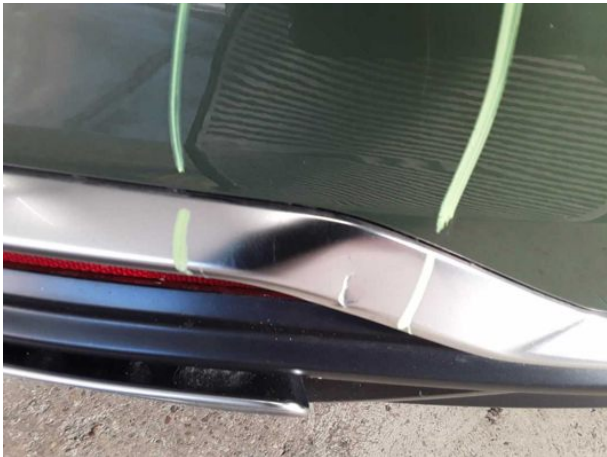
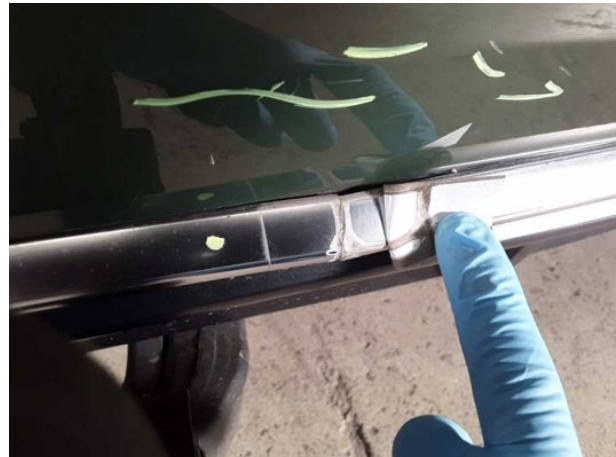
| No. | Component group | Description |
|---|---|---|
| 11 | Rear bumper | Spoiler - Broken / torn - Replace |

**Damage #11:** Rear bumper: Spoiler - Broken / torn - Replace

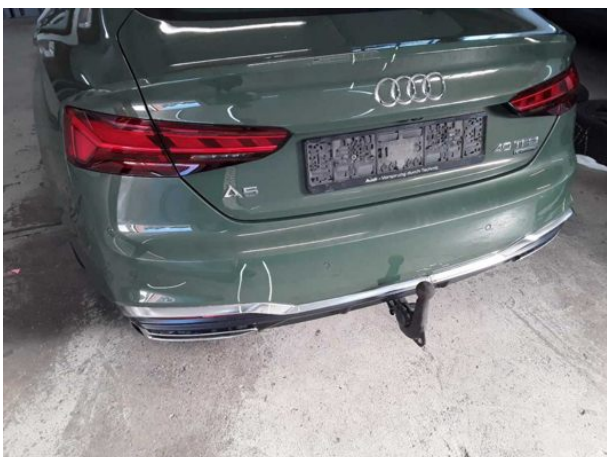
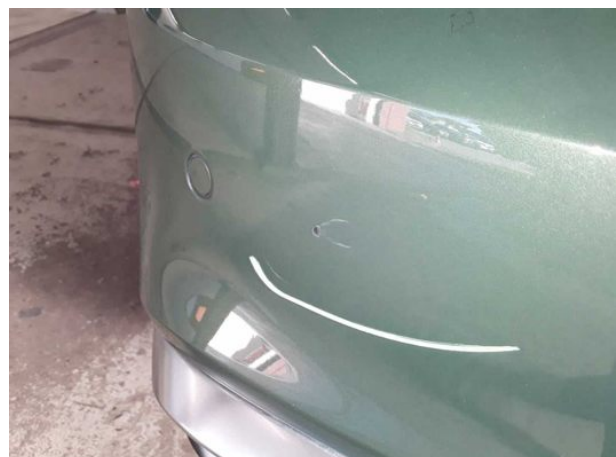
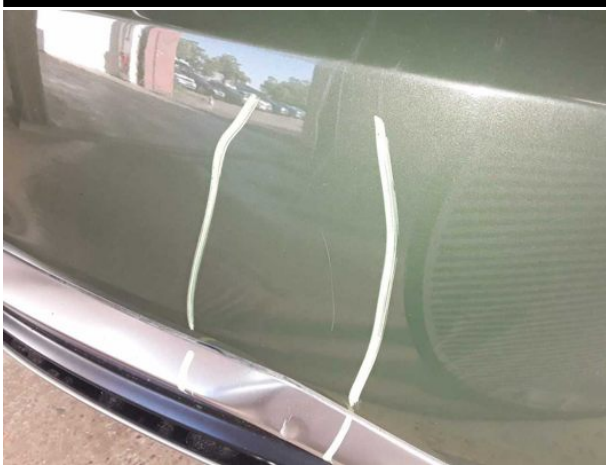
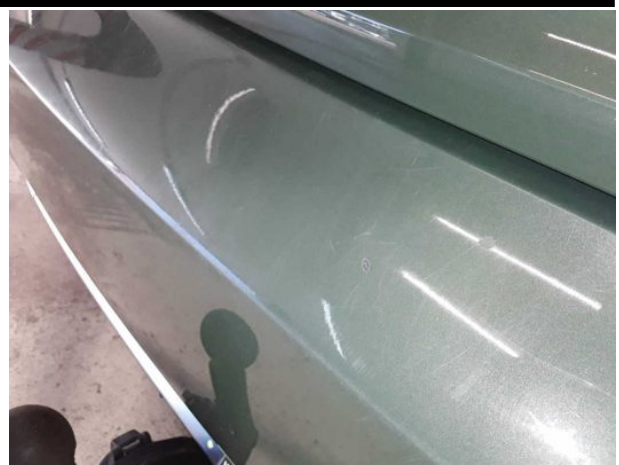
| No. | Component group | Description |
|---|---|---|
| 12 | Rear bumper | Rear bumper - Scratched - Repair and paint |

**Damage #12:** Rear bumper: Rear bumper - Scratched - Repair and paint

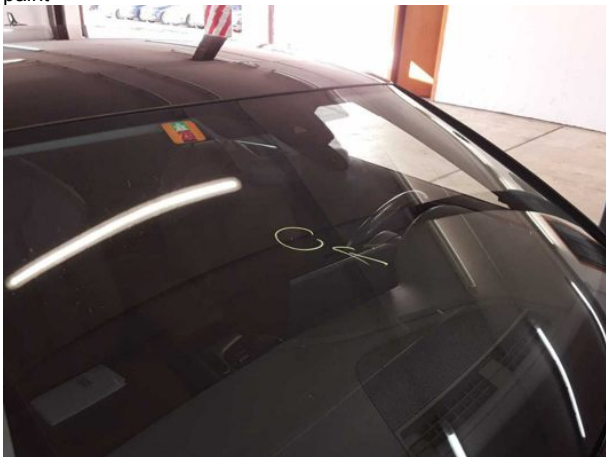
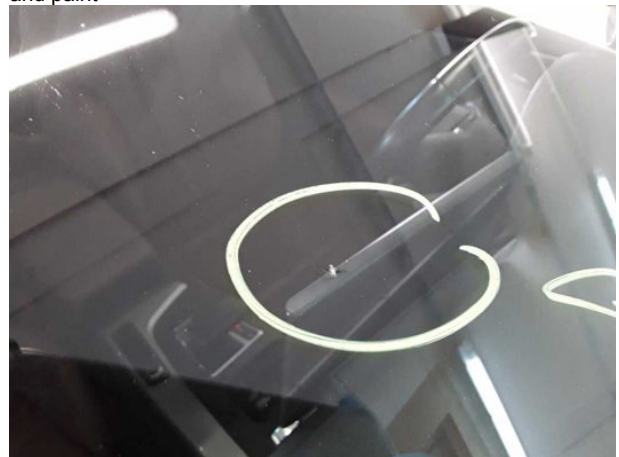
| No. | Component group | Description |
|---|---|---|
| 13 | Vehicle glazing | Windscreen (Rissbildung) - Stone chips - Replace |

**Damage #13:** Vehicle glazing: Windscreen (Rissbildung) - Stone chips - Replace

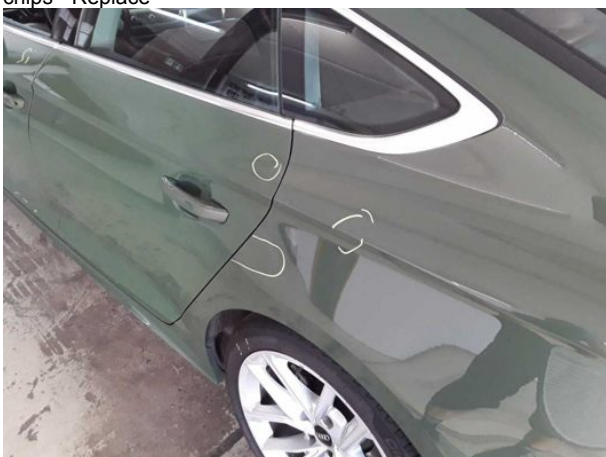
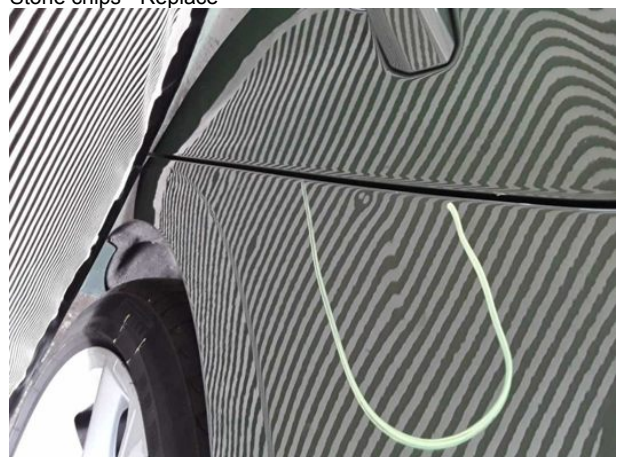
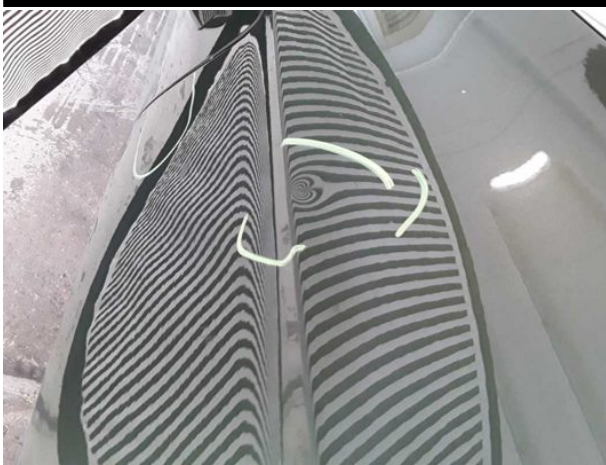
| No. | Component group | Description |
|---|---|---|
| 14 | Side panel - rear left side | Side panel - dent(s) - Repair and paint |

**Damage #14:** Side panel - rear left side: Side panel - dent(s) - Repair and paint

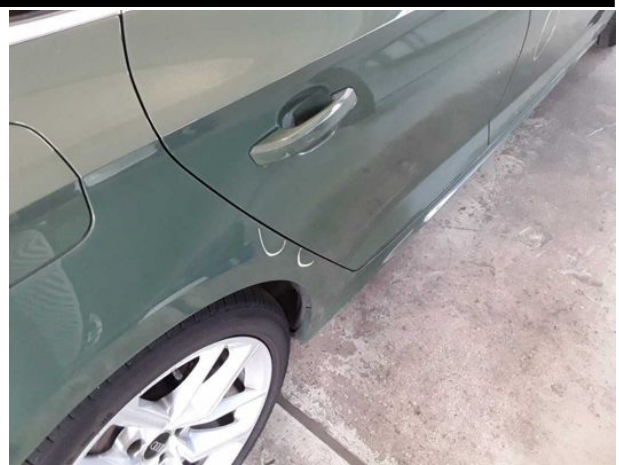
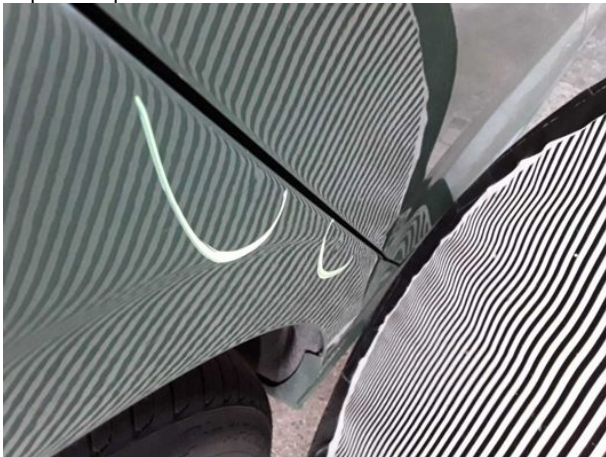
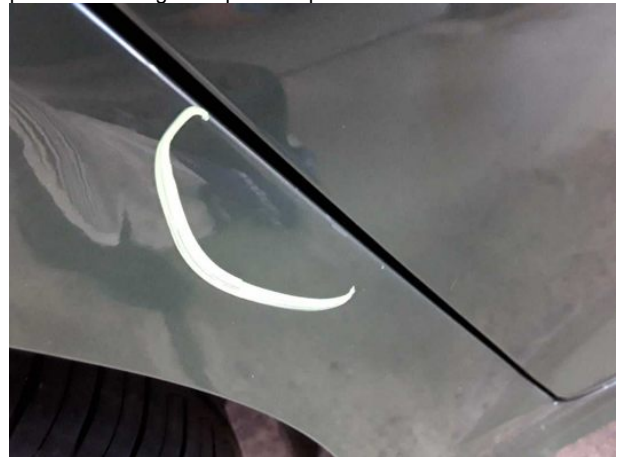
| No. | Component group | Description |
|---|---|---|
| 15 | Side panel - rear right side | Side panel - Dent / paintcoat damage - Repair and paint |

**Damage #15:** Side panel - rear right side: Side panel - Dent / paintcoat damage - Repair and paint

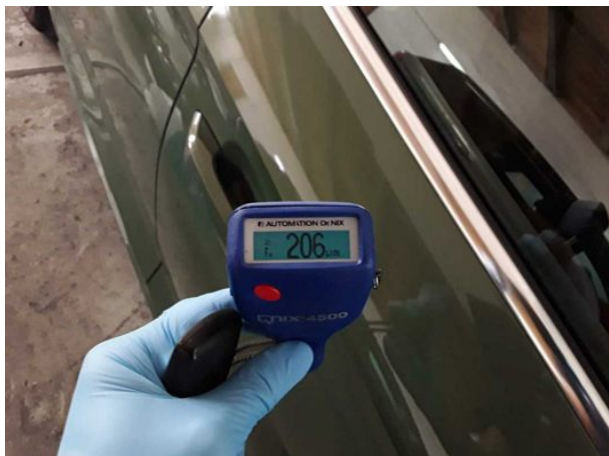
| No. | Location |
|---|---|
| 1 | Mudguard - right side, Side panel - rear left side, Side panel - rear right side, Door - rear left side, Door - rear right side, Door - front left side, Door - front right side, Professionally carried out |

**Repainting 1:** Mudguard - right side, Side panel - rear left side, Side panel - rear right side, Door - rear left side, Door - rear right
