**Fahrzeug:** MERCEDES EQA EQA 250 Sports Utility Vehicle 5-türig 0 ccm 190 PS / 140 KW  
Elektrisch Automatik

| Amtliches Kennzeichen: | HD -MB 0327E | Fahrgestell-Nummer: | W1N2437011J003386 |

## Zustandsbericht

Inspection date: 21 Jul 2026  
**Protocol number:** 46630867  
Delivery date: 21 Jul 2026

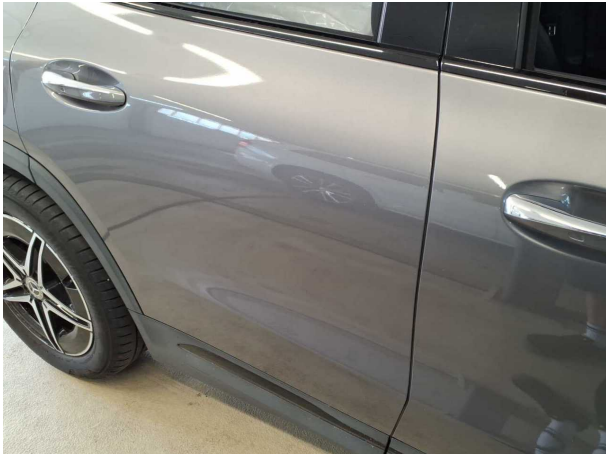
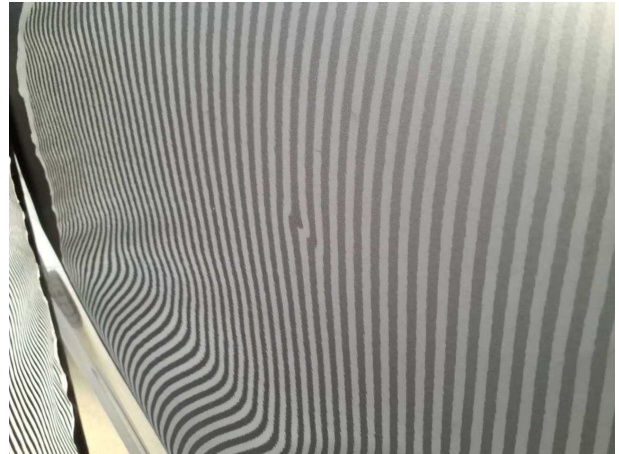
| No. | Component group | Description |
|---|---|---|
| 2 | Door - rear right side | Door - dent(s) - Smooth repair work |

**Damage #2:** Door - rear right side: Door - dent(s) - Smooth repair work

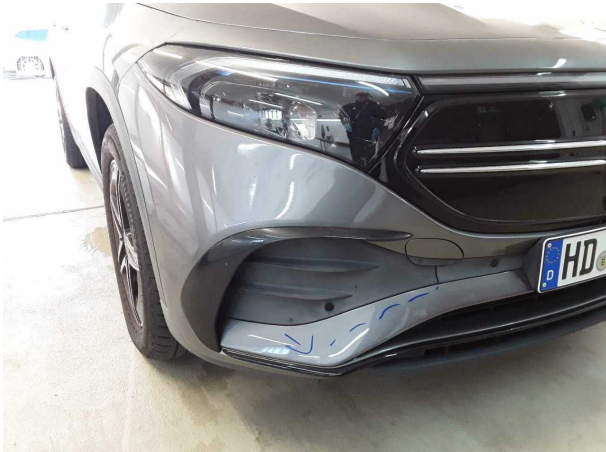
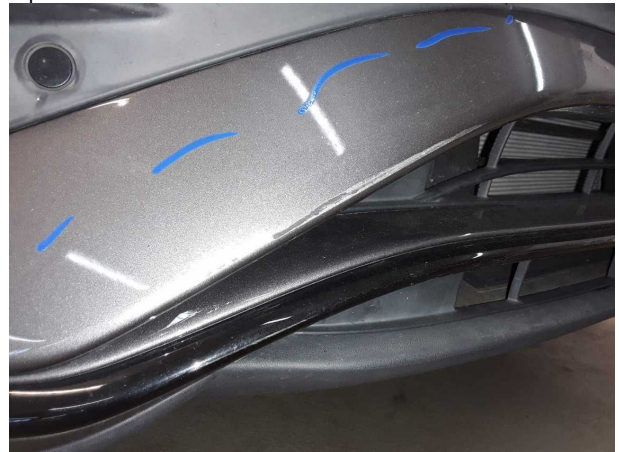
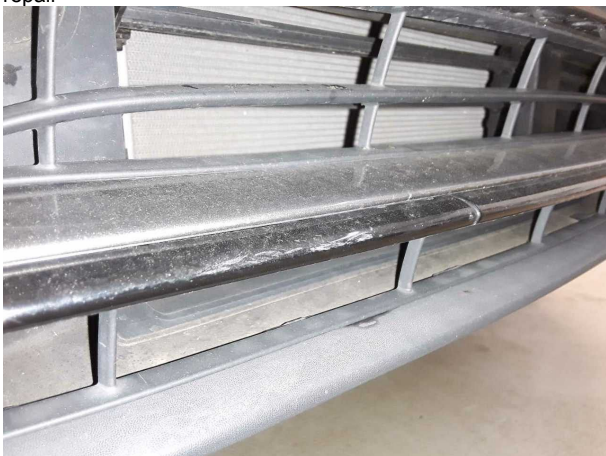
| No. | Component group | Description |
|---|---|---|
| 3 | Front bumper | Front bumper - Scratched - Smart repair |

**Damage #3:** Front bumper: Front bumper - Scratched - Smart repair

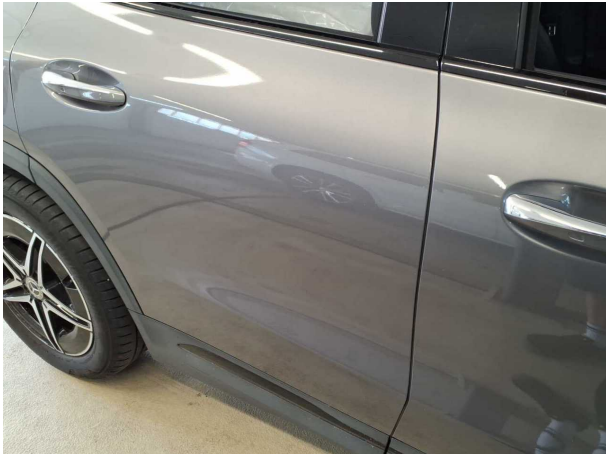
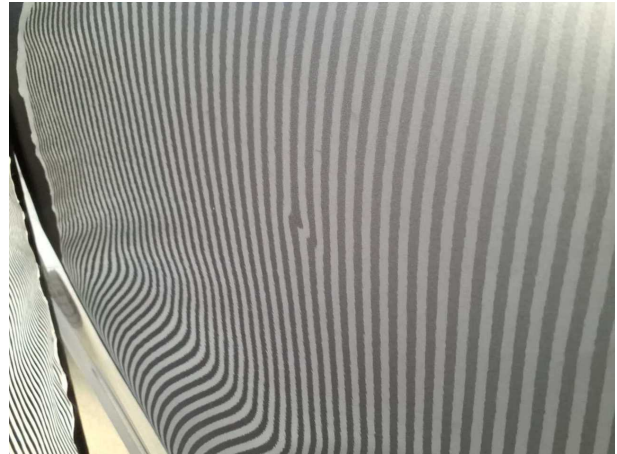
| Nr. | Bauteilgruppe | Beschreibung |
|---|---|---|
| 2 | Tür hinten rechts | Tür - Delle(n) - sanft instandsetzen |

**Beschädigung #2:** Tür hinten rechts: Tür - Delle(n) - sanft instandsetzen

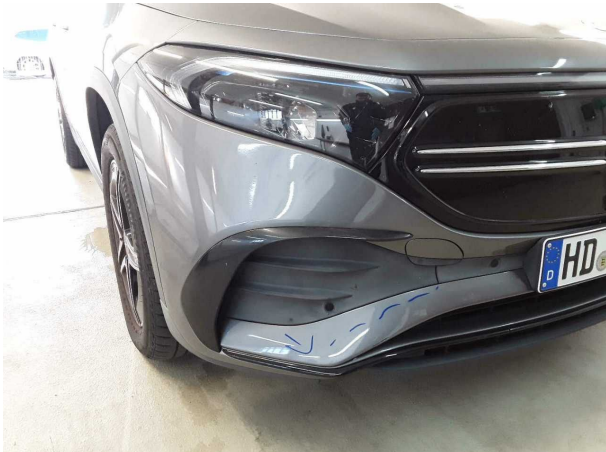
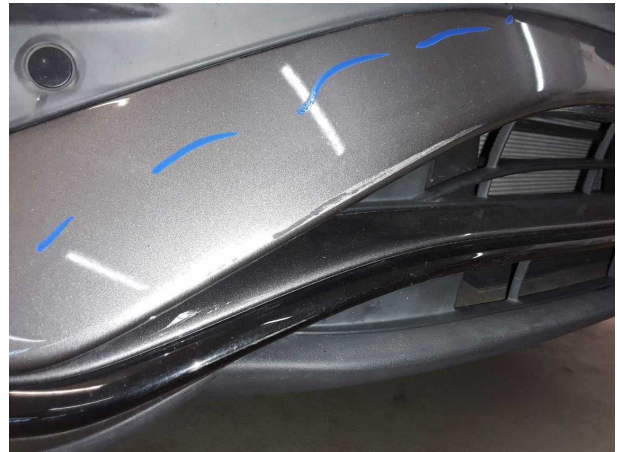
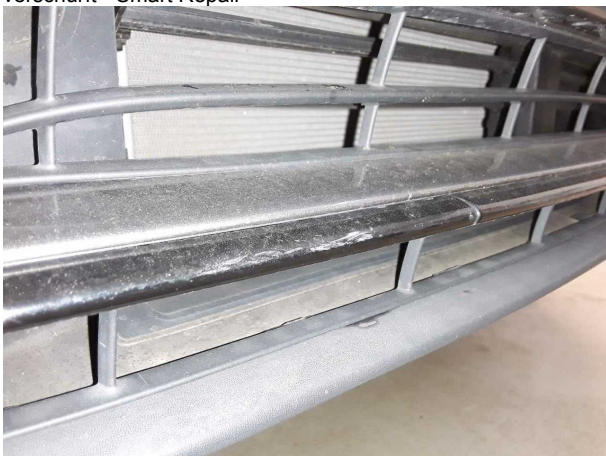
| Nr. | Bauteilgruppe | Beschreibung |
|---|---|---|
| 3 | Stoßfänger vorn | Stoßfänger vorn - verkratzt / verschürft - Smart Repair |

**Beschädigung #3:** Stossfänger vorn: Stossfänger vorn - verkratzt / verschürft - Smart Repair
