## Zustandsbericht

| Berichtsnummer : | 0000000928950-DE926 | | |

#### Hyundai Ioniq 5 (05.2021->) Basis Elektro

| Erstzulassung / Baujahr: | 29.06.2023 / 2023 | Besichtigungsdatum/-ort: | 01.07.2026 Siemensstr. 6,<br>63329 Egelsbach |

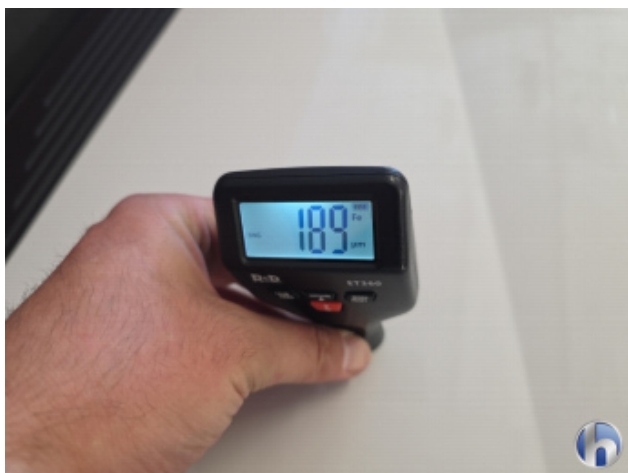
| | Bauteil | Schaden | Rep.-Art |
|---|---|---|---|
| 1. | Tür Vorne - Rechts | Nachlackiert | Ohne Reparatur |

1. Tür Vorne - Rechts  
**Nachlackiert - Ohne Reparatur**

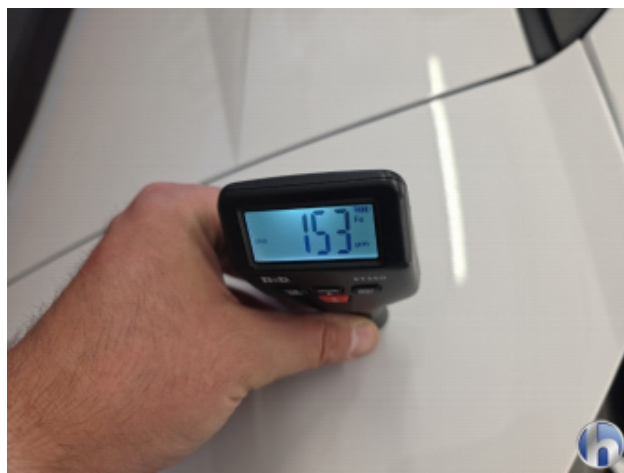
| | Bauteil | Schaden | Rep.-Art |
|---|---|---|---|
| 2. | Kotflügel Vorne - Rechts | Nachlackiert | Ohne Reparatur |

2. Kotflügel Vorne - Rechts  
**Nachlackiert - Ohne Reparatur**
