GKK Gutachten GmbH  
 Theodorstr. 180, 40472 Düsseldorf

## Verkaufsbericht

| <b>Fahrzeugident.-Nr.</b> | <b>WF0FXXGAHFMP52513</b> | | |
| <b>Typ / Verkaufsbez.</b> | Fiesta 1.1 Cool & Connect | <b>Laufleistung abgelesen</b> | 77.843 km |

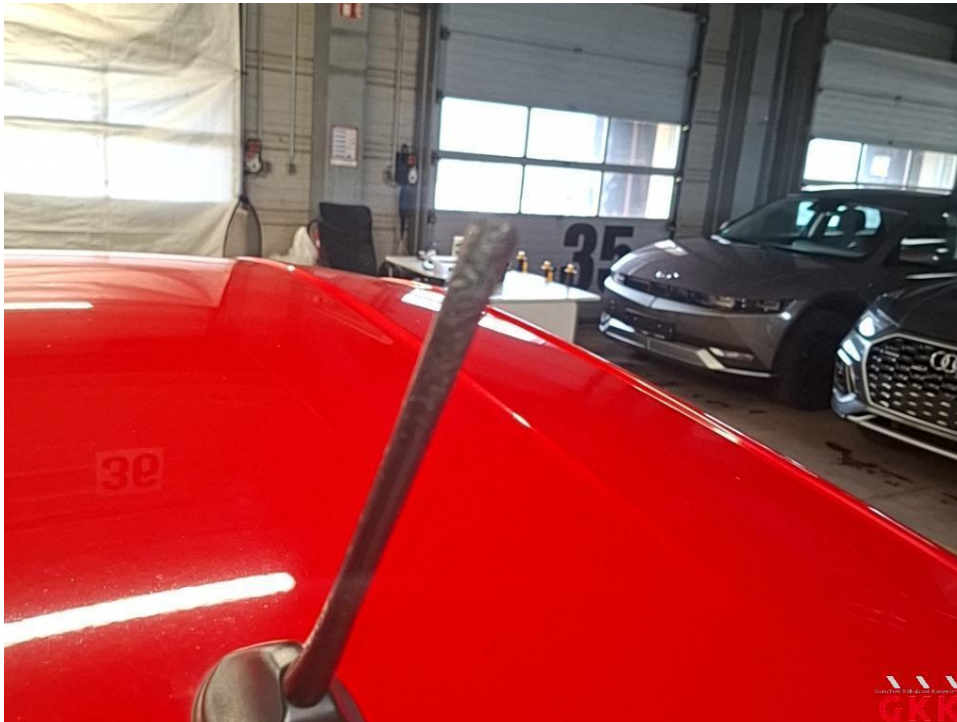
| <b>Front</b> (Angaben ohne MwSt.) | Reparaturkosten | MW |
|---|---|---|
| Antenne Stab, beschädigt, ersetzen (Bild 15) | 65,28 € | 32,64 € |

Bild 15 Antenne, Stab, beschädigt, ersetzen

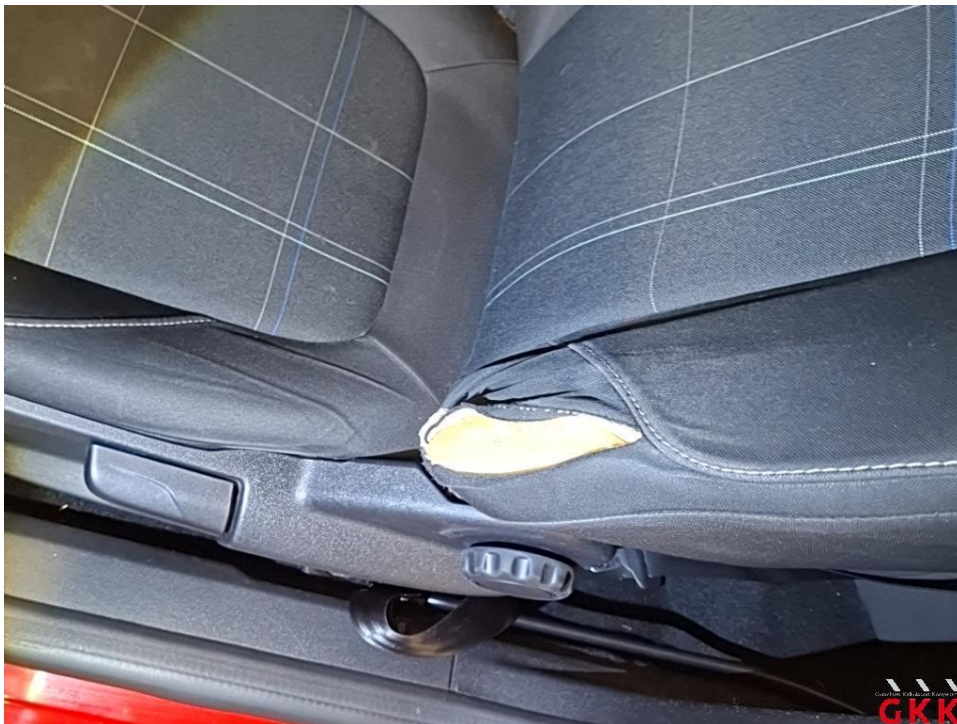
| <b>Front</b> (Angaben ohne MwSt.) | Reparaturkosten | MW |
|---|---|---|
| Sitz vorne links Bezug Rückenlehne -Stoff-, beschädigt, ersetzen (Bild 16) | 422,05 € | 211,03 € |

Bild 16 Sitz vorne links, Bezug Rückenlehne -Stoff-, beschädigt, ersetzen

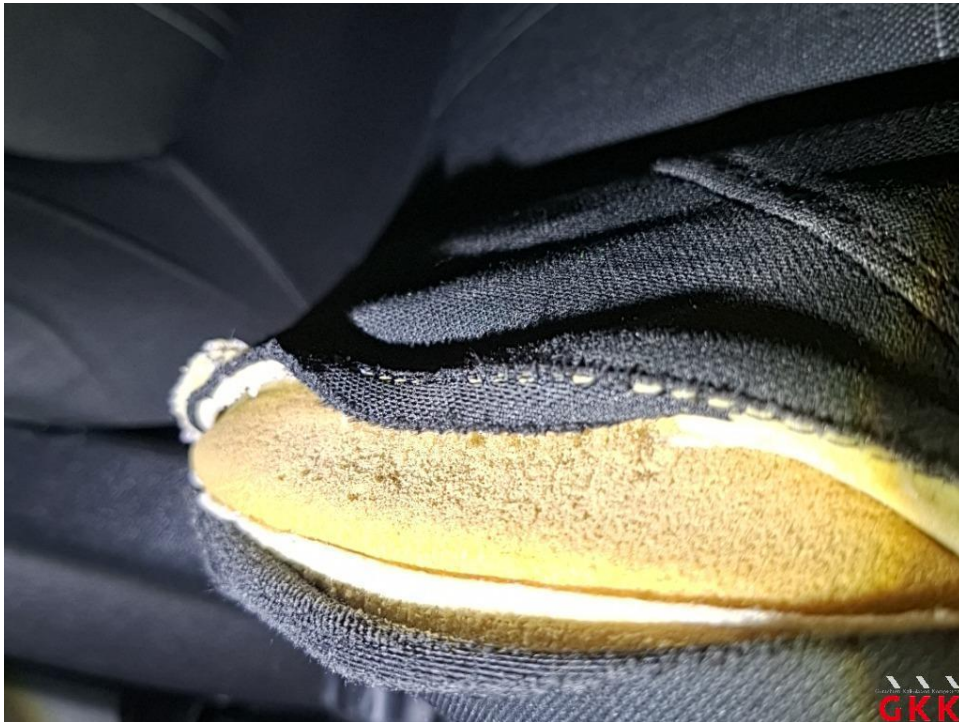
| <b>Front</b> (Angaben ohne MwSt.) | Reparaturkosten | MW |
|---|---|---|
| Sitz vorne links Polster Rückenlehne, beschädigt, Smartrepair (Bild 17) | 80,00 € | 80,00 € |

Bild 17 Sitz vorne links, Polster Rückenlehne, beschädigt, Smartrepair

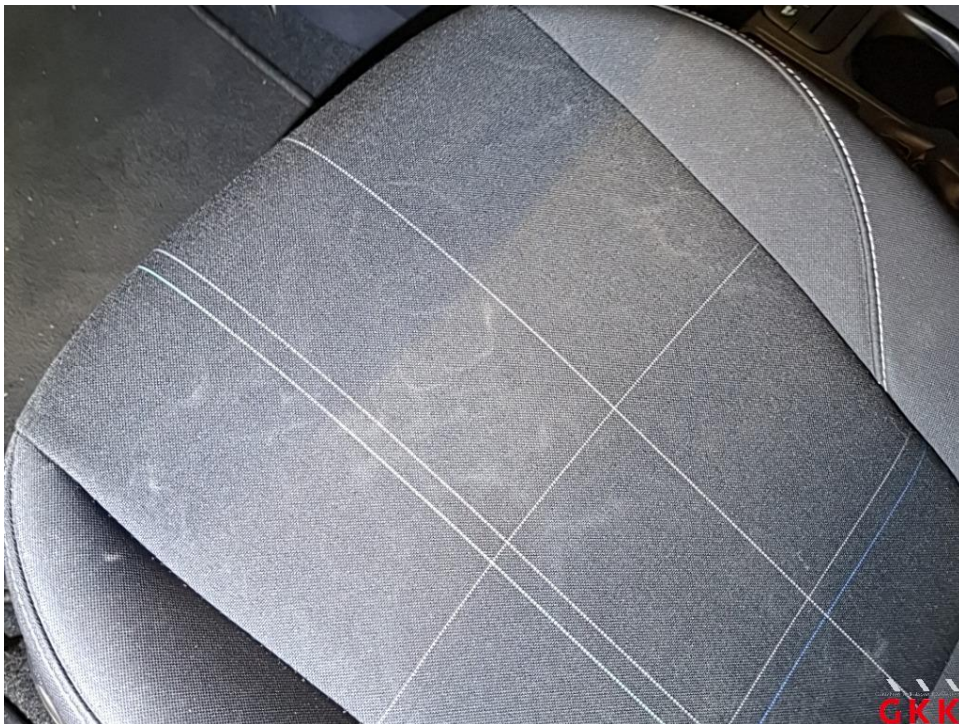
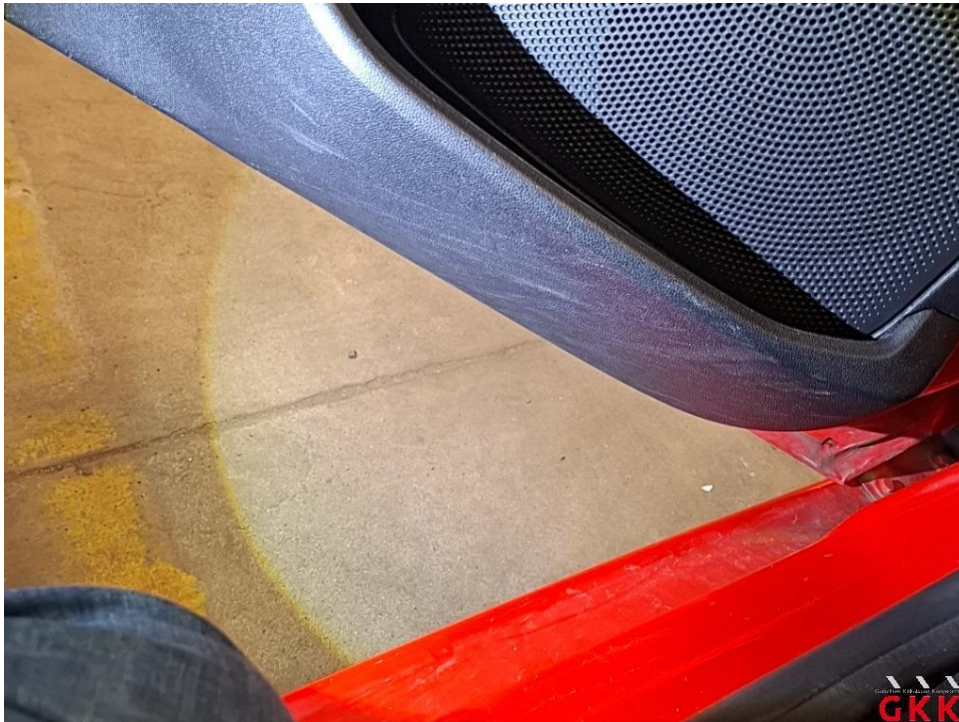
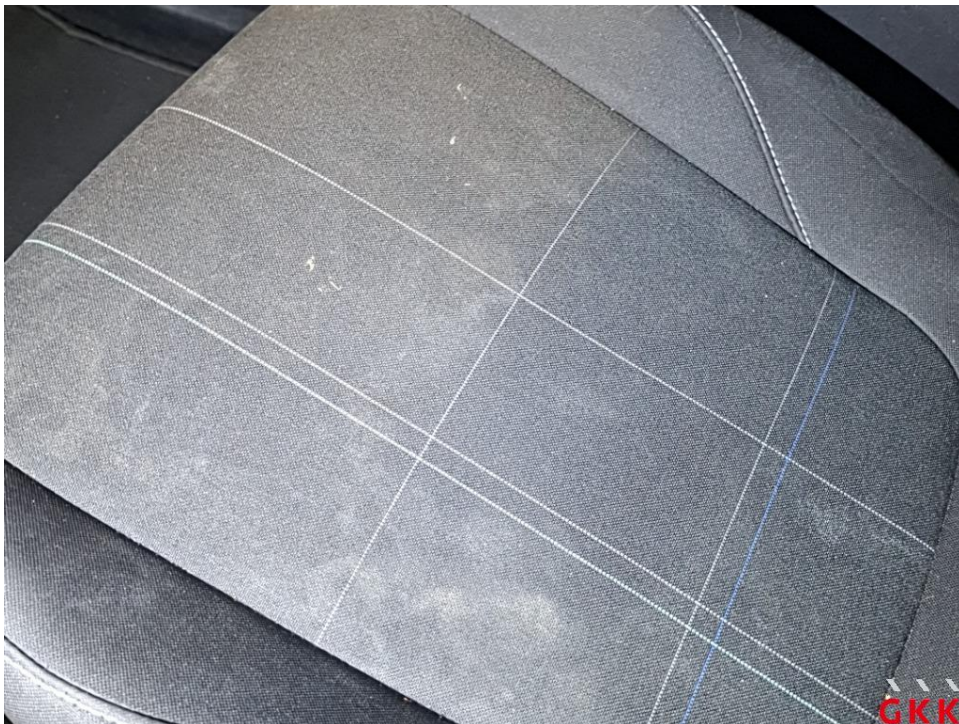
| <b>Front</b> (Angaben ohne MwSt.) | Reparaturkosten | MW |
|---|---|---|
| Fahrzeug innen, verkratzt und verschmutzt, aufbereiten (Bild 18, Bild 19, Bild 20) | 319,04 € | 319,04 € |

Bild 18 Fahrzeug, innen, verkratzt und verschmutzt, aufbereiten

Bild 19 Fahrzeug, innen, verkratzt und verschmutzt, aufbereiten

Bild 20 Fahrzeug, innen, verkratzt und verschmutzt, aufbereiten

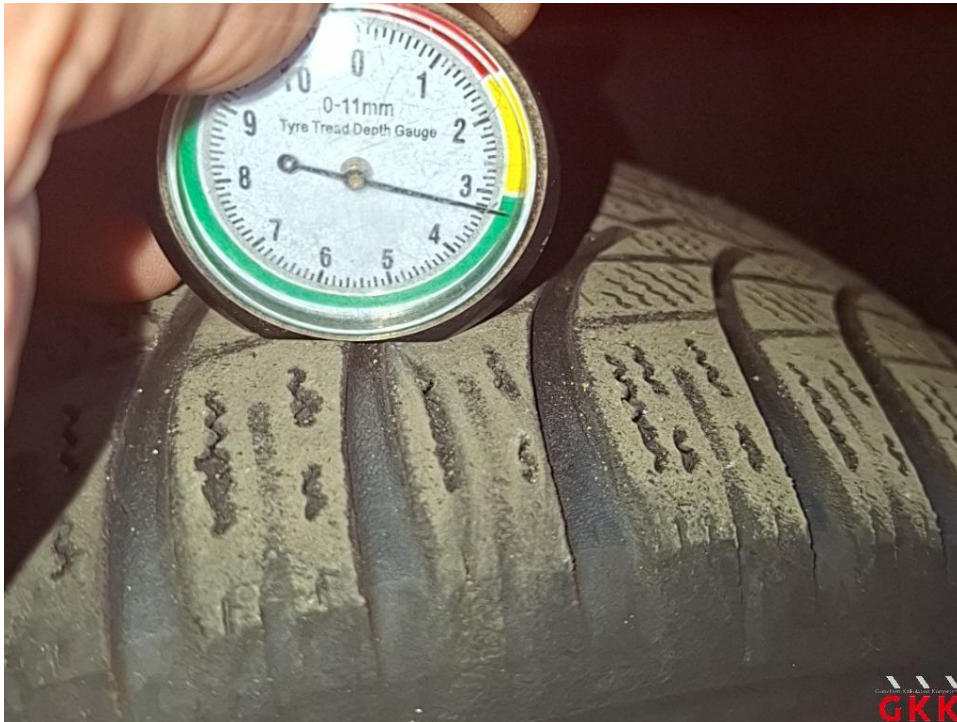
| Montierte Räder: | | | | | |
|---|---|---|---|---|---|
| vorn rechts | Winterreifen | Stahlrad | Lassa | 195/60 R15 88H | 3 mm |

| <b>Front</b> (Angaben ohne MwSt.) | Reparaturkosten | MW |
|---|---|---|
| Reifen vorne rechts, Untermaß, ersetzen (Bild 21) | 164,66 € | 164,66 € |

Bild 21 Reifen, vorne rechts, Untermaß, ersetzen

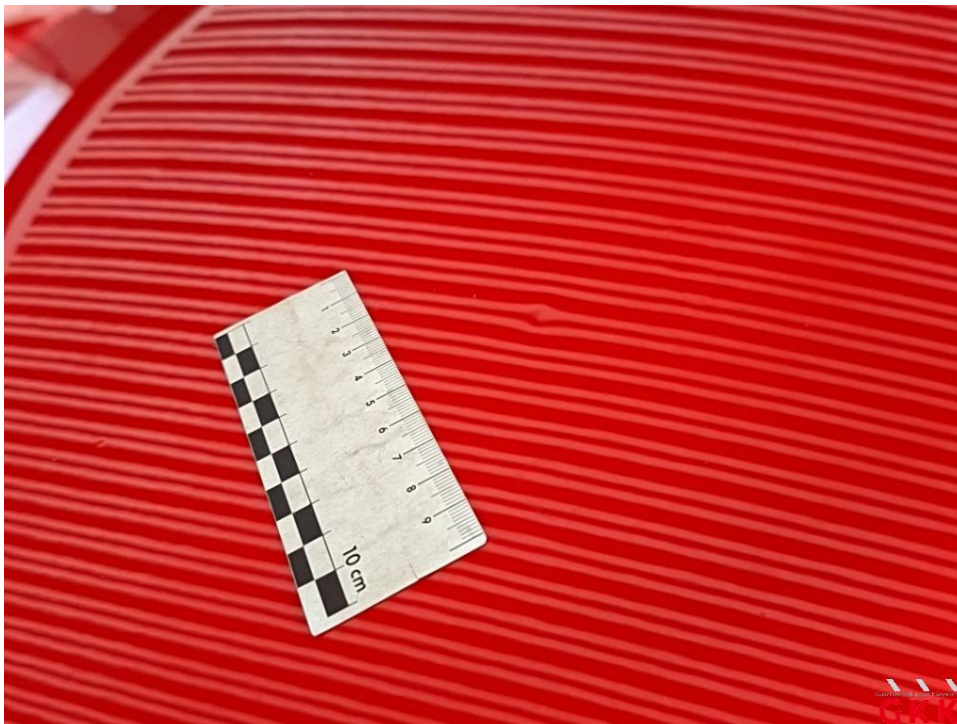
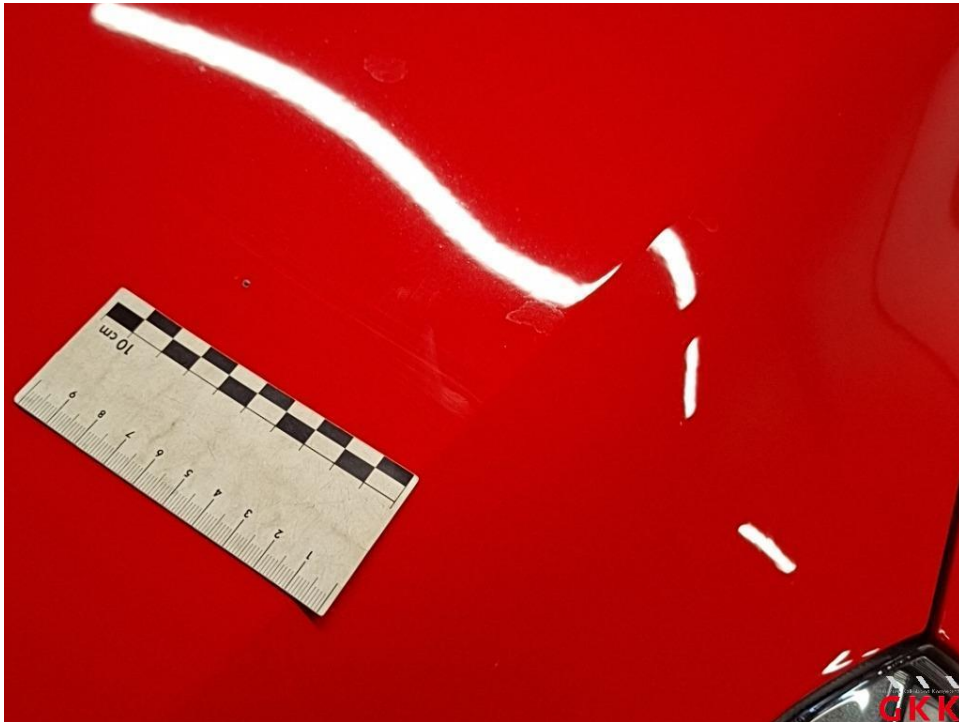
| Vorschaden | Der Vorschaden wurde fach- und sachgerecht behoben | Feststellung |
|---|---|---|
| Motorhaube beschädigt | Ja | |

| <b>Front</b> (Angaben ohne MwSt.) | Reparaturkosten | MW |
|---|---|---|
| Motorhaube, beschädigt, instand setzen - lackieren (Bild 22, Bild 23) | 621,58 € | 350,67 € |

Bild 22 Motorhaube, beschädigt, instand setzen - lackieren

Bild 23 Motorhaube, beschädigt, instand setzen - lackieren

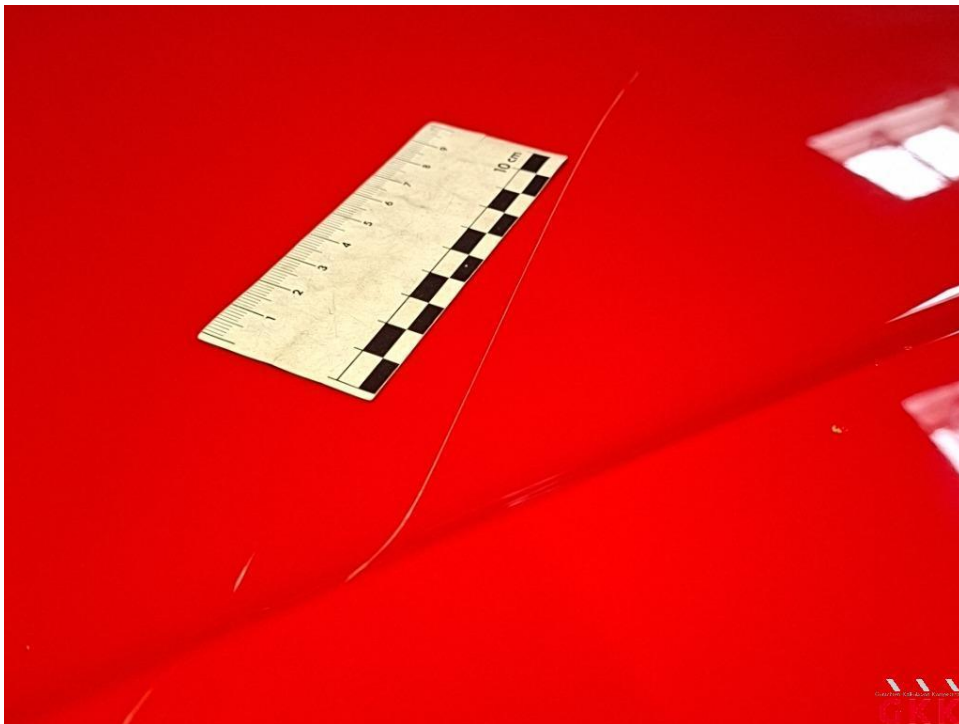
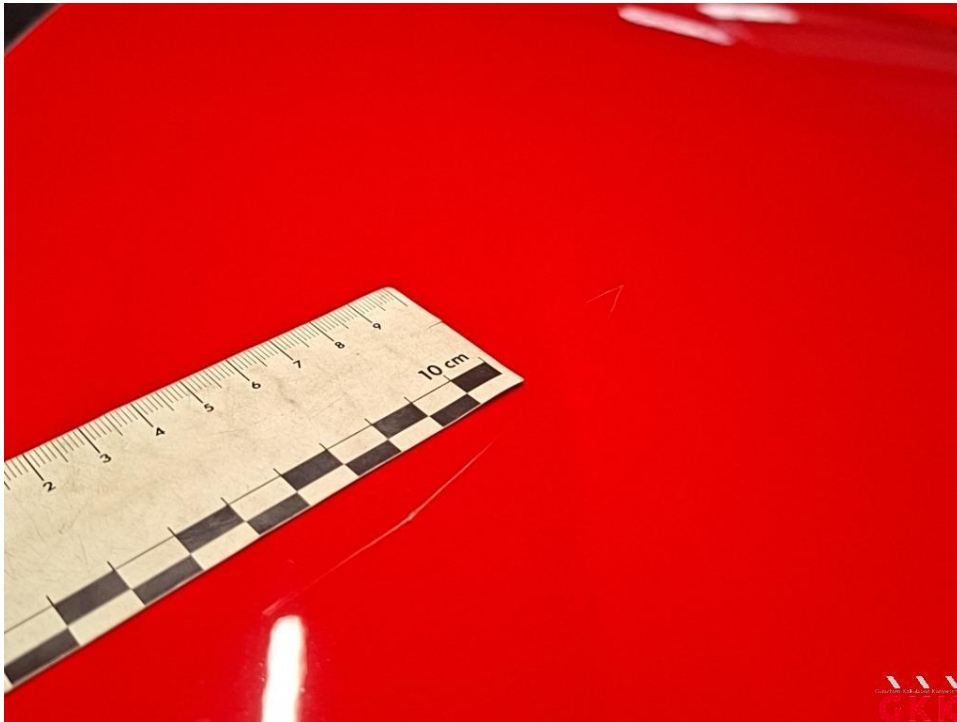
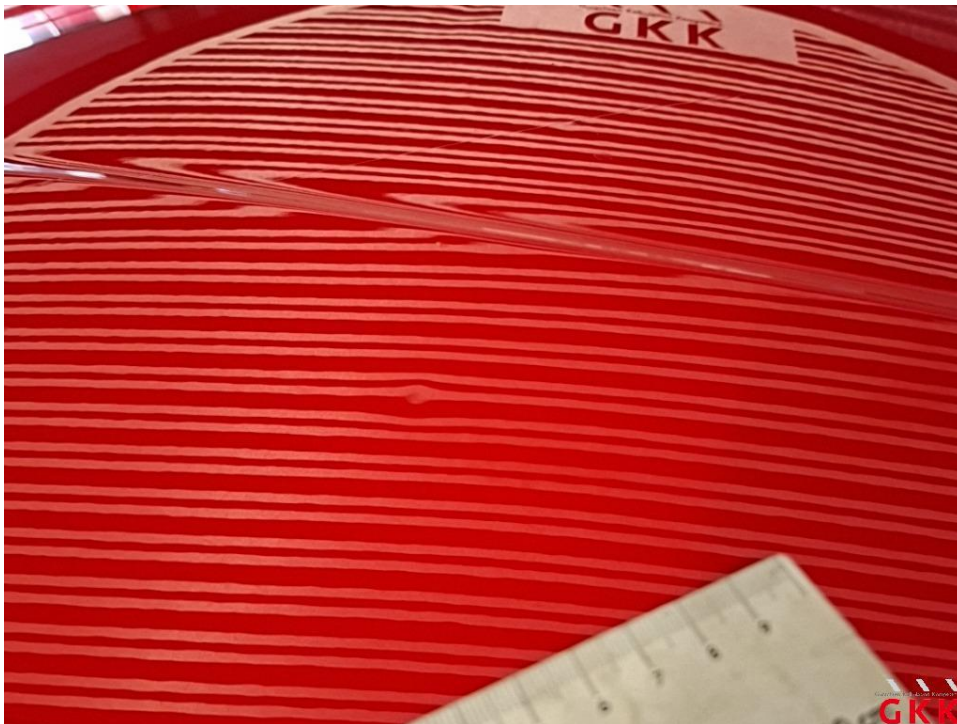
| <b>Front</b> (Angaben ohne MwSt.) | Reparaturkosten | MW |
|---|---|---|
| Dach, beschädigt, instand setzen - lackieren (Bild 24, Bild 25, Bild 26) | 862,94 € | 511,23 € |

Bild 24 Dach, beschädigt, instand setzen - lackieren

Bild 25 Dach, beschädigt, instand setzen - lackieren

Bild 26 Dach, beschädigt, instand setzen - lackieren

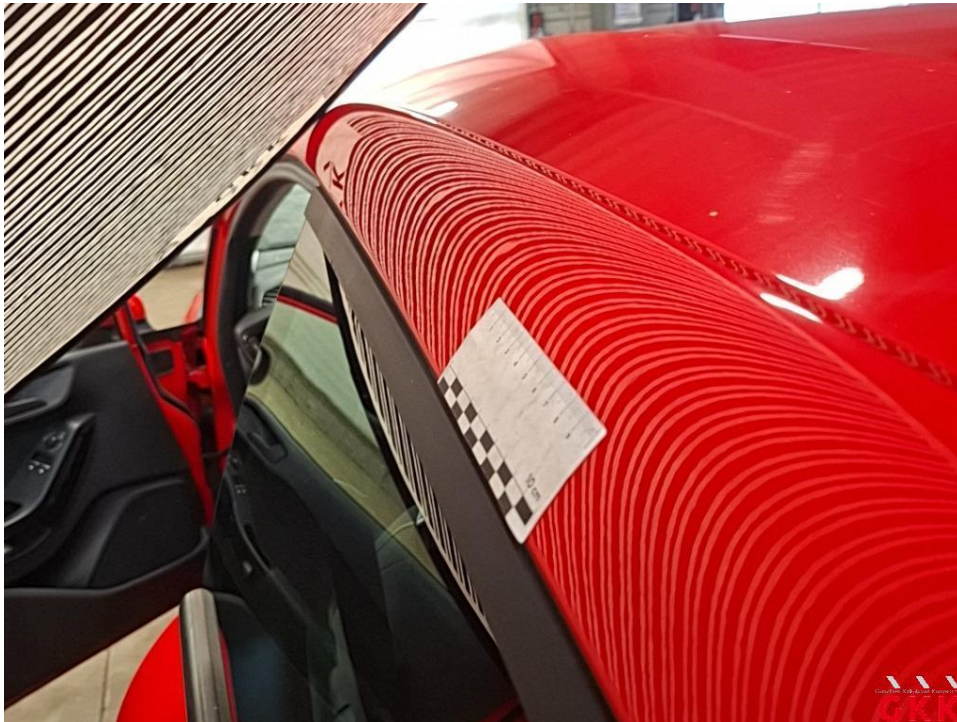
| <b>Front</b> (Angaben ohne MwSt.) | Reparaturkosten | MW |
|---|---|---|
| Dach Holm links, beschädigt, kalt drücken (Bild 27) | 200,00 € | 200,00 € |

Bild 27 Dach, Holm links, beschädigt, kalt drücken

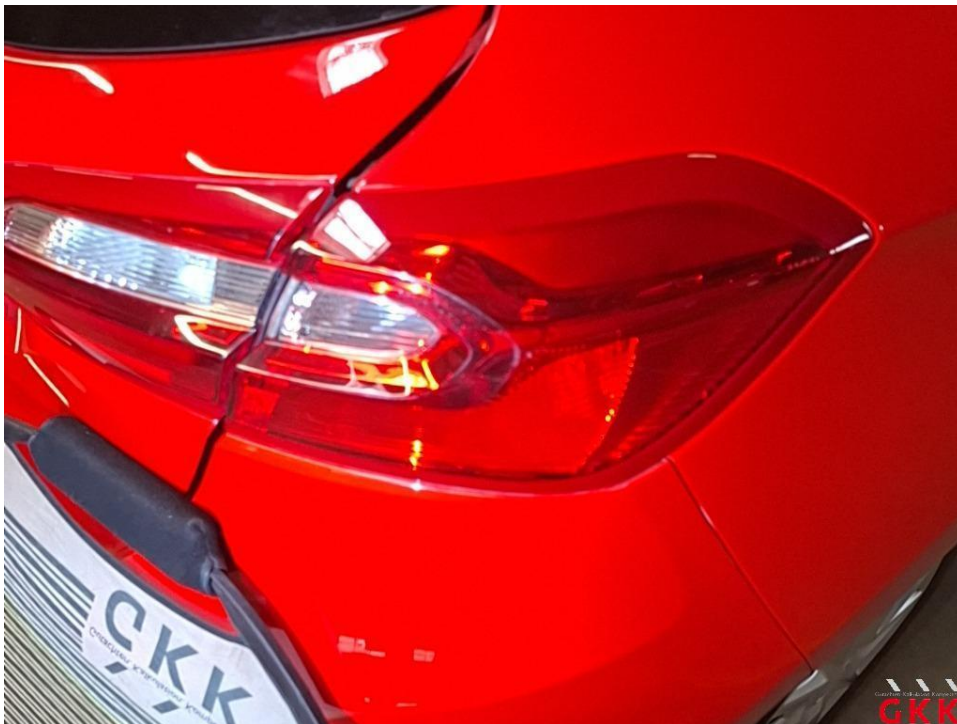
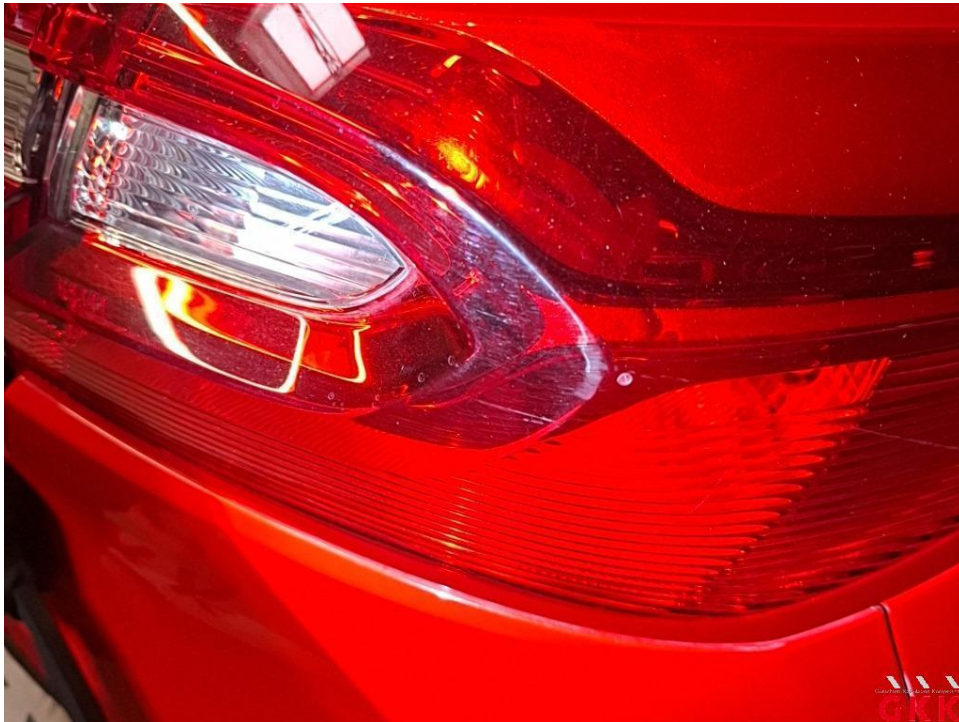
| <b>Front</b> (Angaben ohne MwSt.) | Reparaturkosten | MW |
|---|---|---|
| Rückleuchte rechts außen, verkratzt, ersetzen (Bild 28, Bild 29) | 163,94 € | 163,94 € |

Bild 28 Rückleuchte rechts, außen, verkratzt, ersetzen

Bild 29 Rückleuchte rechts, außen, verkratzt, ersetzen

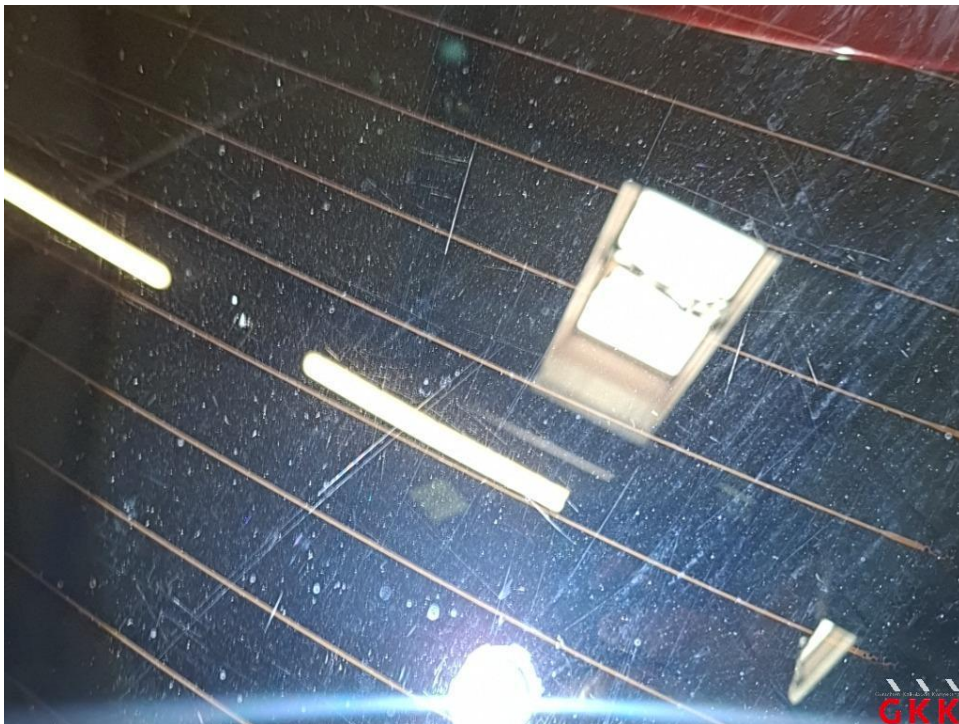
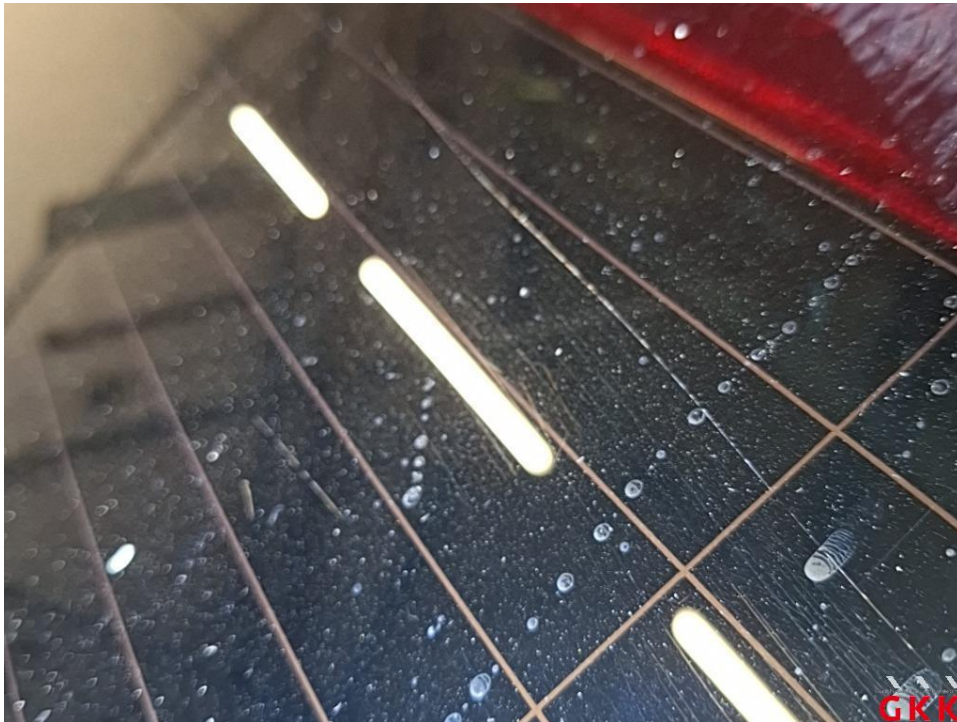
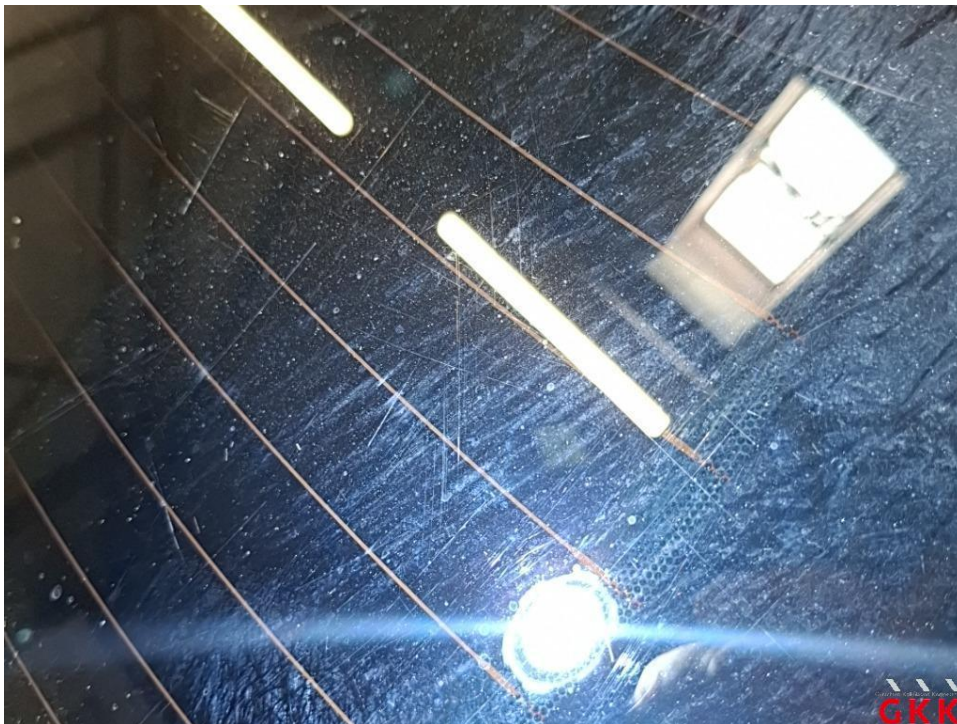
| <b>Front</b> (Angaben ohne MwSt.) | Reparaturkosten | MW |
|---|---|---|
| Heckscheibe, verkratzt, ersetzen (Bild 30, Bild 31, Bild 32) | 770,26 € | 770,26 € |

Bild 30 Heckscheibe, verkratzt, ersetzen

Bild 31 Heckscheibe, verkratzt, ersetzen

Bild 32 Heckscheibe, verkratzt, ersetzen

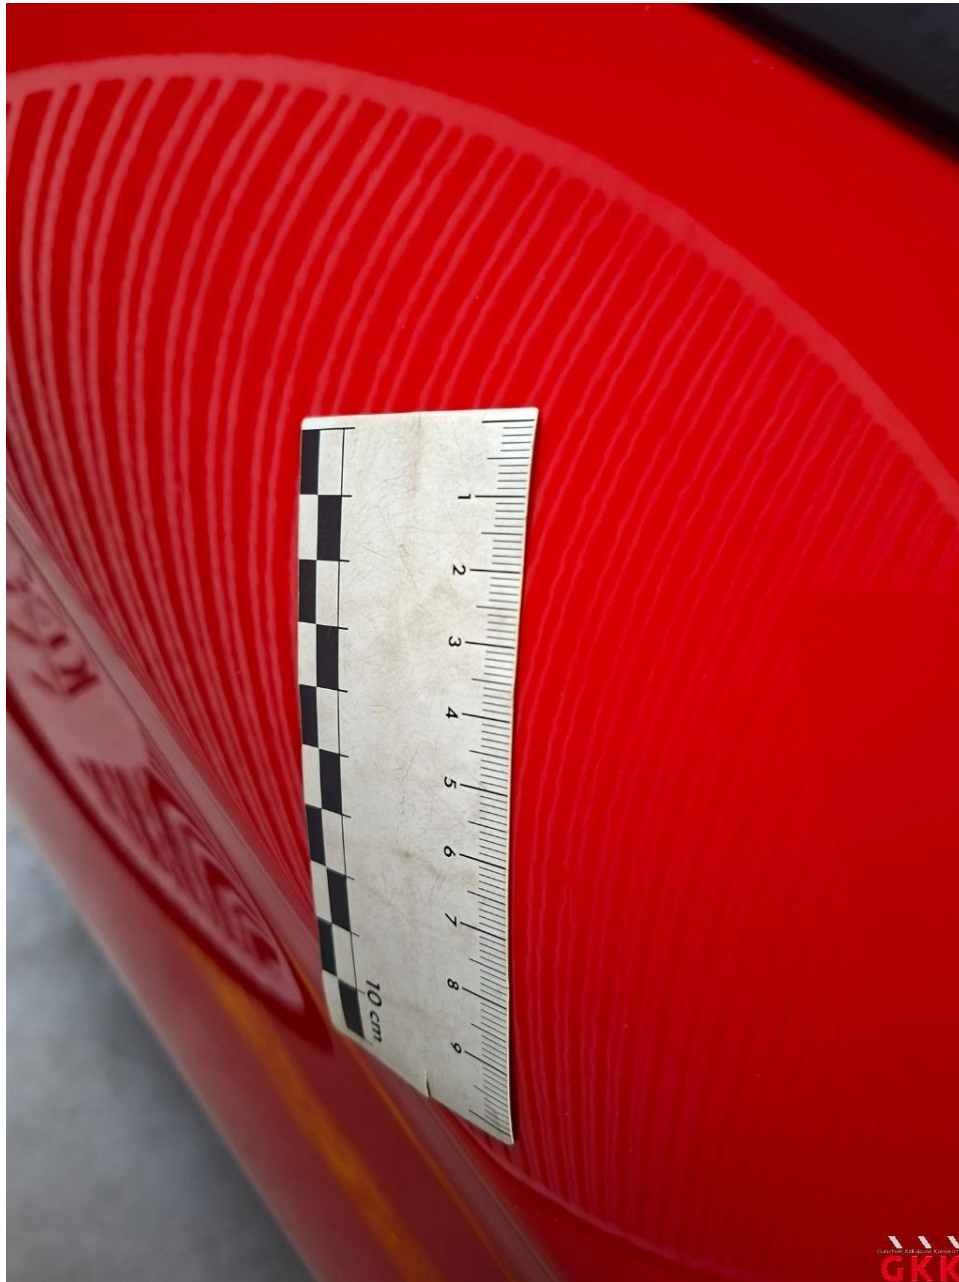
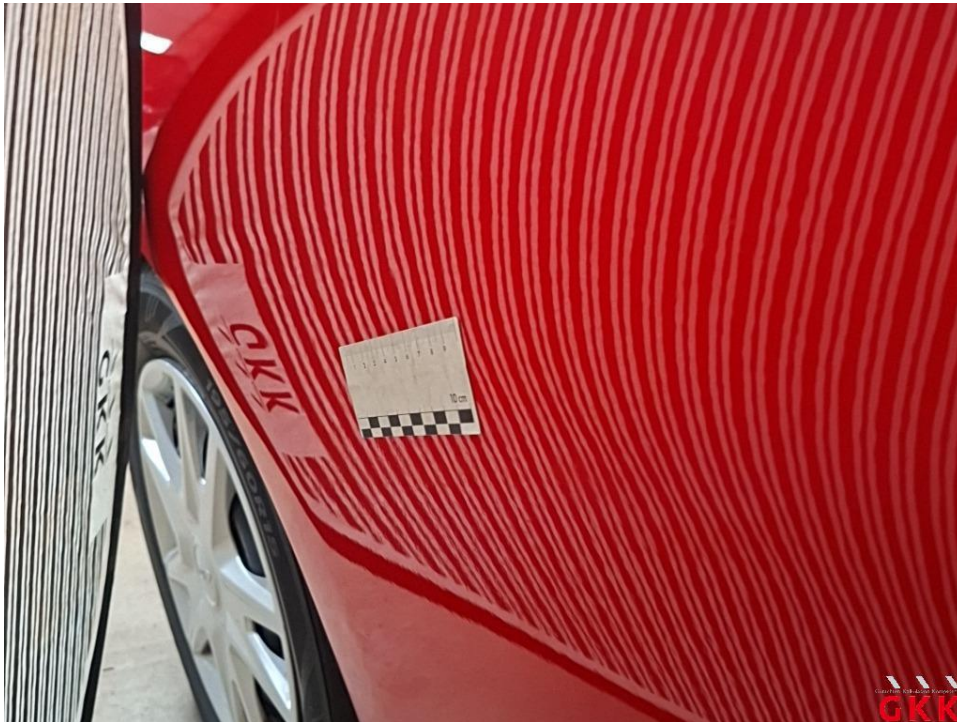
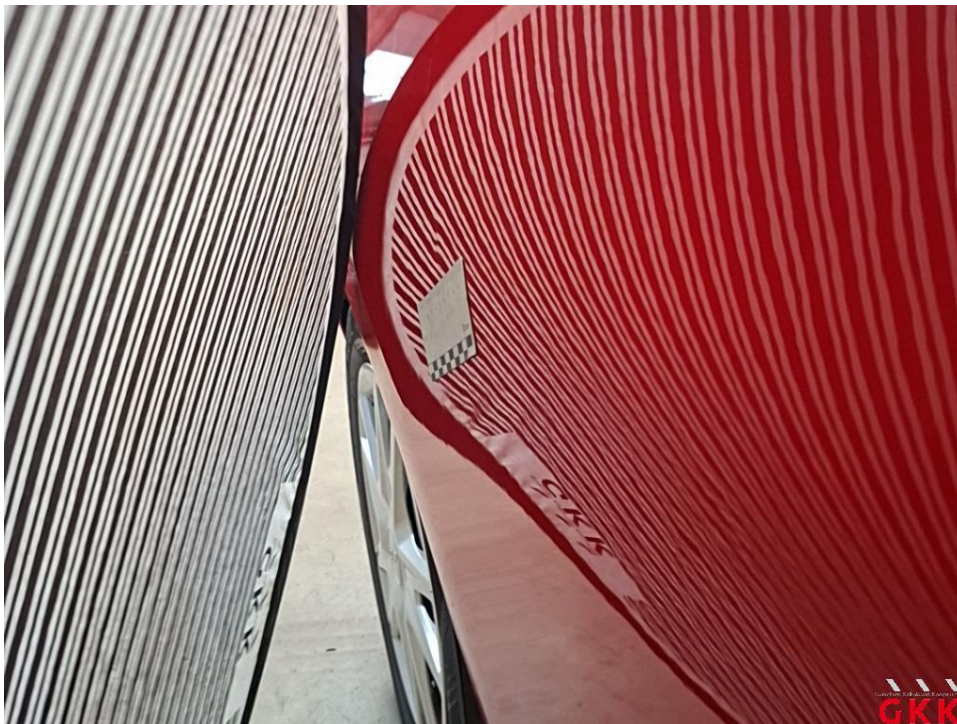
| Vorschaden | Der Vorschaden wurde fach- und sachgerecht behoben | Feststellung |
|---|---|---|
| Seitenwand hinten rechts beschädigt | Nein | Lackeinschlüsse |
| Seitenwand hinten rechts beschädigt | Nein | Restdeformation |

| <b>Front</b> (Angaben ohne MwSt.) | Reparaturkosten | MW |
|---|---|---|
| Seitenwand rechts, Reparaturmangel, instand setzen - lackieren (Bild 33, Bild 34, Bild 35) | 616,88 € | 616,88 € |

Bild 33      Seitenwand rechts, Reparaturmangel, instand setzen - lackieren

Bild 34      Seitenwand rechts, Reparaturmangel, instand setzen - lackieren

Bild 35      Seitenwand rechts, Reparaturmangel, instand setzen - lackieren

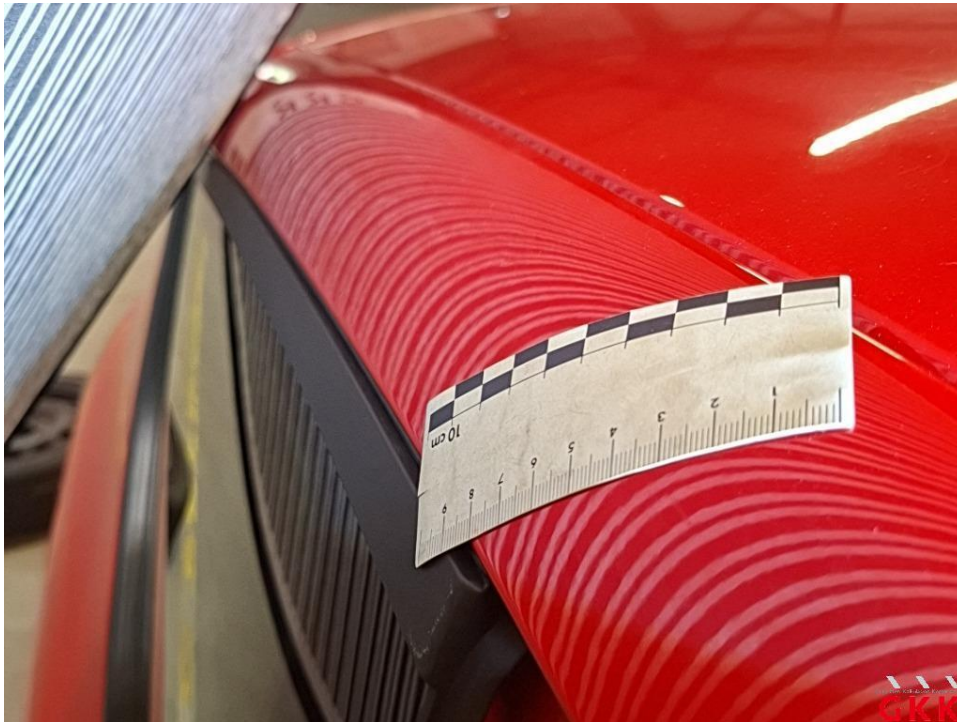
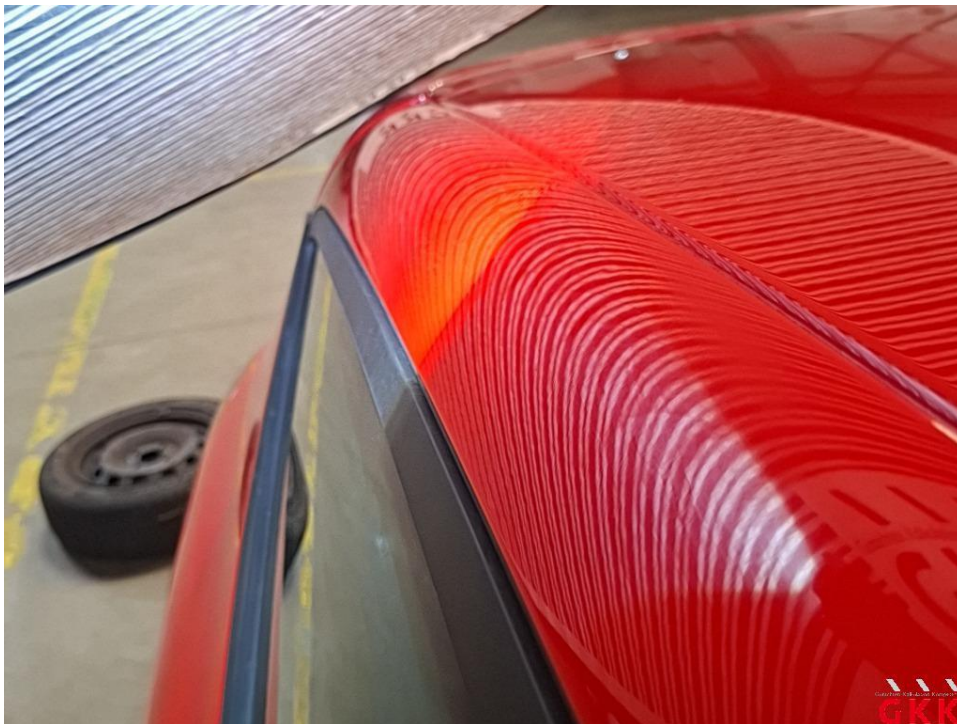
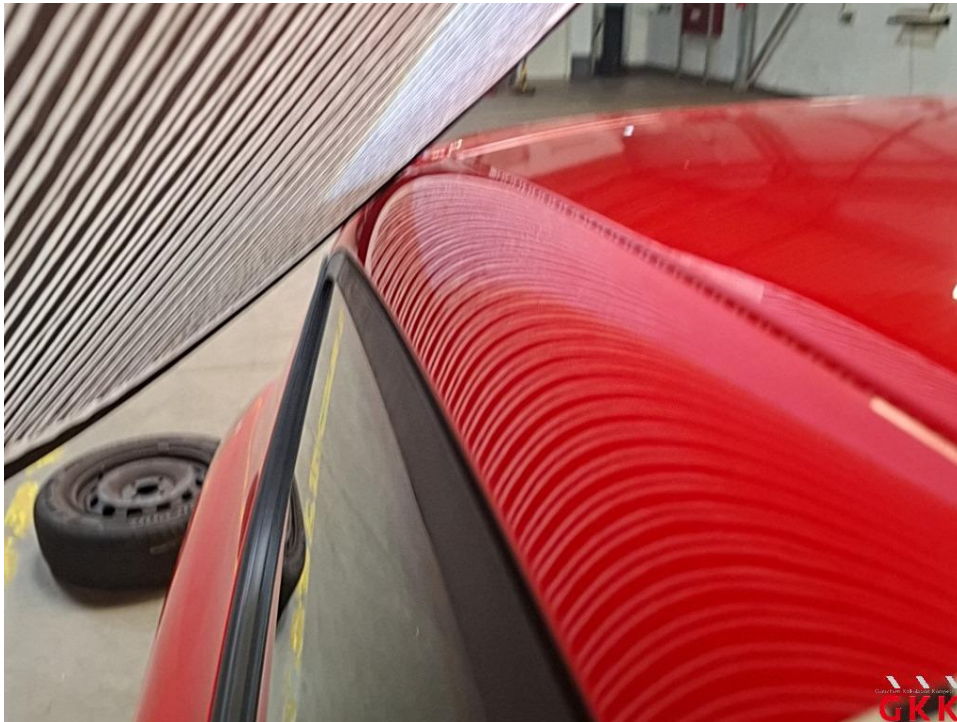
| <b>Front</b> (Angaben ohne MwSt.) | Reparaturkosten | MW |
|---|---|---|
| Dach Holm rechts, beschädigt, kalt drücken (Bild 36, Bild 37, Bild 38) | 200,00 € | 200,00 € |

Bild 36 Dach, Holm rechts, beschädigt, kalt drücken

Bild 37 Dach, Holm rechts, beschädigt, kalt drücken

Bild 38 Dach, Holm rechts, beschädigt, kalt drücken

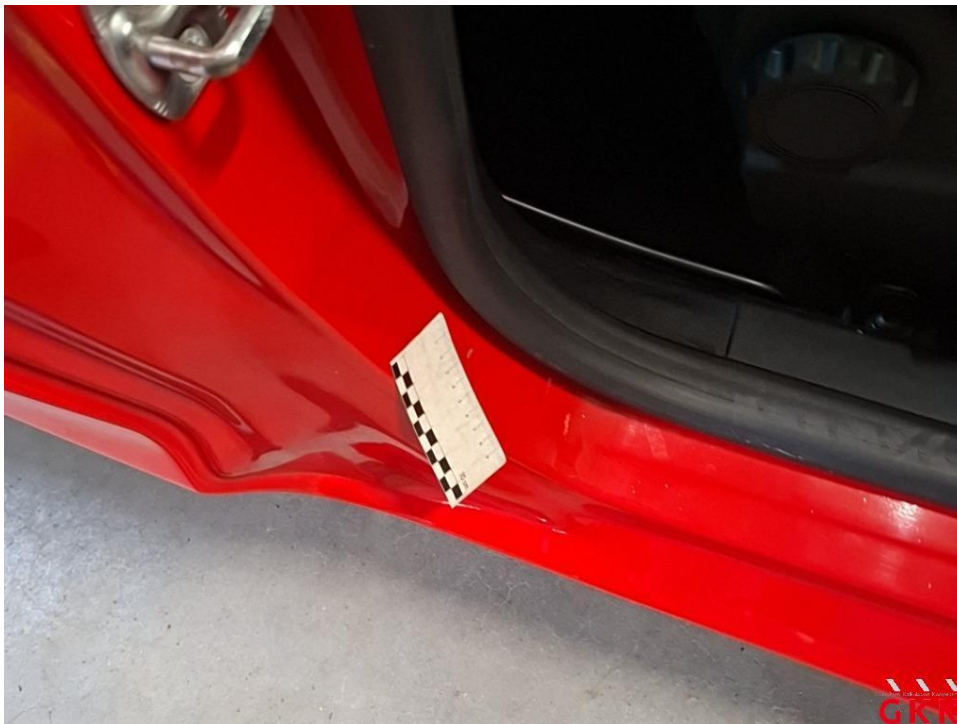
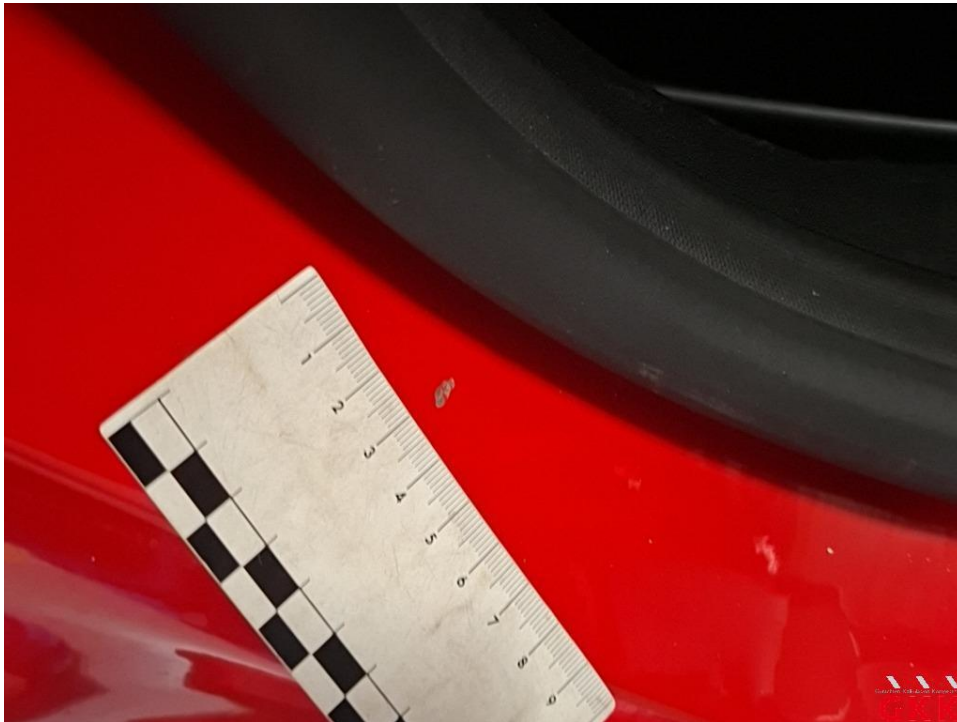
| <b>Front</b> (Angaben ohne MwSt.) | Reparaturkosten | MW |
|---|---|---|
| Tür vorne rechts Einstieg, verkratzt, Spotlackieren (Bild 39, Bild 40) | 116,38 € | 116,38 € |

Bild 39 Tür vorne rechts, Einstieg, verkratzt, Spotlackieren

Bild 40 Tür vorne rechts, Einstieg, verkratzt, Spotlackieren

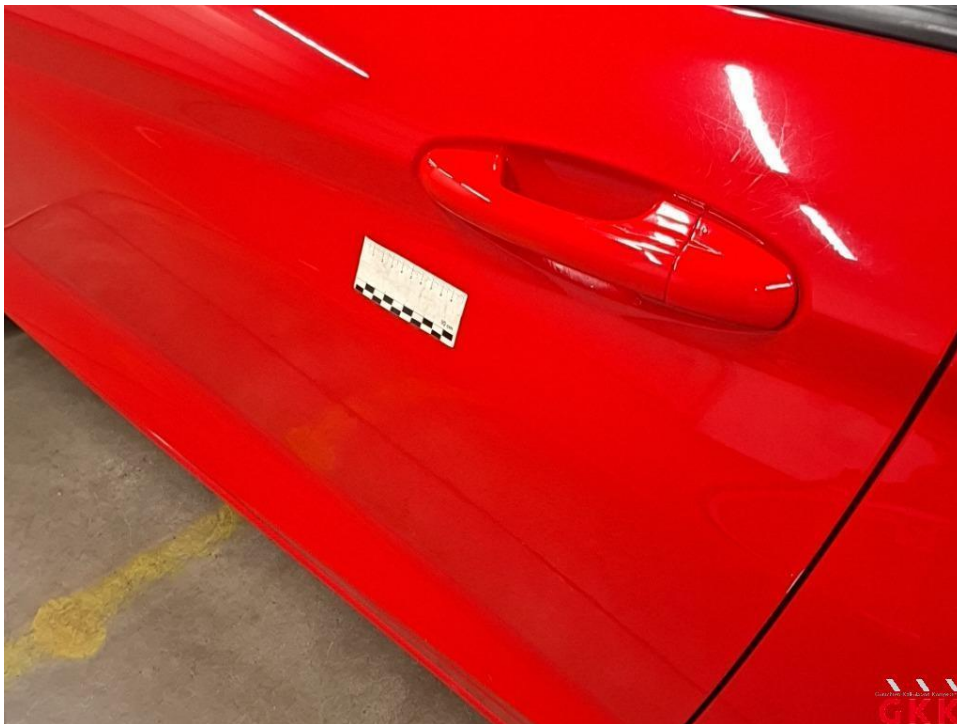
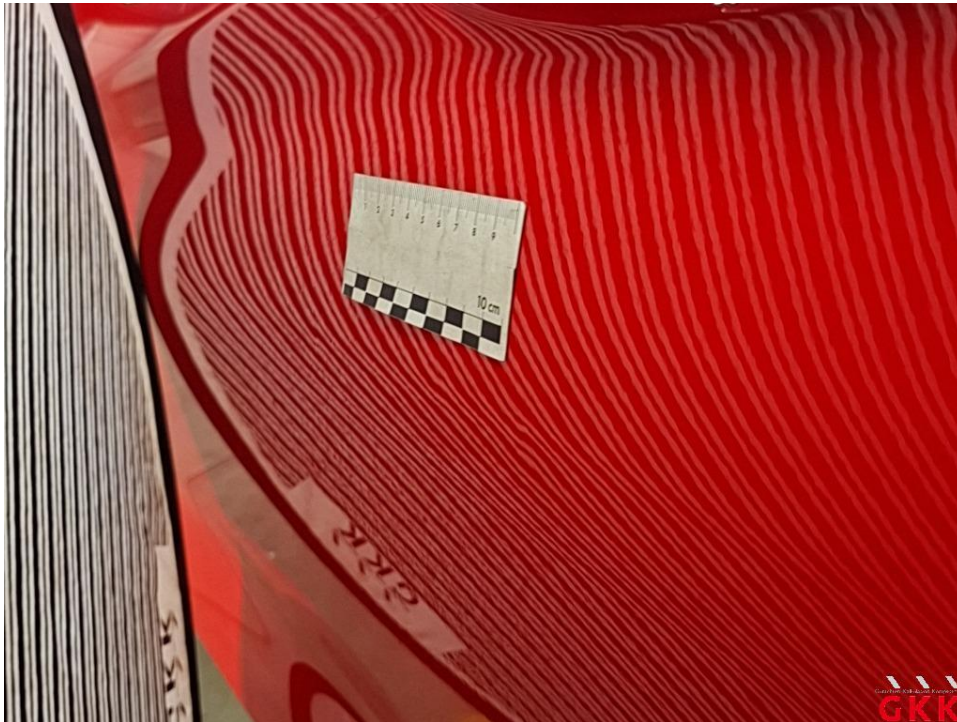
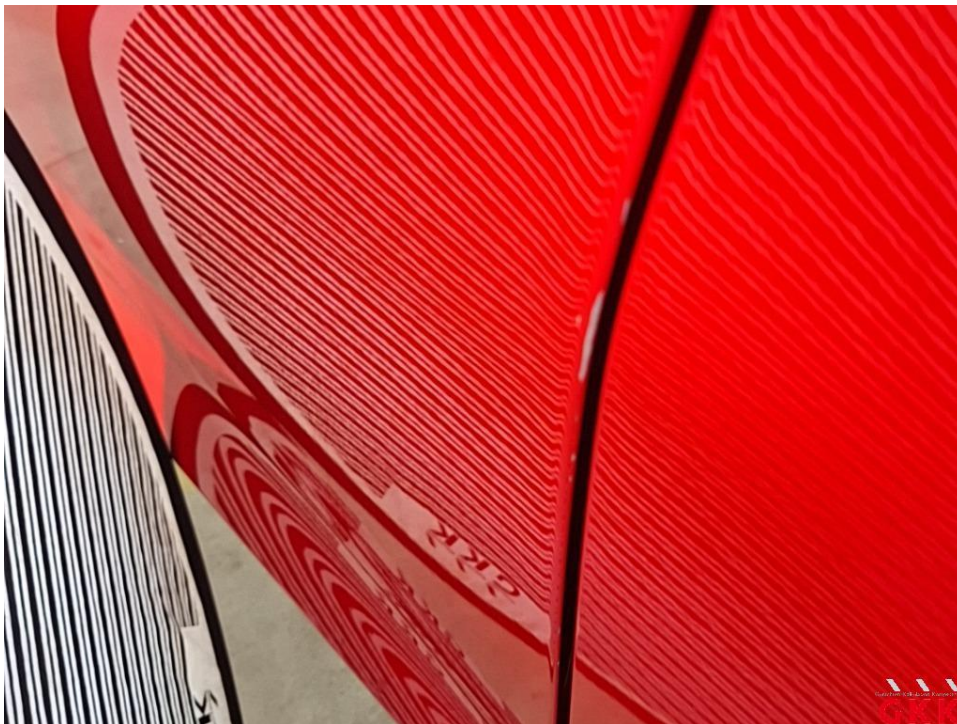
| <b>Front</b> (Angaben ohne MwSt.) | Reparaturkosten | MW |
|---|---|---|
| Tür vorne links, beschädigt, instand setzen - lackieren (Bild 41, Bild 42, Bild 43) | 647,47 € | 403,50 € |

Bild 41 Tür vorne links, beschädigt, instand setzen - lackieren

Bild 42 Tür vorne links, beschädigt, instand setzen - lackieren

Bild 43 Tür vorne links, beschädigt, instand setzen - lackieren
