GKK Gutachten GmbH  
 Theodorstr. 180, 40472 Düsseldorf

## Verkaufsbericht

| <b>Fahrzeugident.-Nr.</b> | <b>WF0FXXGAHFMP52513</b> | | |
| <b>Typ / Verkaufsbez.</b> | Fiesta 1.1 Cool & Connect | <b>Laufleistung abgelesen</b> | 77.843 km |

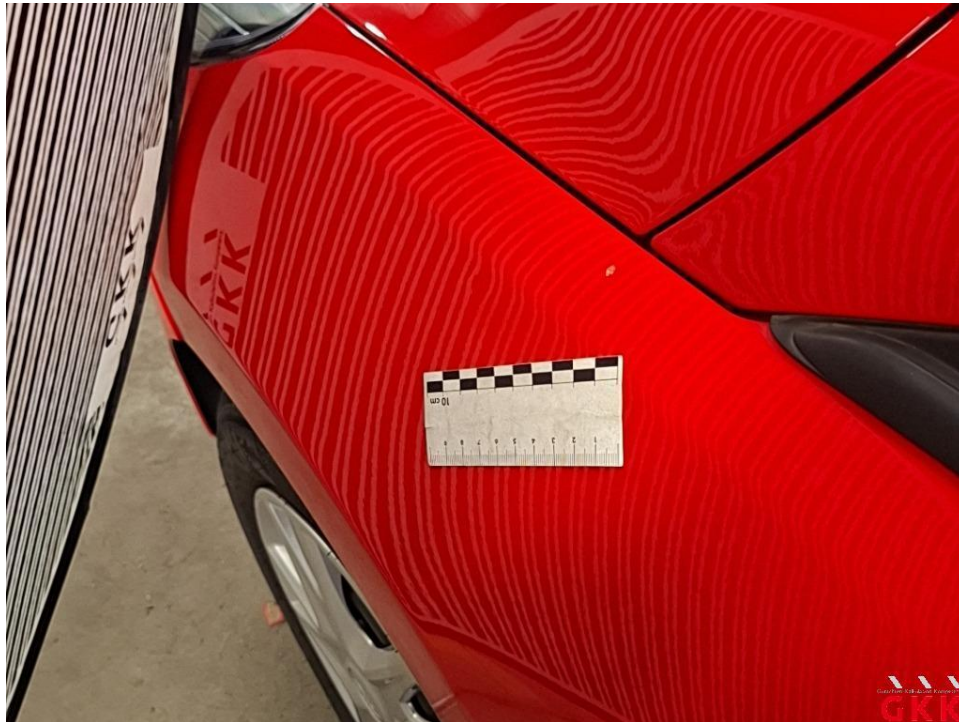
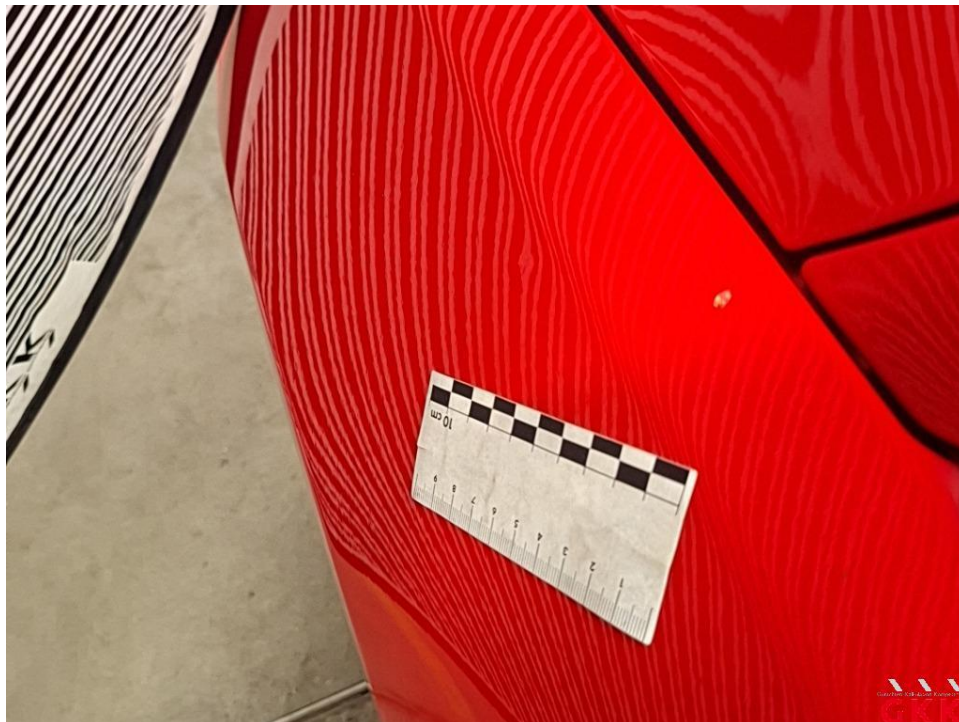
| <b>Front</b> (Angaben ohne MwSt.) | Reparaturkosten | MW |
|---|---|---|
| Kotflügel vorne links, beschädigt, kalt drücken (Bild 44, Bild 45) | 80,00 € | 80,00 € |

Bild 44 Kotflügel vorne links, beschädigt, kalt drücken

Bild 45 Kotflügel vorne links, beschädigt, kalt drücken

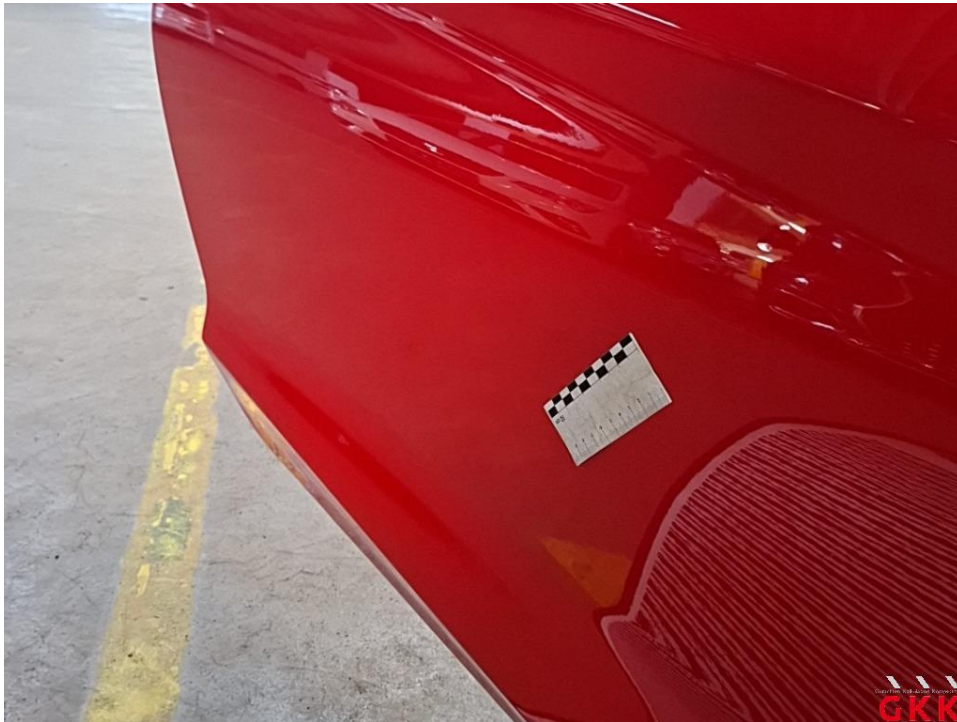
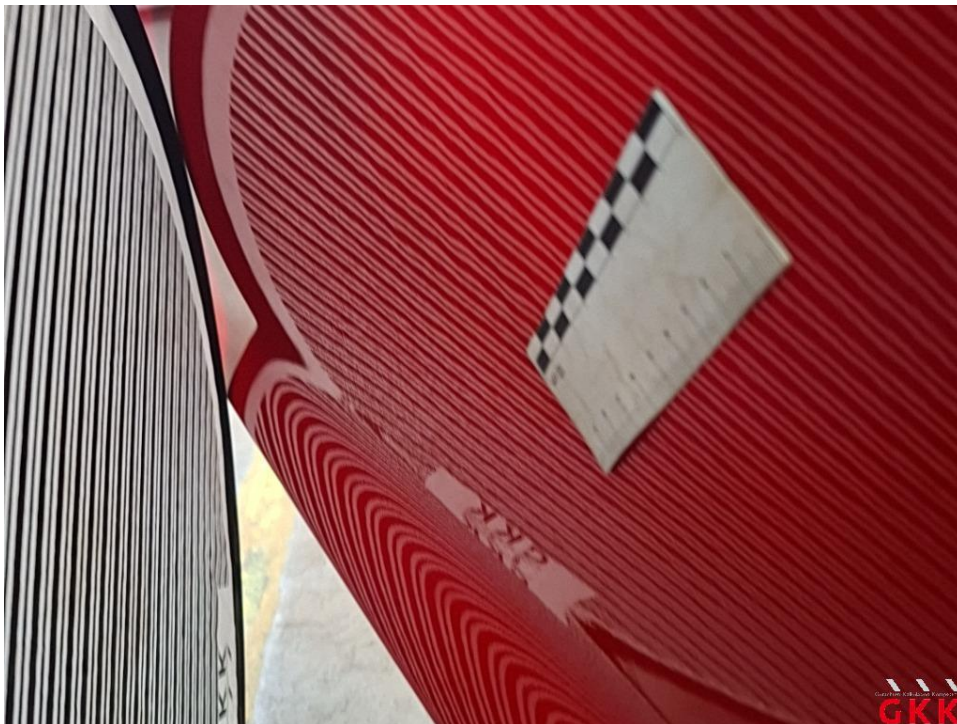
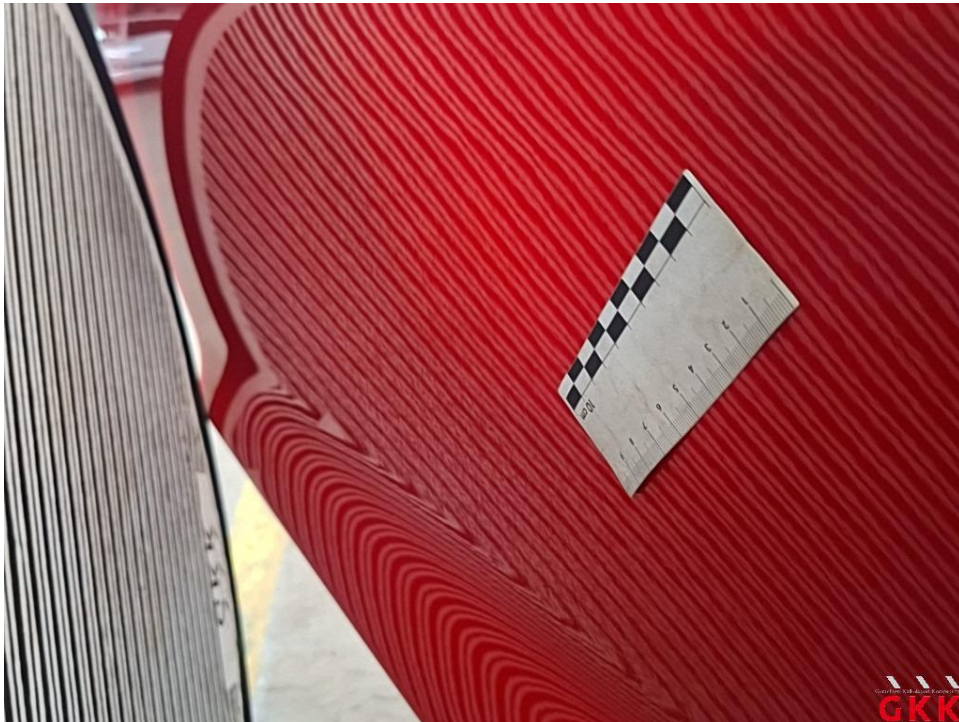
| Vorschaden | Der Vorschaden wurde fach- und sachgerecht behoben | Feststellung |
|---|---|---|
| Tür vorne rechts beschädigt | Nein | Restdeformation |

| <b>Front</b> (Angaben ohne MwSt.) | Reparaturkosten | MW |
|---|---|---|
| Tür vorne rechts, Reparaturmangel, instand setzen - lackieren (Bild 46, Bild 47, Bild 48) | 567,71 € | 567,71 € |

Bild 46 Tür vorne rechts, Reparaturmangel, instand setzen - lackieren

Bild 47 Tür vorne rechts, Reparaturmangel, instand setzen - lackieren

Bild 48 Tür vorne rechts, Reparaturmangel, instand setzen - lackieren

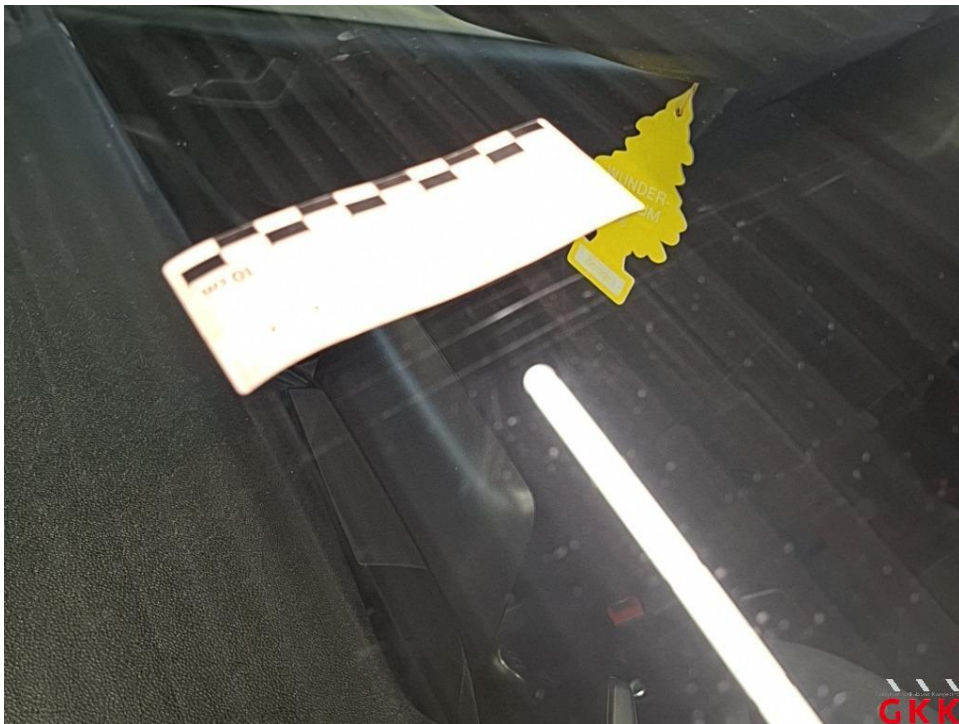
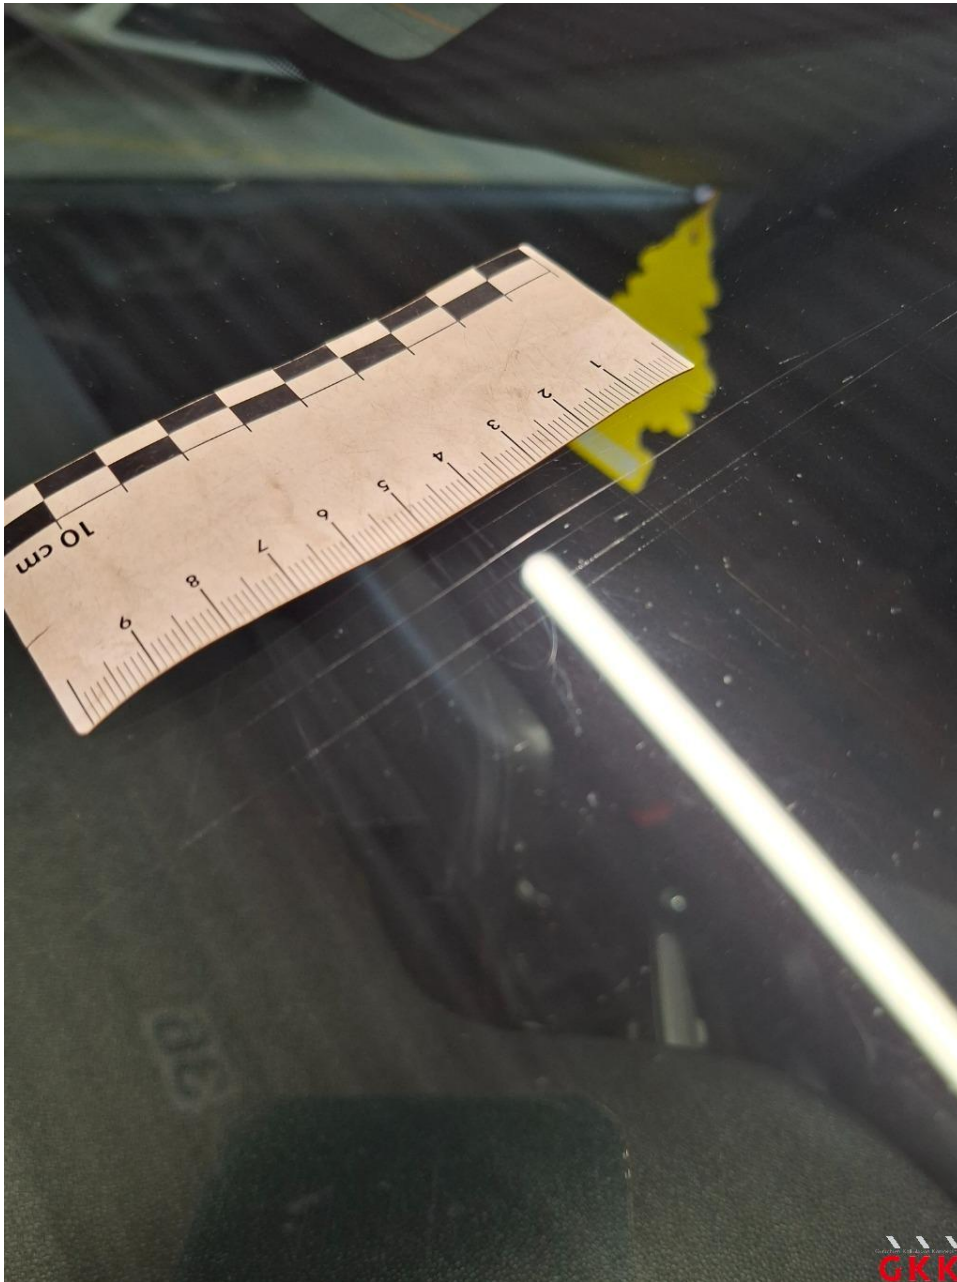
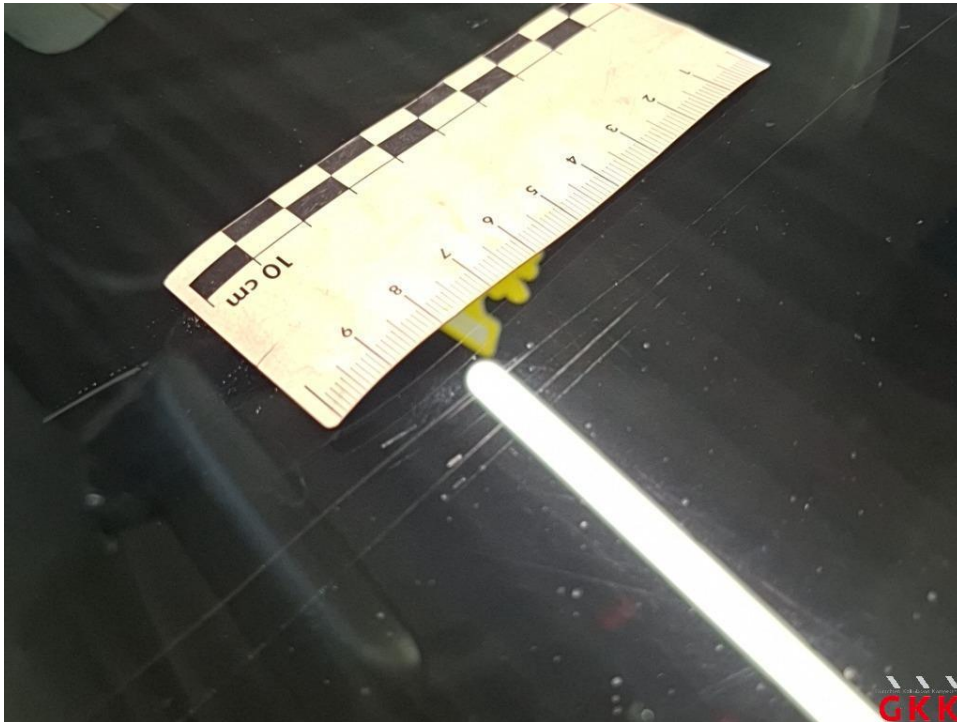
| <b>Front</b> (Angaben ohne MwSt.) | Reparaturkosten | MW |
|---|---|---|
| Frontscheibe mit Regensensor und Frontkamera, verkratzt, ersetzen (Bild 49, Bild 50, Bild 51) | 1022,12 € | 1022,12 € |

Bild 49 Frontscheibe, mit Regensensor und Frontkamera, verkratzt, ersetzen

Bild 50 Frontscheibe, mit Regensensor und Frontkamera, verkratzt, ersetzen

Bild 51 Frontscheibe, mit Regensensor und Frontkamera, verkratzt, ersetzen

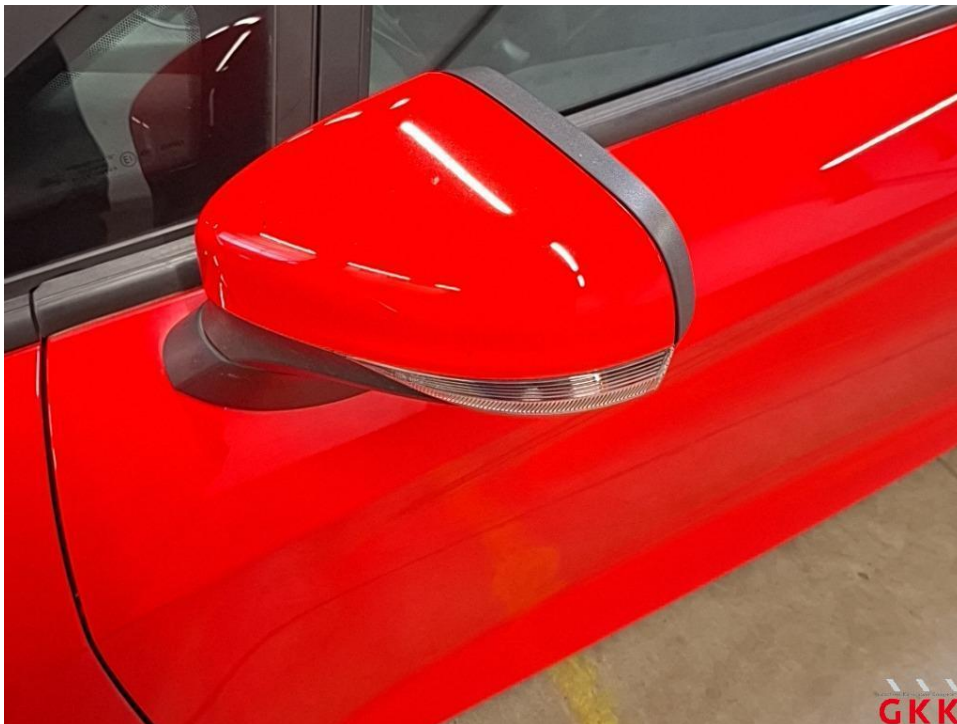
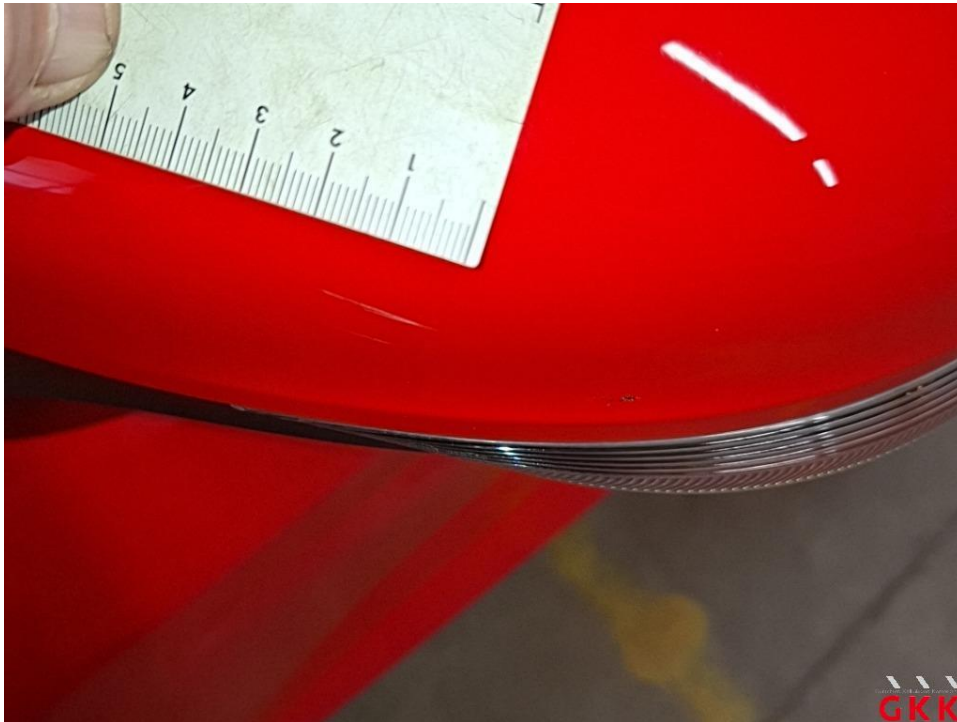
| <b>Front</b> (Angaben ohne MwSt.) | Reparaturkosten | MW |
|---|---|---|
| Spiegelgehäuse links Kappe -lackiert-, verkratzt, lackieren (Bild 52, Bild 53) | 168,12 € | 84,06 € |

Bild 52 Spiegelgehäuse links, Kappe -lackiert-, verkratzt, lackieren

Bild 53 Spiegelgehäuse links, Kappe -lackiert-, verkratzt, lackieren

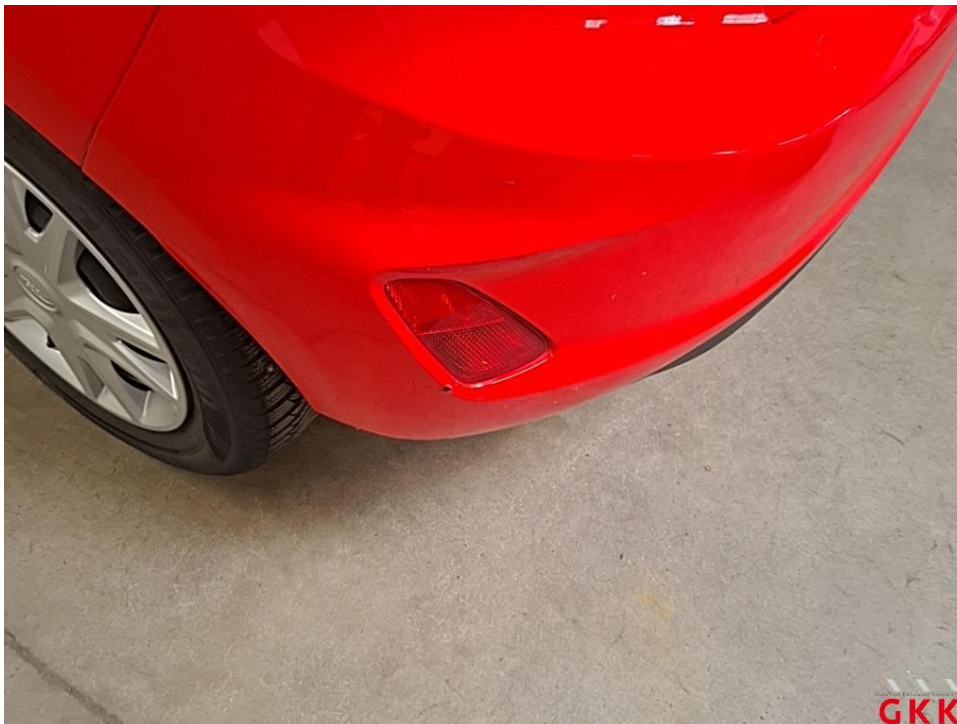
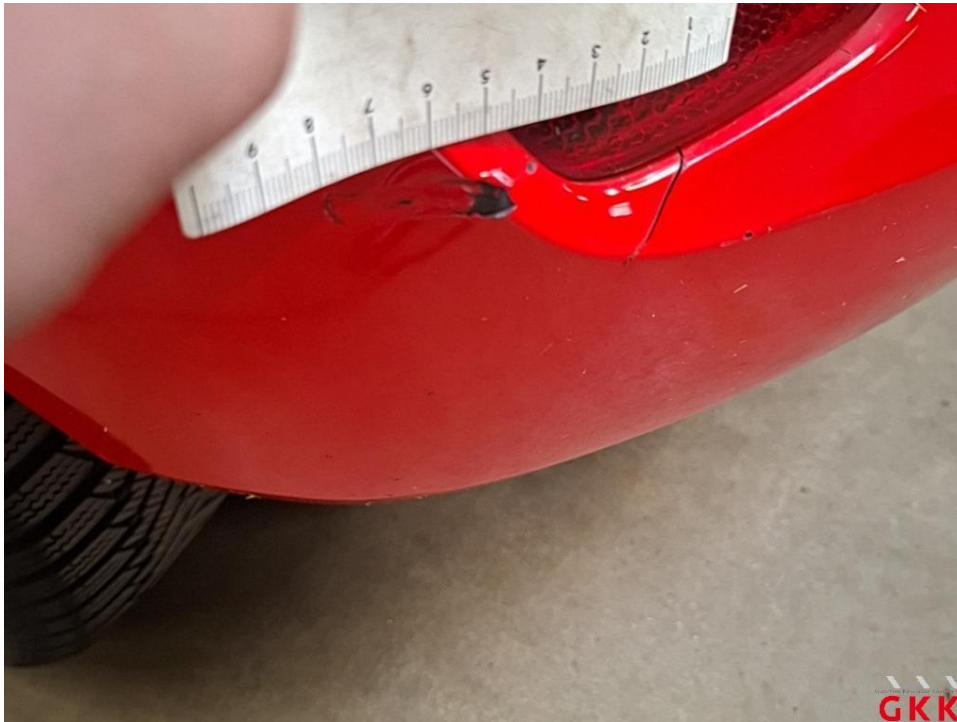
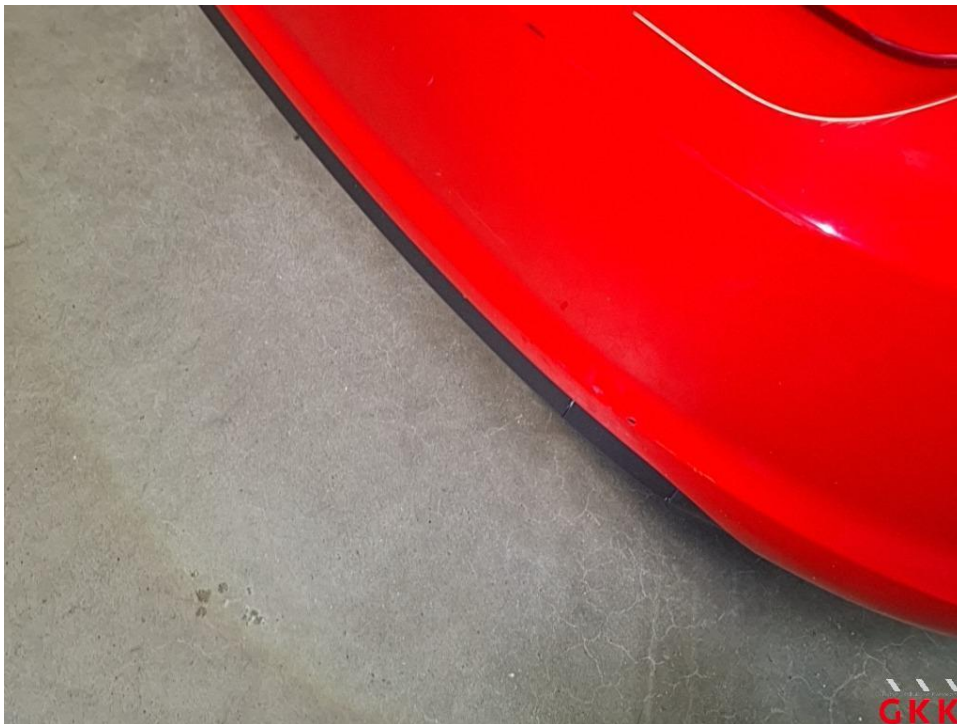
| <b>Front</b> (Angaben ohne MwSt.) | Reparaturkosten | MW |
|---|---|---|
| Stoßfänger hinten Verkleidung -lackiert-, gerissen, ersetzen (Bild 54, Bild 55, Bild 56) | 687,15 € | 343,58 € |

Bild 54 Stoßfänger hinten, Verkleidung -lackiert-, gerissen, ersetzen

Bild 55 Stoßfänger hinten, Verkleidung -lackiert-, gerissen, ersetzen

Bild 56 Stoßfänger hinten, Verkleidung -lackiert-, gerissen, ersetzen
