## Angaben zum Fahrzeug

<b>Halter</b>		<b>Besichtigungszustand</b>	bedingt: Licht/Nässe/Schmutz
<b>Kennzeichen</b>		<b>Laufleistung (abgelesen)</b>	32.148 km
<b>Hersteller</b>	Volkswagen	<b>Restlauf bis Service</b>	601 Tag(e)
<b>Typ/Modell</b>	ID.3 PRO 107 KW	<b>HU (Bericht lag vor)</b>	10/2026
<b>Fahrgestellnummer</b>	WWZZZE1ZNP006017	<b>Leistung / Hubraum</b>	70 kW
<b>Erstzulassung</b>	02.09.2021	<b>Polster/Farbe</b>	/
<b>Letzte Wartung</b>	12/2025, 29.699 km	<b>Lackierung</b>	
<b>Kraftstoffart</b>	Elektro	<b>Getriebe</b>	Automatik

## Zustandsbericht

Besichtigungsdatum: 23.04.2026  
**Protokollnummer: 45164621**  
Anlieferungsdatum: 23.04.2026

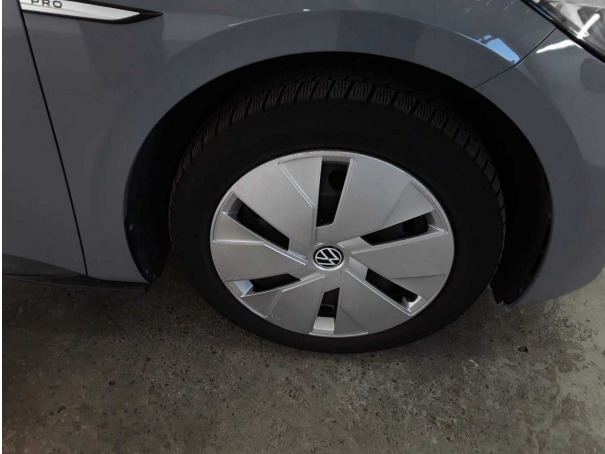
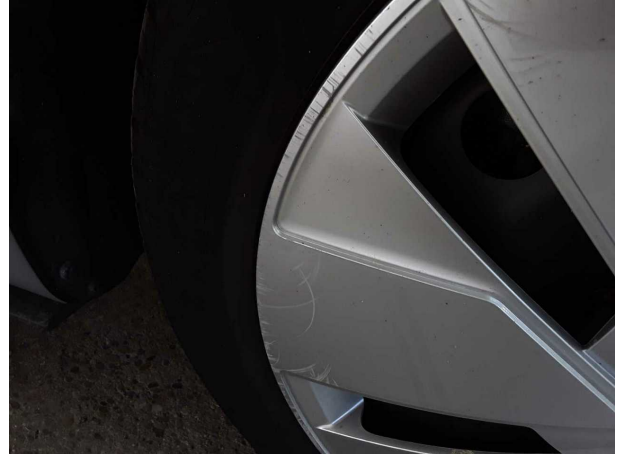
**Beschädigung #1:** Rad/Reifen: Radblende vorn rechts - verkratzt / verschürft - erneuern

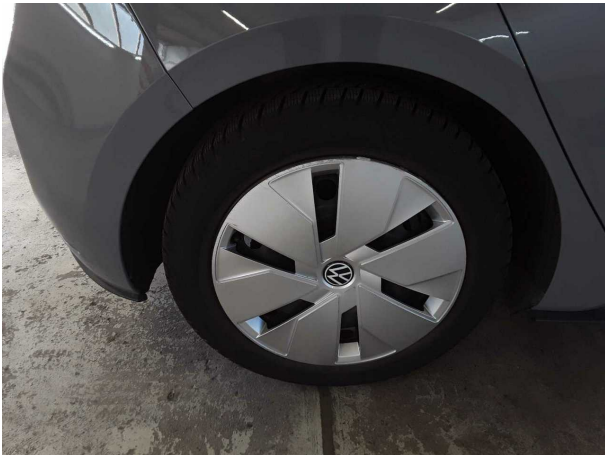
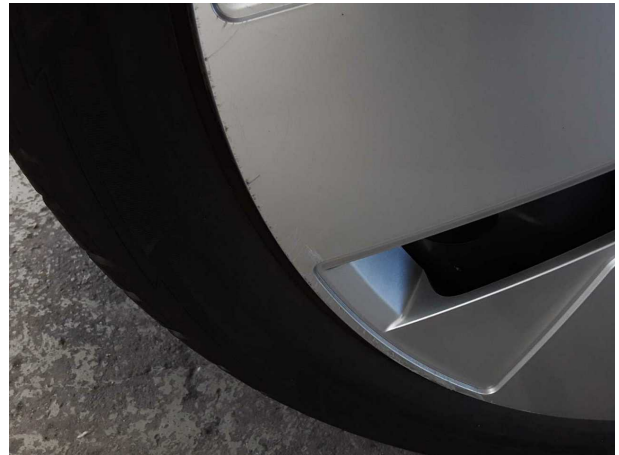
**Beschädigung #2:** Rad/Reifen: Radblende hinten rechts - verkratzt / verschürft - erneuern

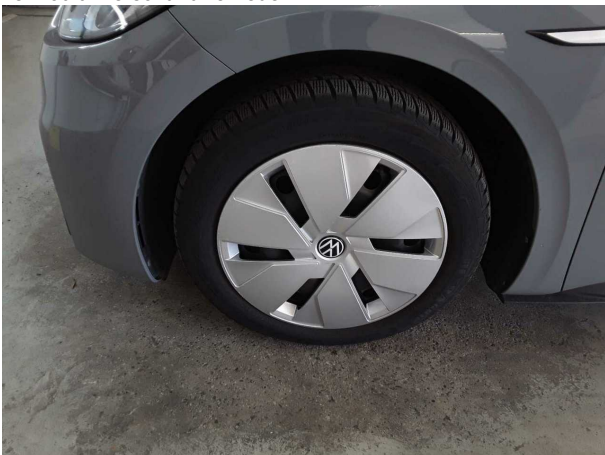
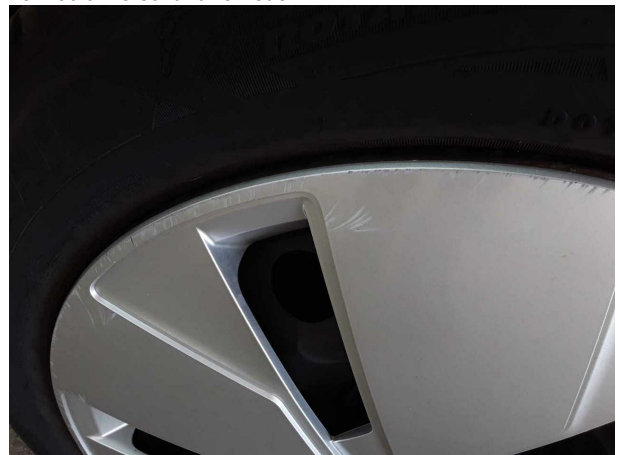
**Beschädigung #3:** Rad/Reifen: Radblende vorn links - verkratzt / verschürft - erneuern

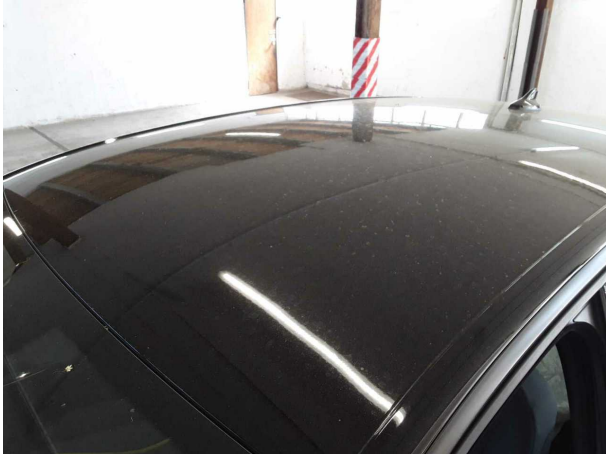
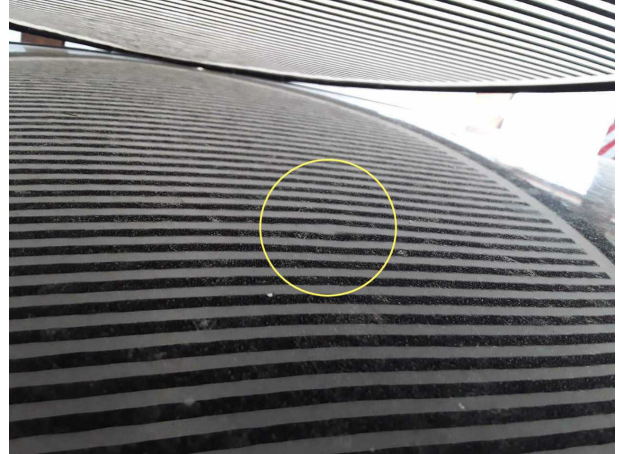
**Beschädigung #4:** Fahrzeugdach: Dach - Delle(n) - sanft instandsetzen

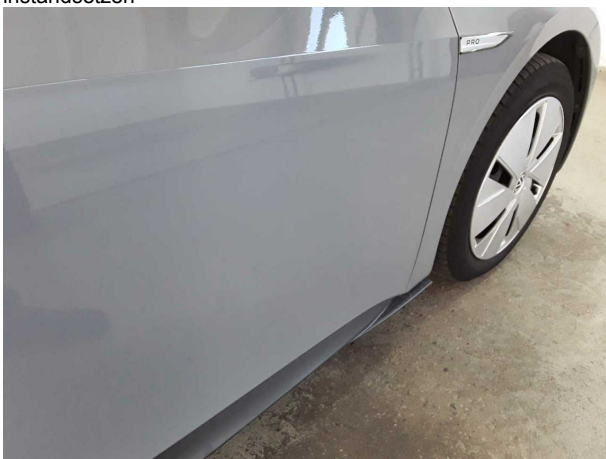
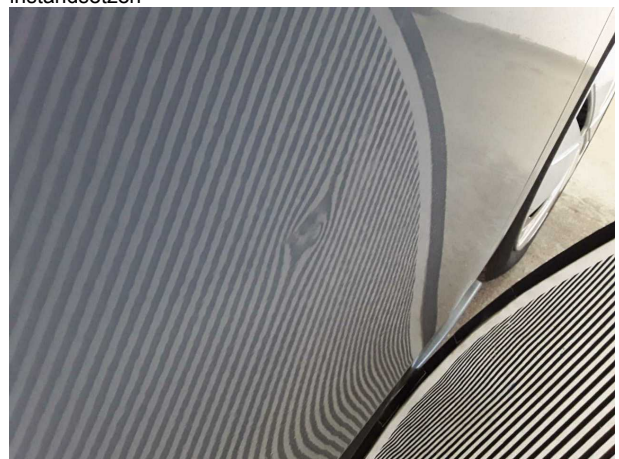
**Beschädigung #5:** Tür vorn rechts: Tür - Delle(n) - sanft instandsetzen

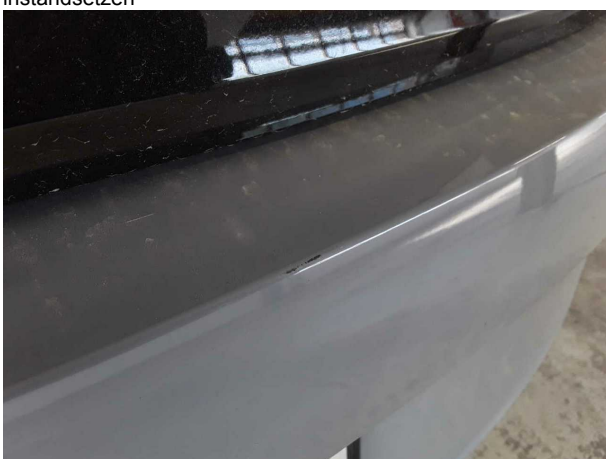
**Beschädigung #6:** Stossfänger hinten: Stossfänger hinten - verkratzt / verschürft - Smart Repair

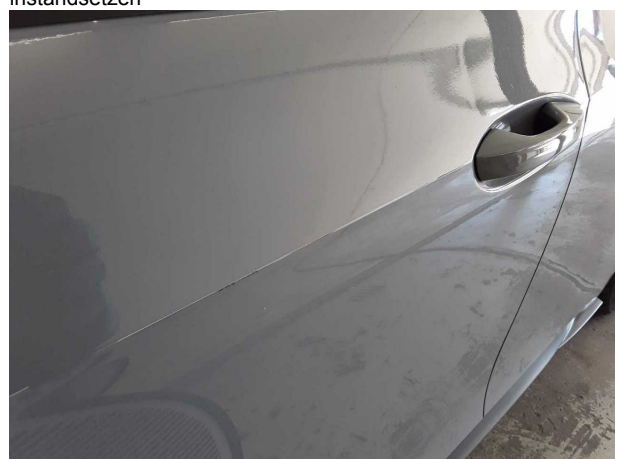
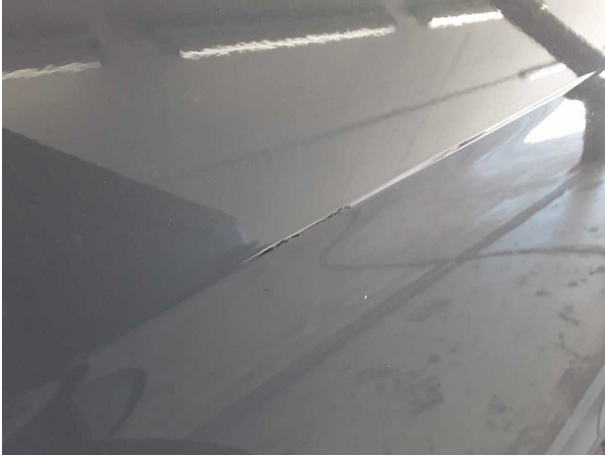
**Beschädigung #7:** Tür vorn links: Tür - verkratzt / verschürft - Smart Repair

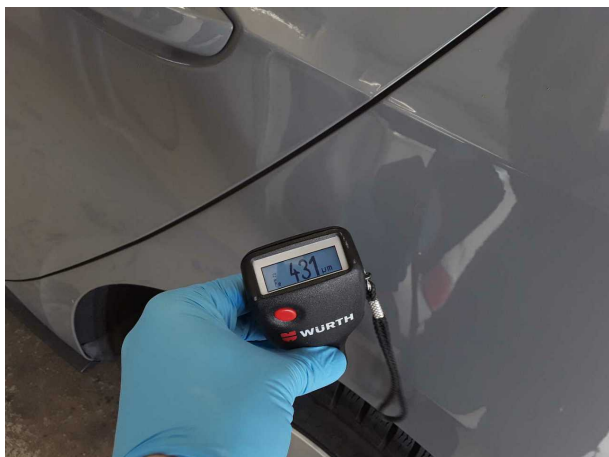
Nr.	Ort
1	Seitenwand links, Tür hinten links, fachgerecht ausgeführt

**Nachlackierung 1:** Seitenwand links, Tür hinten links

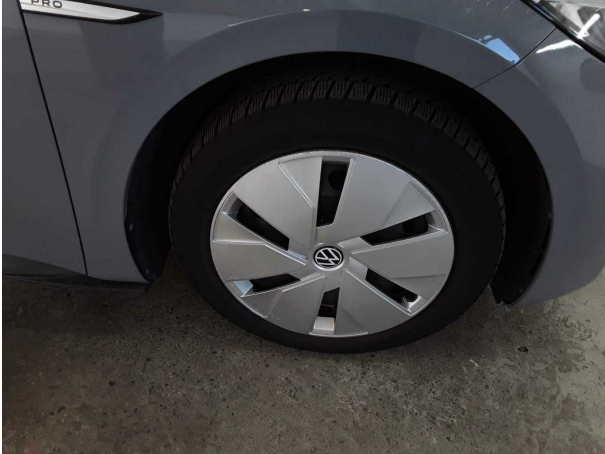
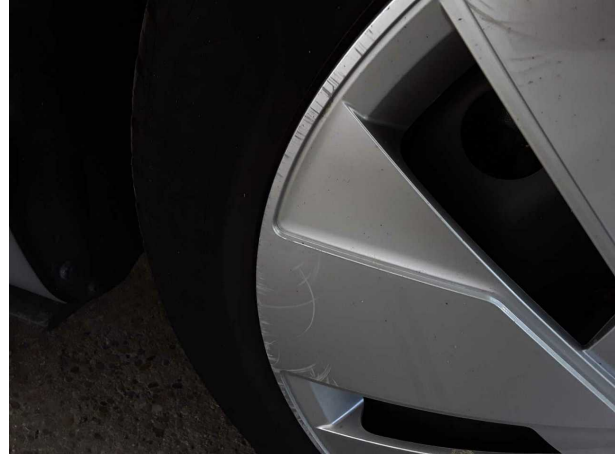
**Damage #1:** Wheel / tyres: Wheel cover - front right side - Scratched - Replace

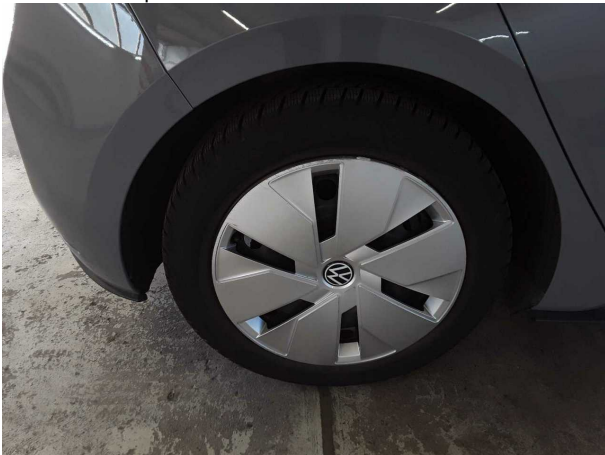
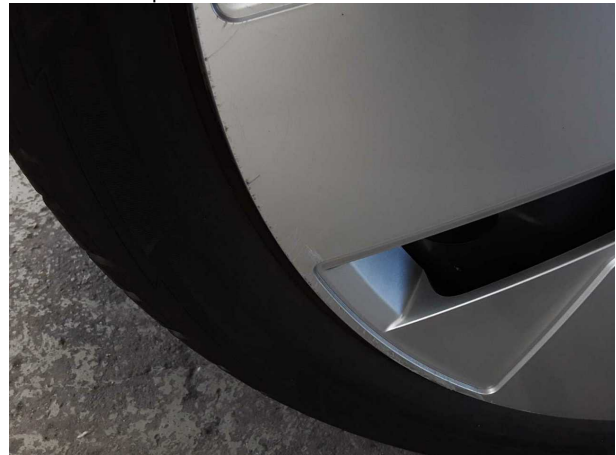
**Damage #2:** Wheel / tyres: Wheel cover - rear right side - Scratched - Replace

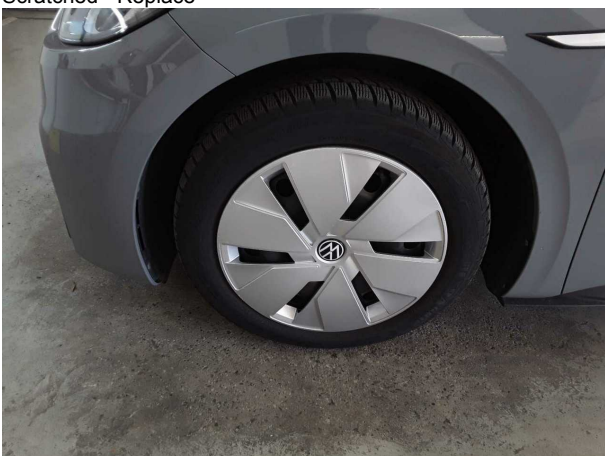
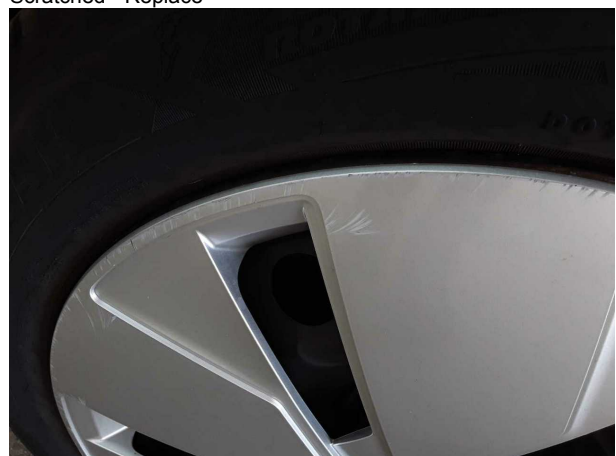
**Damage #3:** Wheel / tyres: Wheel cover - front left side - Scratched - Replace

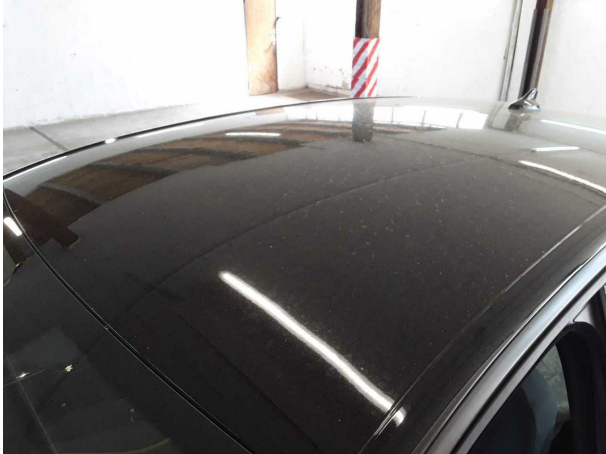
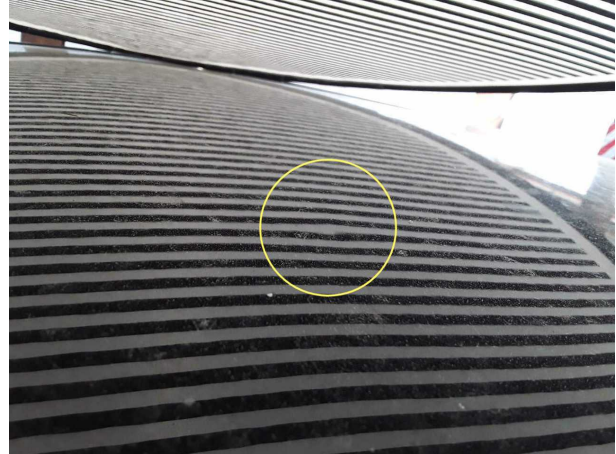
Damage #4: Roof: Roof - dent(s) - Smooth repair work

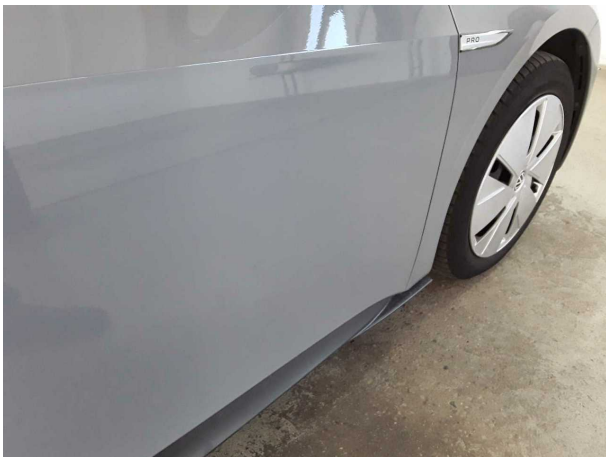
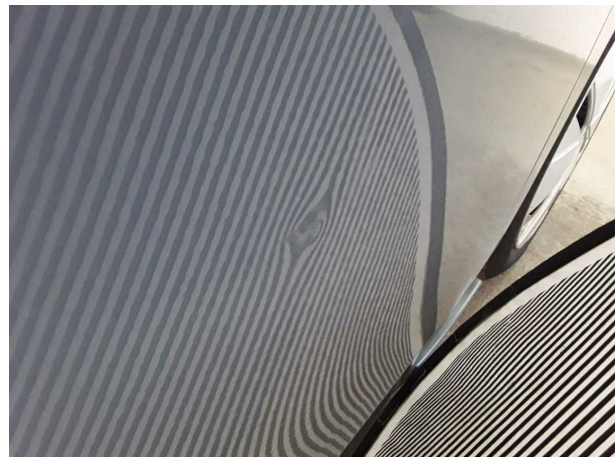
Damage #5: Door - front right side: Door - dent(s) - Smooth repair work

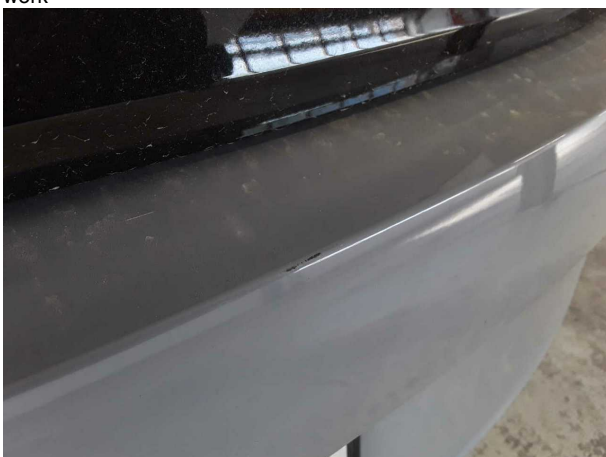
Damage #6: Rear bumper: Rear bumper - Scratched - Smart repair

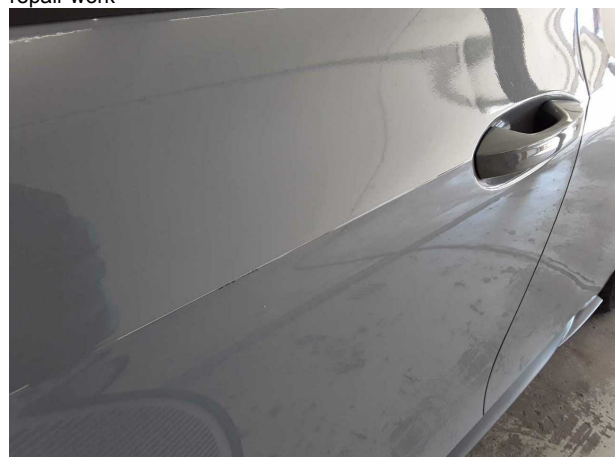
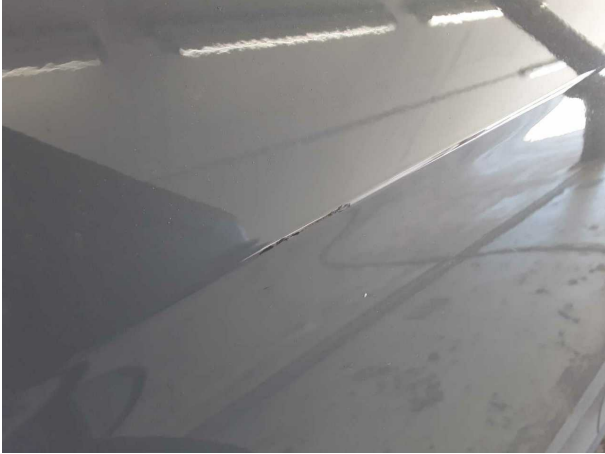
Damage #7: Door - front left side: Door - Scratched - Smart repair

**Damage #7:** Door - front left side: Door - Scratched - Smart repair

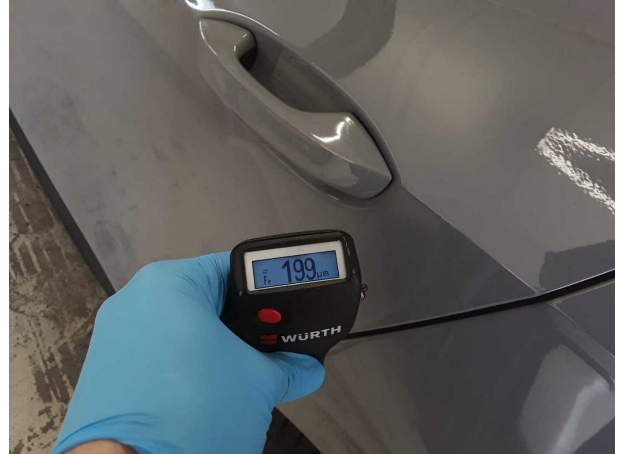
No.	Location
1	Side panel - rear left side, Door - rear left side, Professionally carried out

**Repainting 1:** Side panel - rear left side, Door - rear left side
