# Zustandsbericht

Protokollnummer: 46579910  
Auftrags-Nr / Referenz: 12057545  
Besichtigungsdatum: 15.07.2026

| Hersteller / Modell | ORA Funky Cat 400 Pro | | |

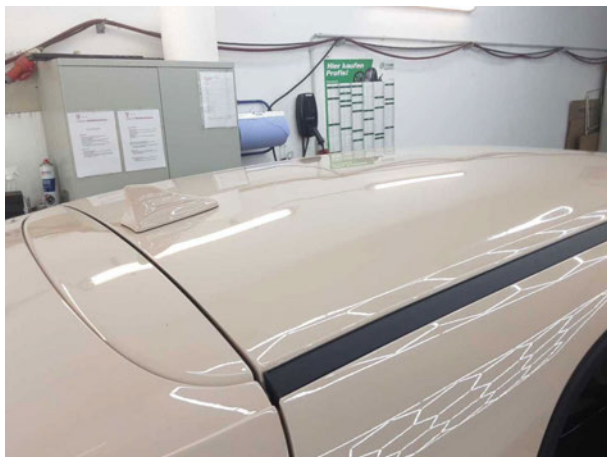
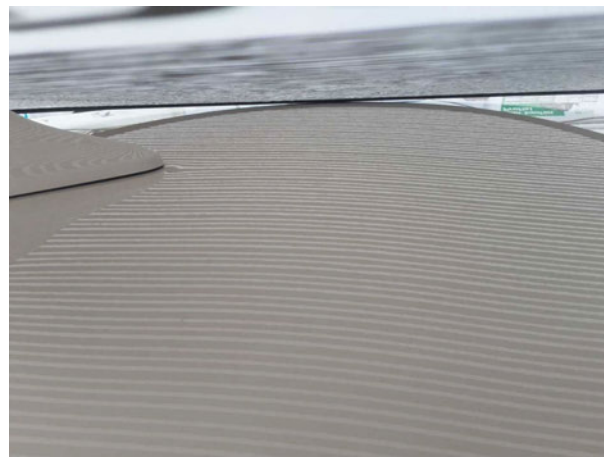
| Nr. | Bauteilgruppe | Beschreibung |
|---|---|---|
| 1 | Fahrzeugdach | Dach - Delle(n) - sanft instandsetzen |

**Beschädigung #1:** Fahrzeugdach: Dach - Delle(n) - sanft instandsetzen

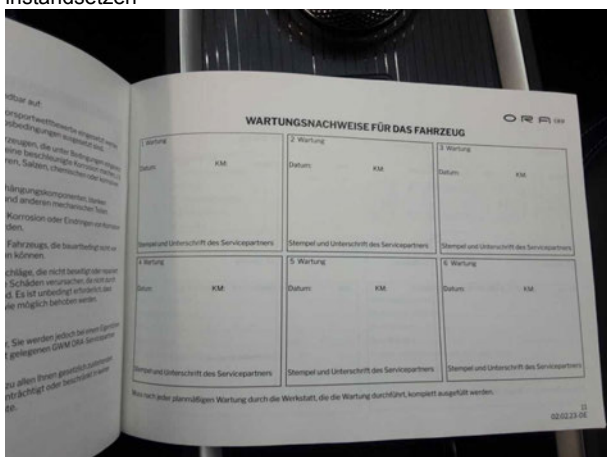
| Nr. | Bauteilgruppe | Beschreibung |
|---|---|---|
| 2 | Unterlagen | Serviceheft (Wartung - 30000km/24Monate – unvollständig) - entspricht nicht den Herstellervorgaben - Wertminderung |

**Beschädigung #2:** Unterlagen: Serviceheft (Wartung - 30000km/24Monate – unvollständig) - entspricht nicht den Herstellervorgaben -
