# Zustandsbericht/Minderwertgutachten-Leasing

| Fahrzeugart | Personenkraftwagen | Hersteller | Cupra |
| Typ / Verkaufsbez. | Formentor | Aufbauart | Limousine |
| Fahrzeug-Ident.-Nr. | VSSZZZKM4RR060565 | HSN / TSN | 7593 / ARC |

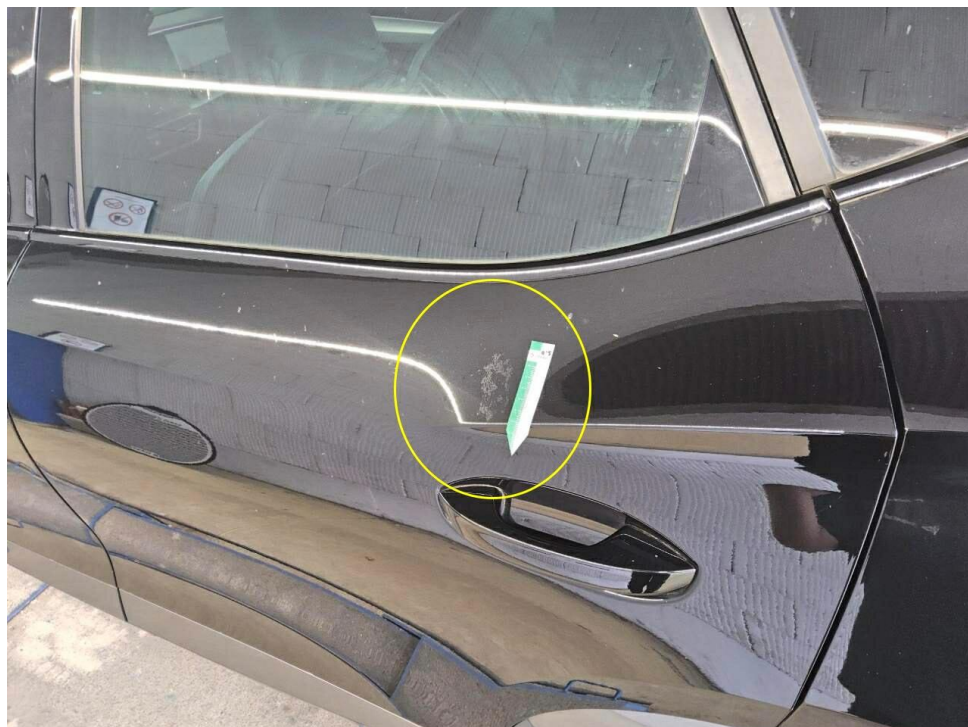
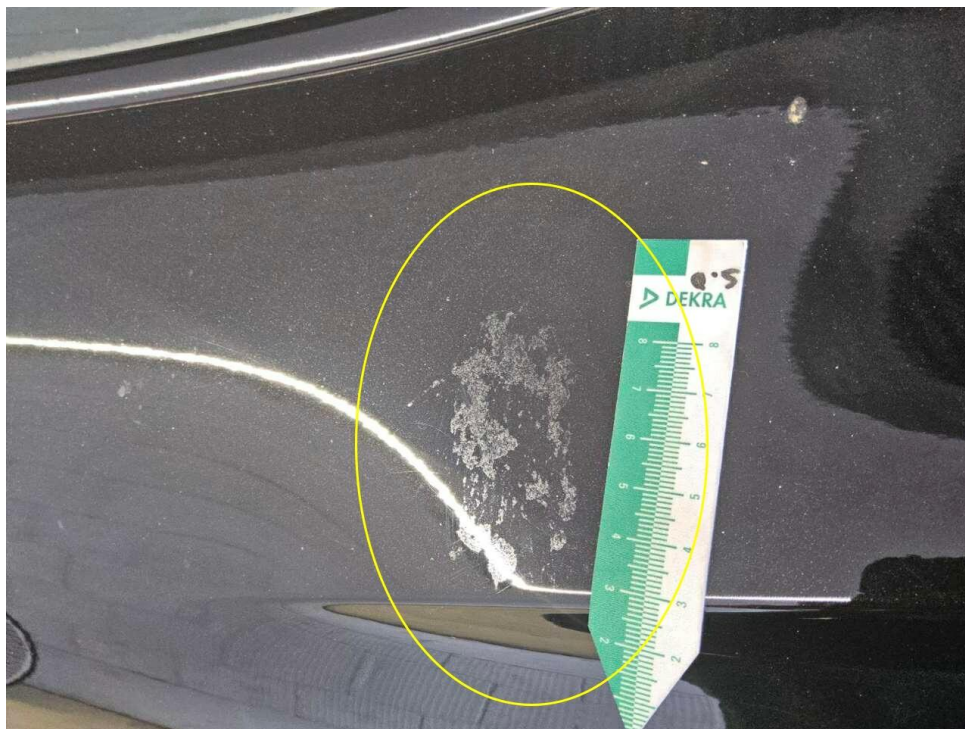
Bild 14 : Tür hinten links Lackierung, Umweltschaden, lackieren mit Lackaufbau

Bild 15 : Tür hinten links Lackierung, Umweltschaden, lackieren mit Lackaufbau

1. LM Felge vorne rechts glanzgedreht verschrammt, erneuern (Bild 26)
2. Dachrahmen rechts, eingedellt, drücken (Bild 27, 32, 33)
3. Dach, mehrfach eingedellt, drücken (Bild 28, 29, 30, 31)
4. Tür hinten links Lackierung, Umweltschaden, lackieren mit Lackaufbau (Bild 14, 15)
5. Stoßfänger hinten Lackierung, verschrammt, smart repair (Bild 24, 25)

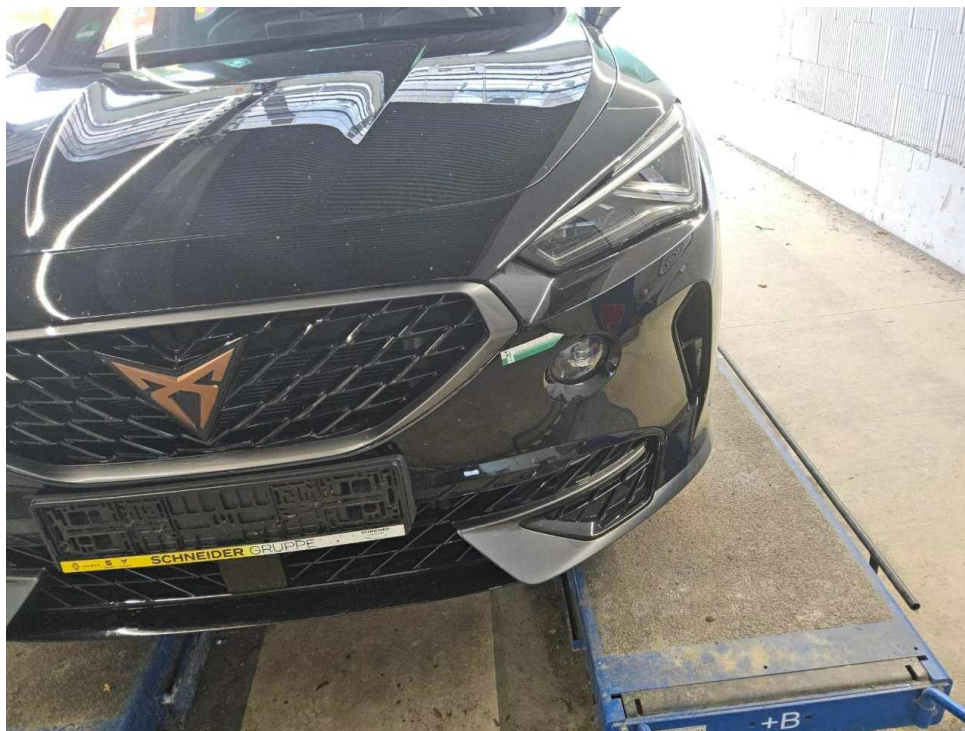
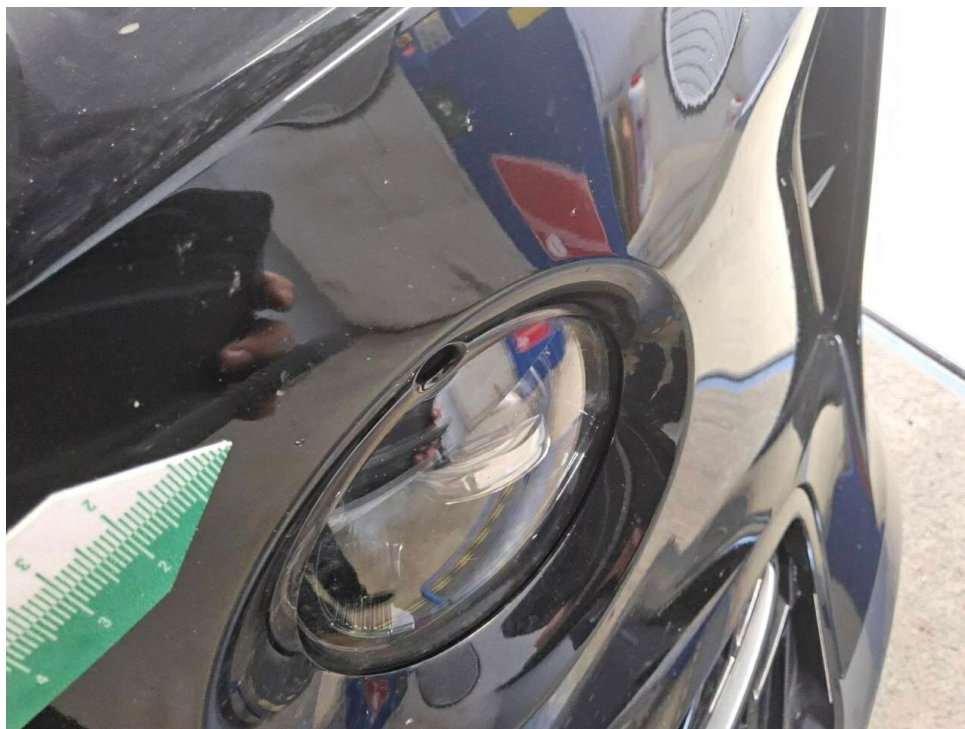
Bild 16 : Stoßfänger vorne Lackierung, Steinschlag, Gebrauchsspur

Bild 17 : Stoßfänger vorne Lackierung, Steinschlag, Gebrauchsspur

Motorhaube Lackierung, Steinschlag,  
Gebrauchsspur (Bild 18, 19)  
Stoßfänger vorne Lackierung, Steinschlag,  
Gebrauchsspur (Bild 16, 17)  
Heckschürze hinten unten Lackierung,  
zerkratzt, Gebrauchsspur (Bild 22, 23)

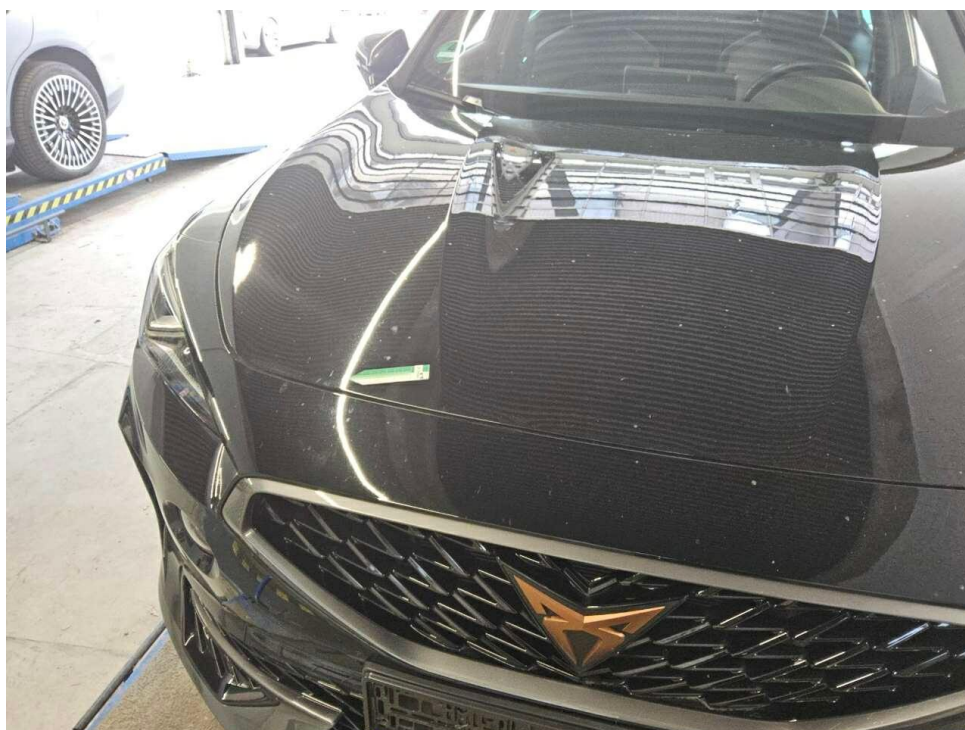
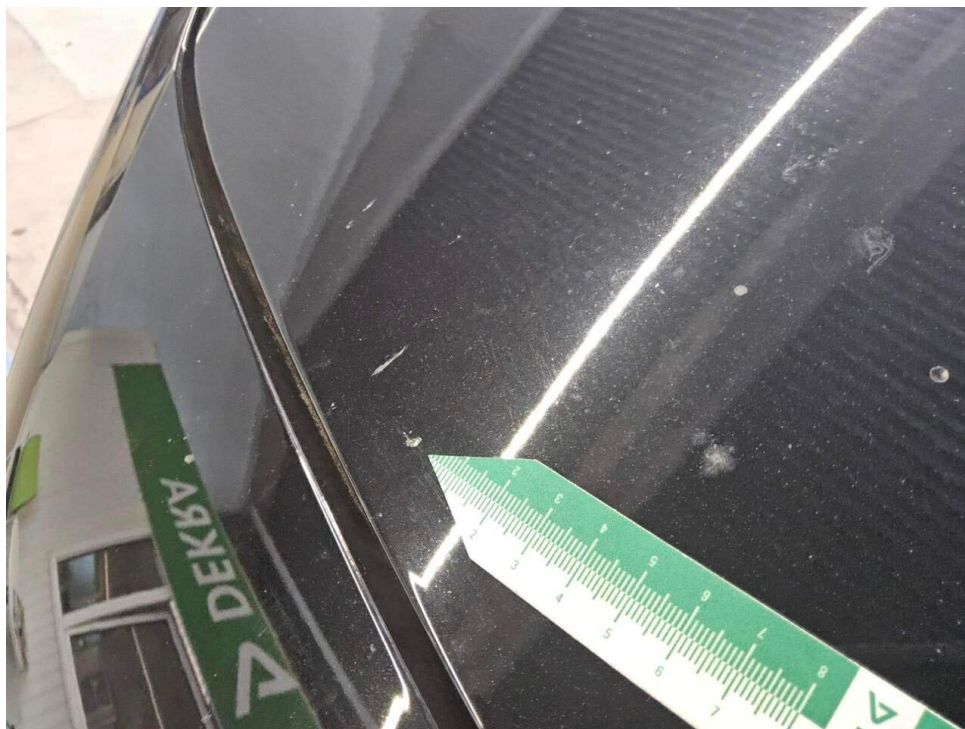
Bild 18 : Motorhaube Lackierung, Steinschlag, Gebrauchsspur

Bild 19 : Motorhaube Lackierung, Steinschlag, Gebrauchsspur

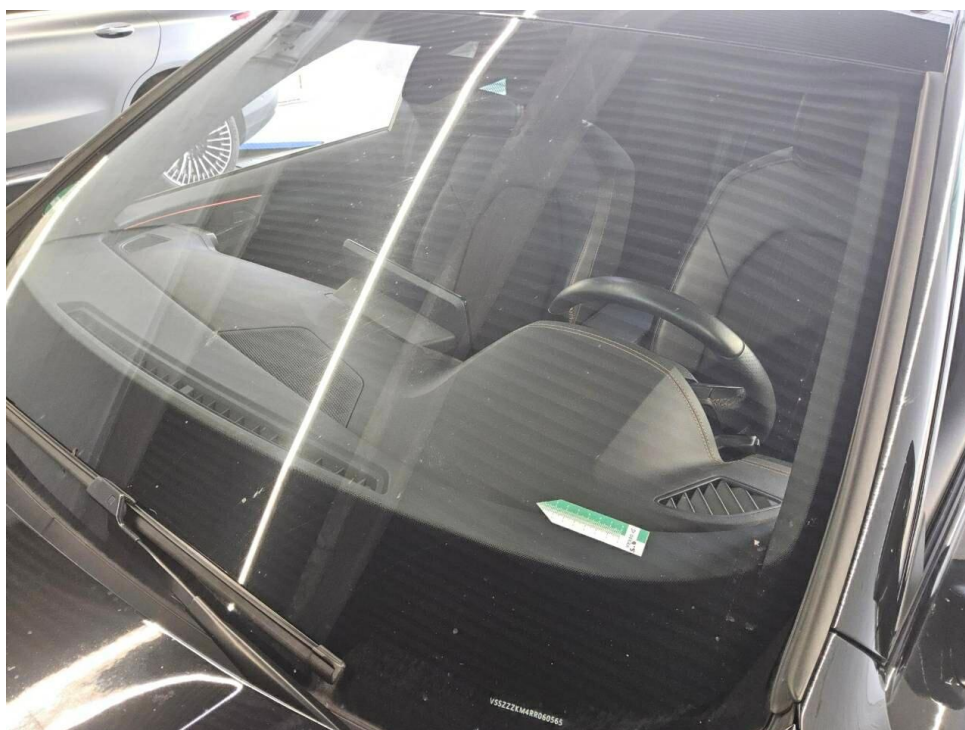
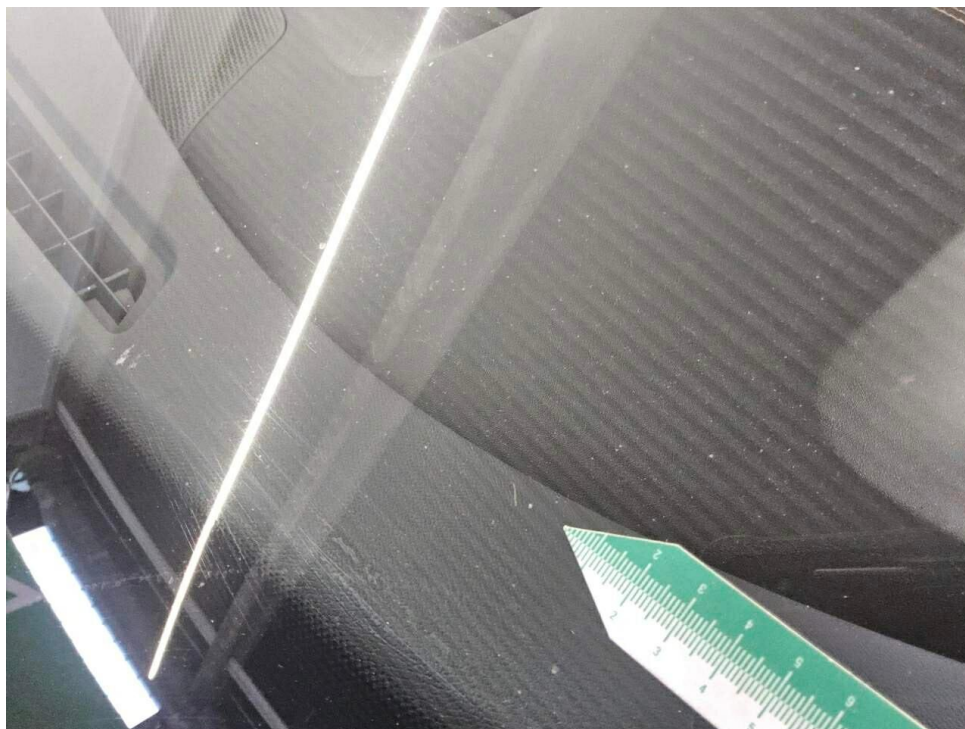
Bild 20 : Frontscheibe, Steinschlag, Gebrauchsspur

Bild 21 : Frontscheibe, Steinschlag, Gebrauchsspur

Frontscheibe, Steinschlag, Gebrauchsspur  
(Bild 20, 21)

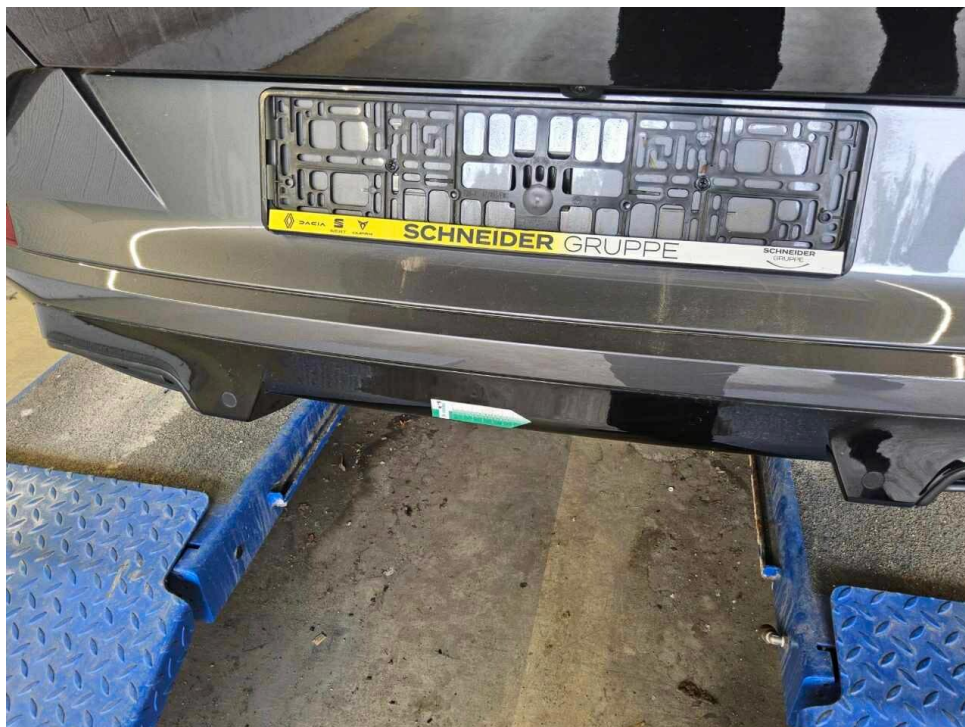
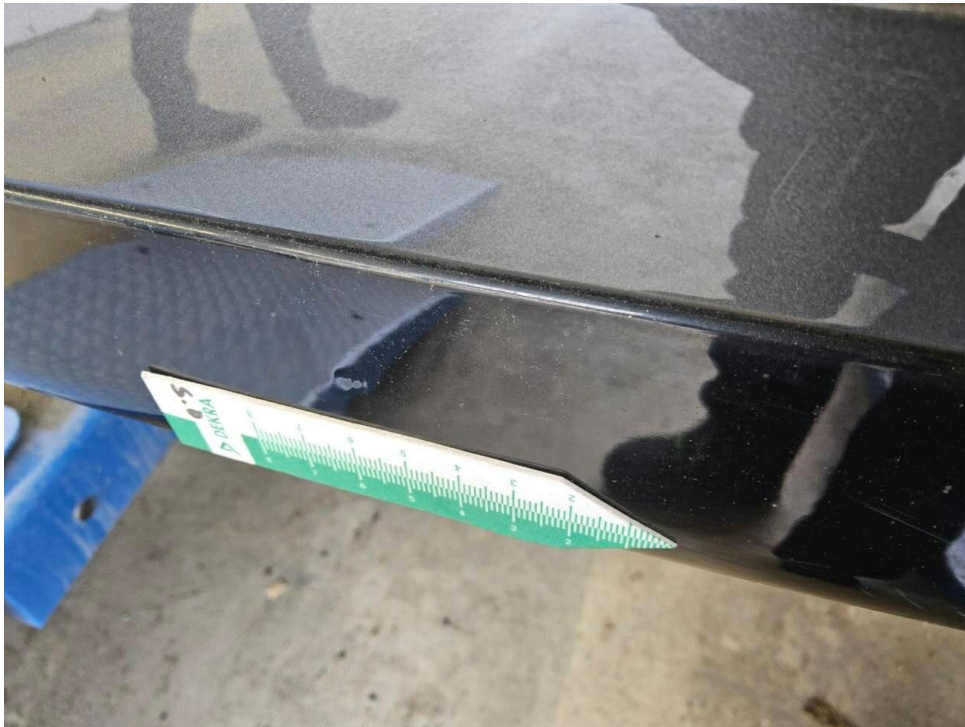
Bild 22 : Heckschürze hinten unten Lackierung, zerkratzt, Gebrauchsspur

Bild 23 : Heckschürze hinten unten Lackierung, zerkratzt, Gebrauchsspur

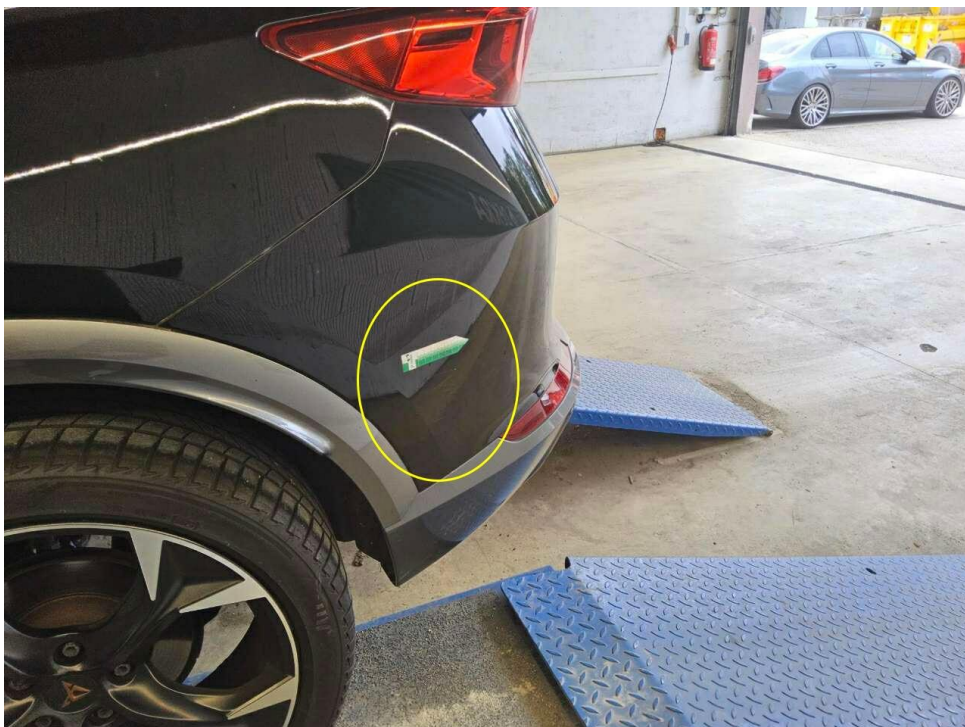
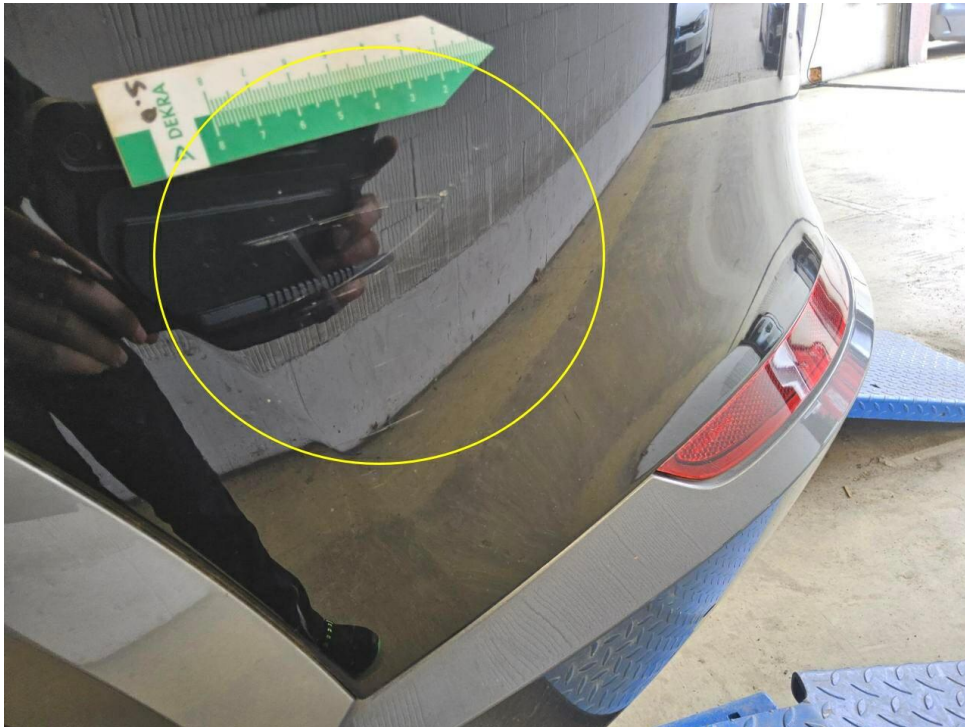
Bild 24 : Stoßfänger hinten Lackierung, verschrammt, smart repair

Bild 25 : Stoßfänger hinten Lackierung, verschrammt, smart repair

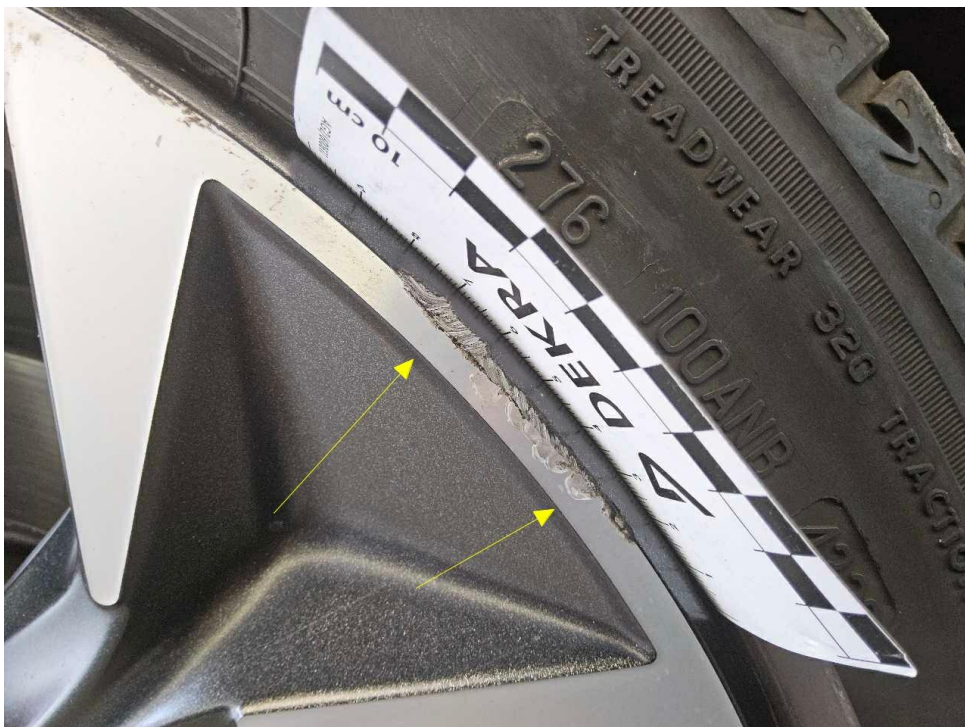
Bild 26 : LM Felge vorne rechts glanzgedreht verschrammt

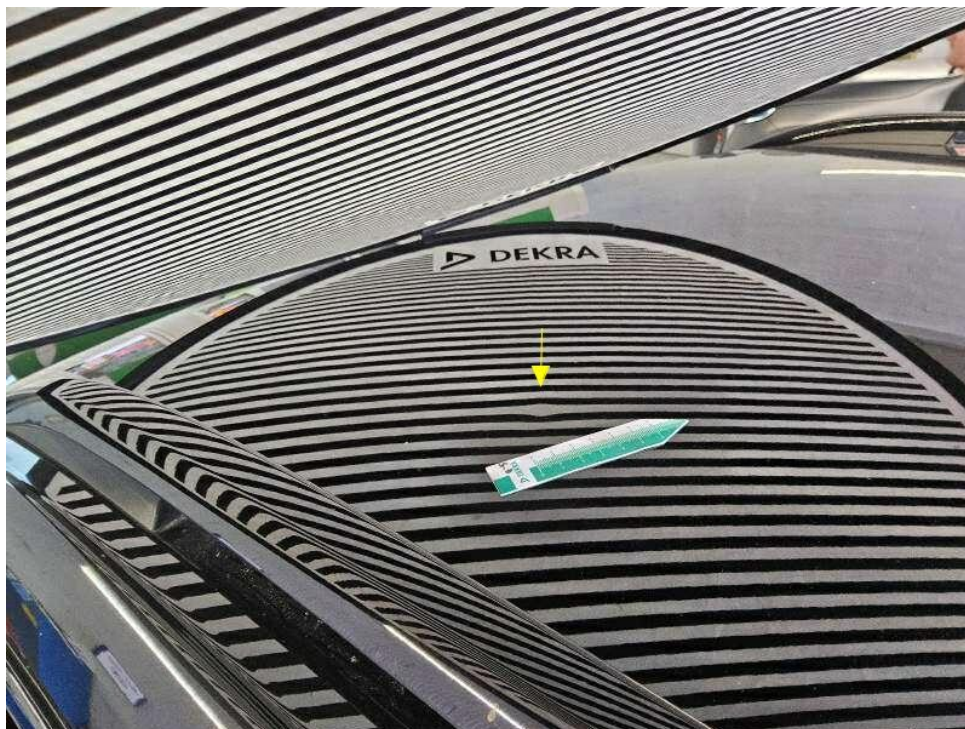
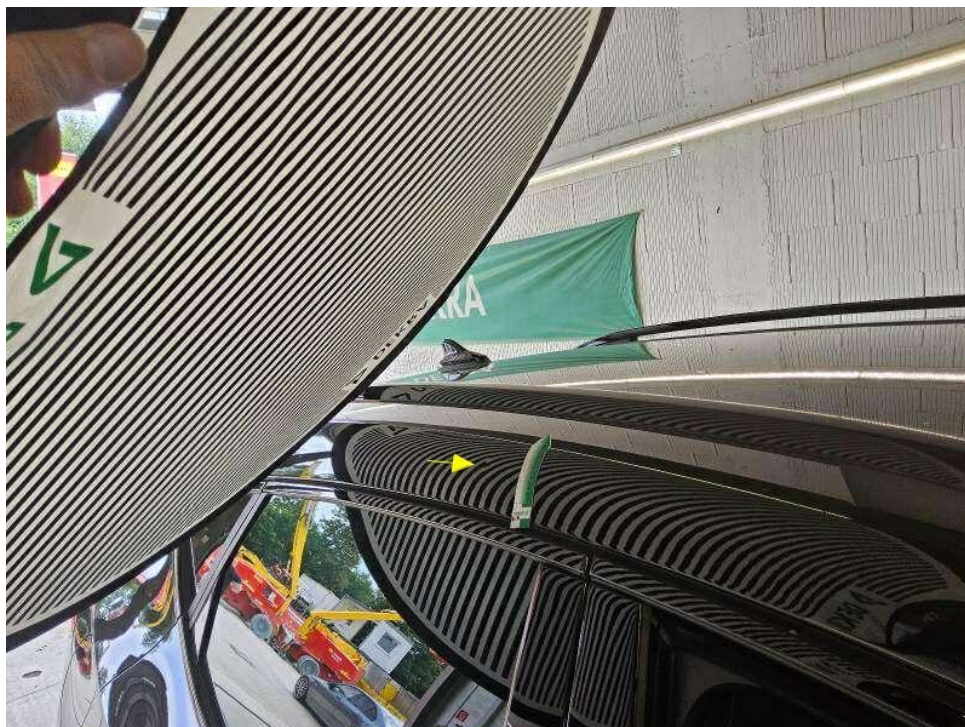
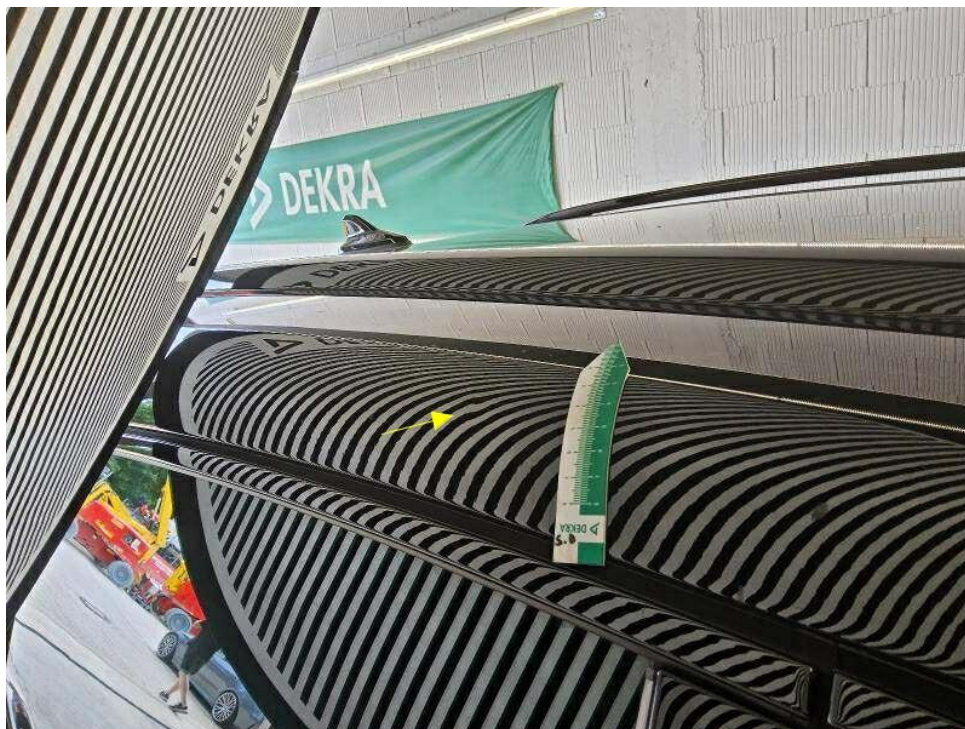
Bild 27 : Dachrahmen rechts, eingedellt, drücken

Bild 32 : Dachrahmen rechts, eingedellt, drücken

Bild 33 : Dachrahmen rechts, eingedellt, drücken

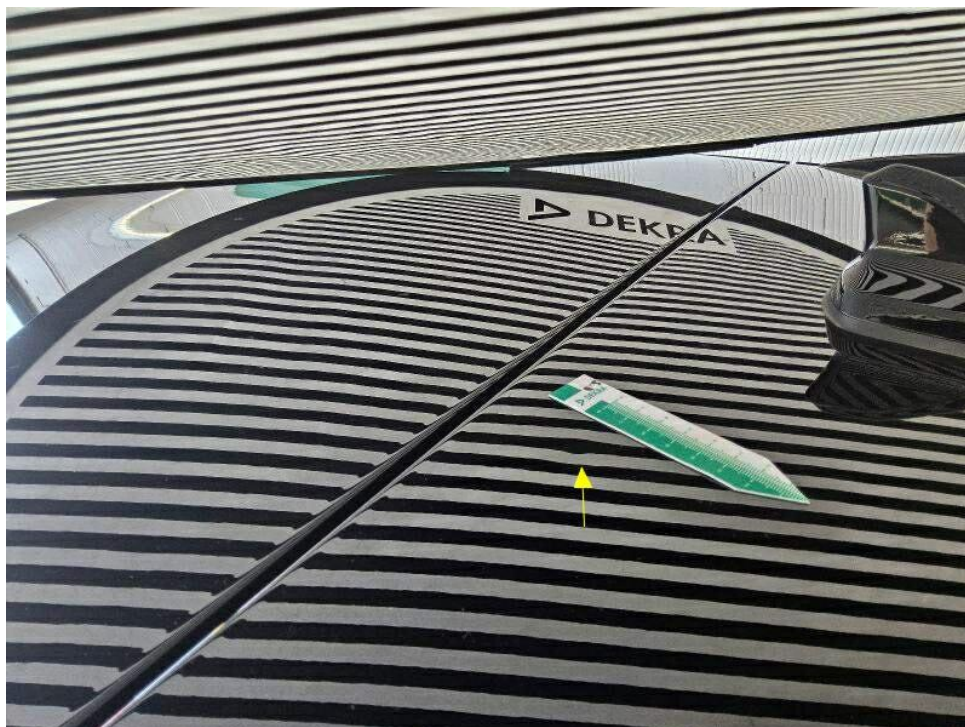
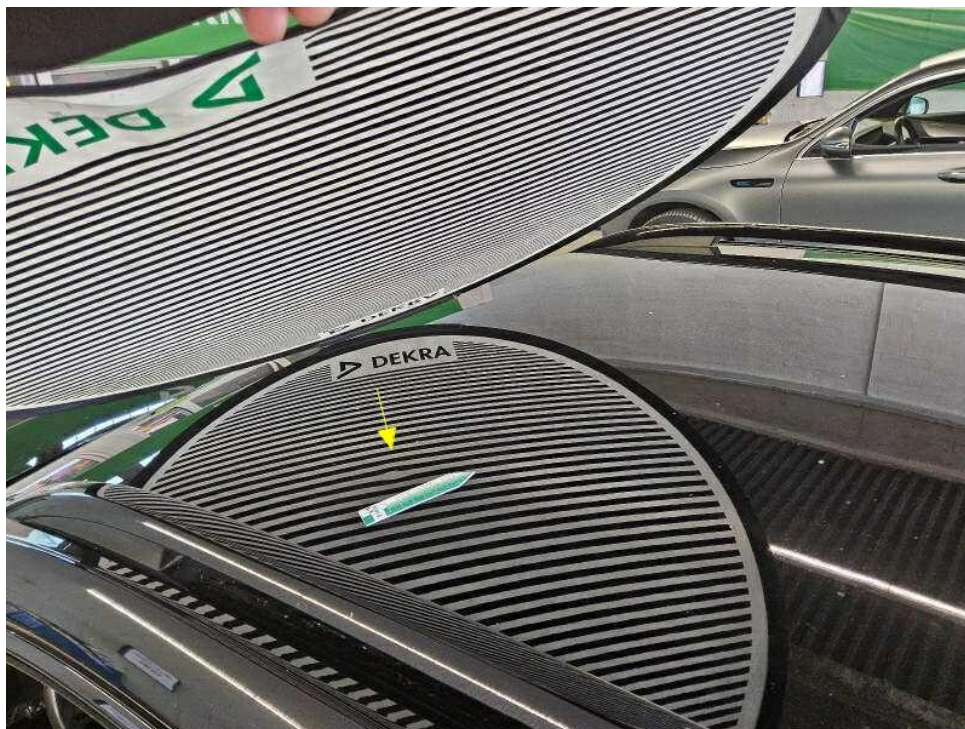
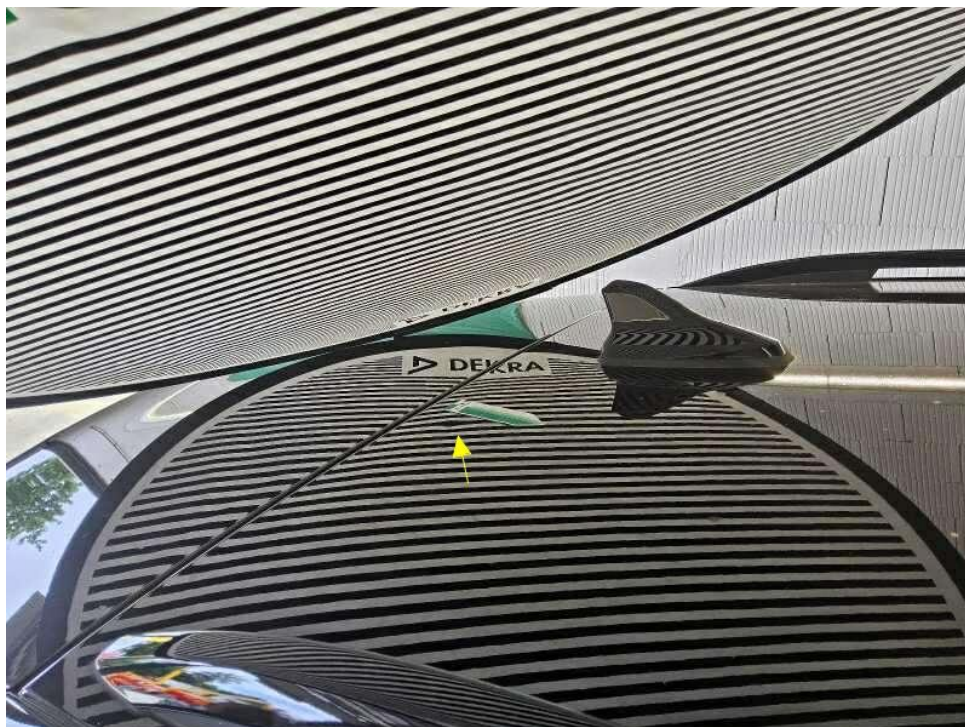
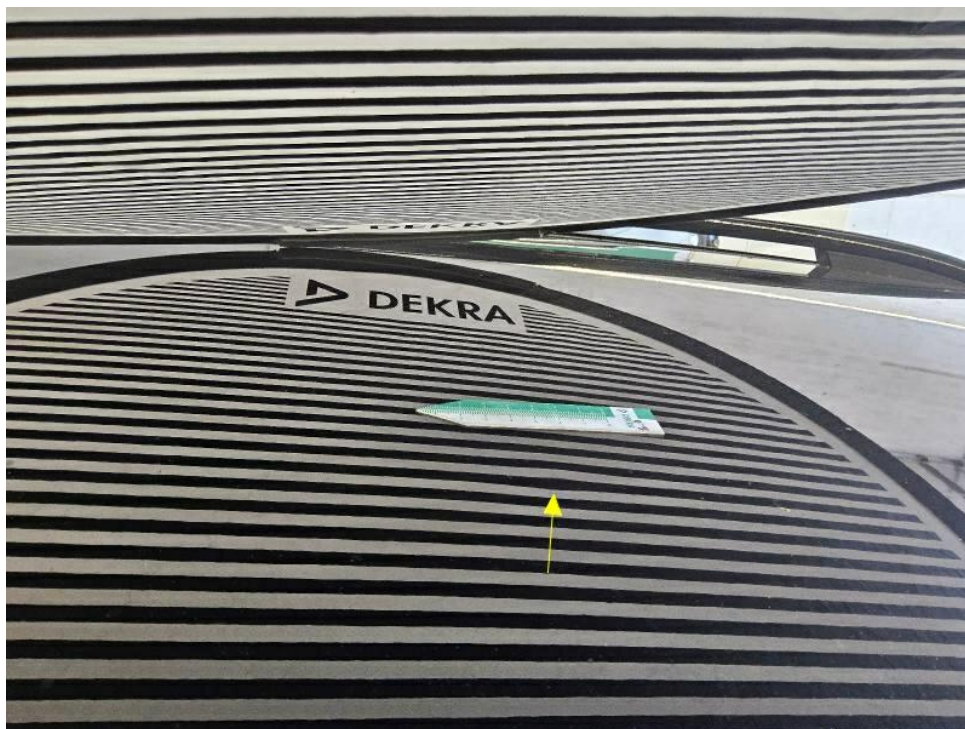
Bild 28 : Dach, mehrfach eingedellt, drücken

Bild 29 : Dach, mehrfach eingedellt, drücken

Bild 30 : Dach, mehrfach eingedellt, drücken

Bild 31 : Dach, mehrfach eingedellt, drücken
