## Zustandsbericht

<b>Kunde :</b>	<b>Allane SE</b>	<b>Amtl. Kennzeichen :</b>	<b>WM-J 2109E</b>
<b>Berichtsnummer :</b>	<b>0000000922599-DE613</b>		
<b>Referenznummer:</b>	<b>31180480</b>

#### Hyundai Ioniq 6 (11.2022->) Uniq Elektro

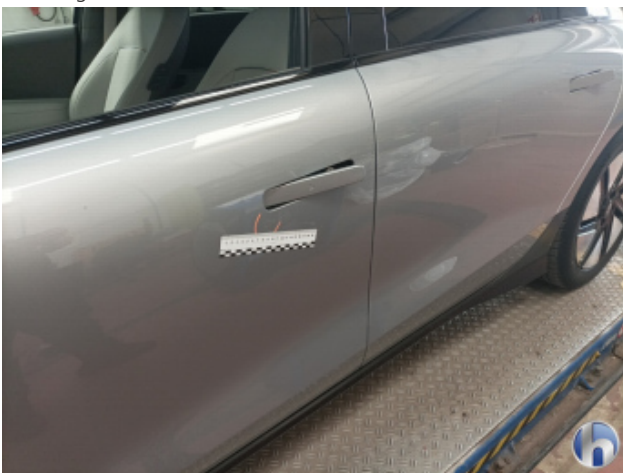
Bauteil	Schaden	Rep.-Art
1.	Tür Vorne - Links	Lackabplatzer	Smart Repair
2.	Seitenwand - Hinten - Rechts	Beschädigt	Instandsetzen und Lackieren
3.	Außenspiegel Gehäuse - Rechts	Beschädigt	Smart Repair

1. Tür Vorne - Links  
Lackabplatzer - Smart Repair

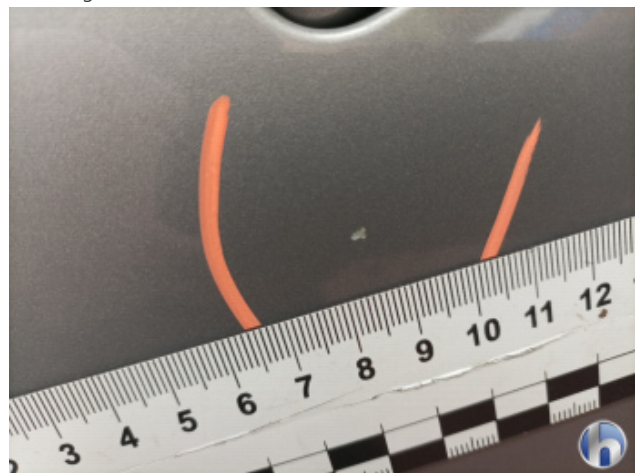
1. Tür Vorne - Links  
Lackabplatzer - Smart Repair

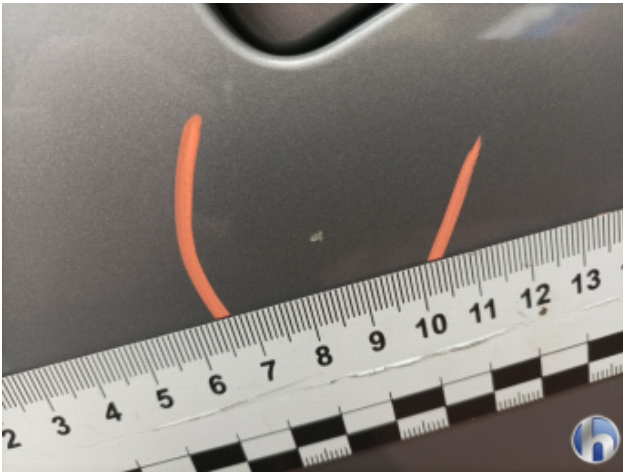
1. Tür Vorne - Links  
Lackabplatzer - Smart Repair

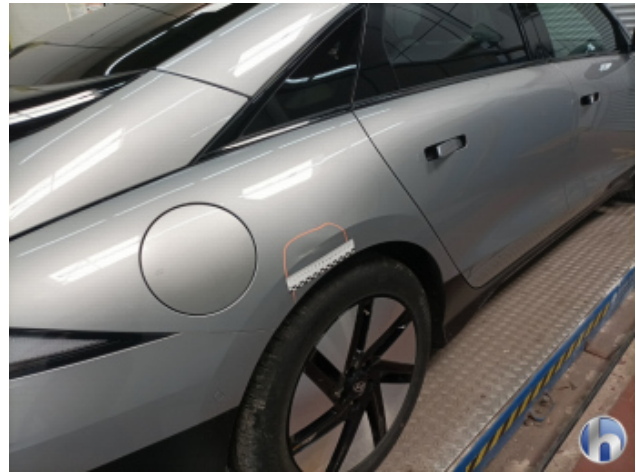
2. Seitenwand - Hinten - Rechts  
Beschädigt - Instandsetzen und Lackieren

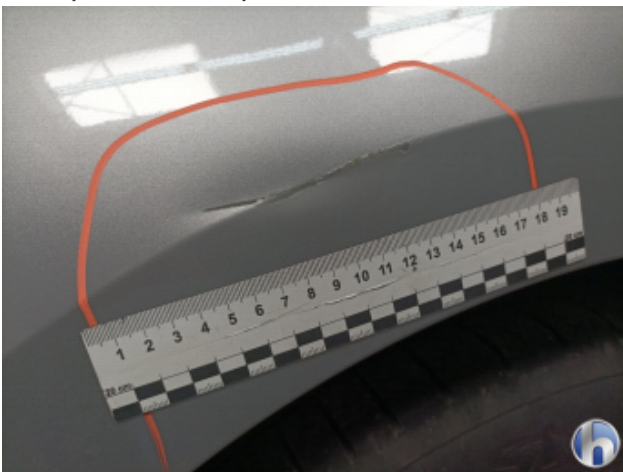
2. Seitenwand - Hinten - Rechts  
Beschädigt - Instandsetzen und Lackieren

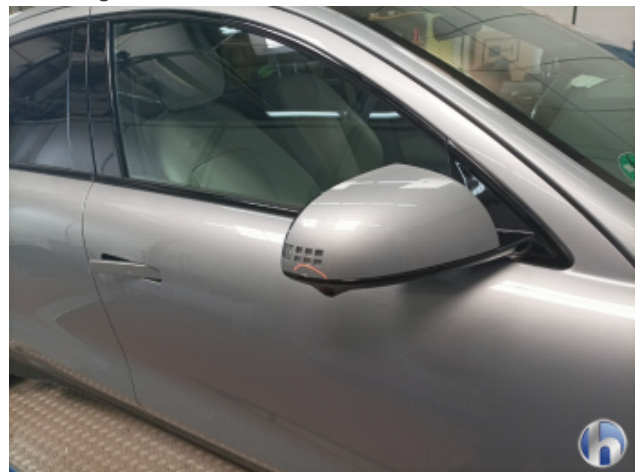
<i>Datum</i>	<i>SNR</i>	<i>Verursacher</i>	<i>Beschädigung</i>	<i>Reparatur erfolgt *</i>	<i>Gutachten vorhanden *</i>
27.02.2026	9059986421	Eigenverschulden	Aussenspiegel Beifahrerseite Kratzer Gehäuse Kotflügel hinten Beifahrerseite Kratzer 5-10 cm (bis Grundierung)	Nein	Nein

3. Außenspiegel Gehäuse - Rechts  
Beschädigt - Smart Repair

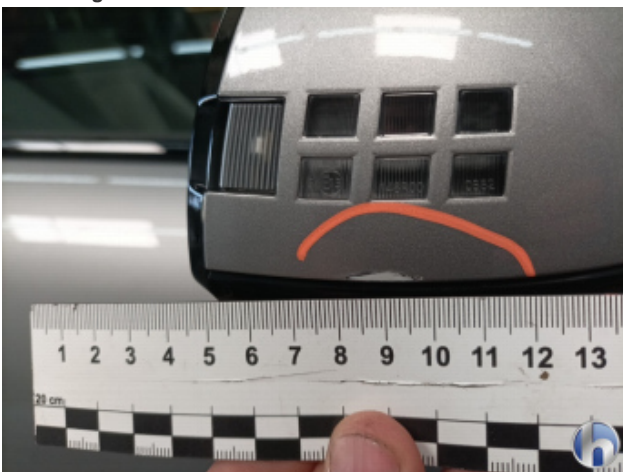
3. Außenspiegel Gehäuse - Rechts  
Beschädigt - Smart Repair
