Zustandsbericht / Minderwertgutachten

Auftraggeber Mobilize Financial Services, eine Marke der RCI Banque S.A., Niederlassung
Deutschland, Jagenbergstr. 1, 41468 Neuss
Besichtigung 19.03.2026

Erstzulassung	13.03.2024	Fahrzeugart	Personenkraftwagen
Hersteller	Renault	Typ / Verkaufsbez.	Austral (07.2022->) / Austral 1.3 TCe 160 Mild-Hybrid Evolution (EU 6d)
Türen	5	Fahrzeug-Ident.-Nr.	VF1RHN00072186861
HSN / TSN	3333 / BPR	DAT Europa-Code®	017201580060002
DAT Marktindex	DE002 6470	Km-Stand abgelesen	24992
Nächste HU §29 StVZO	03 / 2027	Energiequelle / Kraftstoff	Hybr.Benzin/E
Zylinderanzahl	4 / Reihenmotor	Leistung (kW)	116
Hubraum (ccm)	1332	Schadstoffklasse:	EURO6;WLTP;AP;PI/CI; M, N1 I
Getriebe	Automatik	Felgen	Leichtmetall
Farbe	STERNEN-SCHWARZ / TEGNE

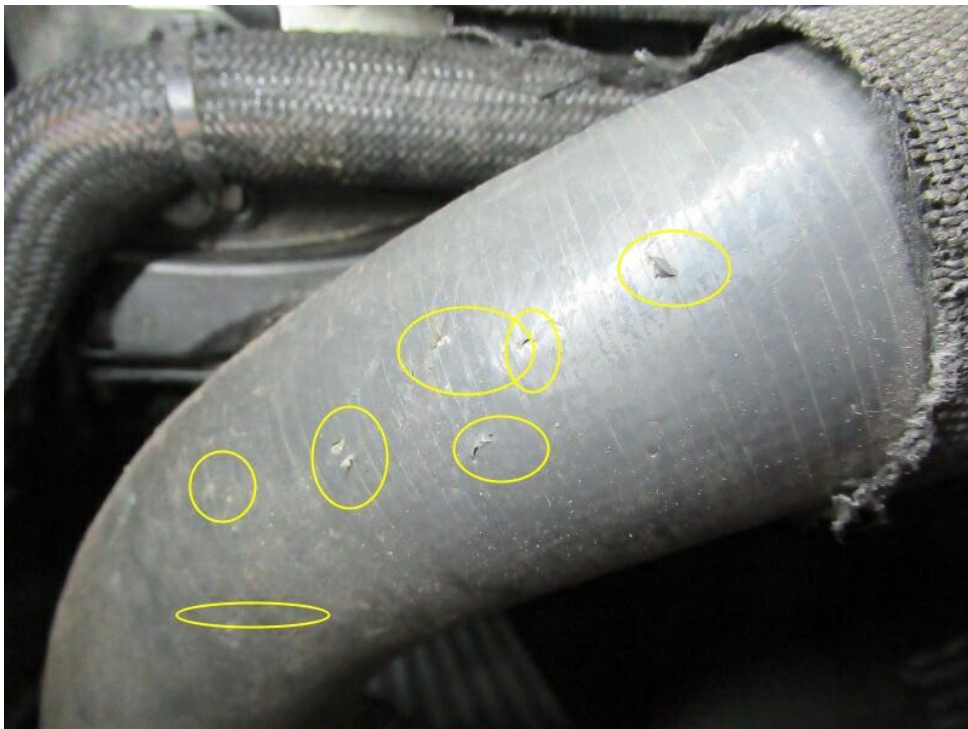
Bild 10 : Motorraum Ladeluftschlauch angebissen

1. Windschutzscheibe Steinschlag mit Rissbildung (Bild 11, 12)
2. Motorraum Tierverschleiß prüfen, prüfen und Befund festlegen, Schadenerweiterung möglich
3. Motorraum Ladeluftschlauch angebissen, erneuern (Bild 10)
4. Motorhaube rechts eingedellt, drücken (Bild 13)
5. Türeinstieg vorn links zerkratzt, smart repair (Bild 14)

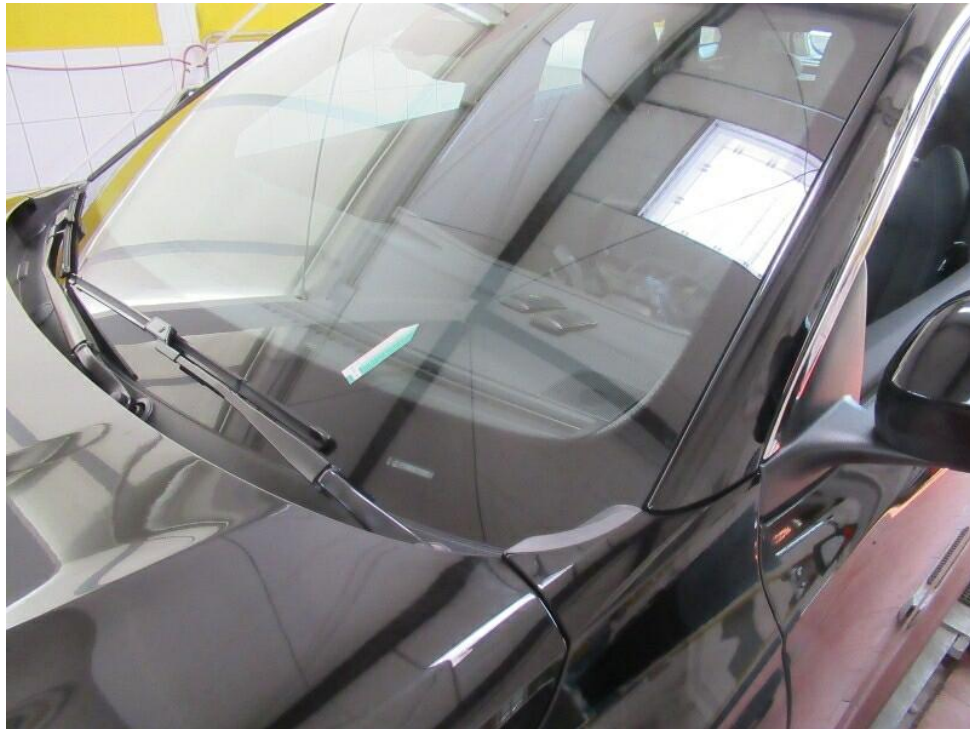
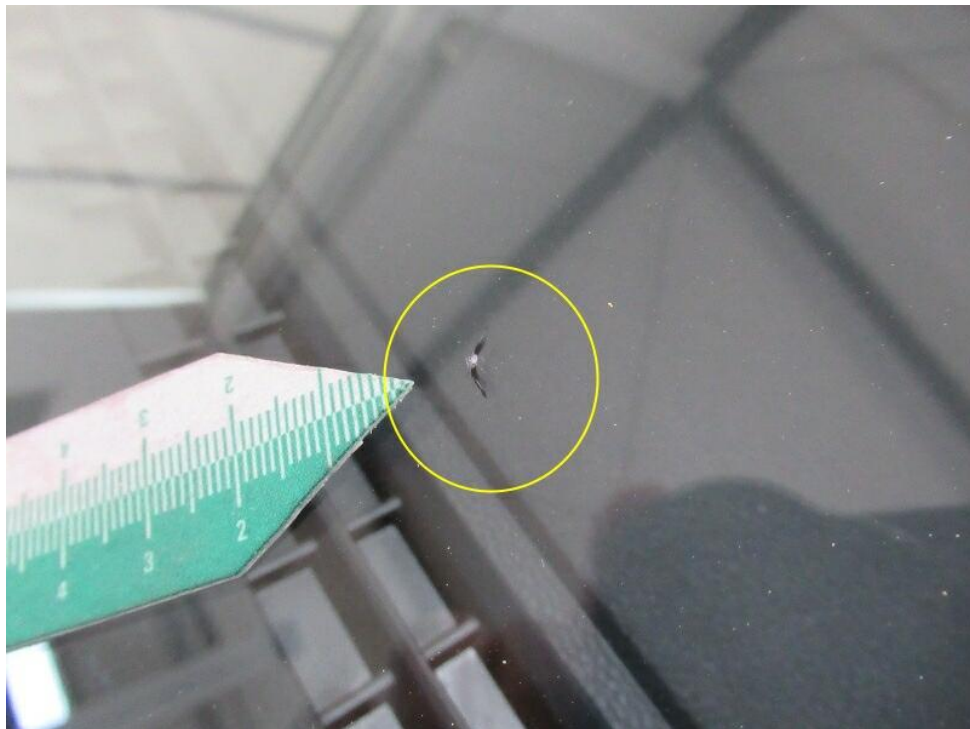
Bild 11 : Windschutzscheibe Steinschlag mit Rissbildung

Bild 12 : Windschutzscheibe Steinschlag mit Rissbildung

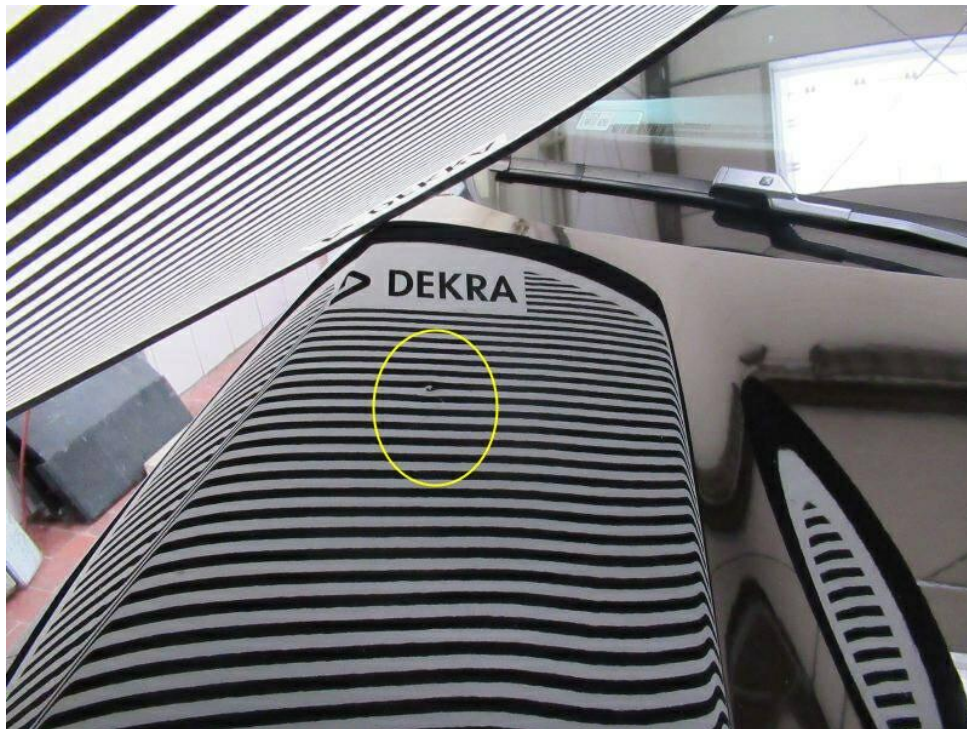
Bild 13 : Motorhaube rechts eingedellt

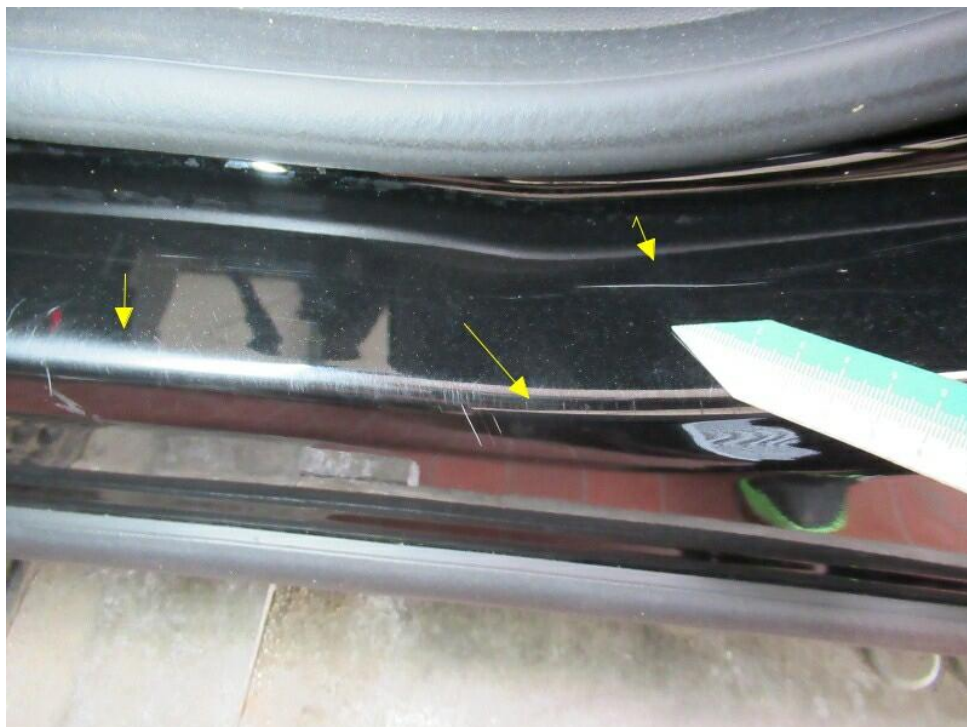
Bild 14 : Türeinstieg vorn links zerkratzt
