## Fahrzeugbeschreibung

## Zustandsbericht / Minderwertgutachten

**LU GS86E**

**TMAJC812DNJ162801**

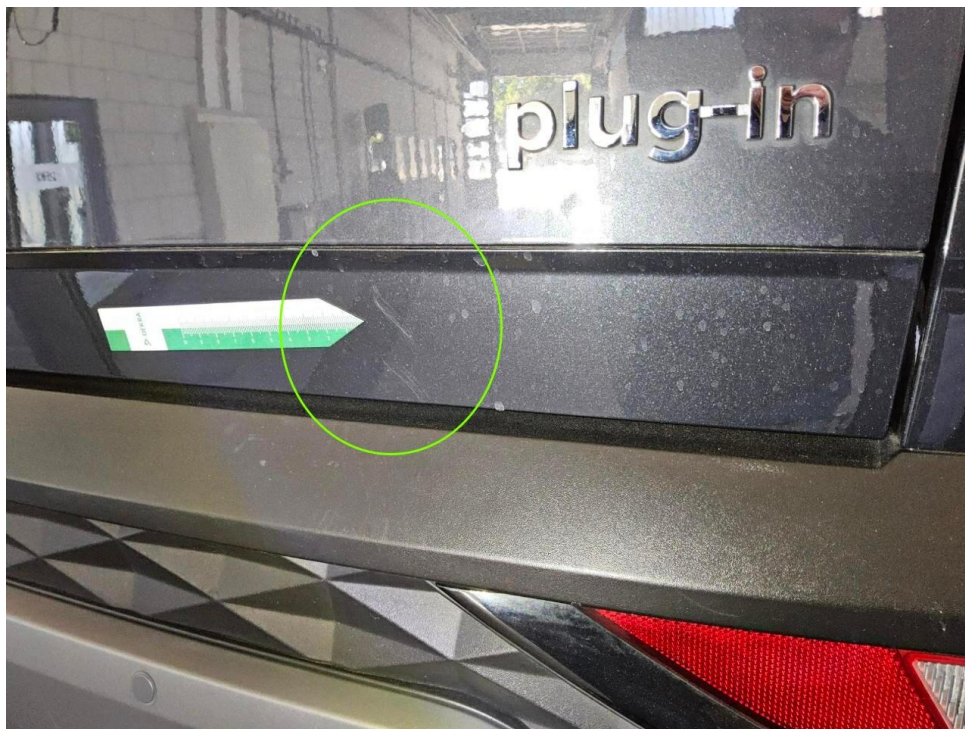
| Bezeichnung des Schadens / Rep.-Weg | Rep.Kost | | Anrechn. | Minderwert in EUR | |
|---|---|---|---|---|---|
| 6. Heckklappe Lackierung, zerkratzt, polieren (Bild 9) | 26,05 | 31 | 100 | -26,05 | -31 |

Bild 9 : Heckklappe Lackierung, zerkratzt, polieren

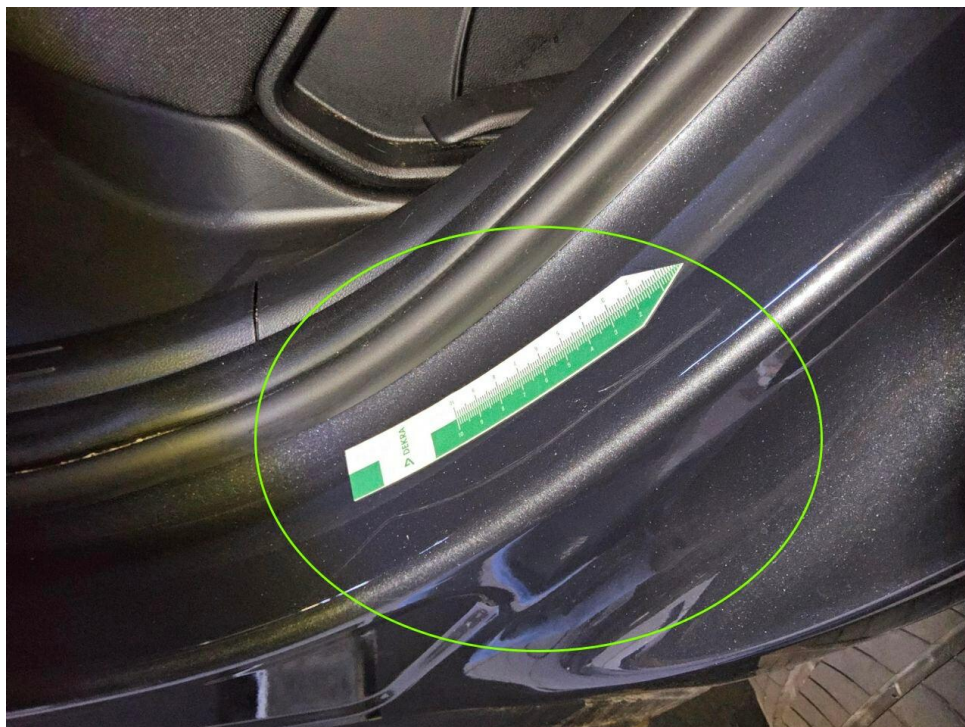
| Bezeichnung des Schadens / Rep.-Weg | Rep.Kost | | Anrechn. | Minderwert in EUR | |
|---|---|---|---|---|---|
| 5. Tür hinten links Einstieg Lackierung, zerkratzt, polieren (Bild 10) | 26,05 | 31 | 100 | -26,05 | -31 |

Bild 10 : Tür hinten links Einstieg Lackierung, zerkratzt, polieren

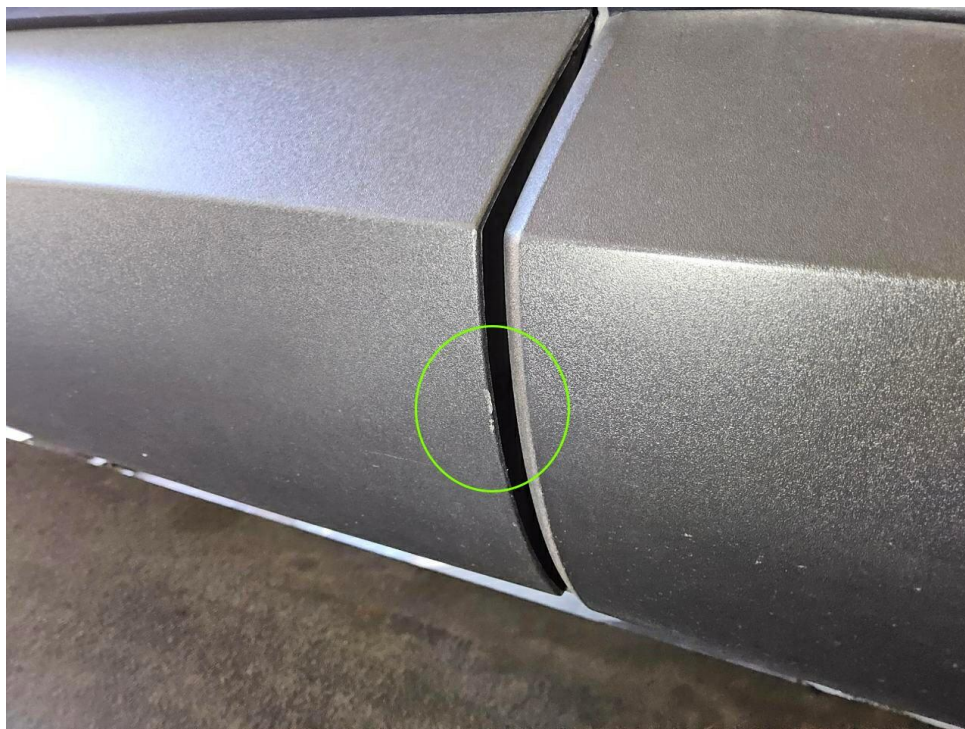
Tür vorne links Türkante, verschrammt,  
Gebrauchsspur (Bild 11)

Bild 11 : Tür vorne links Türkante, verschrammt, Gebrauchsspur

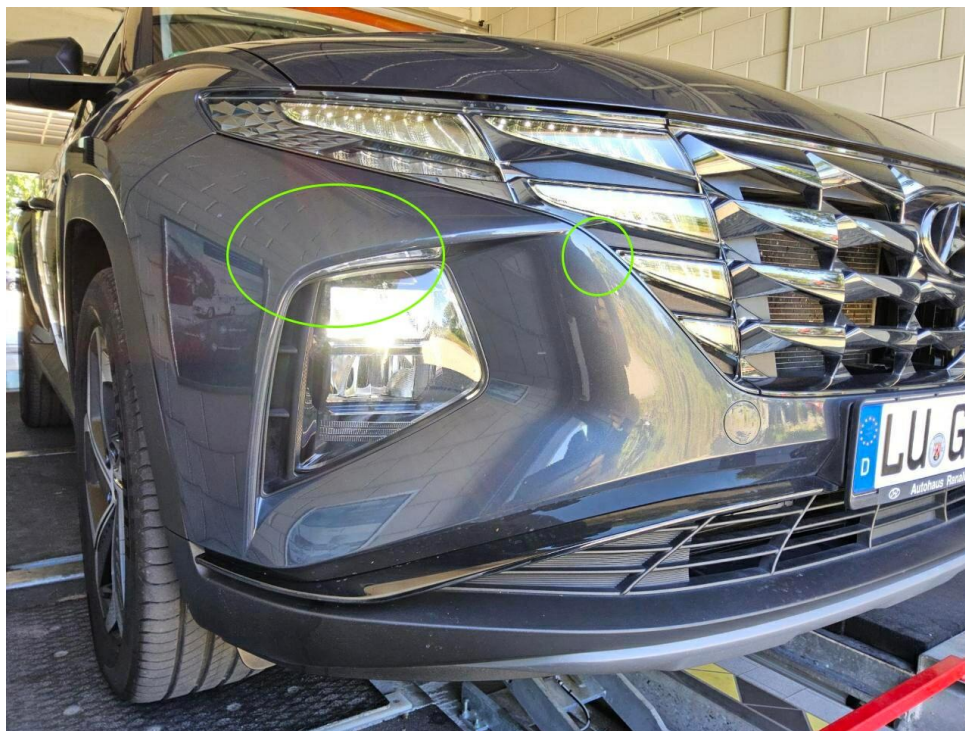
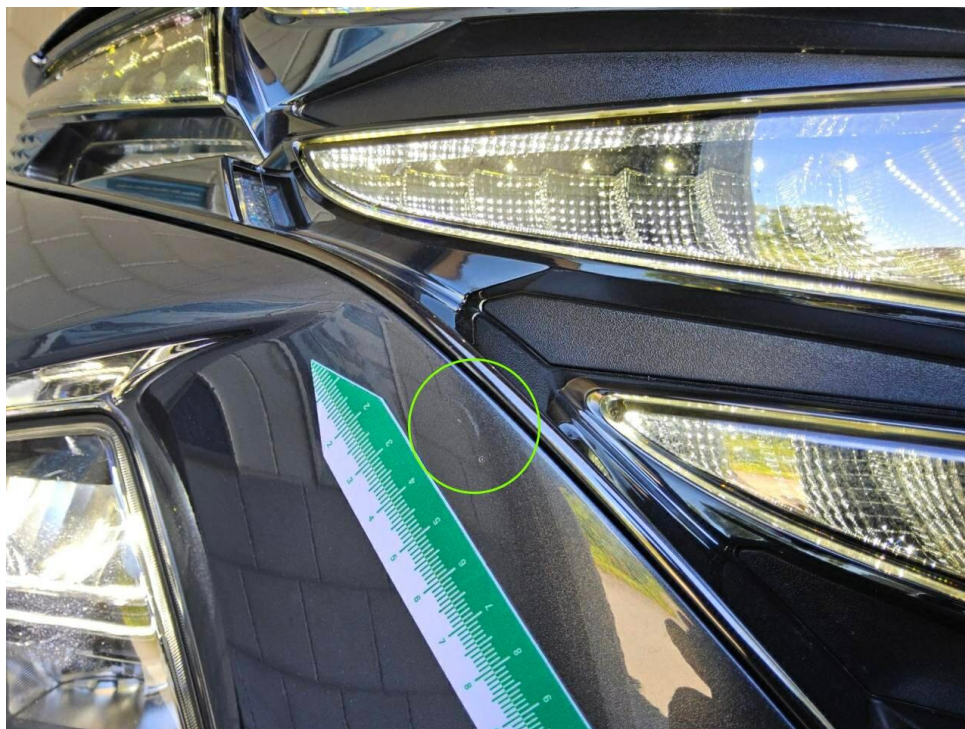
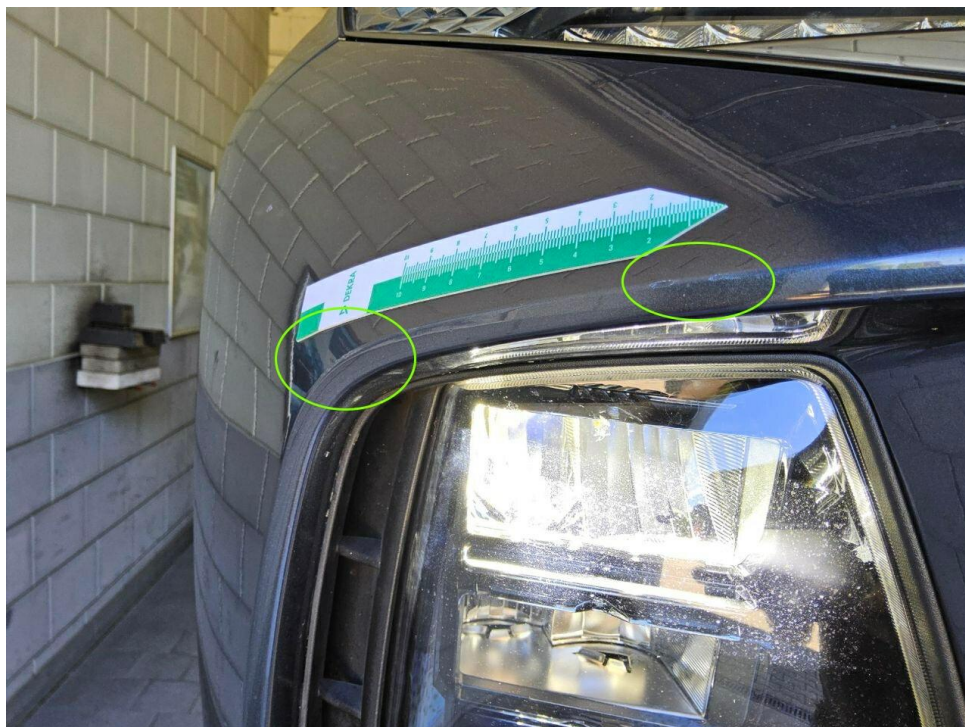
| Bezeichnung des Schadens / Rep.-Weg | Rep.Kost | | Anrechn. | Minderwert in EUR | |
|---|---|---|---|---|---|
| 4. Stoßfänger vorne Lackierung, verschrammt, lackieren mit Lackaufbau (Bild 12, 13, 14) | 580,67 | 691 | 50 | -290,76 | -346 |

Bild 12 : Stoßfänger vorne Lackierung, verschrammt, lackieren mit Lackaufbau

Bild 13 : Stoßfänger vorne Lackierung, verschrammt, lackieren mit Lackaufbau

Bild 14 : Stoßfänger vorne Lackierung, verschrammt, lackieren mit Lackaufbau

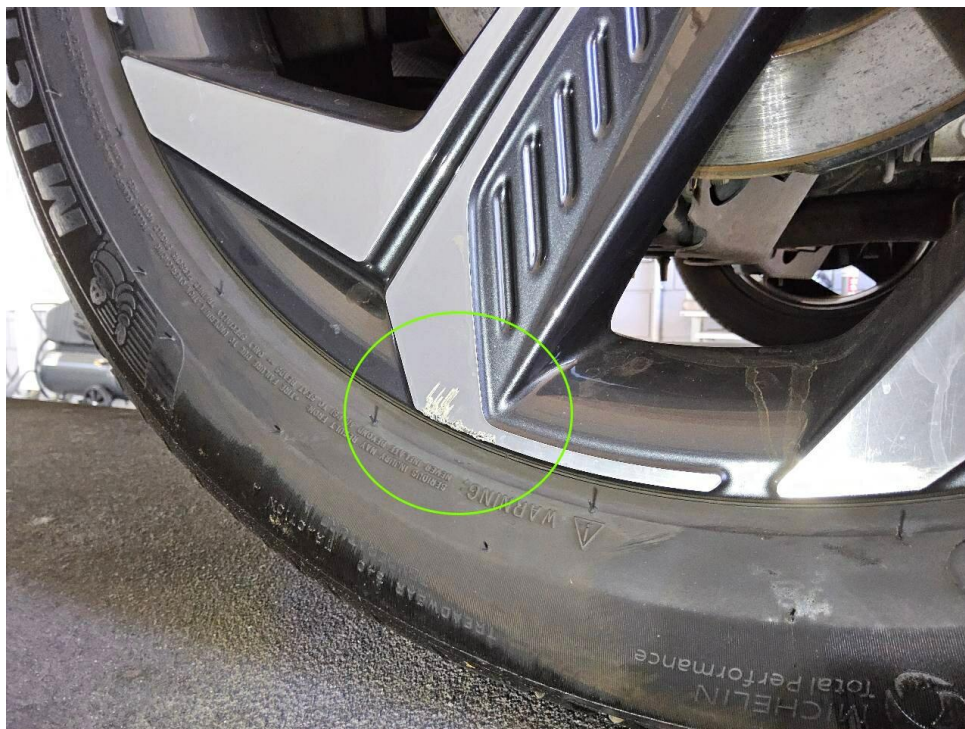
| Bezeichnung des Schadens / Rep.-Weg | Rep.Kost | | Anrechn. | Minderwert in EUR | |
|---|---|---|---|---|---|
| 2. Felge hinten rechts verschrammt, glanzgedreht, erneuern (Bild 15) | 747,90 | 890 | 100 | -747,90 | -890 |

Bild 15 : Felge hinten rechts verschrammt, glanzgedreht

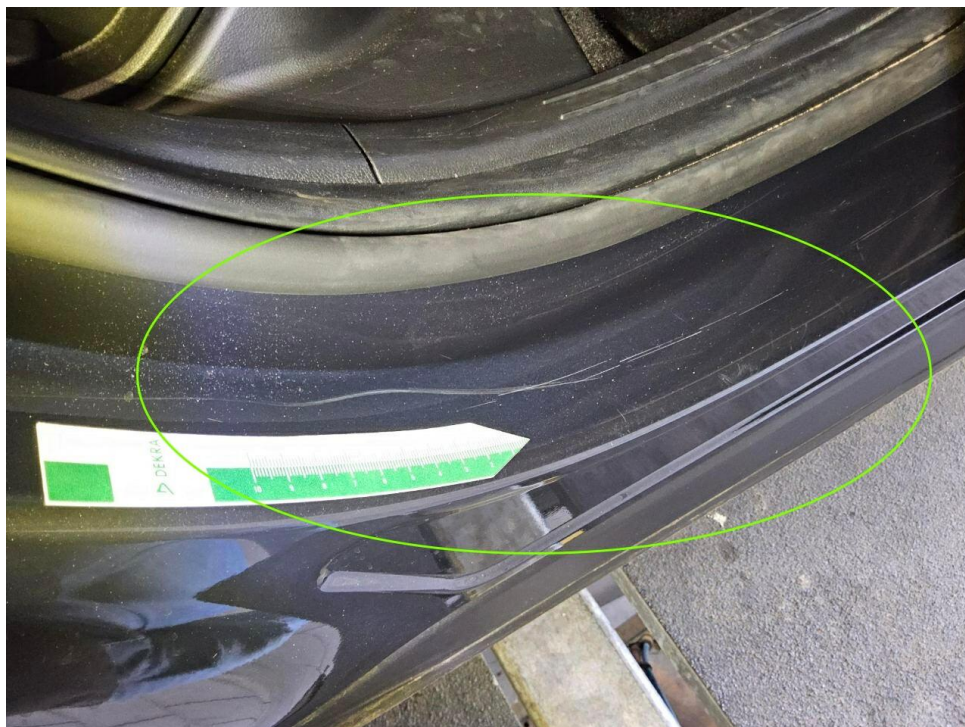
| Bezeichnung des Schadens / Rep.-Weg | Rep.Kost | | Anrechn. | Minderwert in EUR | |
|---|---|---|---|---|---|
| 7. Tür hinten rechts Einstieg Lackierung, zerkratzt, polieren (Bild 16) | 26,05 | 31 | 100 | -26,05 | -31 |

Bild 16 : Tür hinten rechts Einstieg Lackierung, zerkratzt, polieren

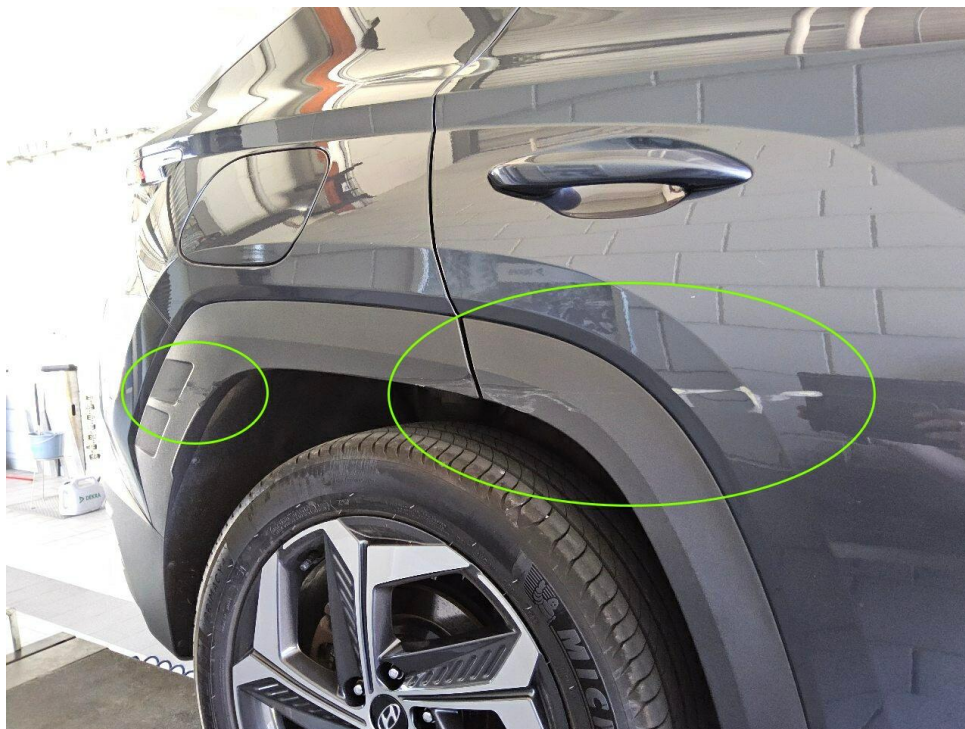
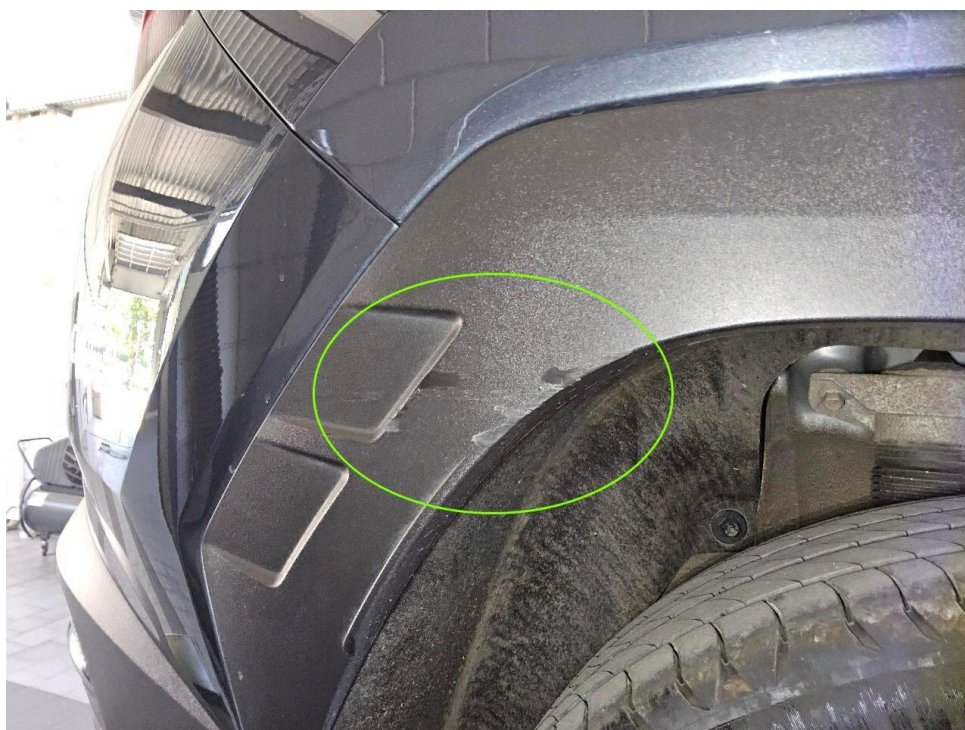
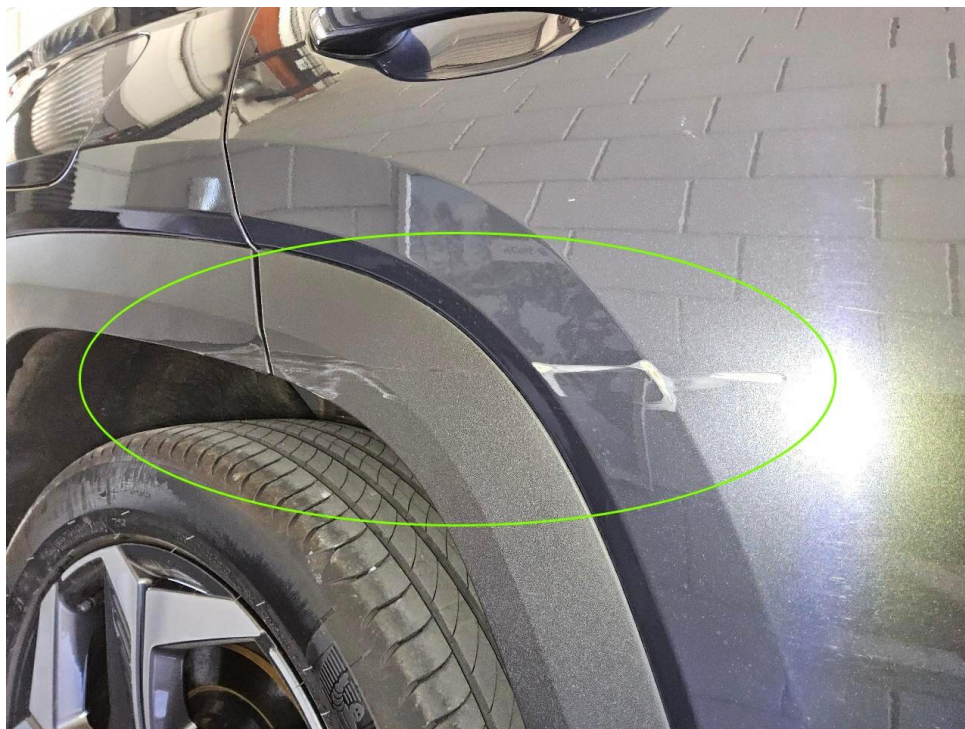
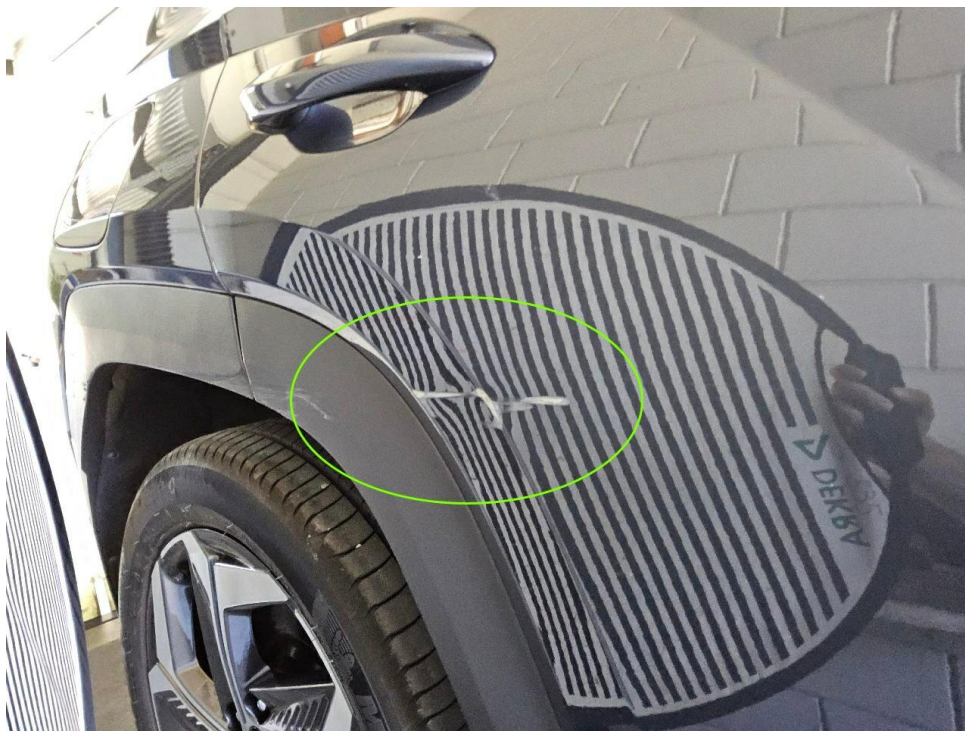
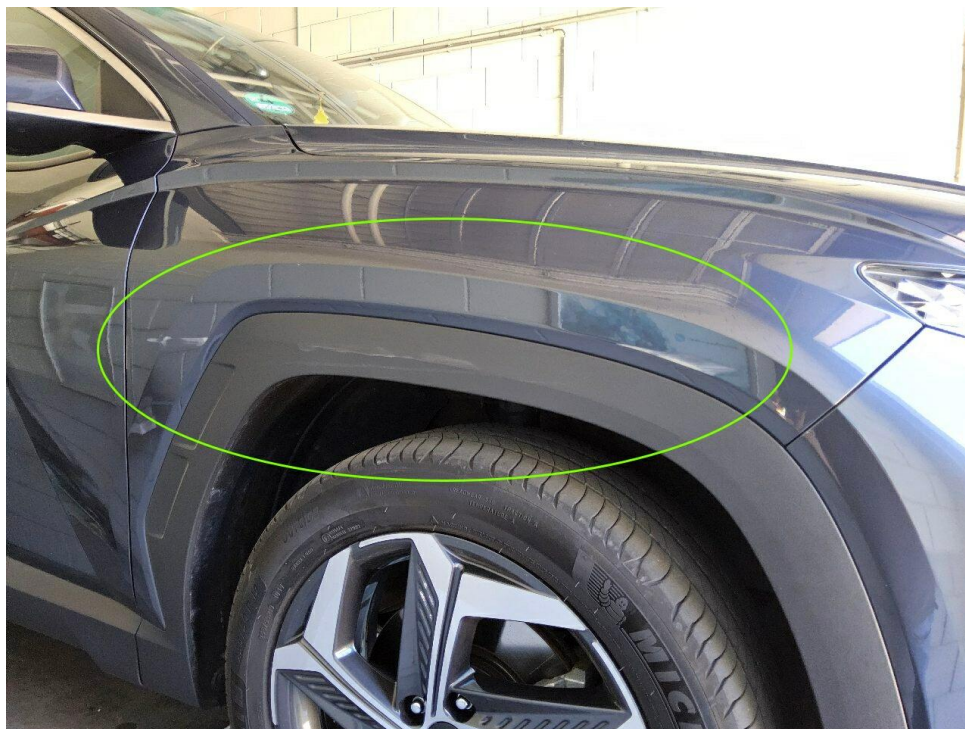
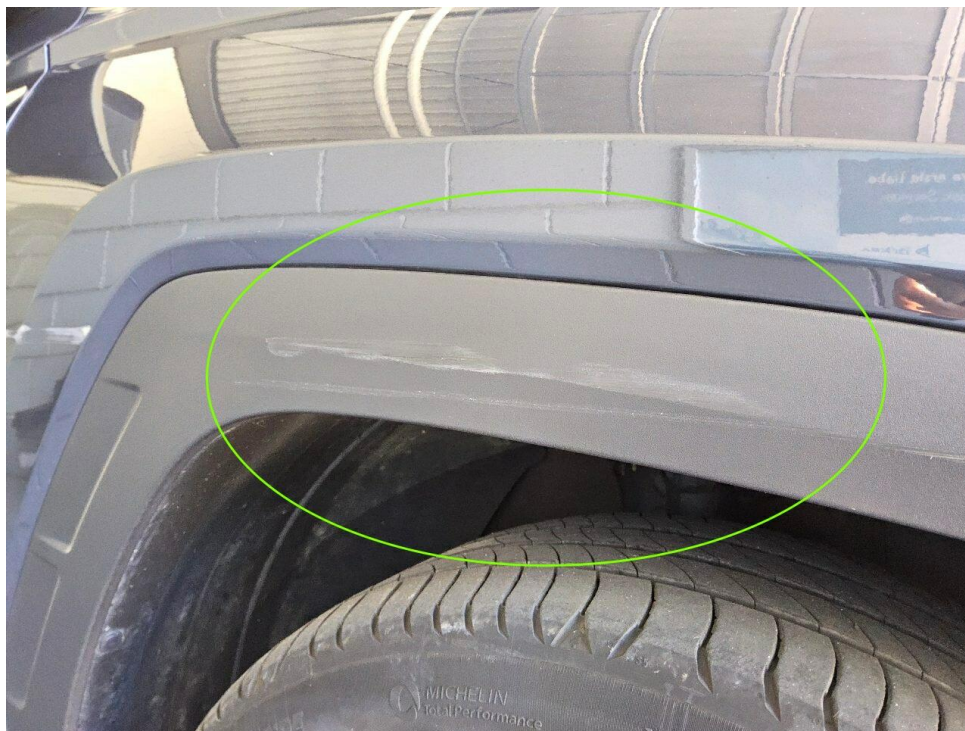
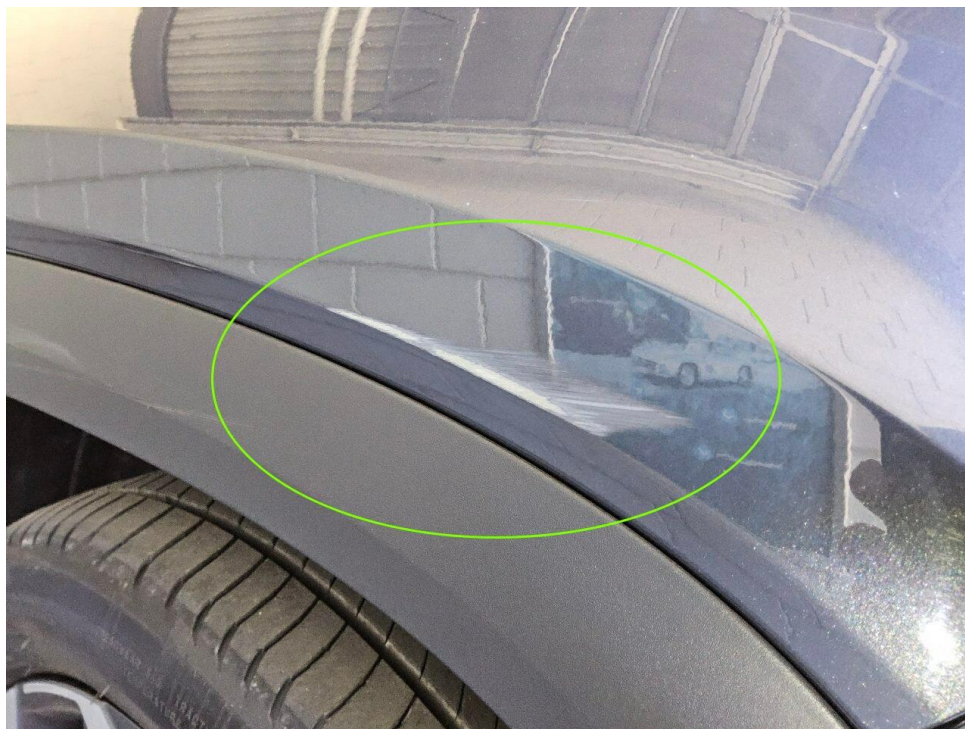
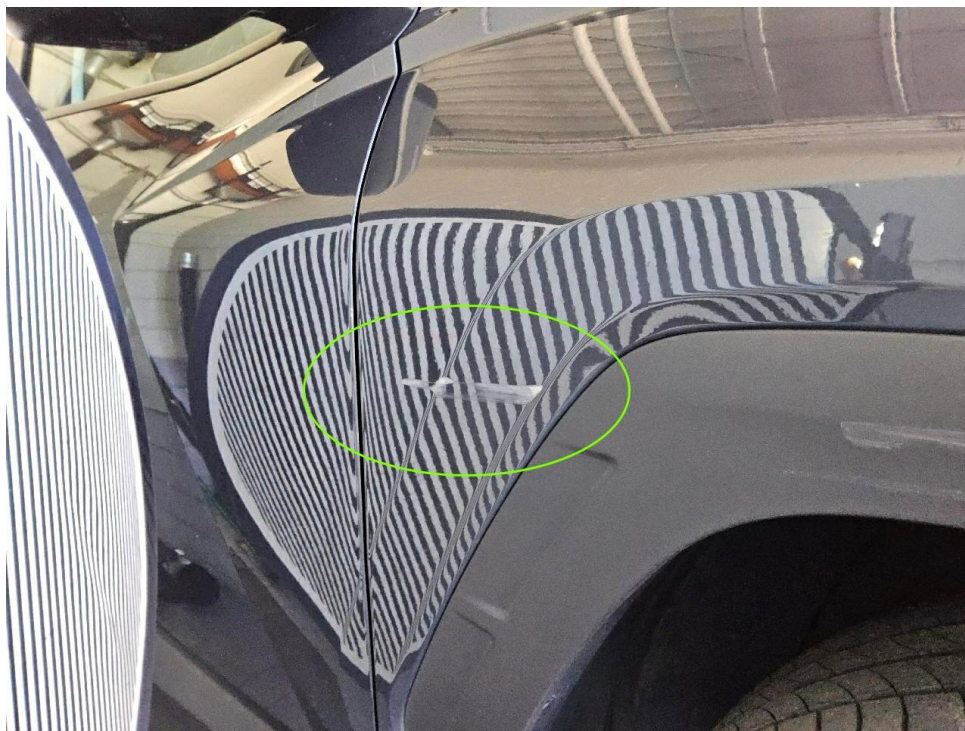
| Bezeichnung des Schadens / Rep.-Weg | Rep.Kost | | Anrechn. | Minderwert in EUR | |
|---|---|---|---|---|---|
| 1. Streifschaden hinten rechts, | 1.356,30 | 1.614 | 100 | -1.356,30 | -1.614 |

Bild 17 : Streifschaden rechts

Bild 18 : Streifschaden rechts

Bild 19 : Streifschaden rechts

Bild 20 : Streifschaden rechts

Bild 21 : Streifschaden rechts

Bild 22 : Streifschaden rechts

Bild 23 : Streifschaden rechts

Bild 24 : Streifschaden rechts

| ARB.POS.NR/<br>LEIT-NR | INSTANDSETZUNGS-/EINZEL-/VERBUNDARBEITEN | AW | ARB.-<br>PREIS |
|---|---|---|---|
| 0742 | KOTFLUEGEL V R INSTANDSETZEN | 10* | 105.00 |
| 1782 | TUER H R INSTANDSETZEN | 20* | 210.00 |

| ARB.POS.NR/<br>LEIT-NR | ARBEITSGANG | MONT-TEILE AUSGEBAUT | AW | ARB.-<br>PREIS |
|---|---|---|---|---|
| 991FRTR0 | KOTFLUEGEL V R | REPARATURLACKIERUNG | 27 | 291.60 |
| 99LDRTR0 | TUER H R | REPARATURLACKIERUNG | 29 | 313.20 |
