Wertgutachten

Ihr Auftrag vom	16.05.2026 durch Raiffeisen-Impuls Fuhrparkmanagement GmbH & Co. KG
Besichtigungsort	36272 Niederaula, Industriestraße 11
Besichtigungsdatum	29.05.2026
Referenznummern	0002076204

Fahrzeugident.-Nr.	VXKFCYHZTP1084452		
Fahrzeugart	PKW - Kombilimousine	Farbton / Lackart	Schwarz / Metallic
Hersteller	Opel	Nächste HU	keine Angabe
Typ / Verkaufsbez.	Astra L Sports Tourer 1.5 D Business Edition	Laufleistung abgelesen	119.203 km
Erstzulassung	20.02.2024	Emissionsklasse	Euro 6
Getriebe / Gänge	Automatik / 8	Sitzplätze / Türen	5 / 5
Achsen / angetrieben	2 / 1	Anzahl Besitzer	unbekannt
Motorart	Reihenmotor / Diesel	Hubraum / Nennleistung	1.498 ccm / 96 KW
Antriebsart	Frontantrieb

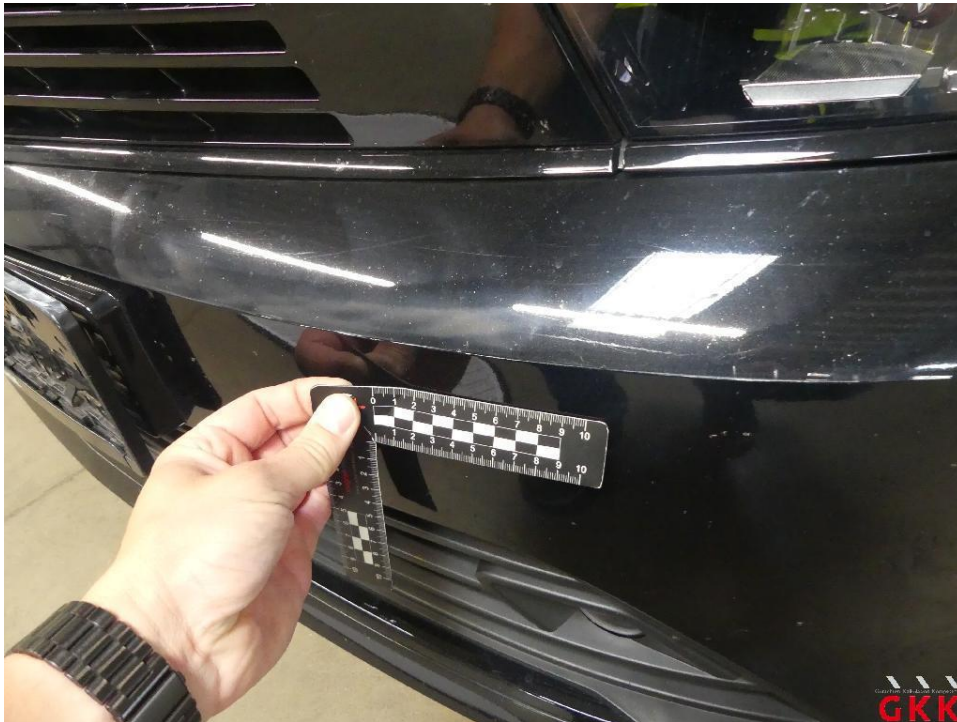
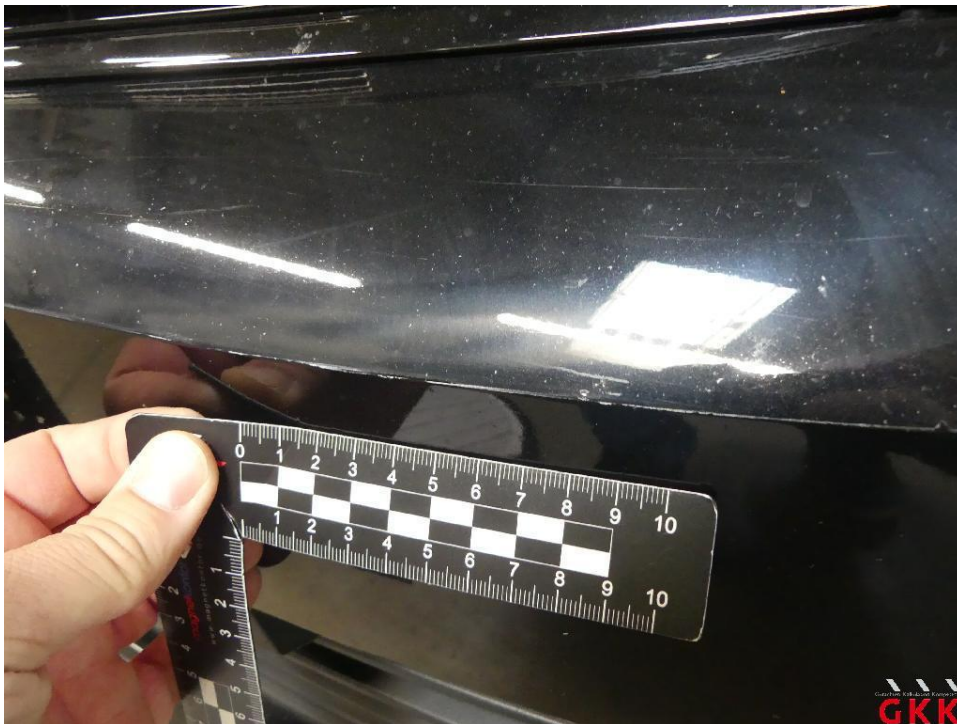
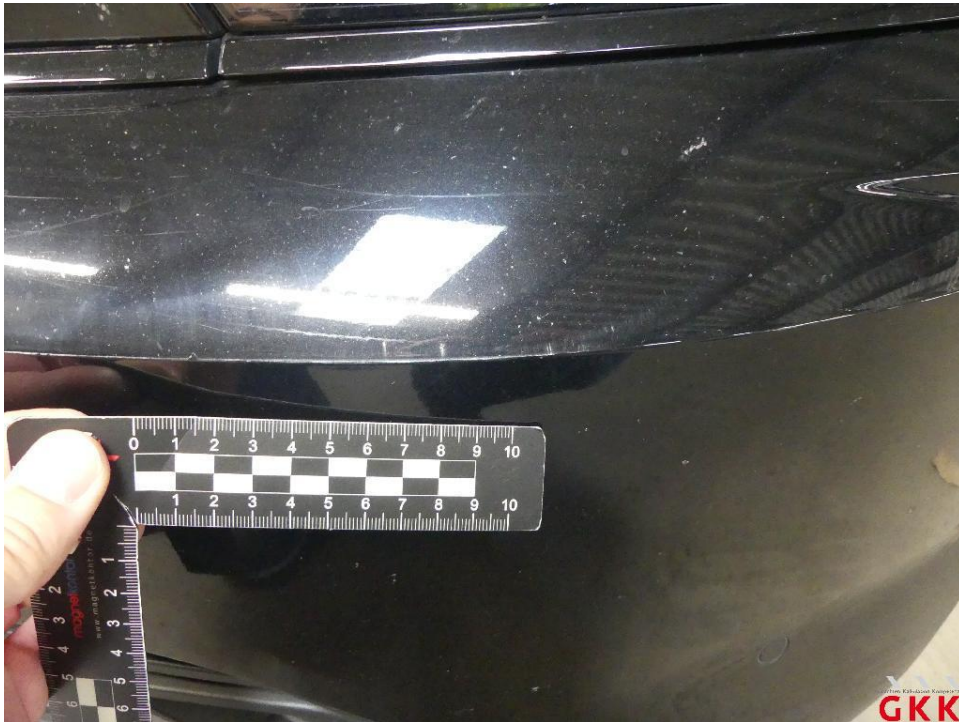
Wertbeeinflussende Faktoren		
Front (Angaben ohne MwSt.)	Reparaturkosten	MW
Stoßfänger vorne Verkleidung -lackiert-, verkratzt, lackieren (Bild 15, Bild 16, Bild 17)	1003,09 €	601,85 €
Dach (Angaben ohne MwSt.)	Reparaturkosten	MW
Dach, verkratzt, lackieren (Bild 21, Bild 22, Bild 23)	1041,80 €	625,08 €
Seite links (Angaben ohne MwSt.)	Reparaturkosten	MW
Seitenwand links, Reparaturmangel, polieren (Bild 24, Bild 25, Bild 26)	159,52 €	159,52 €
Heck (Angaben ohne MwSt.)	Reparaturkosten	MW
Heckklappe, verkratzt, lackieren (Bild 18, Bild 19, Bild 20)	953,96 €	572,38 €
Ohne Zuordnung (Angaben ohne MwSt.)	Reparaturkosten	MW
HU (Hauptunters.) PKW / Transporter, kein gültiger Nachweis vorhanden, durchführen	132,77 €	132,77 €
Inspektion groß Mittelklasse, fällig, durchführen	640,85 €	640,85 €
Frontscheibe, Steinschlag, Gebrauchsspur	0,00 €	0,00 €
Fahrzeug Front, Steinschlag, Gebrauchsspur	0,00 €	0,00 €

Bild 15 Stoßfänger vorne, Verkleidung -lackiert-, verkratzt, lackieren

Bild 16 Stoßfänger vorne, Verkleidung -lackiert-, verkratzt, lackieren

Bild 17 Stoßfänger vorne, Verkleidung -lackiert-, verkratzt, lackieren

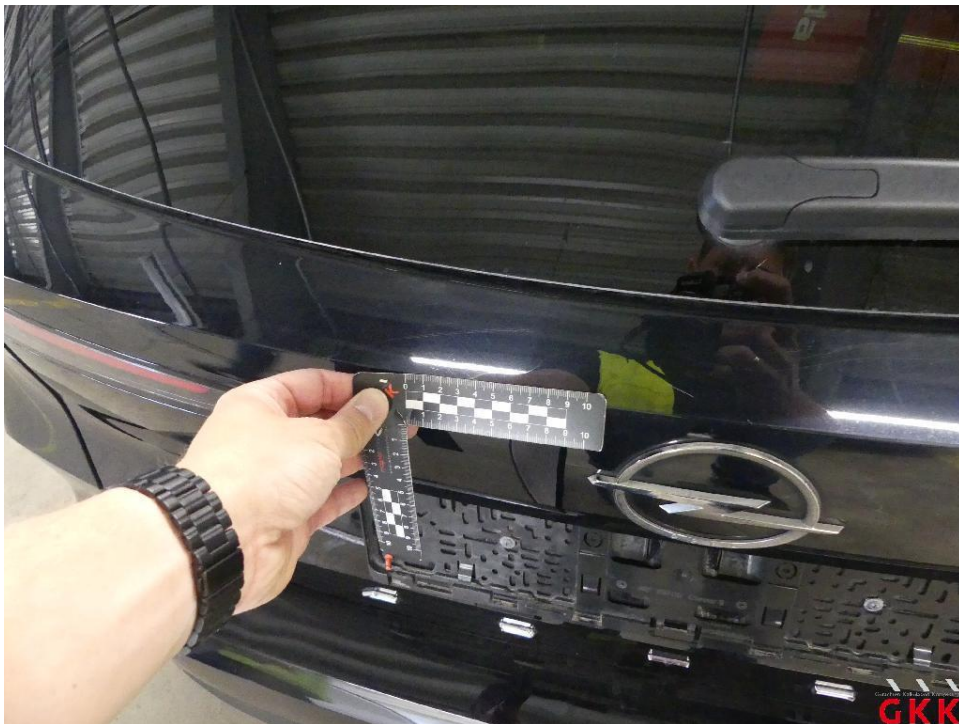
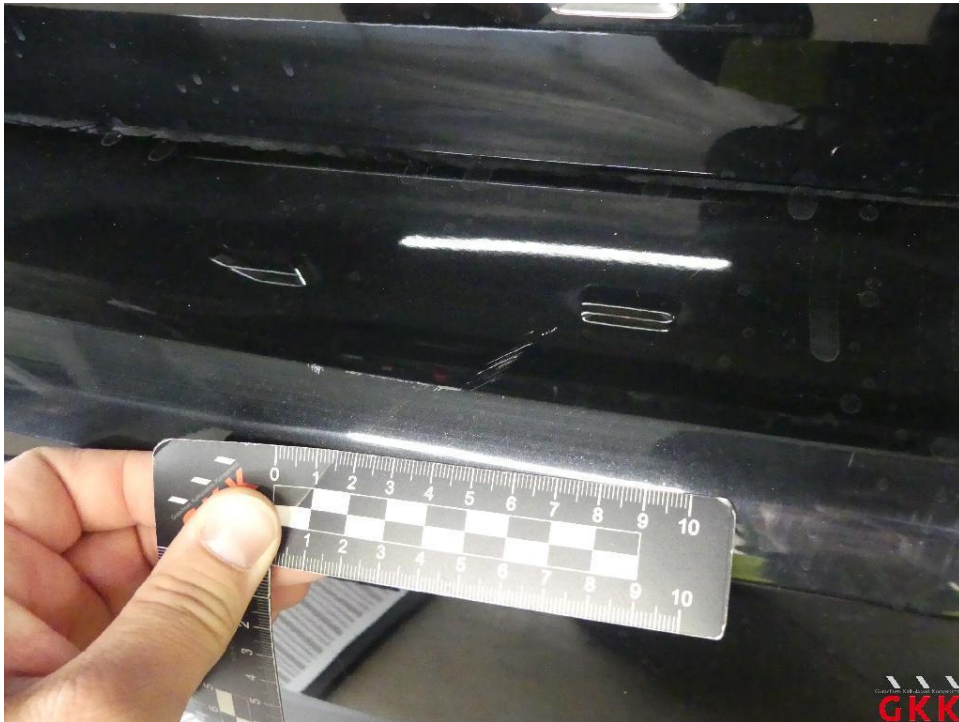
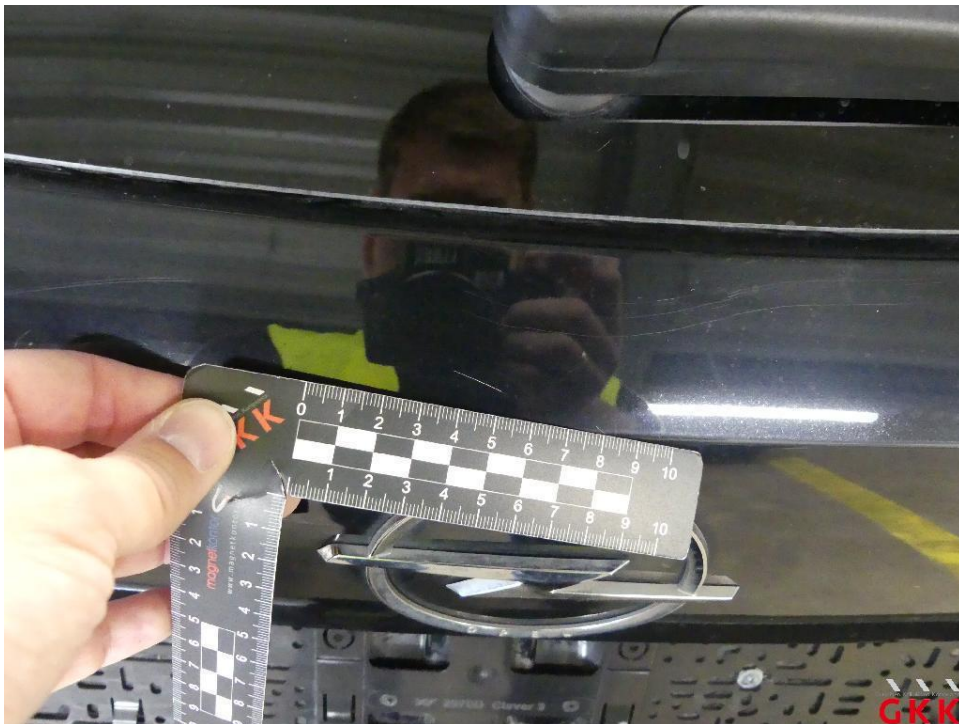
Bild 18 Heckklappe, verkratzt, lackieren

Bild 19 Heckklappe, verkratzt, lackieren

Bild 20 Heckklappe, verkratzt, lackieren

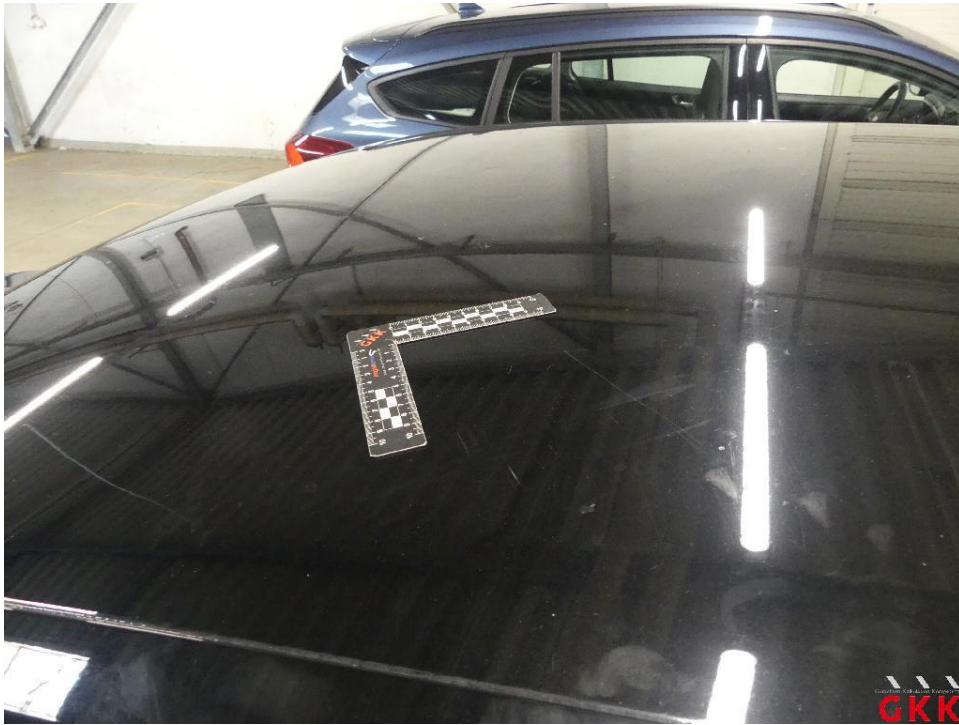
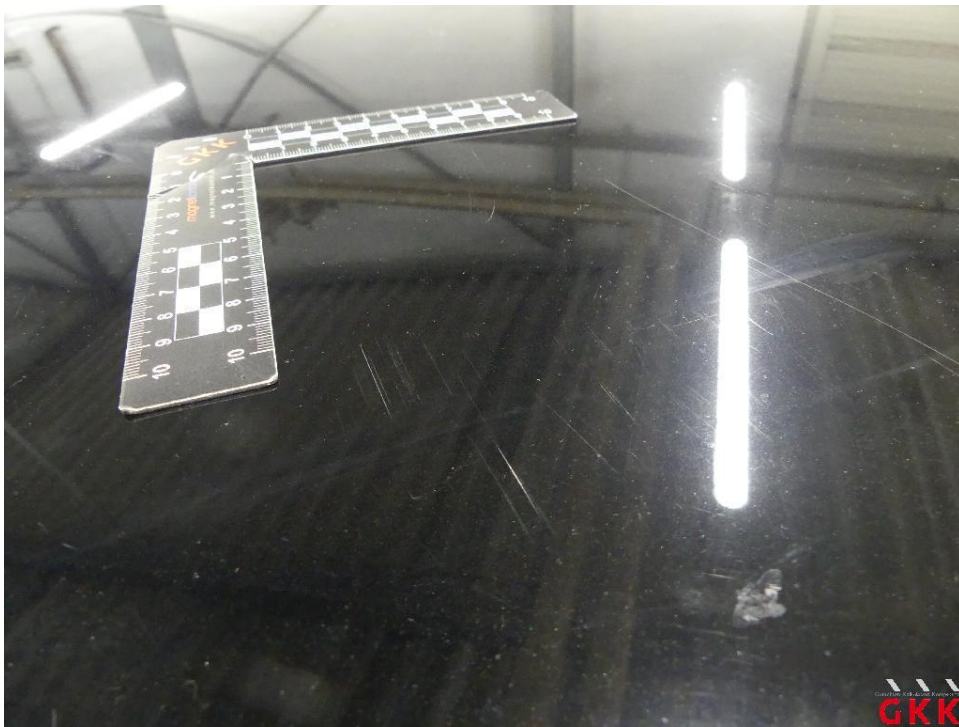
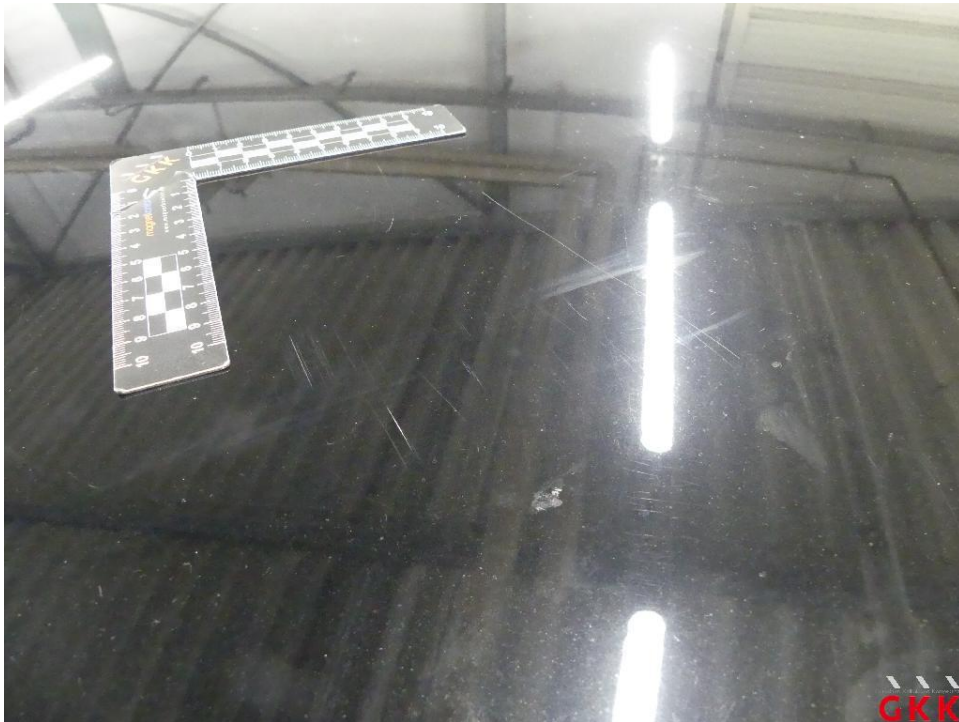
Bild 21 Dach, verkratzt, lackieren

Bild 22 Dach, verkratzt, lackieren

Bild 23 Dach, verkratzt, lackieren

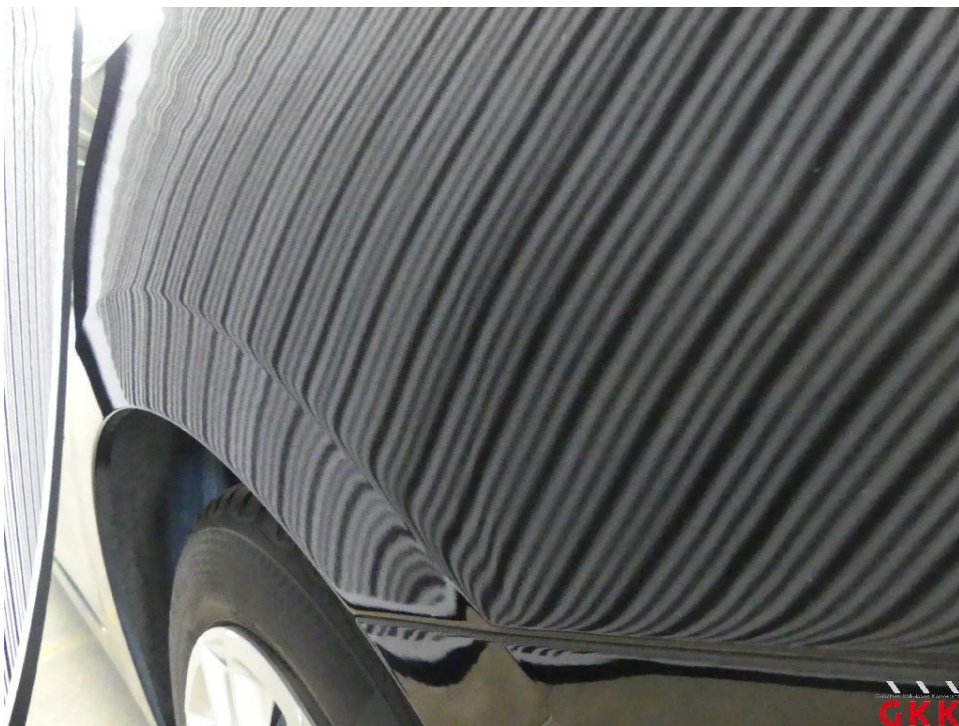
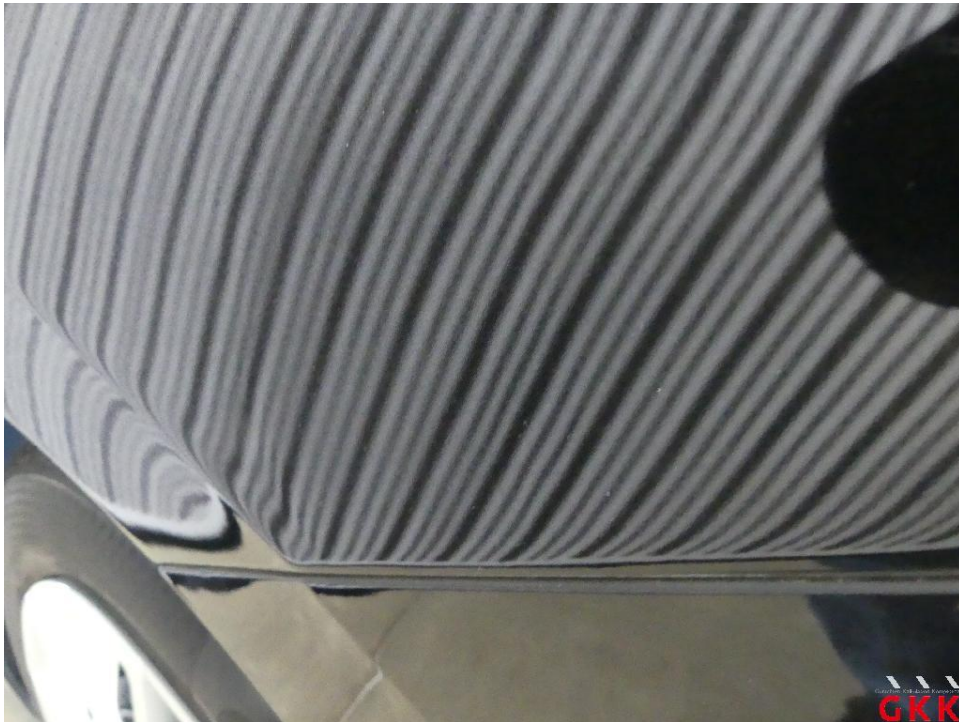
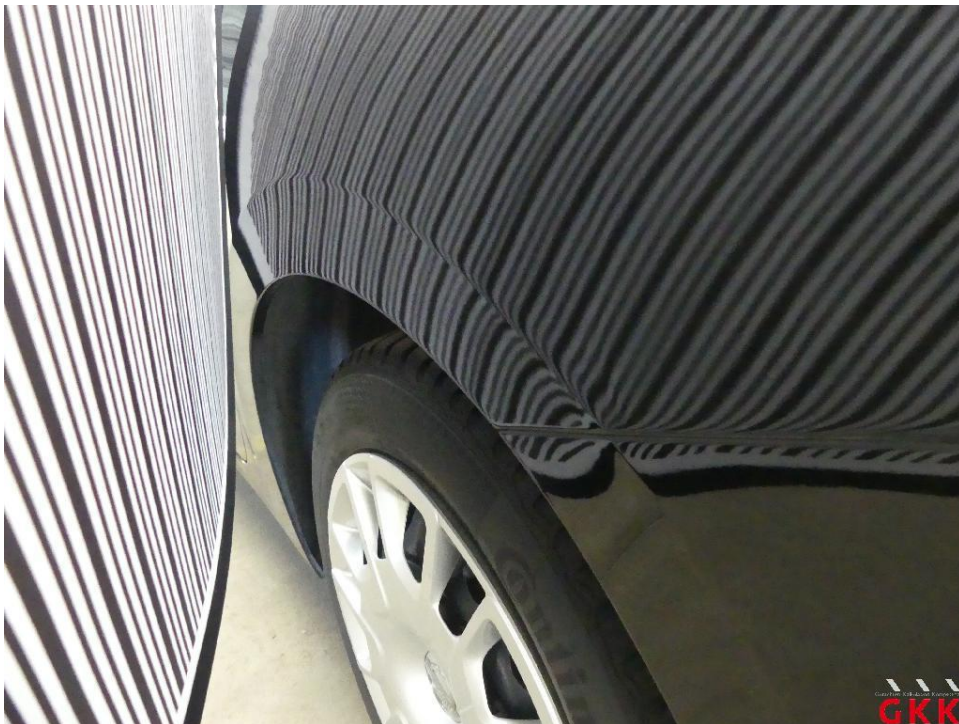
Bild 24 Seitenwand links, Reparaturmangel, polieren

Bild 25 Seitenwand links, Reparaturmangel, polieren

Bild 26 Seitenwand links, Reparaturmangel, polieren
