# Zustandsbericht / Minderwertgutachten

Auftraggeber Mobilize Financial Services, eine Marke der RCI Banque S.A., Niederlassung  
Deutschland, Jagenbergstr. 1, 41468 Neuss  
Besichtigung 10.06.2026

| Hersteller | Renault | Typ / Verkaufsbez. | Austral (07.2022->) / Austral |

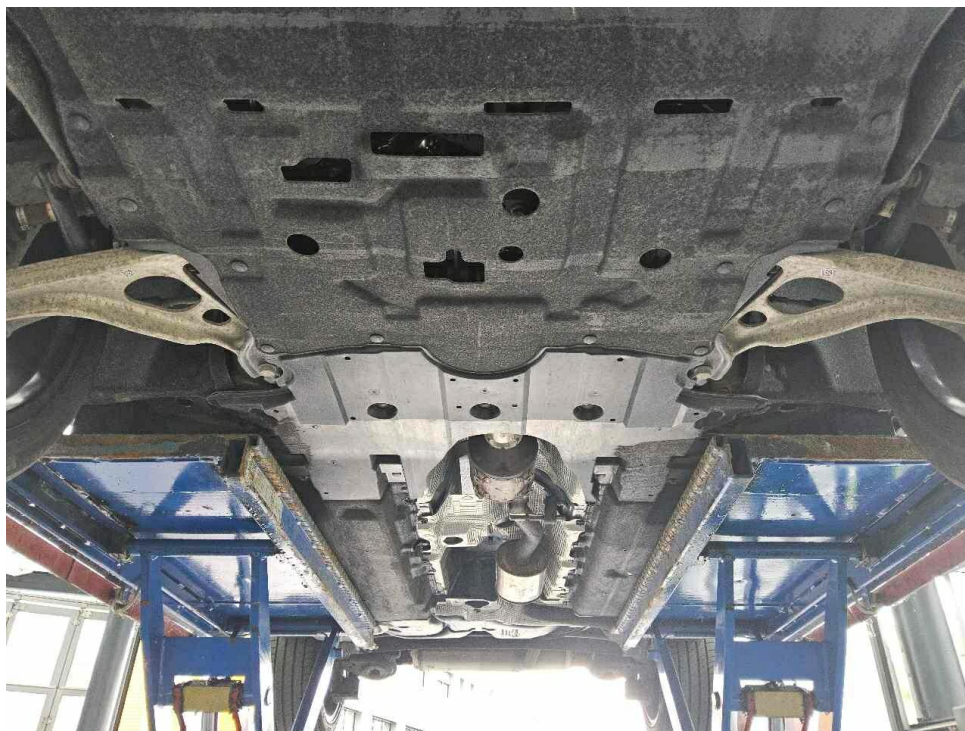
Bild 9 : Unterboden
