## Zustandsbericht

<b>Kunde :</b>	<b>Allane SE HCBE</b>	<b>Amtl. Kennzeichen :</b>	<b>H-CK 778</b>
<b>Berichtsnummer :</b>	<b>0000000924723-DE968</b>		
<b>Referenznummer:</b>	<b>31189083</b>

#### Volkswagen Passat Variant (CB5)(03.2019->2024) Basis

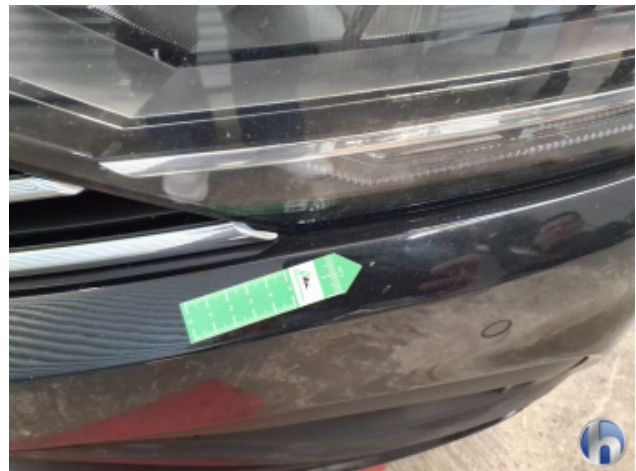
1. Stoßfänger Vorne  
Gebrauchsspuren - Ohne Reparatur

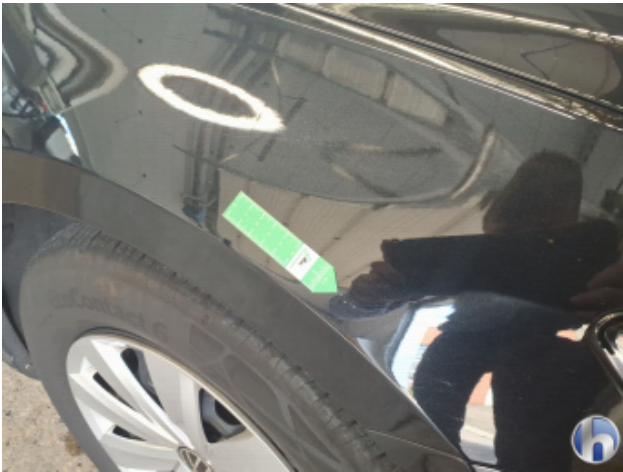
2. Kotflügel Vorne - Rechts  
Steinschlag - Smart Repair

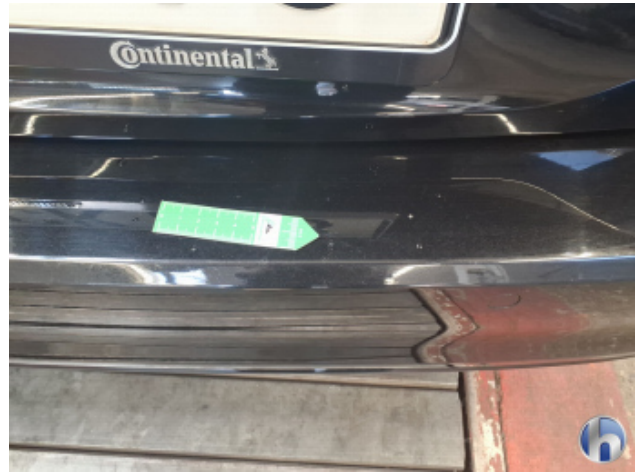
3. Stoßfänger Hinten  
Kratzer - Smart Repair

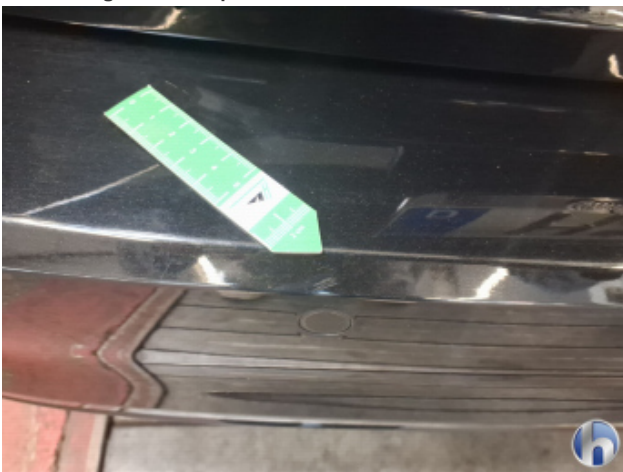
3. Stoßfänger Hinten  
Kratzer - Smart Repair

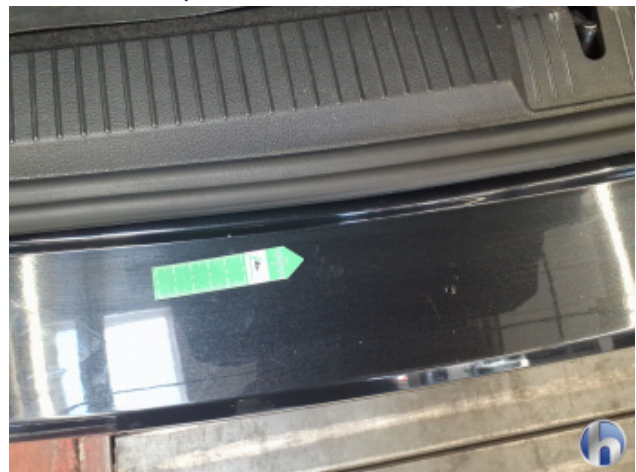
3. Stoßfänger Hinten  
Kratzer - Smart Repair

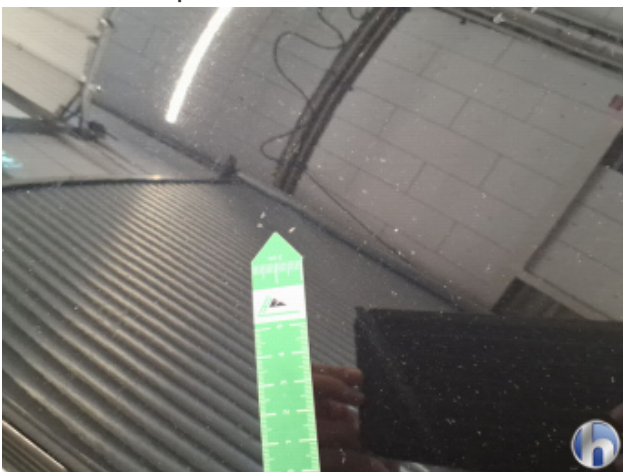
4. Motorhaube  
Steinschlag - Lackieren

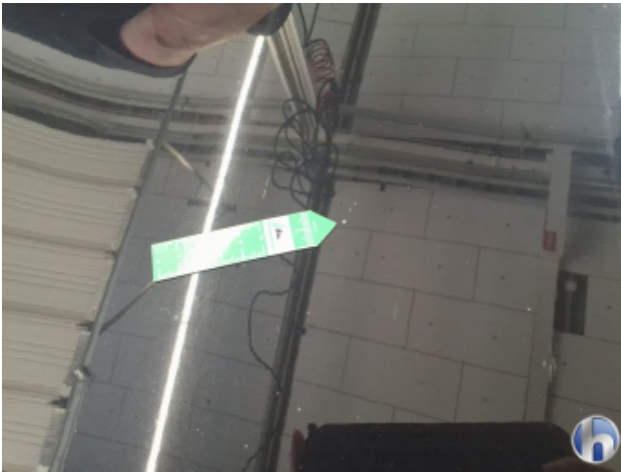
4. Motorhaube  
Steinschlag - Lackieren

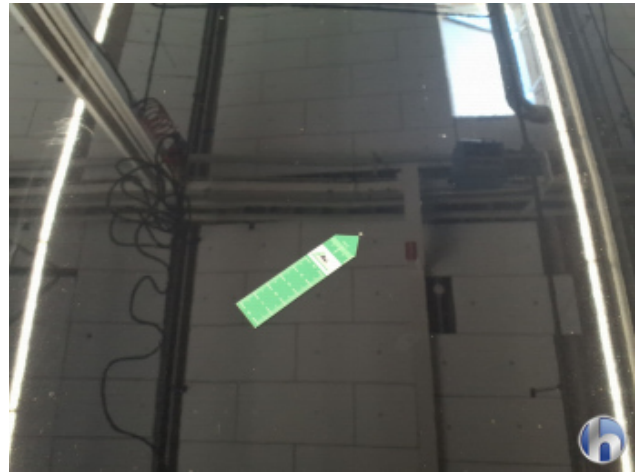
4. Motorhaube  
Steinschlag - Lackieren

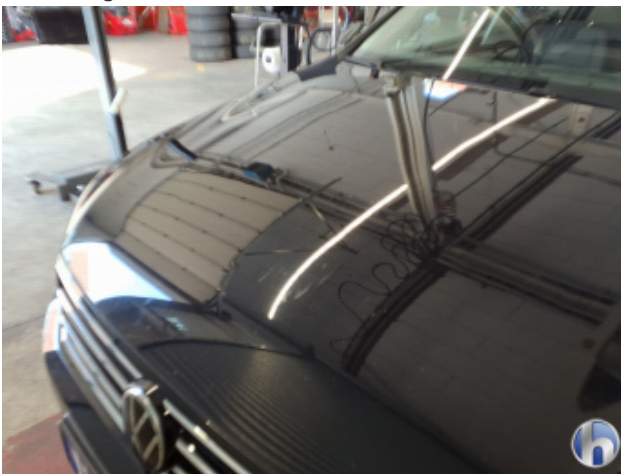
4. Motorhaube  
Steinschlag - Lackieren

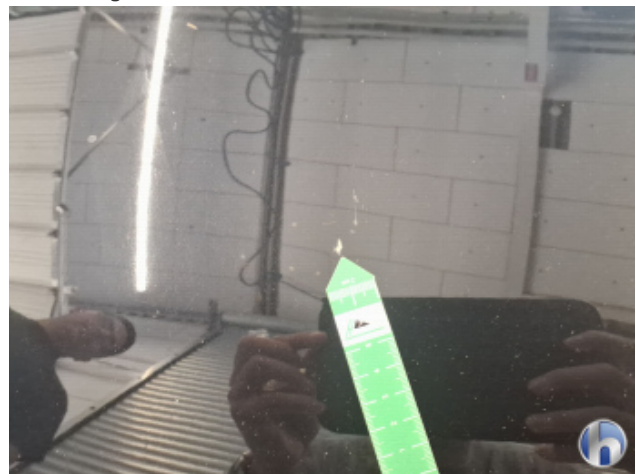
4. Motorhaube  
Steinschlag - Lackieren

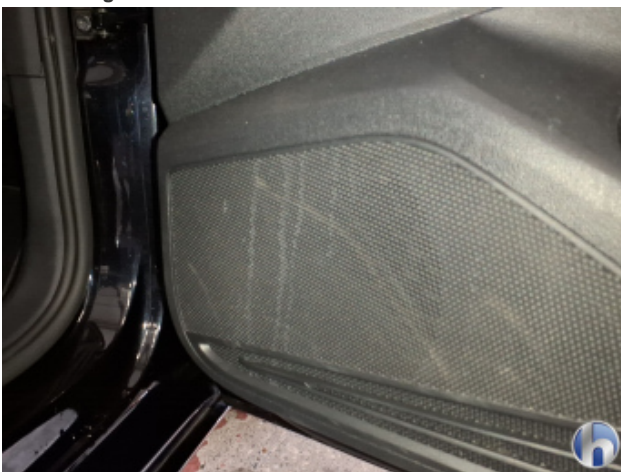
5. Verkleidung  
Verschmutzt - Reinigen

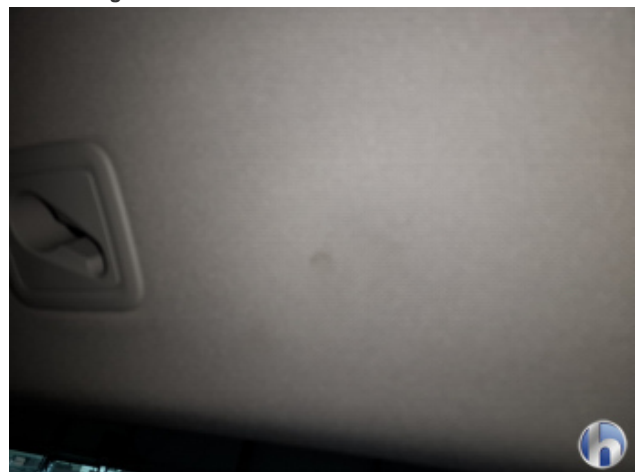
6. Dachhimmel  
Verschmutzt - Reinigen

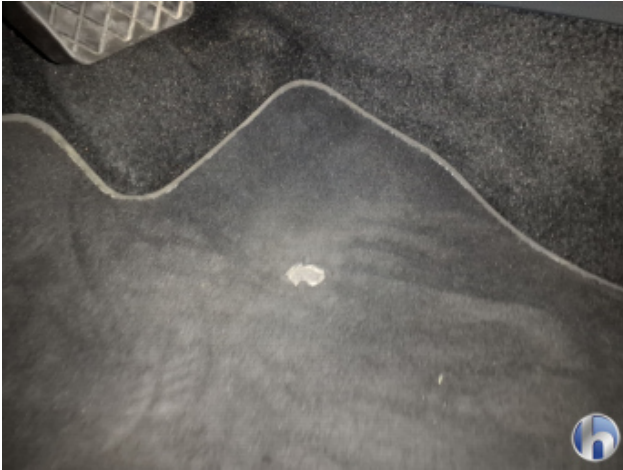
7. Fußraum Innenraum links vorne  
**Loch - Erneuern**
