## Zustandsbericht

<b>Kunde :</b>	<b>Allane SE</b>	<b>Amtl. Kennzeichen :</b>	<b>RH-UG 40E</b>
<b>Berichtsnummer :</b>	<b>000000922283-DE613</b>		
<b>Referenznummer:</b>	<b>31177778</b>

#### Hyundai Kona (OS)(2017->) Select Elektro 2WD

Fahrzeug-Ident.-Nr.:	<b>TMAK281HFPJ085141</b>	Laufleistung abgelesen:	<b>27907 km</b>
Erstzulassung / Baujahr:	<b>01.06.2023 / 2023</b>	Besichtigungsdatum/-ort:	<b>29.05.2026 Dieselstraße 3, 85386 Eching</b>
Fahrzeugart:	<b>PKW</b>	Aufbauart:	<b>Geländewagen/Pickup</b>
Kraftstoff:	<b>Elektro</b>	Getriebe Art:	<b>Automatik</b>
Navi.-Datenträger:	<b>-</b>	Hubraum / Leistung:	<b>0 ccm / 100 kW (136 PS)</b>
Antriebsart:	<b>Frontantrieb</b>	Lackfarbe:	<b>Dive in Jeju / SOL</b>
Lackart:	<b>Uni (2 Schicht)</b>	Türen / Sitzplätze:	<b>5 / 5</b>
Anzahl Schlüssel:	<b>2</b>	Nächste HU / AU:	<b>06.2026 / 06.2026</b>
Polster Art:	<b>Stoff</b>	Serviceheft verfügbar:	<b>Ja</b>
Farbe Innenausstattung:	<b>Grau</b>	Serviceheft gepflegt:	<b>Ja</b>
Raucherfahrzeug:	<b>Nein</b>	Letzter Service km / am:	<b>18054 / 05.06.2025</b>
Fahrzeug fahrbereit:	<b>Ja</b>	Vorgelegte Fahrzeug-	
Zustand aussen:	<b>2 - Gut</b>	Unterlagen:	<b>ZB I (Fzg.Schein)</b>

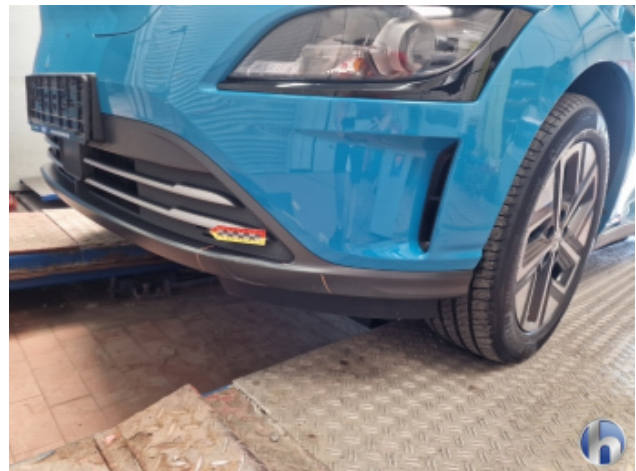
Bauteil	Schaden	Rep.-Art
1.	Stoßfänger Vorne	Kratzer	Smart Repair

1. Stoßfänger Vorne  
Kratzer - Smart Repair

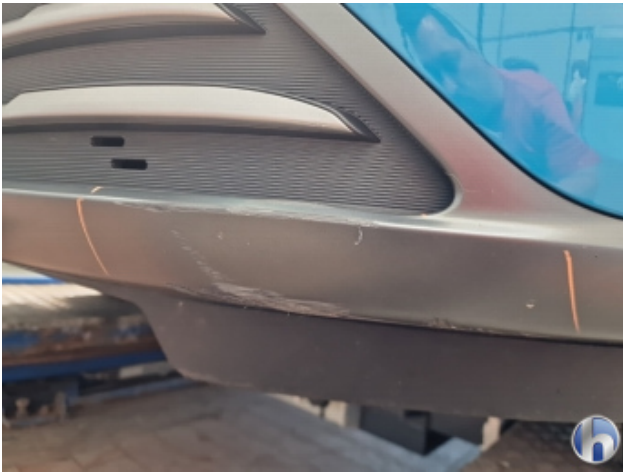
1. Stoßfänger Vorne  
Kratzer - Smart Repair

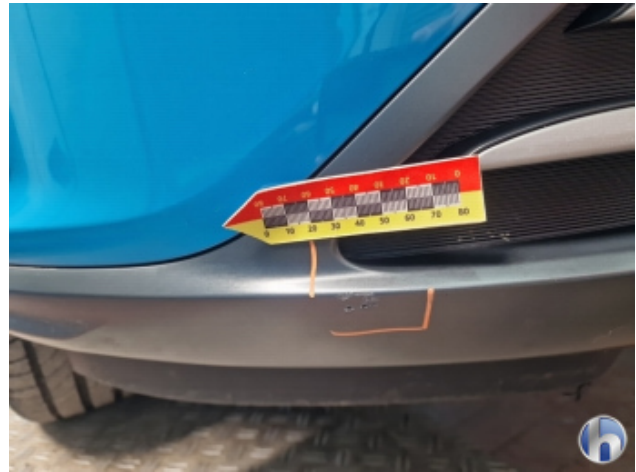
1. Stoßfänger Vorne  
Kratzer - Smart Repair

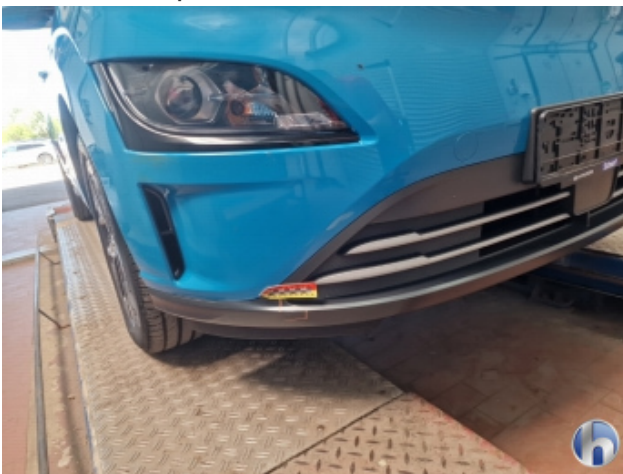
1. Stoßfänger Vorne  
Kratzer - Smart Repair
