| <b>Modell:</b> | Golf |

# Zustandsbericht

- Protokoll der Fahrzeugbewertung -

Berichts-Nr: 10645573  
vom: 21.05.2026

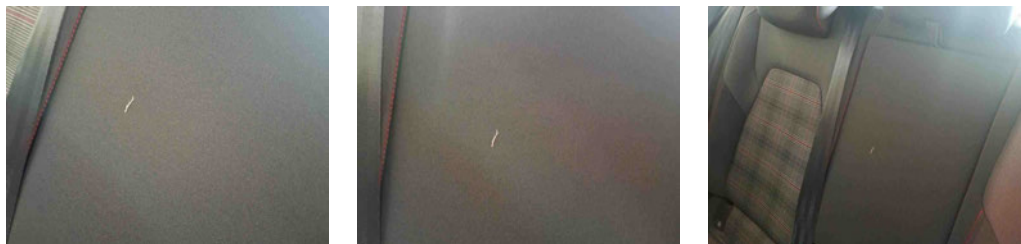
| Nr | Bauteil | Schadensbeschreibung | Reparaturempfehlung |
|---|---|---|---|
| 4 | Mittelarmlehne hinten | Riss | Smart Repair |

## 4 - Mittelarmlehne hinten - Riss - Smart Repair

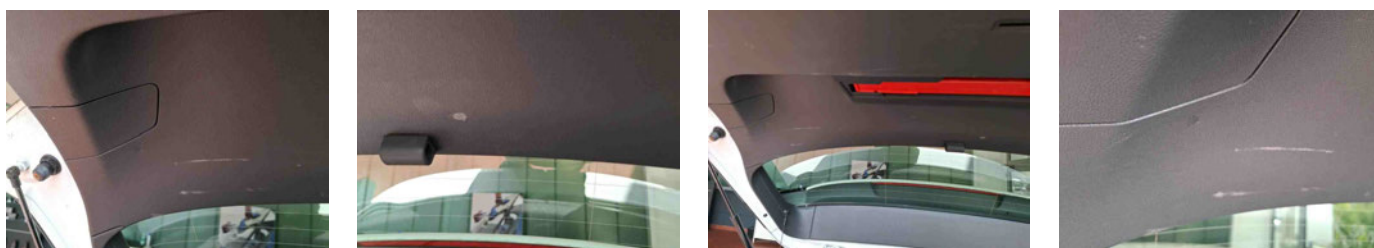
| Nr | Bauteil | Schadensbeschreibung | Reparaturempfehlung |
|---|---|---|---|
| 5 | Heckklappenverkleidung | Kratzer | Smart Repair |

## 5 - Heckklappenverkleidung - Kratzer - Smart Repair

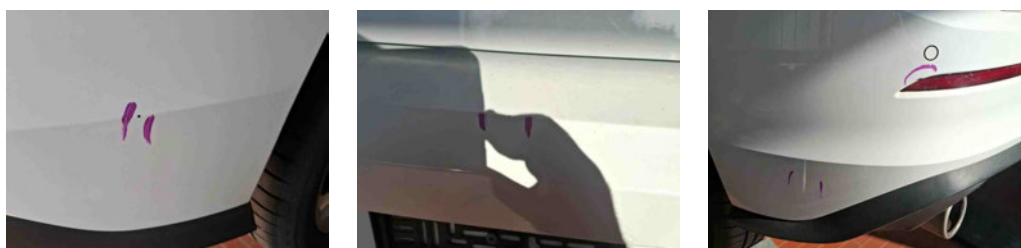
| Nr | Bauteil | Schadensbeschreibung | Reparaturempfehlung |
|---|---|---|---|
| 6 | Stoßfänger hinten | Kratzer | Auslegen + Polieren |

## 6 - Stoßfänger hinten - Kratzer - Auslegen + Polieren

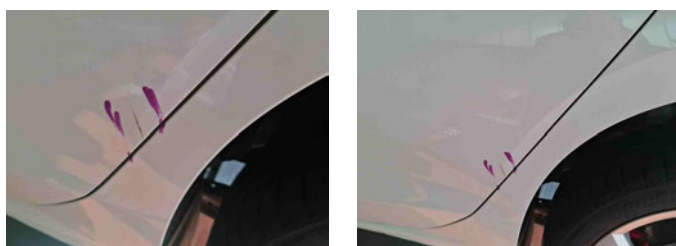
| Nr | Bauteil | Schadensbeschreibung | Reparaturempfehlung |
|---|---|---|---|
| 7 | Tür hinten links | Anhaftung | Polieren |

## 7 - Tür hinten links - Anhaftung - Polieren

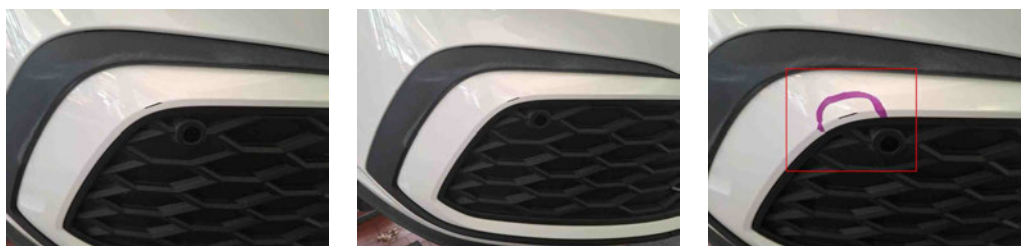
| Nr | Bauteil | Schadensbeschreibung | Reparaturempfehlung |
|---|---|---|---|
| 8 | Stoßfänger vorne rechts | Kratzer | Auslegen + Polieren |

## 8 - Stoßfänger vorne rechts - Kratzer - Auslegen + Polieren

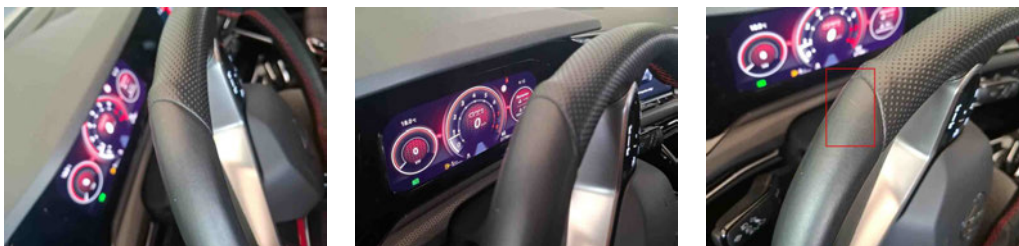
| Nr | Bauteil | Schadensbeschreibung | Reparaturempfehlung |
|---|---|---|---|
| 1 | Lenkrad | Kratzer | Akzeptabel (Gebrauchsspur) |

### 1 - Lenkrad - Kratzer - Akzeptabel (Gebrauchsspur)

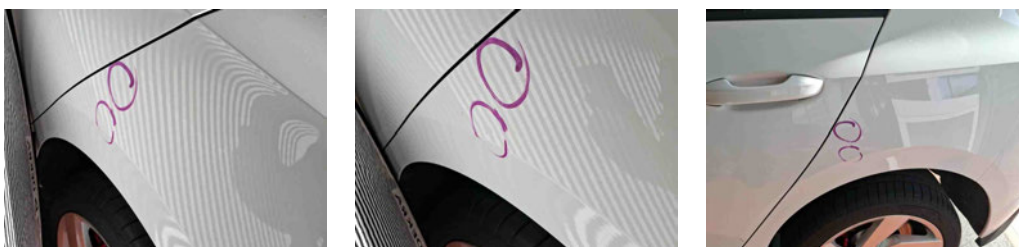
| Nr | Bauteil | Schadensbeschreibung | Reparaturempfehlung |
|---|---|---|---|
| 2 | Seitenwand hinten links | Delle(n) | Akzeptabel (Gebrauchsspur) |

### 2 - Seitenwand hinten links - Delle(n) - Akzeptabel (Gebrauchsspur)

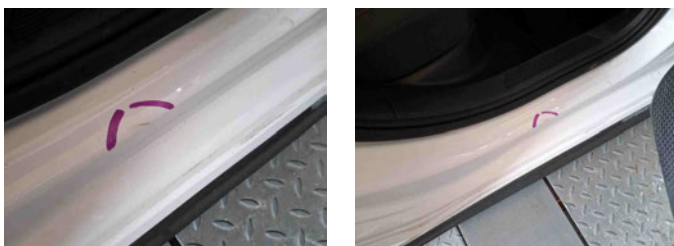
| Nr | Bauteil | Schadensbeschreibung | Reparaturempfehlung |
|---|---|---|---|
| 3 | Einstiegsschweller hinten rechts | Kratzer | Akzeptabel (Gebrauchsspur) |

### 3 - Einstiegsschweller hinten rechts - Kratzer - Akzeptabel (Gebrauchsspur)

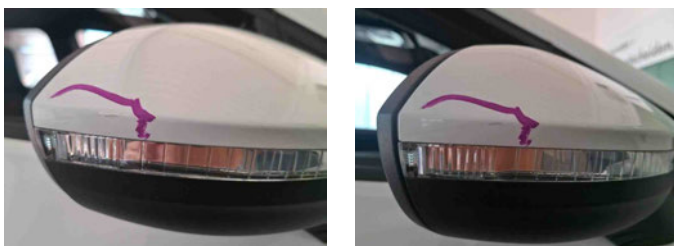
| Nr | Bauteil | Schadensbeschreibung | Reparaturempfehlung |
|---|---|---|---|
| 4 | Außenspiegel Gehäuse rechts | Kratzer | Akzeptabel (Gebrauchsspur) |

### 4 - Außenspiegel Gehäuse rechts - Kratzer - Akzeptabel (Gebrauchsspur)

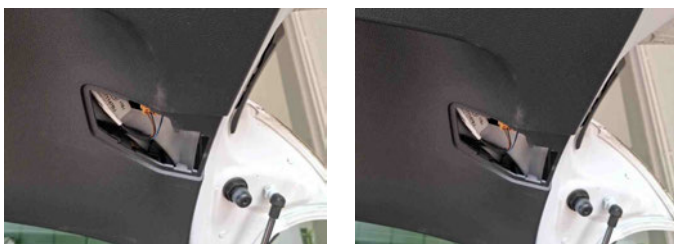
| Nr | Bauteil | Schadensbeschreibung | Reparaturempfehlung |
|---|---|---|---|
| 1 | Kofferraumtürverkleidung rechts | Fehlt | Ersetzen |

### 1 - Kofferraumtürverkleidung rechts - Fehlt - Ersetzen
