## Fahrzeugbeschreibung

**Fahrzeug:** **BMW 3er-Reihe 330e Touring Advantage Automatic Kombi 5-türig 1998 ccm 292 PS / 215 KW Elektrisch 8-Gang Automatik**

## Zustandsbericht

Besichtigungsdatum: 09.06.2026

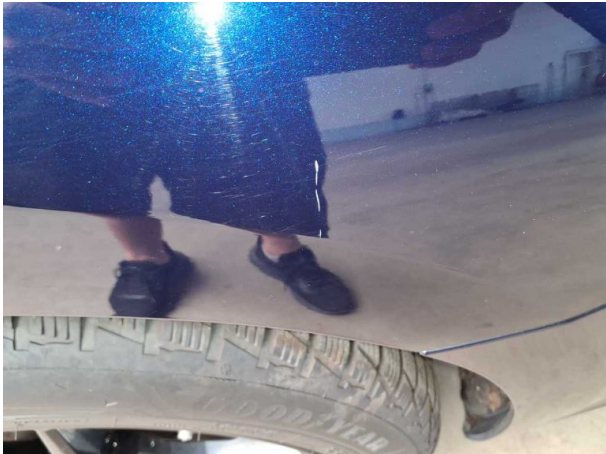
**Beschädigung #1:** Seitenwand links: Seitenwand - Kratzer - Smart Repair

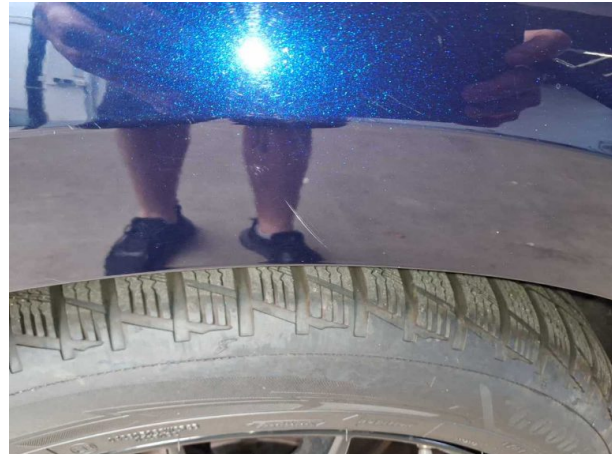
**Beschädigung #1:** Seitenwand links: Seitenwand - Kratzer - Smart Repair

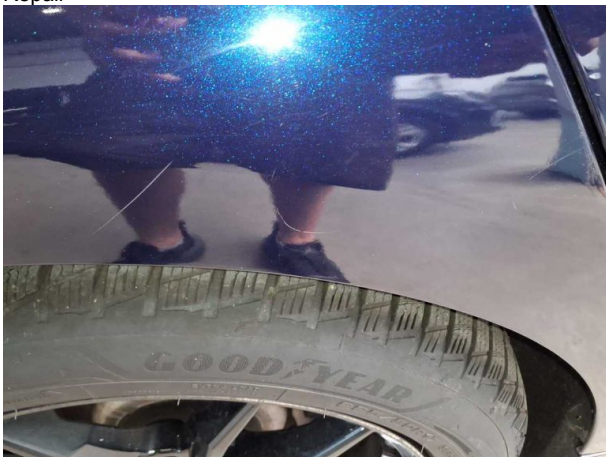
**Beschädigung #2:** Seitenwand rechts: Seitenwand - Kratzer - Smart Repair

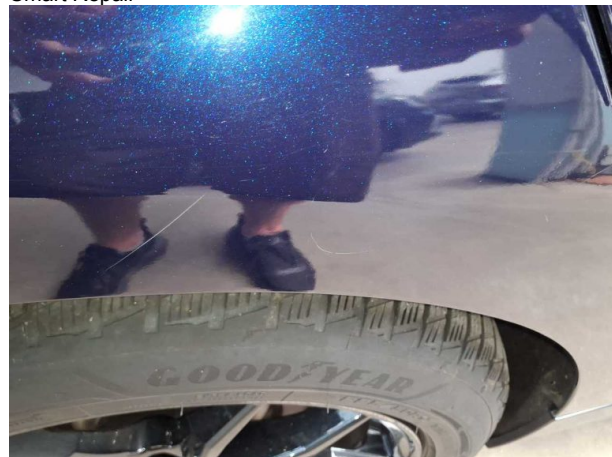
**Beschädigung #2:** Seitenwand rechts: Seitenwand - Kratzer - Smart Repair

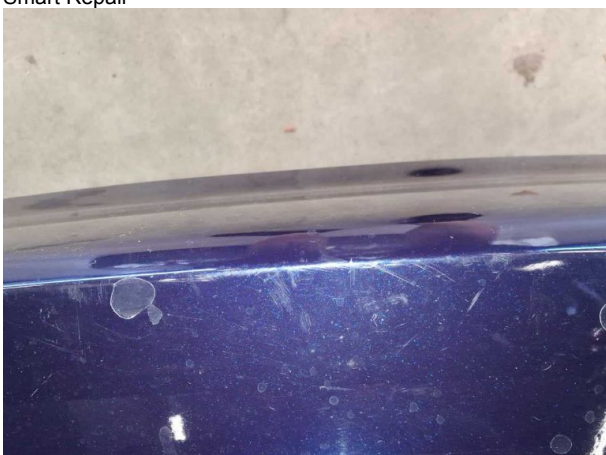
**Beschädigung #3:** Stossfänger hinten: Stossfänger hinten - Kratzer - Smart Repair

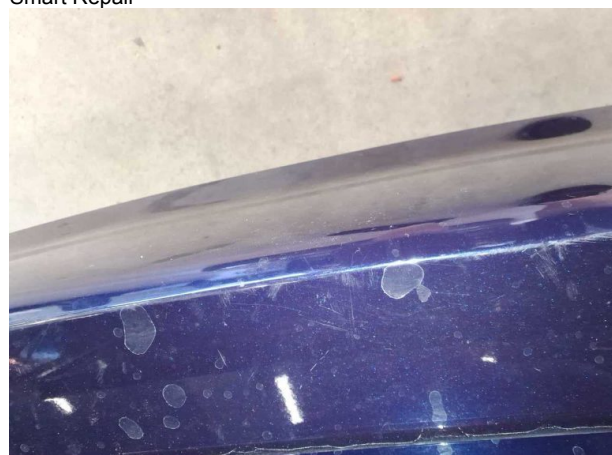
**Beschädigung #3:** Stossfänger hinten: Stossfänger hinten - Kratzer - Smart Repair

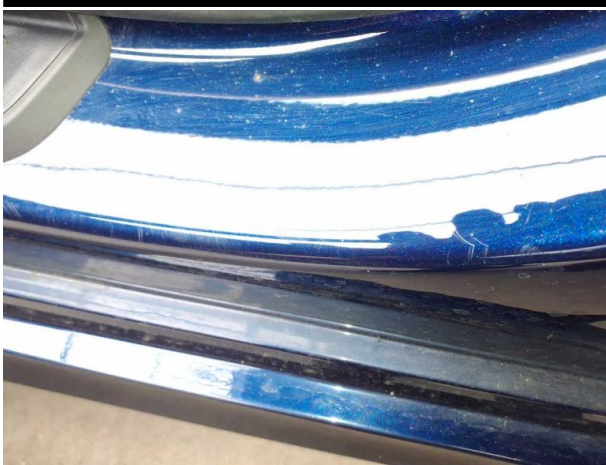
**Beschädigung #4:** Schweller links: Einstieg - Kratzer - instandsetzen und lackieren

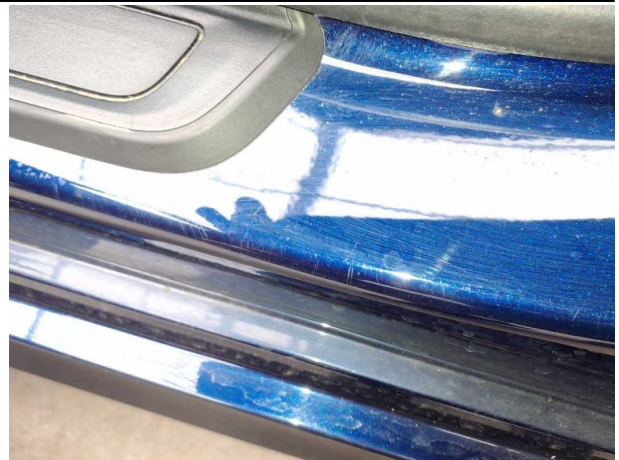
**Beschädigung #4:** Schweller links: Einstieg - Kratzer - instandsetzen und lackieren

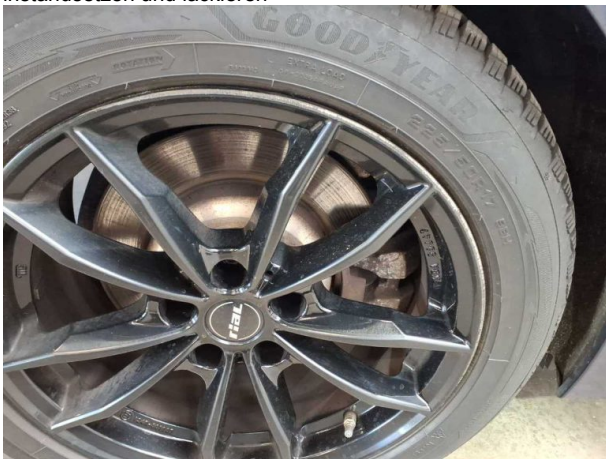
**Beschädigung #5:** Rad/Reifen: Leichtmetallfelge hinten rechts (Materialabtrag optisch zu hoch) - Kratzer - erneuern

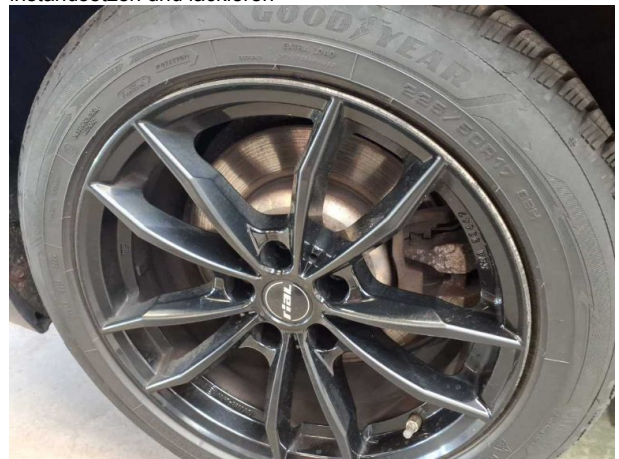
**Beschädigung #5:** Rad/Reifen: Leichtmetallfelge hinten rechts (Materialabtrag optisch zu hoch) - Kratzer - erneuern

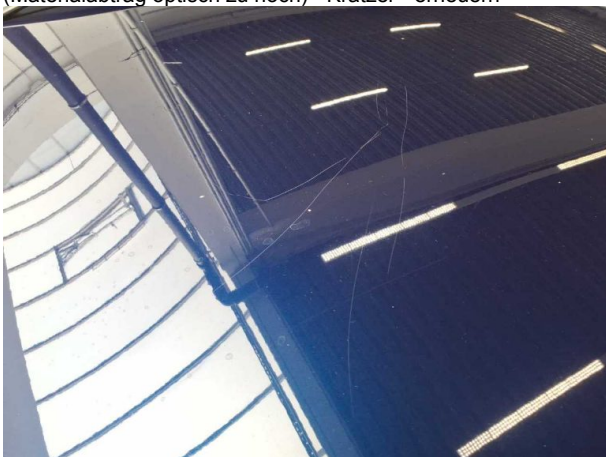
**Beschädigung #6:** Fahrzeugdach: Dach - Kratzer - instandsetzen und lackieren

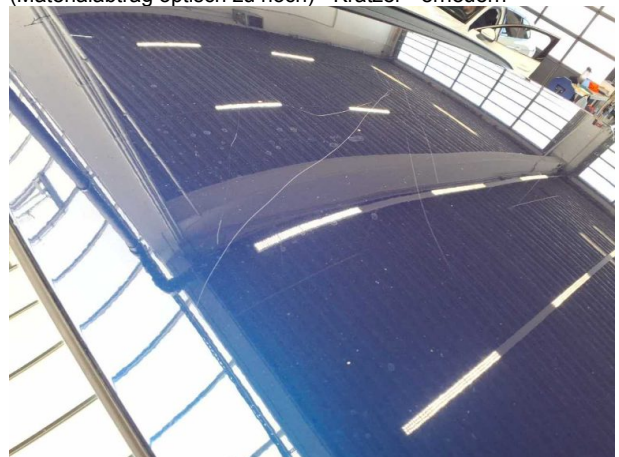
**Beschädigung #6:** Fahrzeugdach: Dach - Kratzer - instandsetzen und lackieren

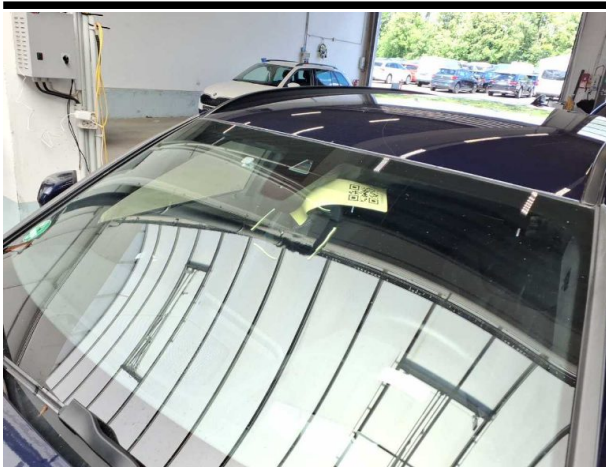
**Beschädigung #7:** Verglasung: Frontscheibe mit Spurhalteassistent - gebrochen / gerissen - erneuern

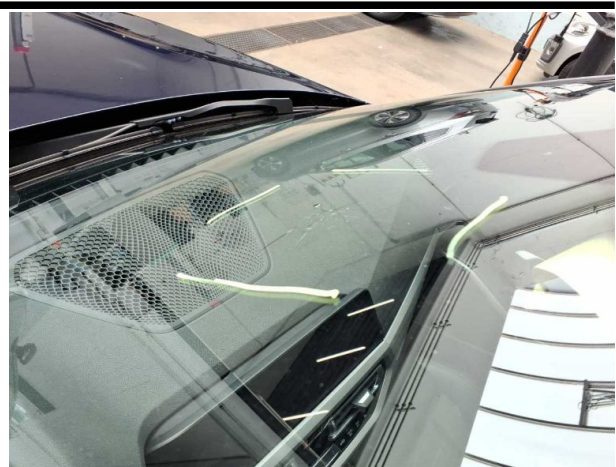
**Beschädigung #7:** Verglasung: Frontscheibe mit Spurhalteassistent - gebrochen / gerissen - erneuern

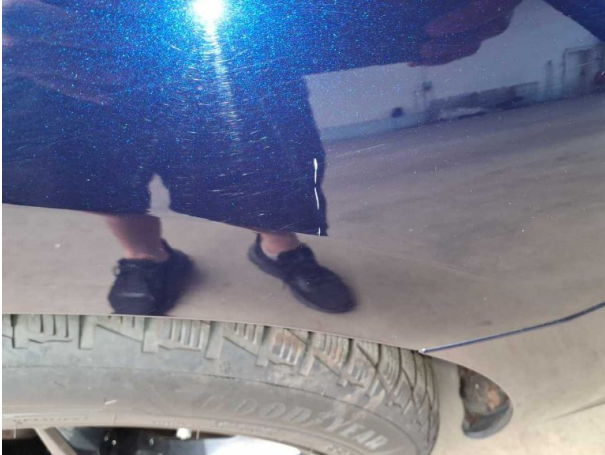
**Damage #1:** Side panel - rear left side: Side panel - Scratch(es) - Smart repair

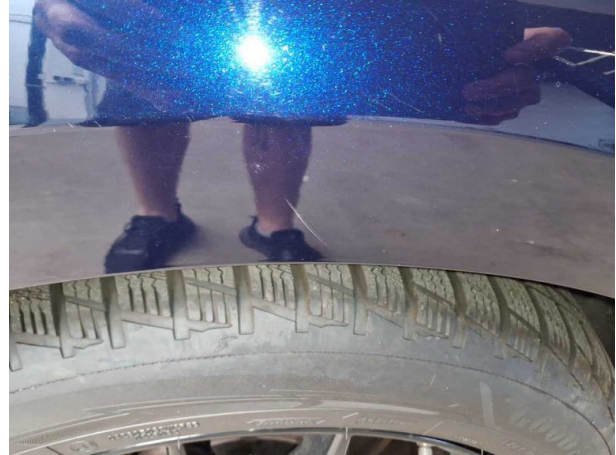
**Damage #1:** Side panel - rear left side: Side panel - Scratch(...)  
- Smart repair

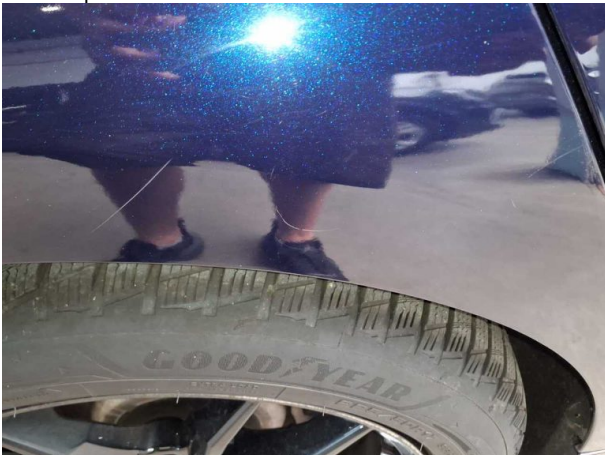
**Damage #2:** Side panel - rear right side: Side panel - Scratch(es) - Smart repair

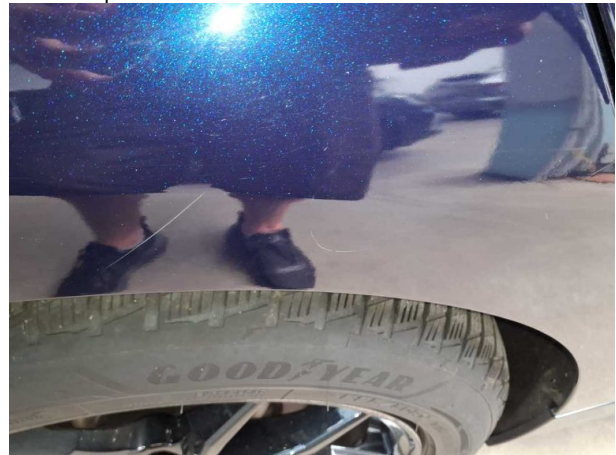
**Damage #2:** Side panel - rear right side: Side panel - Scratch(es) - Smart repair

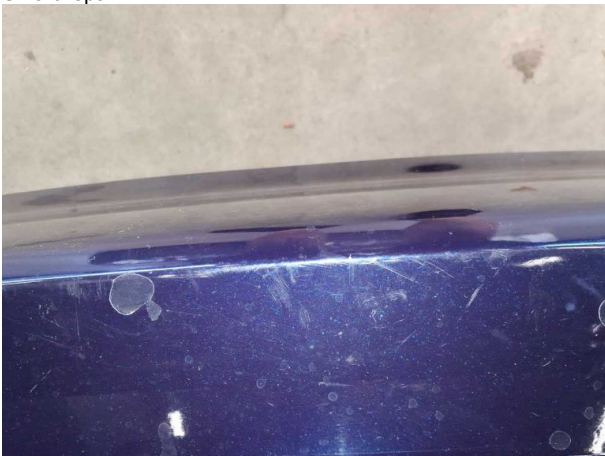
**Damage #3:** Rear bumper: Rear bumper - Scratch(es) - Smart repair

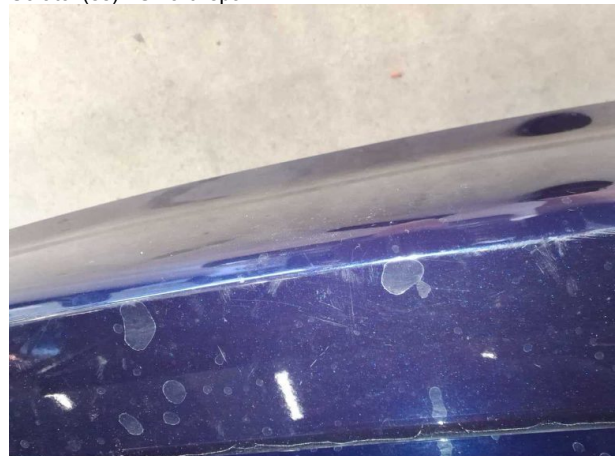
**Damage #3:** Rear bumper: Rear bumper - Scratch(es) - Smart repair

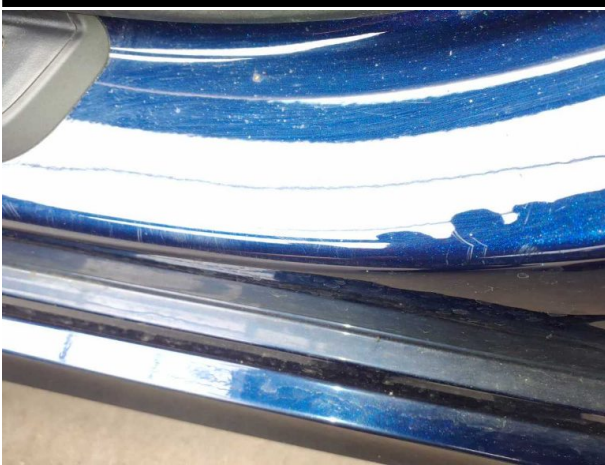
**Damage #4:** Sill - left side: Sill - Scratch(es) - Repair and paint

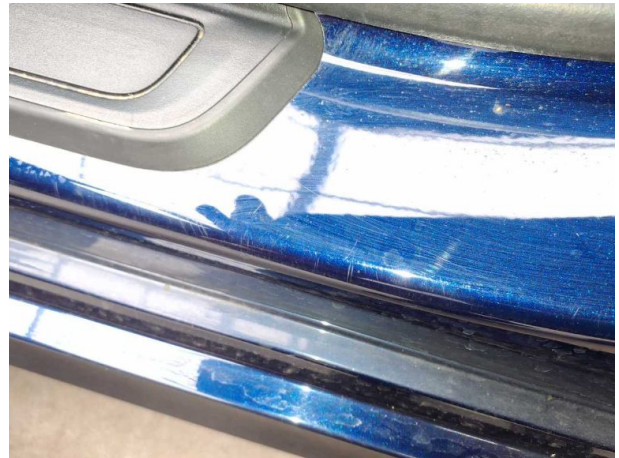
**Damage #4:** Sill - left side: Sill - Scratch(es) - Repair and paint

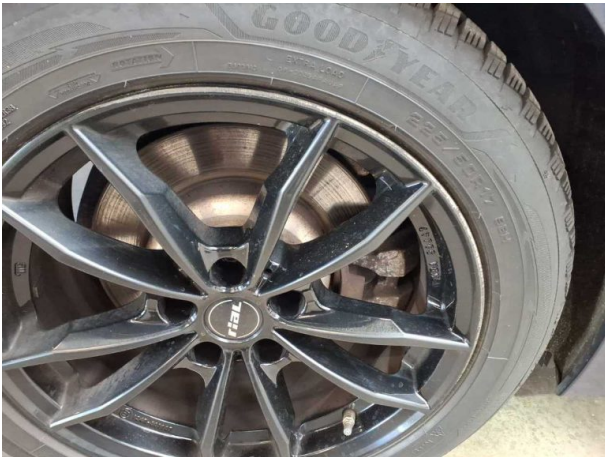
**Damage #5:** Wheel / tyres: Alloy rim - rear right side (Materialabtr... optisch zu hoch) - Scratch(es) - Replace

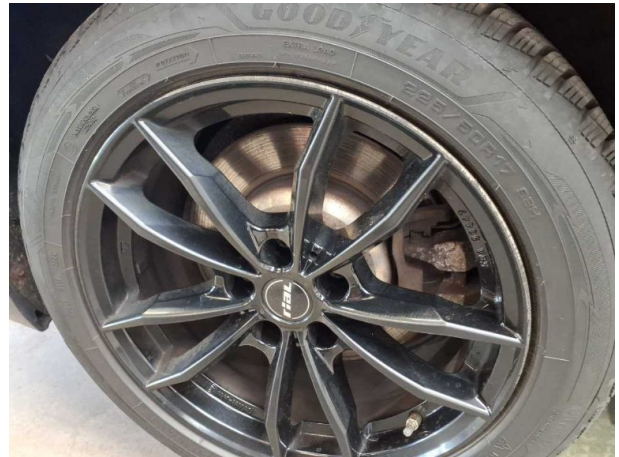
**Damage #5:** Wheel / tyres: Alloy rim - rear right side (Materialabtrag optisch zu hoch) - Scratch(es) - Replace

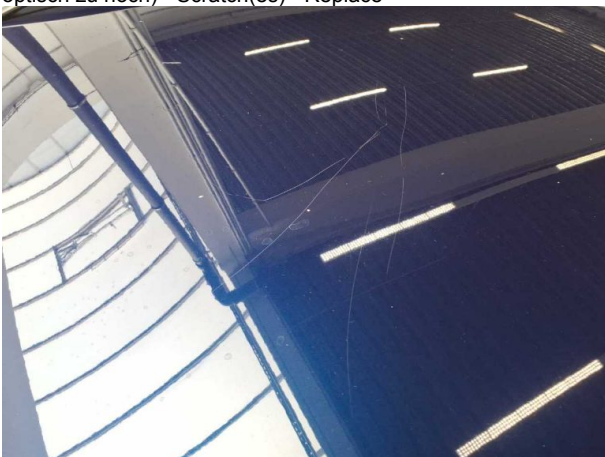
**Damage #6:** Roof: Roof - Scratch(es) - Repair and paint

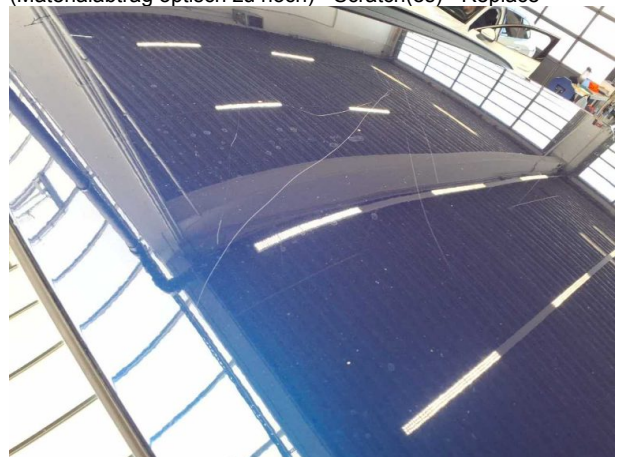
**Damage #6:** Roof: Roof - Scratch(es) - Repair and paint

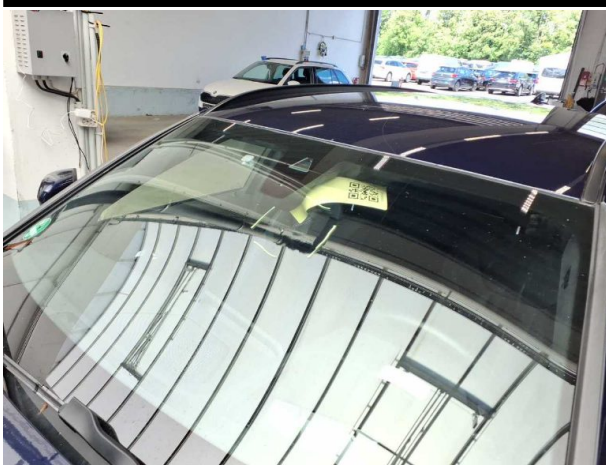
**Damage #7:** Vehicle glazing: Windscreen with lane departure assistant - Broken / torn - Replace

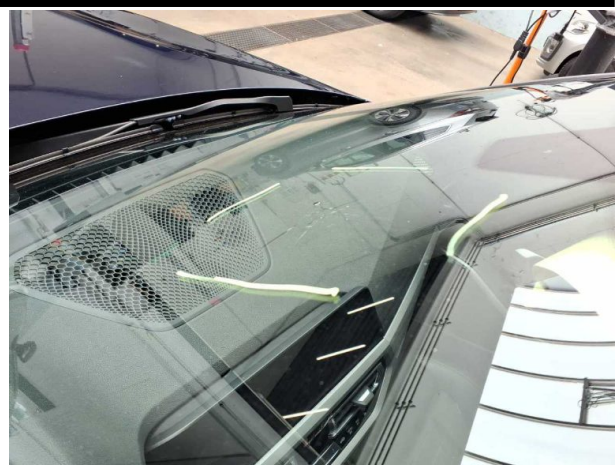
**Damage #7:** Vehicle glazing: Windscreen with lane departure assistant - Broken / torn - Replace
