## Zustandsbericht

| Berichtsnummer : | 0000000927969-DE968 | | |

#### Hyundai Ioniq 5 (05.2021->) Uniq Elektro

| Fahrzeug-Ident.-Nr.: | KMHKR81AFNU083249 | Laufleistung abgelesen: | 29918 km |

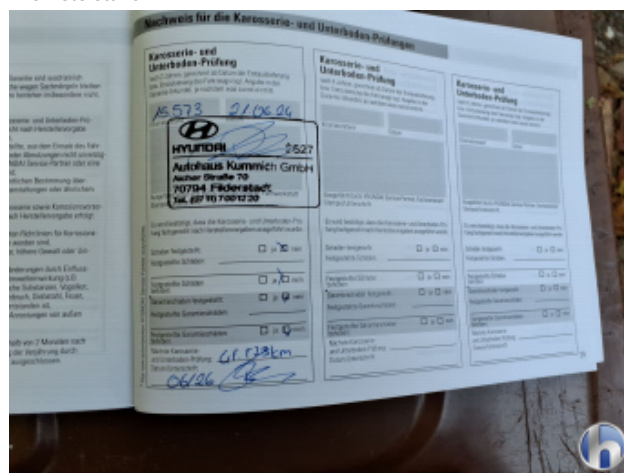
Serviceheft/Nachweis

| <b>Hinweis:</b> | *Serviceintervall nach Herstellervorgaben überzogen (24 Monate / 30.000 km) Wertminderung sowie Verlust der Herstellergarantie und jeglicher Kulanz möglich. |

| | Bauteil | Schaden | Rep.-Art |
|---|---|---|---|
| 3. | Wartung um 7 Tage<br>überzogen -<br>Wertminderung | | |

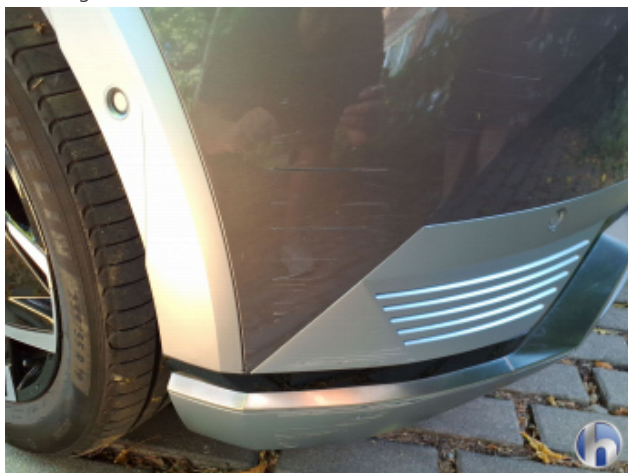
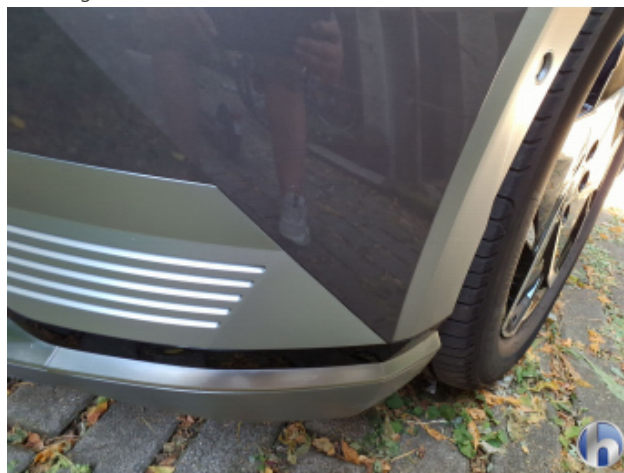
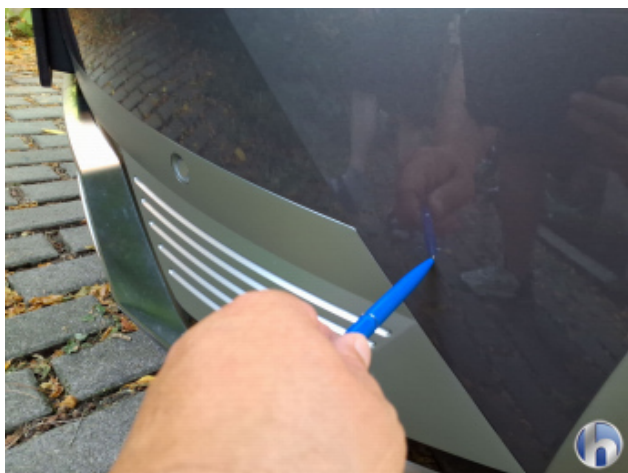
| | Bauteil | Schaden | Rep.-Art |
|---|---|---|---|
| 1. | Stoßfänger Vorne | Abschürfung | Lackieren |

1. Stoßfänger Vorne  
Abschürfung - Lackieren

1. Stoßfänger Vorne  
**Abschürfung - Lackieren**

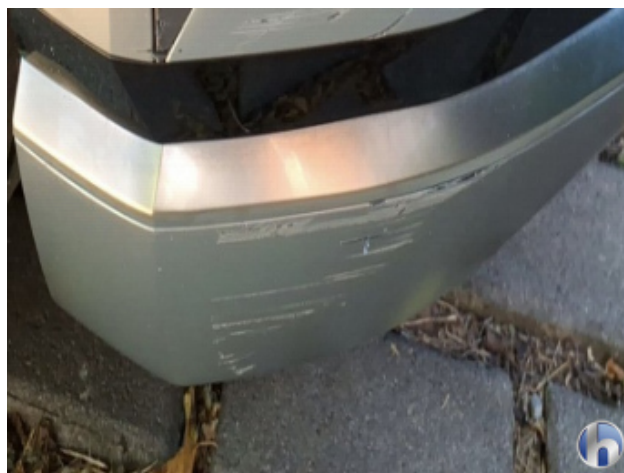
| | Bauteil | Schaden | Rep.-Art |
|---|---|---|---|
| 2. | Frontspoiler | Abschürfung | Lackieren |

2. Frontspoiler  
**Abschürfung - Lackieren**
