# Zustandsbericht

Protokollnummer: 46392517  
Auftrags-Nr / Referenz: 20653540  
Besichtigungsdatum: 26.06.2026

| Hersteller / Modell | Tesla Model Y Long Range Dual Motor AWD | | |

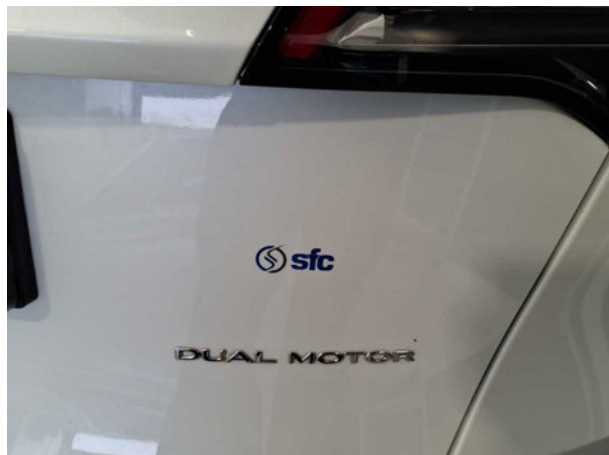
| Nr. | Bauteilgruppe | Beschreibung |
|---|---|---|
| 1 | Heckklappe/-tür | Heckklappe - beklebt/ beschriftet - entkleben/neutralisieren |

**Beschädigung #1:** Heckklappe/-tür: Heckklappe - beklebt/ beschriftet - entkleben/neutralisieren

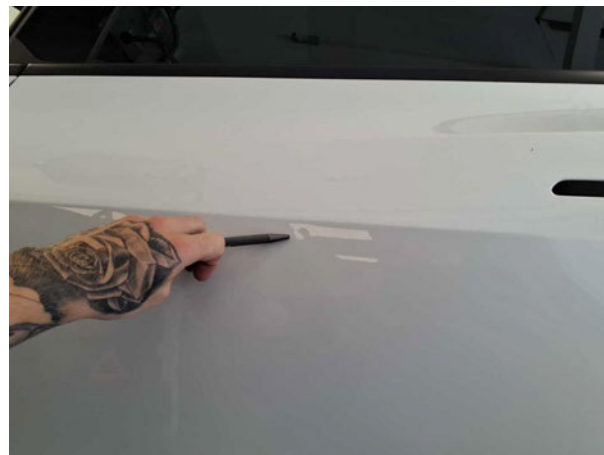
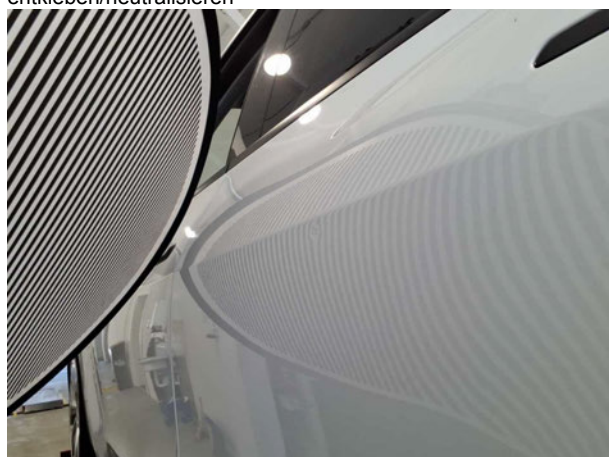
| Nr. | Bauteilgruppe | Beschreibung |
|---|---|---|
| 2 | Tür hinten links | Tür - Delle(n) - sanft instandsetzen |

**Beschädigung #2:** Tür hinten links: Tür - Delle(n) - sanft instandsetzen

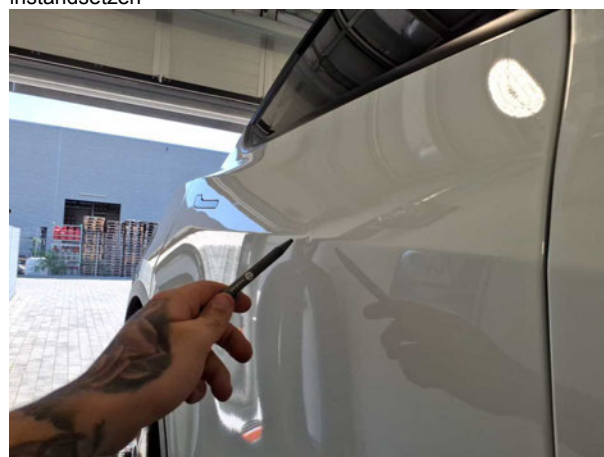
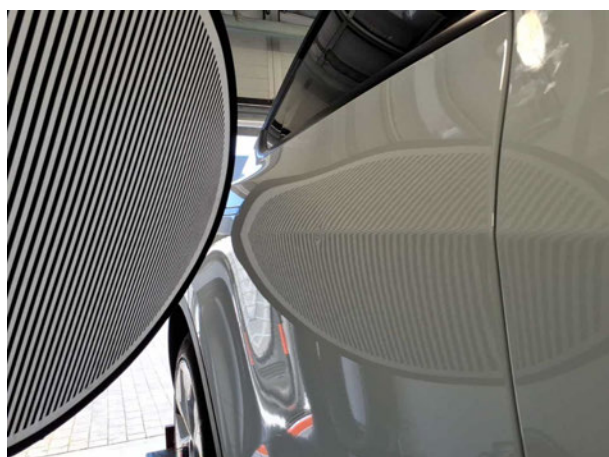
| Nr. | Bauteilgruppe | Beschreibung |
|---|---|---|
| 3 | Tür hinten rechts | Tür - Delle(n) - sanft instandsetzen |

**Beschädigung #3:** Tür hinten rechts: Tür - Delle(n) - sanft instandsetzen

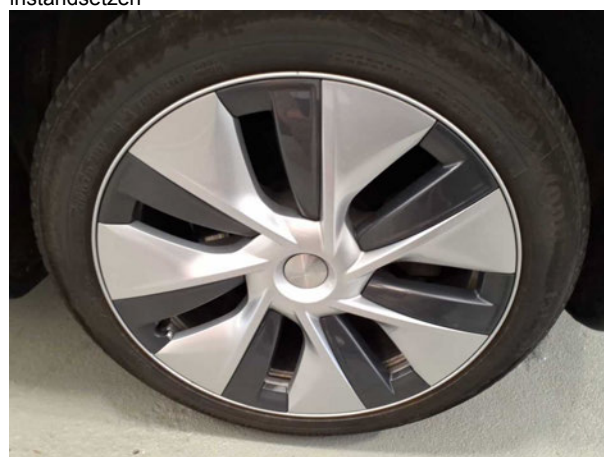
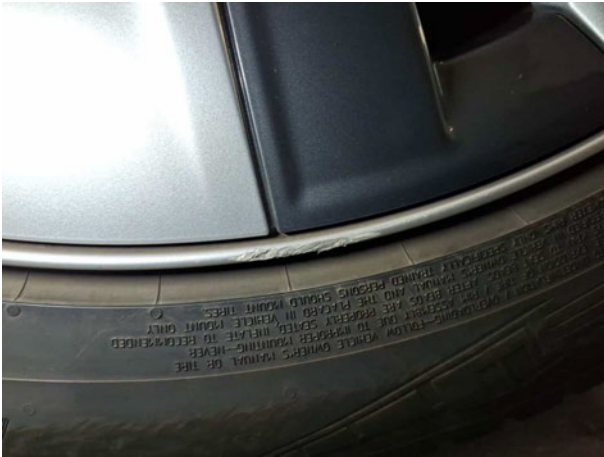
| Nr. | Bauteilgruppe | Beschreibung |
|---|---|---|
| 4 | Rad/Reifen | Leichtmetallfelge hinten links - verkratzt / verschürft - Wertminderung |

**Beschädigung #4:** Rad/Reifen: Leichtmetallfelge hinten links - verkratzt / verschürft - Wertminderung

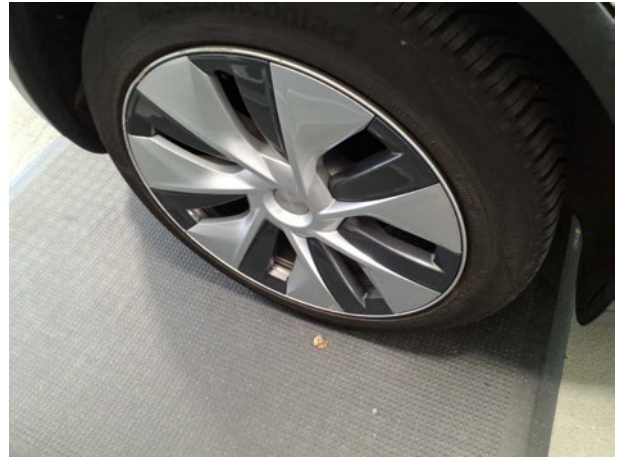
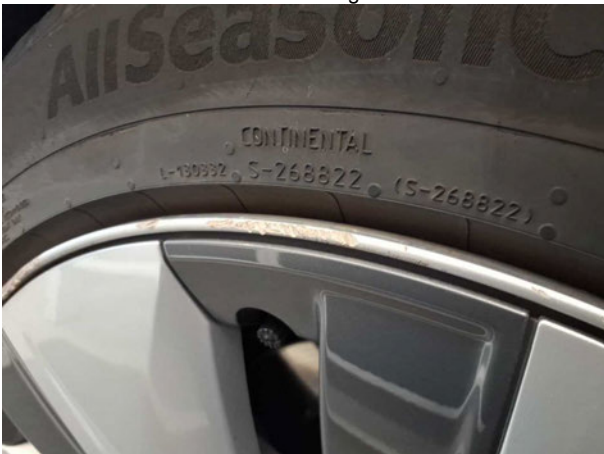
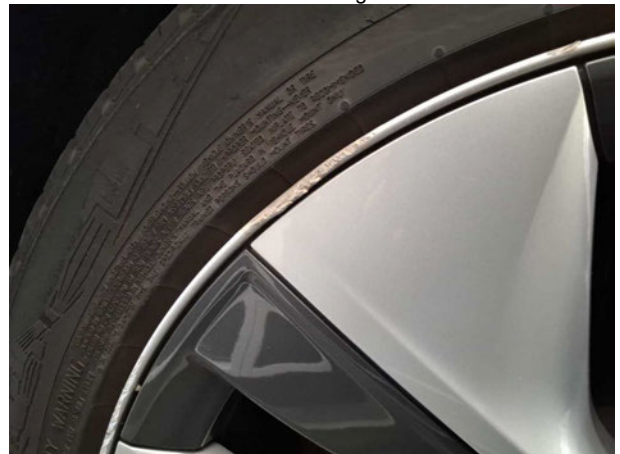
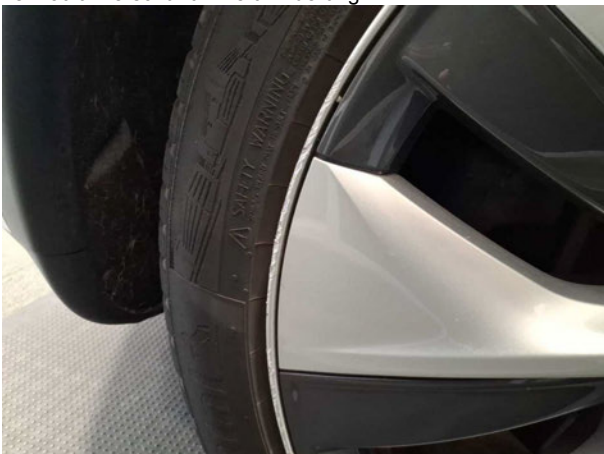
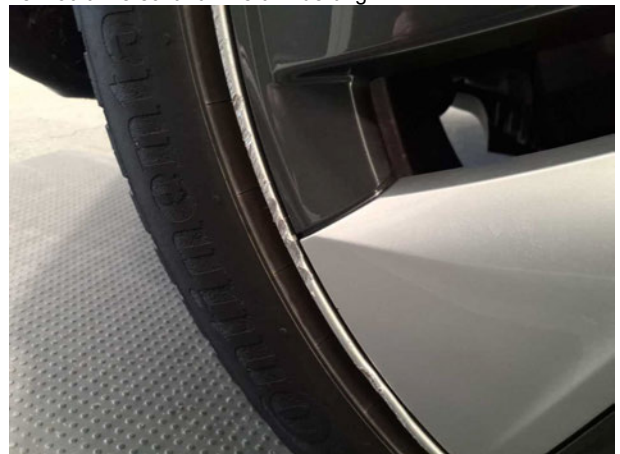
| Nr. | Bauteilgruppe | Beschreibung |
|---|---|---|
| 5 | Rad/Reifen | Leichtmetallfelge hinten rechts - verkratzt / verschürft - Wertminderung |

**Beschädigung #5:** Rad/Reifen: Leichtmetallfelge hinten rechts - verkratzt / verschürft - Wertminderung

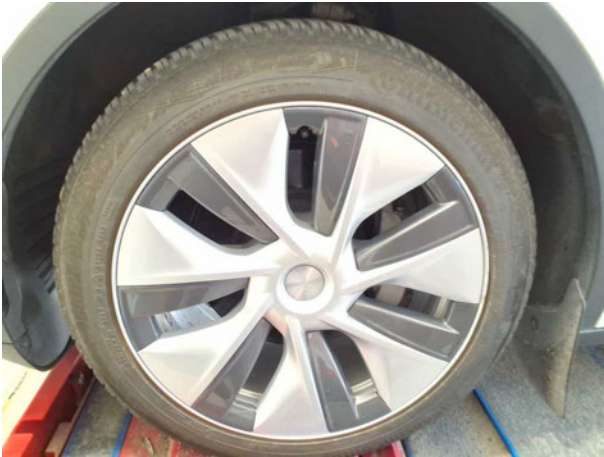
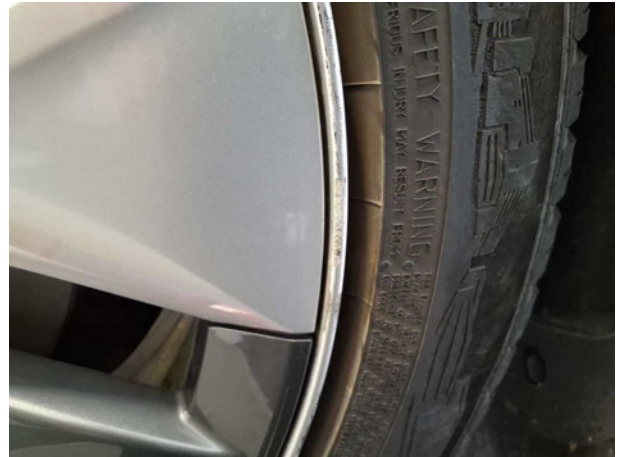
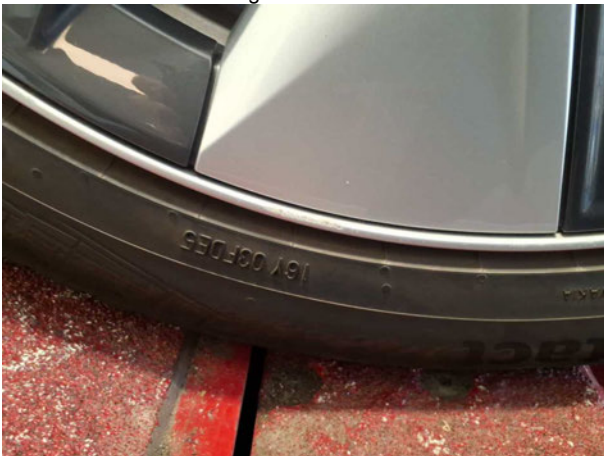
| Nr. | Bauteilgruppe | Beschreibung |
|---|---|---|
| 6 | Rad/Reifen | Leichtmetallfelge vorn links - verkratzt / verschürft - Wertminderung |

**Beschädigung #6:** Rad/Reifen: Leichtmetallfelge vorn links - verkratzt / verschürft - Wertminderung

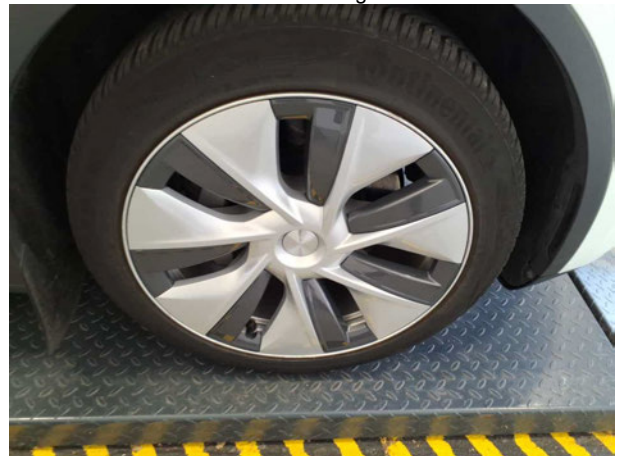
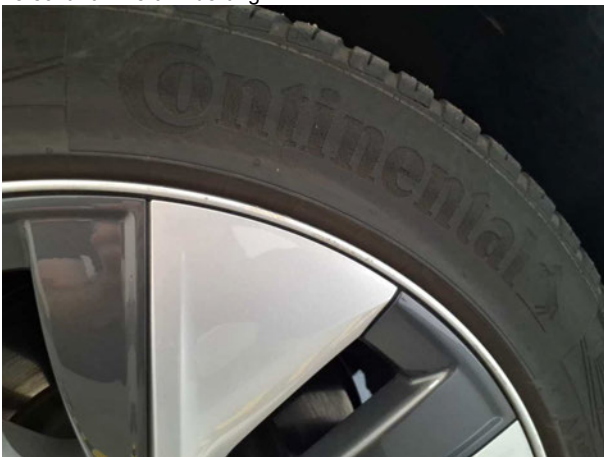
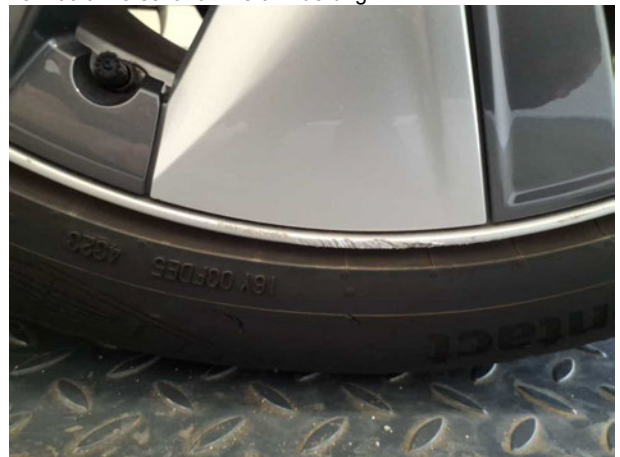
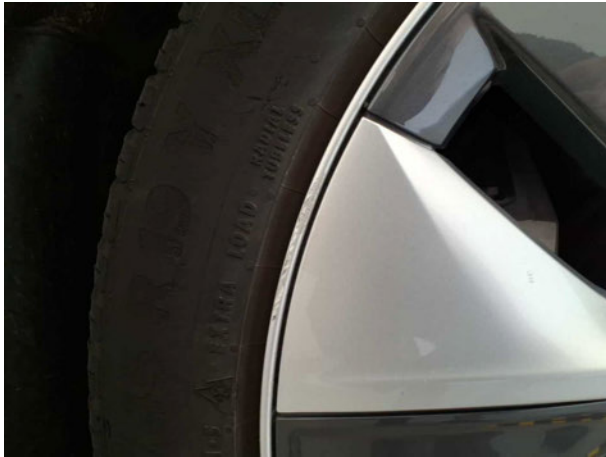
| Nr. | Bauteilgruppe | Beschreibung |
|---|---|---|
| 7 | Rad/Reifen | Leichtmetallfelge vorn rechts - verkratzt / verschürft - Wertminderung |

**Beschädigung #7:** Rad/Reifen: Leichtmetallfelge vorn rechts - verkratzt / verschürft - Wertminderung

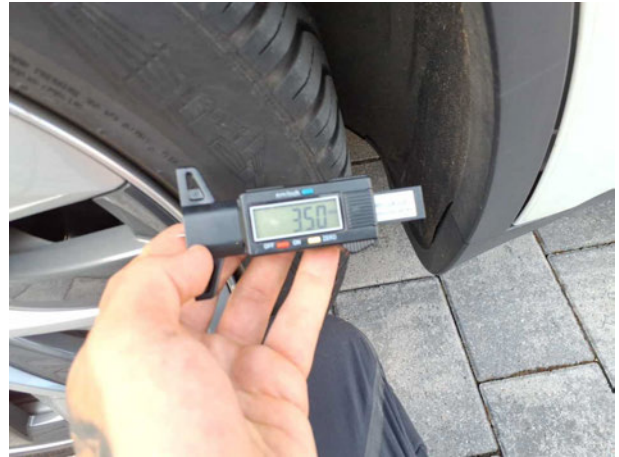
| Achse | Reifengröße | Reifentyp | Hersteller | Profiltiefe | Verkehrstauglichkeit |
|---|---|---|---|---|---|
| 2 | 255/45 R19 104Y | Ganzjahresreifen auf Leichtmetall | Continental | 3mm / 3mm | i.O. |

| Nr. | Bauteilgruppe | Beschreibung |
|---|---|---|
| 8 | Rad/Reifen | Reifen hinten - verschlissen - erneuern |

**Beschädigung #8:** Rad/Reifen: Reifen hinten - verschlissen - erneuern

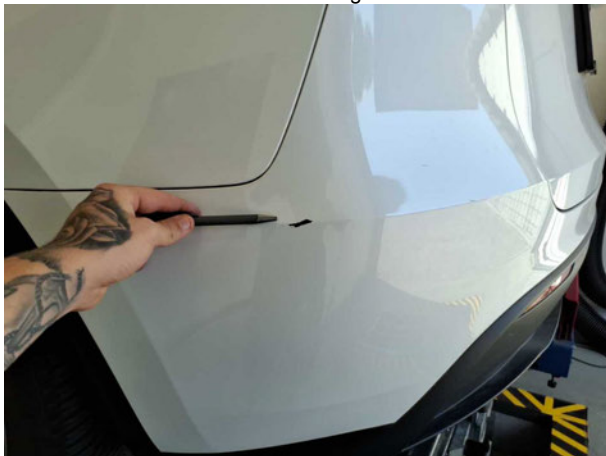
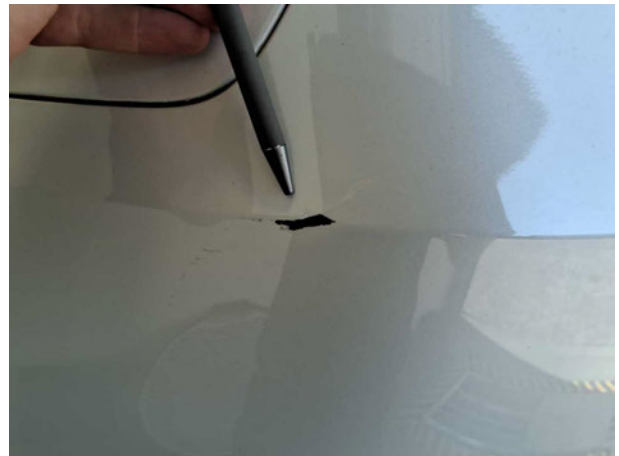
| Nr. | Bauteilgruppe | Beschreibung |
|---|---|---|
| 9 | Stoßfänger hinten | Stoßfänger hinten - verkratzt / verschürft - instandsetzen und lackieren |

**Beschädigung #9:** Stossfänger hinten: Stossfänger hinten - verkratzt / verschürft - instandsetzen und lackieren
