# Zustandsbericht

Protokollnummer: 46421169  
Auftrags-Nr / Referenz: 52093732\_1  
Besichtigungsdatum: 26.06.2026

| Hersteller / Modell | Tesla Model Y Long Range Dual Motor AWD | | |

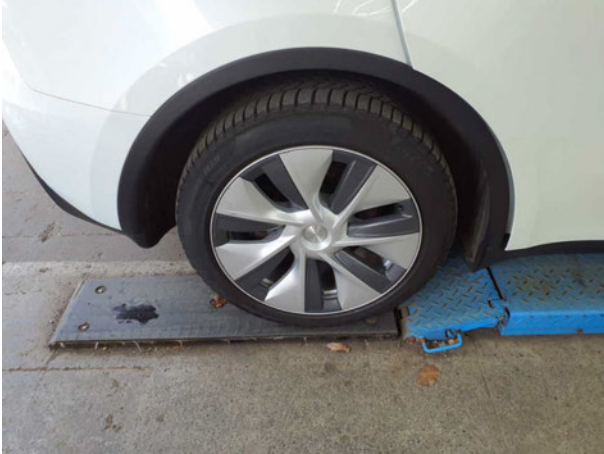
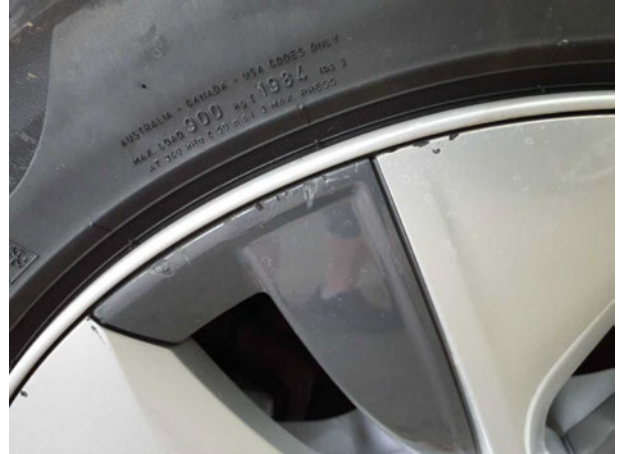
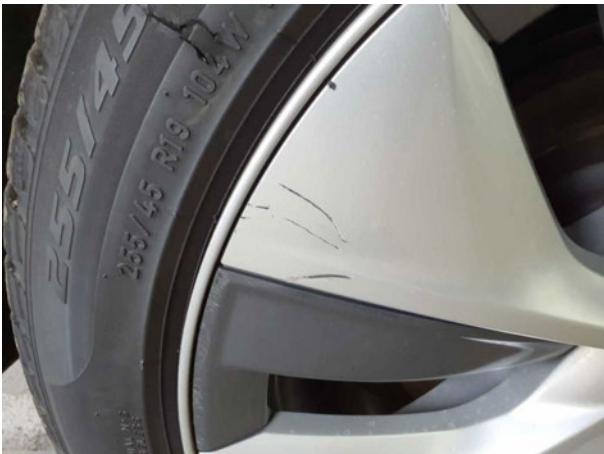
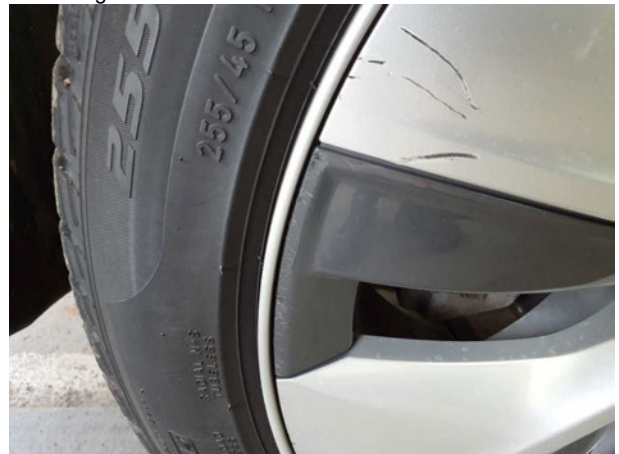
| Nr. | Bauteilgruppe | Beschreibung |
|---|---|---|
| 1 | Rad/Reifen | Radblende hinten rechts - beschädigt - erneuern |

**Beschädigung #1:** Rad/Reifen: Radblende hinten rechts - beschädigt - erneuern

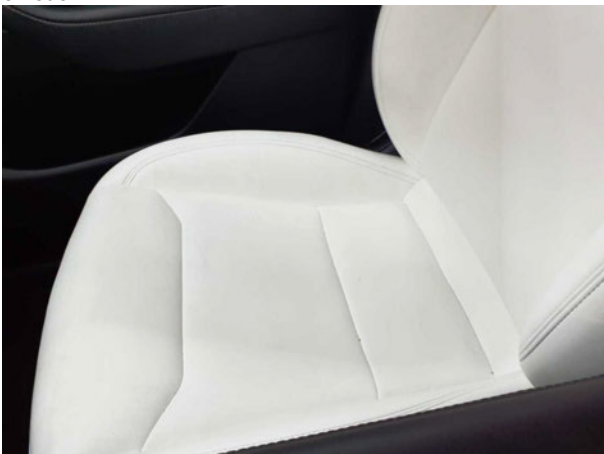
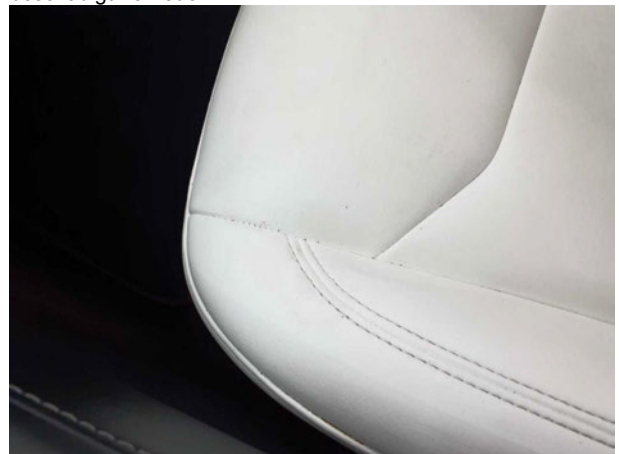
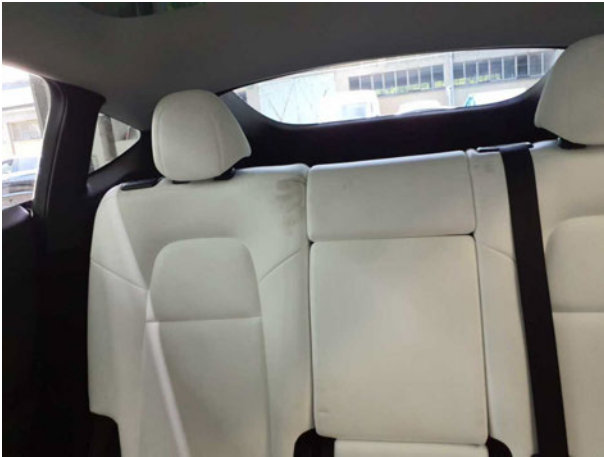
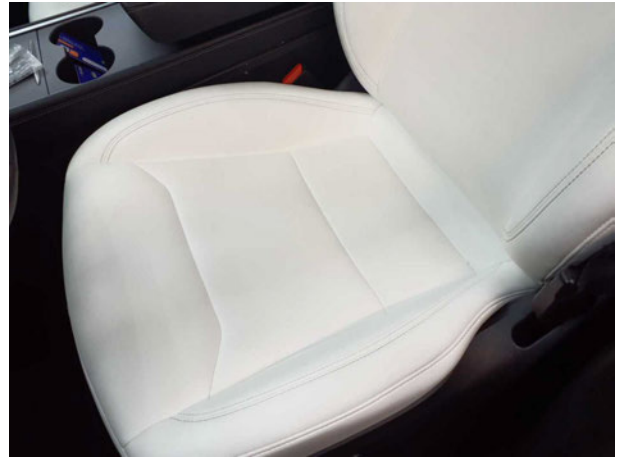
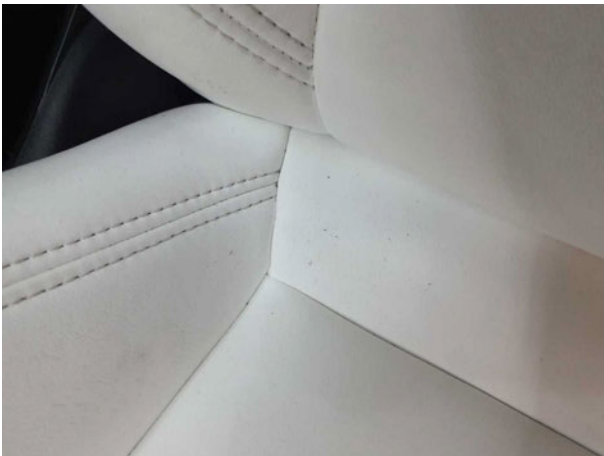
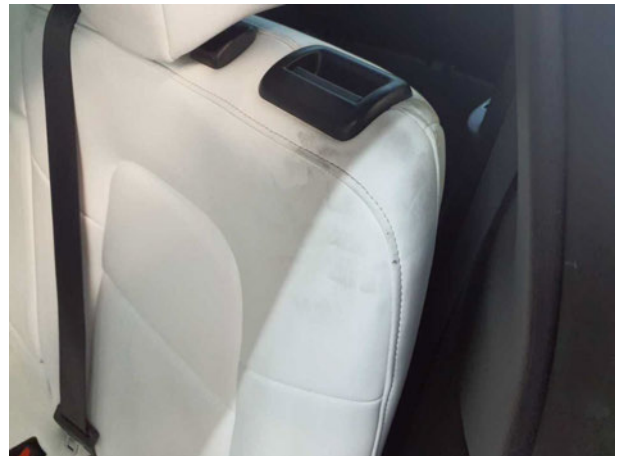
| Nr. | Bauteilgruppe | Beschreibung |
|---|---|---|
| 2 | Interieur | Innenraum (Sitze reinigen) - verschmutzt - durchführen |

**Beschädigung #2:** Interieur: Innenraum (Sitze reinigen) - verschmutzt... durchführen

**Beschädigung #2:** Interieur: Innenraum (Sitze reinigen) - verschmutzt - durchführen

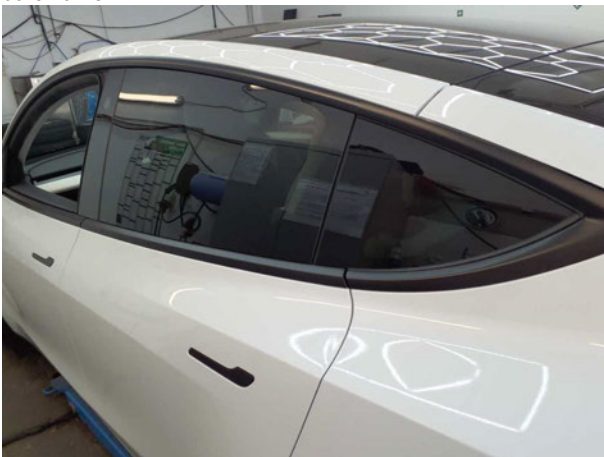
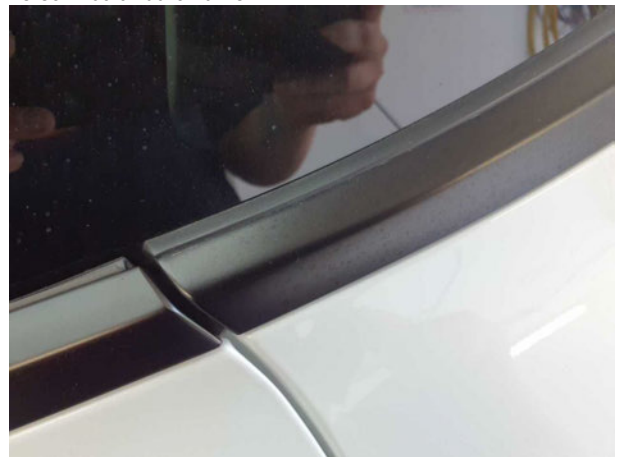
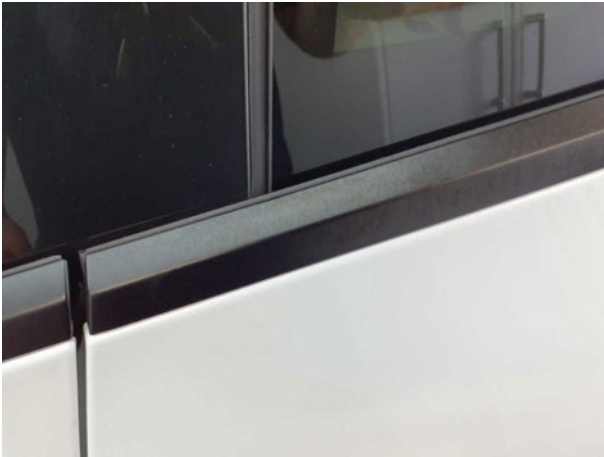
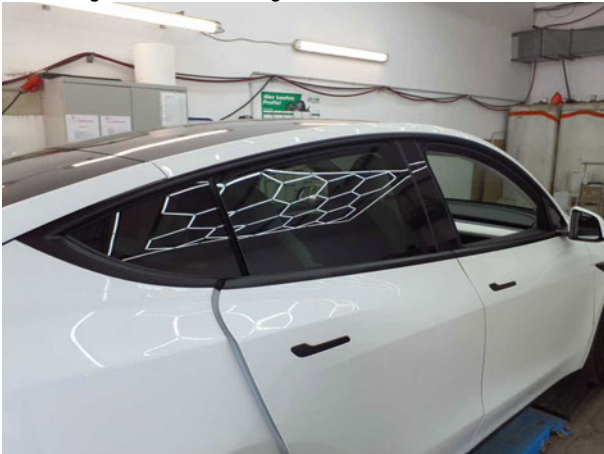
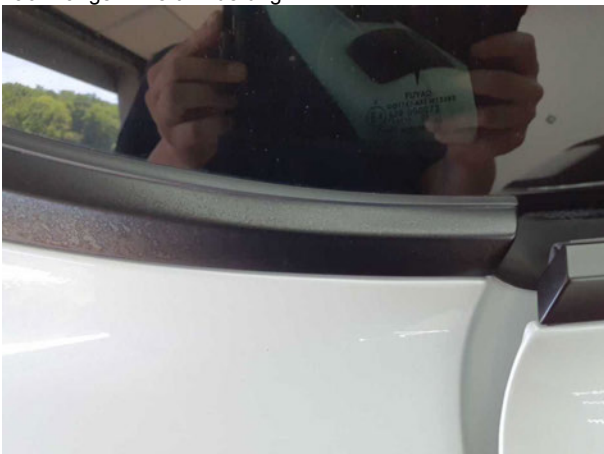
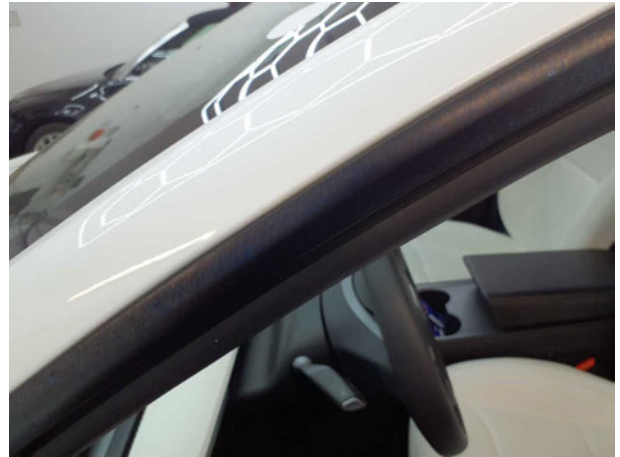
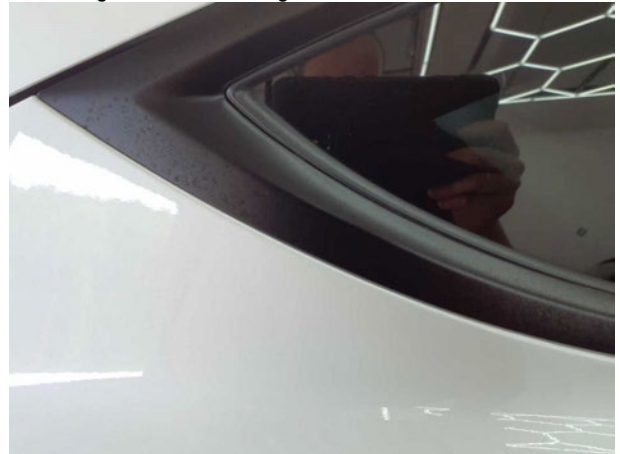
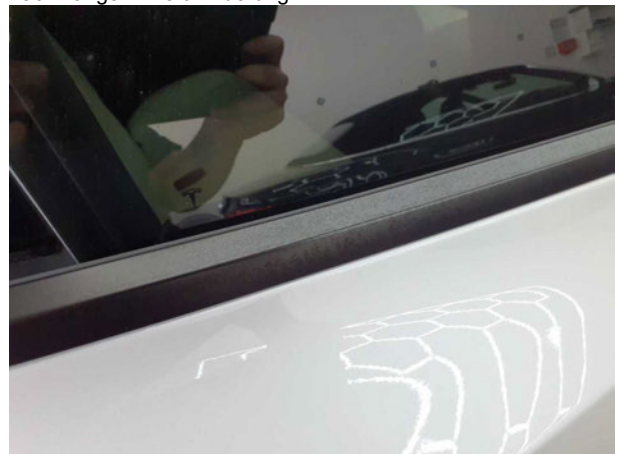
| Nr. | Bauteilgruppe | Beschreibung |
|---|---|---|
| 4 | Tür vorn links | Schachtleiste außen (Rundum) - Lackmangel - Wertminderung |

**Beschädigung #4:** Tür vorn links: Schachtleiste außen (Rundum) - Lackmangel - Wertminderung

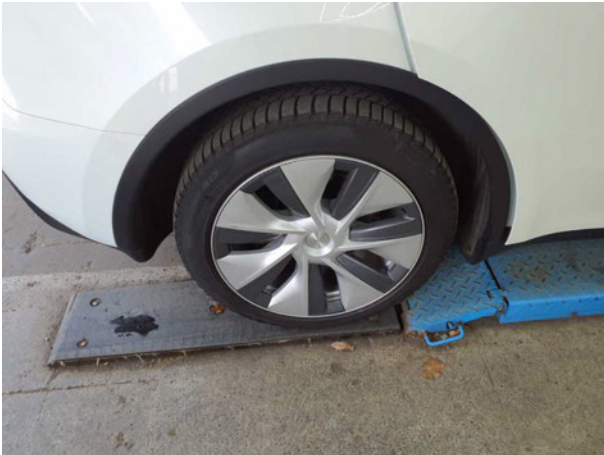
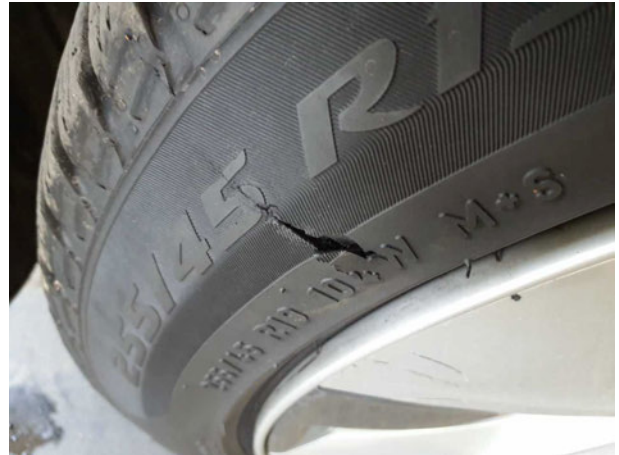
| Nr. | Bauteilgruppe | Beschreibung |
|---|---|---|
| 5 | Rad/Reifen | Reifen hinten rechts - beschädigt - erneuern |

**Beschädigung #5:** Rad/Reifen: Reifen hinten rechts - beschädigt - erneuern

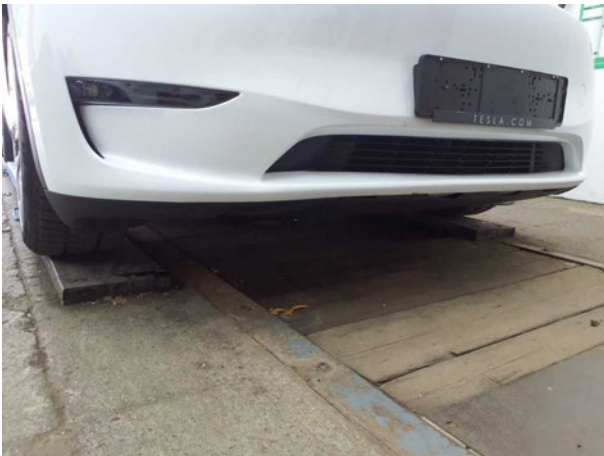
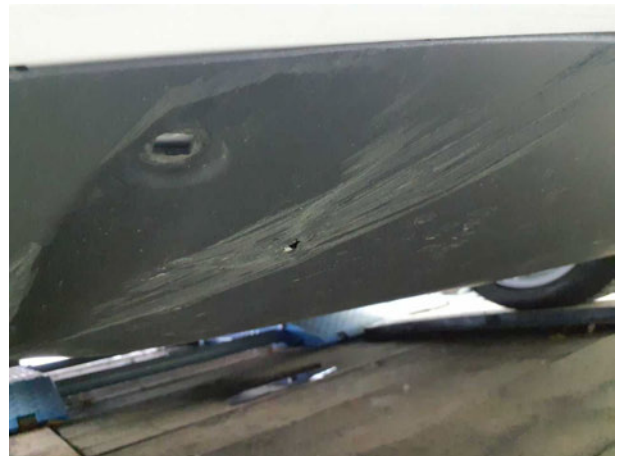
| Nr. | Bauteilgruppe | Beschreibung |
|---|---|---|
| 6 | Karosserie | Unterbodenverkleidung - beschädigt - erneuern |

**Beschädigung #6:** Karosserie: Unterbodenverkleidung - beschädigt - erneuern

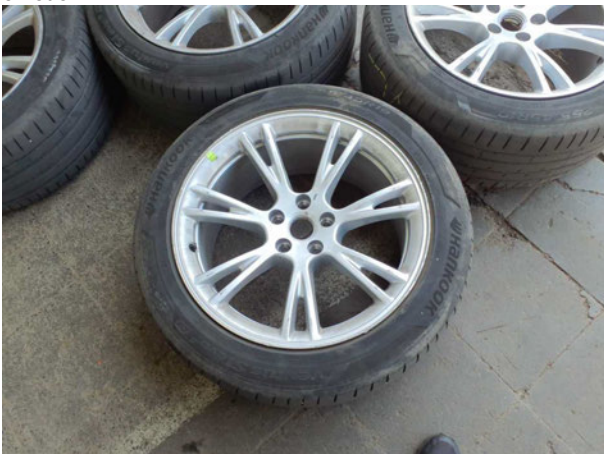
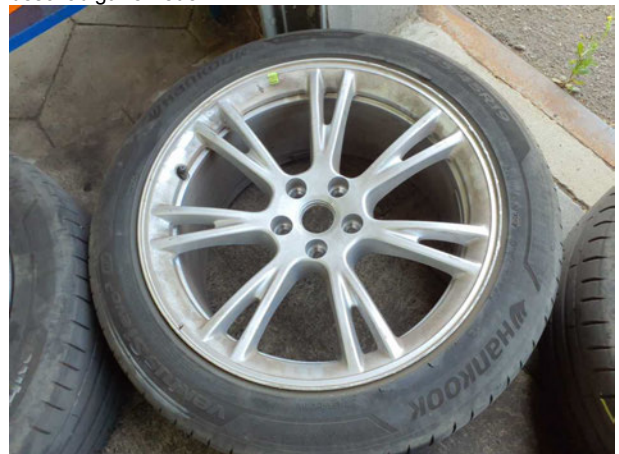
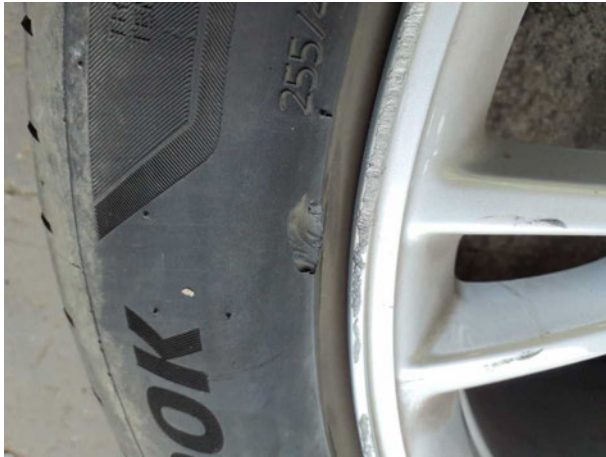
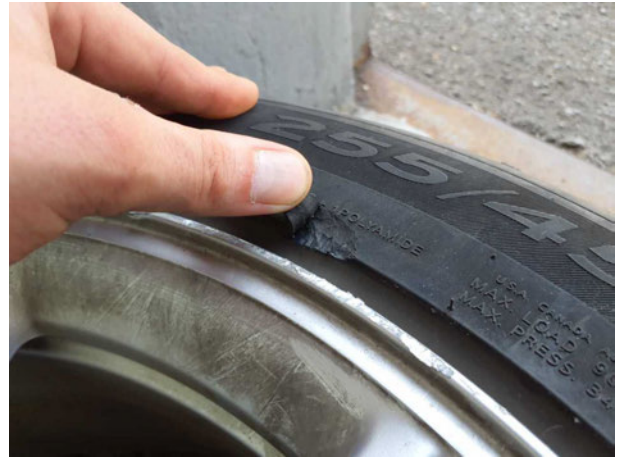
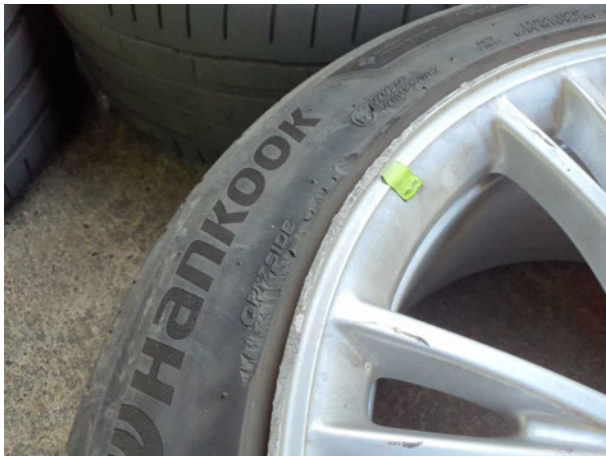
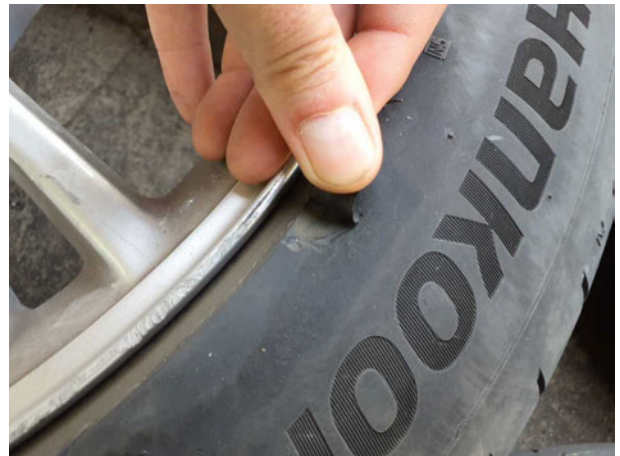
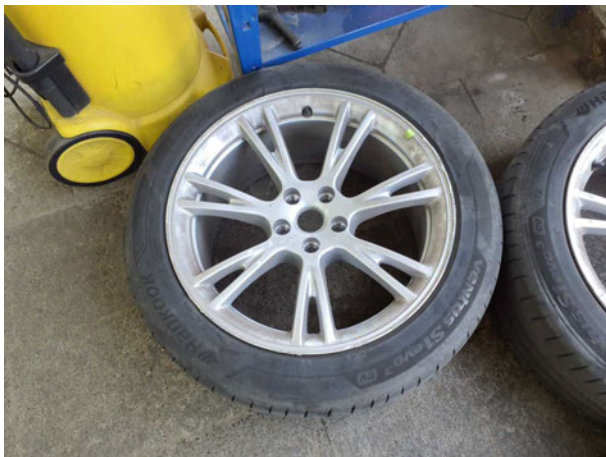
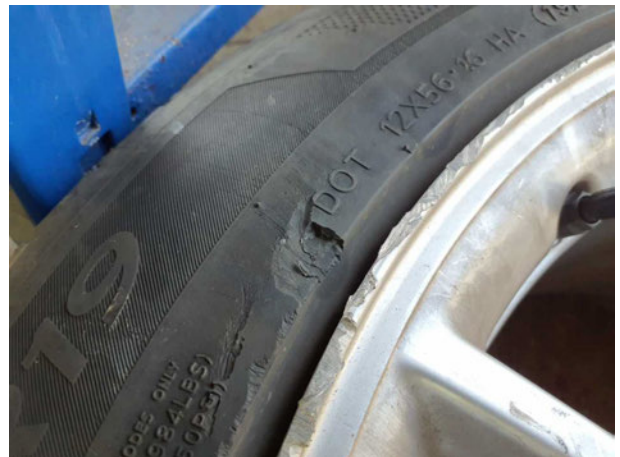
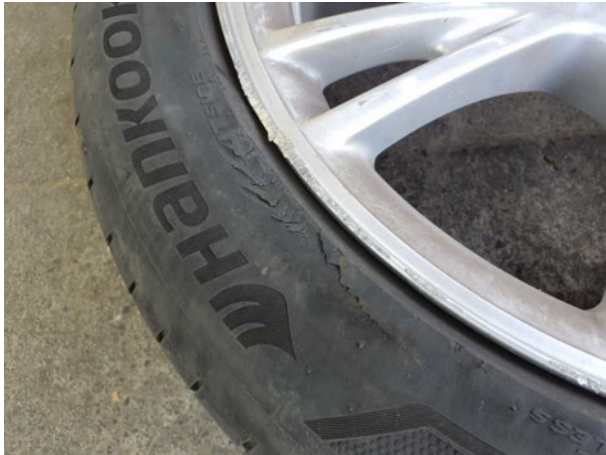
| Nr. | Bauteilgruppe | Beschreibung |
|---|---|---|
| 7 | 2.Radsatz | 3 Reifen - beschädigt - erneuern |

**Beschädigung #7:** 2.Radsatz: 3 Reifen - beschädigt - erneuern

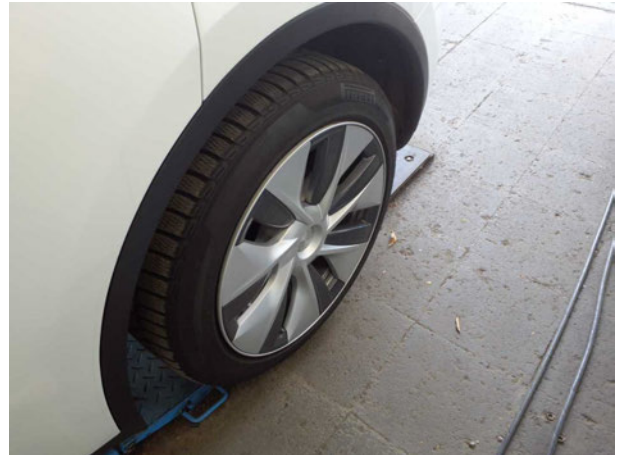
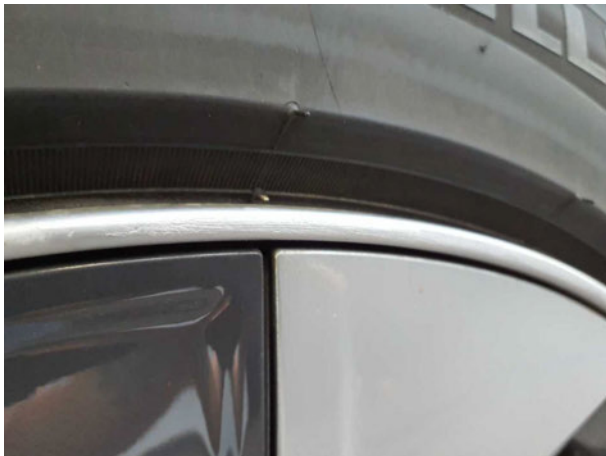
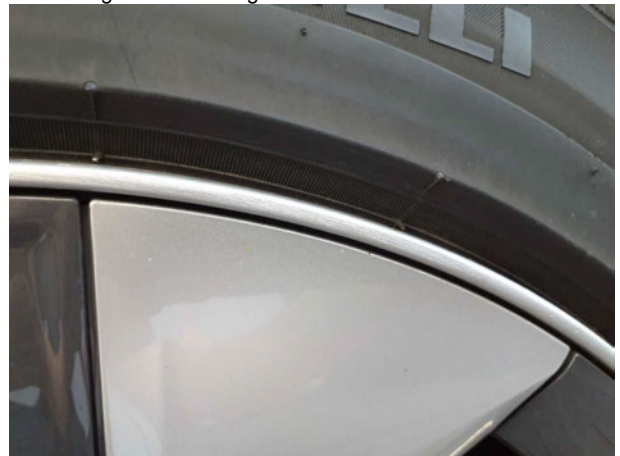
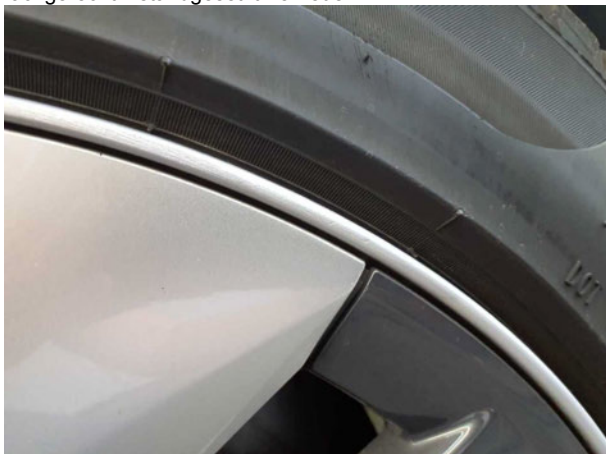
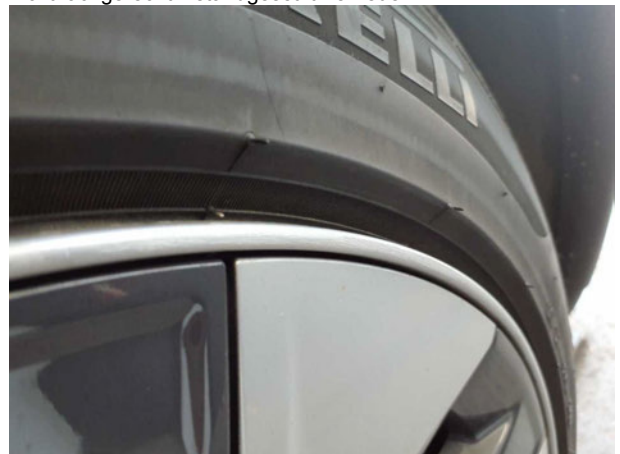
| Nr. | Bauteilgruppe | Beschreibung |
|---|---|---|
| 8 | Rad/Reifen | Leichtmetallfelge hinten links - nicht fachgerecht instandgesetzt - erneuern |

**Beschädigung #8:** Rad/Reifen: Leichtmetallfelge hinten links - nicht fachgerecht instandgesetzt - erneuern

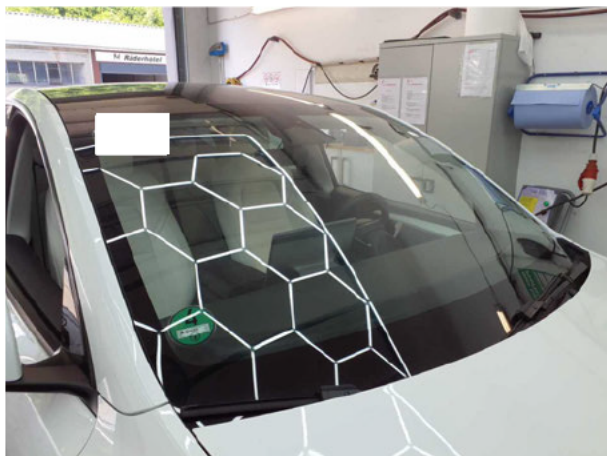
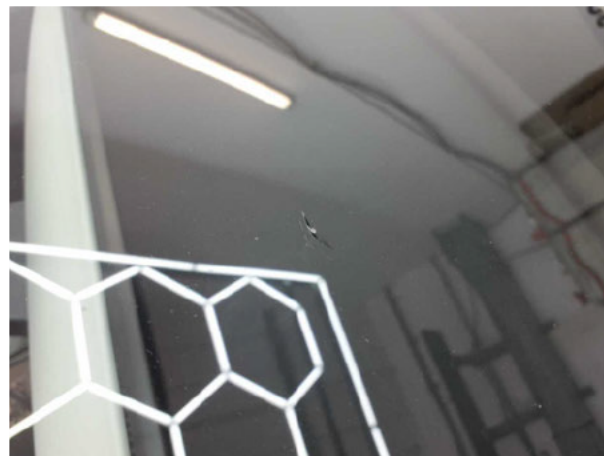
| Nr. | Bauteilgruppe | Beschreibung |
|---|---|---|
| 9 | Verglasung | Frontscheibe - gebrochen / gerissen - erneuern |

**Beschädigung #9:** Verglasung: Frontscheibe - gebrochen / gerissen - erneuern

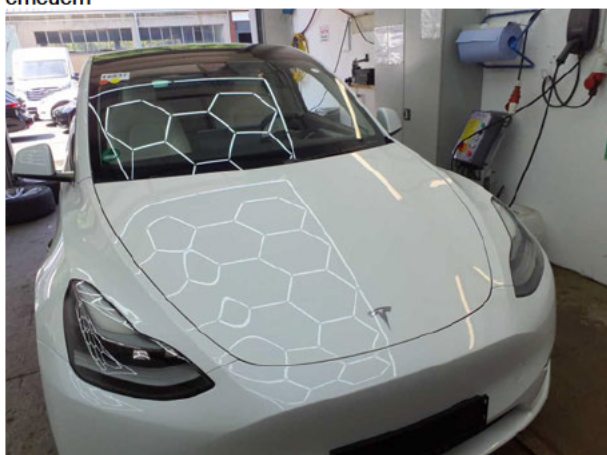
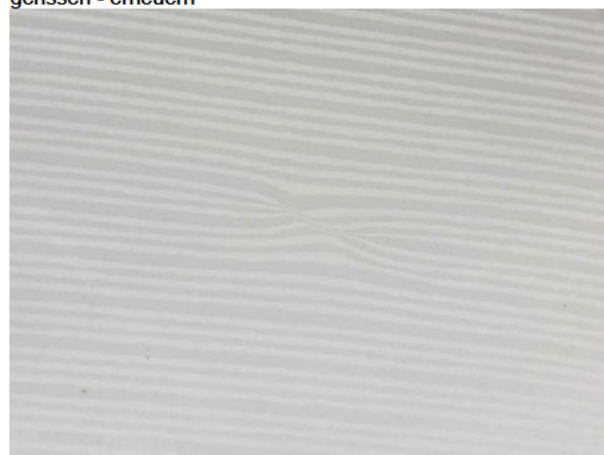
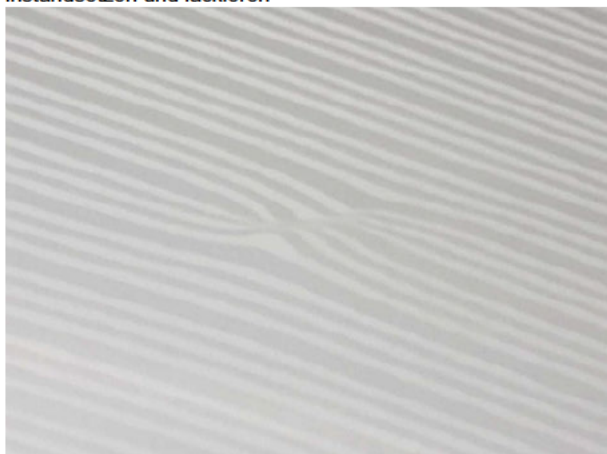
| Nr. | Bauteilgruppe | Beschreibung |
|---|---|---|
| 10 | Motorhaube | Motorhaube - beschädigt - instandsetzen und lackieren |

**Beschädigung #10:** Motorhaube: Motorhaube - beschädigt - instandsetzen und lackieren

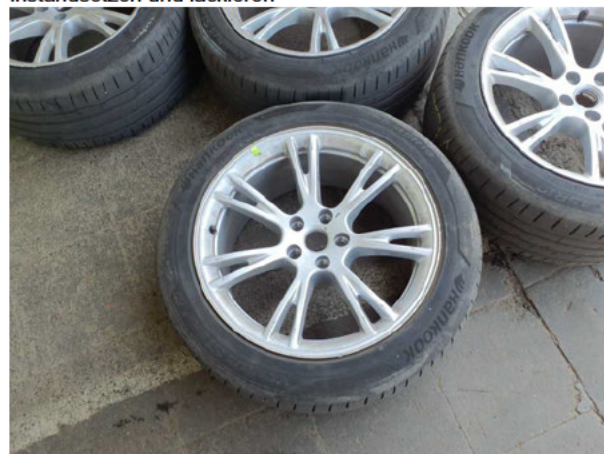
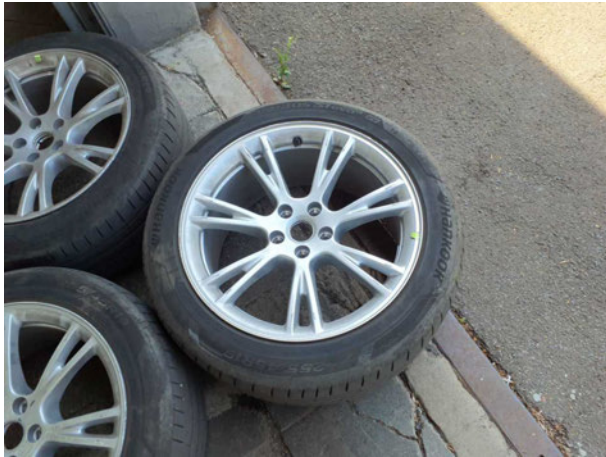
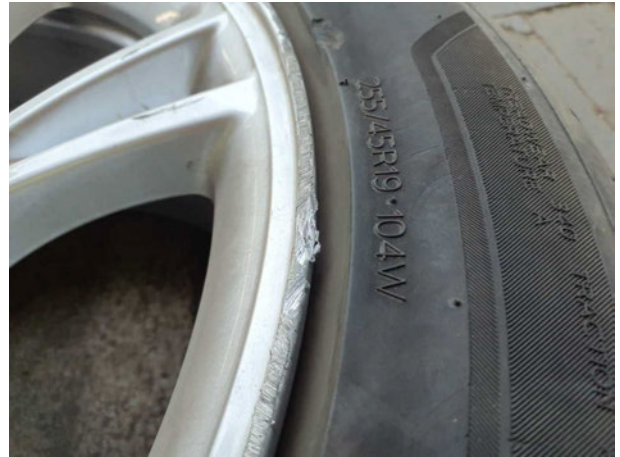
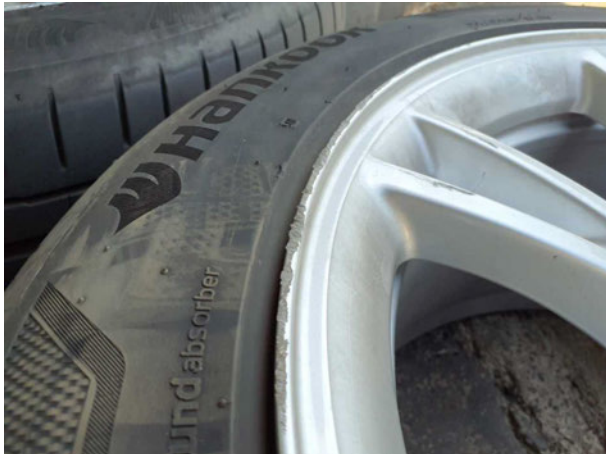
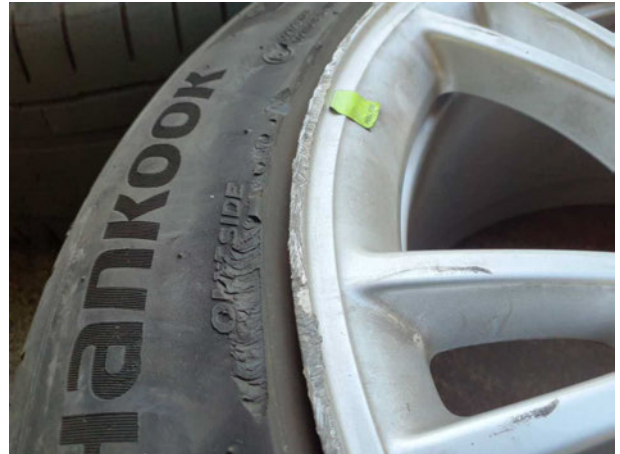
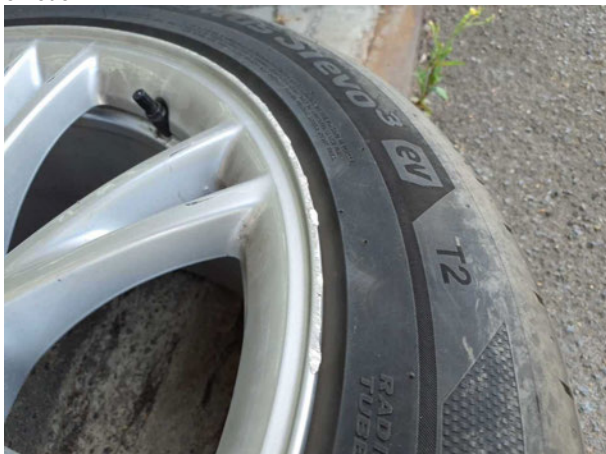
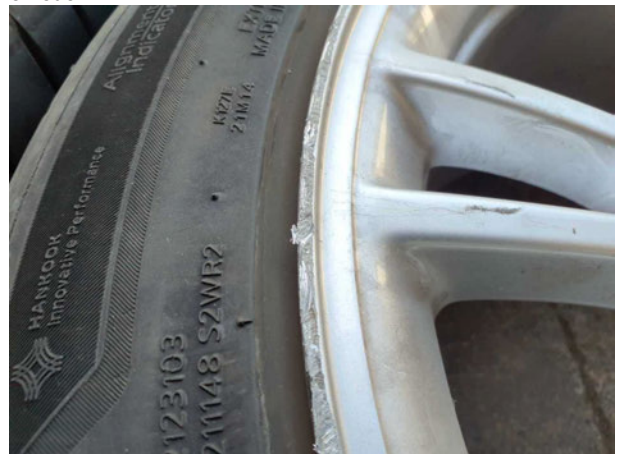
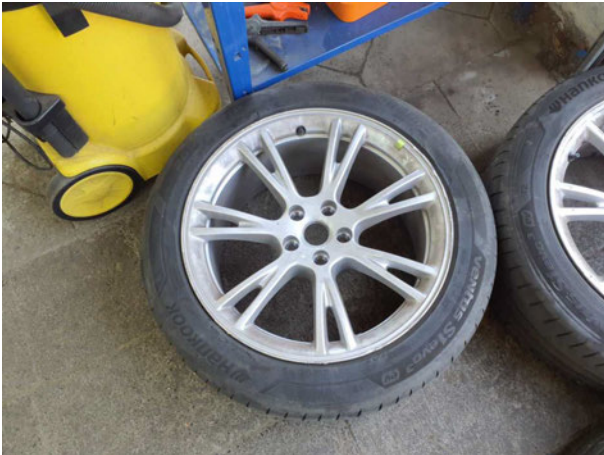
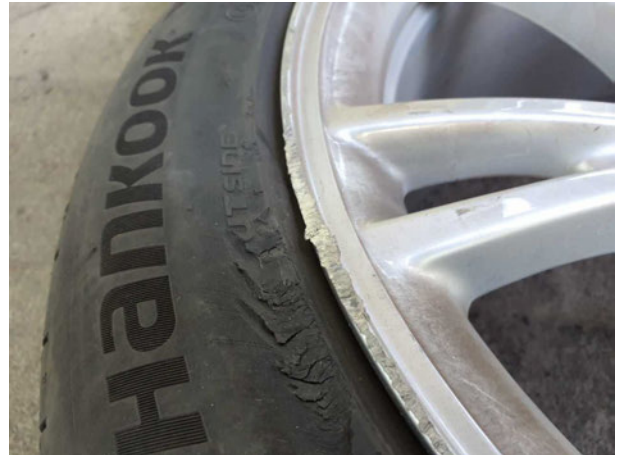
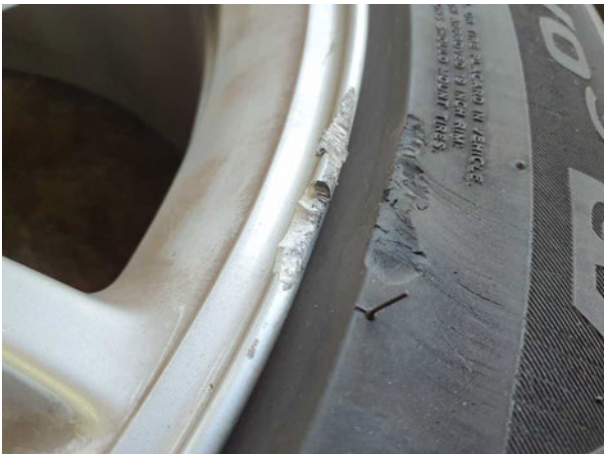
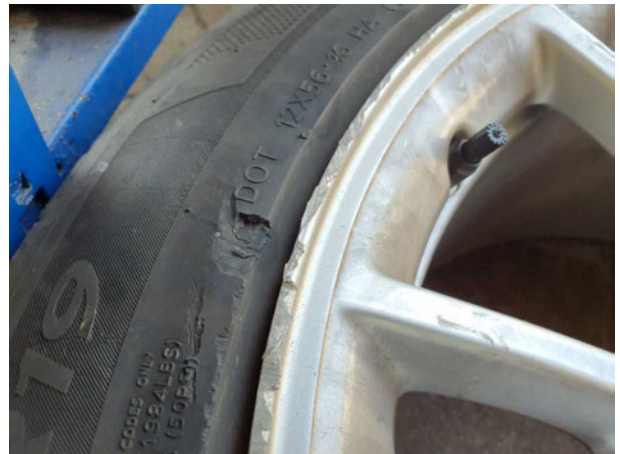
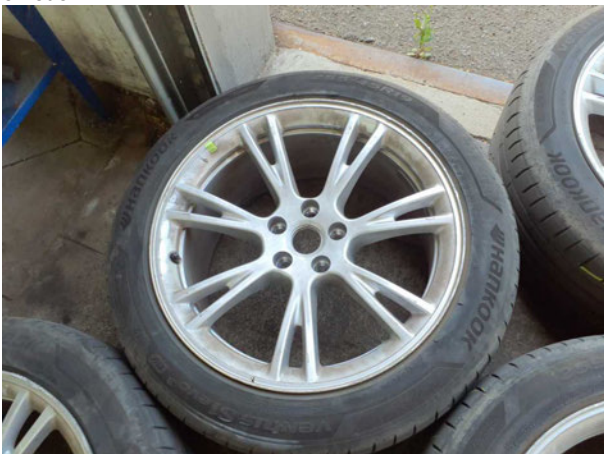
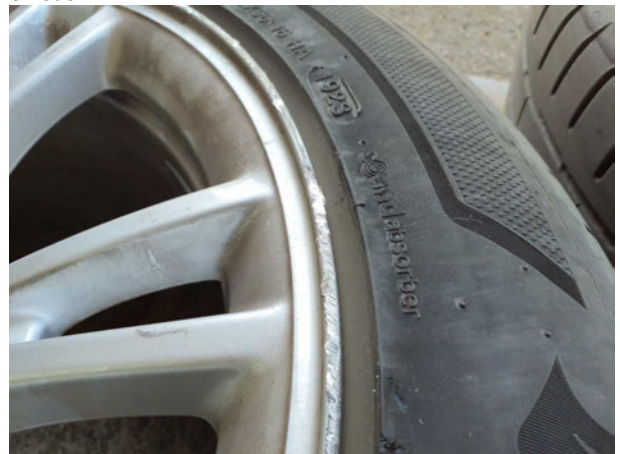
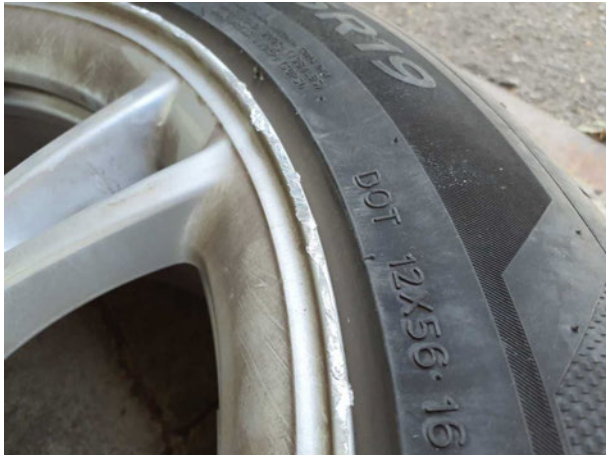
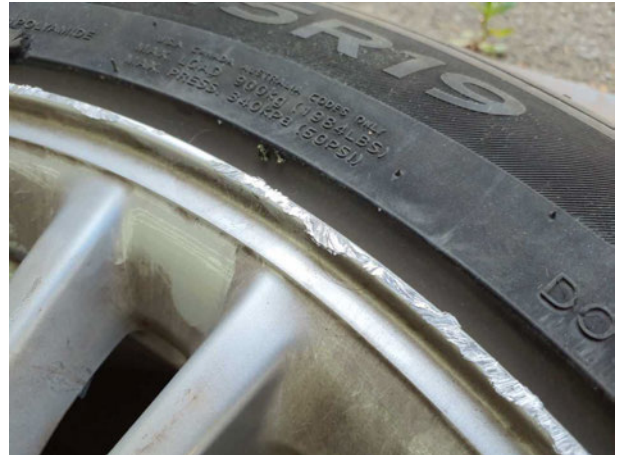
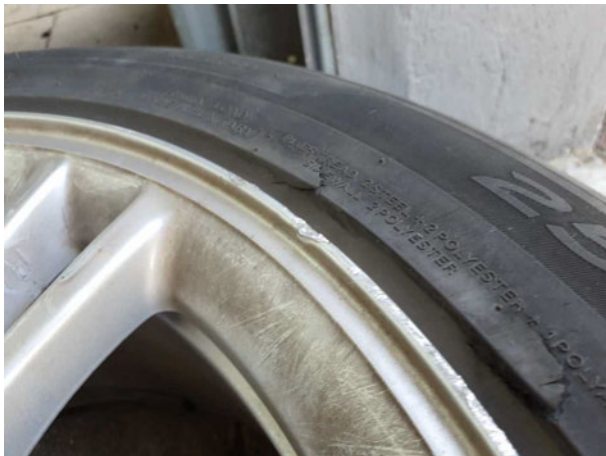
| Nr. | Bauteilgruppe | Beschreibung |
|---|---|---|
| 11 | 2.Radsatz | 3 Leichtmetallfelgen - beschädigt - erneuern |

**Beschädigung #11:** 2.Radsatz: 3 Leichtmetallfelgen - beschädigt - erneuern
