Information véhicule

| Modèle: | MODEL Y | NIV: | XP7YGCEK9PB095050 |
| Version: | BEV LONG RANGE AUTO 4WD | Première immatriculation | 16/03/2023 |

Résumé des dommages

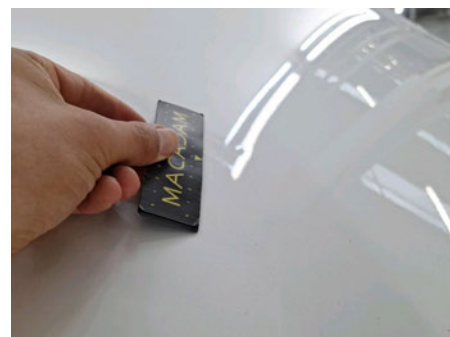
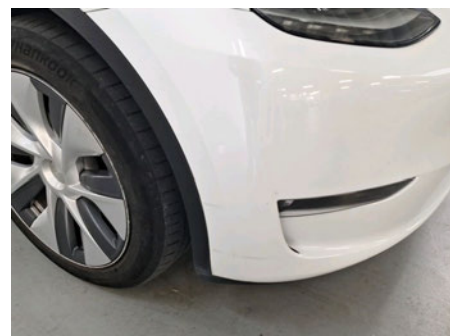
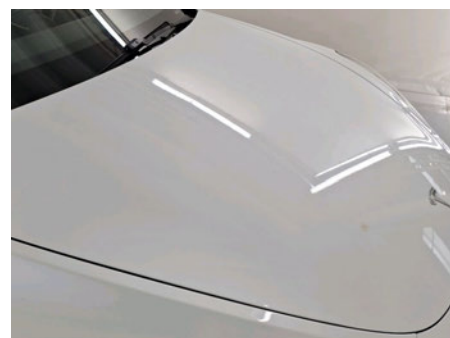
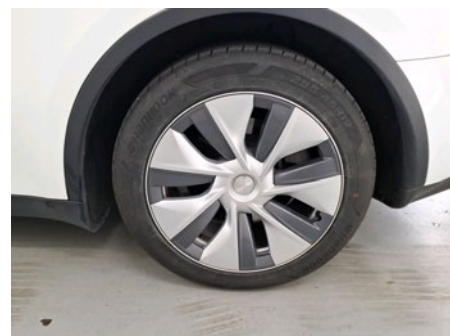
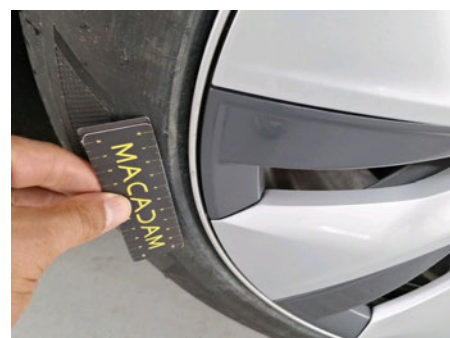
**Carrosserie**  
Endommagé  
Acceptable  
Toit & autres

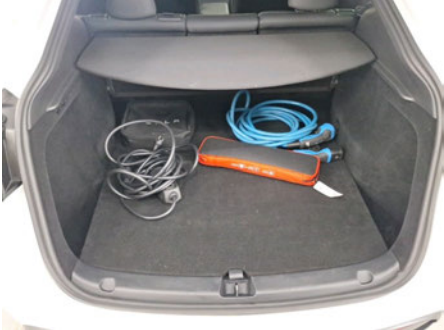
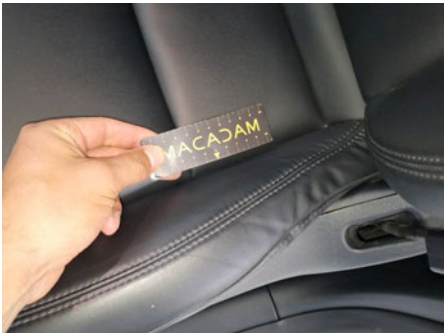
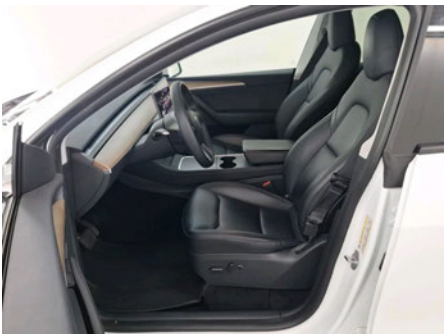
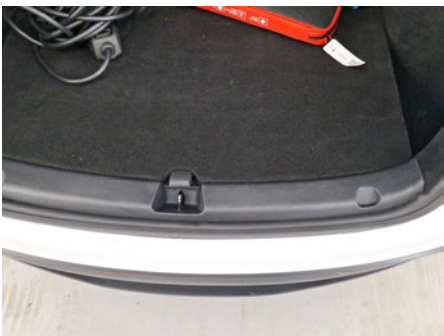
Intérieur  
Endommagé  
Acceptable  
Intérieur

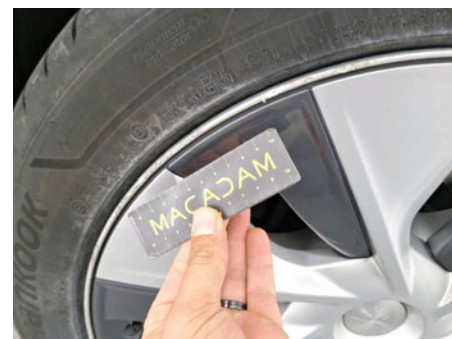
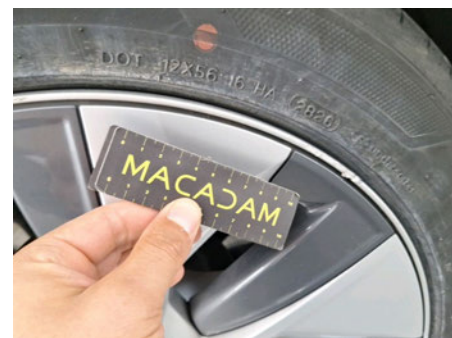
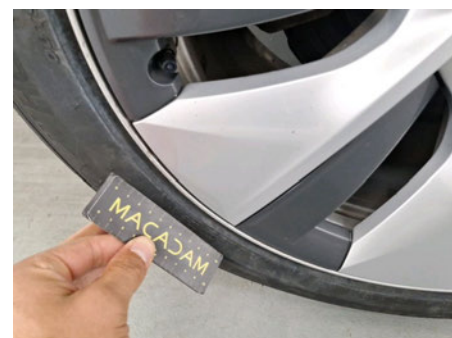
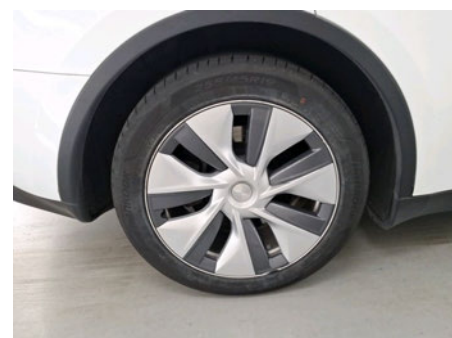
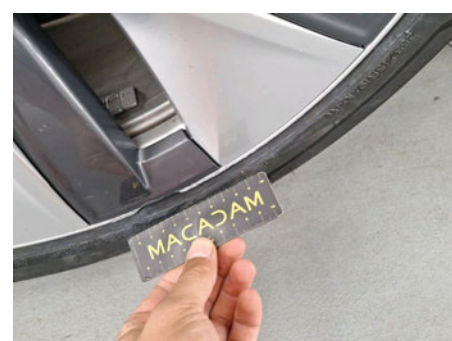
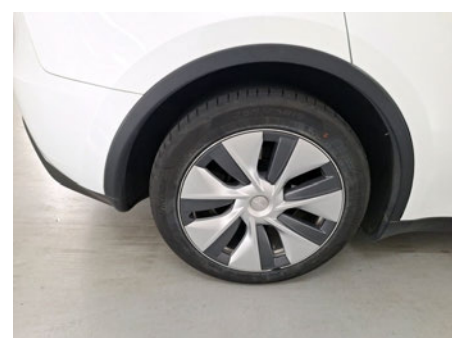
**Jante alum. ARD polie**

Déformé / Forcé

E - Remplacer

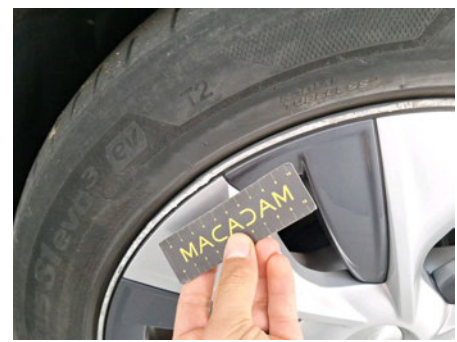
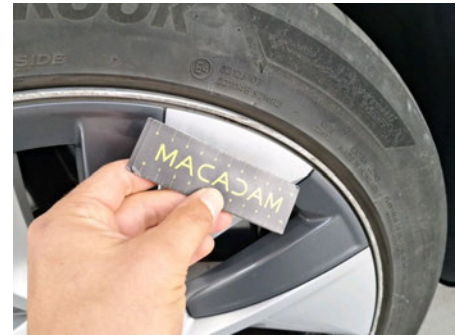
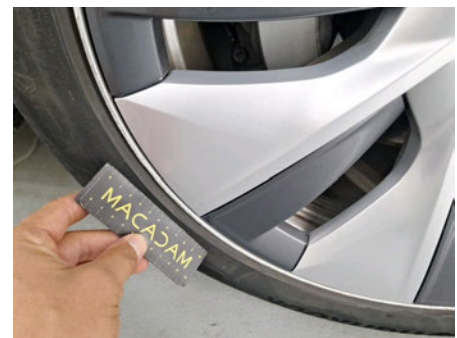
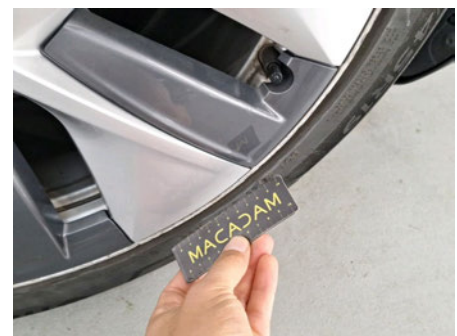
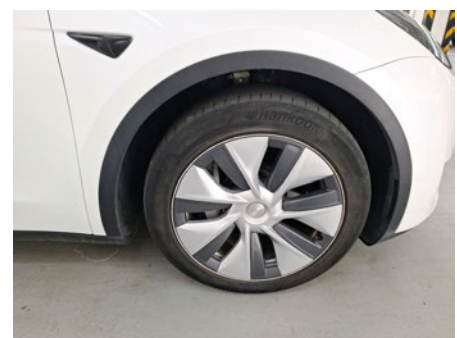
## Jante alum. AVD

Griffe(s)

LI - Réparer et peindre (complet)

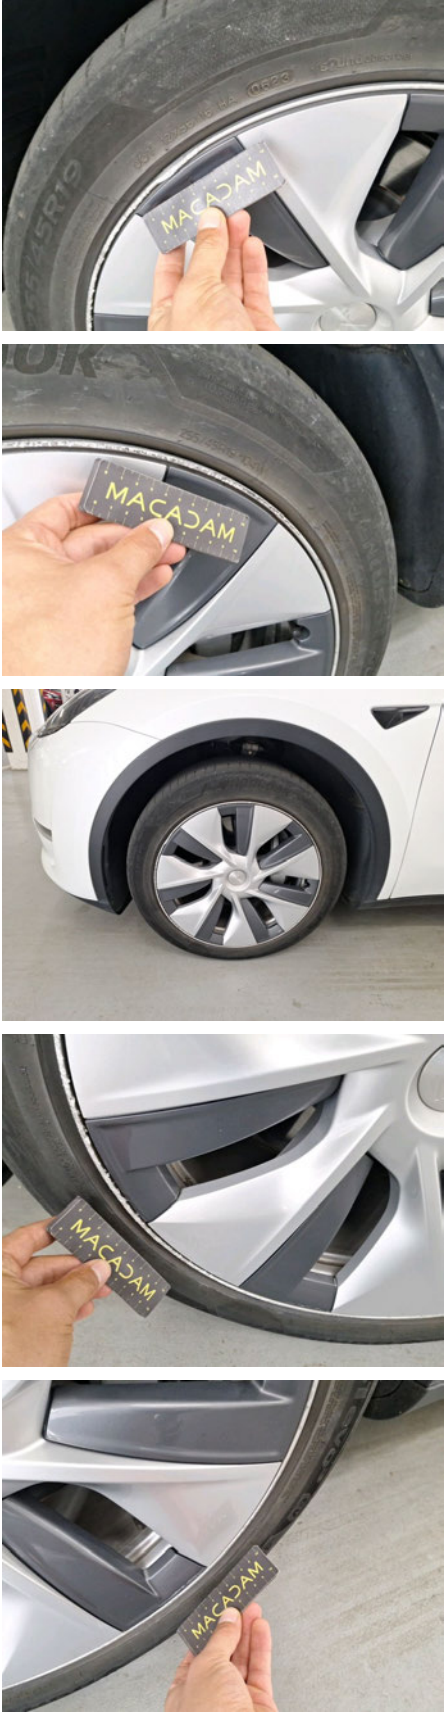
Jante alum. AVG  
Griffe(s)  
LI - Réparer et peindre (complet)  
Gauche
