Fahrzeugbeschreibung

Fahrzeug: SKODA ENYAQ iV 60 Kat.2 Logo Sports Utility Vehicle 5-türig 0 ccm 180 PS / 132 KW
Elektrisch Automatik

Zustandsbericht

Besichtigungsdatum: 09.06.2026
Protokollnummer: 45851120
Anlieferungsdatum: 09.06.2026

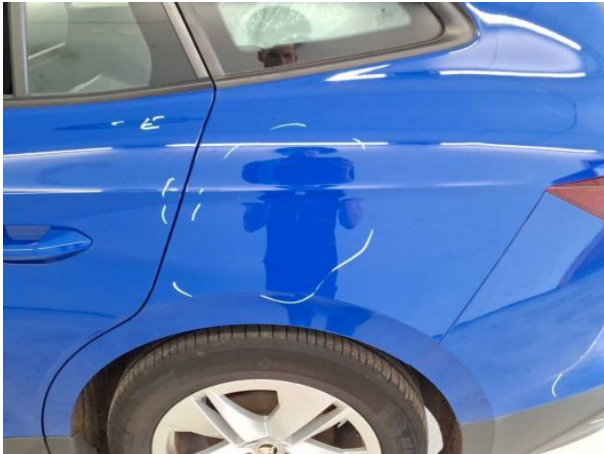
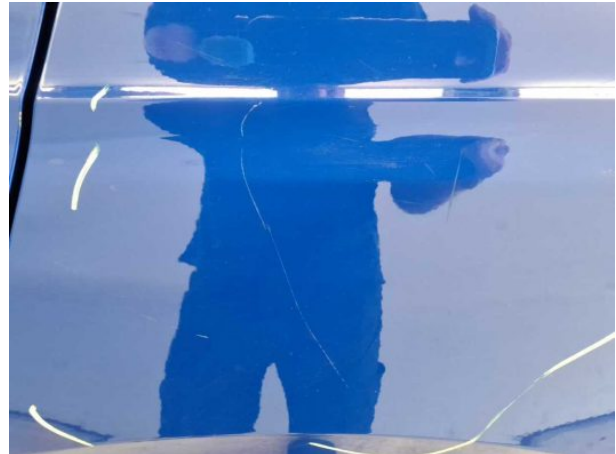
Beschädigung #2: Seitenwand links: Seitenwand - Kratzer - auslegen / polieren

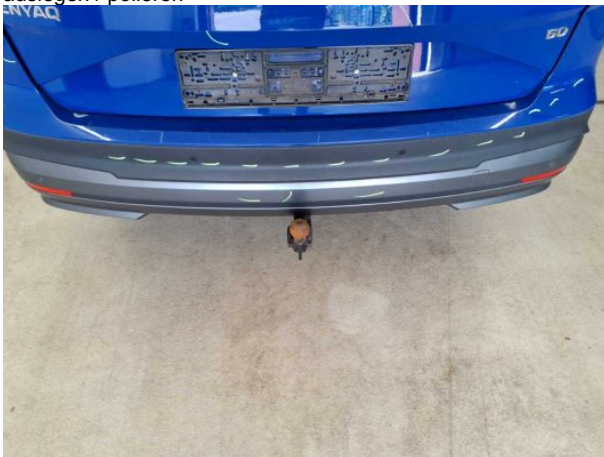
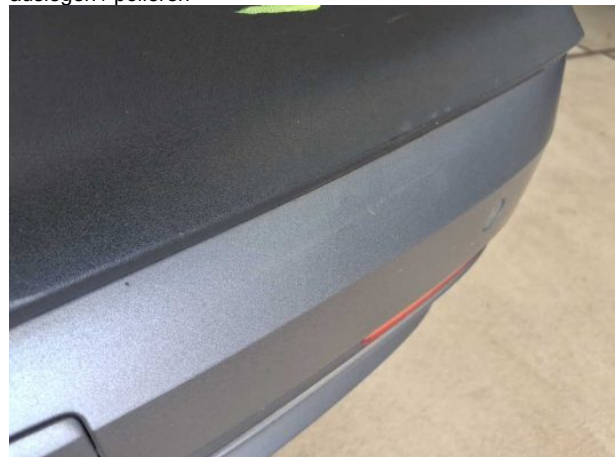
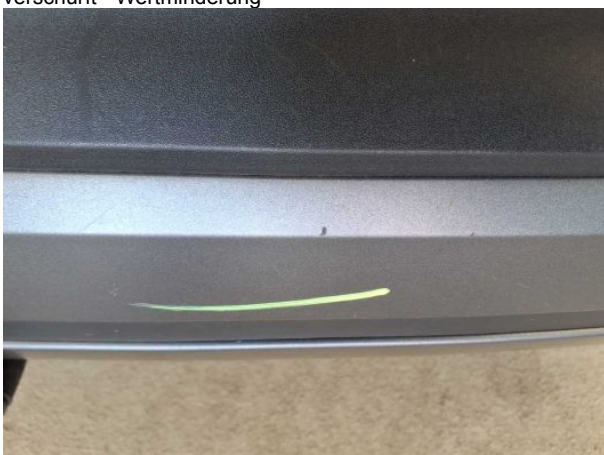
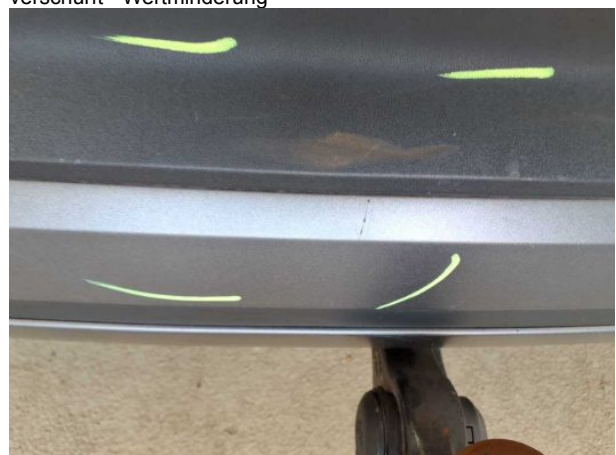
Beschädigung #6: Stossfänger hinten: Spoiler - verkratzt / verschürft - Wertminderung

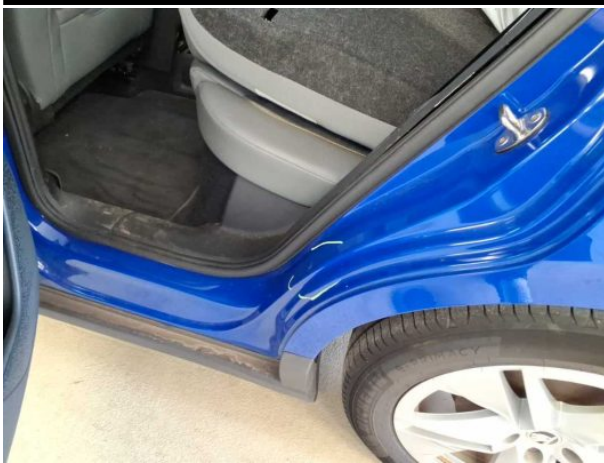
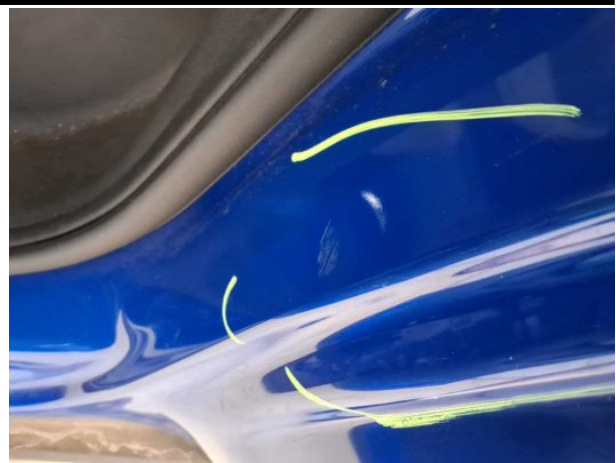
Beschädigung #7: Seitenwand links: Einstieg - Delle / Lackschaden - Smart Repair

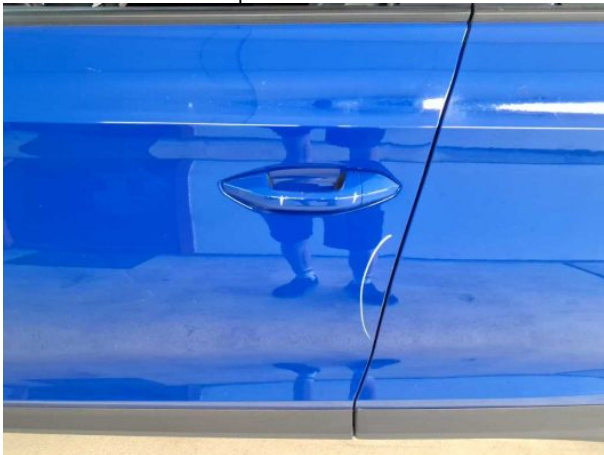
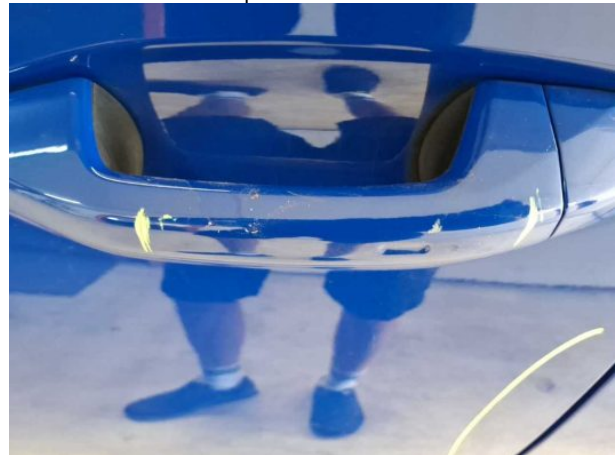
Beschädigung #8: Tür vorn links: Griff außen - verkratzt / verschürft - Smart Repair

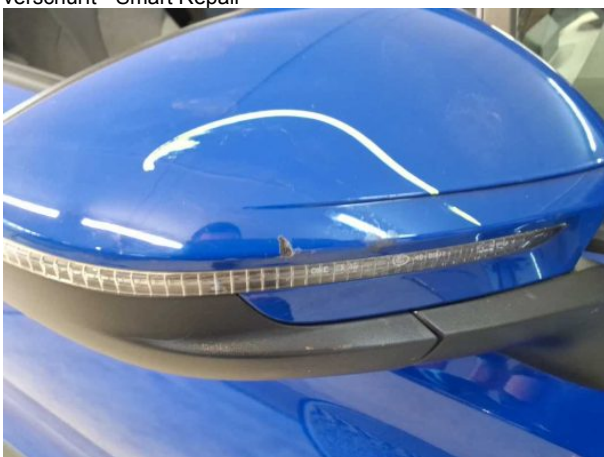
Beschädigung #9: Außenspiegel rechts: Abdeckkappe - verkratzt / verschürft - Smart Repair

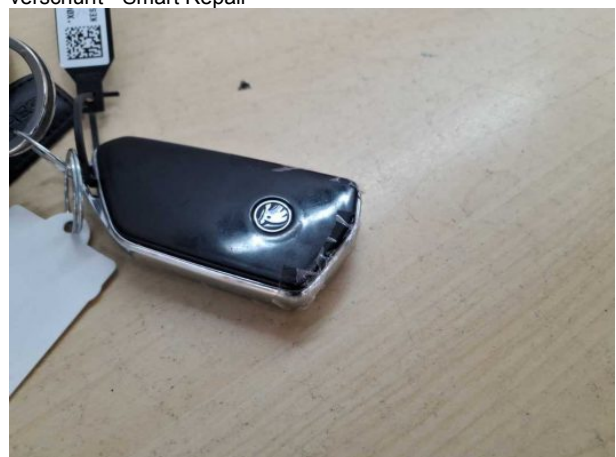
Beschädigung #11: Ausrüstung: Fahrzeugschlüssel m. Fernb. - beschädigt - erneuern

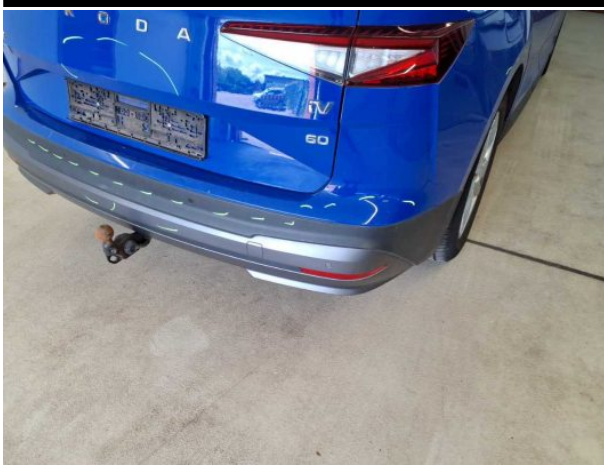
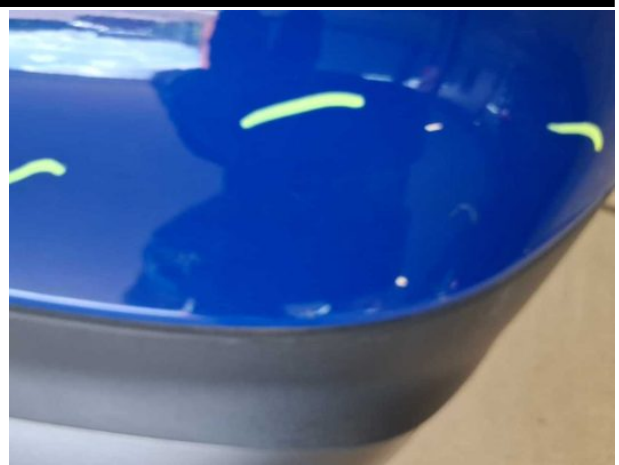
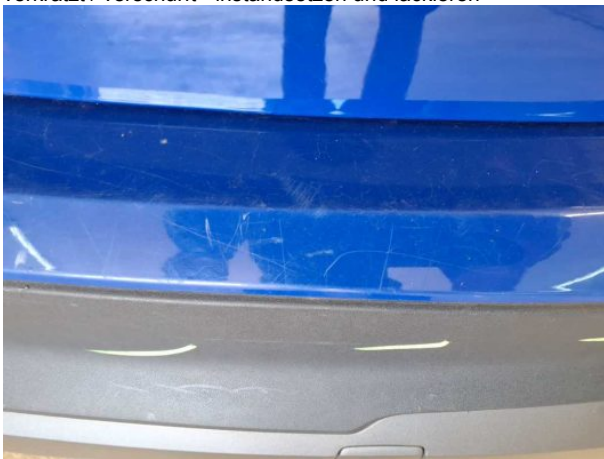
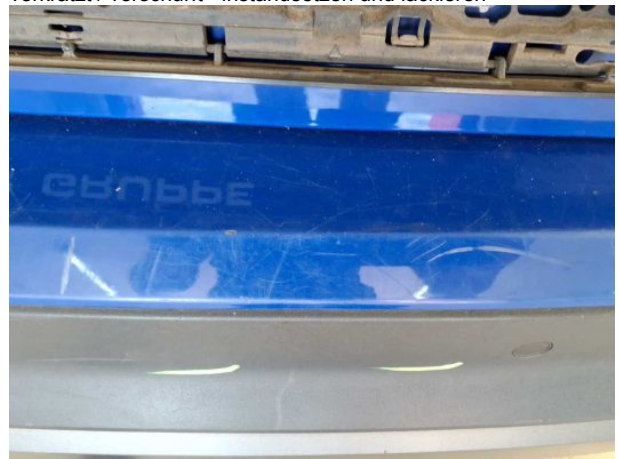
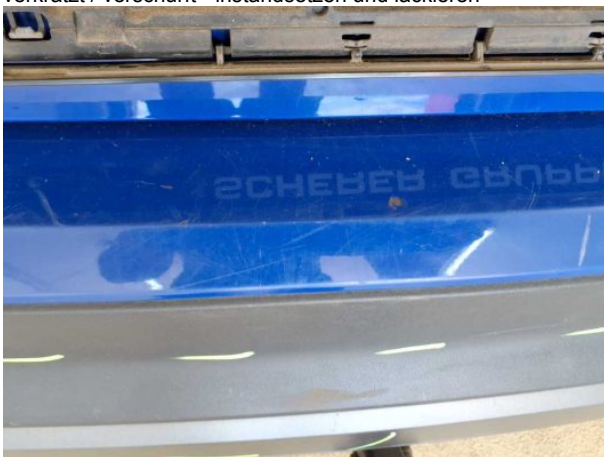
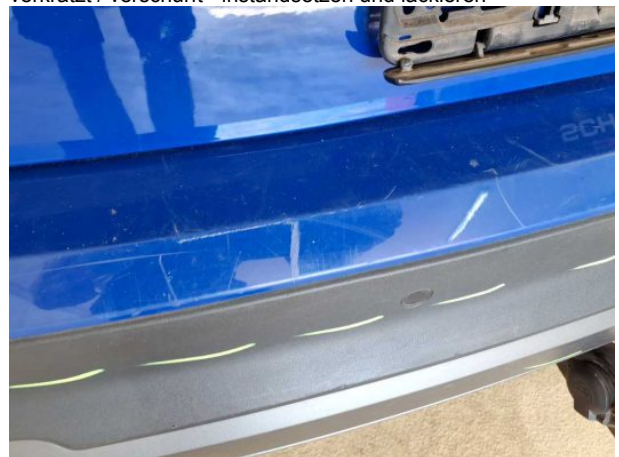
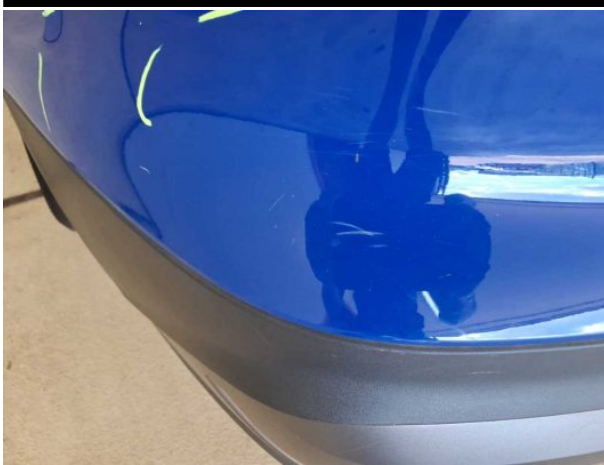
Beschädigung #12: Stossfänger hinten: Stossfänger hinten - verkratzt / verschürft - instandsetzen und lackieren

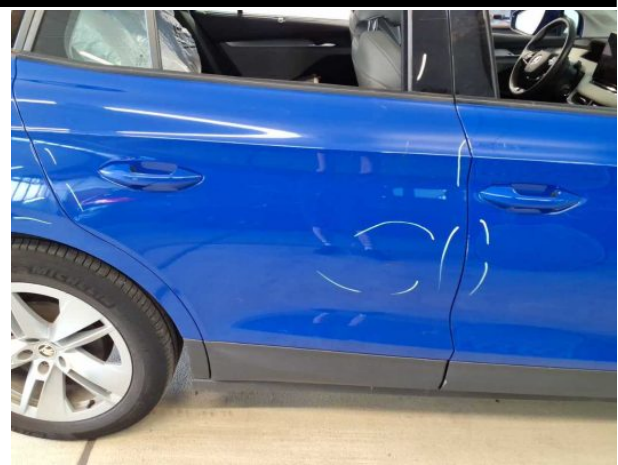
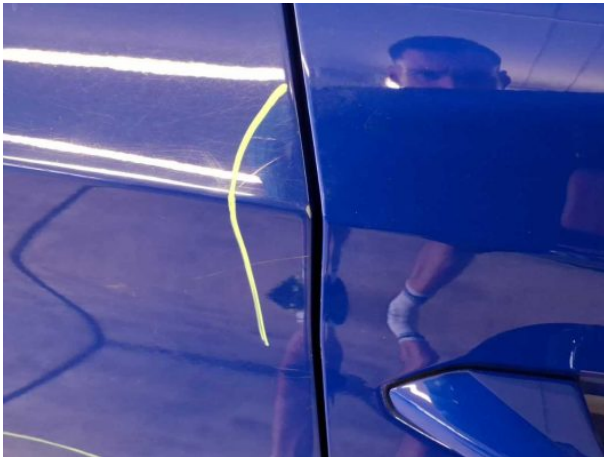
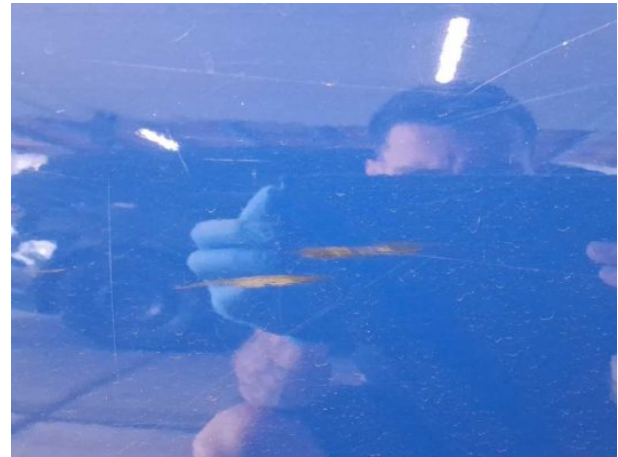
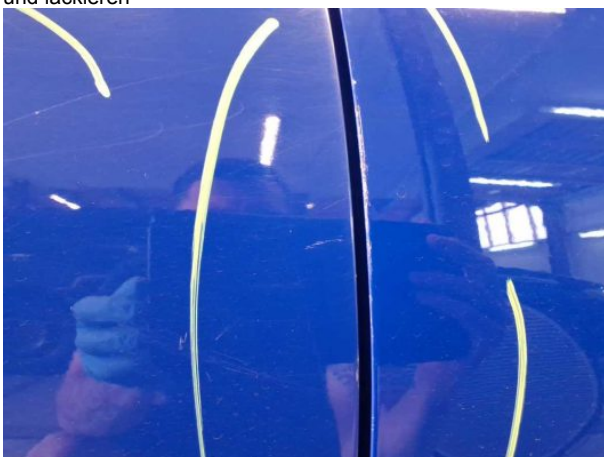
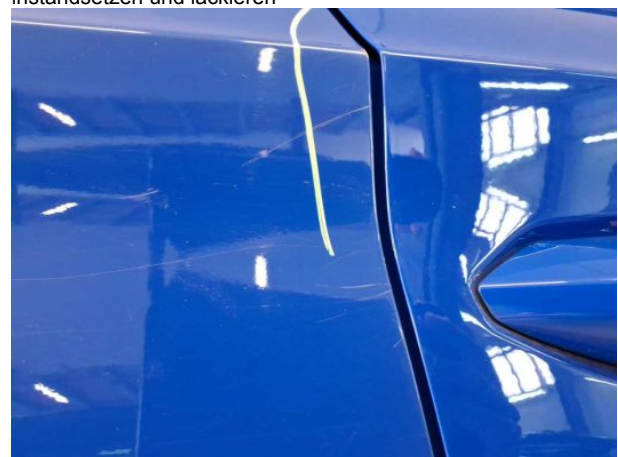
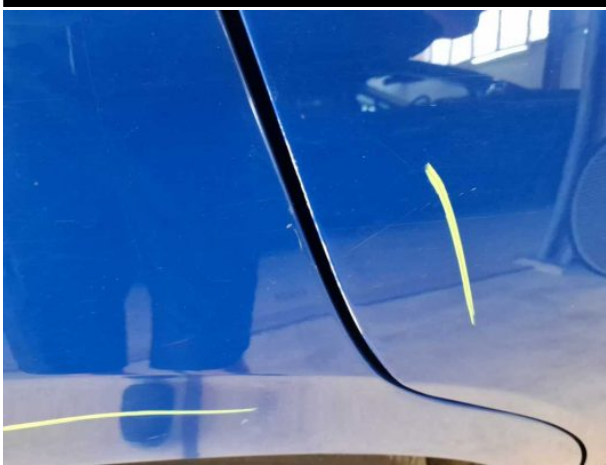
Beschädigung #13: Tür hinten rechts: Tür - Kratzer - instandsetzen und lackieren

Beschädigung #13: Tür hinten rechts: Tür - Kratzer - instandsetz... und lackieren

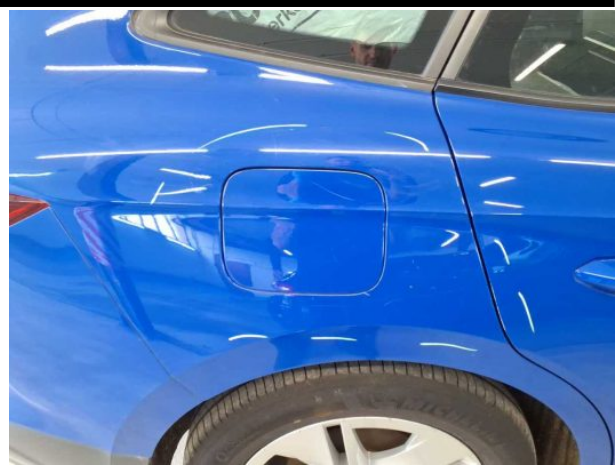
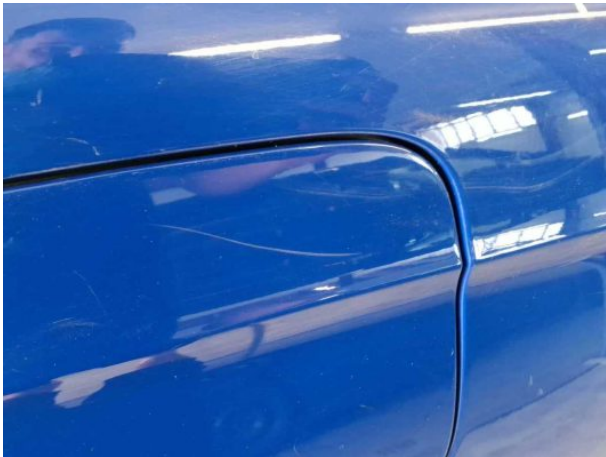
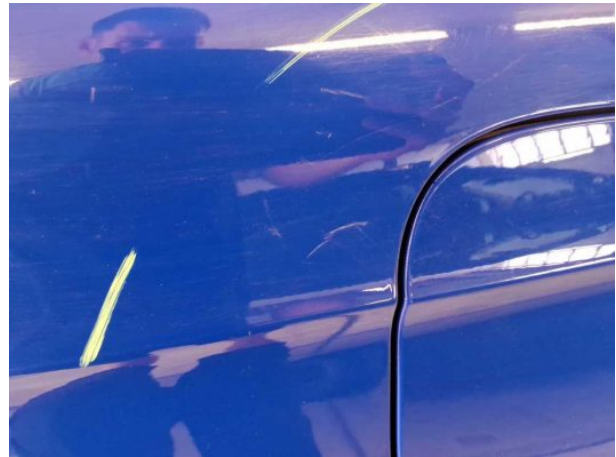
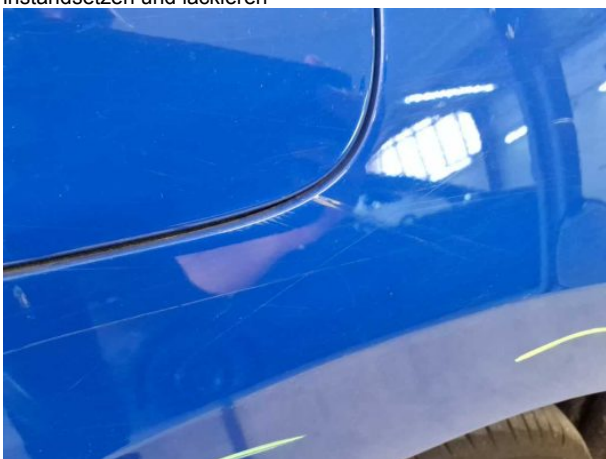
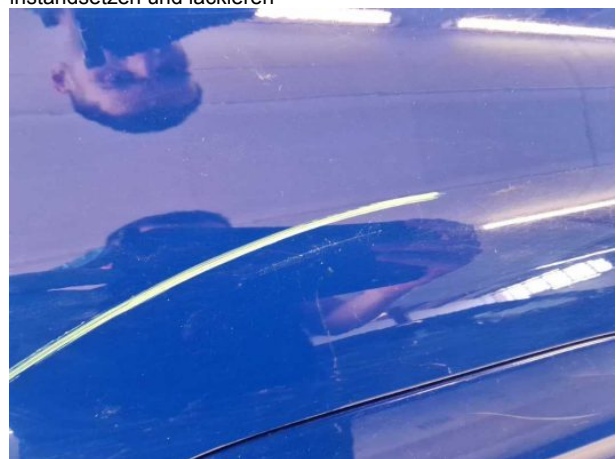
Beschädigung #14: Seitenwand rechts: Seitenwand - Kratze... instandsetzen und lackieren

Beschädigung #14: Seitenwand rechts: Seitenwand - Kratzer - instandsetzen und lackieren

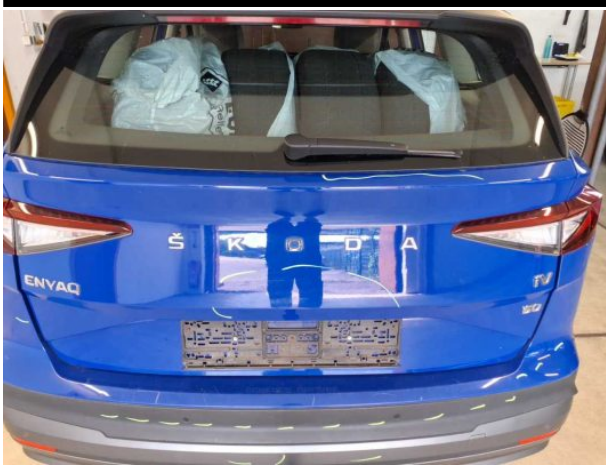
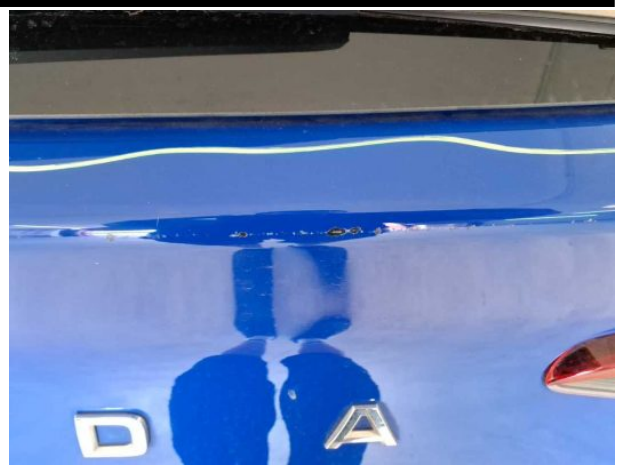
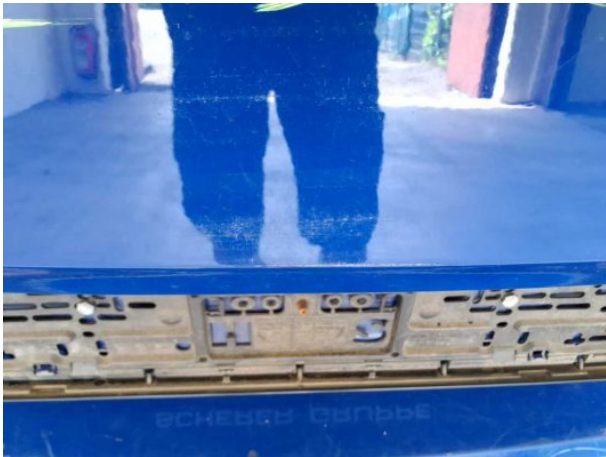
15	Heckklappe/-tür	Heckklappe - verkratzt / verschürft - instandsetzen und lackieren

Beschädigung #15: Heckklappe/-tür: Heckklappe - verkratzt / verschürft - instandsetzen und lackieren

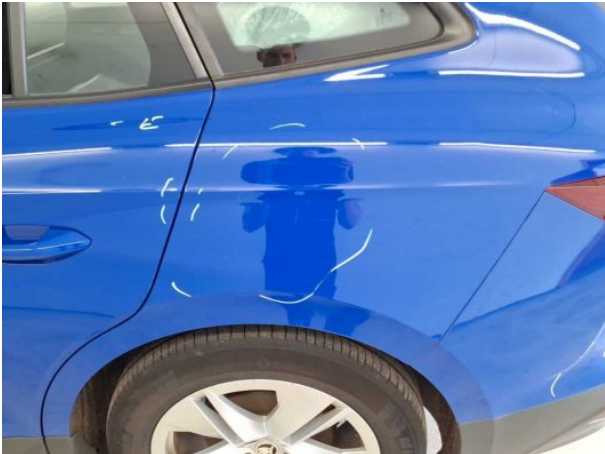
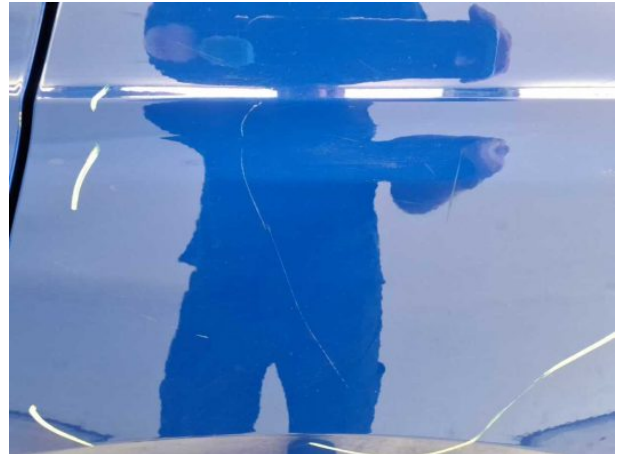
Damage #2: Side panel - rear left side: Side panel - Scratch(es) - Cover / polish

Damage #2: Side panel - rear left side: Side panel - Scratch(...)
- Cover / polish

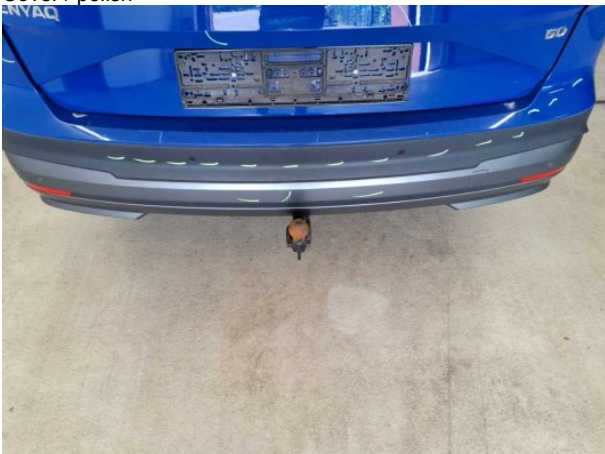
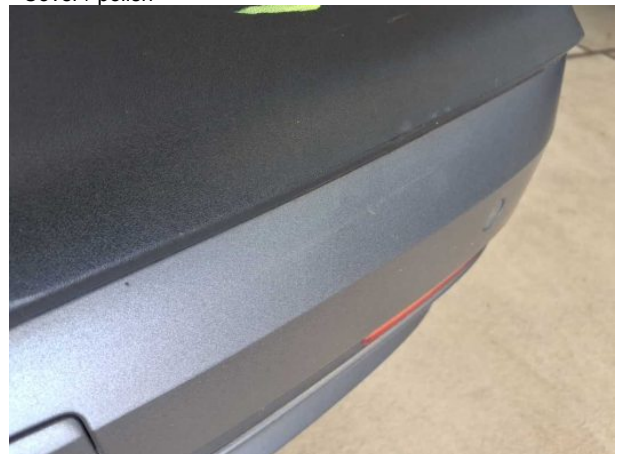
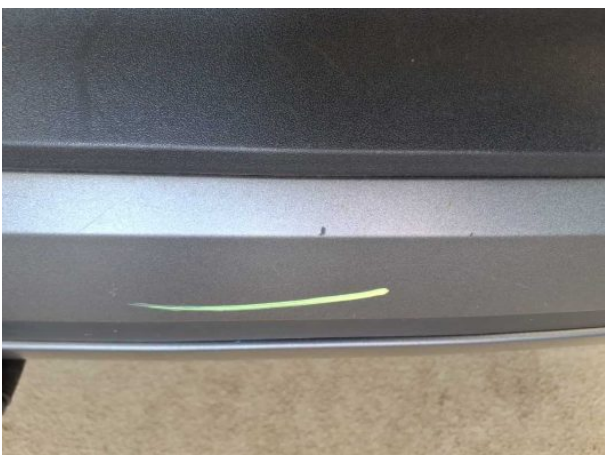
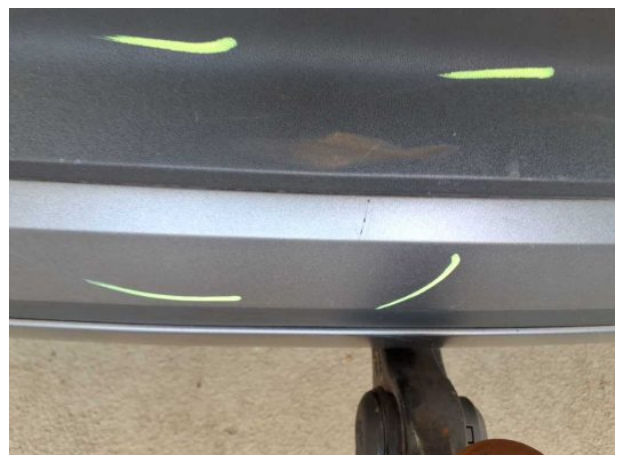
Damage #6: Rear bumper: Spoiler - Scratched - Loss in value

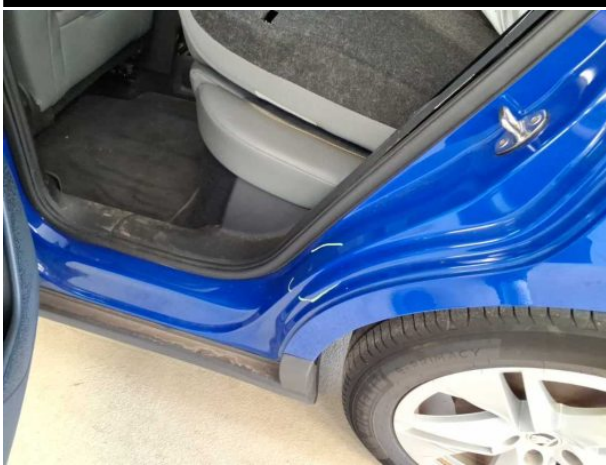
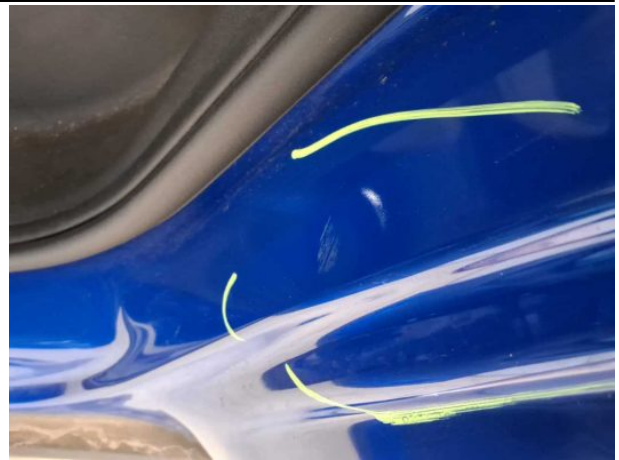
Damage #7: Side panel - rear left side: Sill - Dent / paintcoat damage - Smart repair

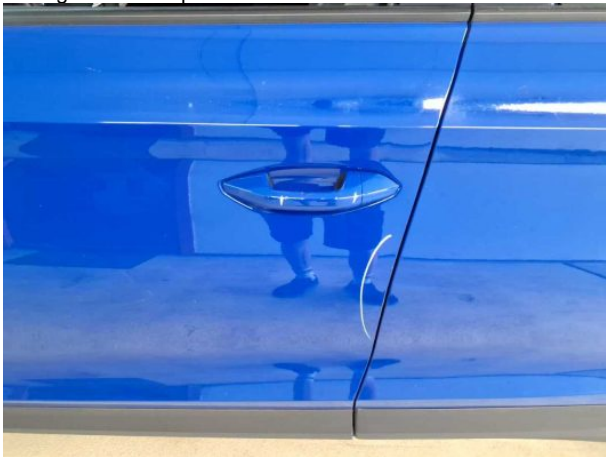
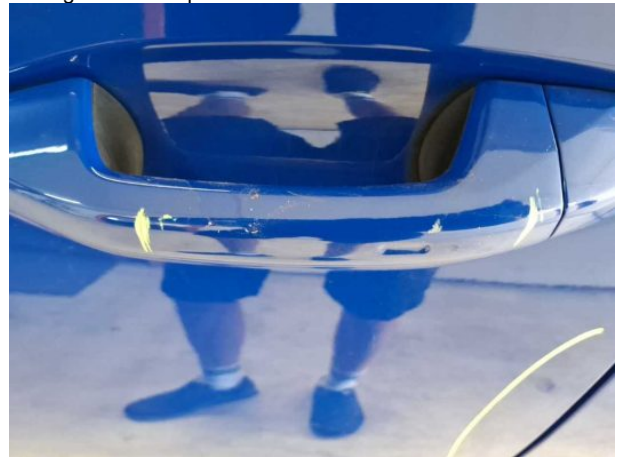
Damage #8: Door - front left side: Door handle - outside - Scratched - Smart repair

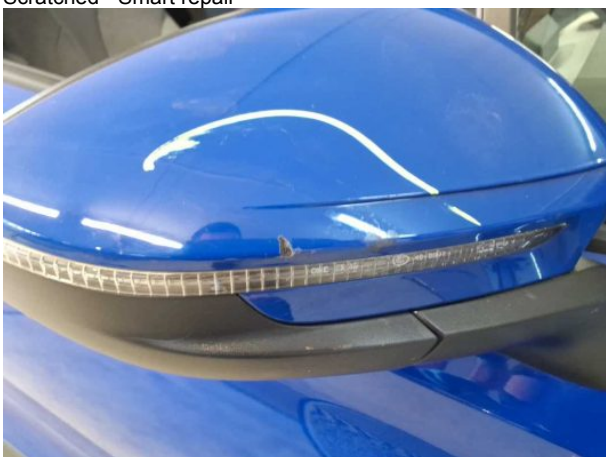
Damage #9: Wing mirror - right side: Cap - Scratched - Smart repair

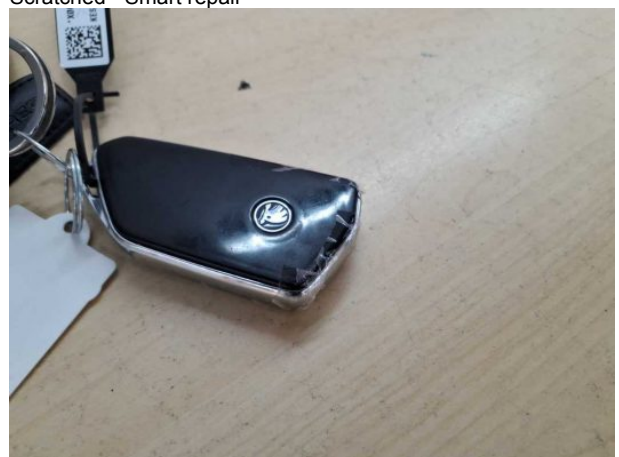
Damage #11: Equipment: Vehicle key with remote control - Damaged - Replace

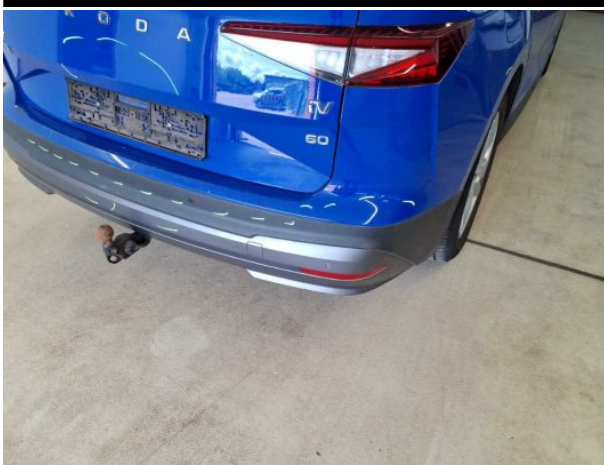
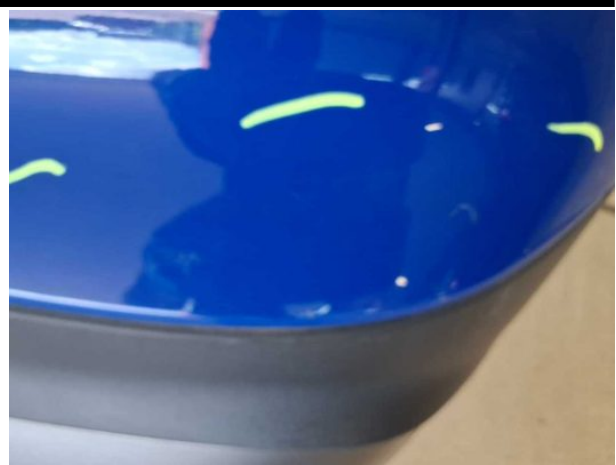
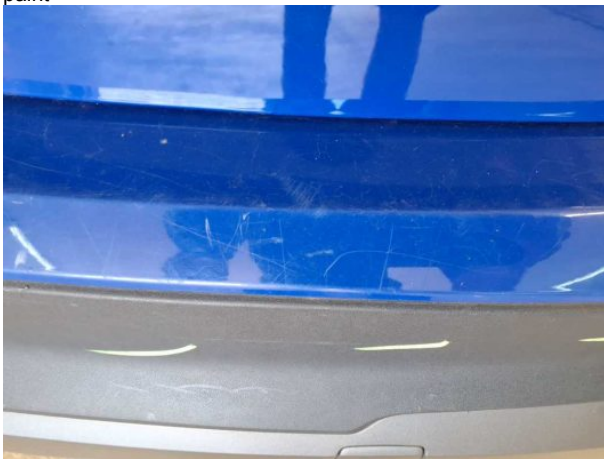
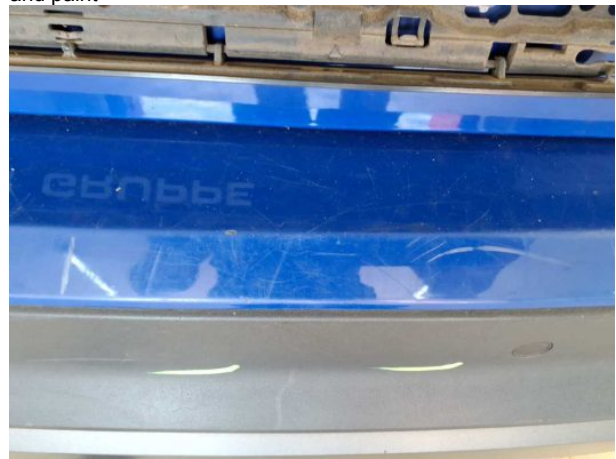
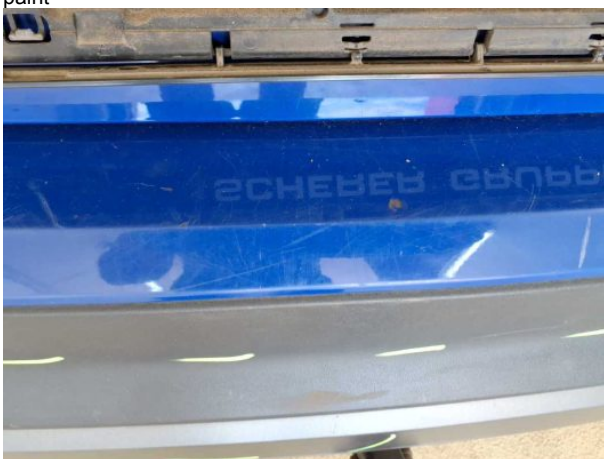
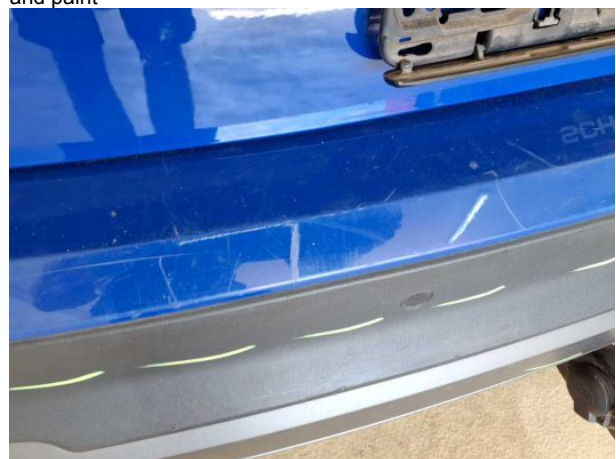
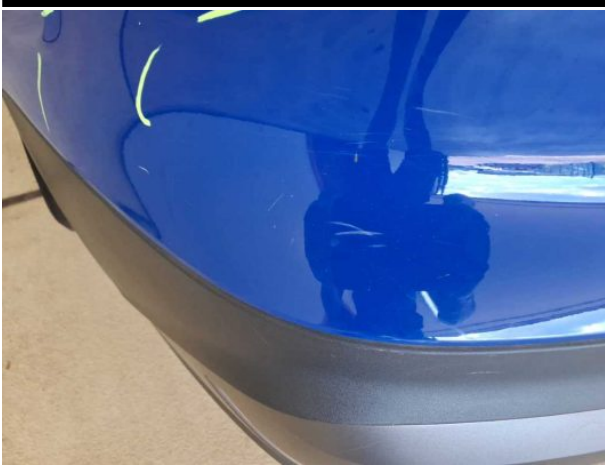
Damage #12: Rear bumper: Rear bumper - Scratched - Repair and paint

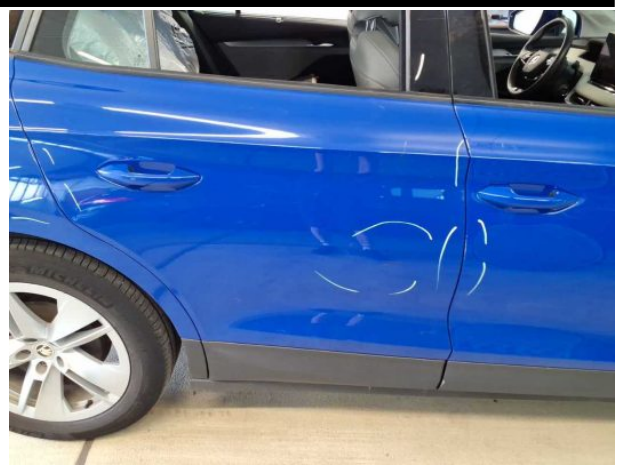
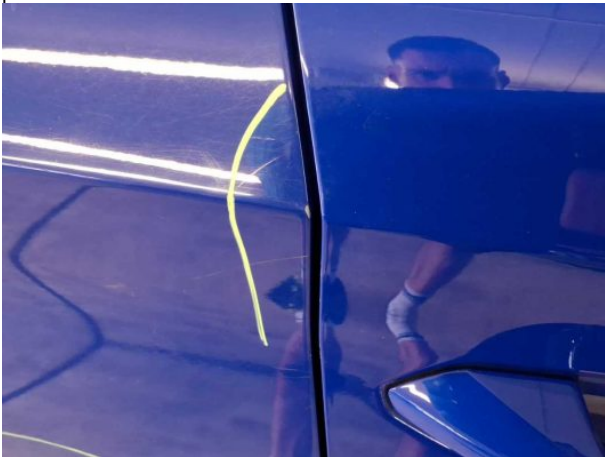
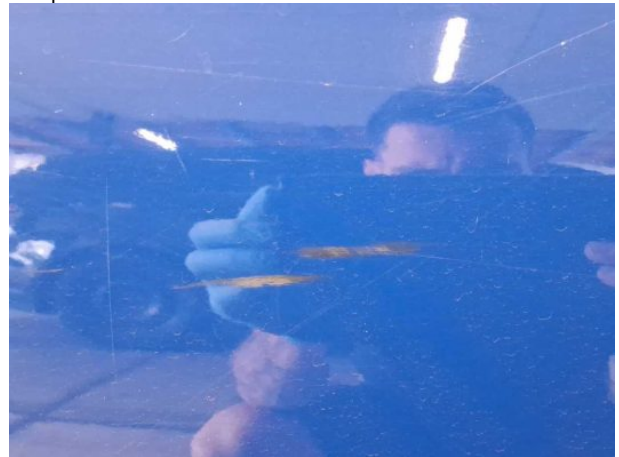
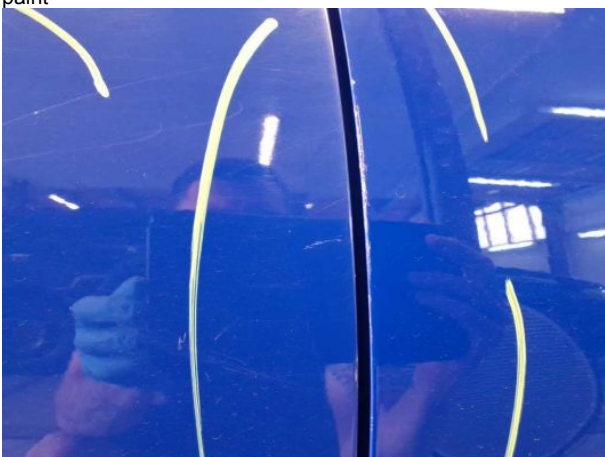
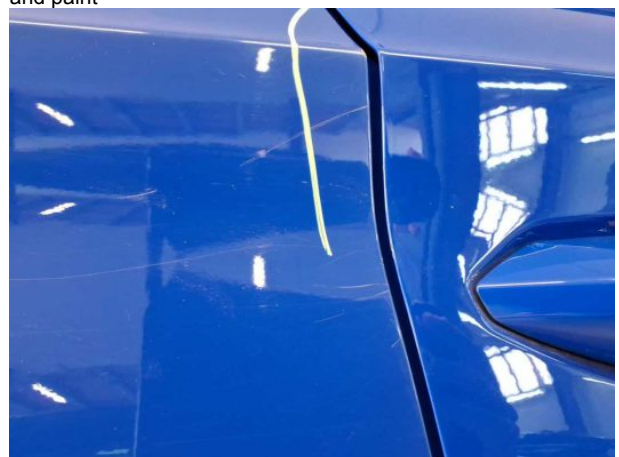
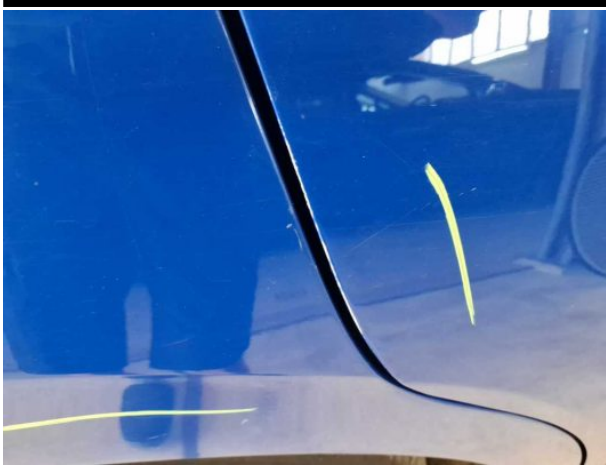
Damage #13: Door - rear right side: Door - Scratch(es) - Repair and paint

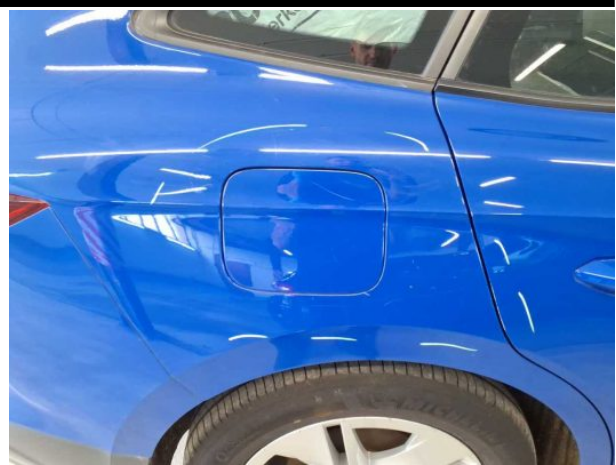
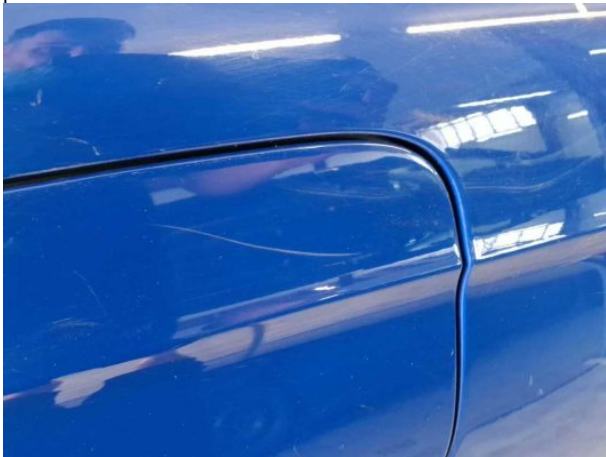
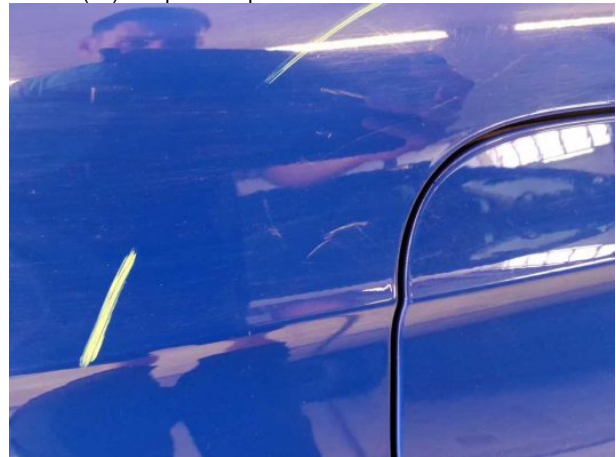
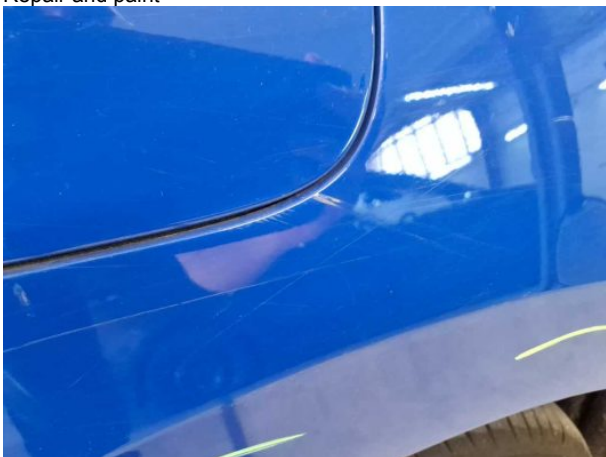
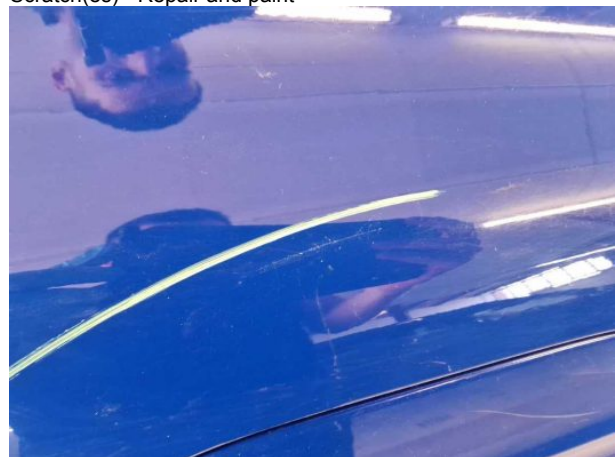
Damage #14: Side panel - rear right side: Side panel - Scratch(es) - Repair and paint

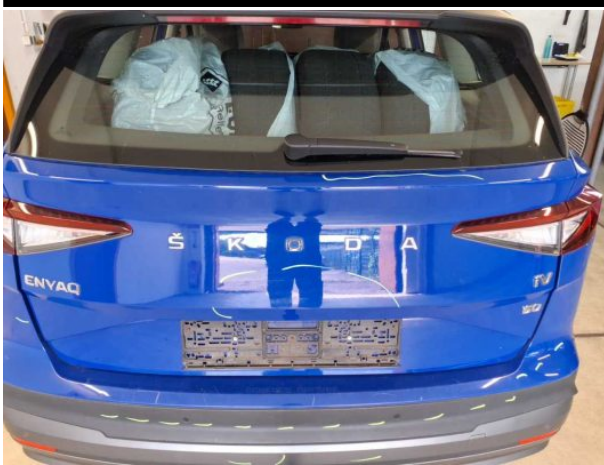
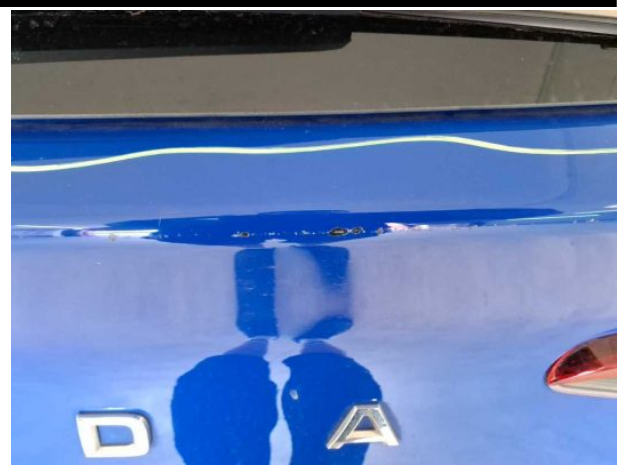
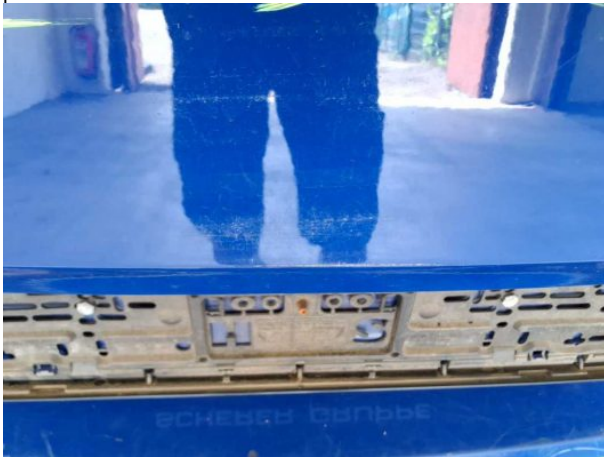
Damage #15: Boot lid / rear door: Boot lid - Scratched - Repair and paint
