# MOBILITY CONCEPT

| Model | GLB-Class |
| VIN | W1N4M1DBXPW306825 |

# Zustandsbericht / Minderwertgutachten

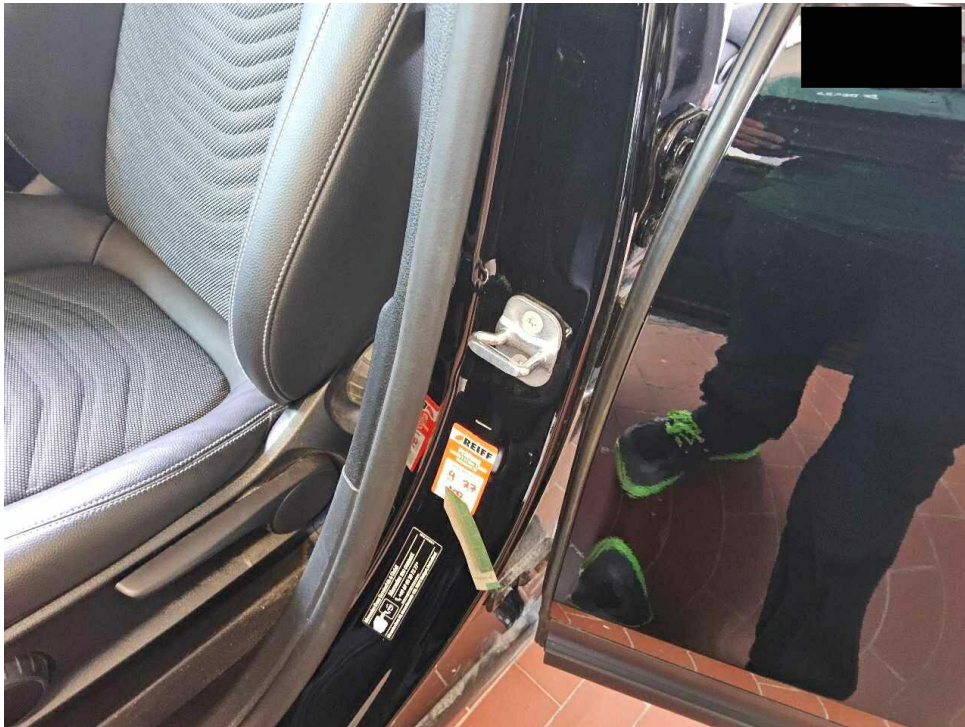
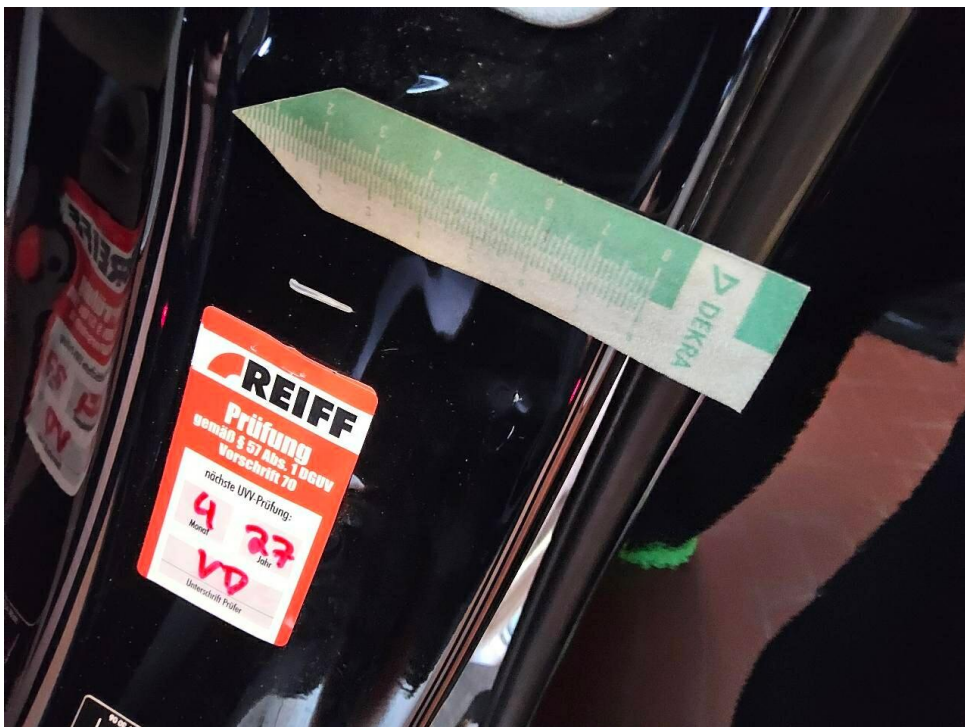
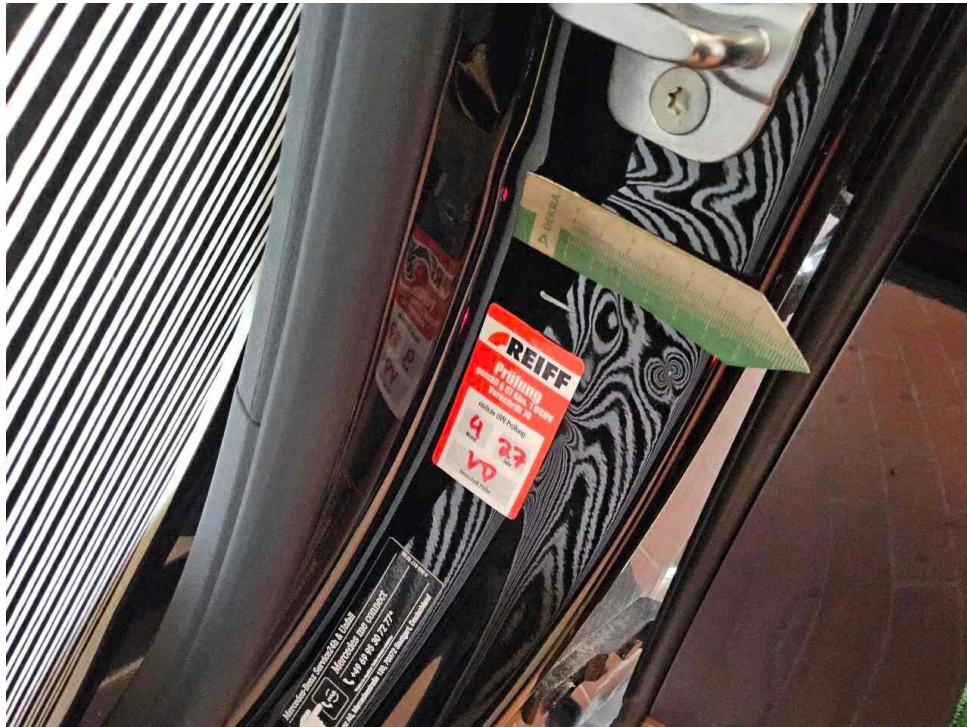
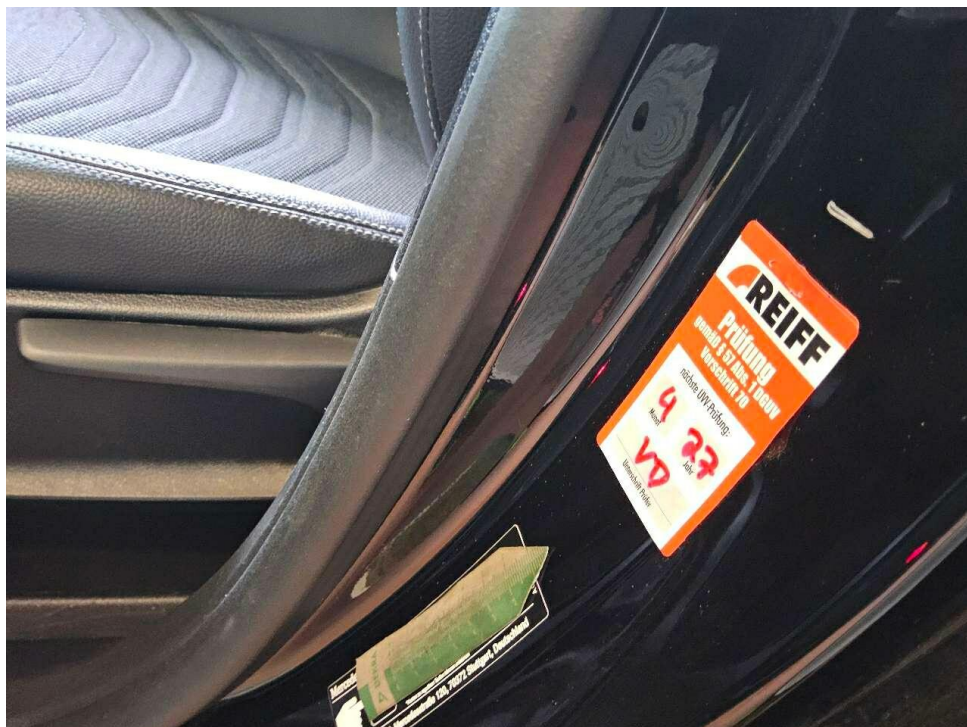
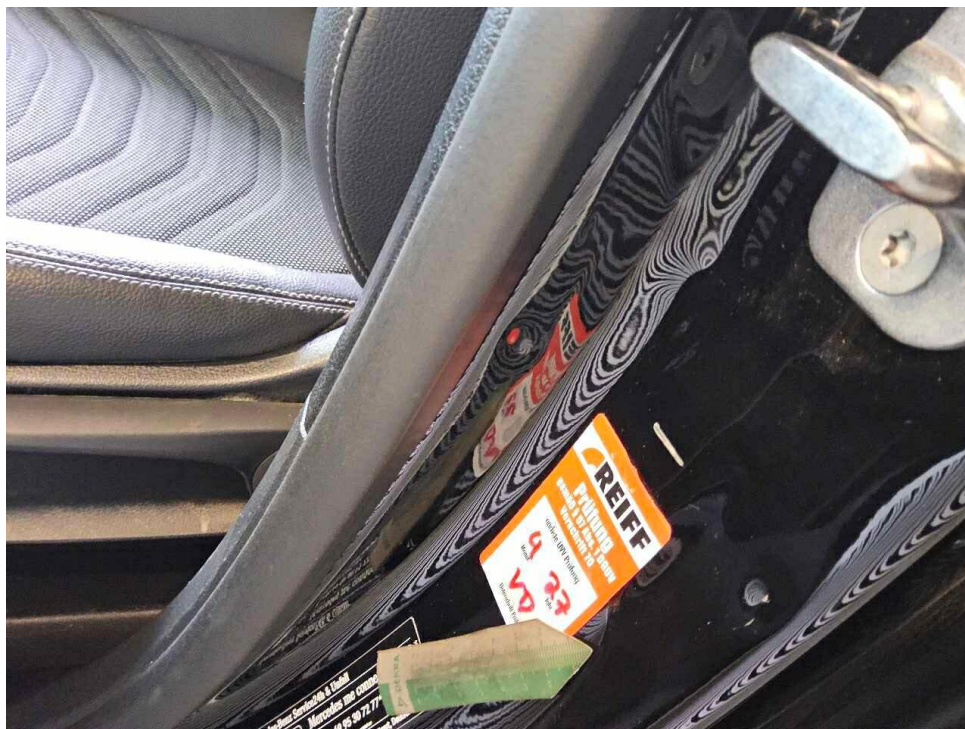
Bild 13 : Einstiegsschweller vorne links verschrammt und eingedellt

Bild 14 : Einstiegsschweller vorne links verschrammt und eingedellt

Bild 15 : Einstiegsschweller vorne links verschrammt und eingedellt

Bild 16 : Einstiegsschweller vorne links verschrammt und eingedellt

Bild 17 : Einstiegsschweller vorne links verschrammt und eingedellt

1. Einstiegsschweller vorne links  
verschrammt und eingedellt, smart  
repair (Bild 13, 14, 15, 16, 17)
2. Einstiegsschweller hinten links  
verschrammt und eingedellt, smart  
repair (Bild 18, 19, 20)

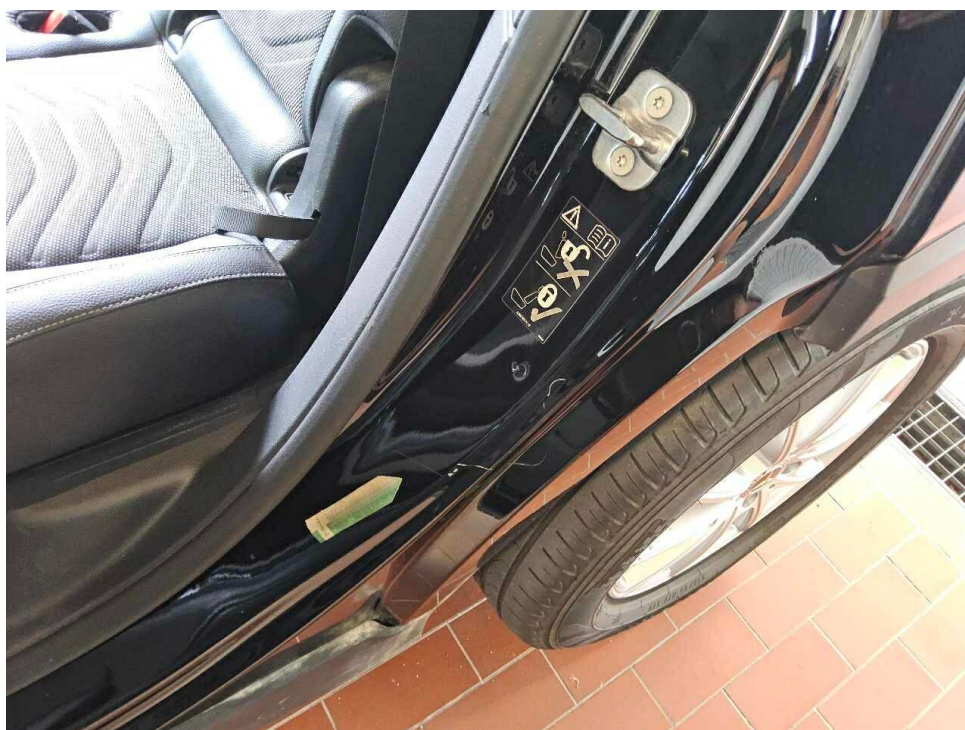
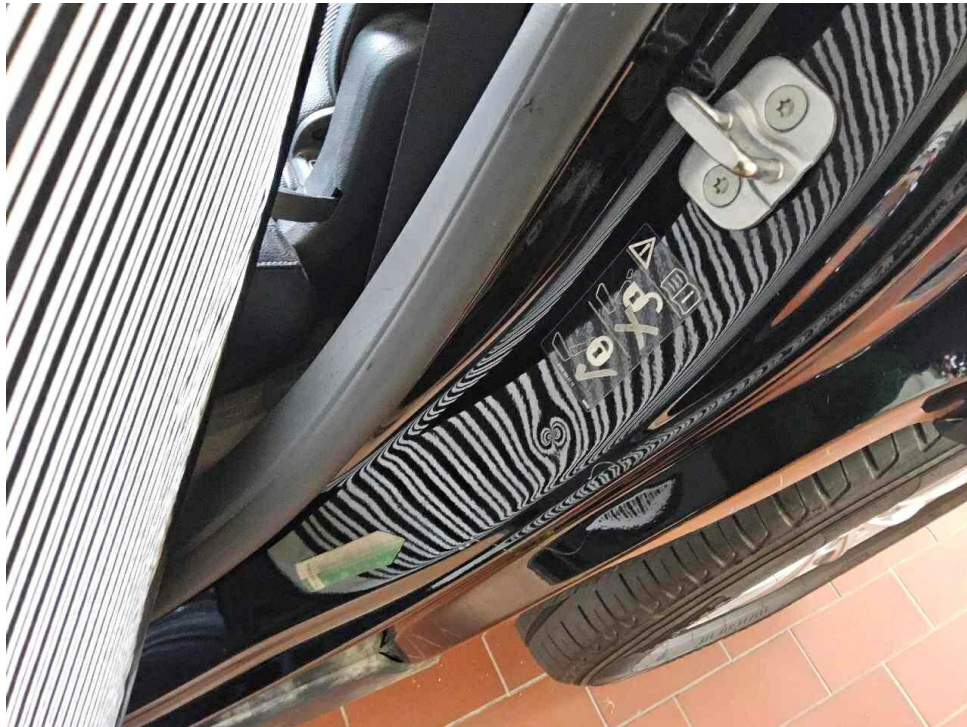
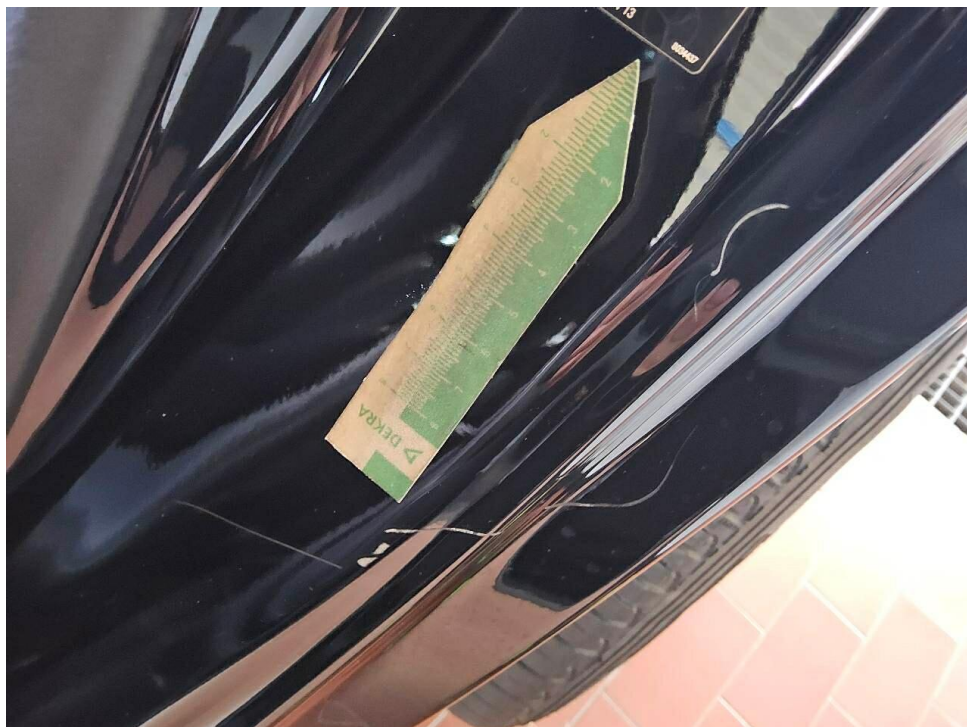
Bild 18 : Einstiegsschweller hinten links verschrammt und eingedellt

Bild 19 : Einstiegsschweller hinten links verschrammt und eingedellt

Bild 20 : Einstiegsschweller hinten links verschrammt und eingedellt

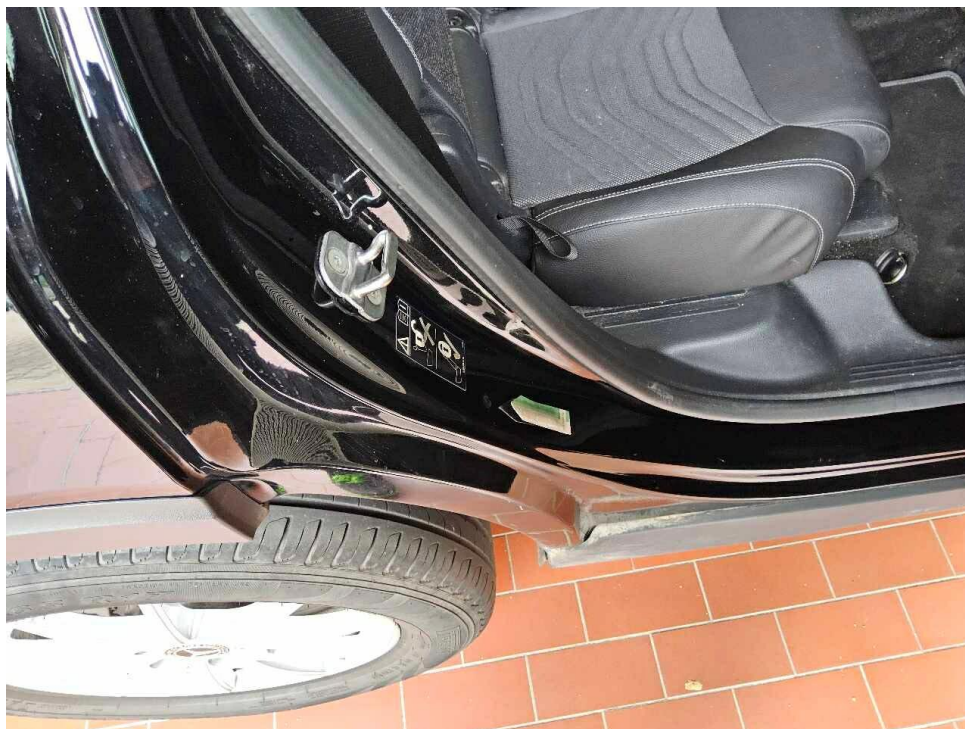
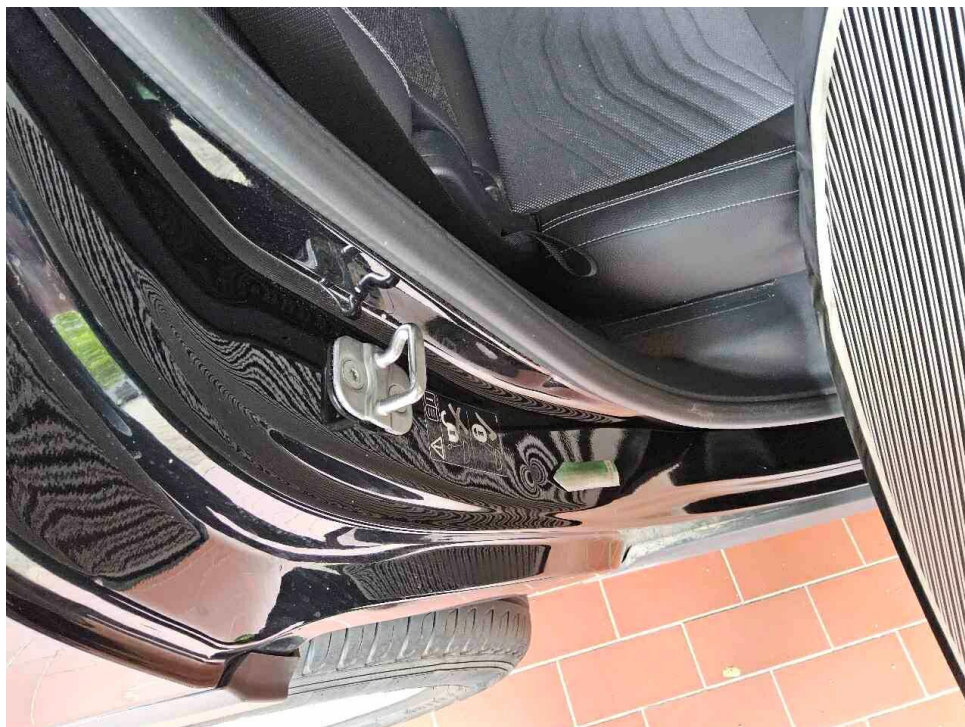
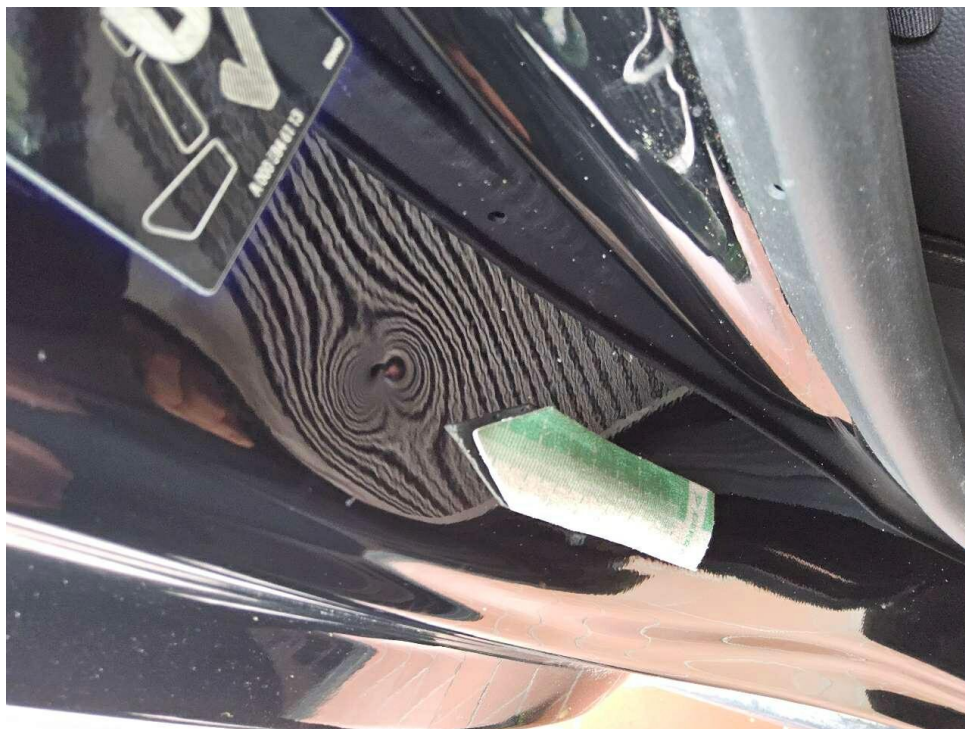
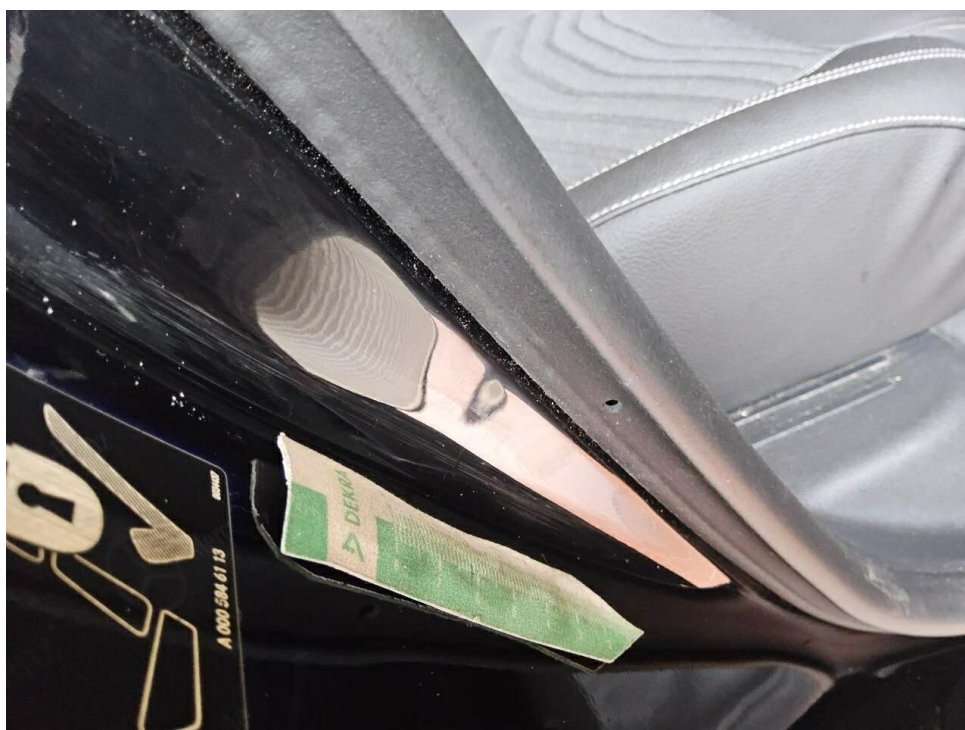
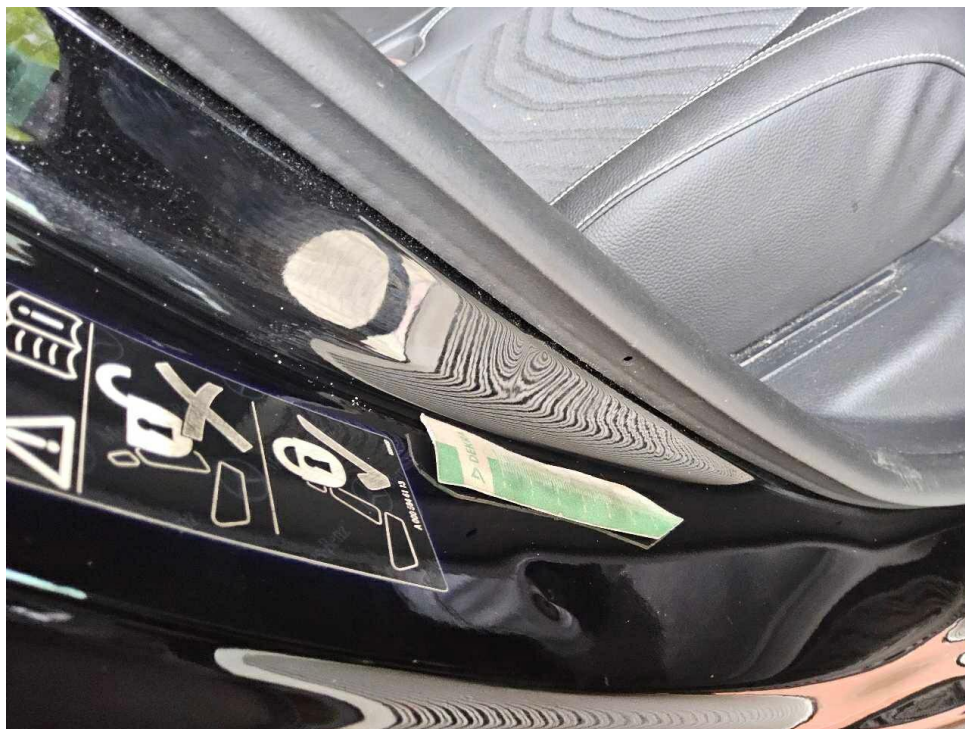
Bild 21 : Einstiegsschweller hinten rechts eingedellt

Bild 22 : Einstiegsschweller hinten rechts eingedellt

Bild 23 : Einstiegsschweller hinten rechts eingedellt

Bild 24 : Einstiegsschweller hinten rechts eingedellt

Bild 25 : Einstiegsschweller hinten rechts eingedellt

3. Einstiegsschweller hinten rechts  
eingedellt, drücken (Bild 21, 22, 23,  
24, 25)
4. Heckklappe oberhalb verschrammt,  
lackieren mit Lackaufbau (Bild 26, 27)

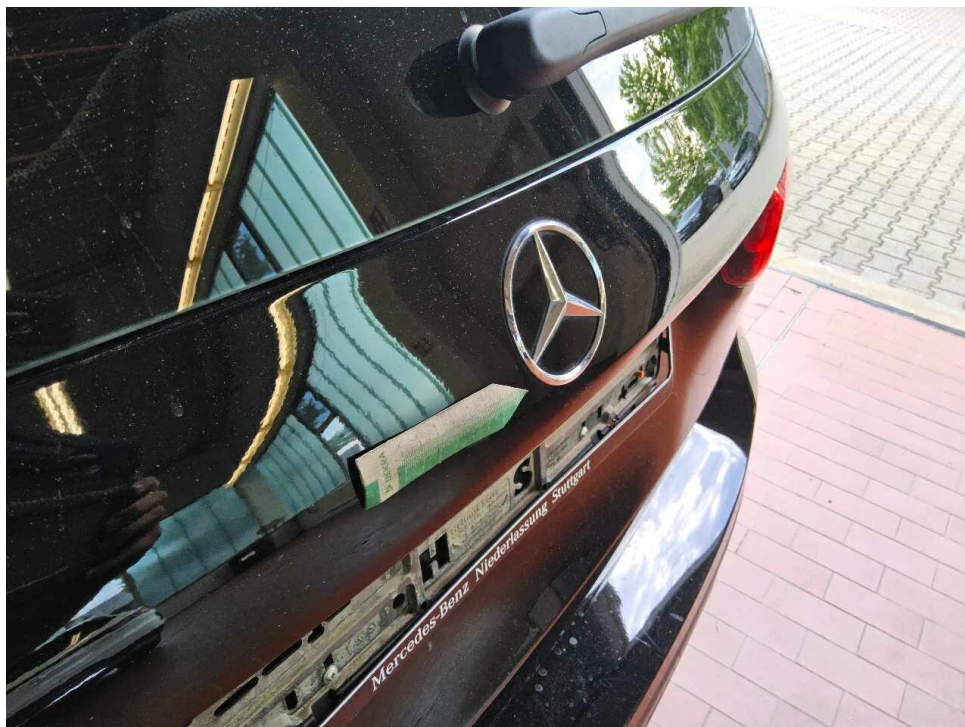
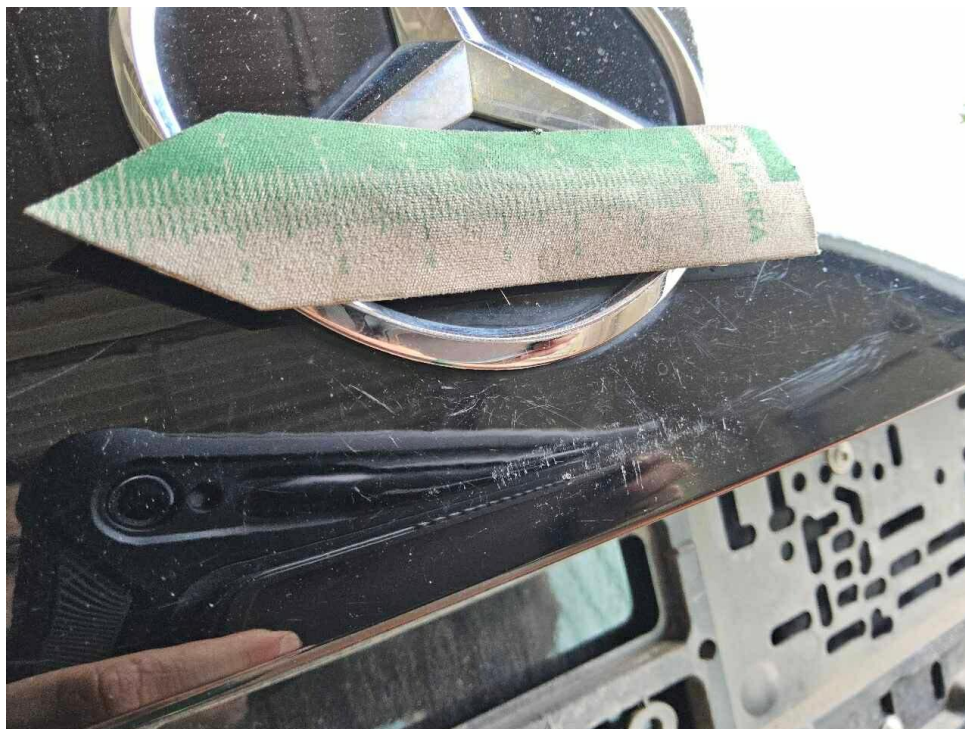
Bild 26 : Heckklappe oberhalb verschrammt

Bild 27 : Heckklappe oberhalb verschrammt

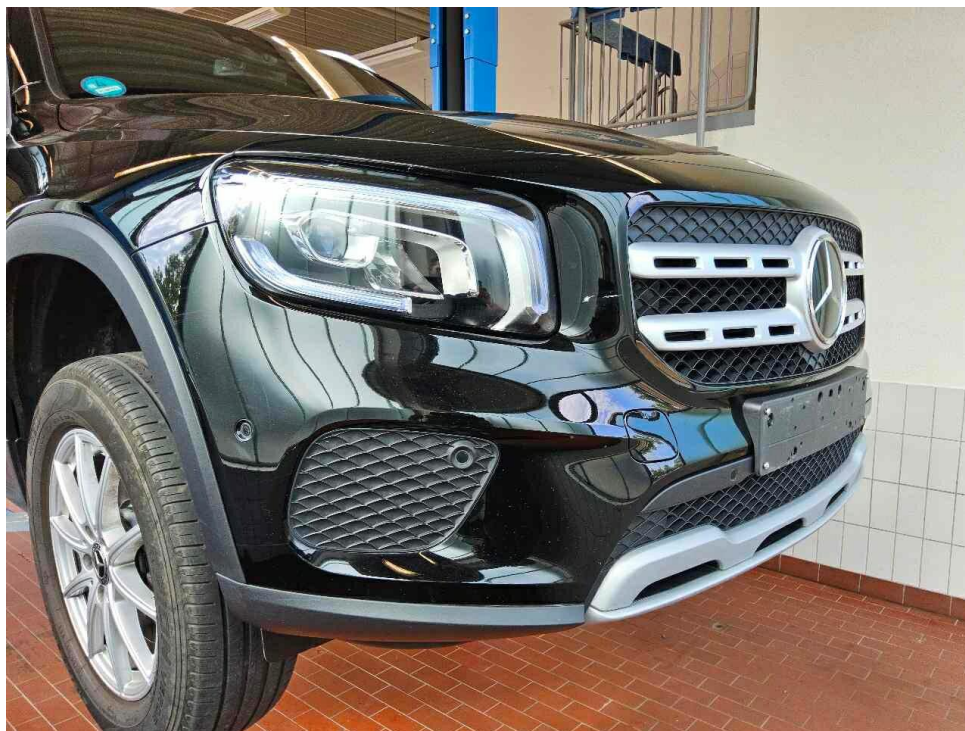
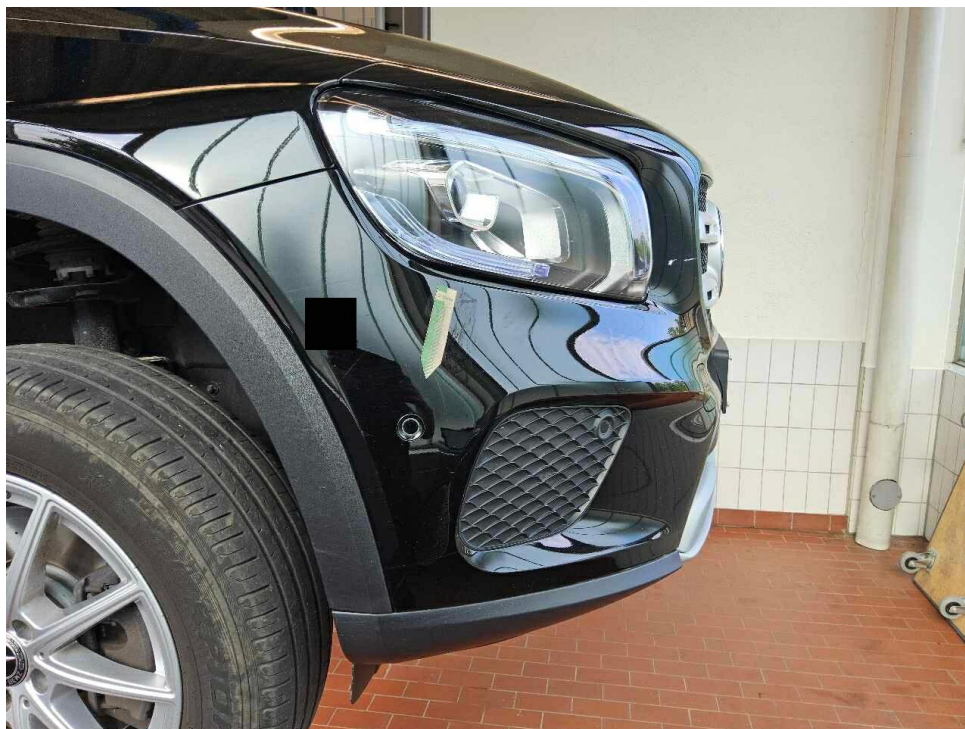
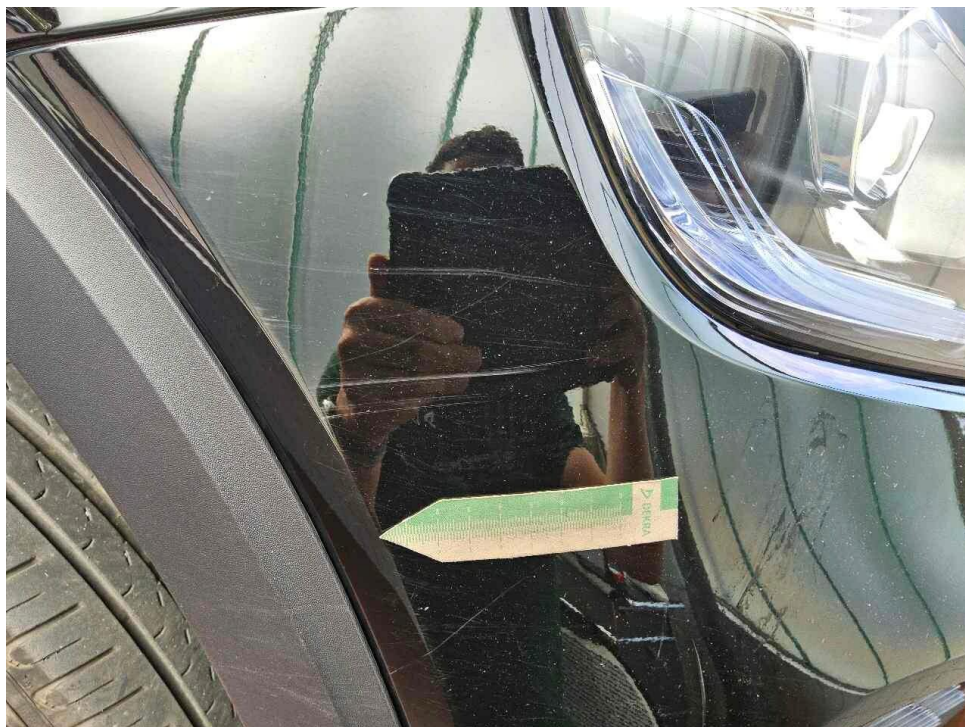
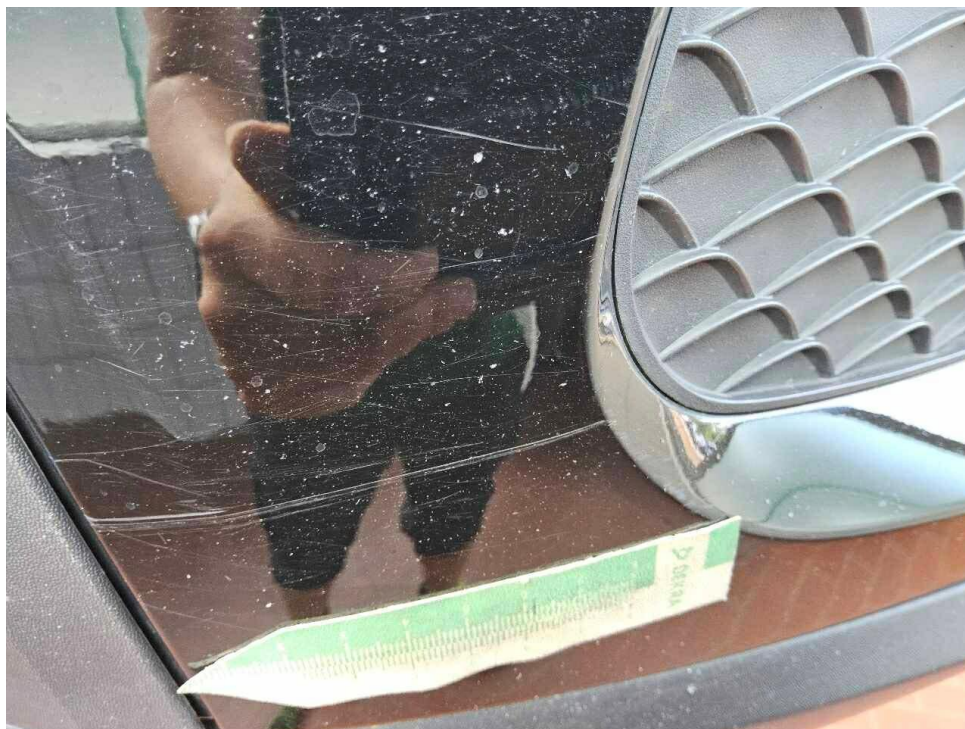
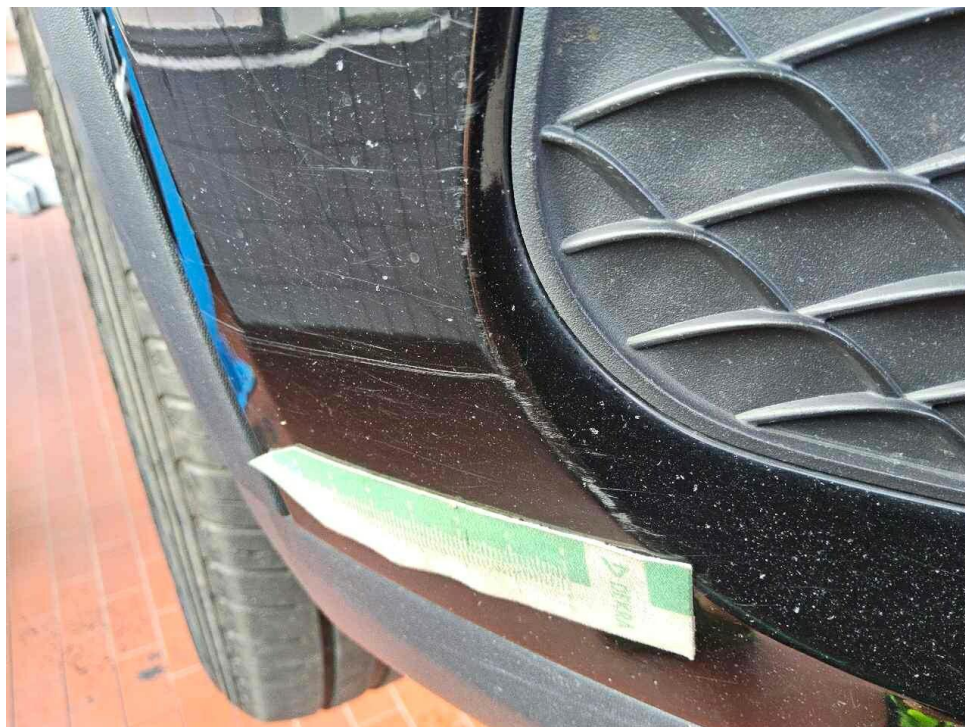
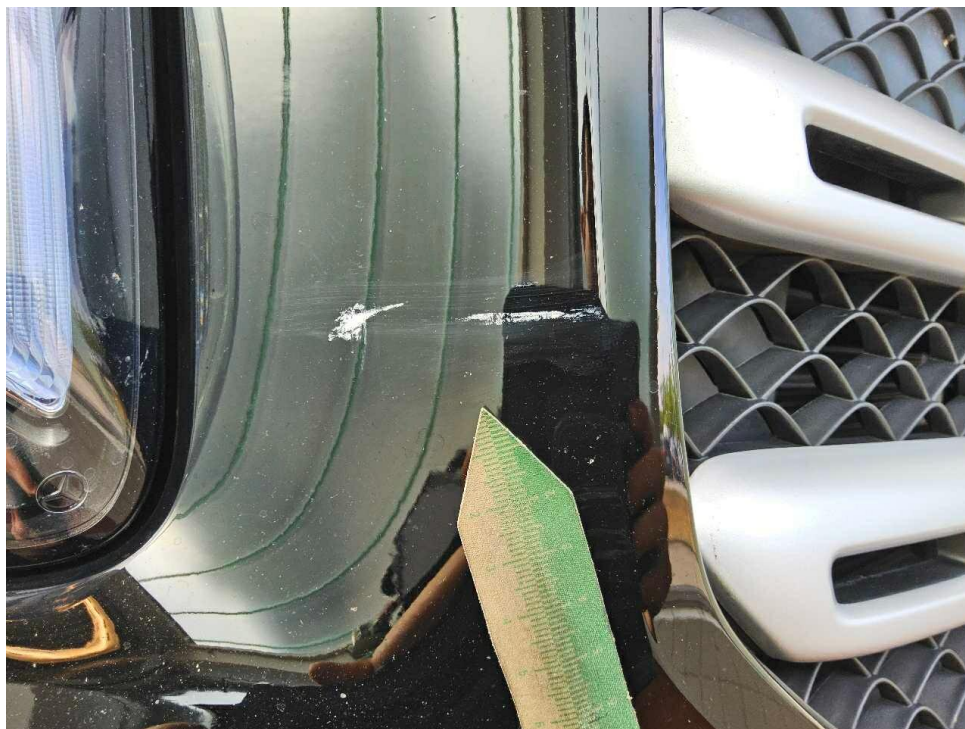
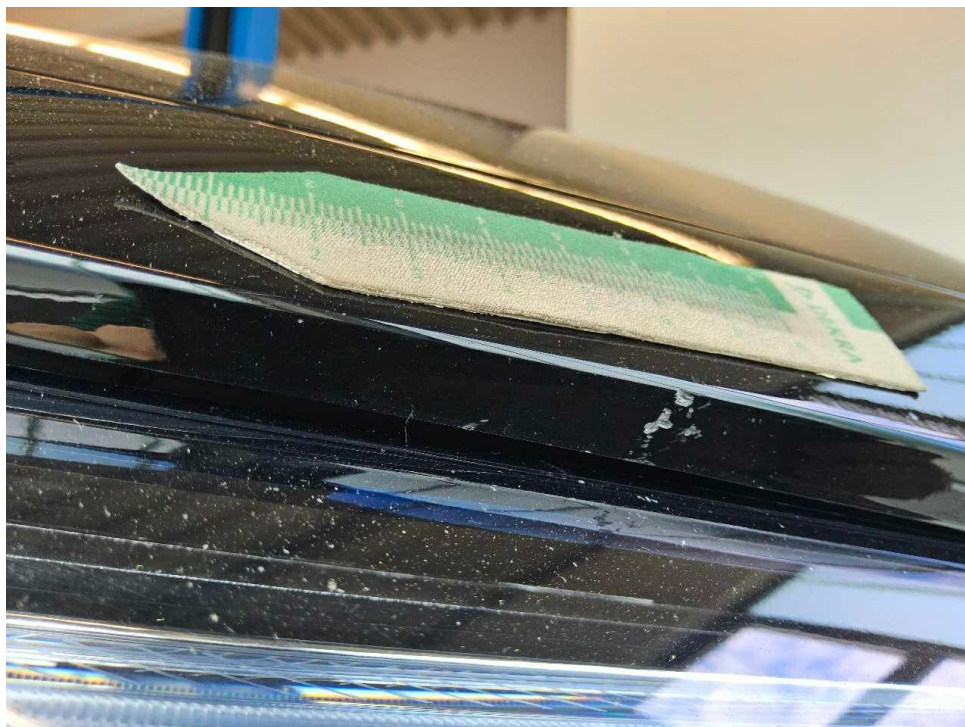
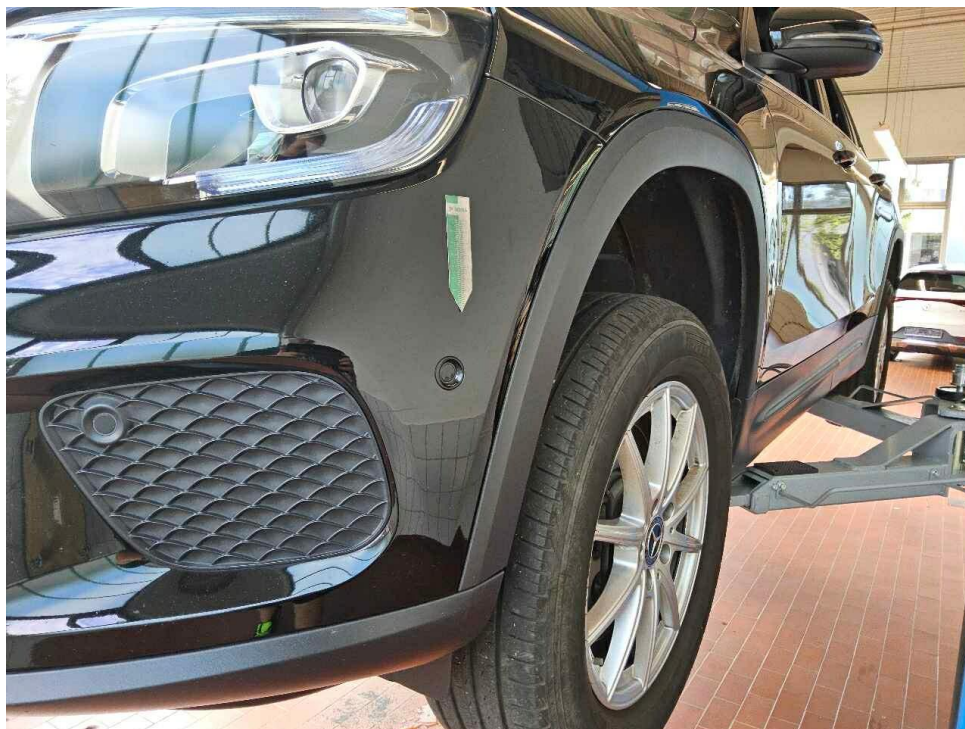
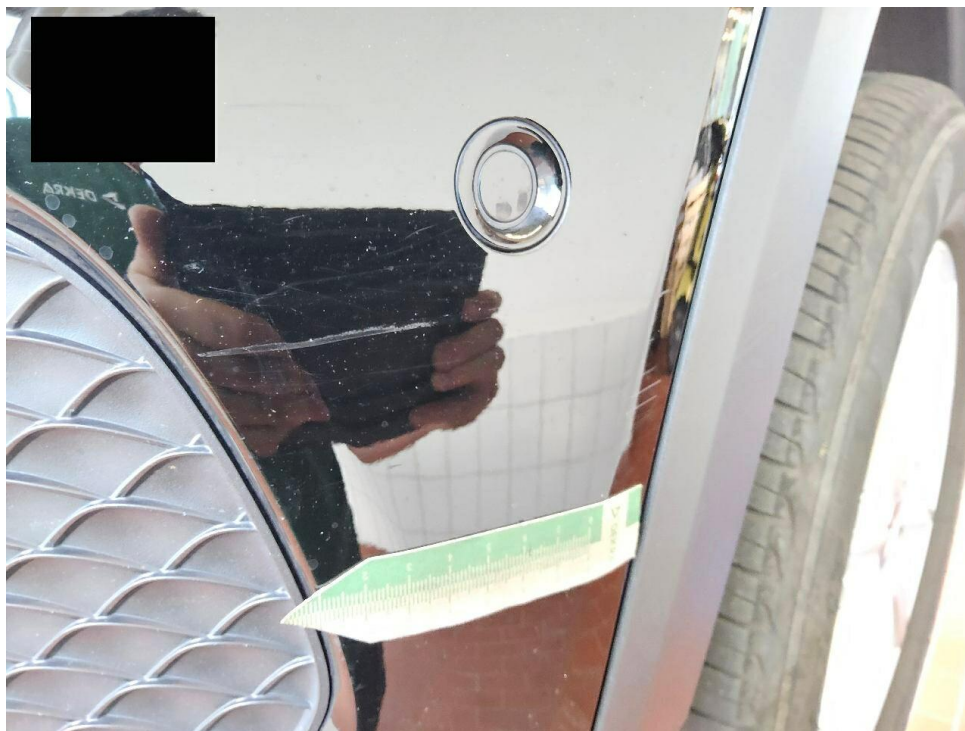
Bild 28 : Stoßfängerverkleidung vorne mehrfach verschrammt

Bild 29 : Stoßfängerverkleidung vorne mehrfach verschrammt

Bild 30 : Stoßfängerverkleidung vorne mehrfach verschrammt

Bild 31 : Stoßfängerverkleidung vorne mehrfach verschrammt

Bild 32 : Stoßfängerverkleidung vorne mehrfach verschrammt

Bild 33 : Stoßfängerverkleidung vorne mehrfach verschrammt

Bild 34 : Stoßfängerverkleidung vorne mehrfach verschrammt

Bild 35 : Stoßfängerverkleidung vorne mehrfach verschrammt

Bild 36 : Stoßfängerverkleidung vorne mehrfach verschrammt

5. Stoßfängerverkleidung vorne mehrfach  
verschrammt, lackieren mit  
Lackaufbau (Bild 28, 29, 30, 31, 32,  
33, 34, 35, 36)
6. Radlaufzierblende vorne links  
verschrammt, erneuern (Bild 37, 38)

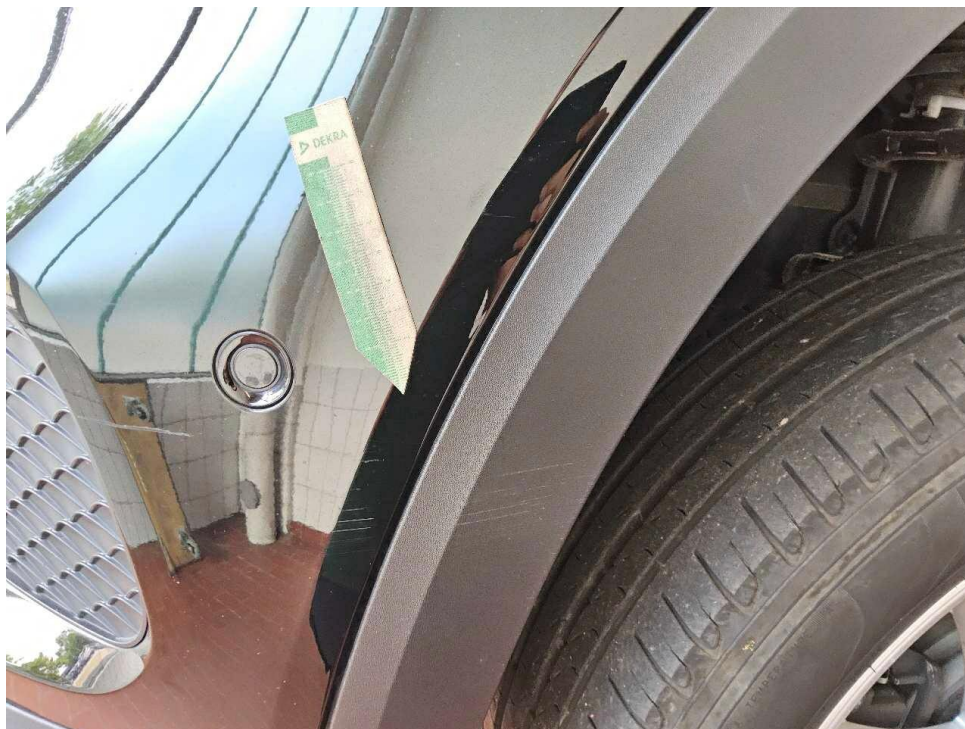
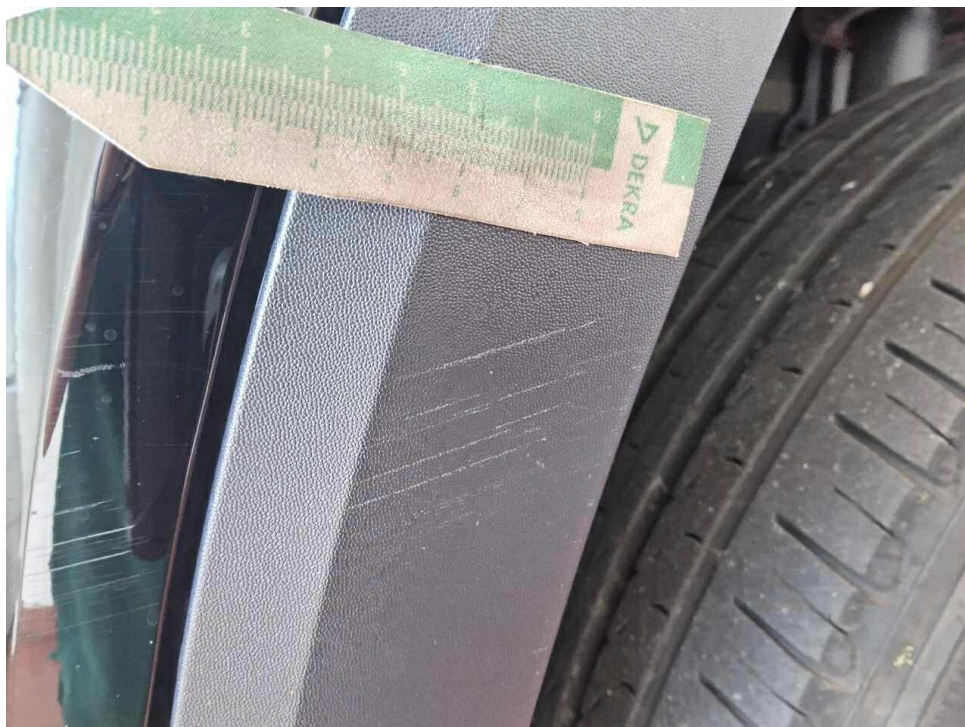
Bild 37 : Radlaufzierblende vorne links verschrammt

Bild 38 : Radlaufzierblende vorne links verschrammt

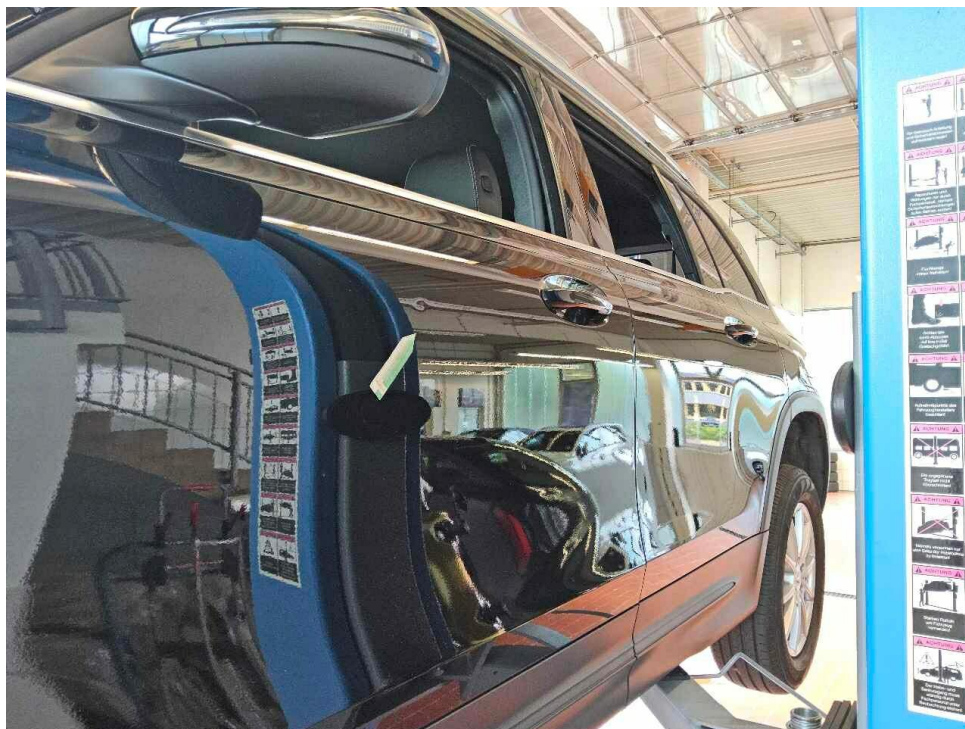
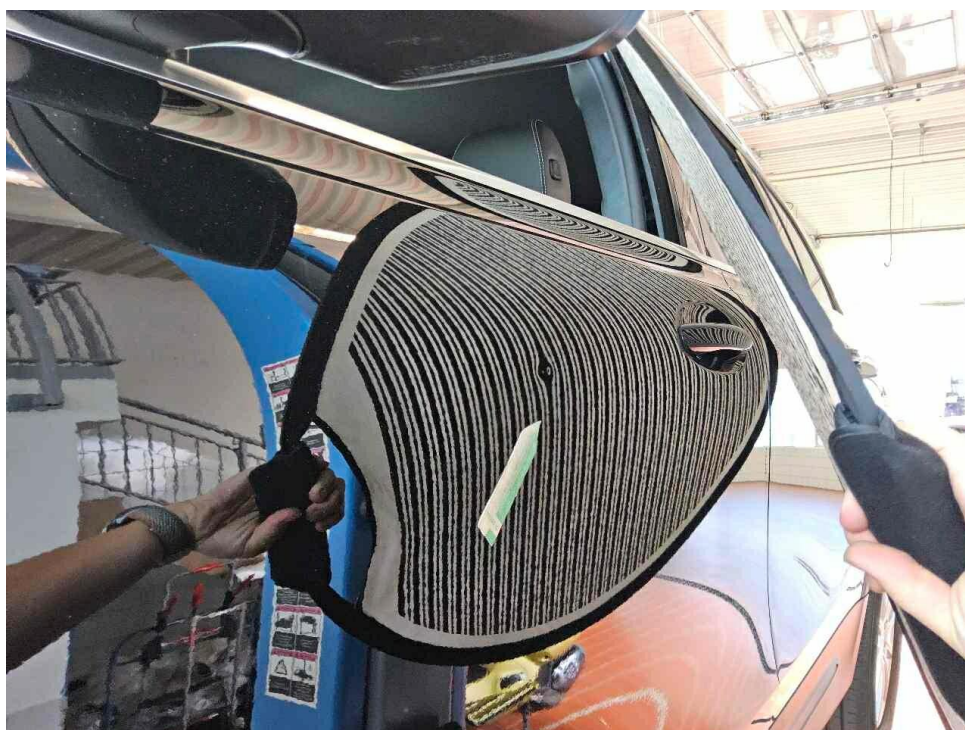
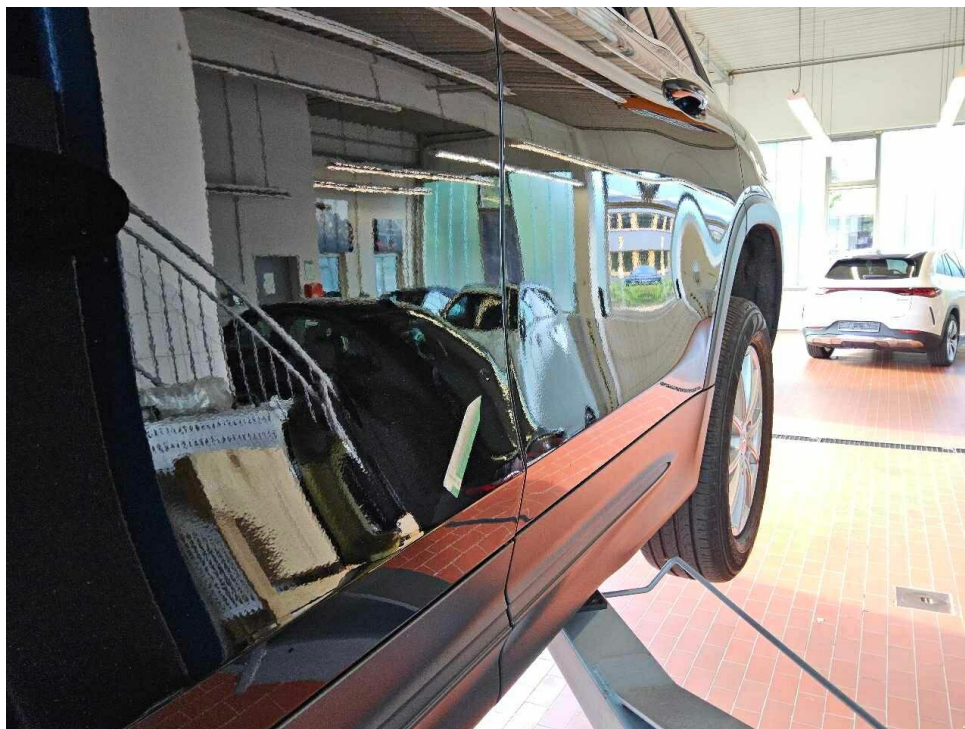
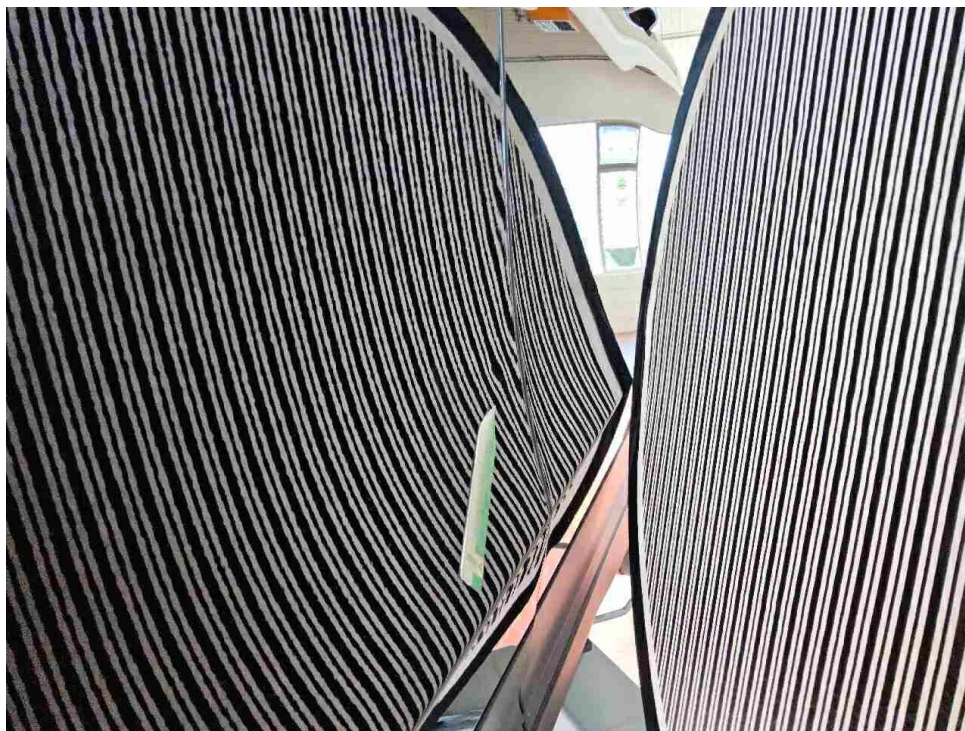
Bild 39 : Tür vorne links mehrfach eingedellt

Bild 40 : Tür vorne links mehrfach eingedellt

Bild 41 : Tür vorne links mehrfach eingedellt

Bild 42 : Tür vorne links mehrfach eingedellt

7. Tür vorne links mehrfach eingedellt,  
drücken (Bild 39, 40, 41, 42)
8. Türzierleiste hinten links oben  
verschrammt, erneuern (Bild 43, 44)
9. Stoßfängerverkleidung hinten  
mehrfach verschrammt, instandsetzen  
(Bild 45, 46, 47, 48, 49, 50, 51, 52)

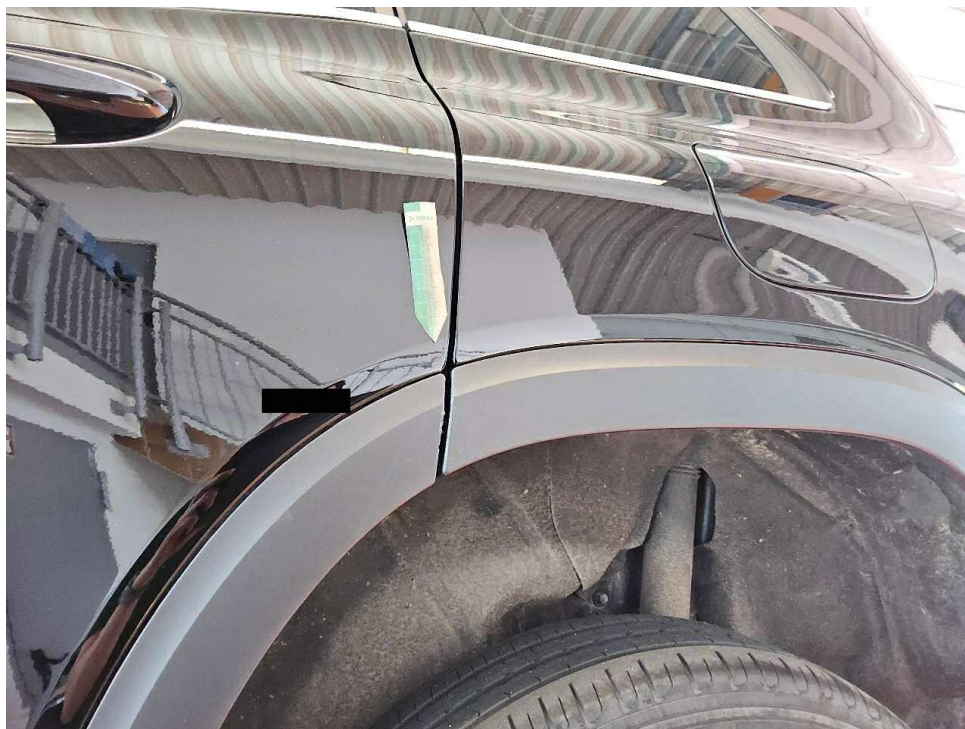
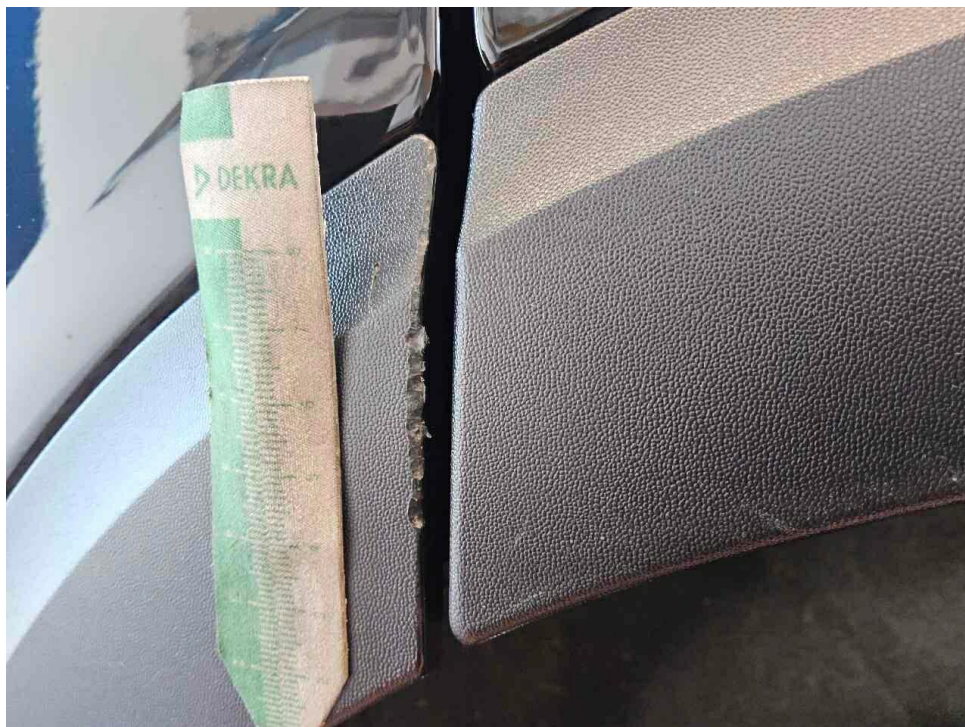
Bild 43 : Türzierleiste hinten links oben verschrammt

Bild 44 : Türzierleiste hinten links oben verschrammt
