# MOBILITY CONCEPT

| Model | GLB-Class |
| VIN | W1N4M1DBXPW306825 |

# Zustandsbericht / Minderwertgutachten

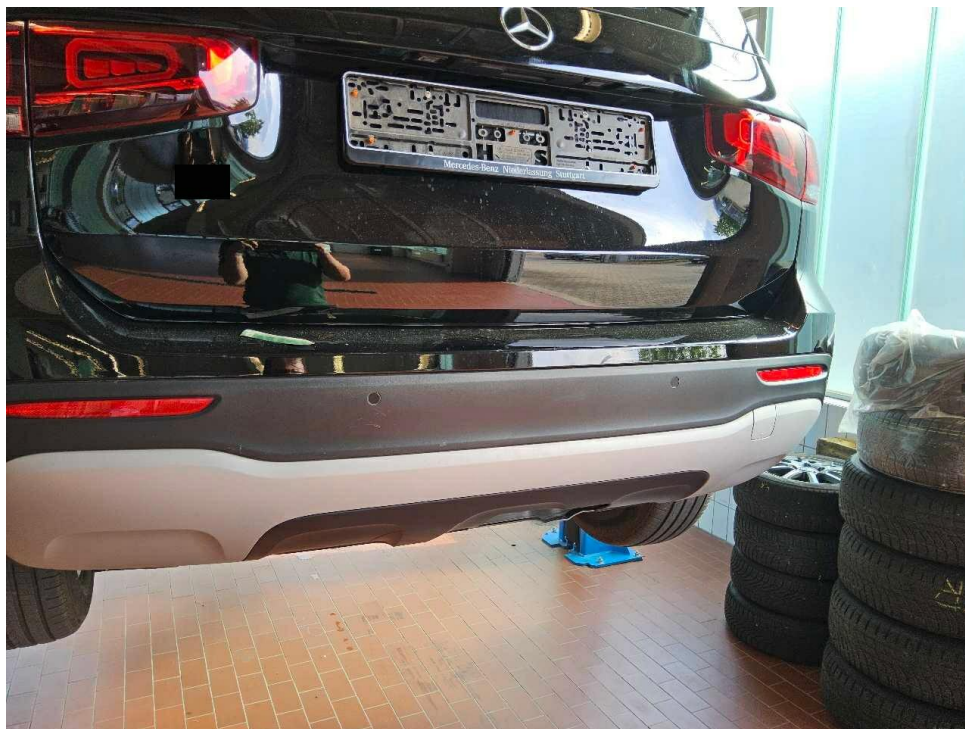
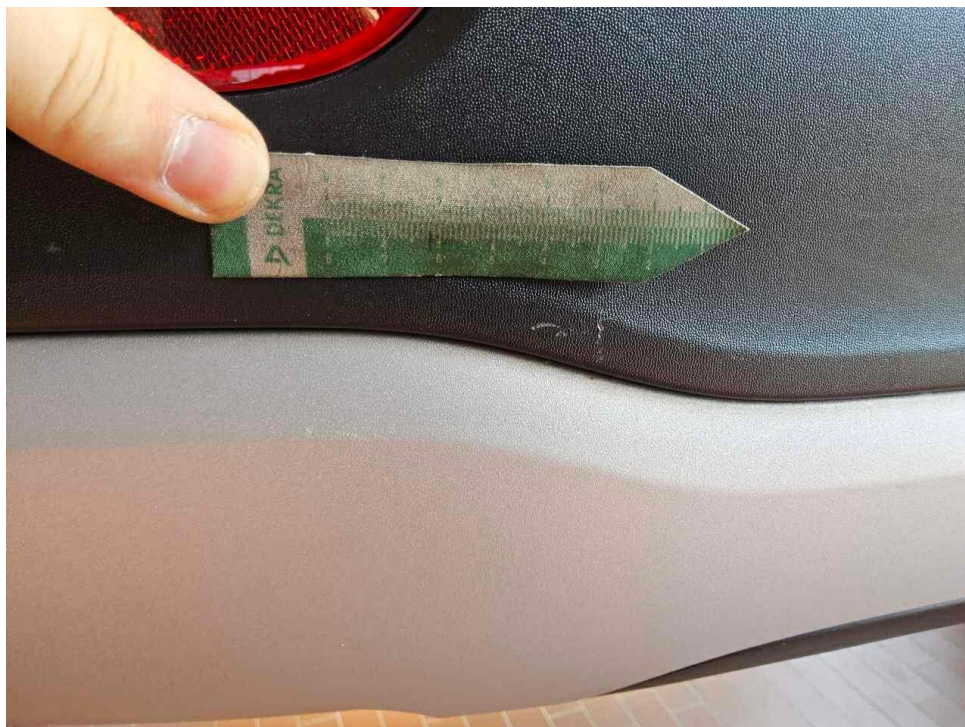
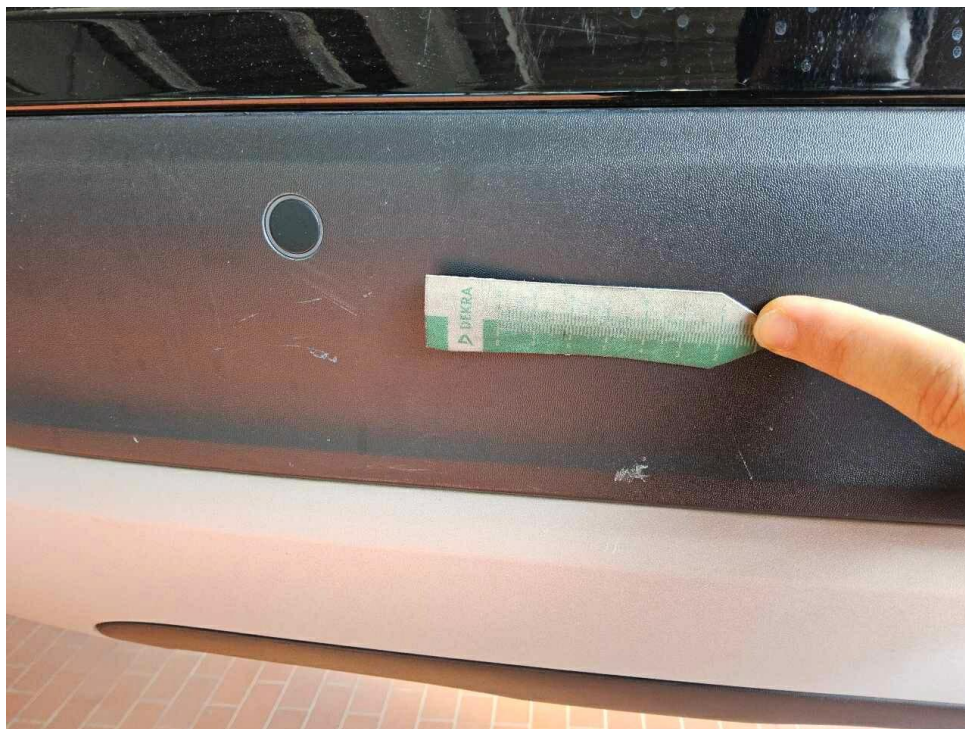
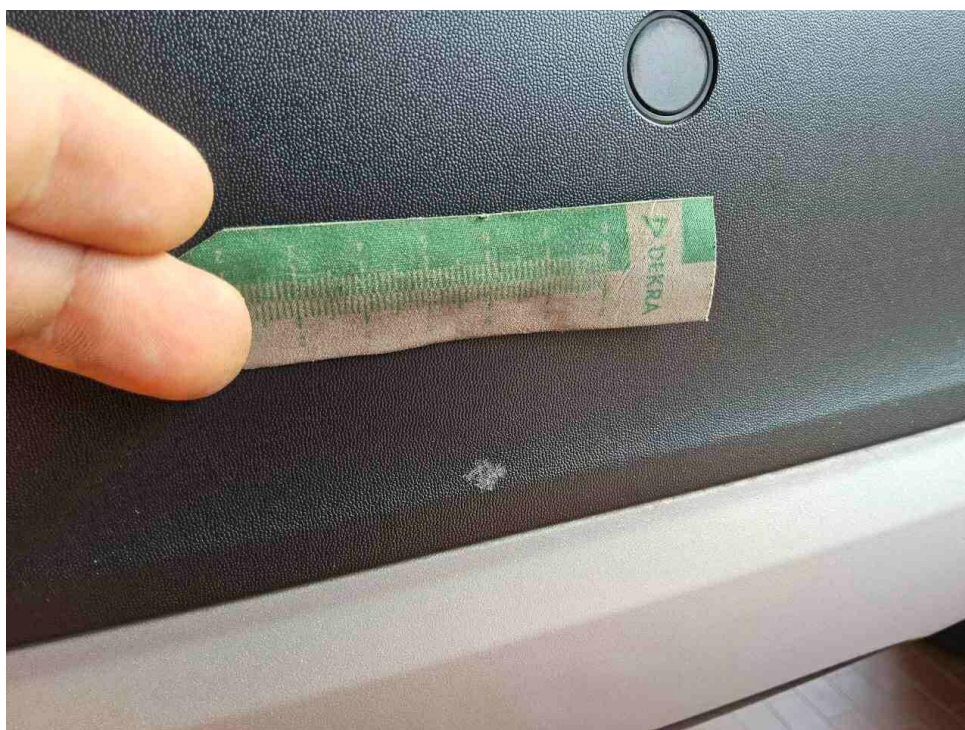
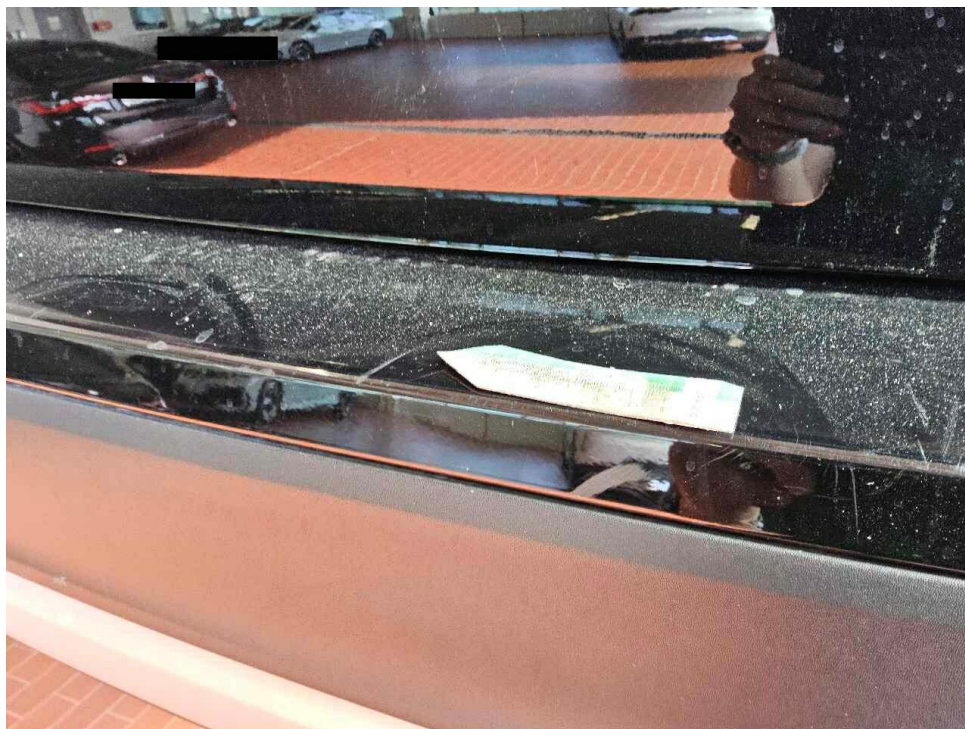
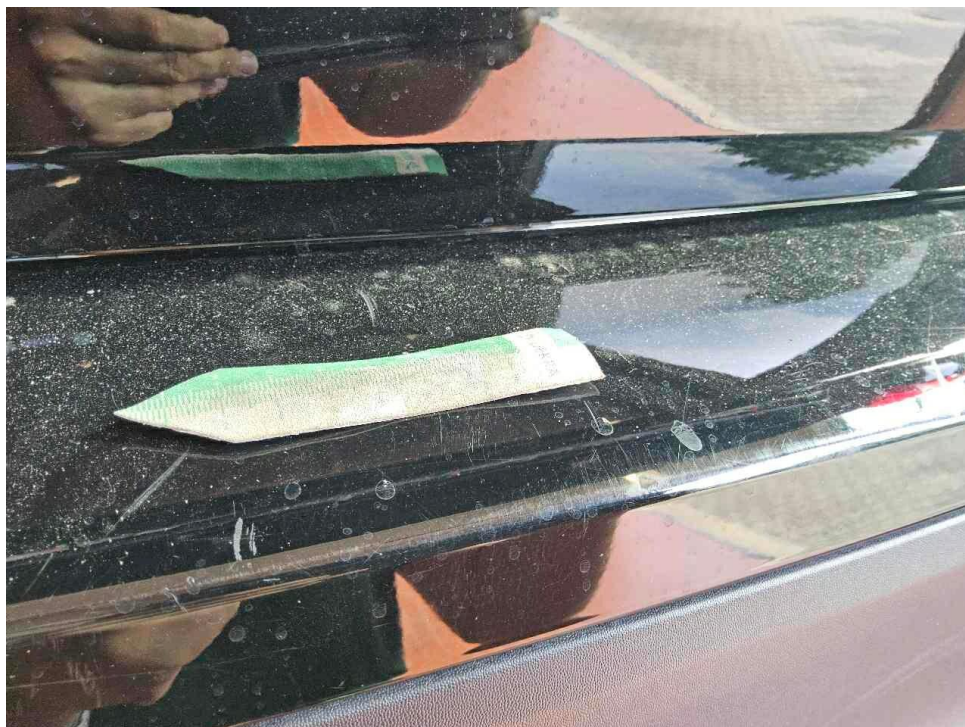
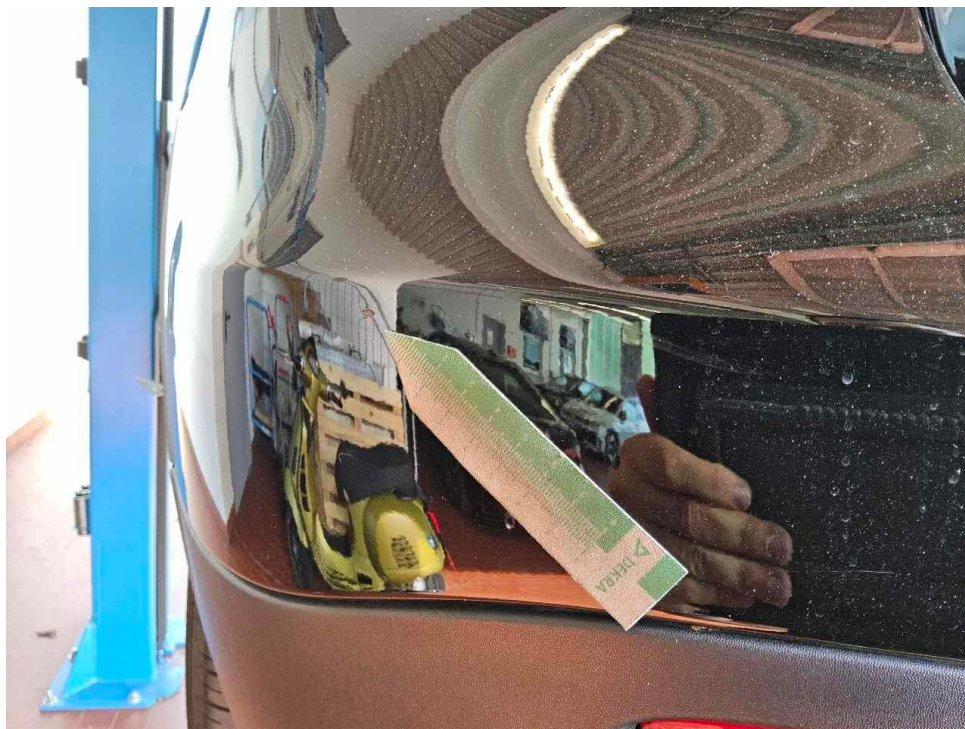
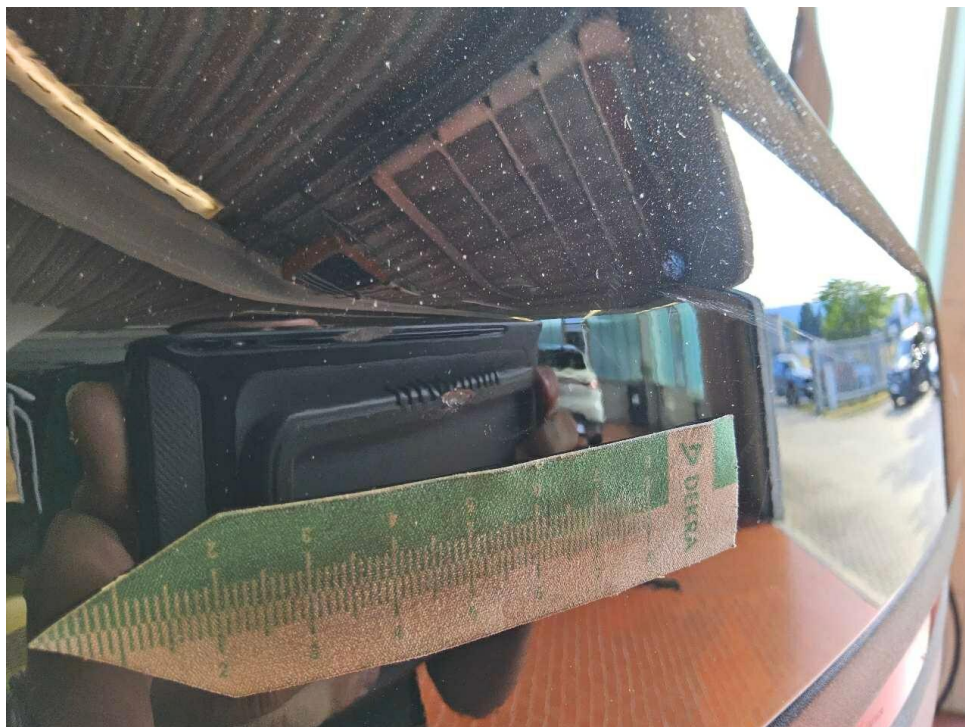
Bild 45 : Stoßfängerverkleidung hinten mehrfach verschrammt

Bild 46 : Stoßfängerverkleidung hinten mehrfach verschrammt

Bild 47 : Stoßfängerverkleidung hinten mehrfach verschrammt

Bild 48 : Stoßfängerverkleidung hinten mehrfach verschrammt

Bild 49 : Stoßfängerverkleidung hinten mehrfach verschrammt

Bild 50 : Stoßfängerverkleidung hinten mehrfach verschrammt

Bild 51 : Stoßfängerverkleidung hinten mehrfach verschrammt

Bild 52 : Stoßfängerverkleidung hinten mehrfach verschrammt

7. Tür vorne links mehrfach eingedellt,  
drücken (Bild 39, 40, 41, 42)
8. Türzierleiste hinten links oben  
verschrammt, erneuern (Bild 43, 44)
9. Stoßfängerverkleidung hinten  
mehrfach verschrammt, instandsetzen  
(Bild 45, 46, 47, 48, 49, 50, 51, 52)

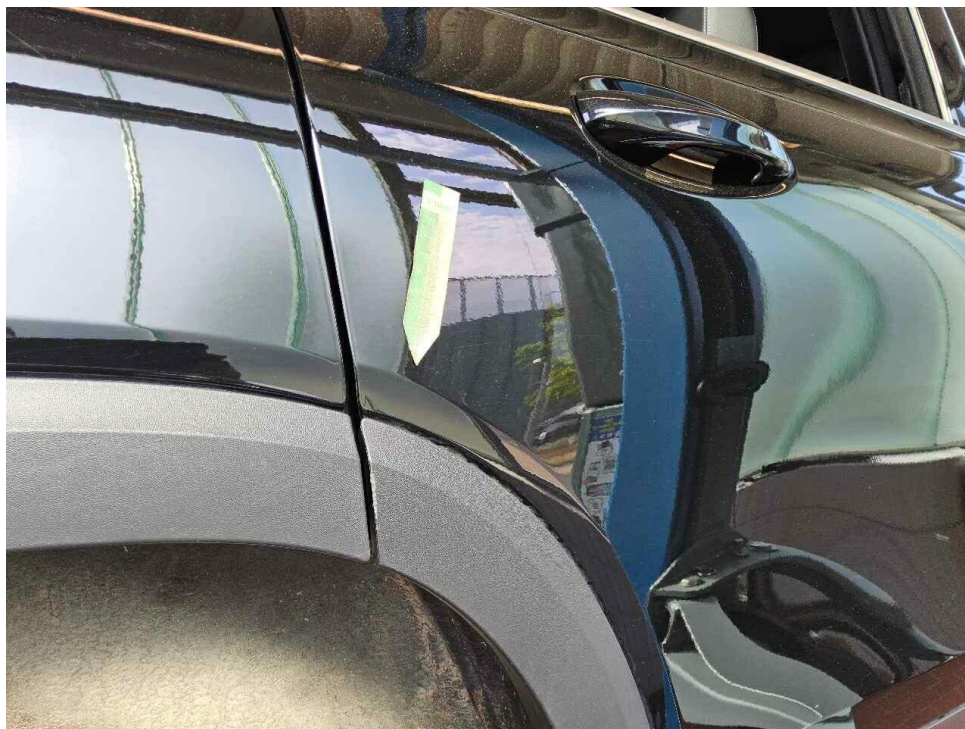
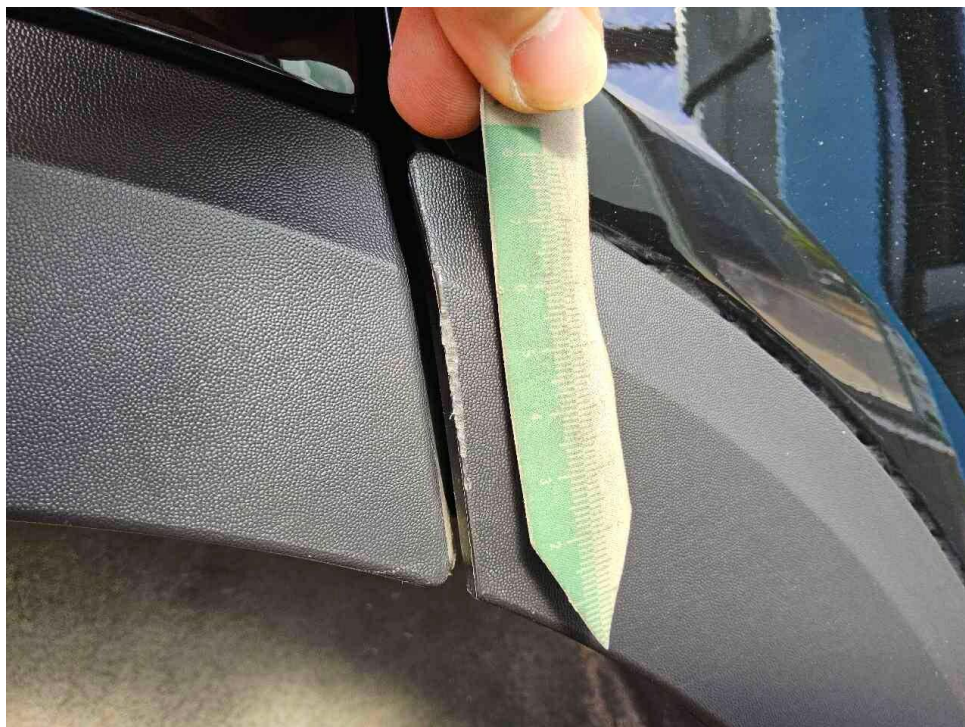
Bild 53 : Türzierleiste hinten rechts oben verschrammt

Bild 54 : Türzierleiste hinten rechts oben verschrammt

10. Türzierleiste hinten rechts oben  
verschrammt, erneuern (Bild 53, 54)
11. Streifschaden rechts, instandsetzen  
(Bild 55, 56, 57, 58, 59, 60, 61, 62, 63,

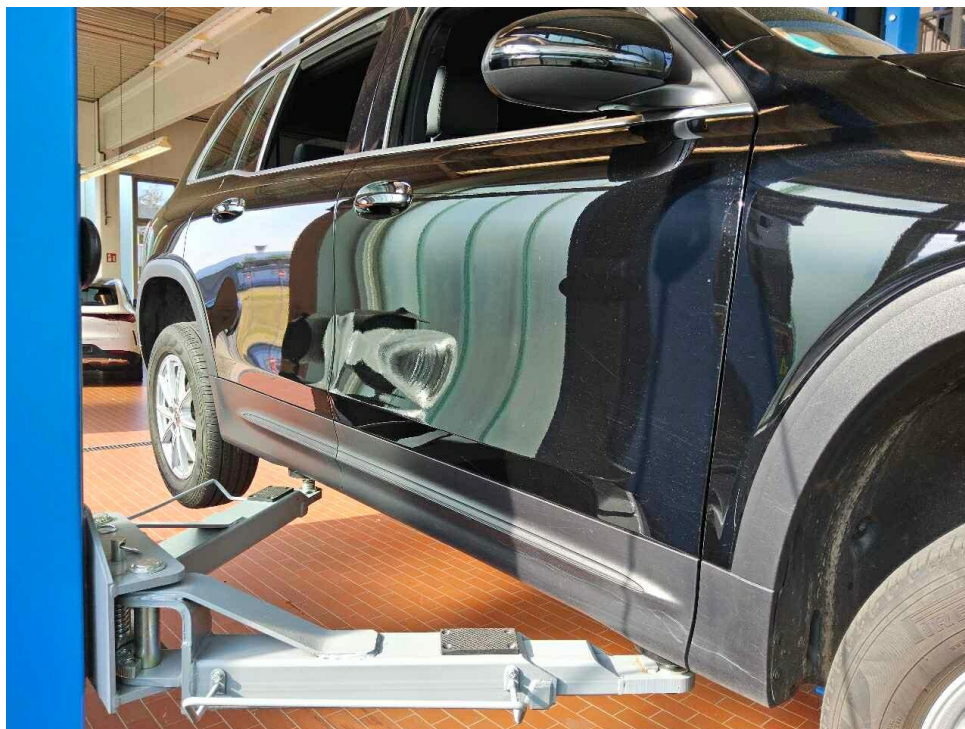
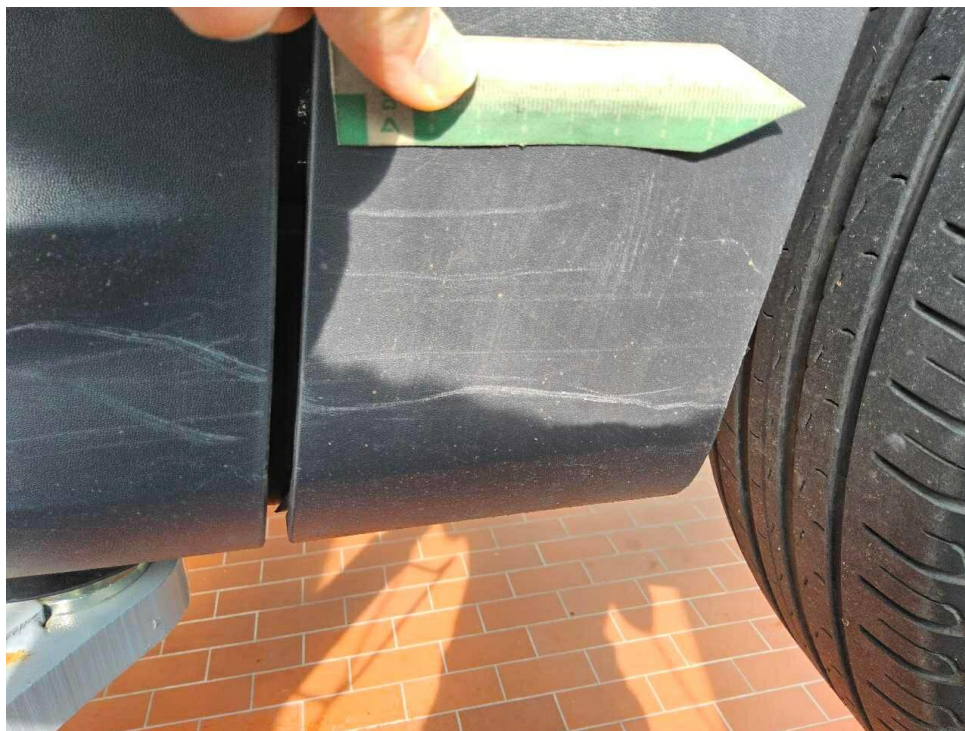
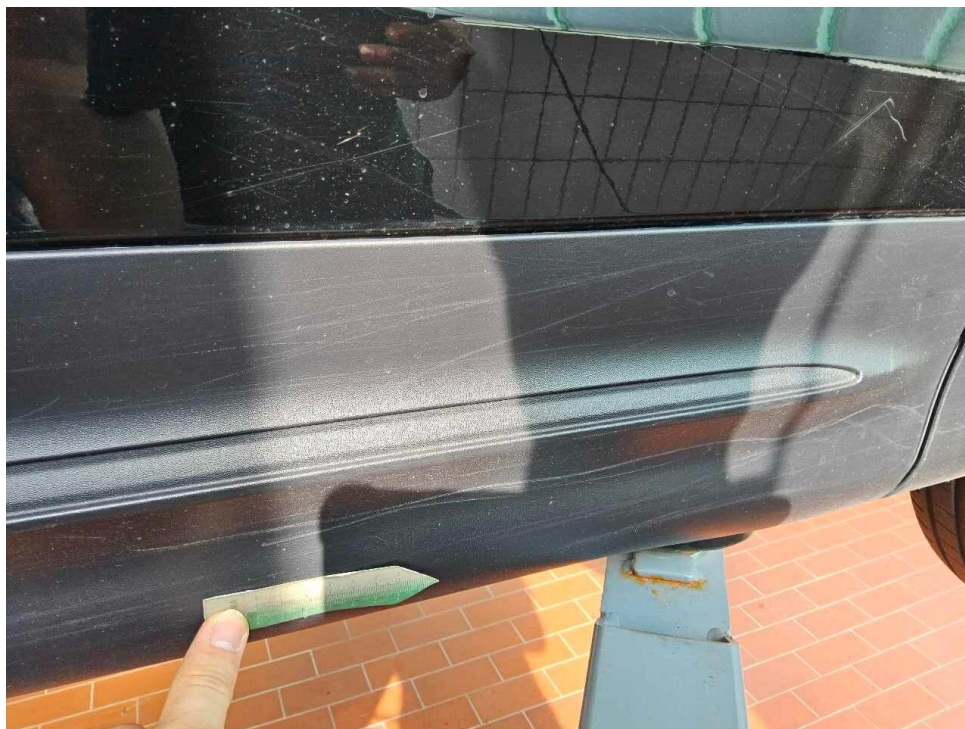
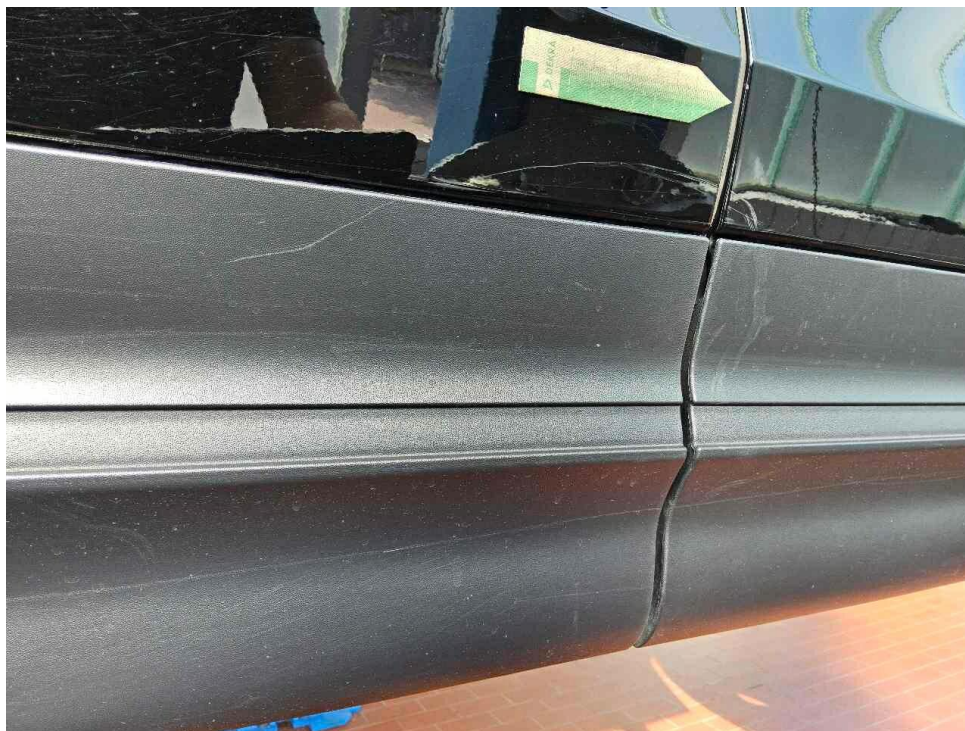
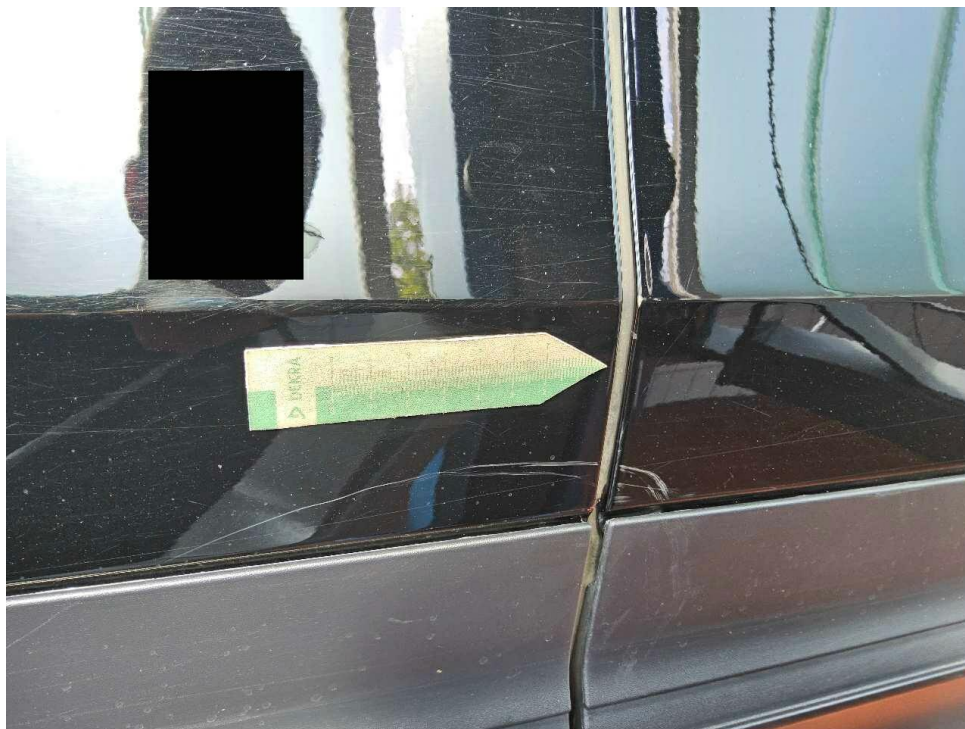
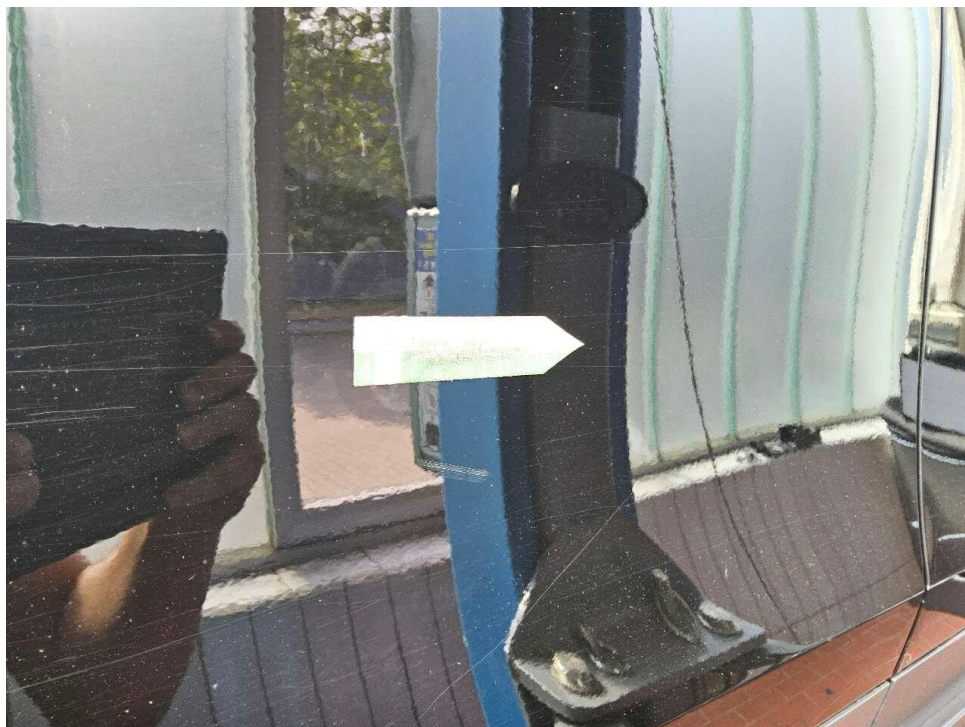
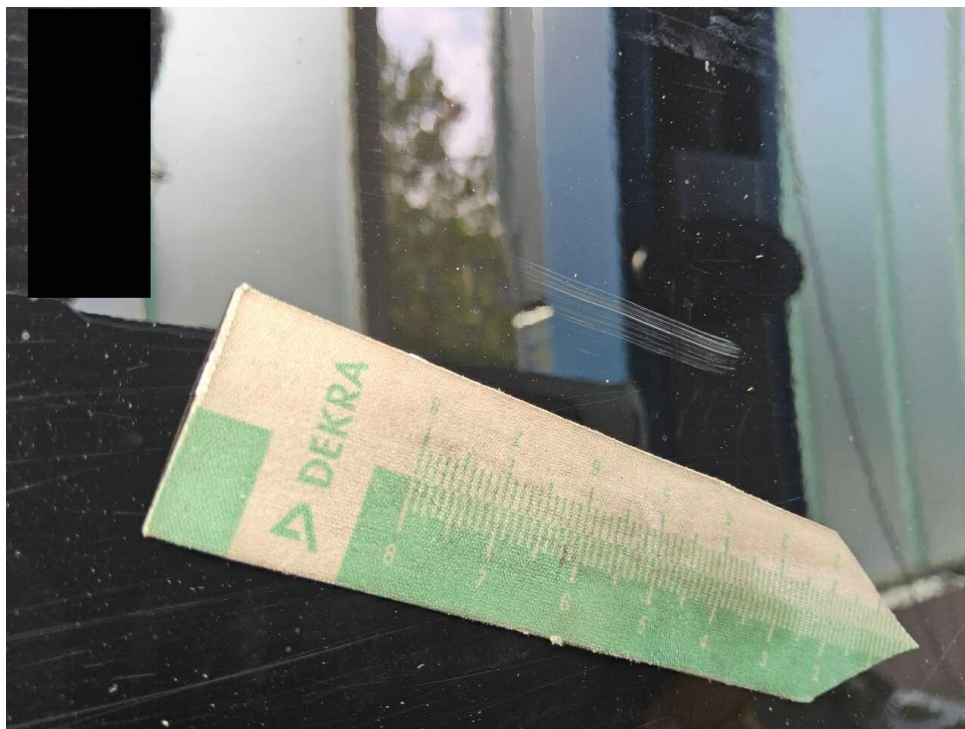
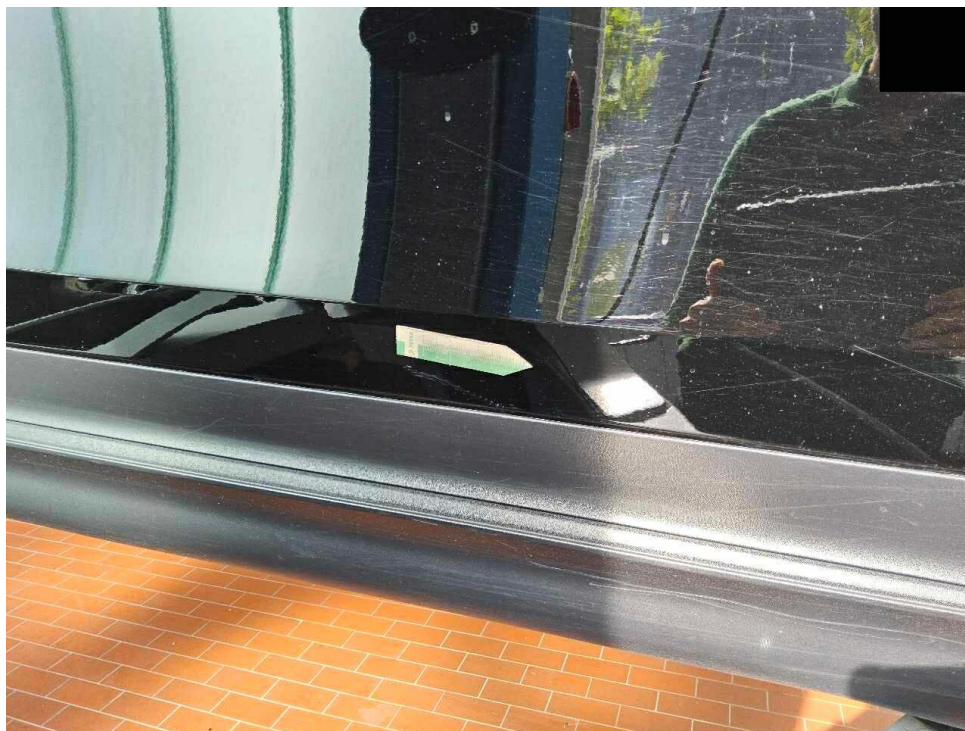
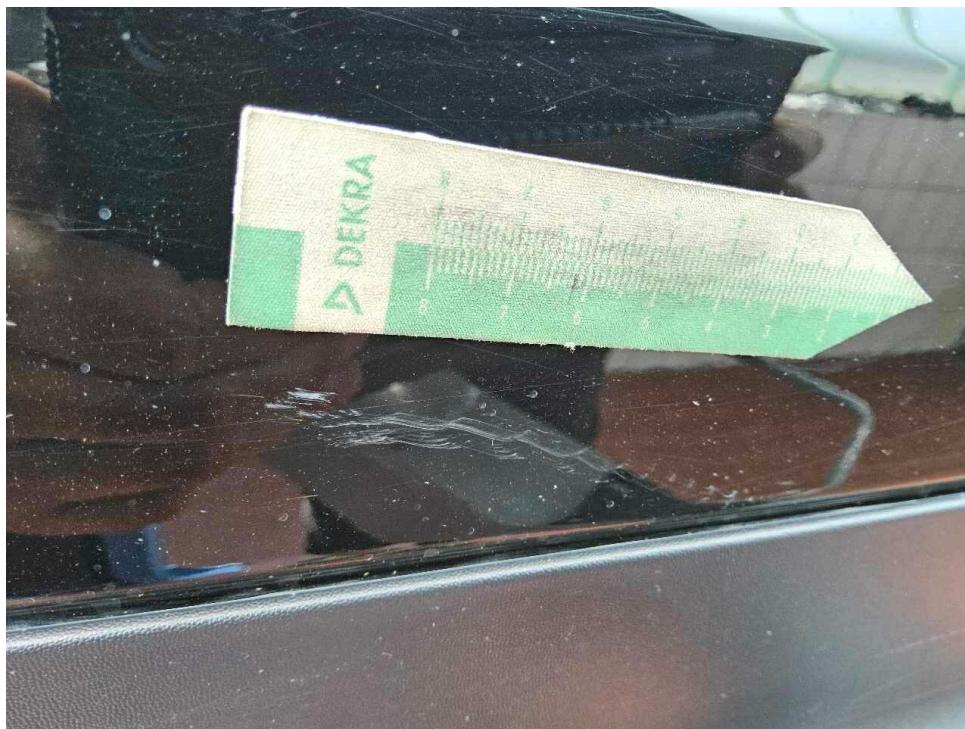
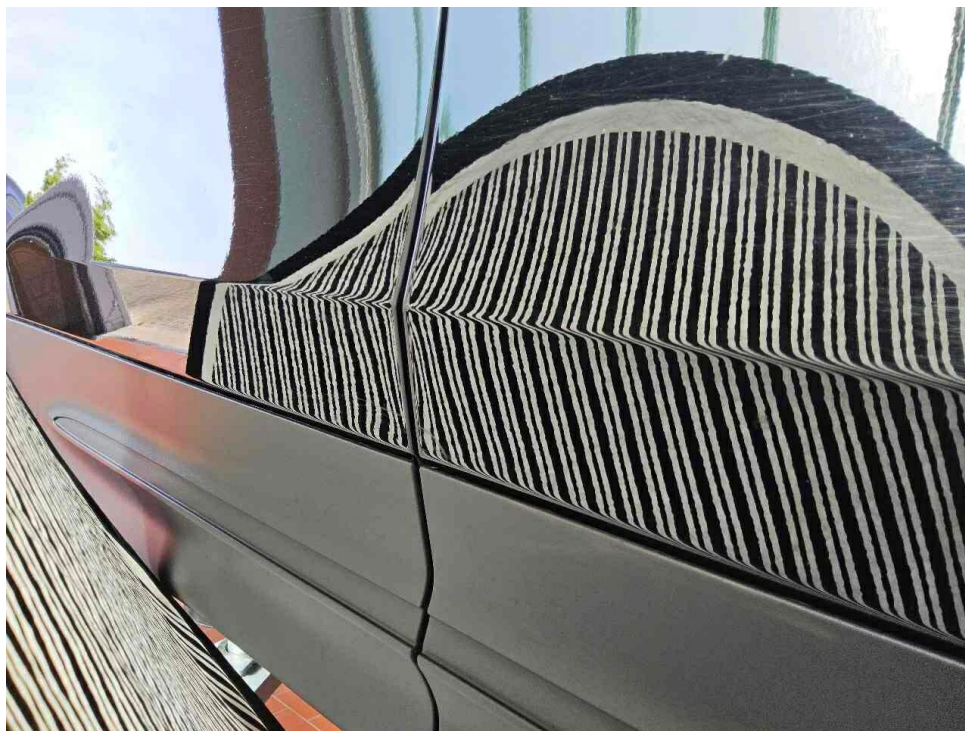
Bild 55 : Streifschaden rechts

Bild 56 : Streifschaden rechts

Bild 57 : Streifschaden rechts

Bild 58 : Streifschaden rechts

Bild 59 : Streifschaden rechts

Bild 60 : Streifschaden rechts

Bild 61 : Streifschaden rechts

Bild 62 : Streifschaden rechts

Bild 63 : Streifschaden rechts

Bild 64 : Streifschaden rechts
