Wertgutachten

Ihr Auftrag vom	02.06.2026 durch Raiffeisen-Impuls Fuhrparkmanagement GmbH & Co. KG
Besichtigungsort	36272 Niederaula, Industriestraße 11
Besichtigungsdatum	19.06.2026
Referenznummern	0002066673

Fahrzeugident.-Nr.	WBA21FZ0X0FR22023		
Fahrzeugart	PKW - Kombilimousine	Farbton / Lackart	Black Sapphire / Metallic
Hersteller	BMW	Nächste HU	keine Angabe
Typ / Verkaufsbez.	320 d Mild-Hybrid	Laufleistung abgelesen	109.096 km
Erstzulassung	13.06.2023	Emissionsklasse	Euro 6d
Getriebe / Gänge	Automatik / 8	Sitzplätze / Türen	5 / 5
Achsen / angetrieben	2 / 1	Anzahl Besitzer	unbekannt
Motorart	Reihenmotor / Diesel	Hubraum / Nennleistung	1.995 ccm / 140 KW
Antriebsart	Heckantrieb

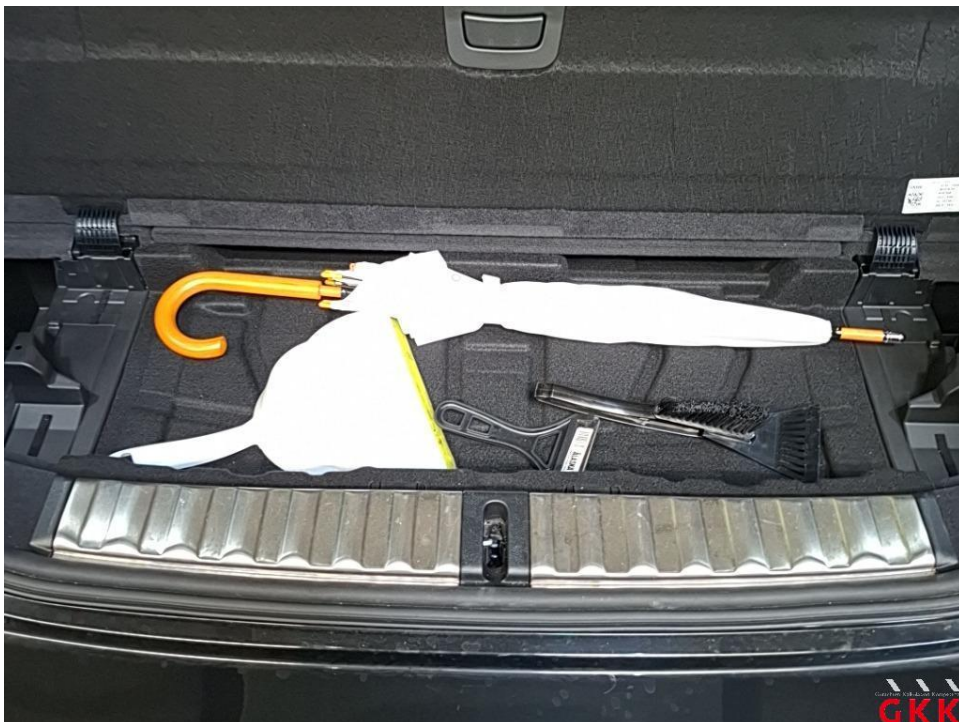
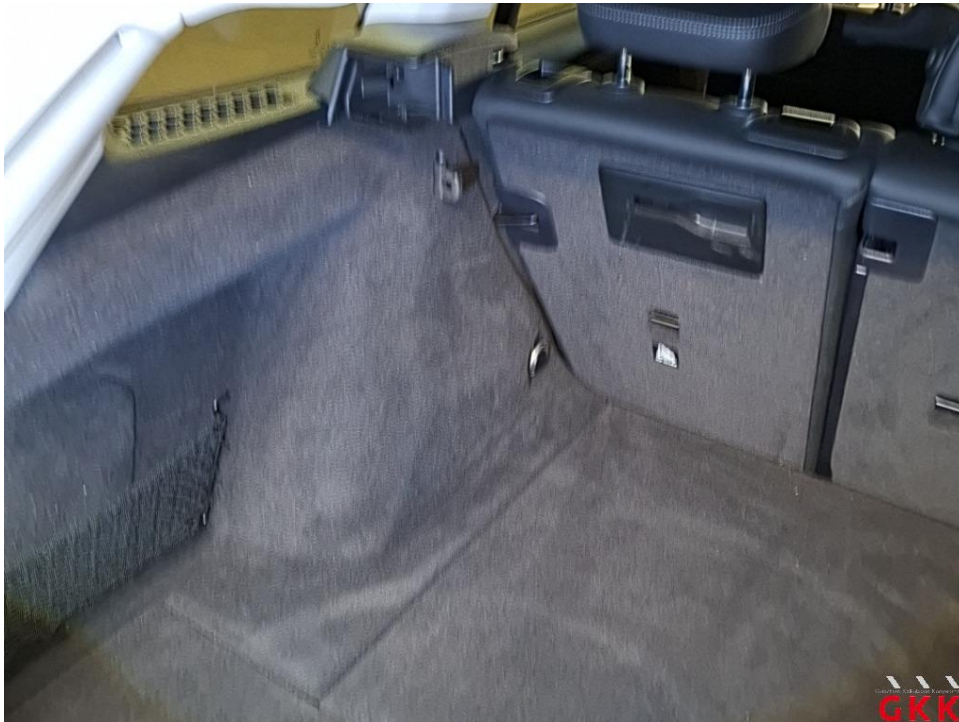
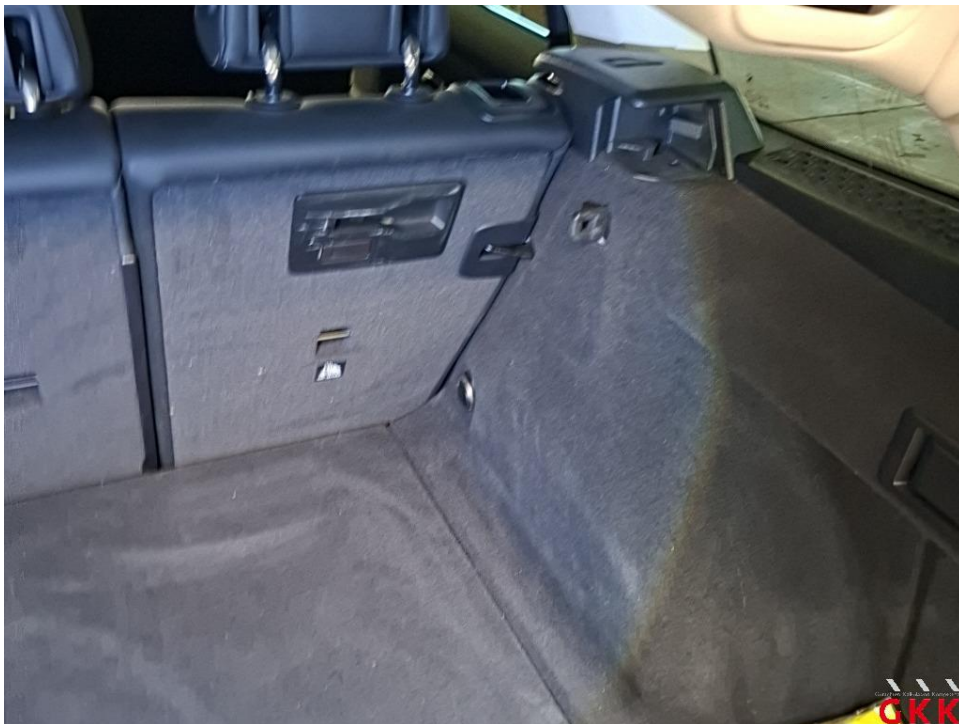
Sitz vorne links Bezug Rückenlehne -Leder-, beschädigt, Smartrepair (Bild 30, Bild 31)	60,00 €	60,00 €
Laderaum Abdeckung, fehlt, ersetzen (Bild 16, Bild 17, Bild 18)	580,55 €	580,55 €
Laderaum Trennnetz, fehlt, ersetzen (Bild 19)	1013,08 €	1013,08 €
Sonstiges (Angaben ohne MwSt.)	Reparaturkosten	MW
HU (Hauptunters.) PKW / Transporter, kein gültiger Nachweis vorhanden, durchführen (Bild 20)	132,77 €	132,77 €

Bild 16 Laderaum, Abdeckung, fehlt, ersetzen

Bild 17 Laderaum, Abdeckung, fehlt, ersetzen

Bild 18 Laderaum, Abdeckung, fehlt, ersetzen

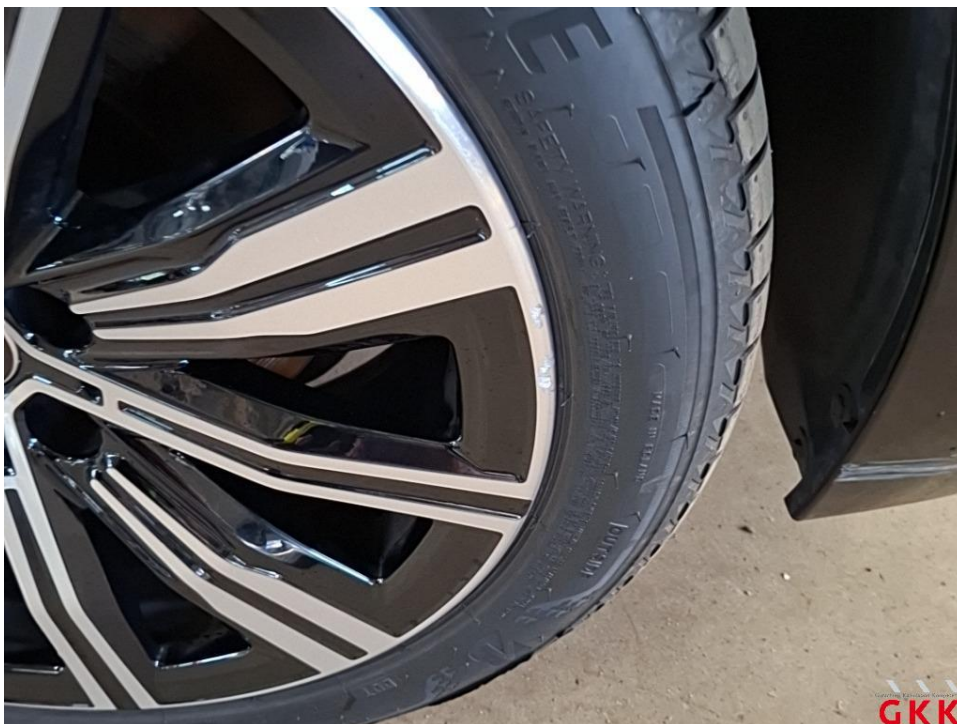
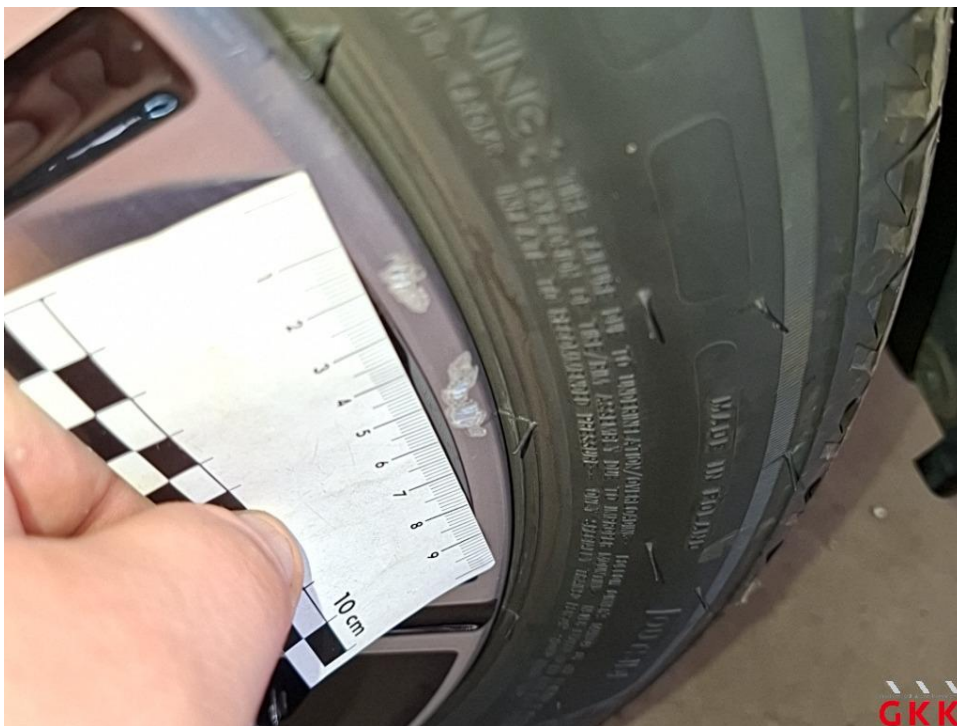
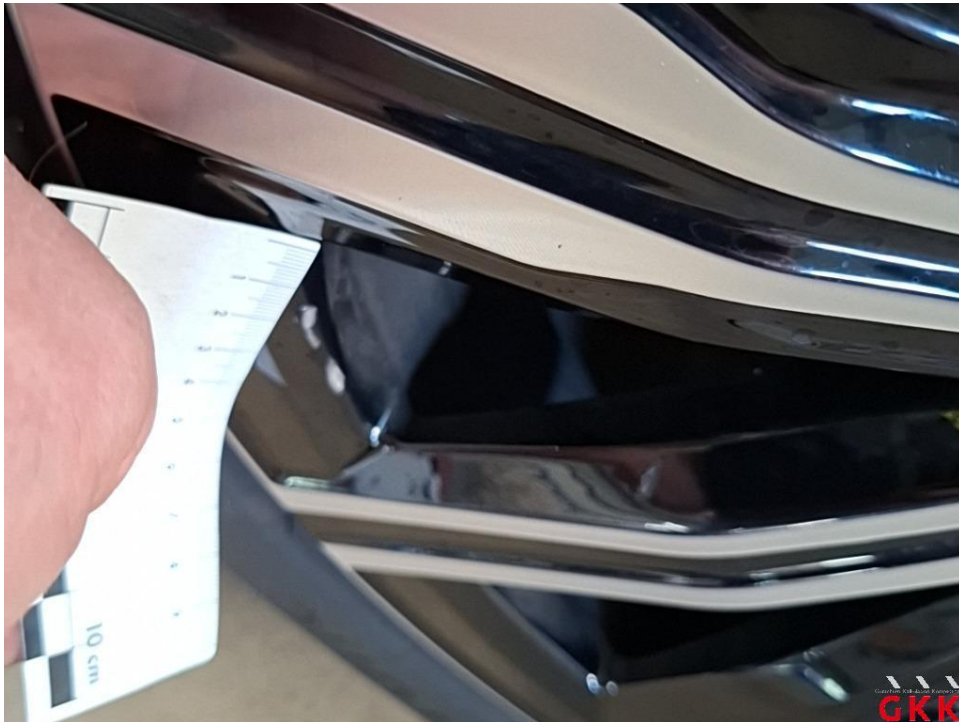
Bild 21 LM-Rad, vorne rechts, Materialabtrag, ersetzen

Bild 22 LM-Rad, vorne rechts, Materialabtrag, ersetzen

Bild 23 LM-Rad, vorne rechts, Materialabtrag, ersetzen

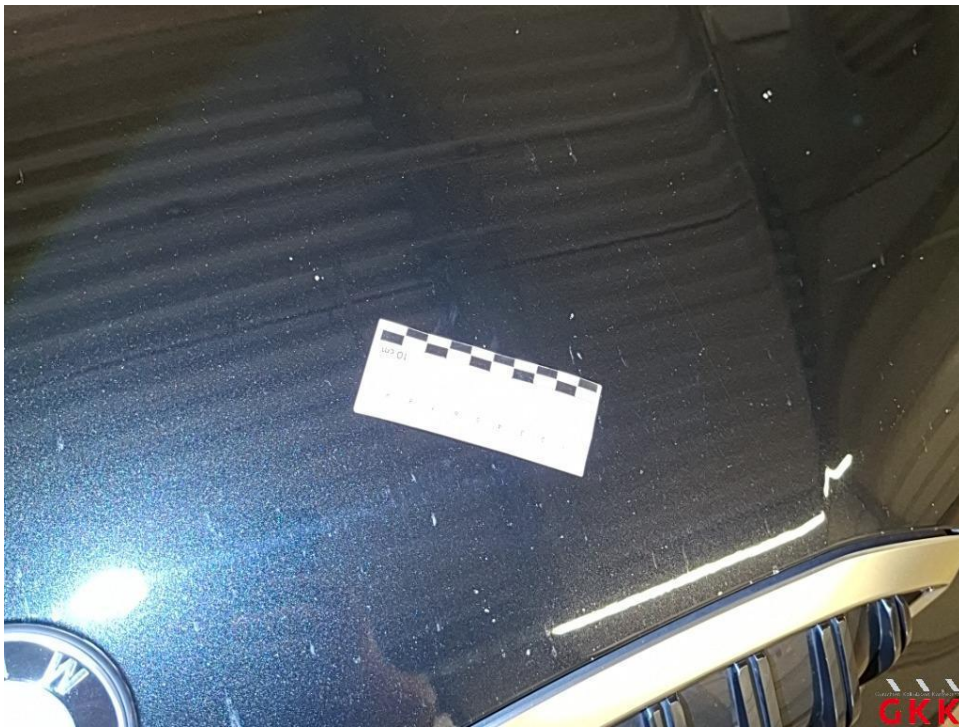
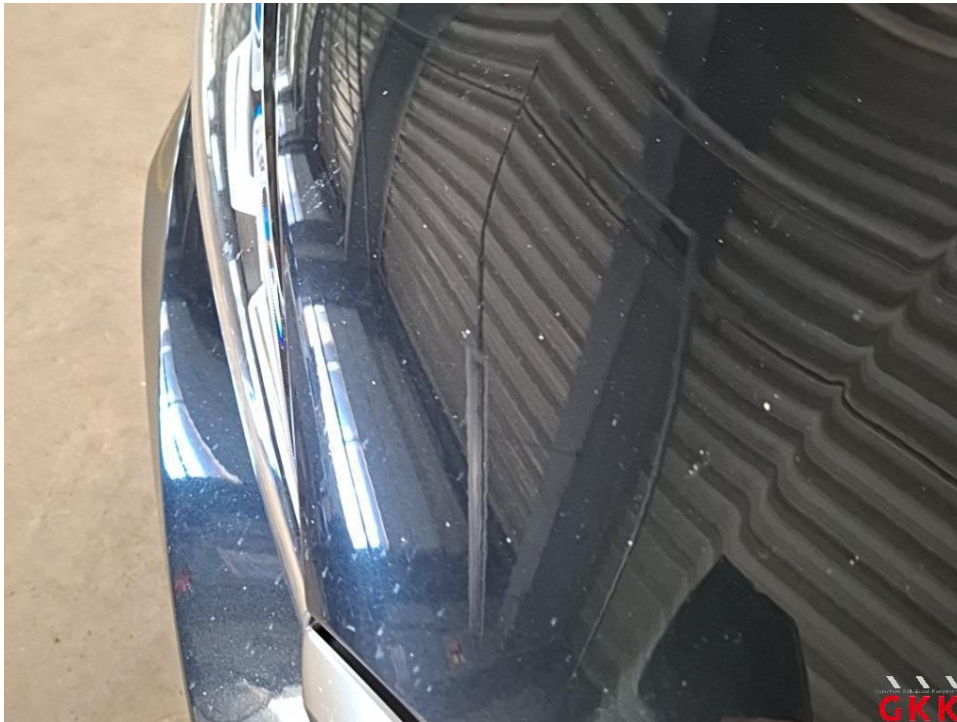
Front (Angaben ohne MwSt.)	Reparaturkosten	MW
Stoßfänger vorne Verkleidung -lackiert-, verkratzt, lackieren (Bild 26, Bild 27)	835,80 €	459,69 €
Motorhaube, Steinschlag, lackieren (Bild 24, Bild 25)	903,13 €	496,72 €
Frontscheibe mit Regensensor und Frontkamera, Steinschlag mit Rissbildung, ersetzen (Bild 28, Bild 29)	1161,57 €	1161,57 €
Heck (Angaben ohne MwSt.)	Reparaturkosten	MW
Stoßfänger hinten Verkleidung -lackiert-, verkratzt, lackieren (Bild 35, Bild 36)	832,85 €	458,07 €
Heckklappe unterhalb, verkratzt, lackieren (Bild 39, Bild 40, Bild 41)	471,93 €	259,56 €
Reifen, Felgen, Radkappen (Angaben ohne MwSt.)	Reparaturkosten	MW
LM-Rad vorne rechts, Materialabtrag, ersetzen (Bild 21, Bild 22, Bild 23)	623,38 €	623,38 €
LM-Rad hinten rechts, Materialabtrag, ersetzen (Bild 37, Bild 38)	587,38 €	587,38 €
LM-Rad hinten links, beschädigt, ersetzen (Bild 32, Bild 33, Bild 34)	587,38 €	587,38 €
Interieur (Angaben ohne MwSt.)	Reparaturkosten	MW

Bild 24 Motorhaube, Steinschlag, lackieren

Bild 25 Motorhaube, Steinschlag, lackieren

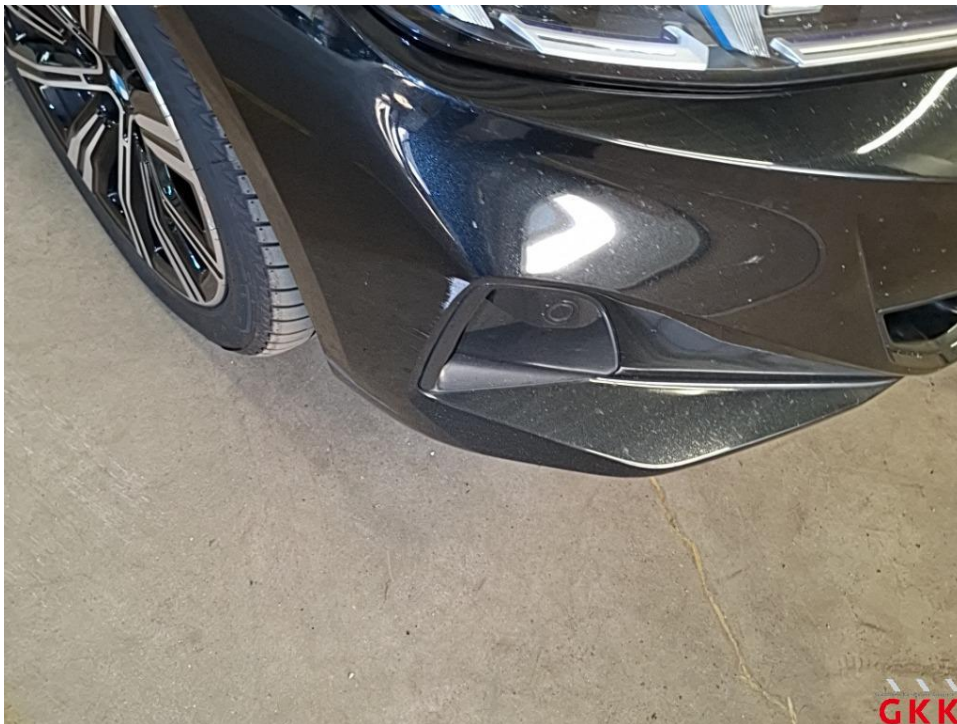
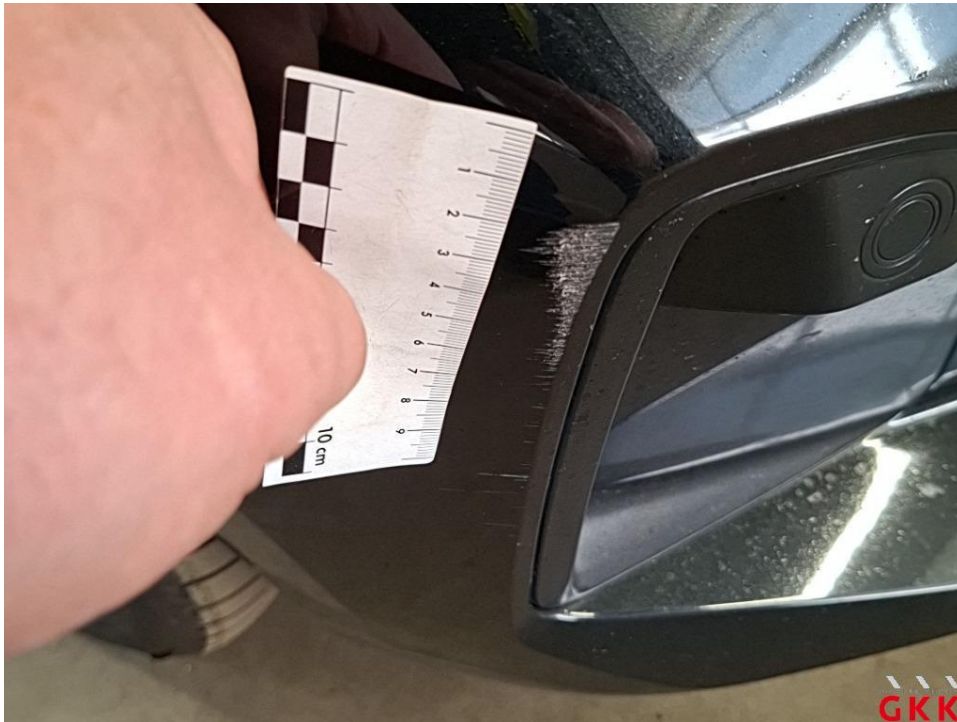
Bild 26 Stoßfänger vorne, Verkleidung -lackiert-, verkratzt, lackieren

Bild 27 Stoßfänger vorne, Verkleidung -lackiert-, verkratzt, lackieren

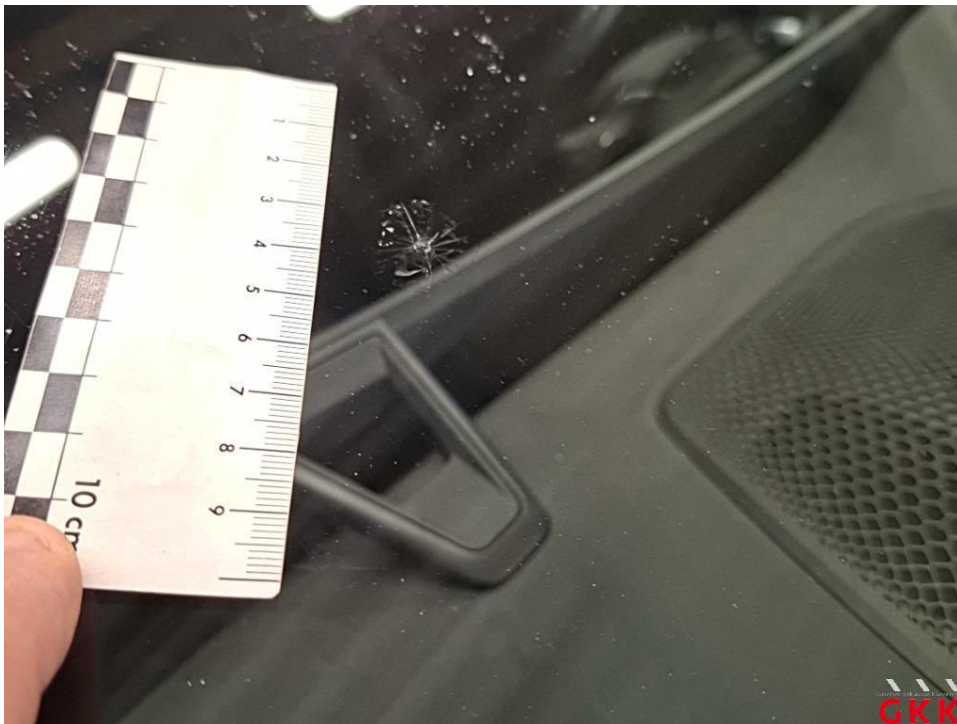
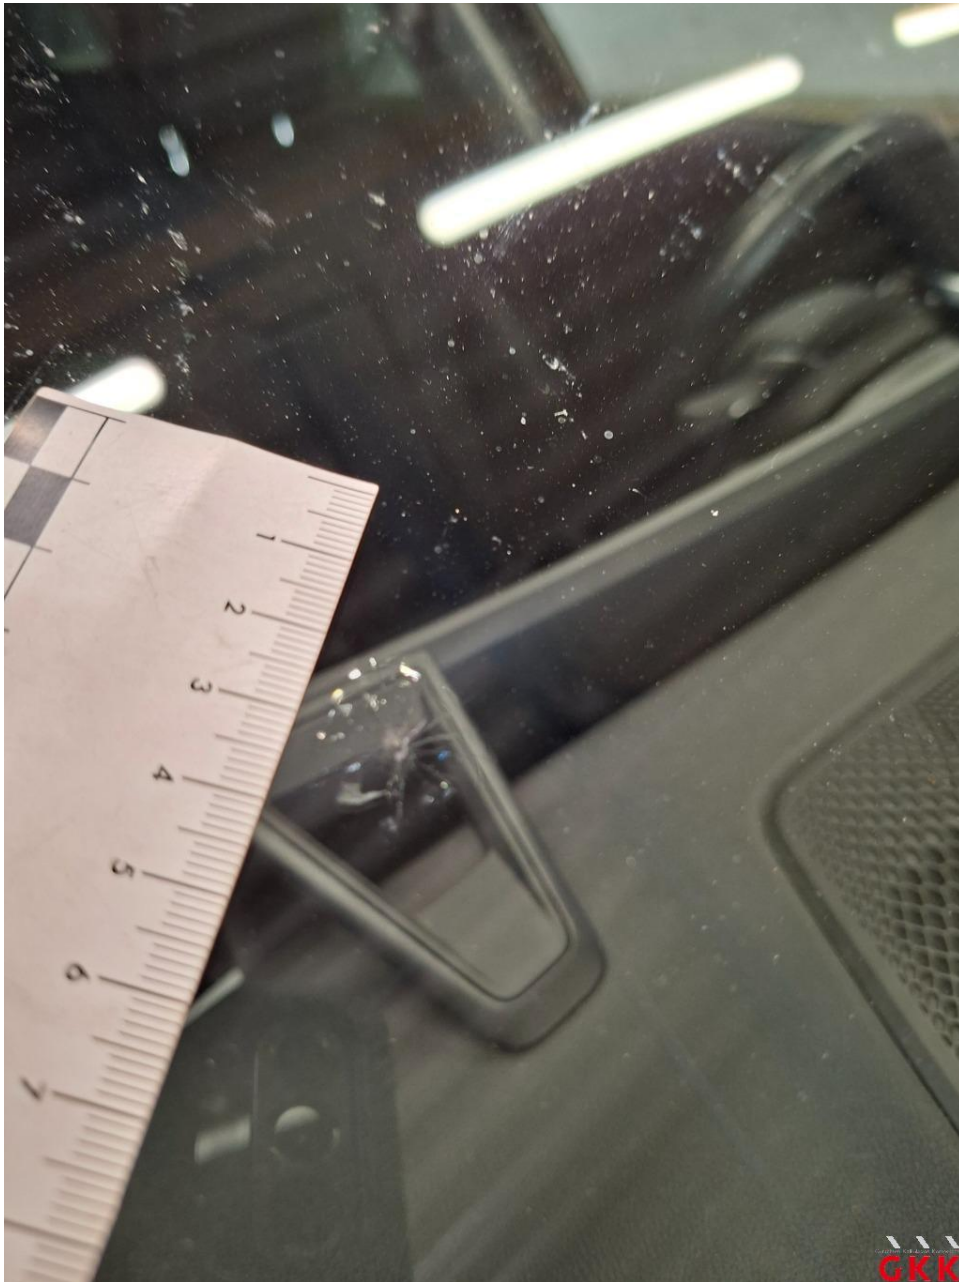
Bild 28 Frontscheibe, mit Regensensor und Frontkamera, Steinschlag mit Rissbildung, ersetzen

Bild 29 Frontscheibe, mit Regensensor und Frontkamera, Steinschlag mit Rissbildung, ersetzen

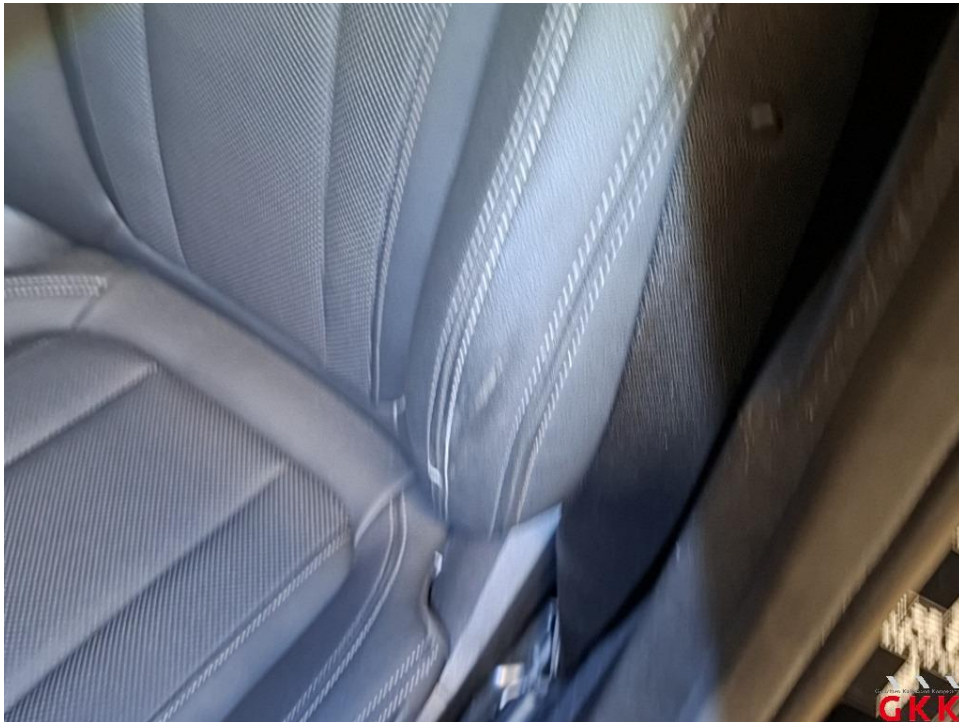
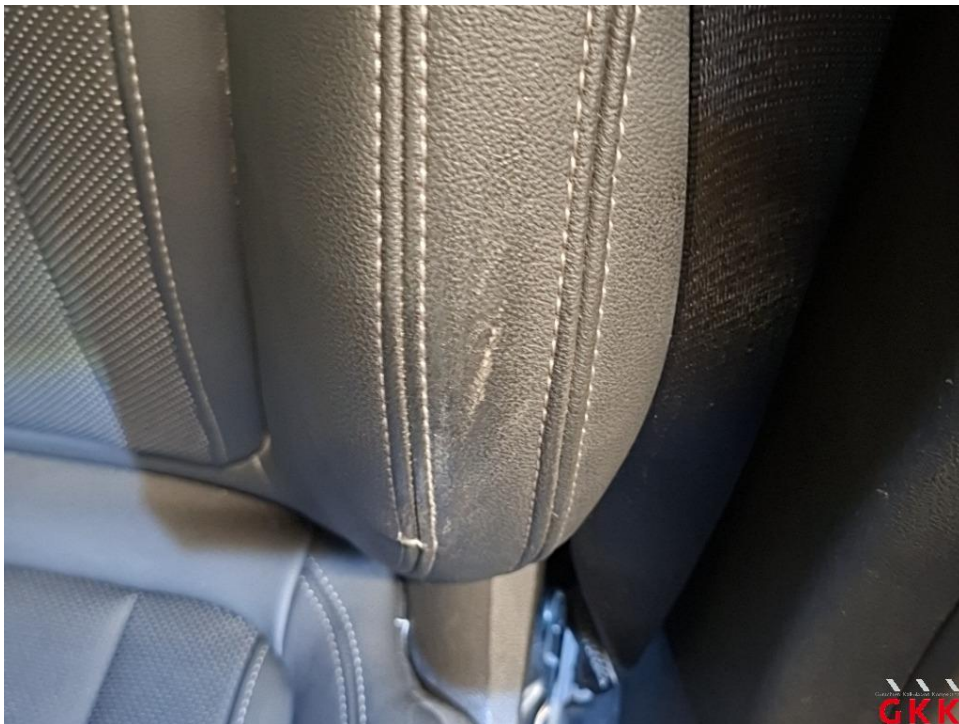
Bild 30 Sitz vorne links, Bezug Rückenlehne -Leder-, beschädigt, Smartrepair

Bild 31 Sitz vorne links, Bezug Rückenlehne -Leder-, beschädigt, Smartrepair

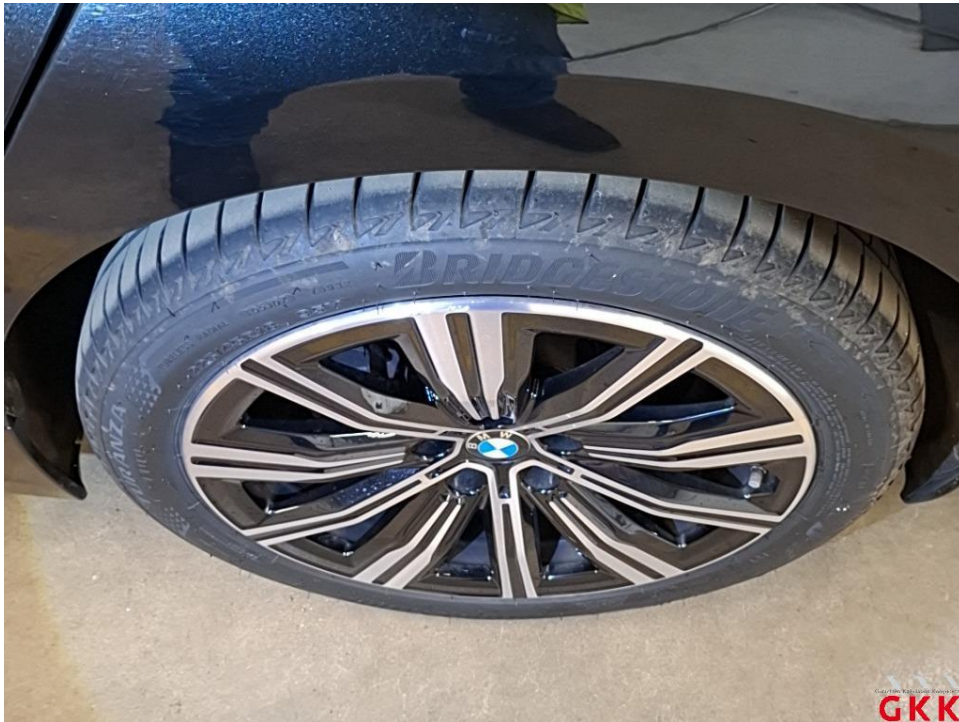
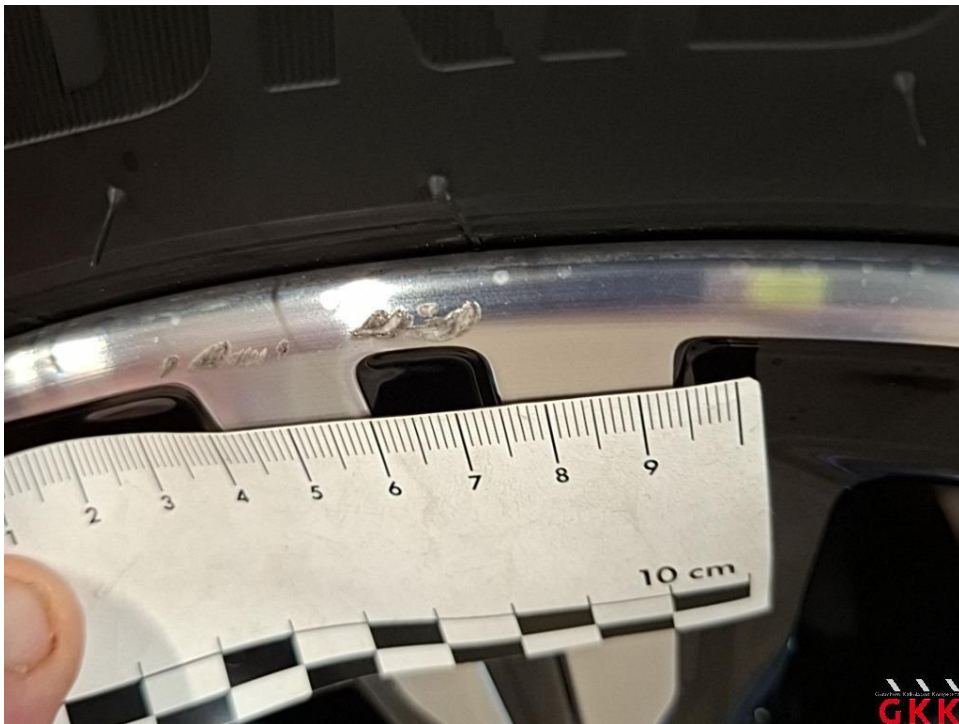
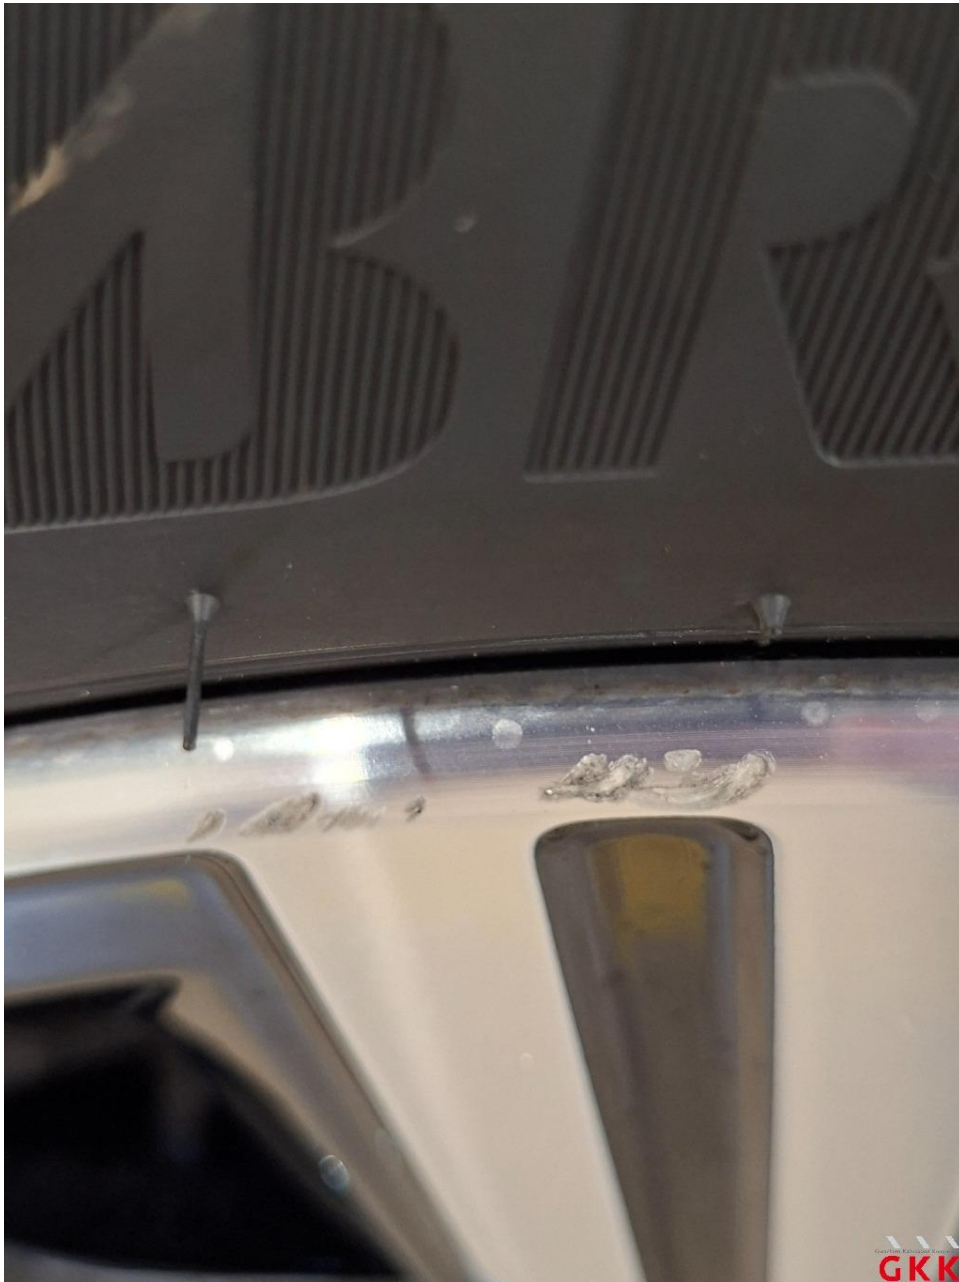
Bild 32 LM-Rad, hinten links, beschädigt, ersetzen

Bild 33 LM-Rad, hinten links, beschädigt, ersetzen

Bild 34 LM-Rad, hinten links, beschädigt, ersetzen

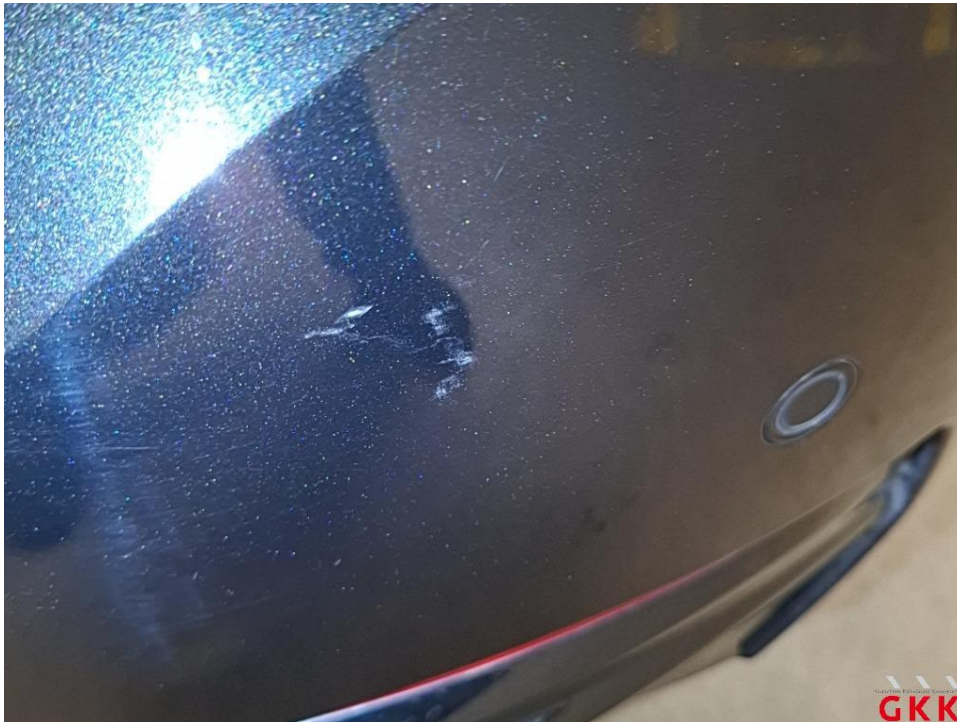
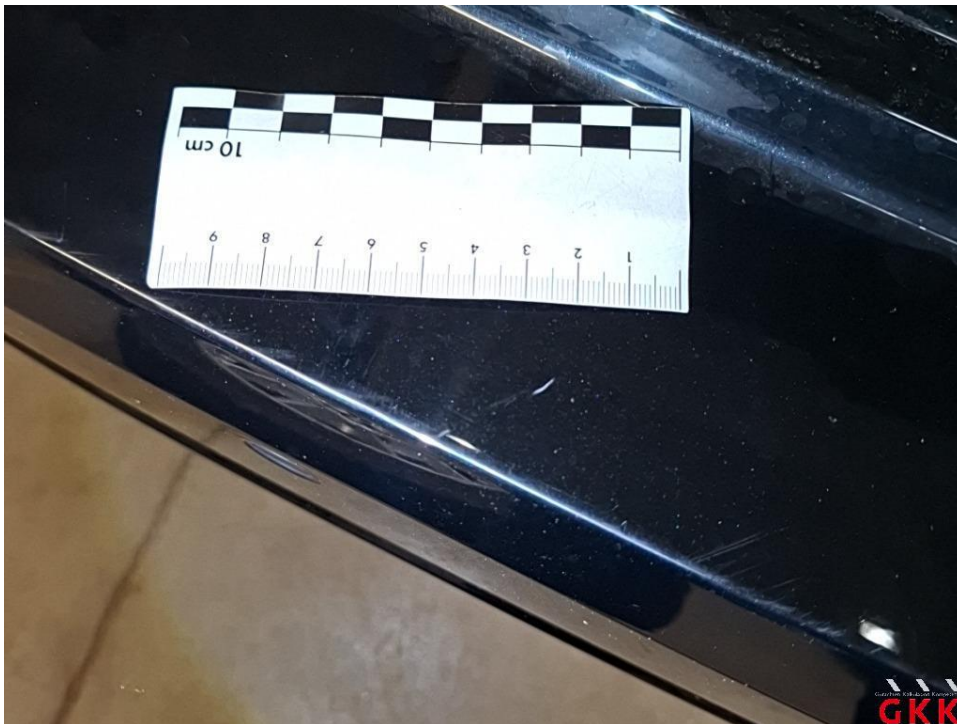
Vorschaden	Der Vorschaden wurde fach- und sachgerecht behoben	Feststellung
Stoßfänger hinten beschädigt	Ja

Bild 35 Stoßfänger hinten, Verkleidung -lackiert-, verkratzt, lackieren

Bild 36 Stoßfänger hinten, Verkleidung -lackiert-, verkratzt, lackieren

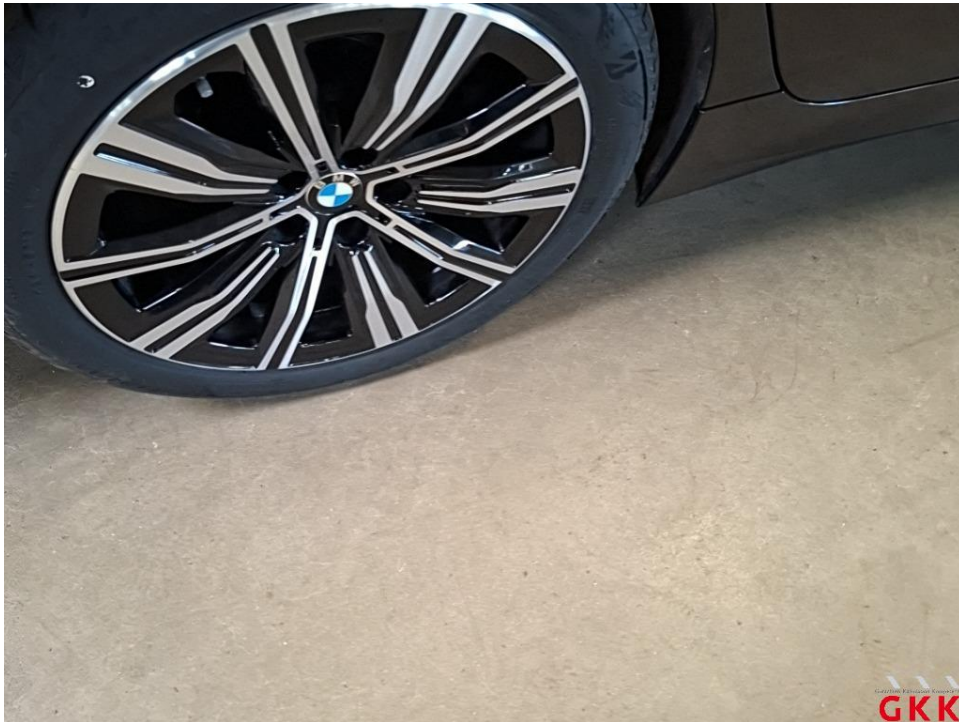
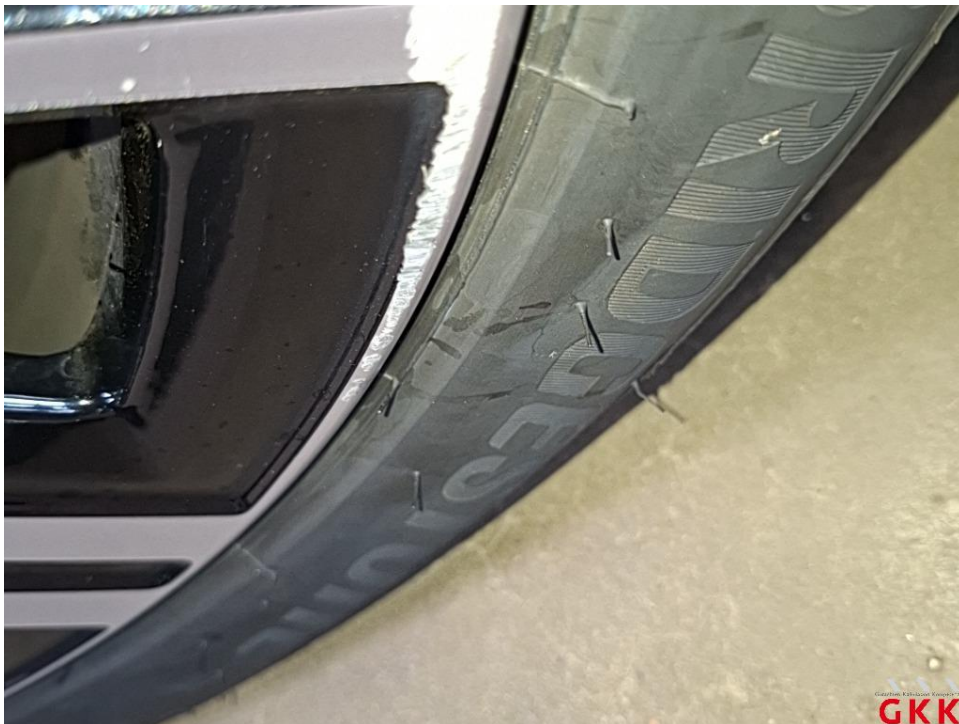
Bild 37 LM-Rad, hinten rechts, Materialabtrag, ersetzen

Bild 38 LM-Rad, hinten rechts, Materialabtrag, ersetzen

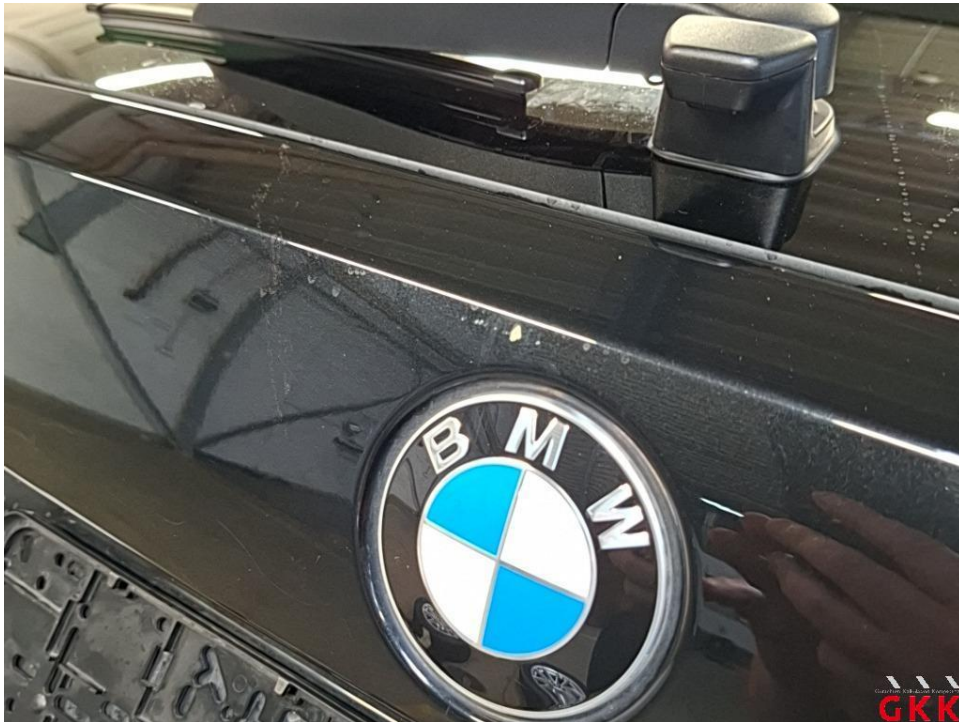
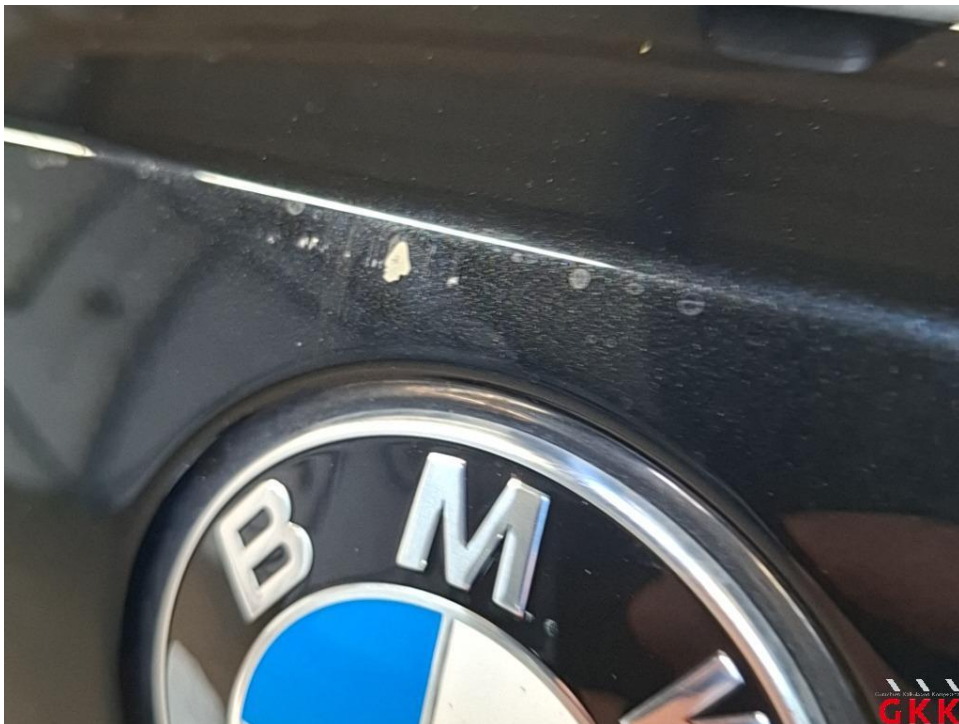
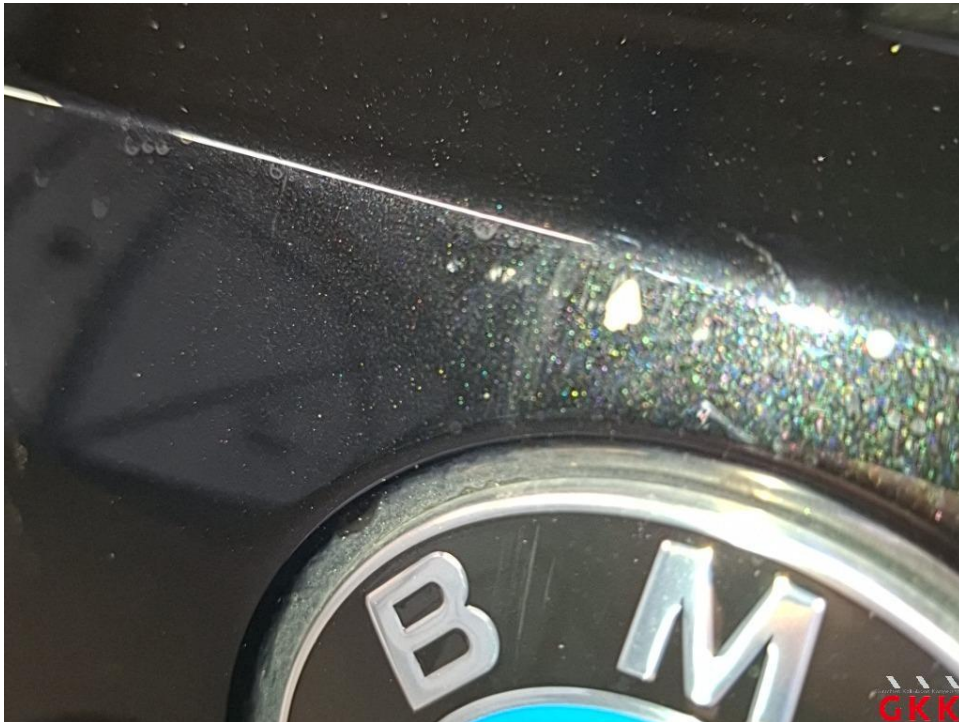
Bild 39 Heckklappe, unterhalb, verkratzt, lackieren

Bild 40 Heckklappe, unterhalb, verkratzt, lackieren

Bild 41 Heckklappe, unterhalb, verkratzt, lackieren
