W1N2476151W255497

## Vehicle details

## Zustandsbericht

Inspection date: 23 Jun 2026  
**Protocol number: 46323671**

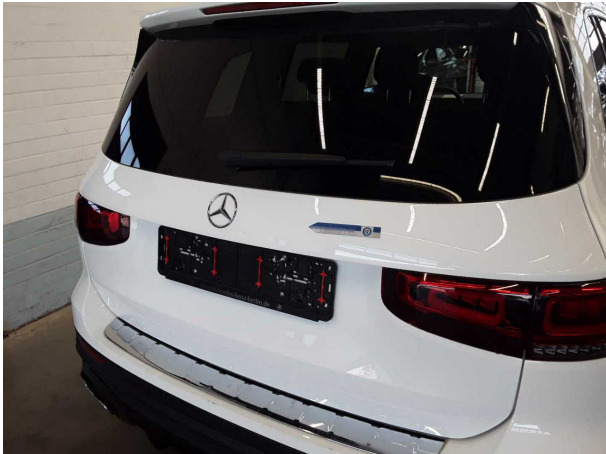
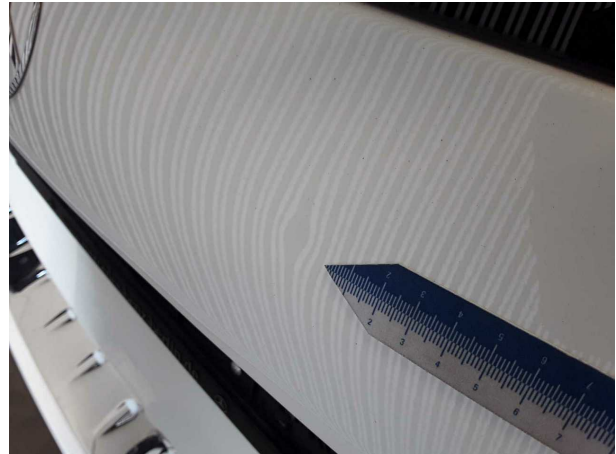
| No. | Component group | Description |
|---|---|---|
| 1 | Boot lid / rear door | Boot lid - dent(s) - Smooth repair work |

**Damage #1:** Boot lid / rear door: Boot lid - dent(s) - Smooth repair work

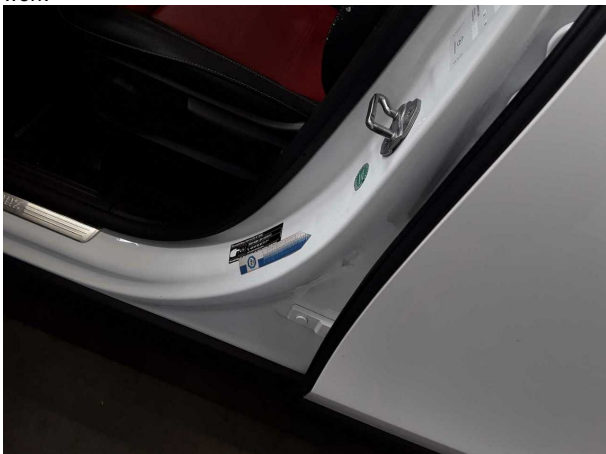
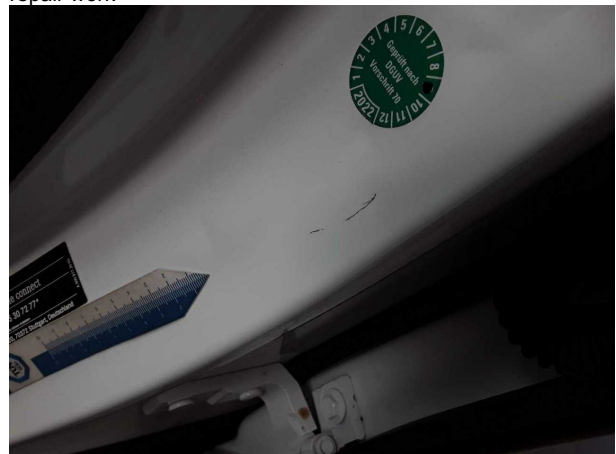
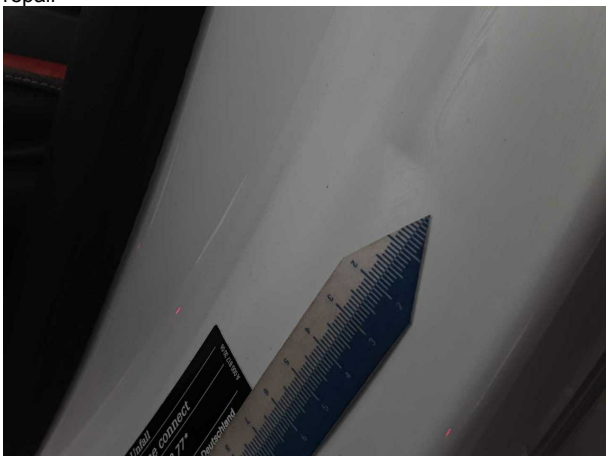
| No. | Component group | Description |
|---|---|---|
| 2 | Sill - left side | Sill - Dent / paintcoat damage - Smart repair |

**Damage #2:** Sill - left side: Sill - Dent / paintcoat damage - Smart repair

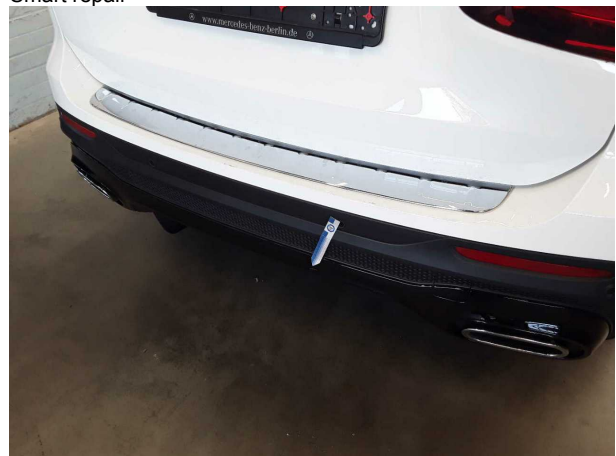
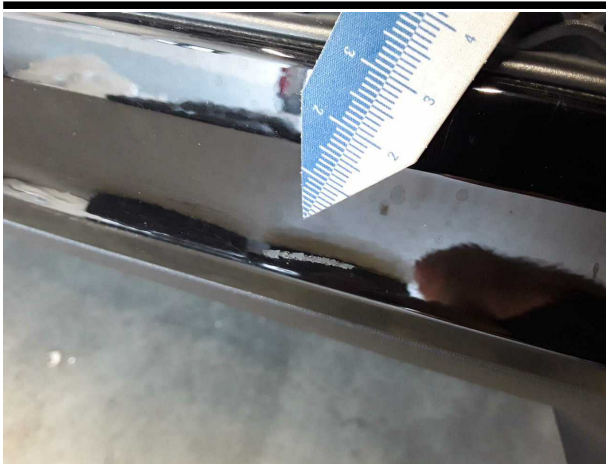
| No. | Component group | Description |
|---|---|---|
| 3 | Rear bumper | Spoiler - Scratch(es) - Loss in value |

**Damage #3:** Rear bumper: Spoiler - Scratch(es) - Loss in value

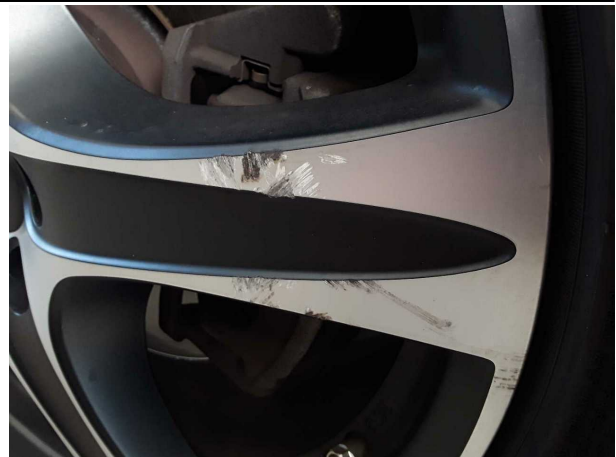
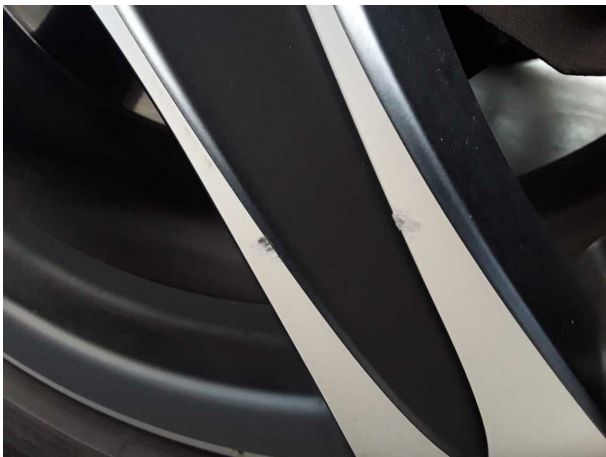
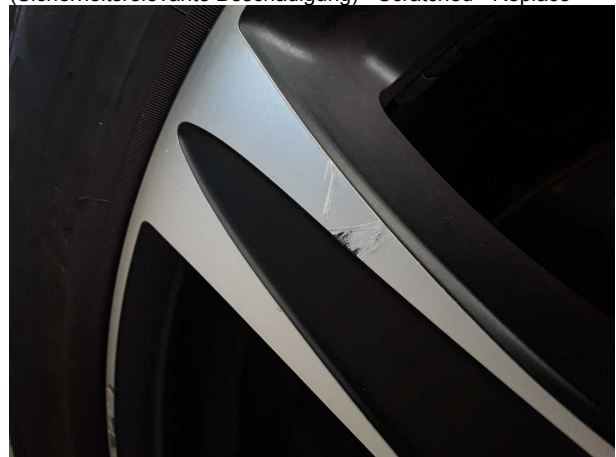
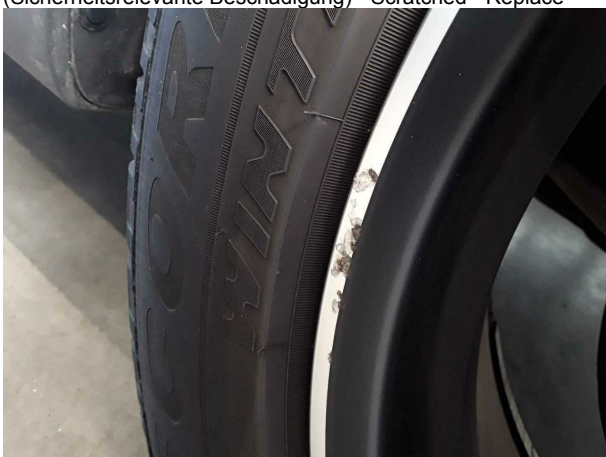
| No. | Component group | Description |
|---|---|---|
| 4 | Wheel / tyres | Alloy rim - front right side (Sicherheitsrelevante Beschädigung) - Scratched - Replace |

**Damage #4:** Wheel / tyres: Alloy rim - front right side  
(Sicherheitsrelevante Beschädigung) - Scratched - Replace

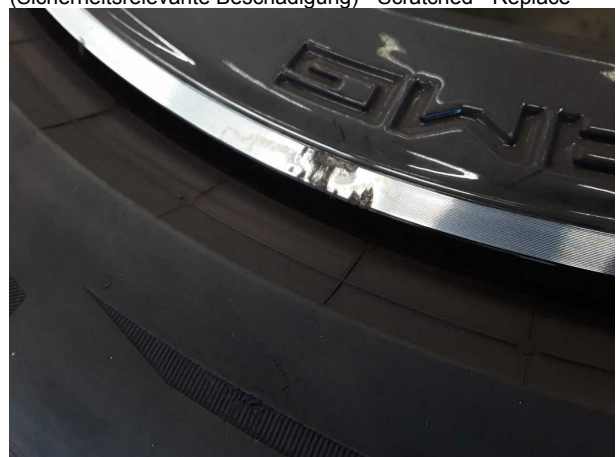
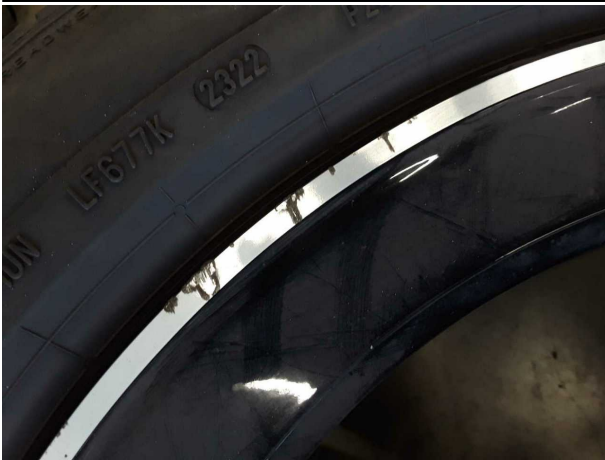
| No. | Component group | Description |
|---|---|---|
| 5 | 2nd wheel set | 1 alloy rim - Scratched - Replace |

**Damage #5:** 2nd wheel set: 1 alloy rim - Scratched - Replace

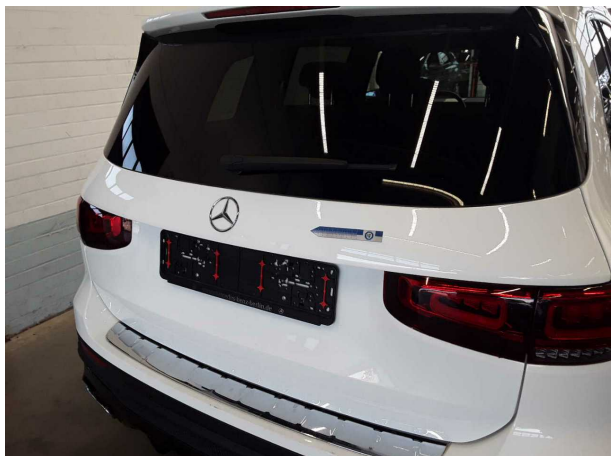
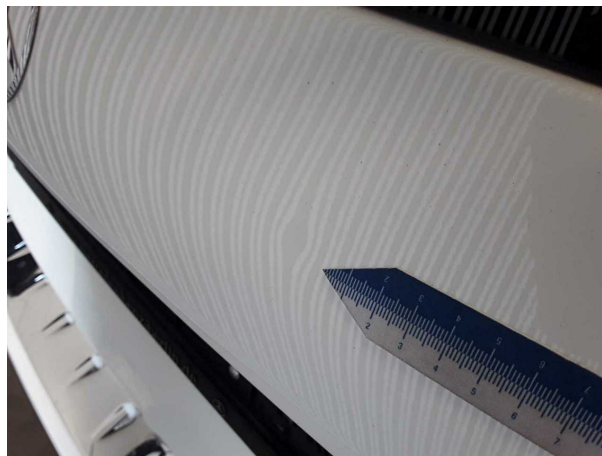
| Nr. | Bauteilgruppe | Beschreibung |
|---|---|---|
| 1 | Heckklappe/-tür | Heckklappe - Delle(n) - sanft instandsetzen |

**Beschädigung #1:** Heckklappe/-tür: Heckklappe - Delle(n) - sanft instandsetzen

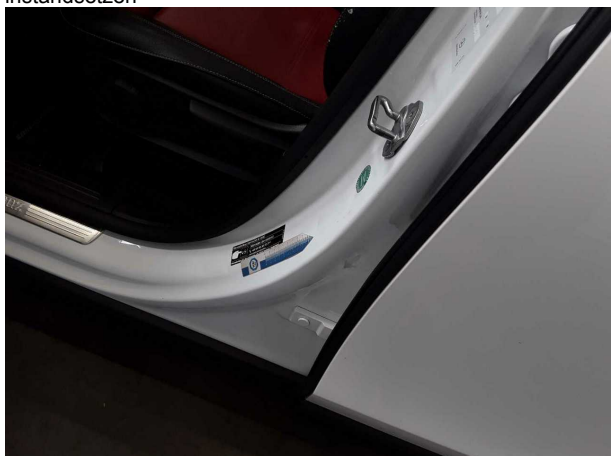
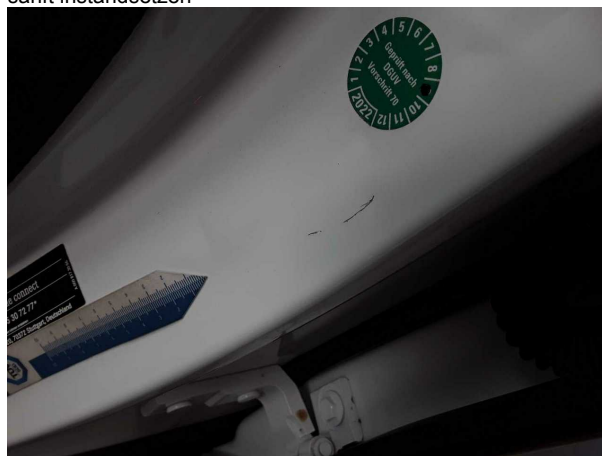
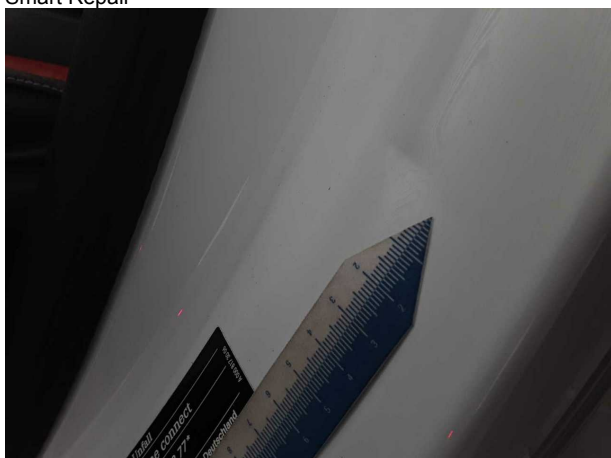
| Nr. | Bauteilgruppe | Beschreibung |
|---|---|---|
| 2 | Schweller links | Einstieg - Delle / Lackschaden - Smart Repair |

**Beschädigung #2:** Schweller links: Einstieg - Delle / Lackschade... Smart Repair

**Beschädigung #2:** Schweller links: Einstieg - Delle / Lackschaden - Smart Repair

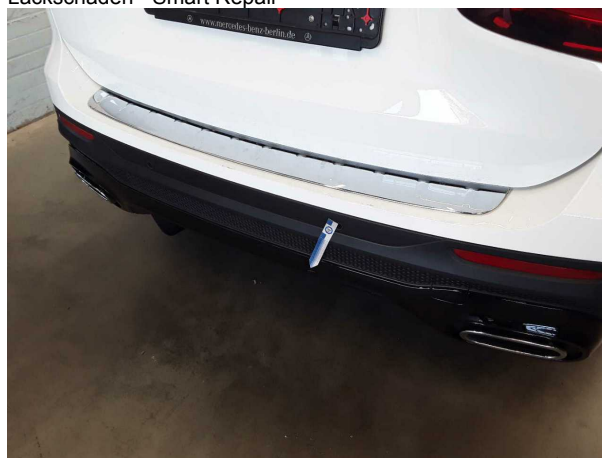
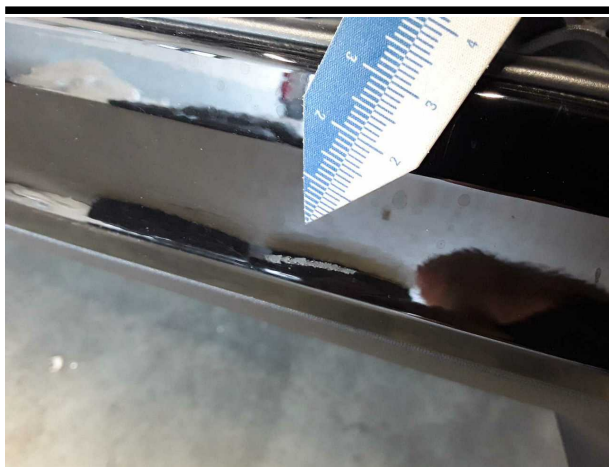
| Nr. | Bauteilgruppe | Beschreibung |
|---|---|---|
| 3 | Stoßfänger hinten | Spoiler - Kratzer - Wertminderung |

**Beschädigung #3:** Stossfänger hinten: Spoiler - Kratzer - Wertminderung

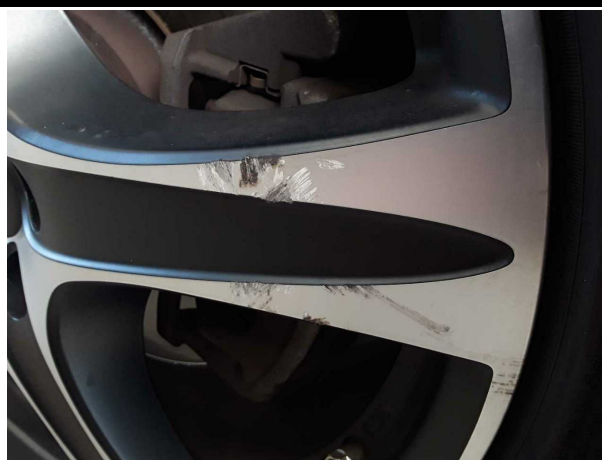
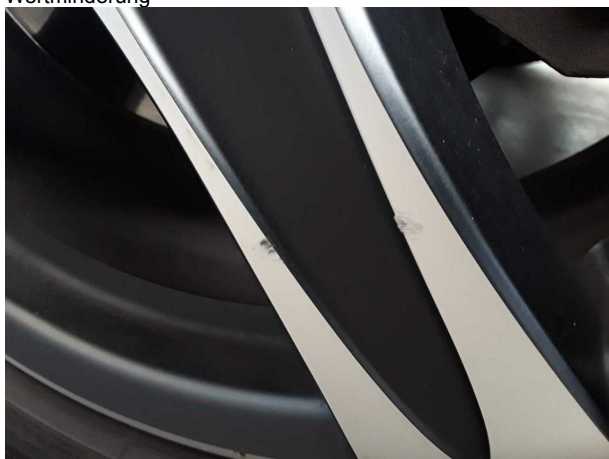
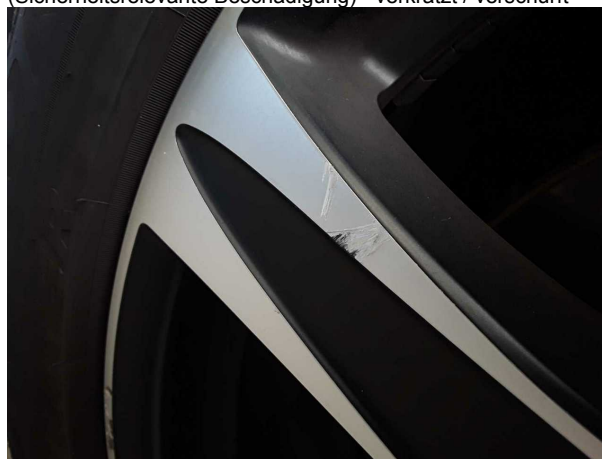
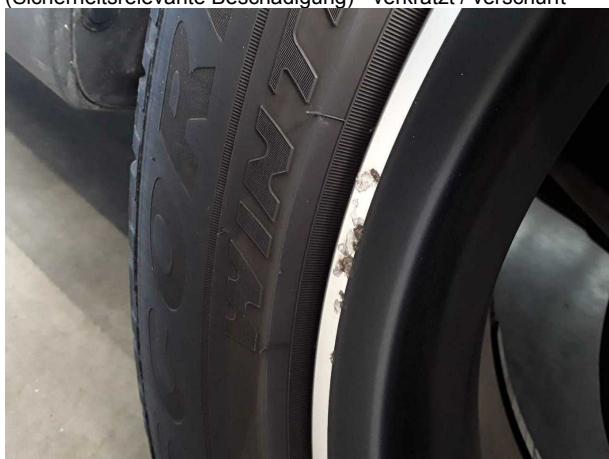
| Nr. | Bauteilgruppe | Beschreibung |
|---|---|---|
| 4 | Rad/Reifen | Leichtmetallfelge vorn rechts (Sicherheitsrelevante Beschädigung) - verkratzt / verschürft - erneuern |

**Beschädigung #4:** Rad/Reifen: Leichtmetallfelge vorn rechts (Sicherheitsrelevante Beschädigung) - verkratzt / verschürft -

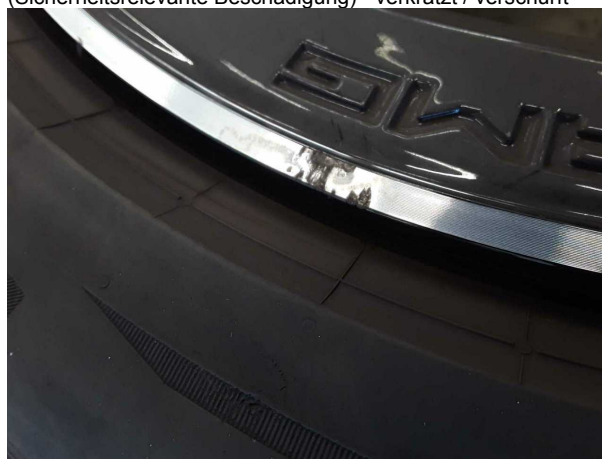
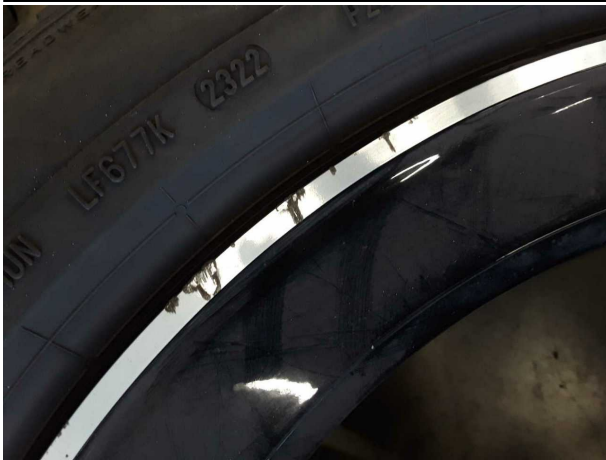
| Nr. | Bauteilgruppe | Beschreibung |
|---|---|---|
| 5 | 2.Radsatz | 1 Leichtmetallfelge - verkratzt / verschürft - erneuern |

**Beschädigung #5:** 2.Radsatz: 1 Leichtmetallfelge - verkratzt / verschürft - erneuern
