# Zustandsbericht / Minderwertgutachten

Auftraggeber Mobilize Financial Services, eine Marke der RCI Banque S.A., Niederlassung  
Deutschland, Jagenbergstr. 1, 41468 Neuss  
Besichtigung 02.04.2026

| Typ / Verkaufsbez. | Austral (07.2022->) /<br>Austral 1.3 TCe 160<br>Mild-Hybrid Evolution (EU<br>6d) | Aufbauart | Kombi |
| Fahrzeug-Ident.-Nr. | VF1RHN00972186941 | HSN / TSN | 3333 / BPR |

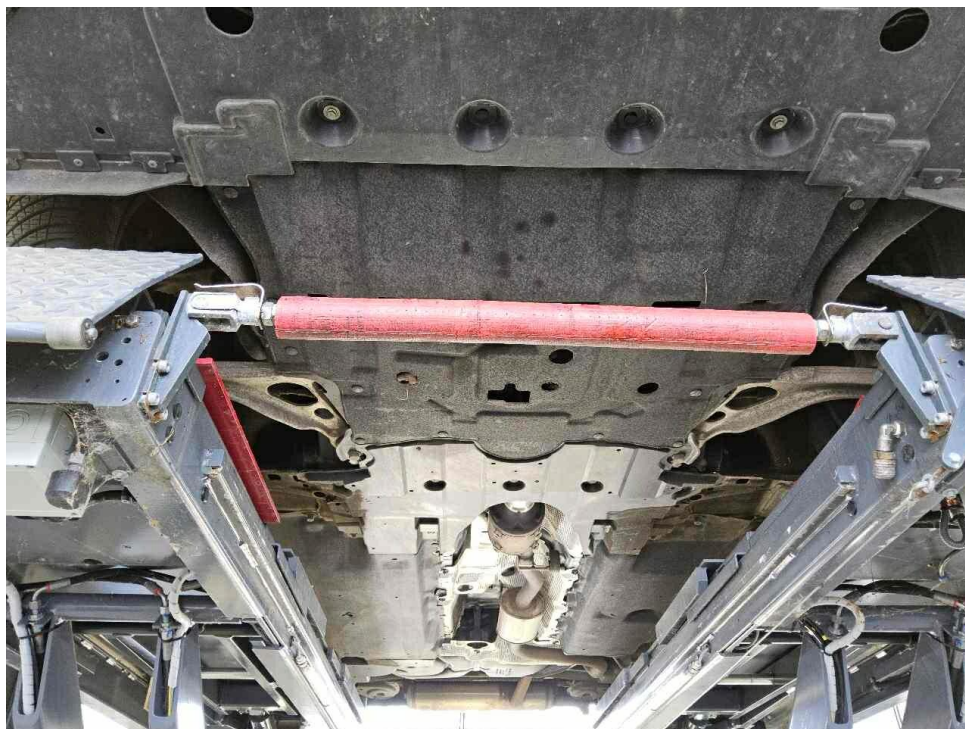
Bild 9 : Unterboden
