**Fahrzeug:** FORD Focus 1,0 EcoBoost Hybr. 114kW Titanium Tur AT Kombi5-türig 999 ccm 155 PS / 114 KW bleifrei 7-Gang Automatik

## Zustandsbericht

**TÜV SÜD Auto Service GmbH**  
Römeräcker 1  
76351 Linkenheim - Hochstetten

Inspection date: 12 Jun 2026  
**Protocol number: 45903293**  
Delivery date: 12 Jun 2026

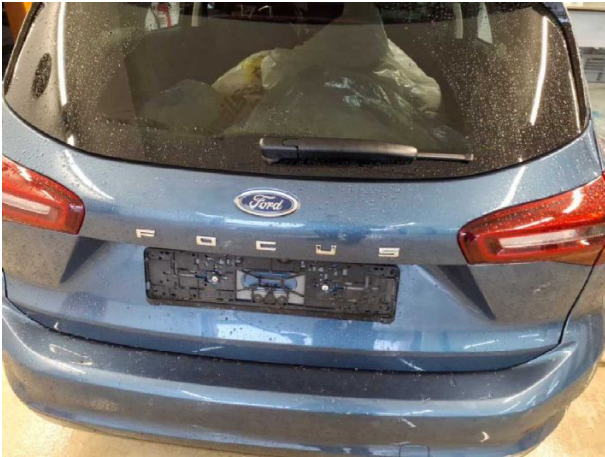
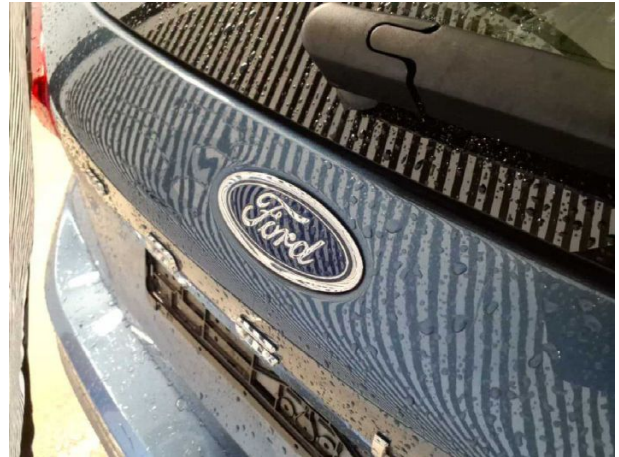
**Damage #1:** Boot lid / rear door: Boot lid - dent(s) - Smooth repair work

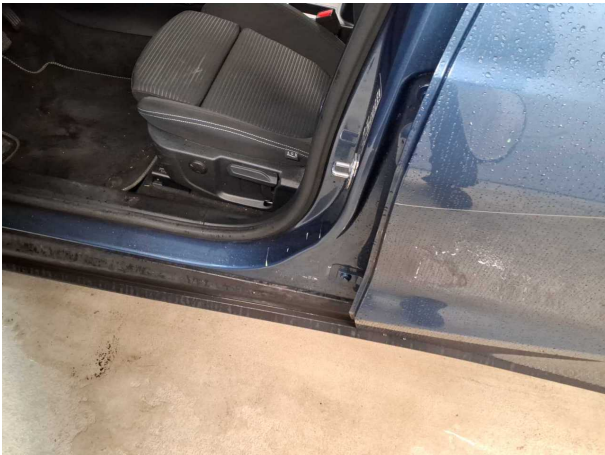
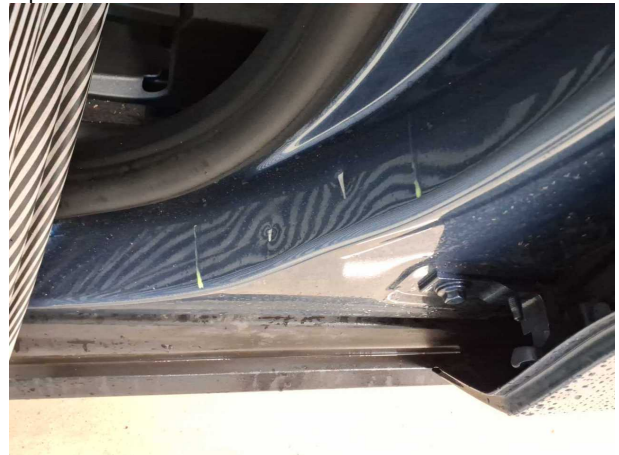
**Damage #2:** Sill - left side: Sill - Dent / paintcoat damage - Smart repair

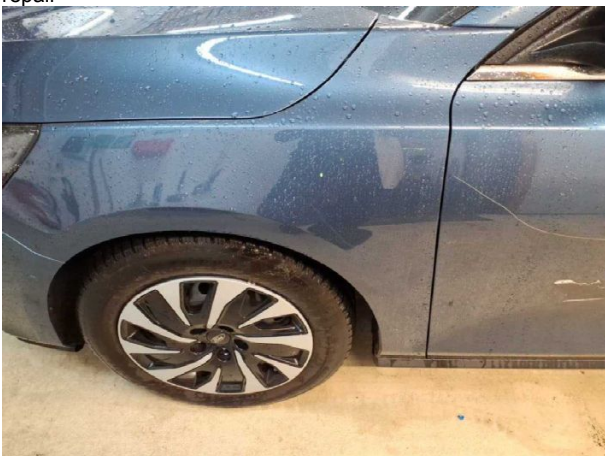
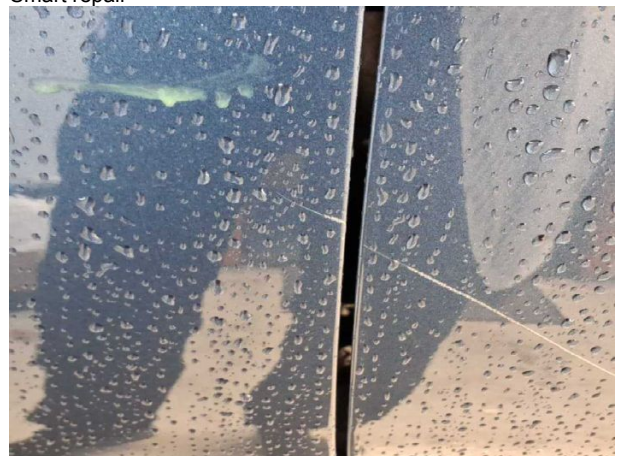
**Damage #3:** Mudguard - left side: Mudguard - left side - Scratched... Repair and paint

**Damage #3:** Mudguard - left side: Mudguard - left side - Scratched - Repair and paint

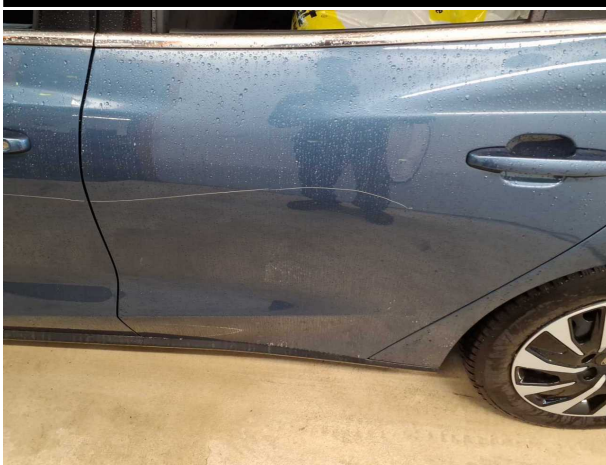
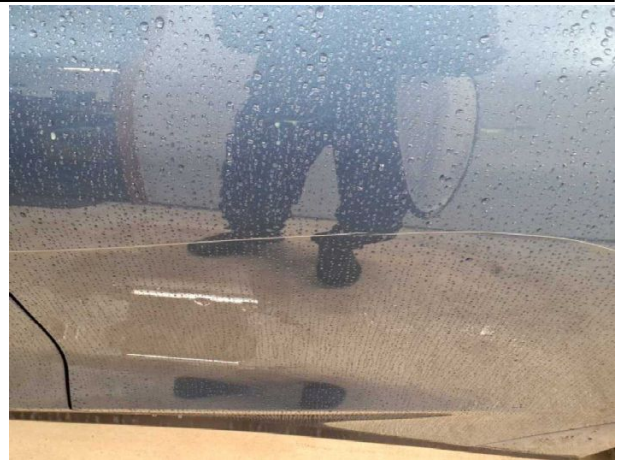
**Damage #4:** Door - rear left side: Door - Scratched - Repair and paint

**Damage #4:** Door - rear left side: Door - Scratched - Repair a...

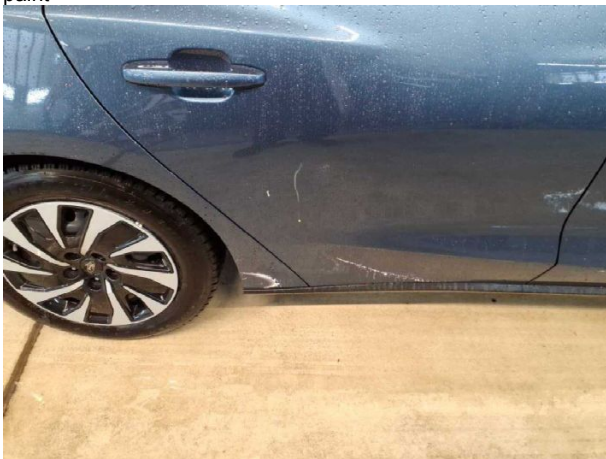
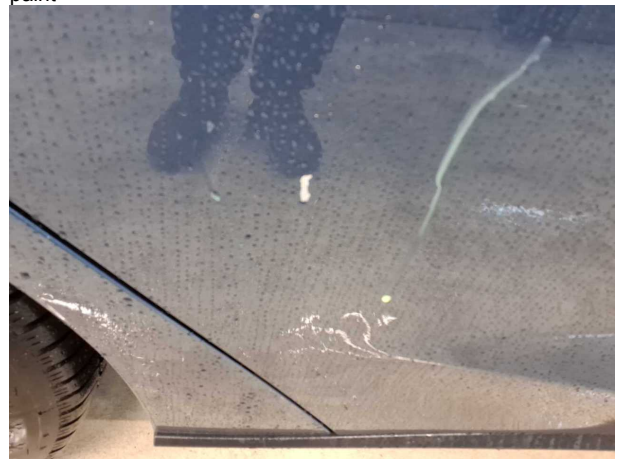
**Damage #5:** Door - rear right side: Door - Scratched - Repair and paint

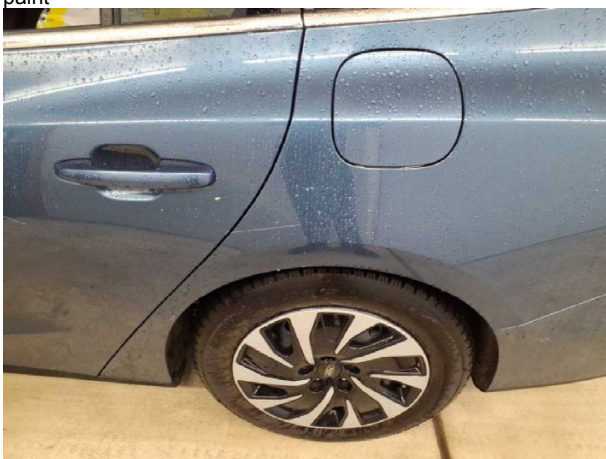
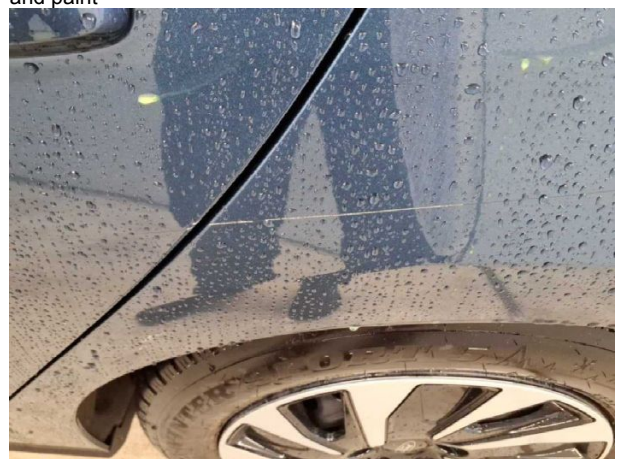
**Damage #6:** Side panel - rear left side: Side panel - Scratched - Repair and paint

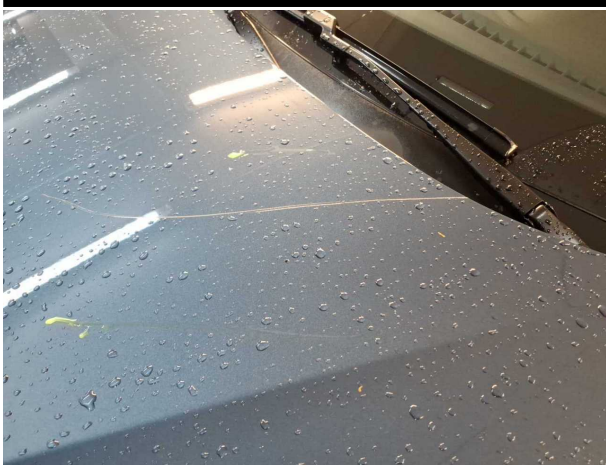
**Damage #7:** Bonnet: Bonnet - Scratched - Repair and paint

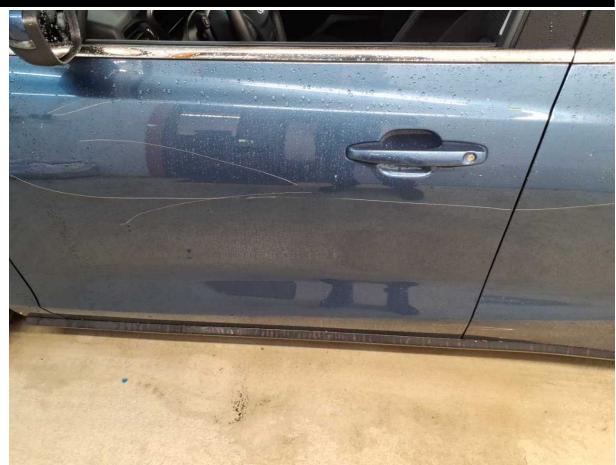
**Damage #8:** Door - front left side: Door - Scratched - Repair and paint

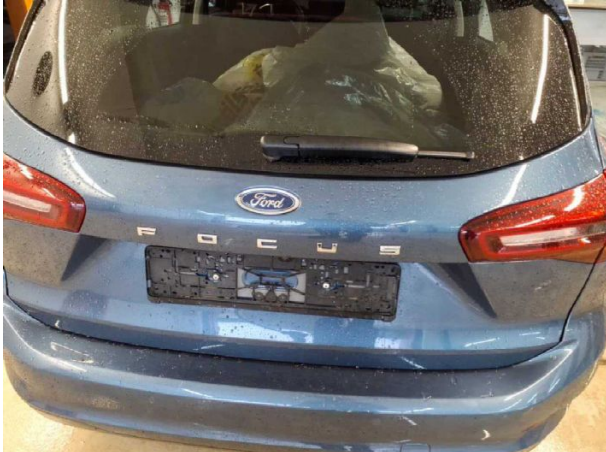
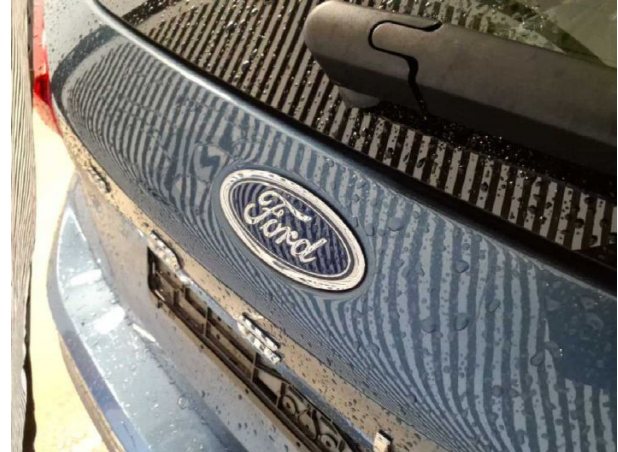
**Beschädigung #1:** Heckklappe/-tür: Heckklappe - Delle(n) - sanft instandsetzen

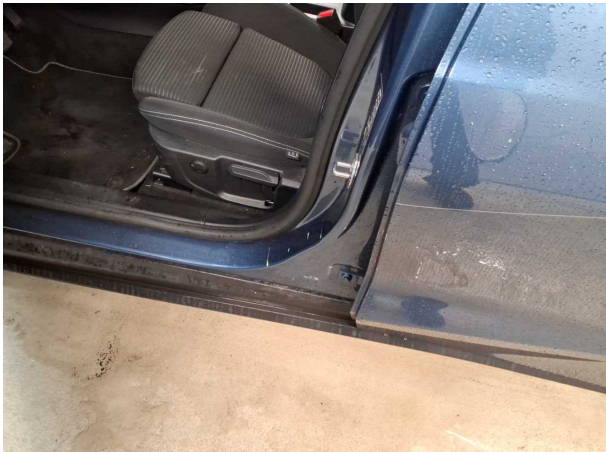
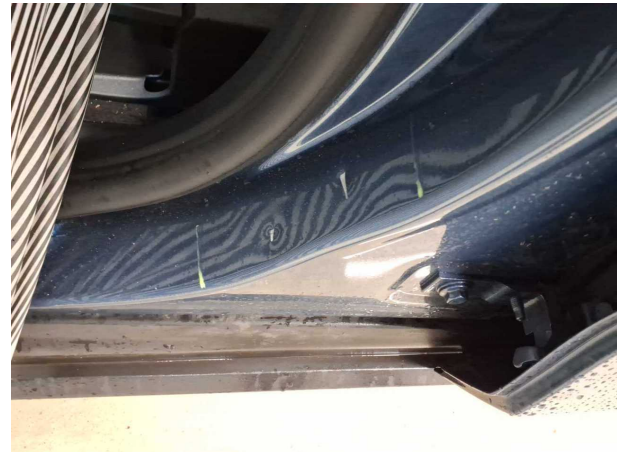
**Beschädigung #2:** Schweller links: Einstieg - Delle / Lackschade...  
Smart Repair

**Beschädigung #2:** Schweller links: Einstieg - Delle /  
Lackschaden - Smart Repair

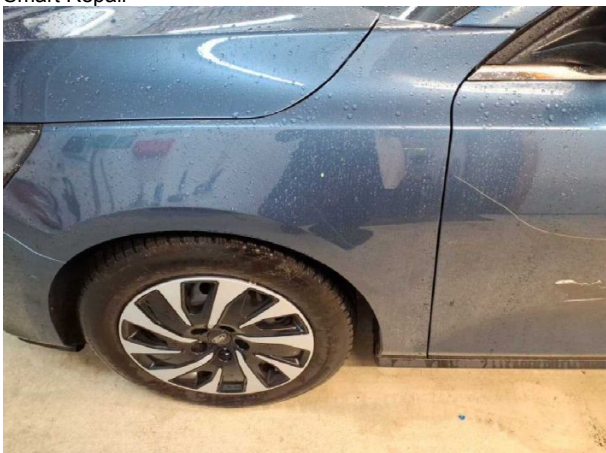
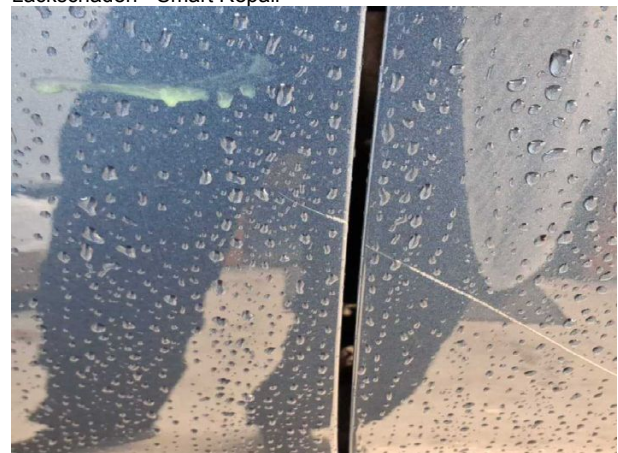
**Beschädigung #3:** Kotflügel links: Kotflügel links - verkratzt /  
verschürft - instandsetzen und lackieren

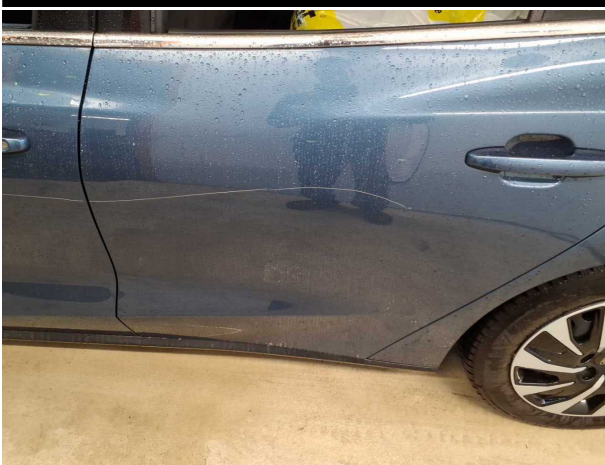
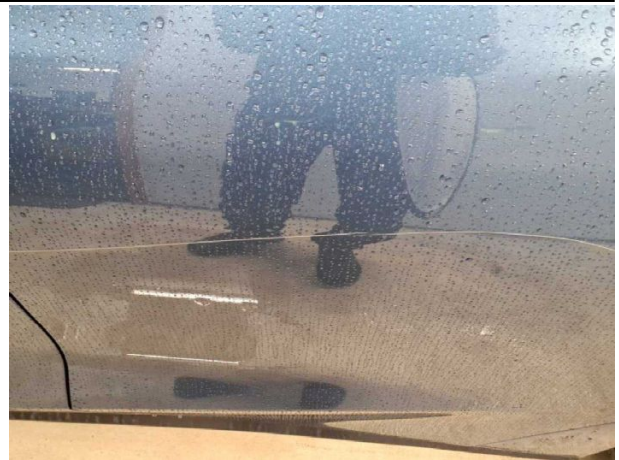
**Beschädigung #4:** Tür hinten links: Tür - verkratzt / verschürft - instandsetzen und lackieren

**Beschädigung #4:** Tür hinten links: Tür - verkratzt / verschürft... - instandsetzen und lackieren

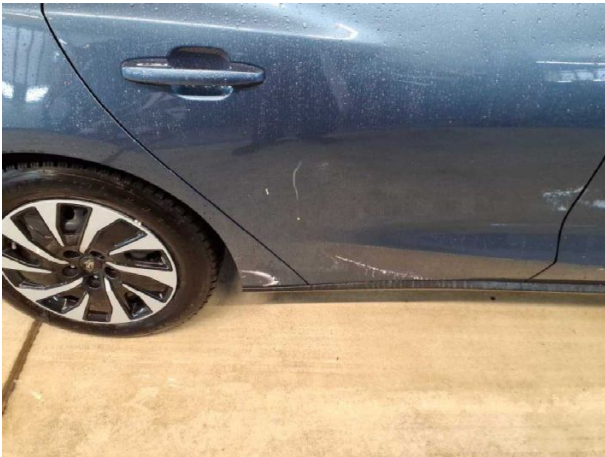
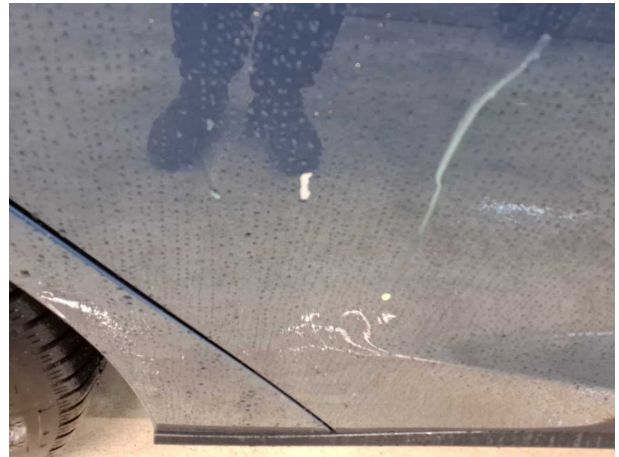
**Beschädigung #5:** Tür hinten rechts: Tür - verkratzt / verschürft - instandsetzen und lackieren

**Beschädigung #5:** Tür hinten rechts: Tür - verkratzt / versch... - instandsetzen und lackieren

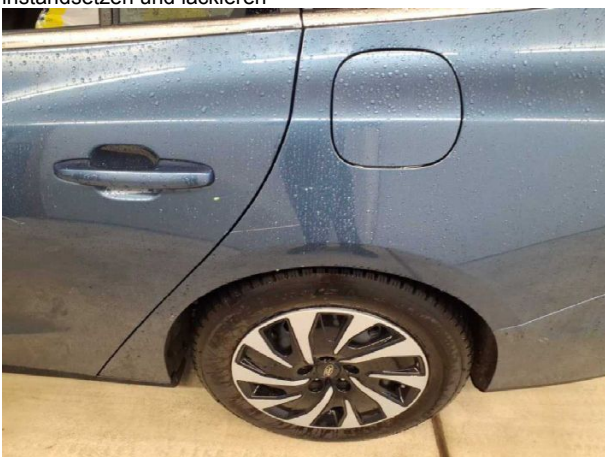
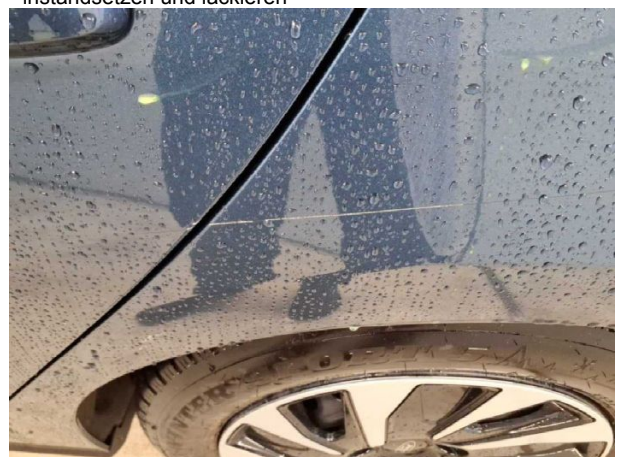
**Beschädigung #6:** Seitenwand links: Seitenwand - verkratzt / verschürft - instandsetzen und lackieren

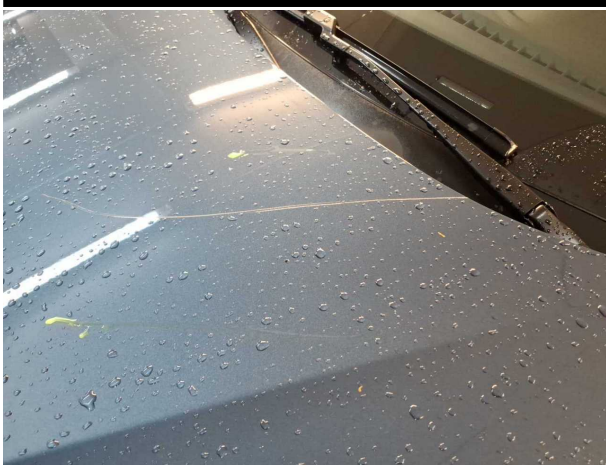
**Beschädigung #7:** Motorhaube: Motorhaube - verkratzt / versch...  
- instandsetzen und lackieren

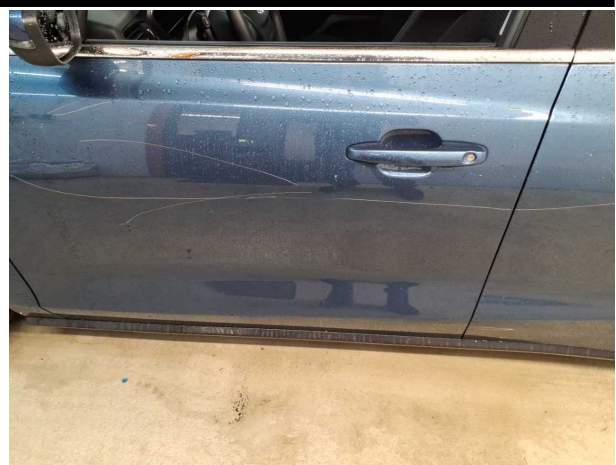
**Beschädigung #8:** Tür vorn links: Tür - verkratzt / verschürft -  
instandsetzen und lackieren
