MG

MG3 ICE COM

TELAID: LSJWP4U98SZ080764

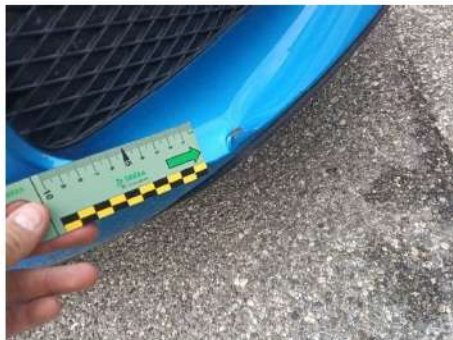
Paraurti / Anteriore / Ammaccato vernice incisa

| # | Elemento | Danno | Operazione |
|---|---|---|---|
| 001 | Paraurti / Anteriore | Ammaccato vernice incisa | Riparazione |

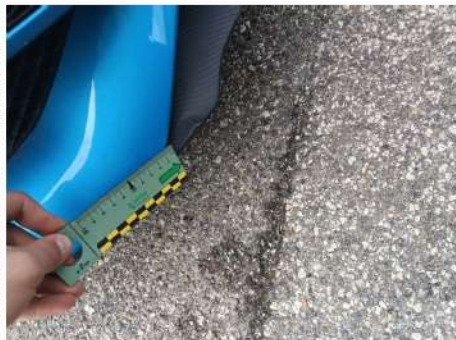
Spoiler / Anteriore / Rientranza

Sostituzione

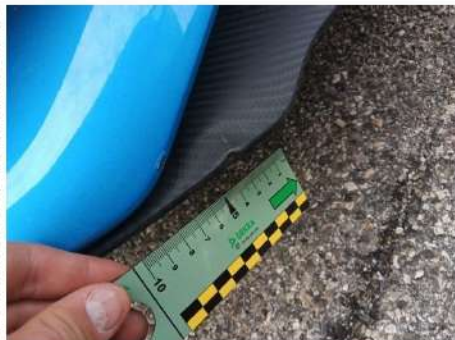
Spoiler / Anteriore / Rientranza

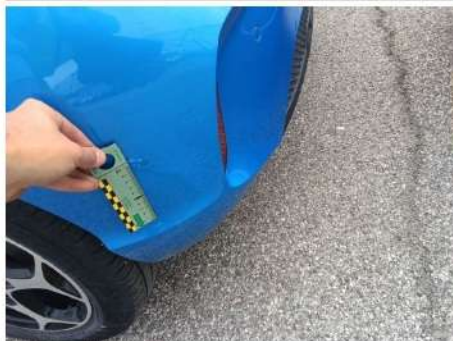
Paraurti / Posteriore / Ammaccato vernice incisa

Riparazione

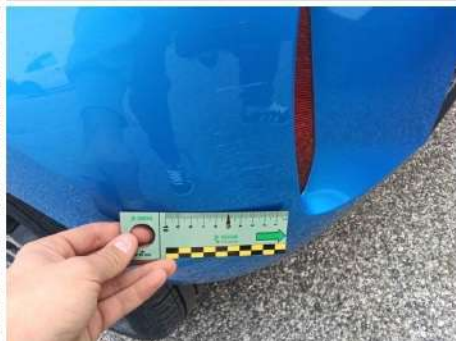
Paraurti / Posteriore / Ammaccato vernice incisa

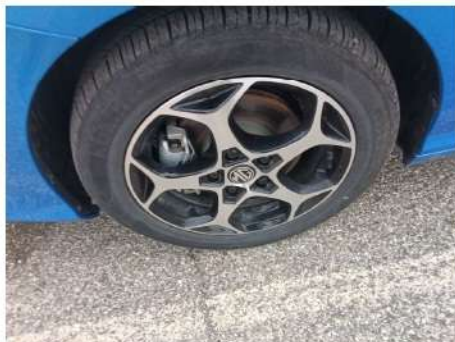
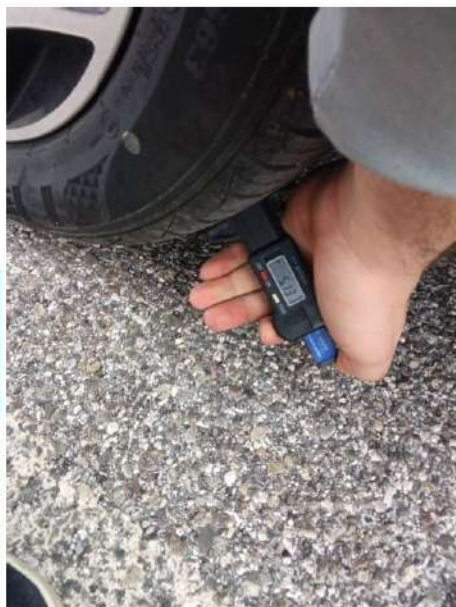
Set pneumatici principale / Anteriore Sinistro

| Anteriore Sinistro | KUMHO | 195 / 55 / 16 / All Seasons | 5 mm |

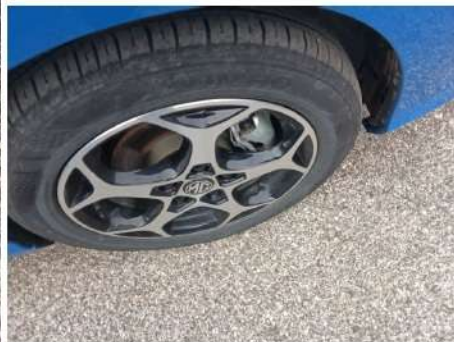
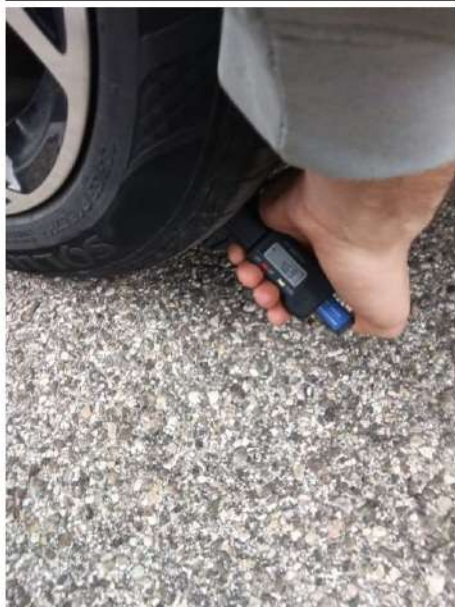
Set pneumatici principale / Anteriore Destro

| Anteriore Destro | KUMHO | 195 / 55 / 16 / All Seasons | 5 mm |

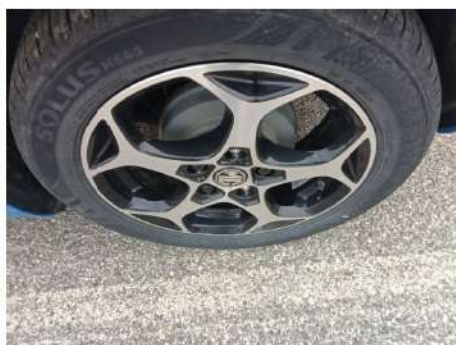
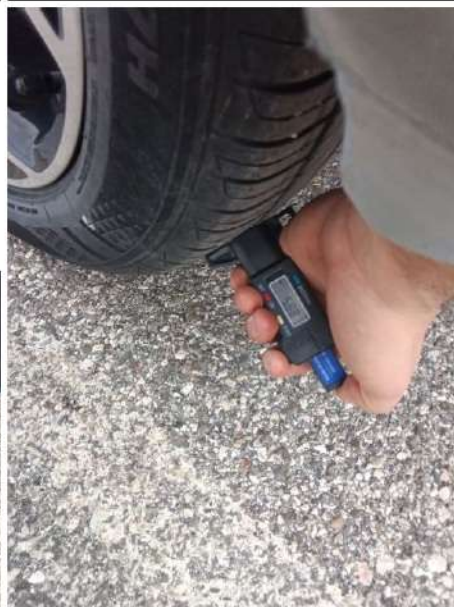
Set pneumatici principale / Posteriore Sinistro

| Posteriore Sinistro | KUMHO | 195 / 55 / 16 / All Seasons | 6 mm |

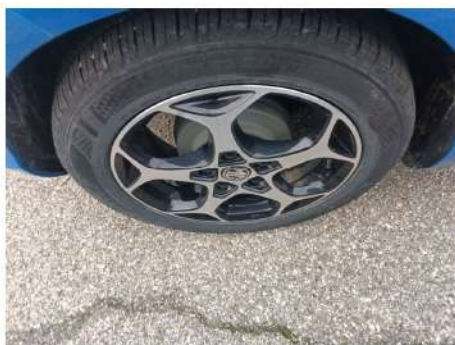
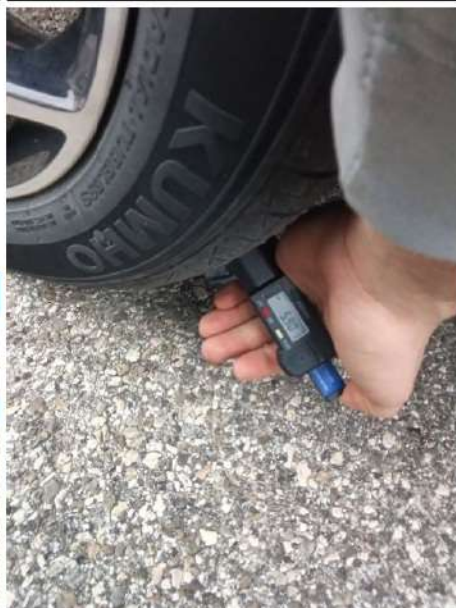
Set pneumatici principale / Posteriore Destro

| Posteriore Destro | KUMHO | 195 / 55 / 16 / All Seasons | 5.3 mm |

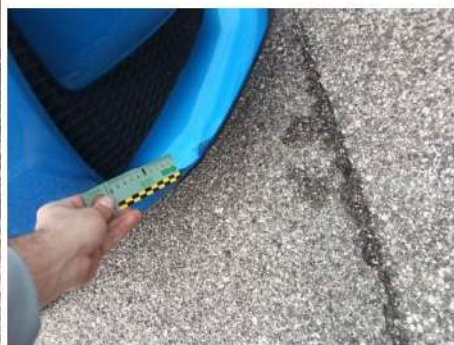
Paraurti / Anteriore / Ammacco vernice incisa
