Fahrzeugbeschreibung

Fahrzeug: VOLKSWAGEN Passat 2.0 TDI SCR 147kW DSG Business Variant Kombi5-türig 1968 ccm 200 PS / 147 KW Diesel 7-Gang Automatik

Zustandsbericht

Inspection date: 17 Jun 2026
Protocol number: 45989126
Delivery date: 17 Jun 2026

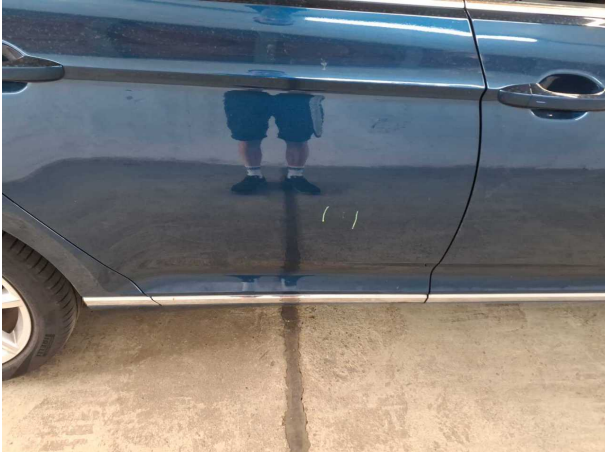
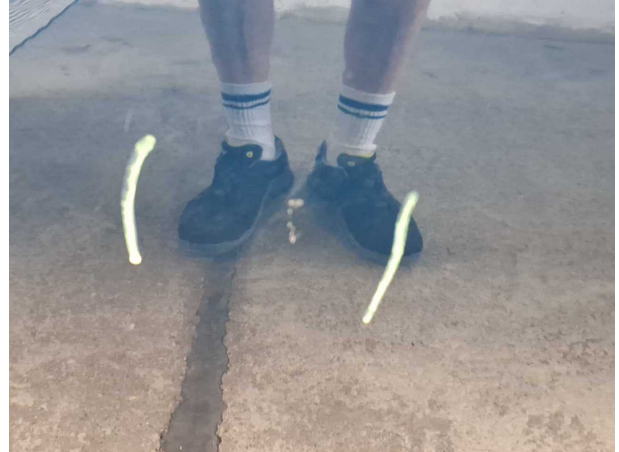
Damage #2: Door - rear right side: Door - Scratch(es) - Cover / polish

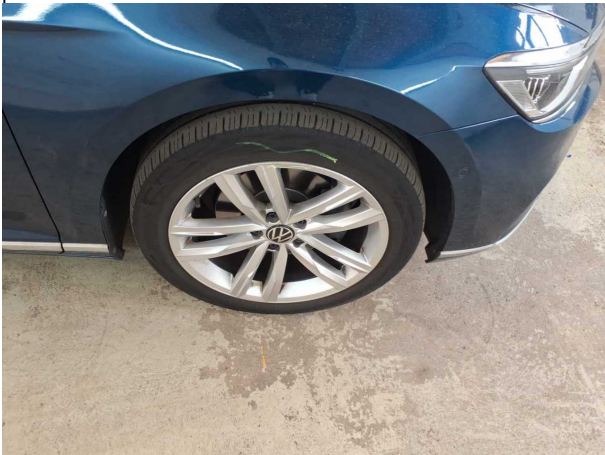
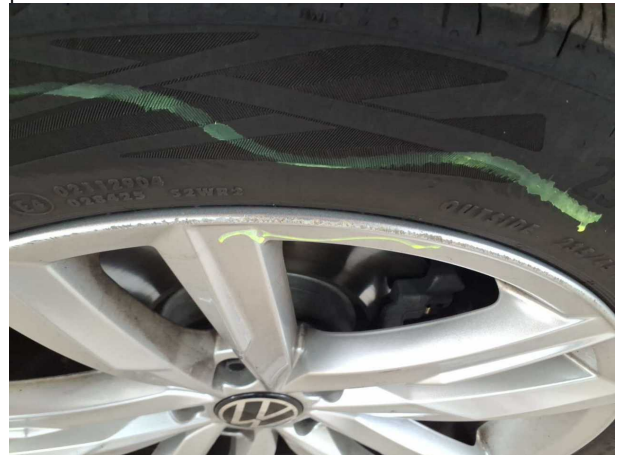
Damage #4: Wheel / tyres: Alloy rim - front right side - Scratched - Loss in value

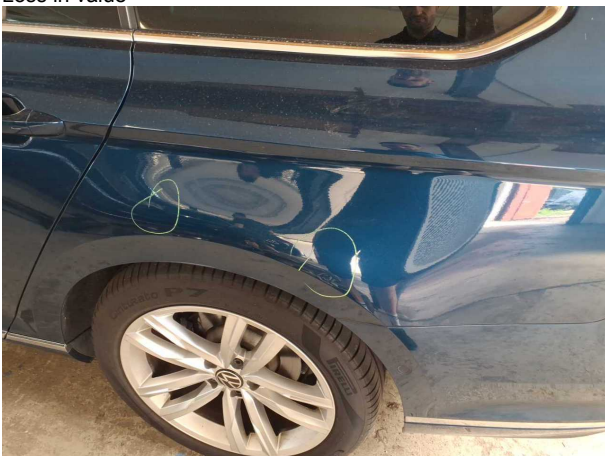
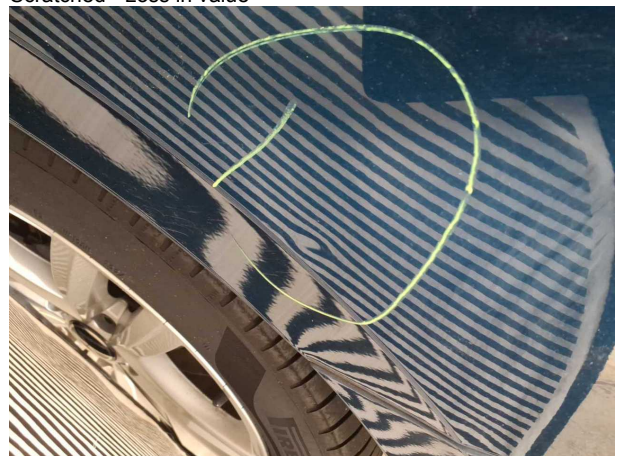
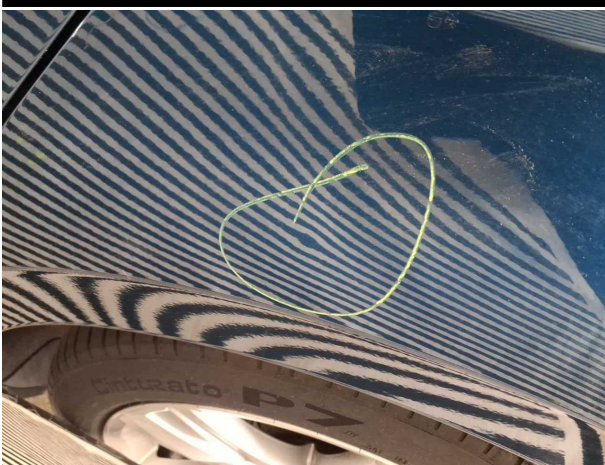
Damage #5: Side panel - rear left side: Side panel - dent(s) - Smooth repair work

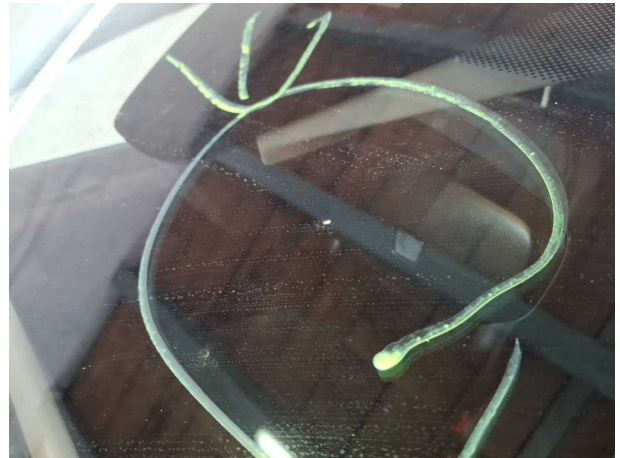
Damage #6: Vehicle glazing: Windscreen - Stone chips - Replace

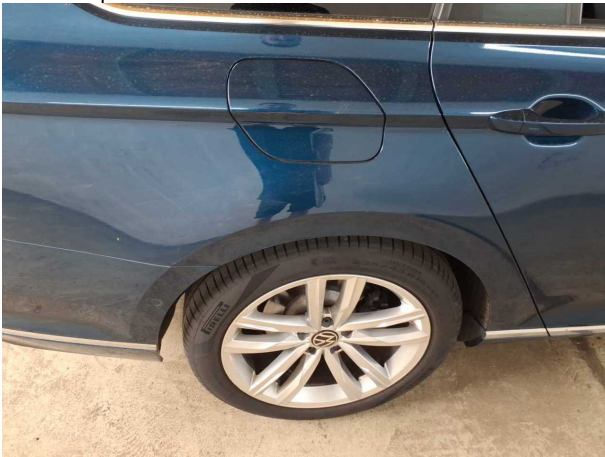
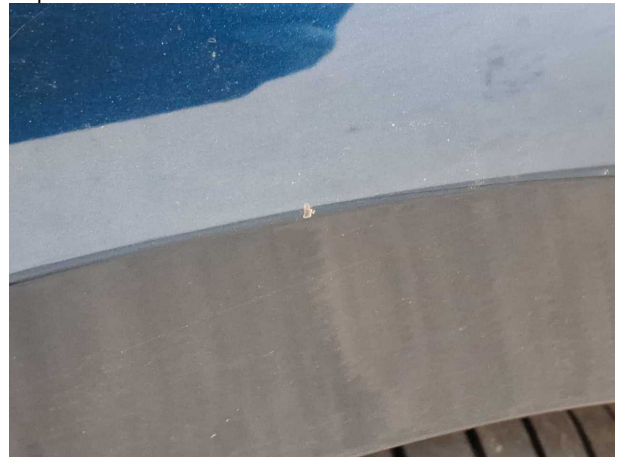
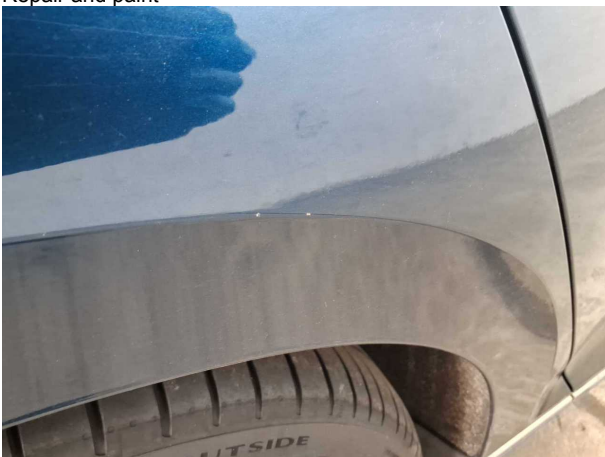
Damage #7: Side panel - rear right side: Side panel - Scratched - Repair and paint

Damage #7: Side panel - rear right side: Side panel - Scratch... - Repair and paint

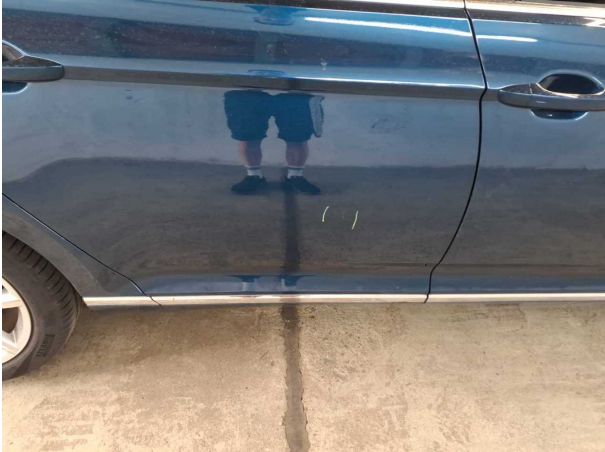
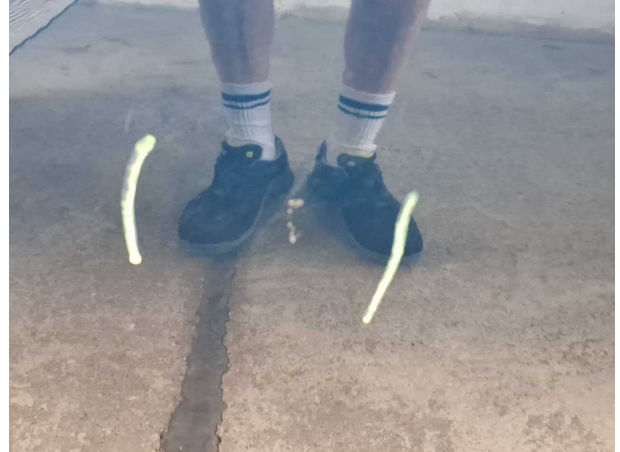
Beschädigung #2: Tür hinten rechts: Tür - Kratzer - auslegen / polieren

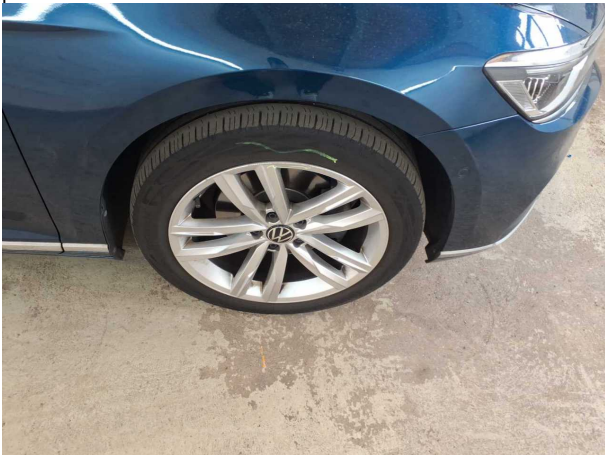
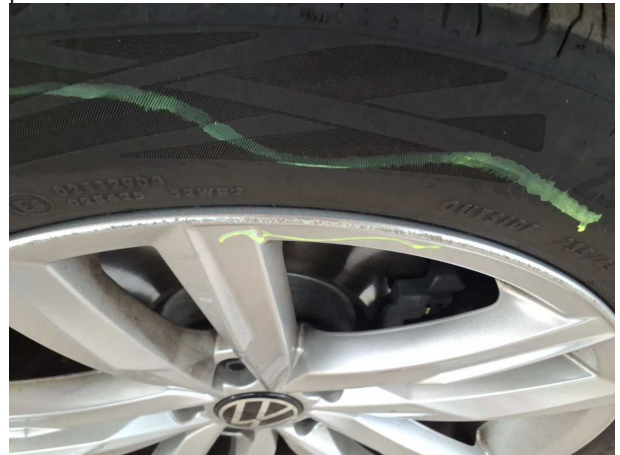
Beschädigung #4: Rad/Reifen: Leichtmetallfelge vorn rechts - verkratzt / verschürft - Wertminderung

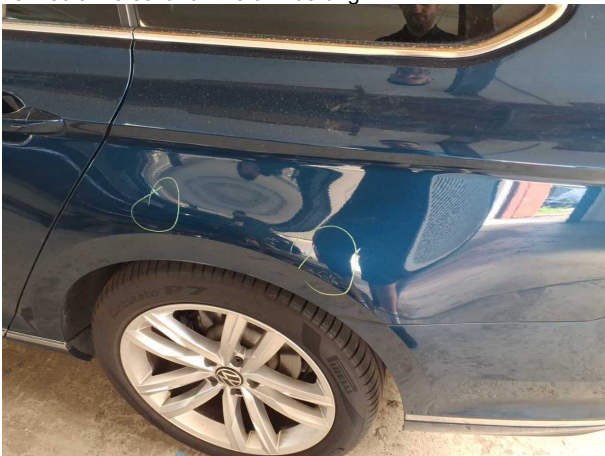
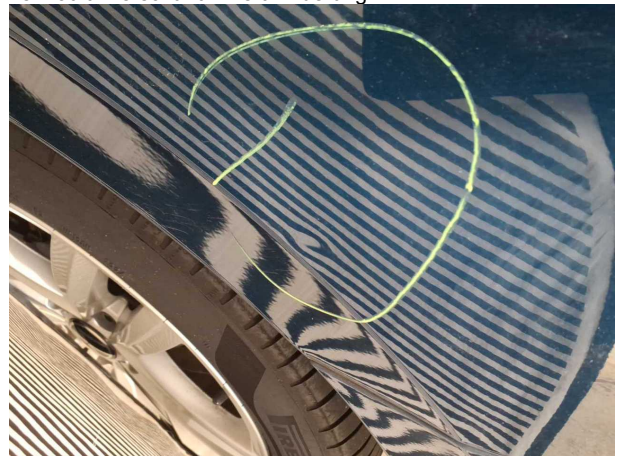
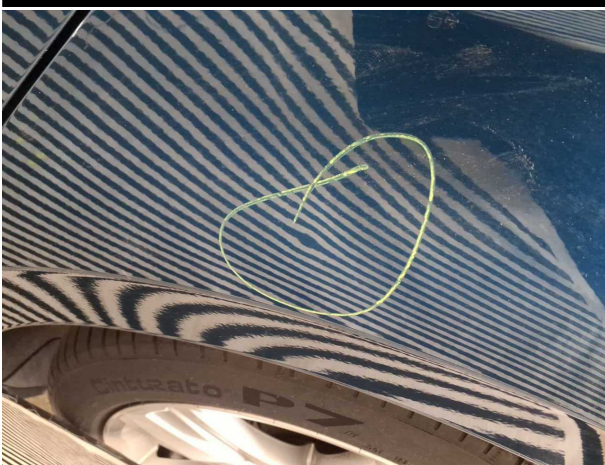
Beschädigung #5: Seitenwand links: Seitenwand - Delle(n) - sanft instandsetzen

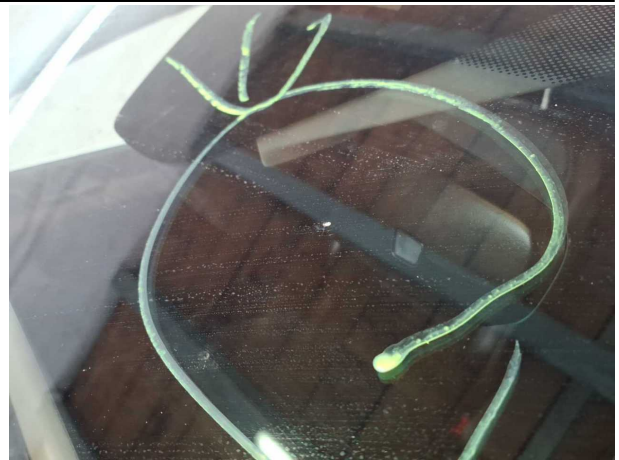
Beschädigung #6: Verglasung: Frontscheibe - Steinschlag - erneuern

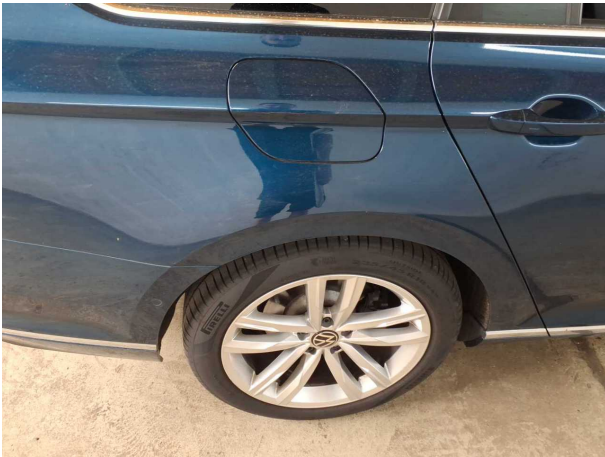
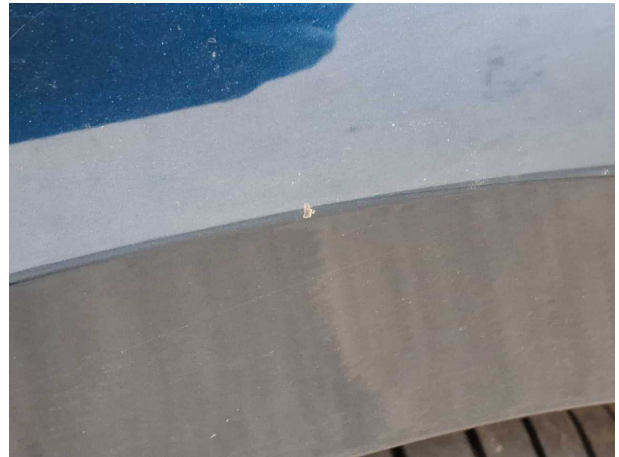
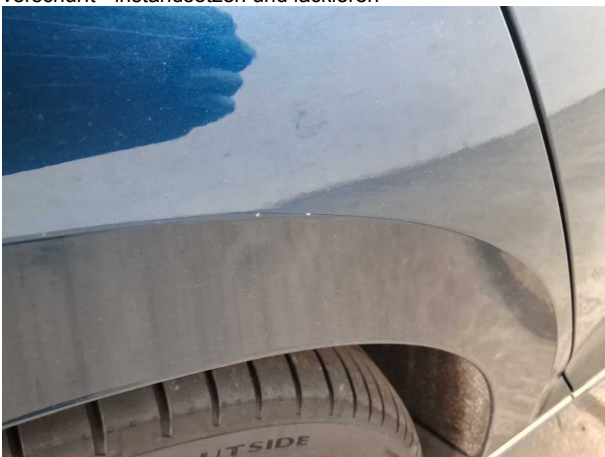
Beschädigung #7: Seitenwand rechts: Seitenwand - verkratzt / verschürft - instandsetzen und lackieren
