## » Übersicht

**Auftrags-Nr:** 1002250351  
**Besichtigt am:** 05.01.2026 14:19  
**Berichts-Nr:** 9775937  
**FIN:** WVGZZZ5N8PW019338

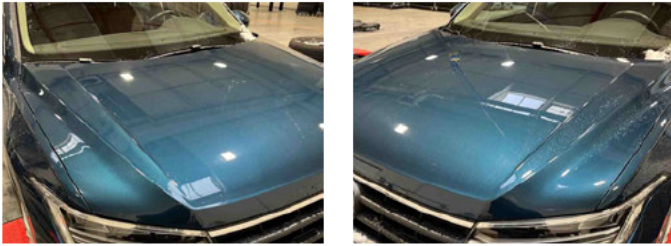
2 - Motorhaube - Steinschlag - Akzeptabel (Gebrauchsspur)

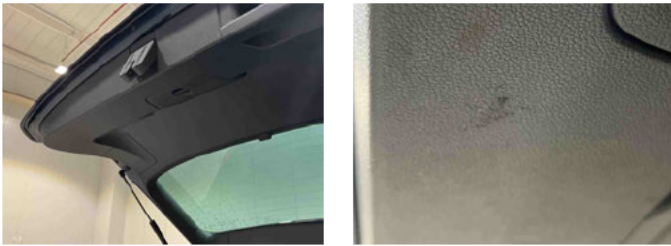
3 - Heckklappenverkleidung - Kratzer - Akzeptabel (Gebrauchsspur)

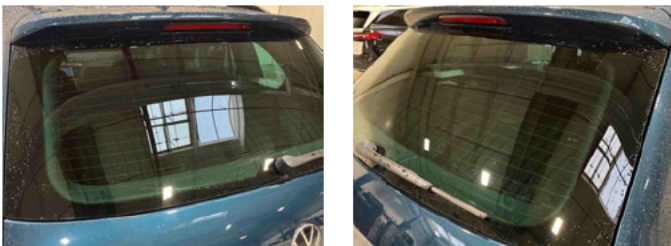
4 - Heckscheibe - Kratzer - Akzeptabel (Gebrauchsspur)

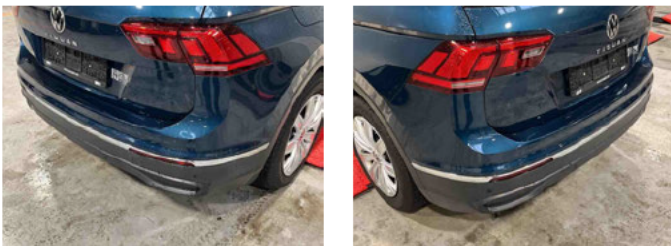
5 - Stoßfänger hinten - Kratzer - Akzeptabel (Gebrauchsspur)

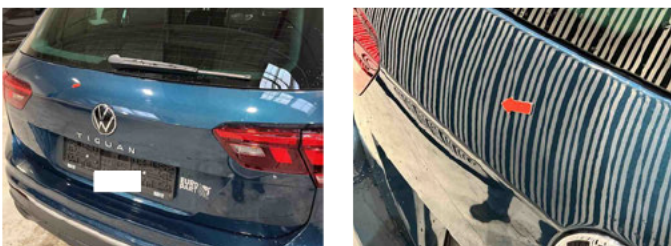
6 - Heckklappe - Delle(n) - Akzeptabel (Gebrauchsspur)
