**VXKUPHNEKM4319312**

## Zustandsbericht

Besichtigungsdatum: 12.06.2026  
**Protokollnummer: 46008588**  
Erstellt durch: Paula Kube  
Besichtigt durch: Demir

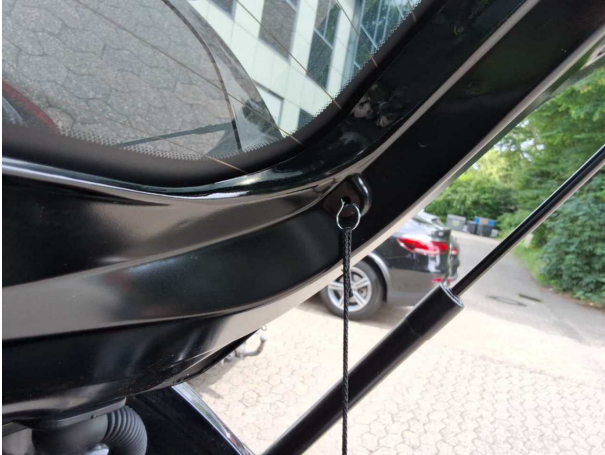
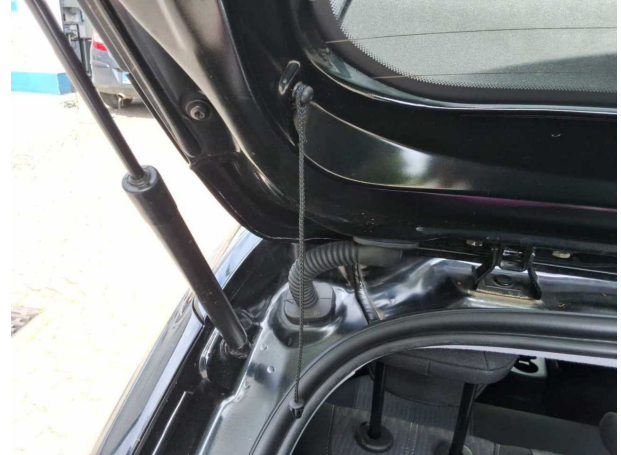
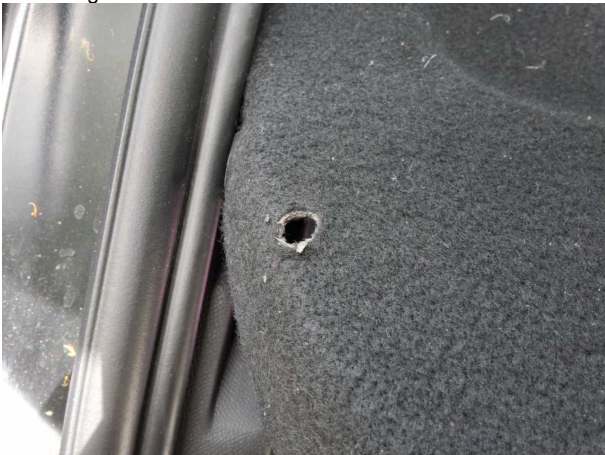
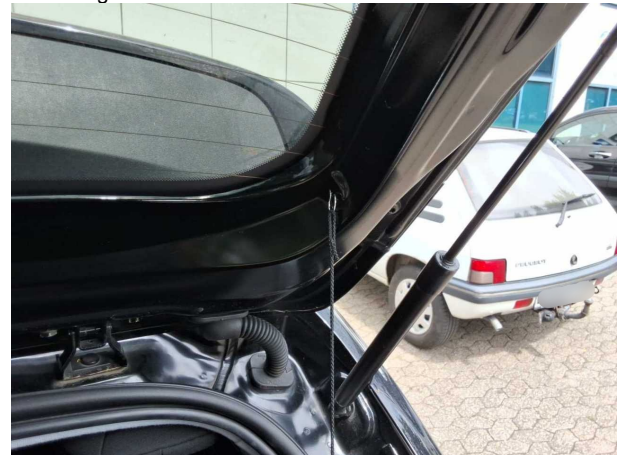
**Beschädigung #3:** Interieur: Hutablage (inklusive Halter) - beschädigt - erneuern

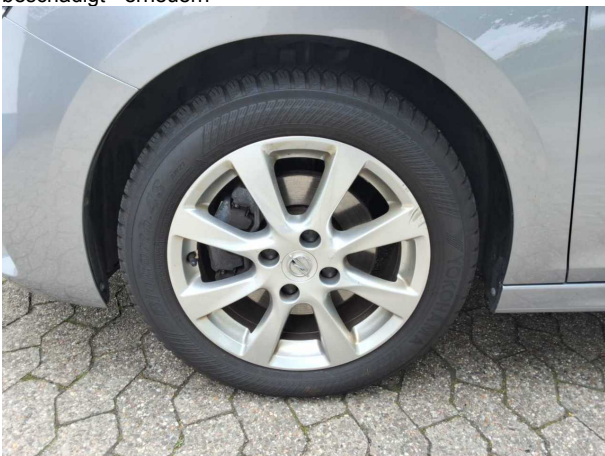
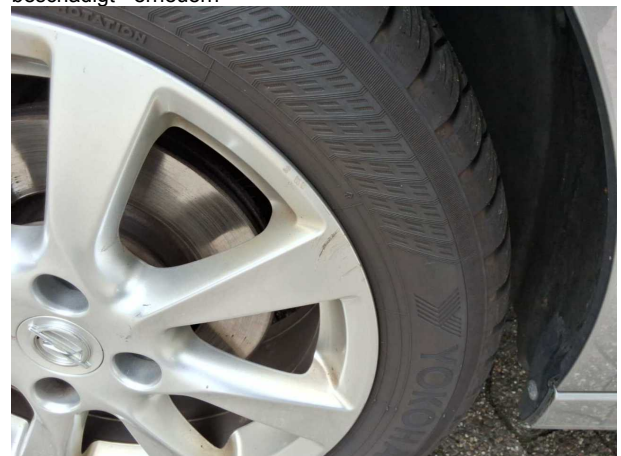
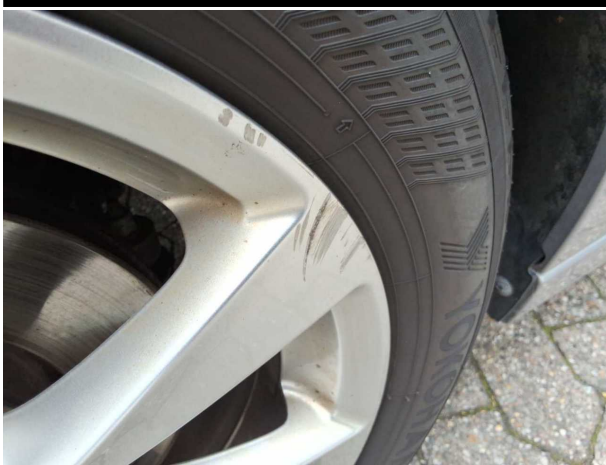
**Beschädigung #4:** Rad/Reifen: Leichtmetallfelge vorn links - Kratzer - erneuern

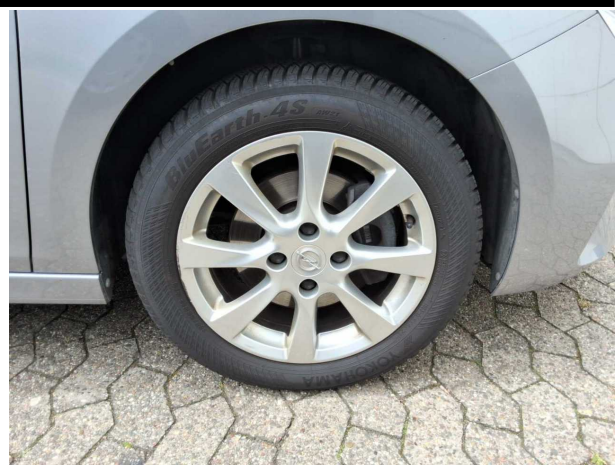
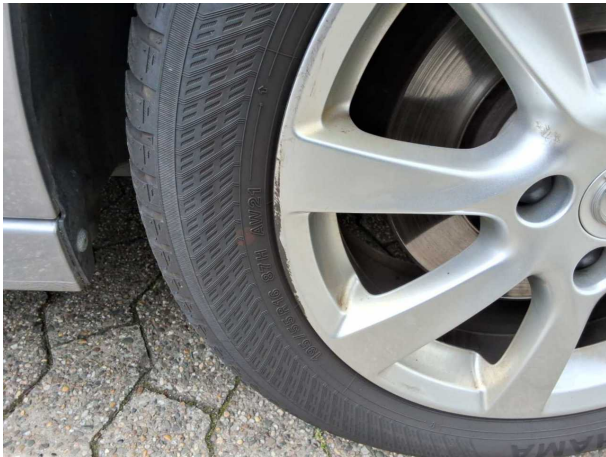
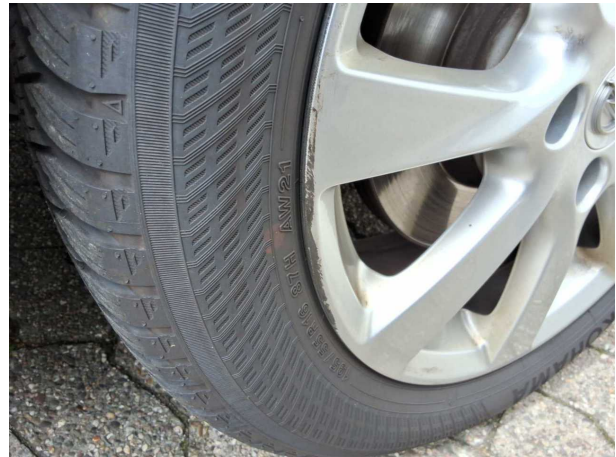
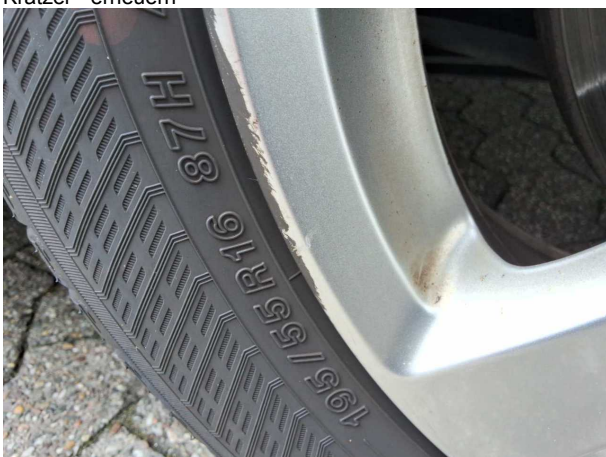
**Beschädigung #5:** Rad/Reifen: Leichtmetallfelge vorn rechts - Kratzer - erneuern

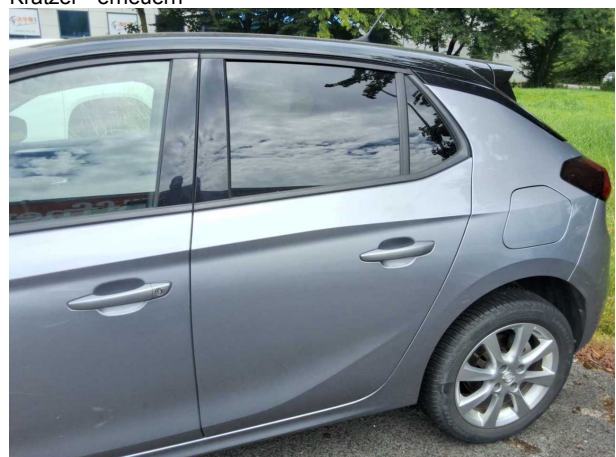
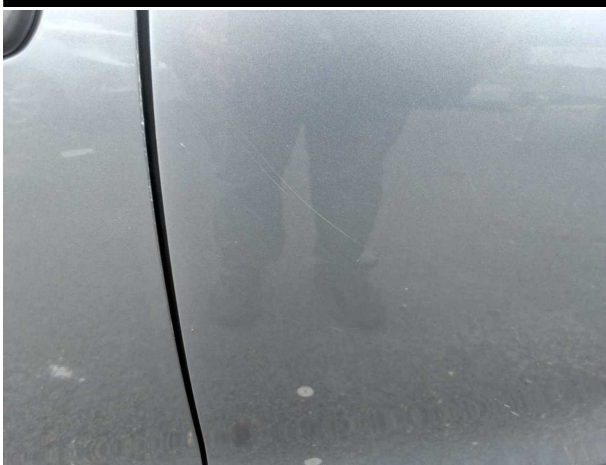
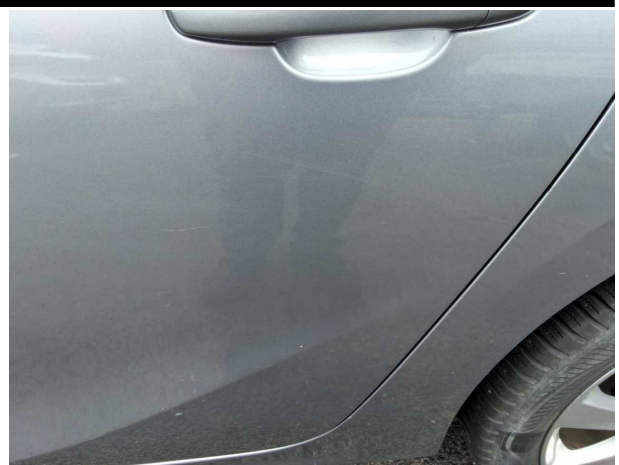
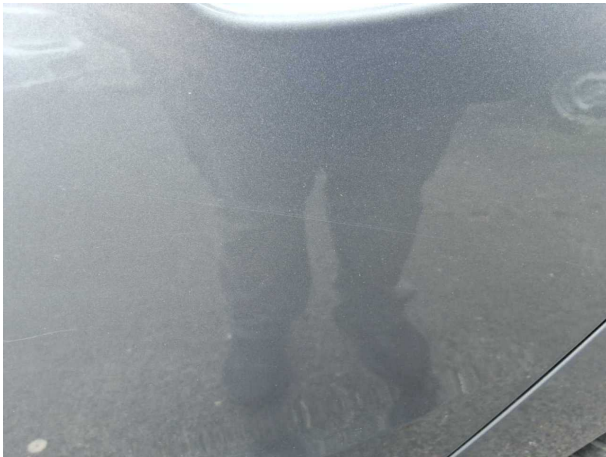
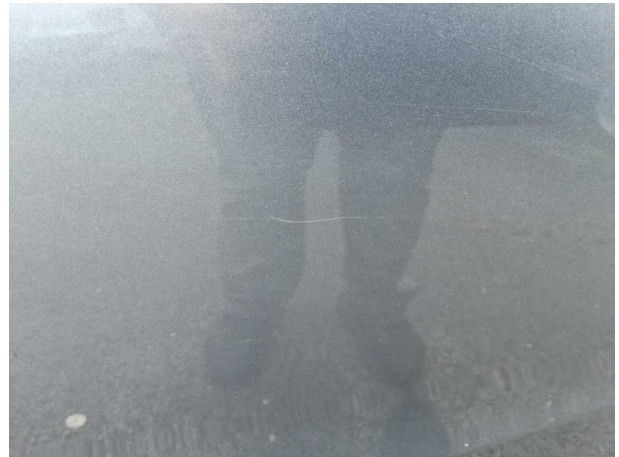
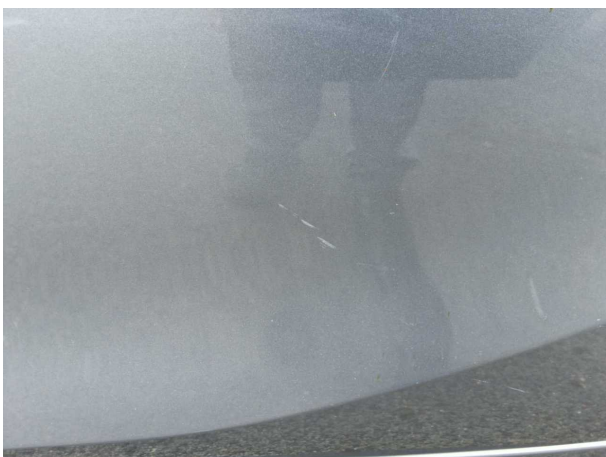
**Beschädigung #9:** Tür hinten links: Tür - Kratzer - lackieren

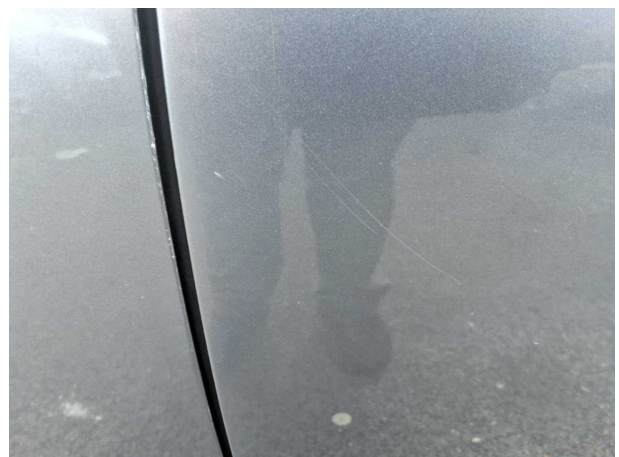
**Beschädigung #9:** Tür hinten links: Tür - Kratzer - lackieren

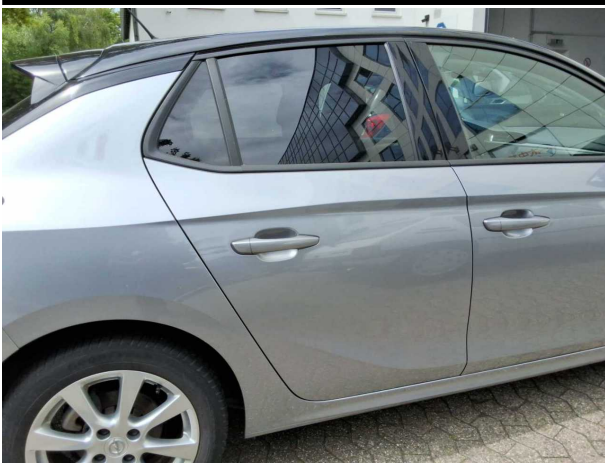
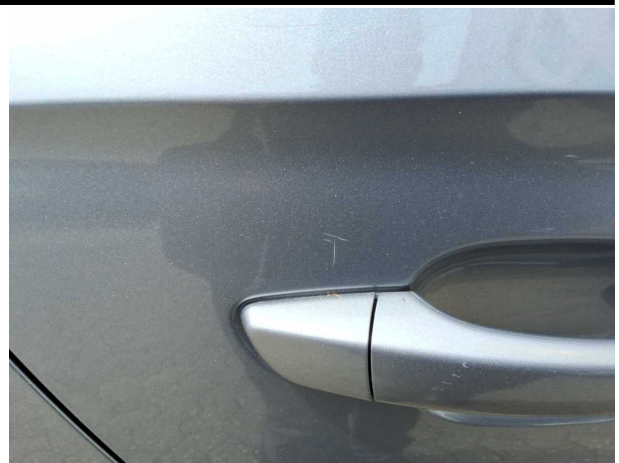
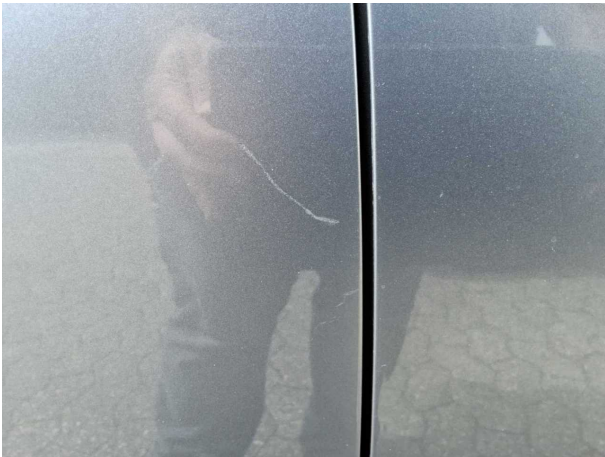
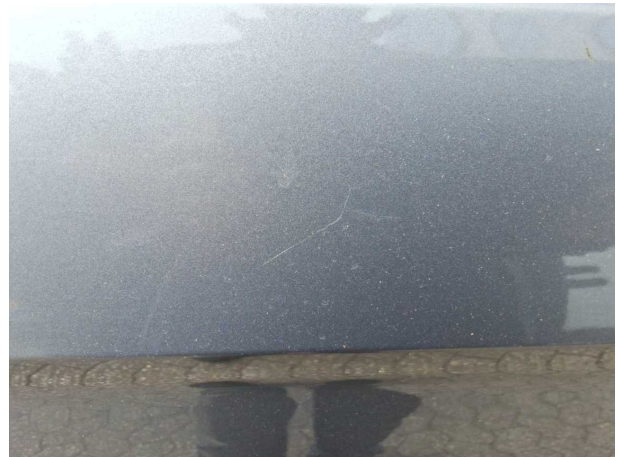
**Beschädigung #10:** Tür hinten rechts: Tür - Kratzer - lackieren

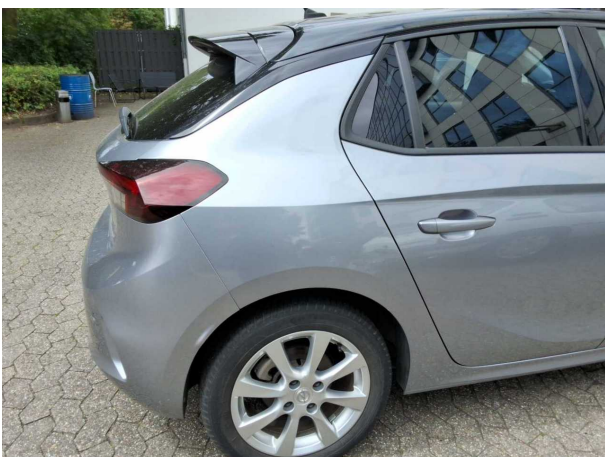
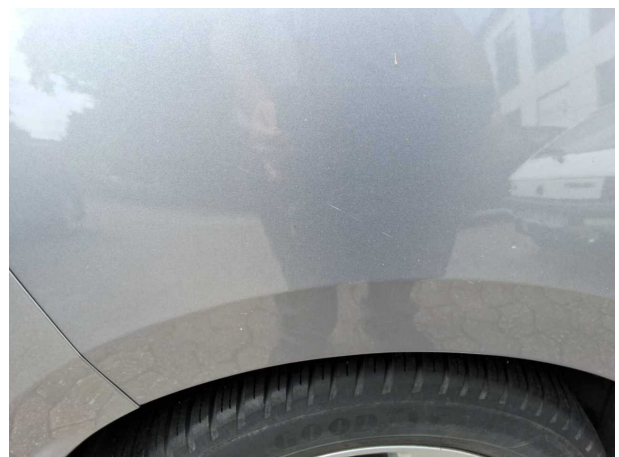
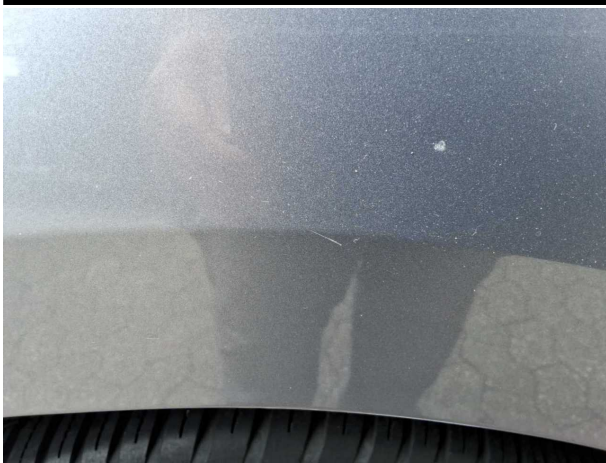
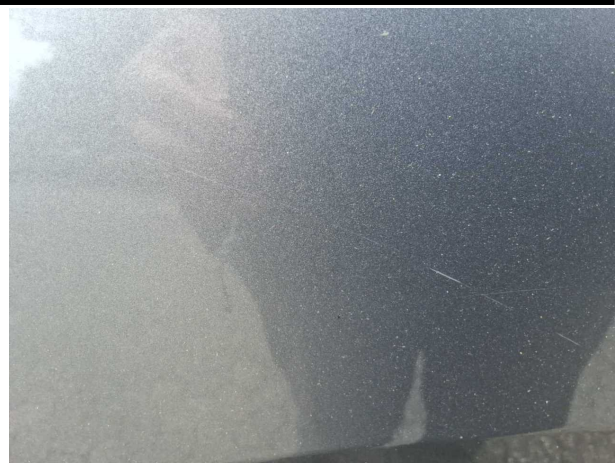
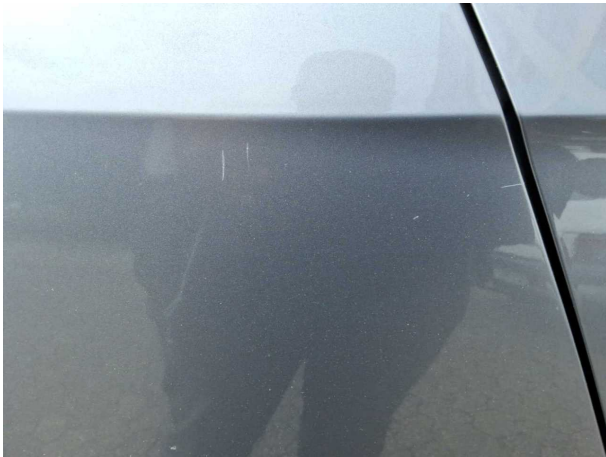
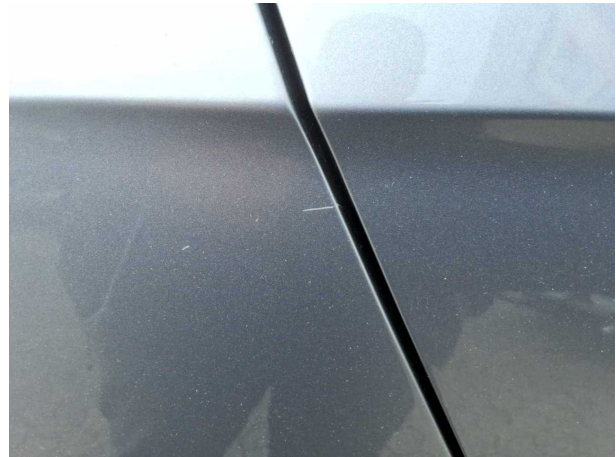
**Beschädigung #11:** Seitenwand rechts: Seitenwand - Kratzer - lackieren

**Beschädigung #11:** Seitenwand rechts: Seitenwand - Kratze... lackieren

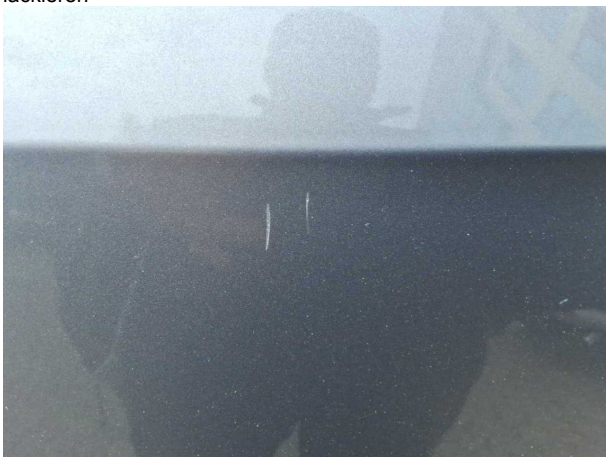
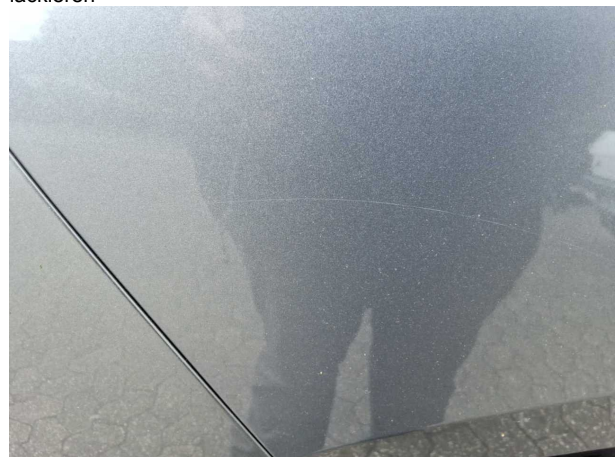
**Beschädigung #11:** Seitenwand rechts: Seitenwand - Kratzer - lackieren

**Beschädigung #11:** Seitenwand rechts: Seitenwand - Kratze... lackieren

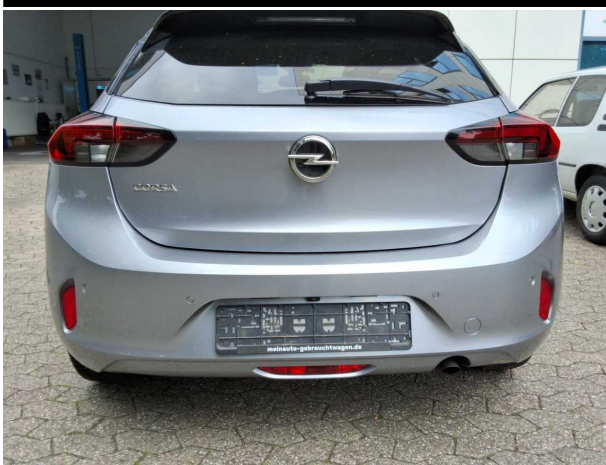
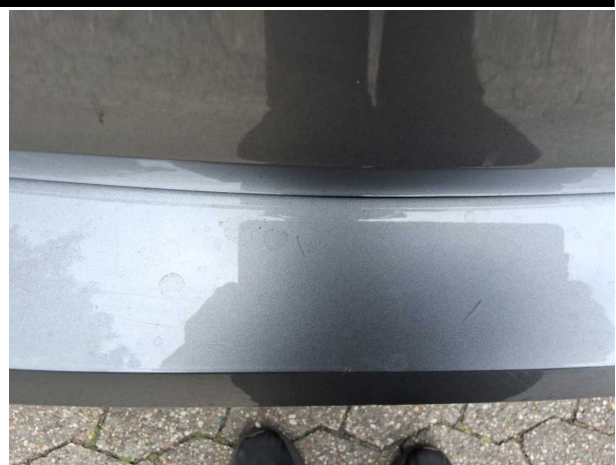
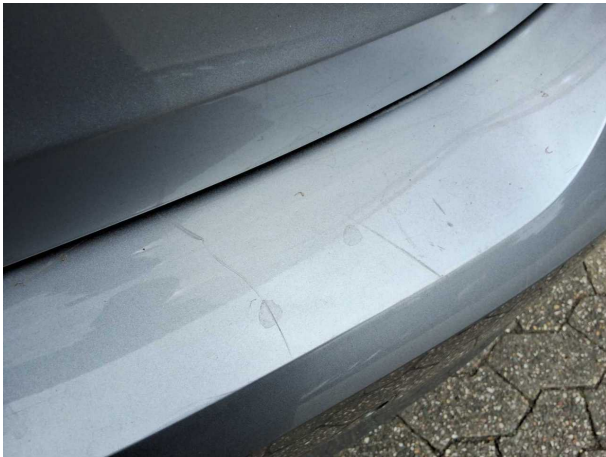
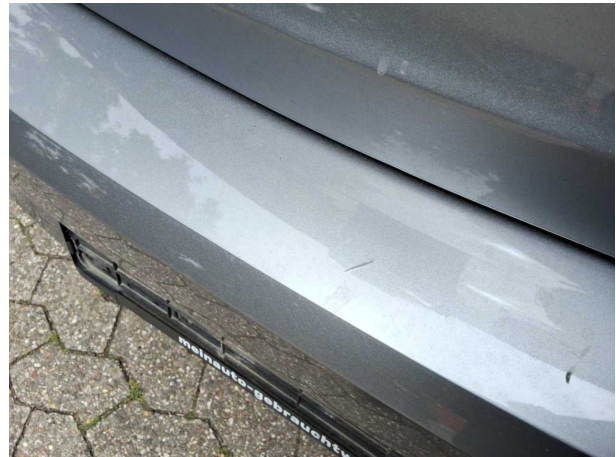
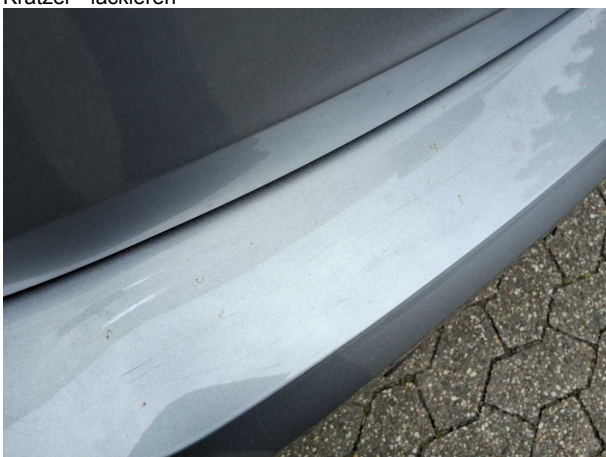
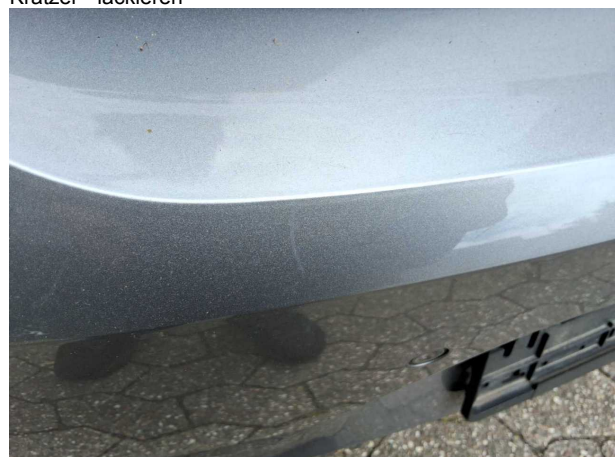
**Beschädigung #12:** Stossfänger hinten: Stossfänger hinten - Kratzer - lackieren

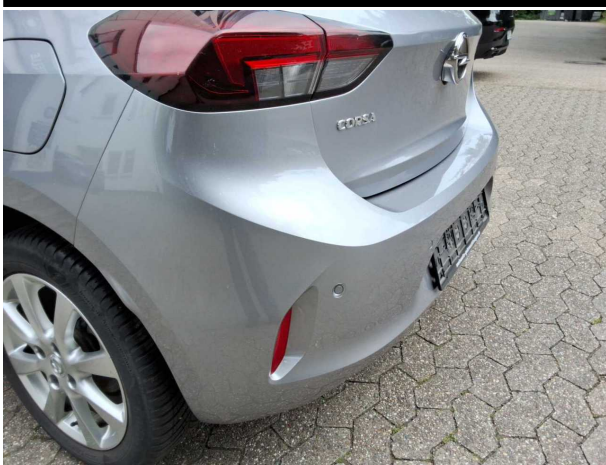
**Beschädigung #12:** Stossfänger hinten: Stossfänger hinten - Kratzer - lackieren

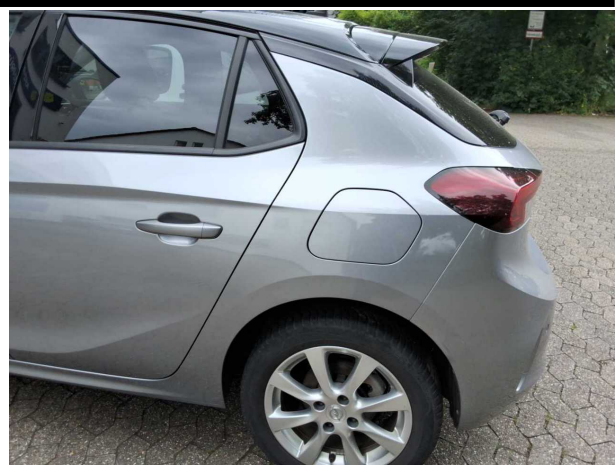
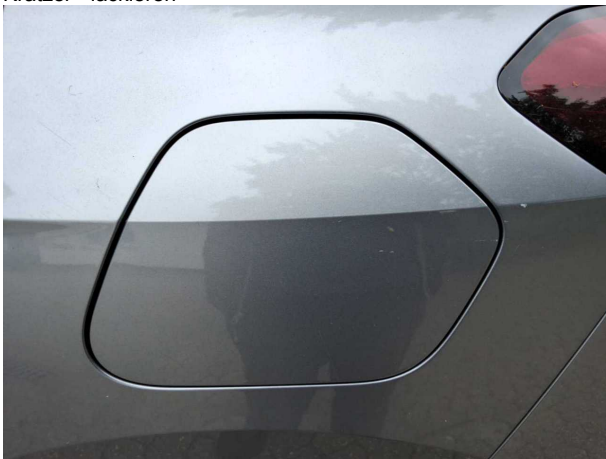
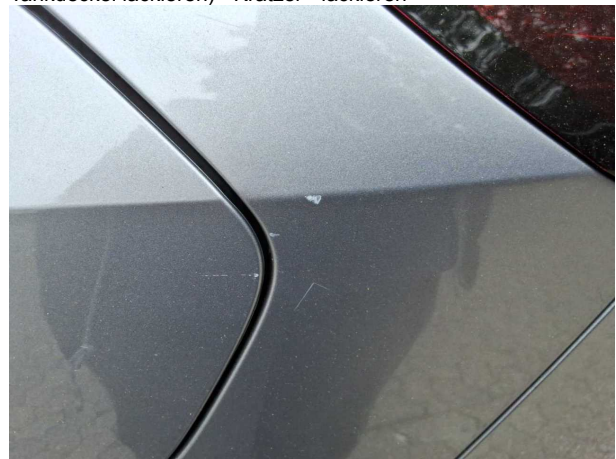
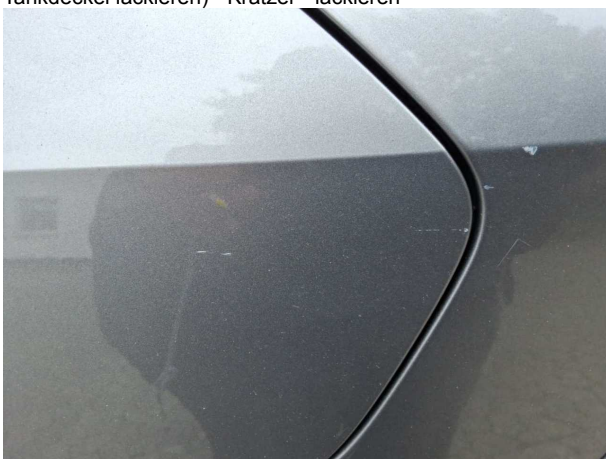
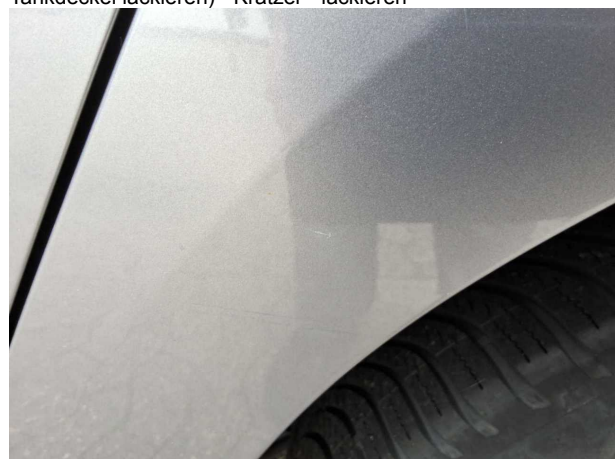
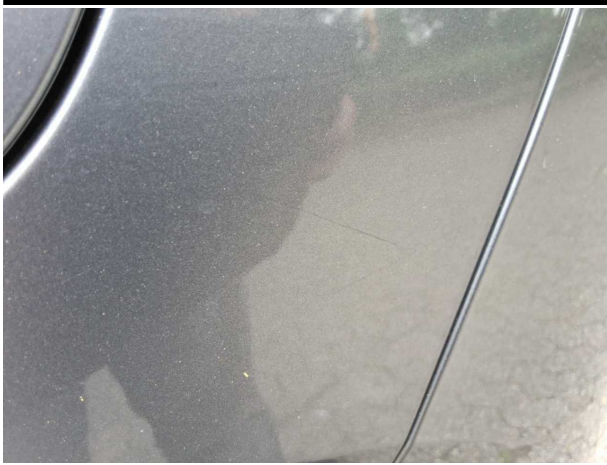
**Beschädigung #13:** Seitenwand links: Seitenwand (inklusive Tankdeckel lackieren) - Kratzer - lackieren

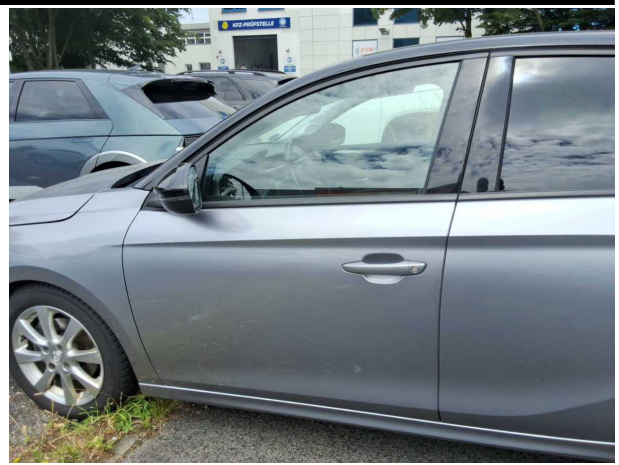
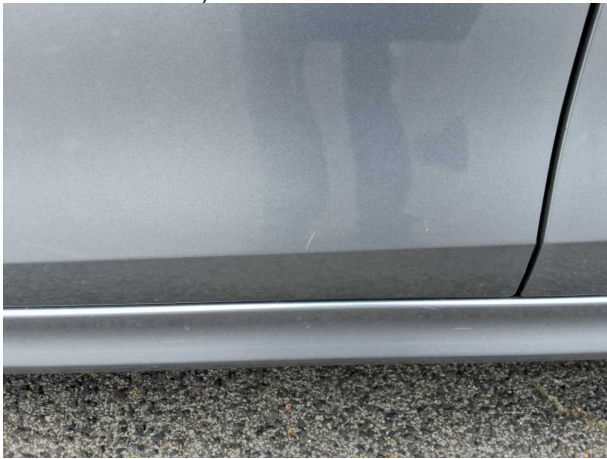
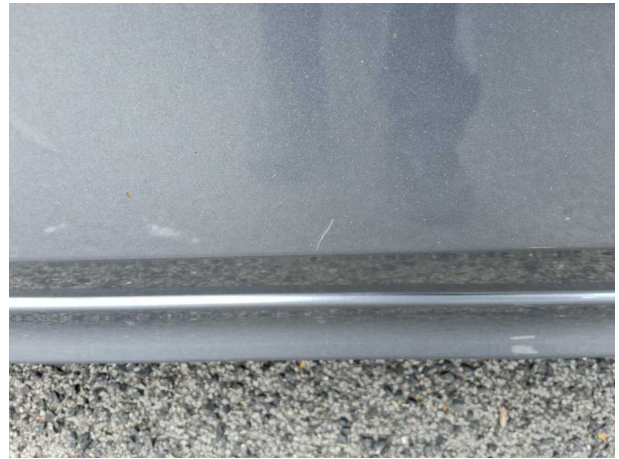
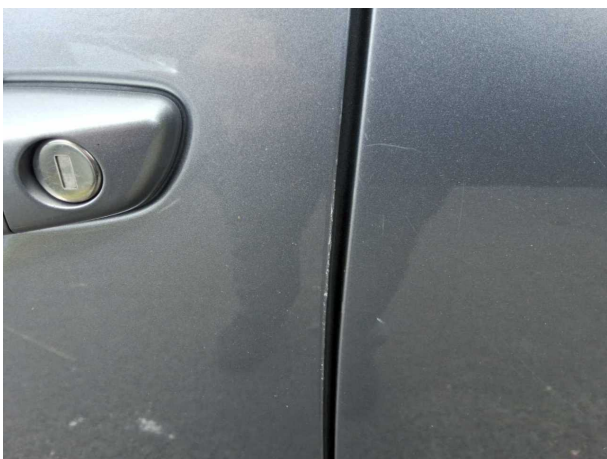
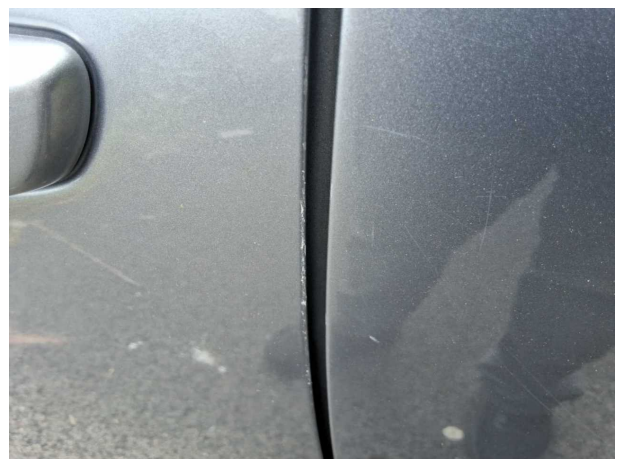
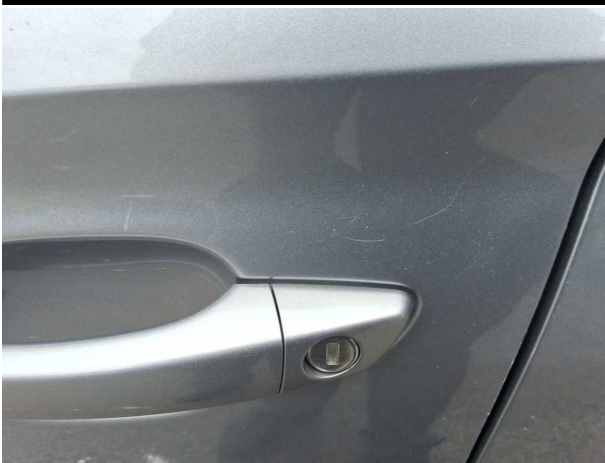
**Beschädigung #14:** Tür vorn links: Tür - Kratzer - lackieren

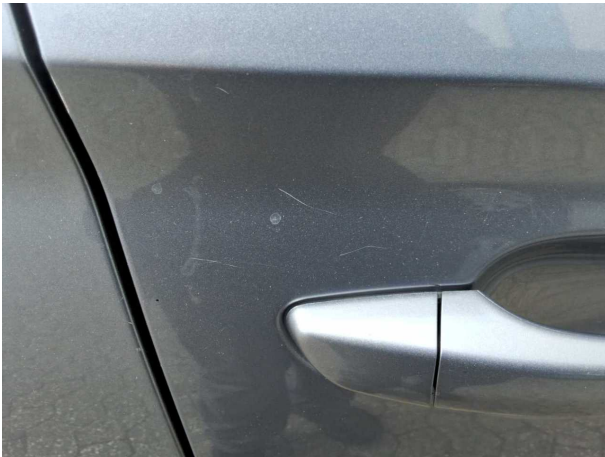
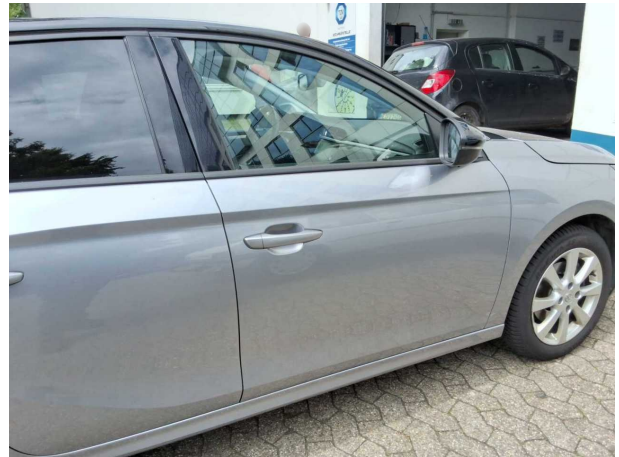
**Beschädigung #15:** Tür vorn rechts: Tür - Kratzer - lackieren

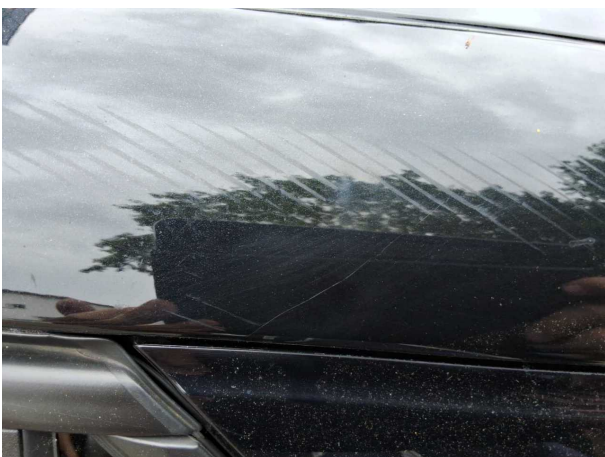
**Beschädigung #16:** Fahrzeugdach: Dachholm links - Kratzer - lackieren

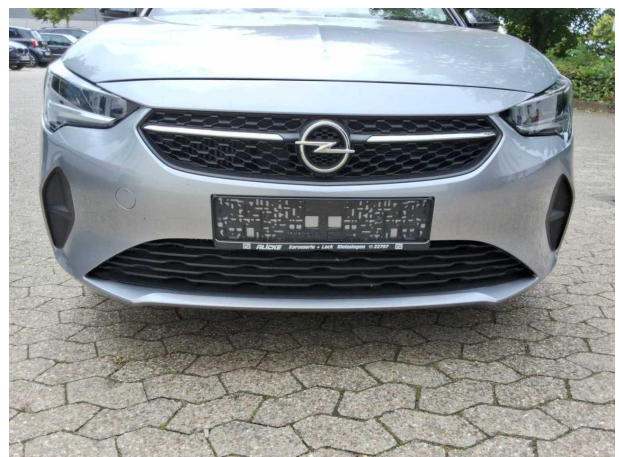
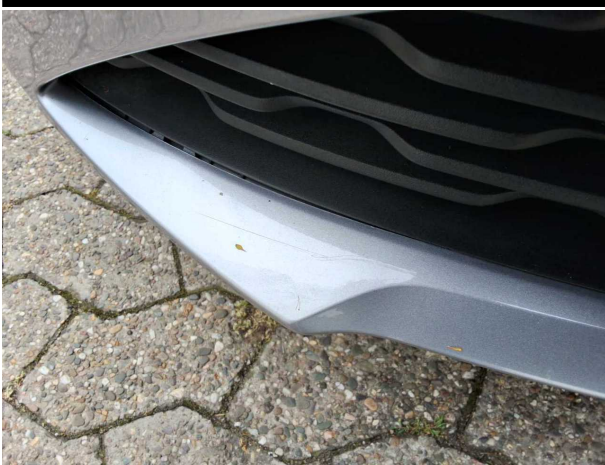
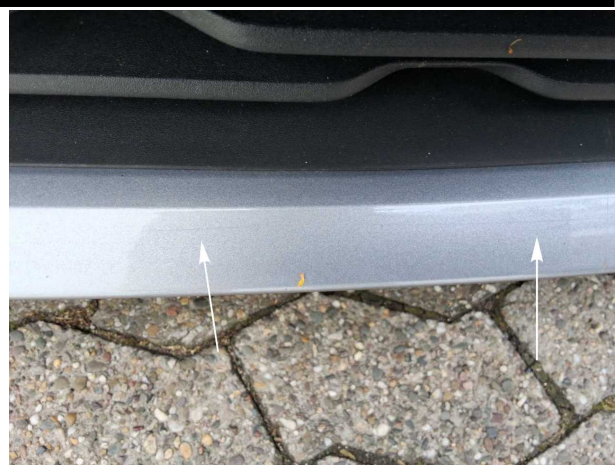
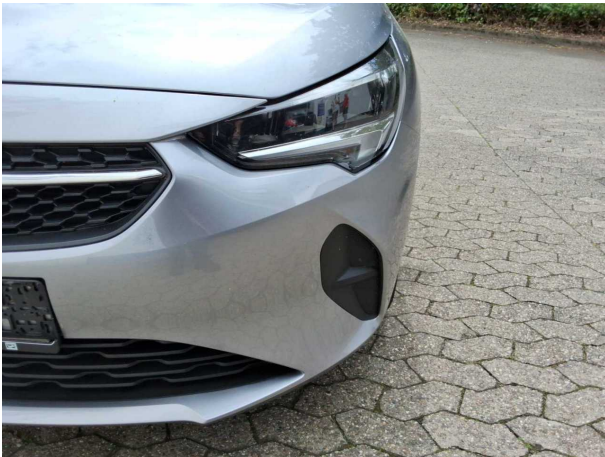
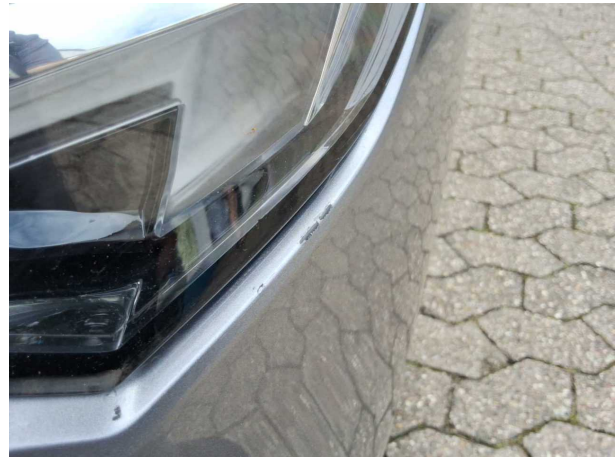
**Beschädigung #17:** Stossfänger vorn: Stossfänger vorn - Kratzer - lackieren
