# Zustandsbericht / Minderwertgutachten

Mobility Concept GmbH, Grünwalder Weg 34, 82041 Oberhaching  
01.06.2026

Modell RENAULT Trafic Blue dCi 150 EDC L2H1 Komfort Kasten, 4-türig, Automatik, 6-Gang  
Fahrzeug-Ident-Nr. VF1FL000669285825

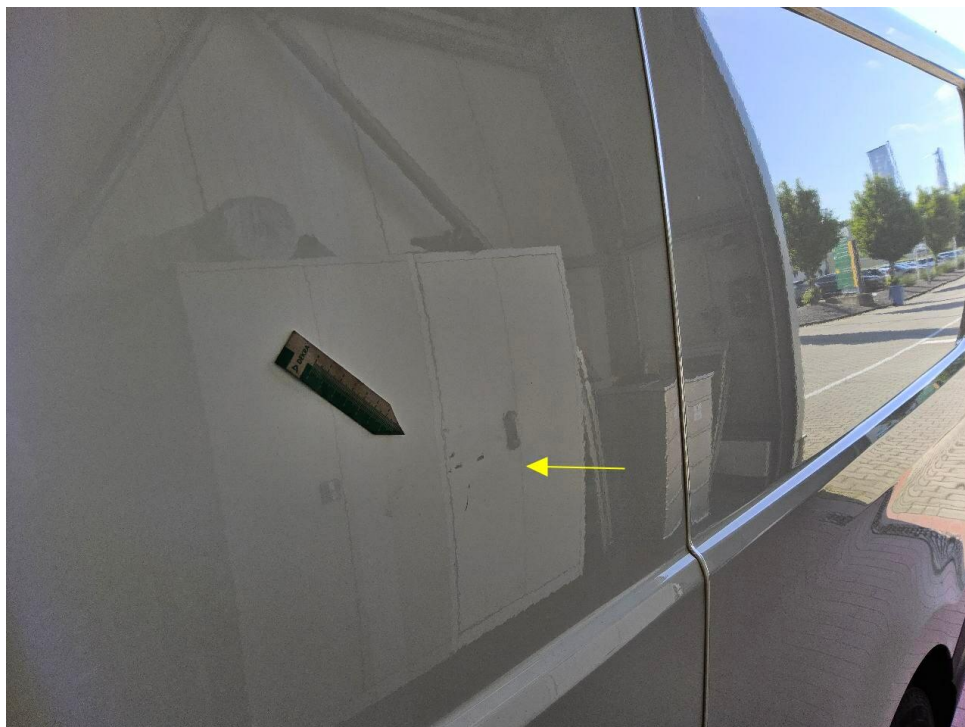
Bild 14 : Seitenteil hinten links, eingedellt, instandsetzen und lackieren mit Lackaufbau

1. Dämmmatte, gerissen, erneuern (Bild 35)
2. T- Bremsscheiben hinten, korrodiert, erneuern (Bild 33, 34)
3. Spiegelkappe links, zerbrochen, erneuern (Bild 16)
4. Spiegelblinker rechts, zerbrochen, erneuern (Bild 21)
5. Spiegelrahmen rechts, zerbrochen, erneuern (Bild 22)
6. T- Frontscheibe, Steinschlag im Sichtfeld, erneuern (Bild 17, 18)
7. HU, fällig, erneuern
8. Dach, mehrfach eingedellt, drücken (Bild 24, 25, 26)
9. Motorhaube, eingedellt, drücken (Bild 19, 20)
10. Seitenschweller rechts, verformt, instandsetzen und lackieren mit Lackaufbau (Bild 23)
11. Seitenschweller links, verformt, instandsetzen und lackieren mit Lackaufbau (Bild 15)
12. Seitenteil hinten links, eingedellt,

instandsetzen und lackieren mit  
Lackaufbau (Bild 14)

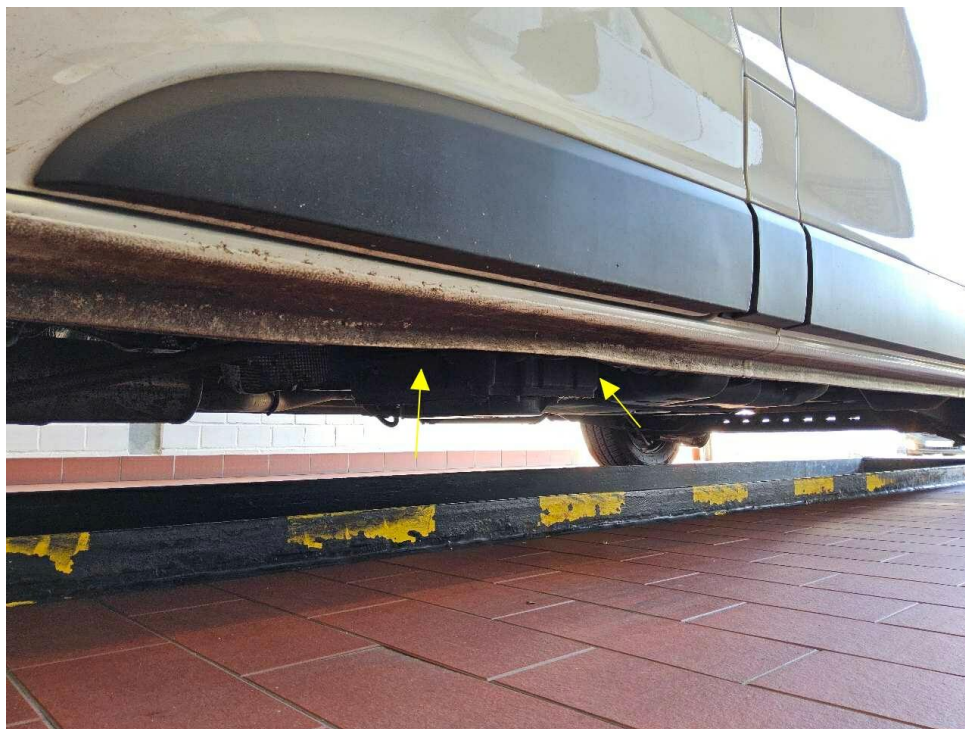
Bild 15 : Seitenschweller links, verformt, instandsetzen und lackieren mit Lackaufbau

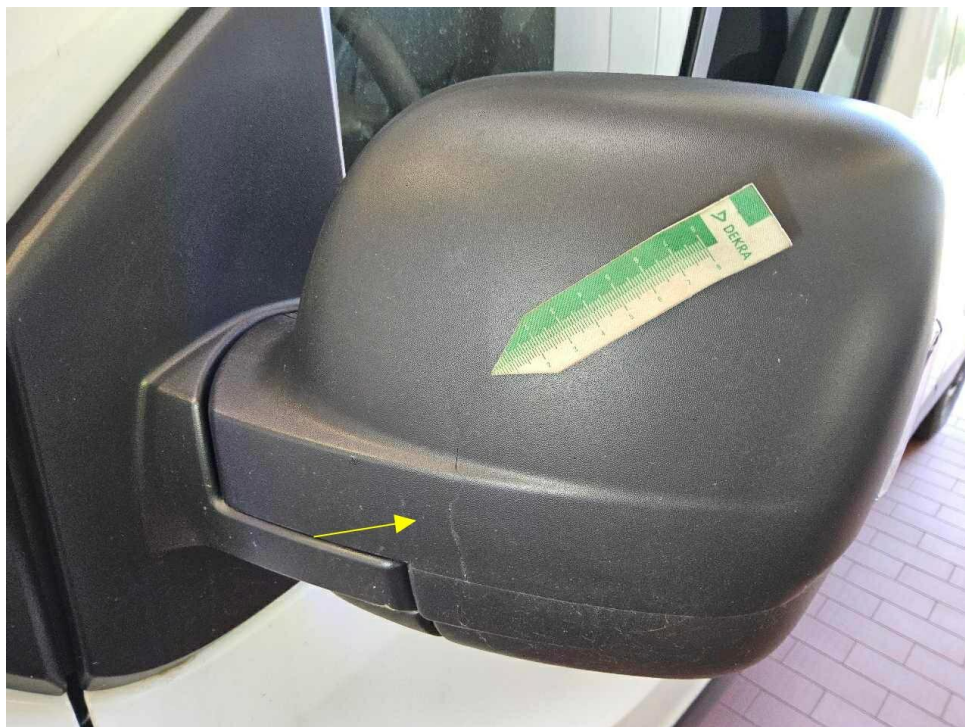
Bild 16 : Spiegelkappe links, zerbrochen

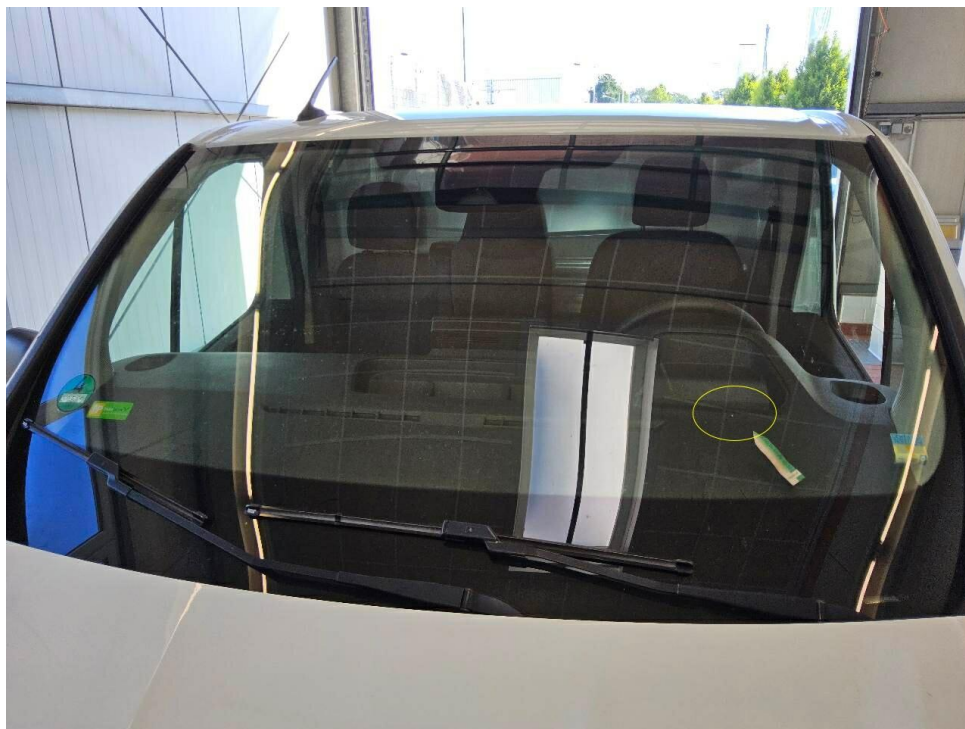
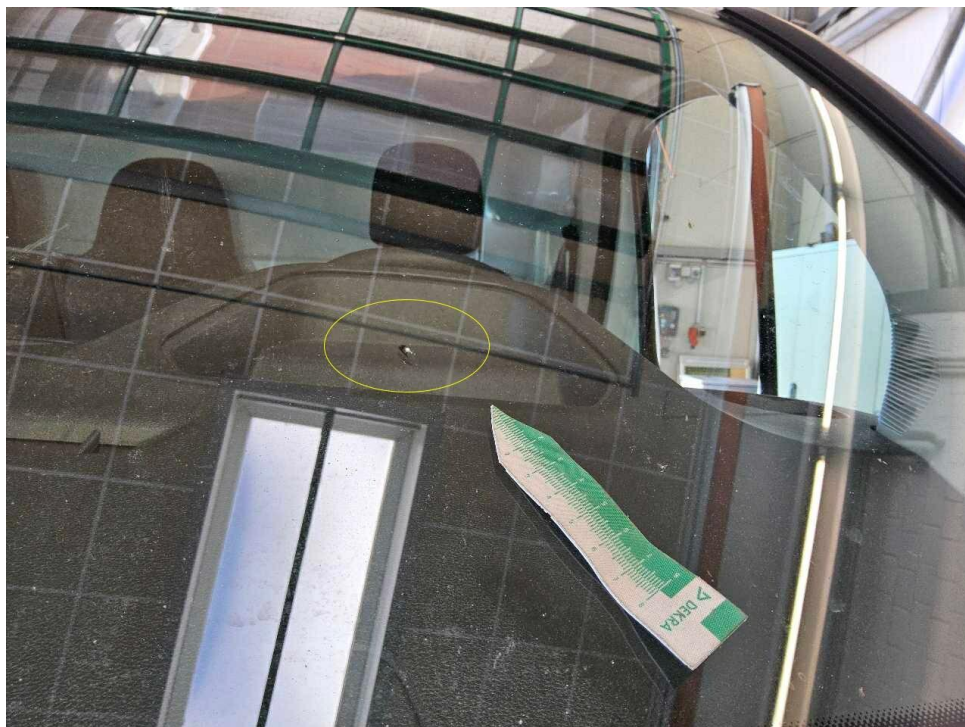
Bild 17 : Frontscheibe, Steinschlag im Sichtfeld

Bild 18 : Frontscheibe, Steinschlag im Sichtfeld

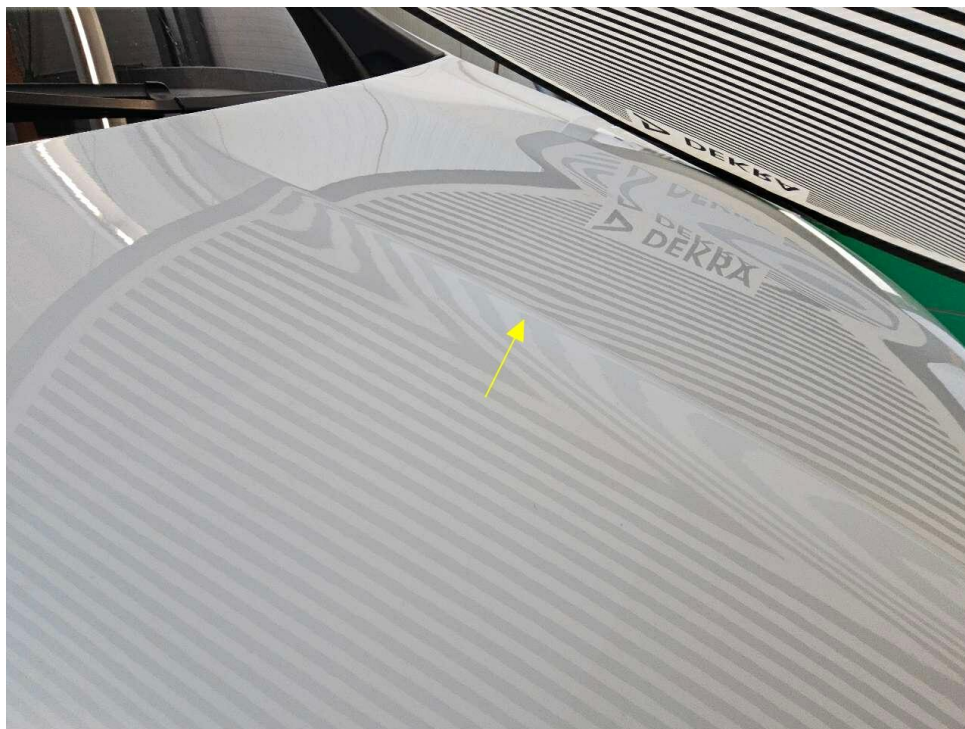
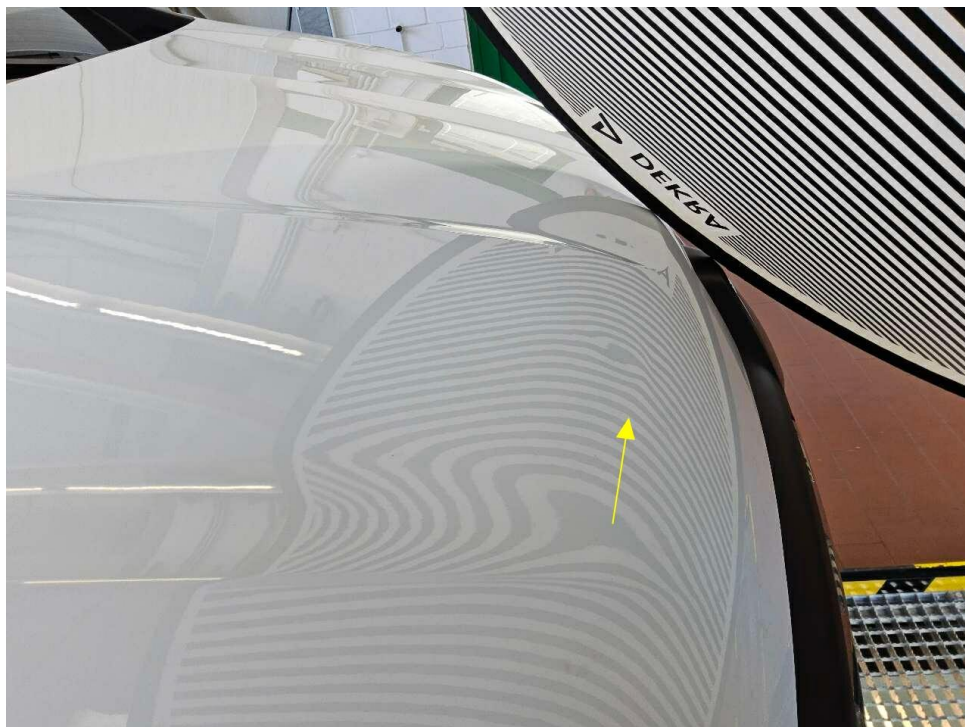
Bild 19 : Motorhaube, eingedellt, drücken

Bild 20 : Motorhaube, eingedellt, drücken

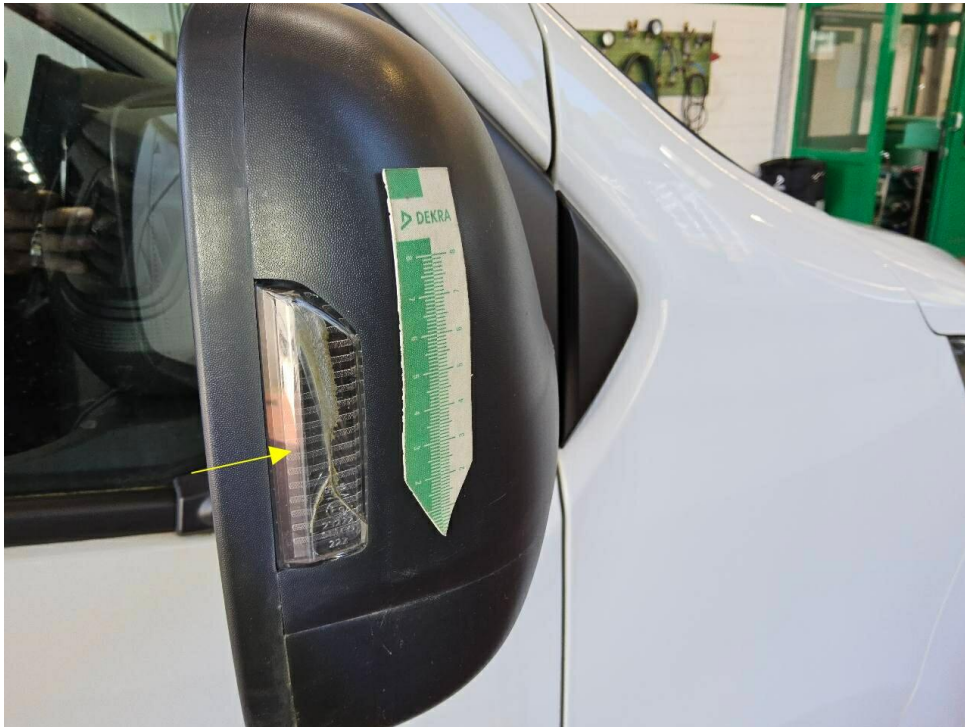
Bild 21 : Spiegelblinker rechts, zerbrochen

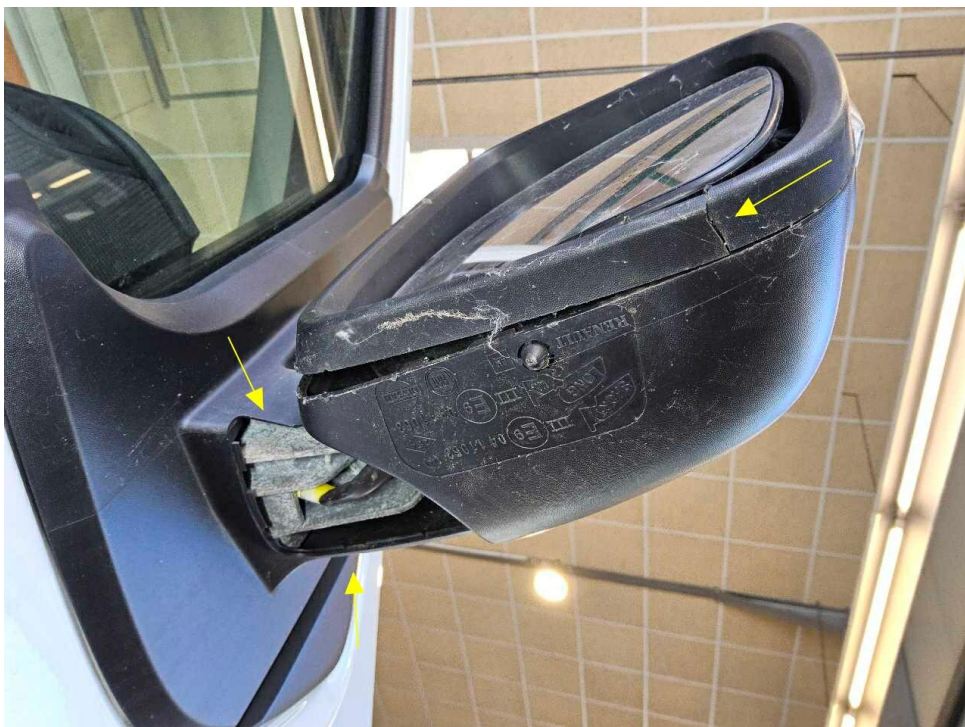
Bild 22 : Spiegelrahmen rechts zerbrochen  
Spiegelblende rechts unten, fehlt

1. Spiegelblende rechts unten, fehlt

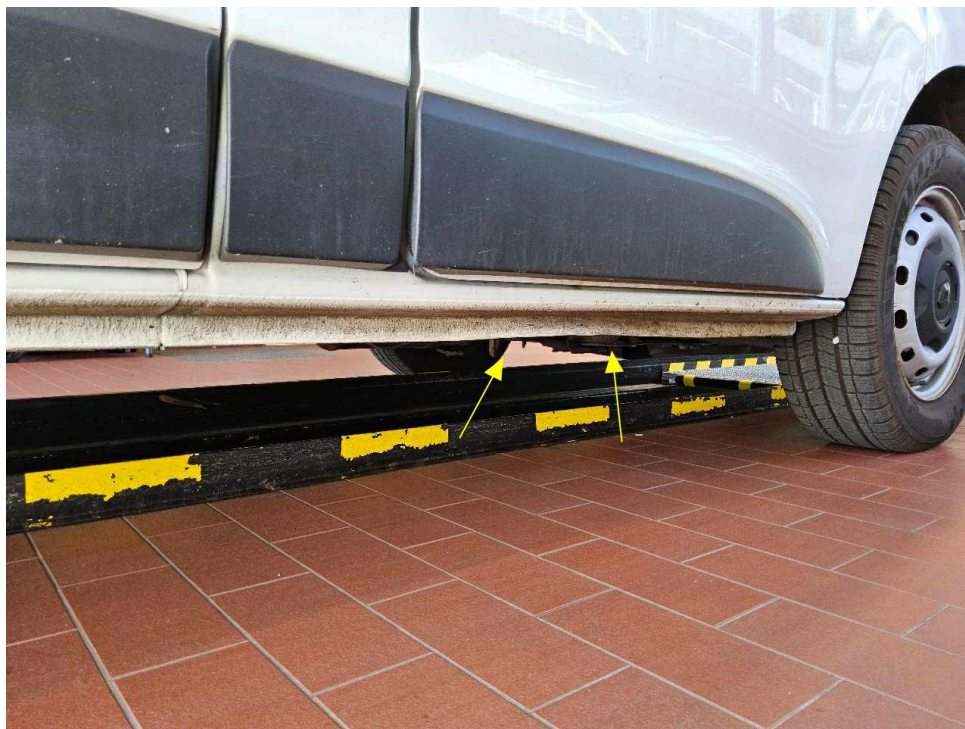
Bild 23 : Seitenschweller rechts, verformt, instandsetzen und lackieren mit Lackaufbau

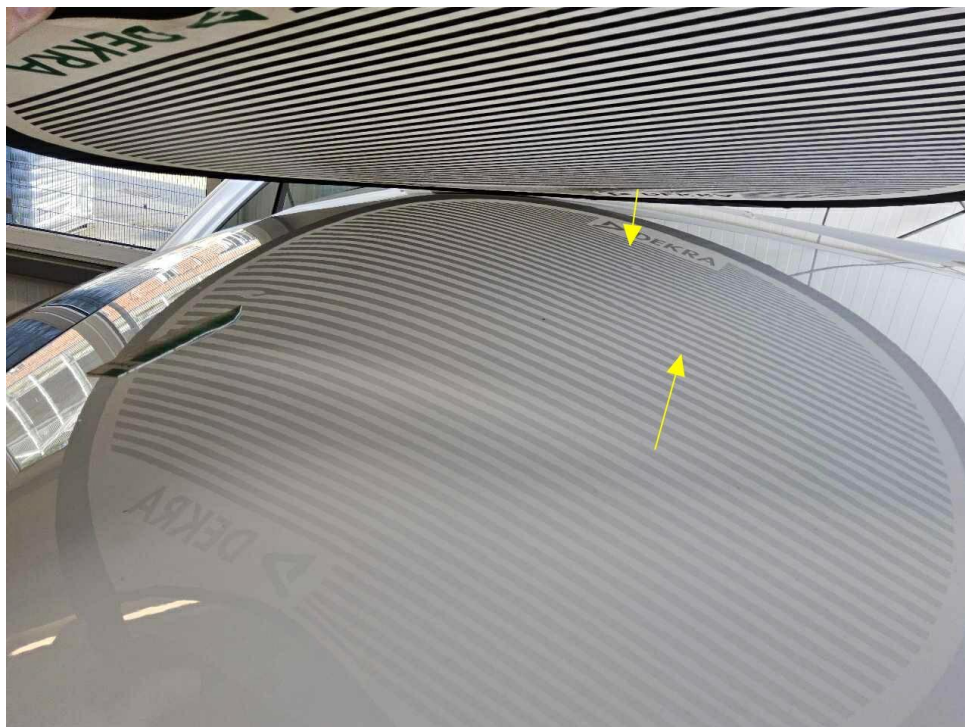
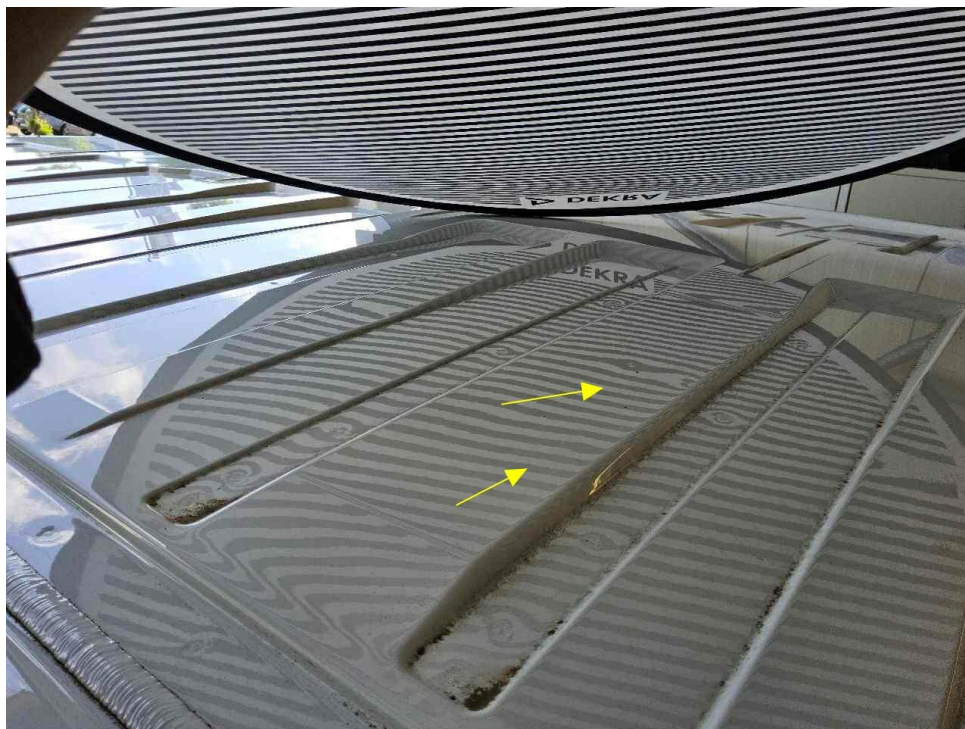
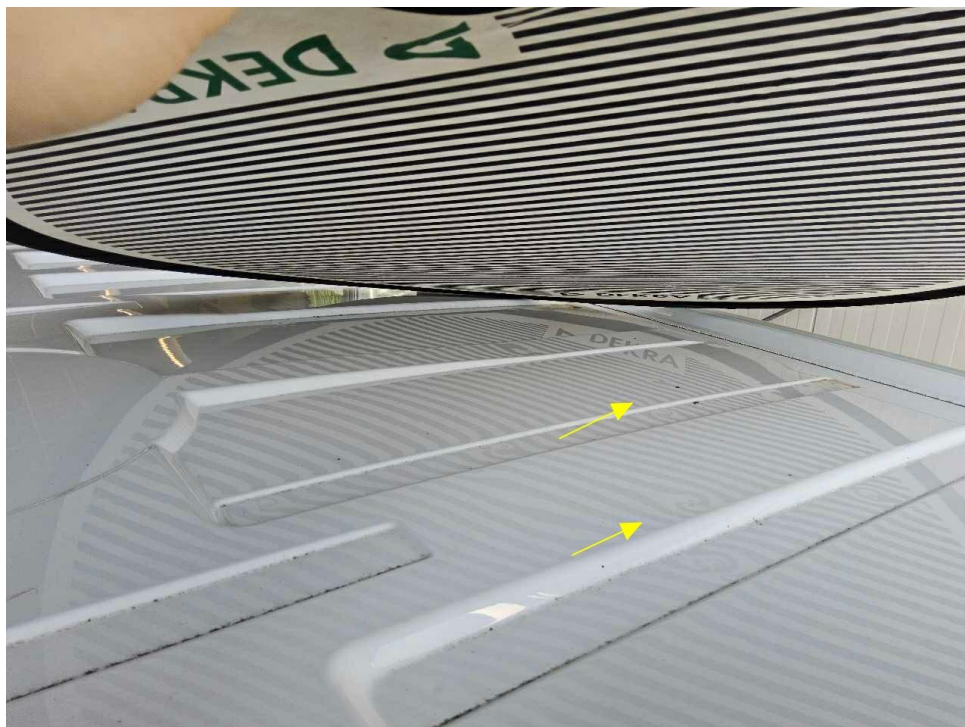
Bild 24 : Dach, mehrfach eingedellt, drücken

Bild 25 : Dach, mehrfach eingedellt, drücken

Bild 26 : Dach, mehrfach eingedellt, drücken

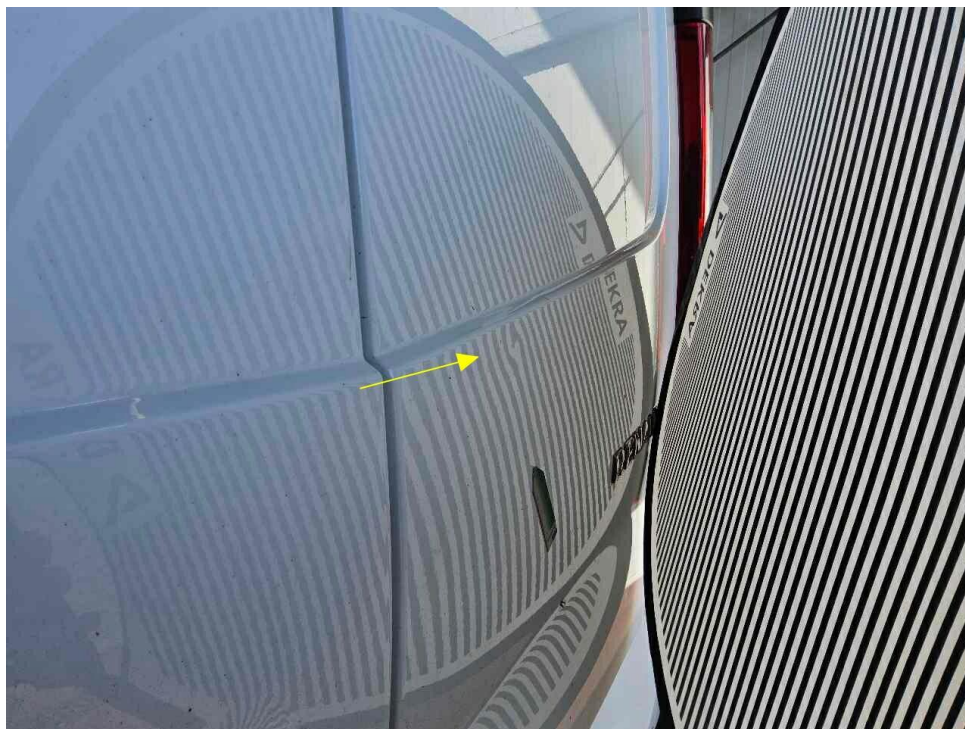
Bild 27 : Hecktür rechts, eingedellt

Unterfahrschutz vorne, zerkratzt, (Bild 32)  
Laderaum, diverse Kratzer (Bild 29, 30, 31)  
Hecktür rechts, eingedellt (Bild 27)  
Stoßfänger hinten, zerkratzt, Gebrauchsspur  
(Bild 28)

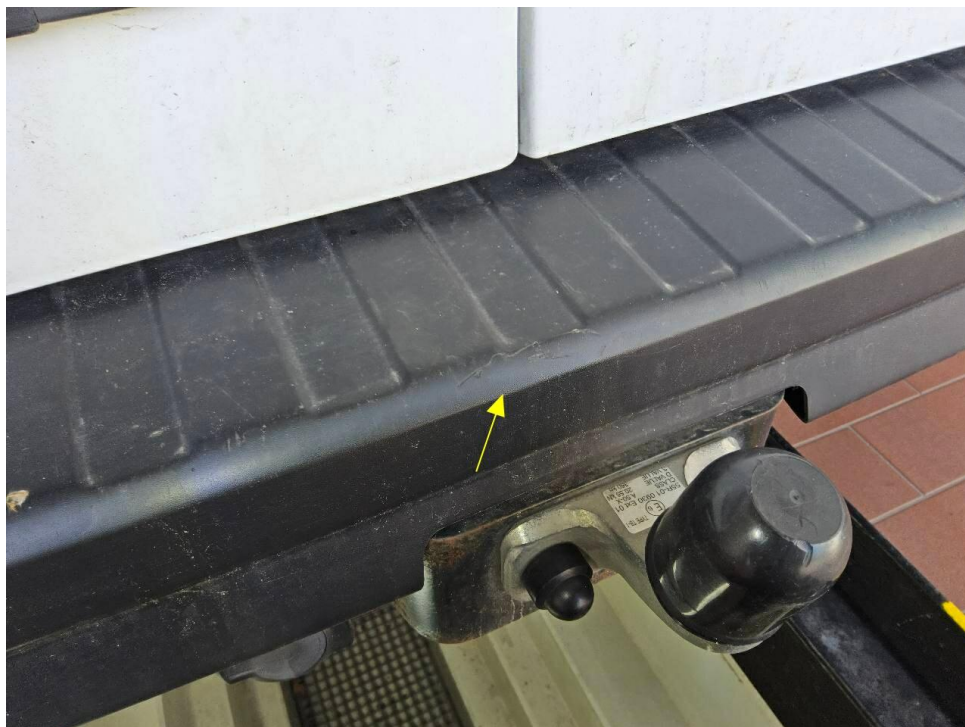
Bild 28 : Stoßfänger hinten, zerkratzt, Gebrauchsspur

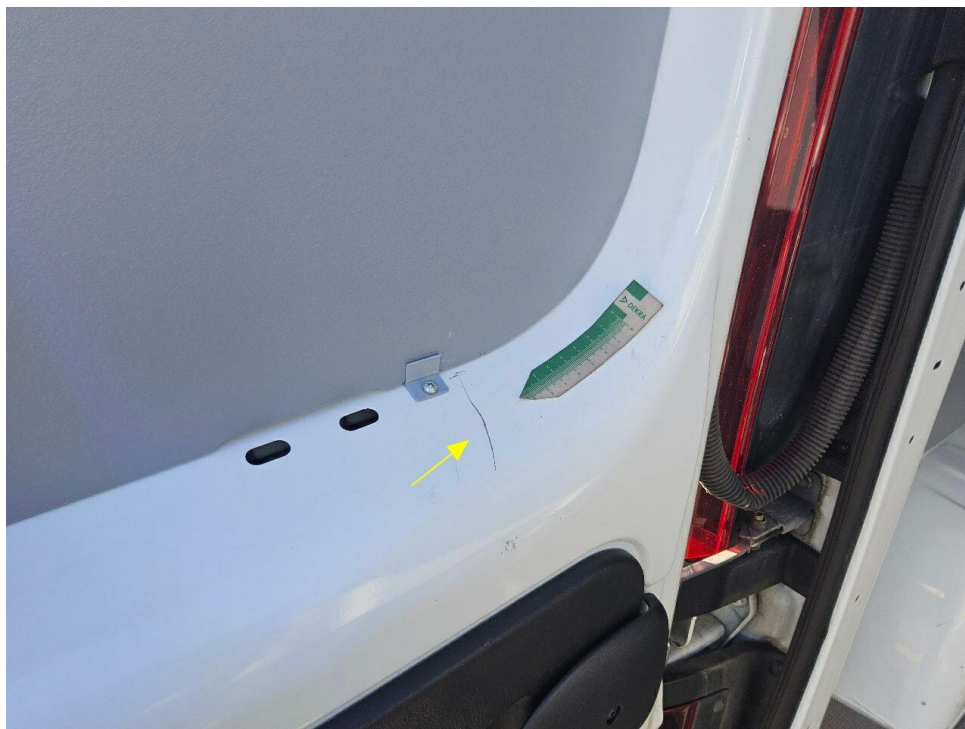
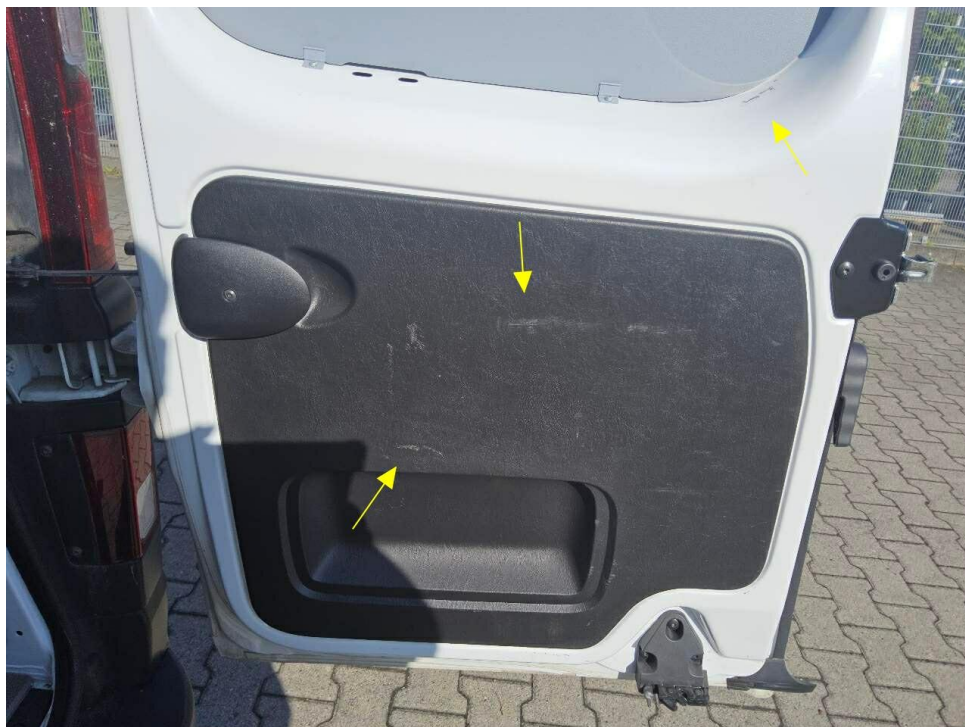
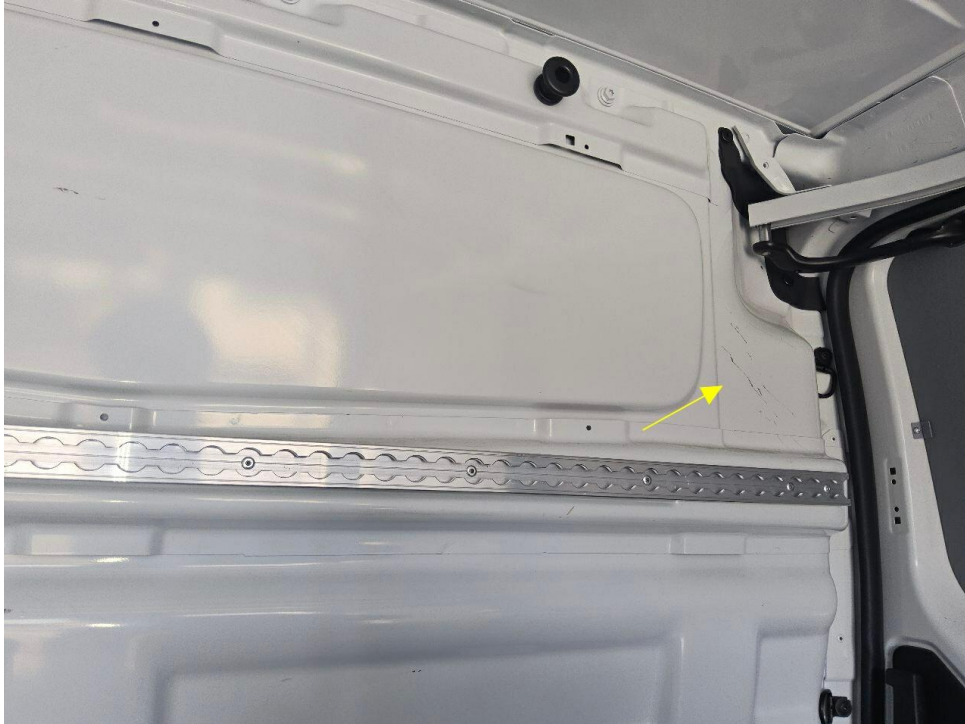
Bild 29 : Laderaum, diverse Kratzer

Bild 30 : Laderaum, diverse Kratzer

Bild 31 : Laderaum, diverse Kratzer

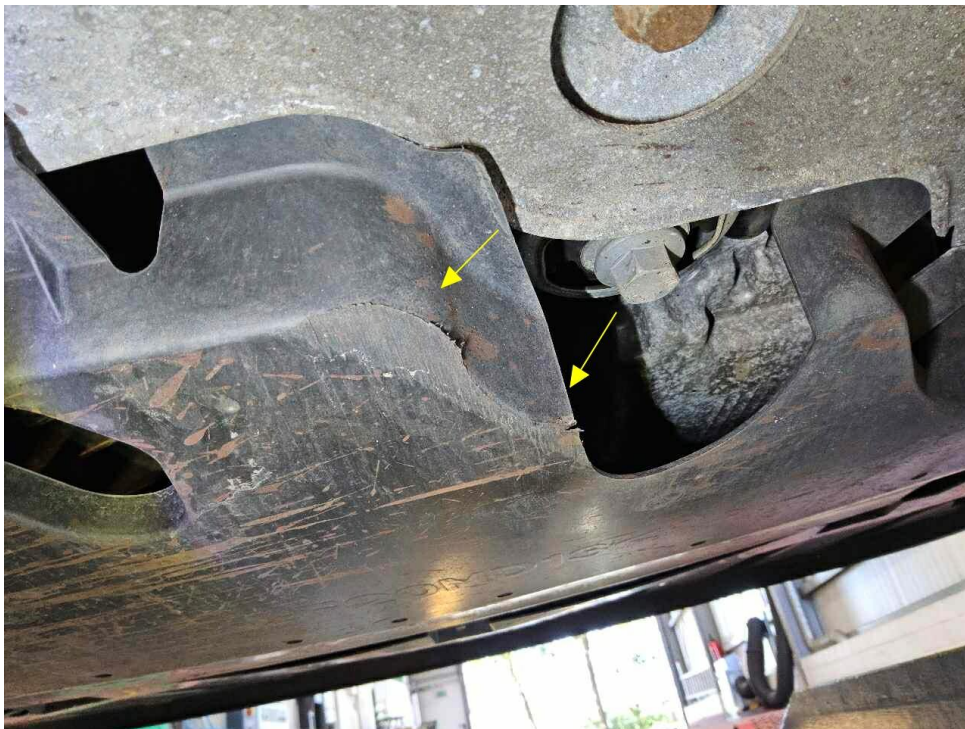
Bild 32 : Unterfahrschutz vorne, zerkratzt

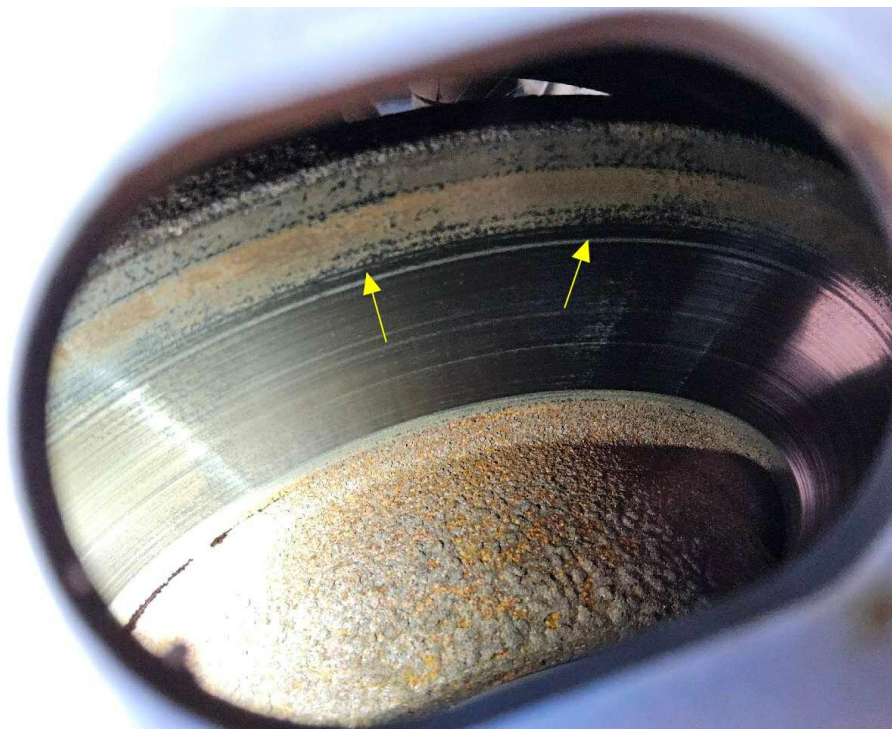
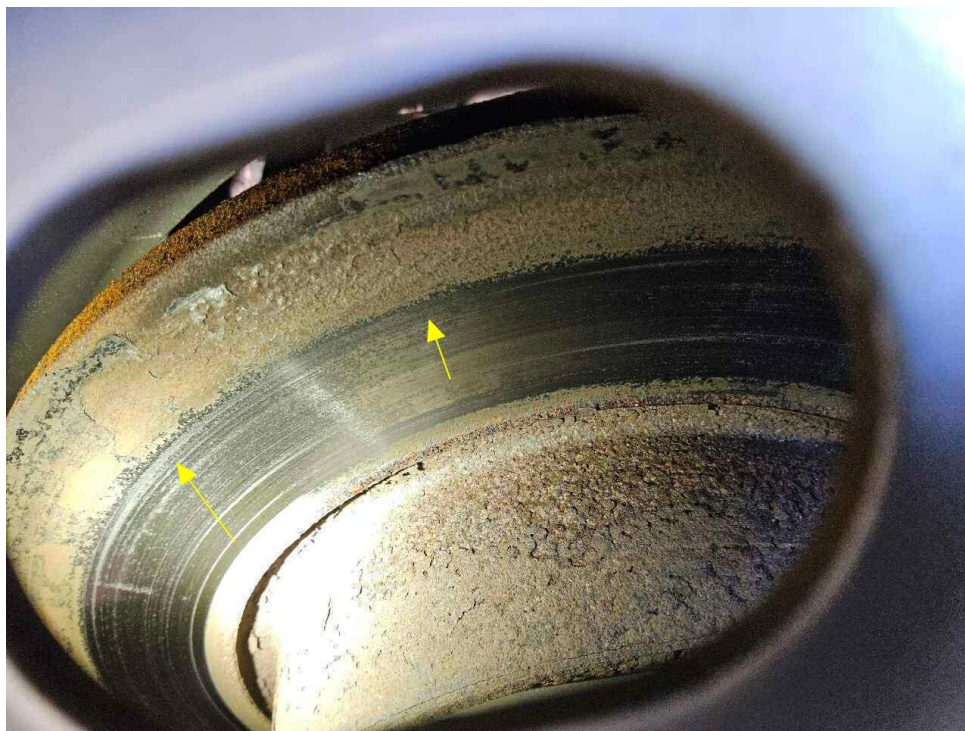
Bild 33 : Bremsscheiben hinten, korrodiert

Bild 34 : Bremsscheiben hinten, korrodiert

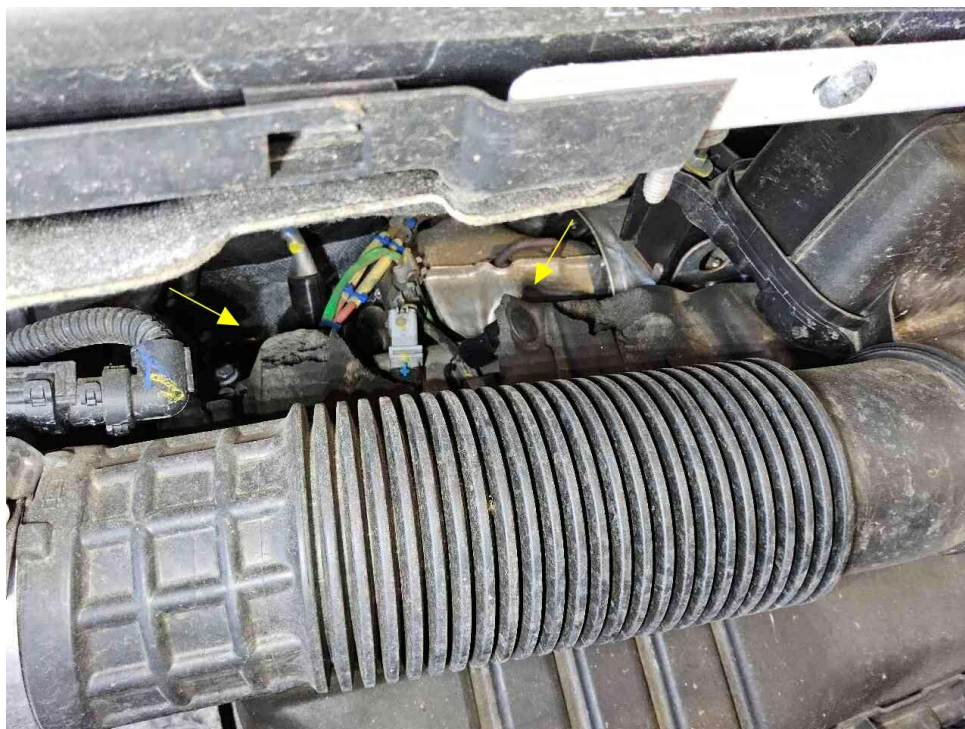
Bild 35 : Dämmmatte, gerissen
