## Zustandsbericht

<b>Kunde :</b>	<b>Allane SE</b>	<b>Amtl. Kennzeichen :</b>	<b>GM-K 265E</b>
<b>Berichtsnummer :</b>	<b>0000000923394-DE613</b>		
<b>Referenznummer:</b>	<b>31178765</b>

#### Polestar 2 (05.2020->) Standard Range Single

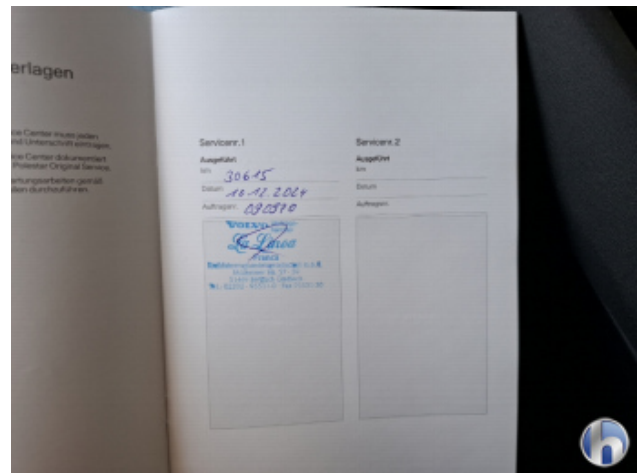
Serviceheft/Nachweis

<b>Bauteil</b>	<b>Schaden</b>	<b>Rep.-Art</b>
1.	Wartung über 615 km überzogen. Kostenerweiterung durch Verlust der Herstellergarantie möglich.	Nicht Gepflegt
