Minderwertbericht

Amtliches Kennzeichen:		FIN:	AHTBB3CD501780870
HSN/TSN:	5013 / AKL	Fahrzeugart:	PKW (Geländewagen)
Aufbau:	Pickup	Hersteller:	Toyota
Modell:	Hilux 2.4 D-4D Double Cab Comfort 4x4 (EURO 6d)	Erstzulassung:	21.02.2023
Letztzulassung:	21.02.2023	Anzahl Vorbesitzer:	0
Anzahl Türen:	4	Emissionsgruppe:	Euro 6d
Feinstaubplakette:	Grün	Leistung:	110,0 KW
Hubraum:	2.393 ccm	Antriebsart:	Diesel
Antriebskonzept:	Allradantrieb	Getriebeart:	Automatik
Laufleistung abgelesen:	161451 Kilometer	Laufleistung geschätzt:	161451 Kilometer

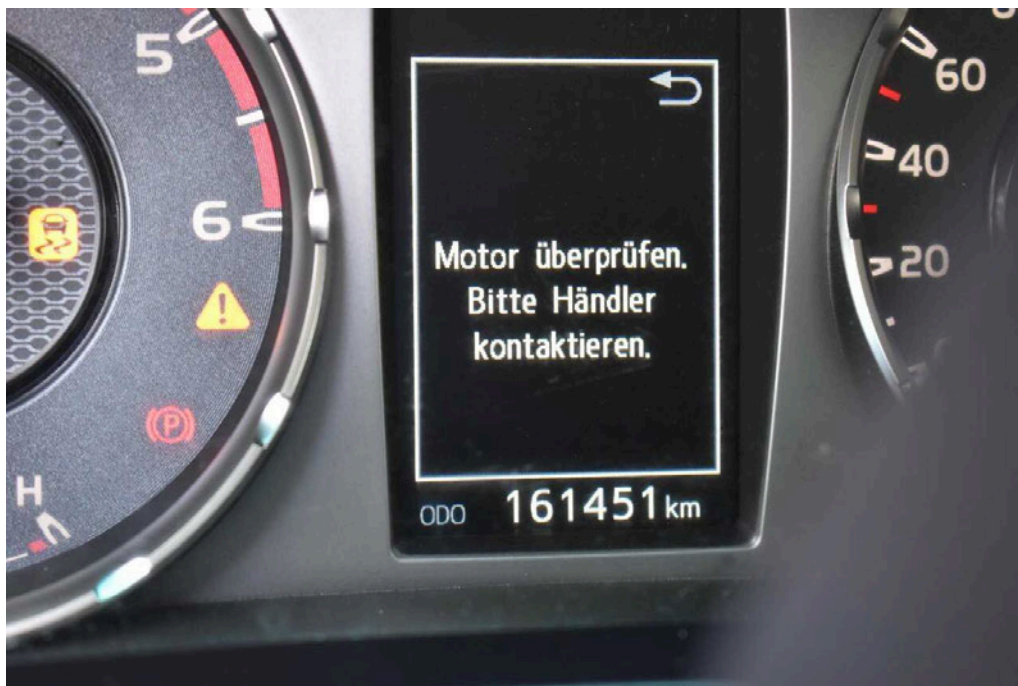
Bild 14
Motor Motorschaden, es liegt noch keine Diagnose oder ein Kostenvoranschlag vor

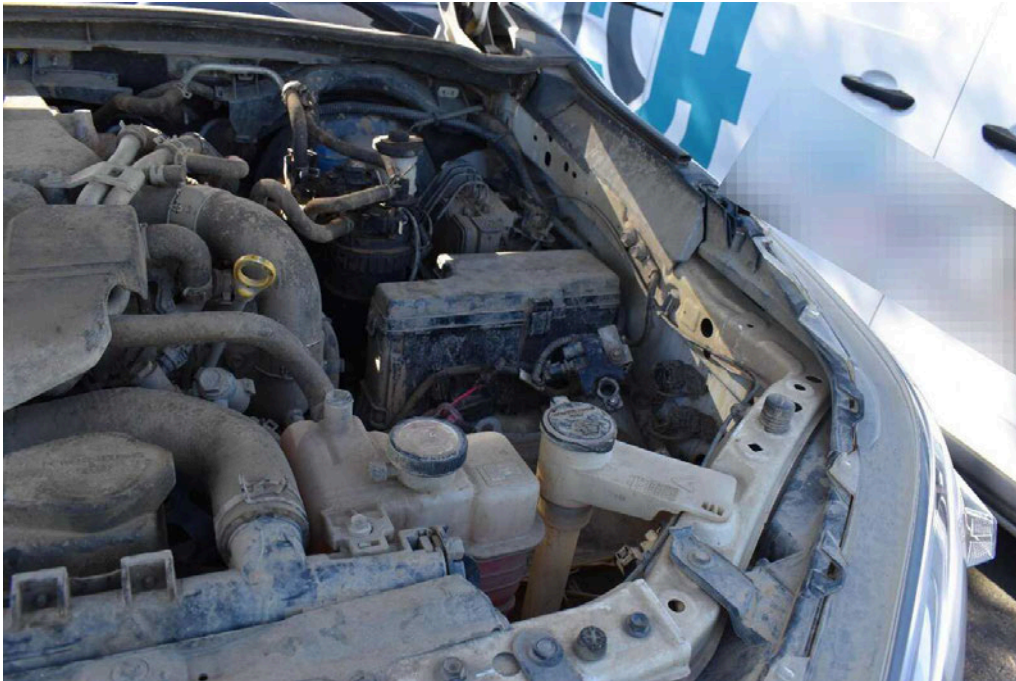
Bild 15
Systeme Batterie fehlt

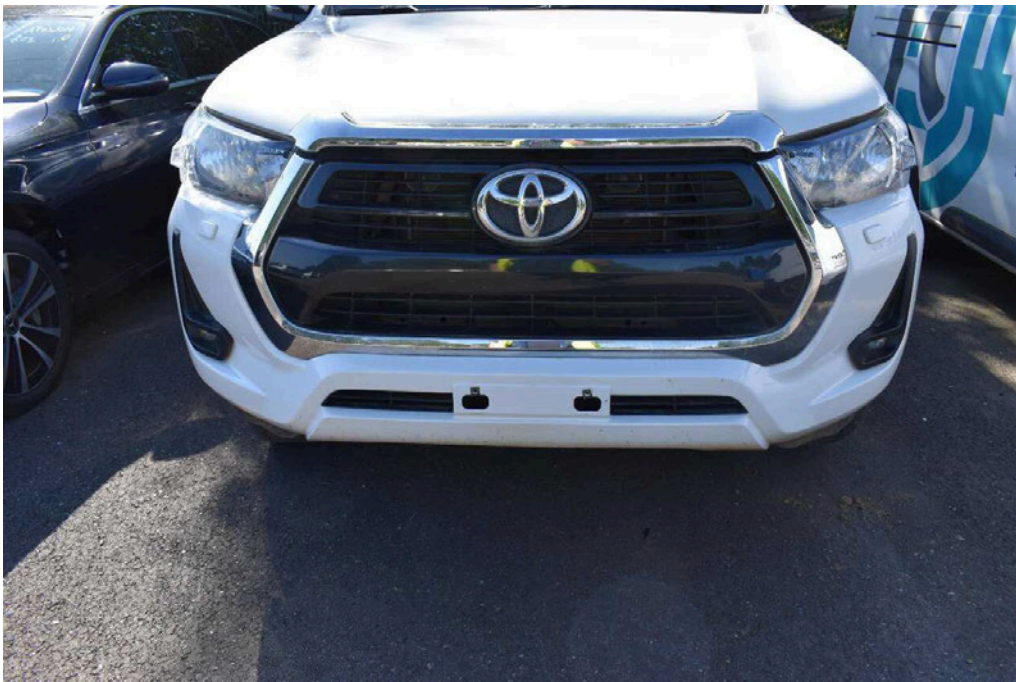
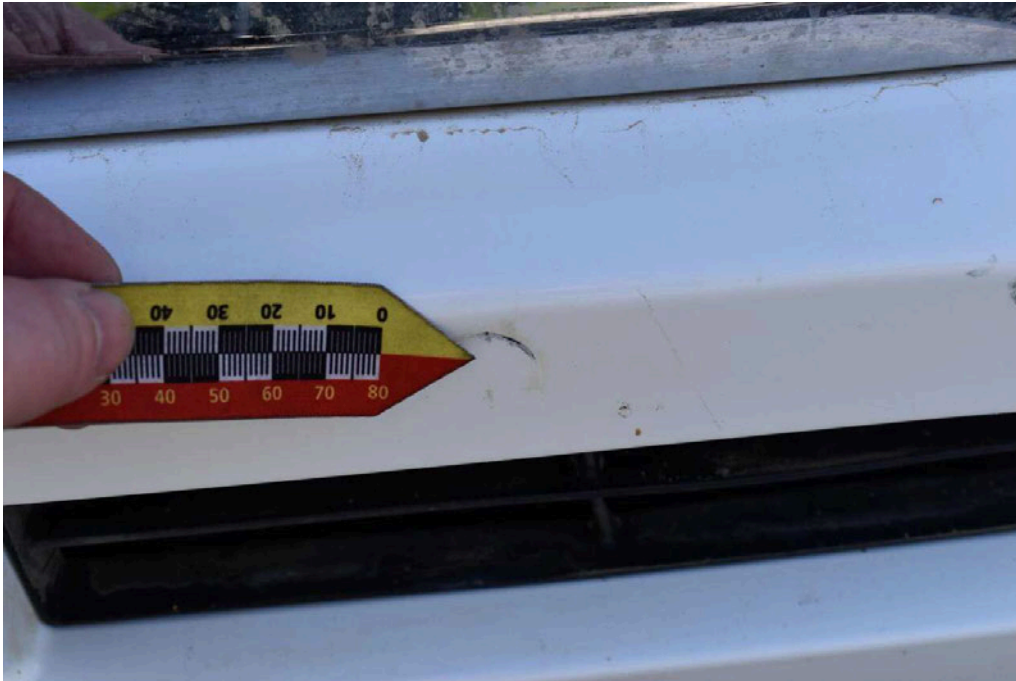
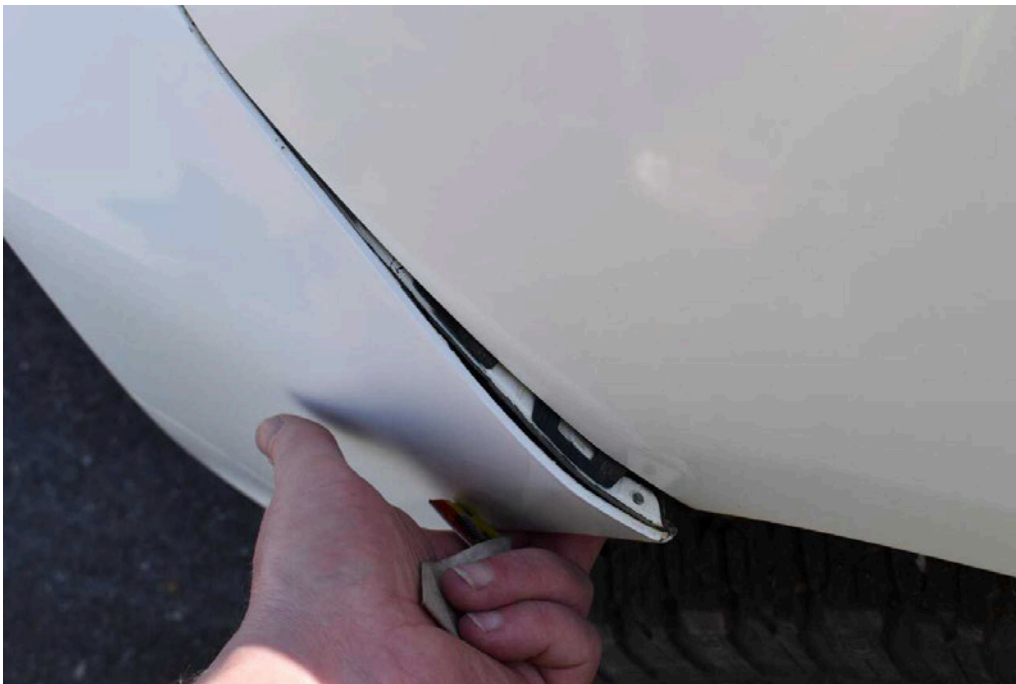
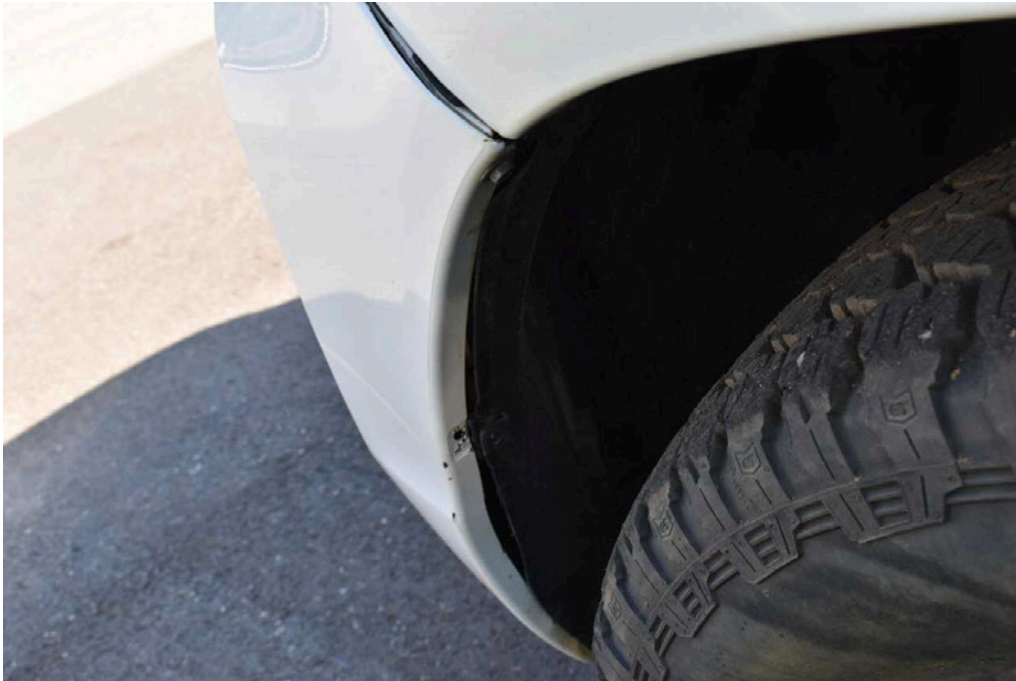
Bild 16
Fahrzeugfront Stoßfänger vorne deformiert

Bild 17
Fahrzeugfront Stoßfänger vorne deformiert

Bild 18
Fahrzeugfront Stoßfänger vorne deformiert

Bild 19
Fahrzeugfront Stoßfänger vorne deformiert

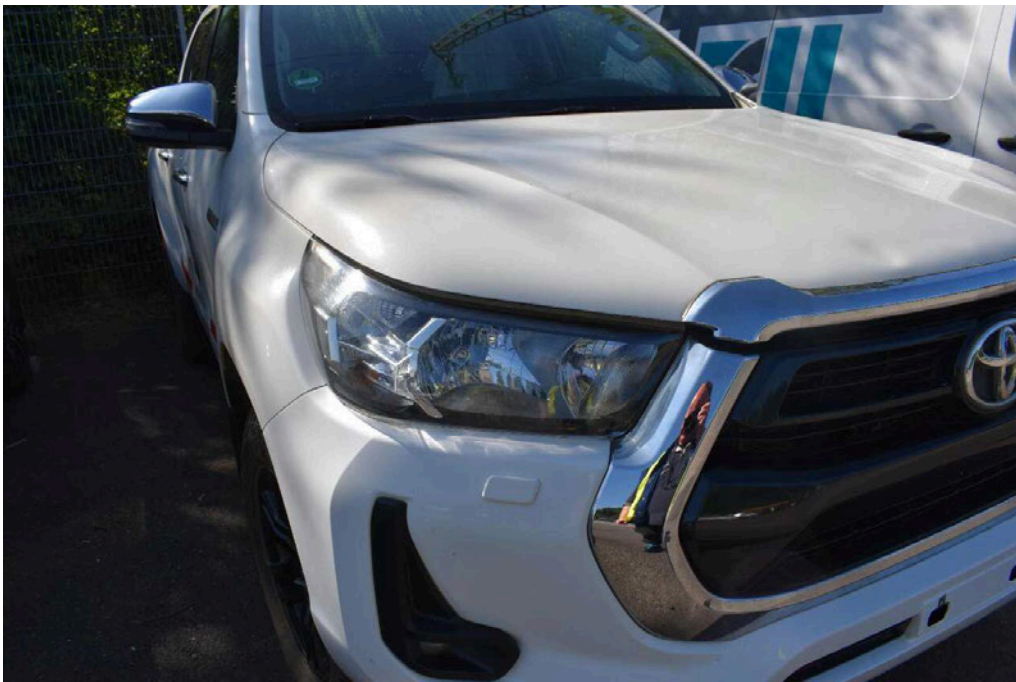
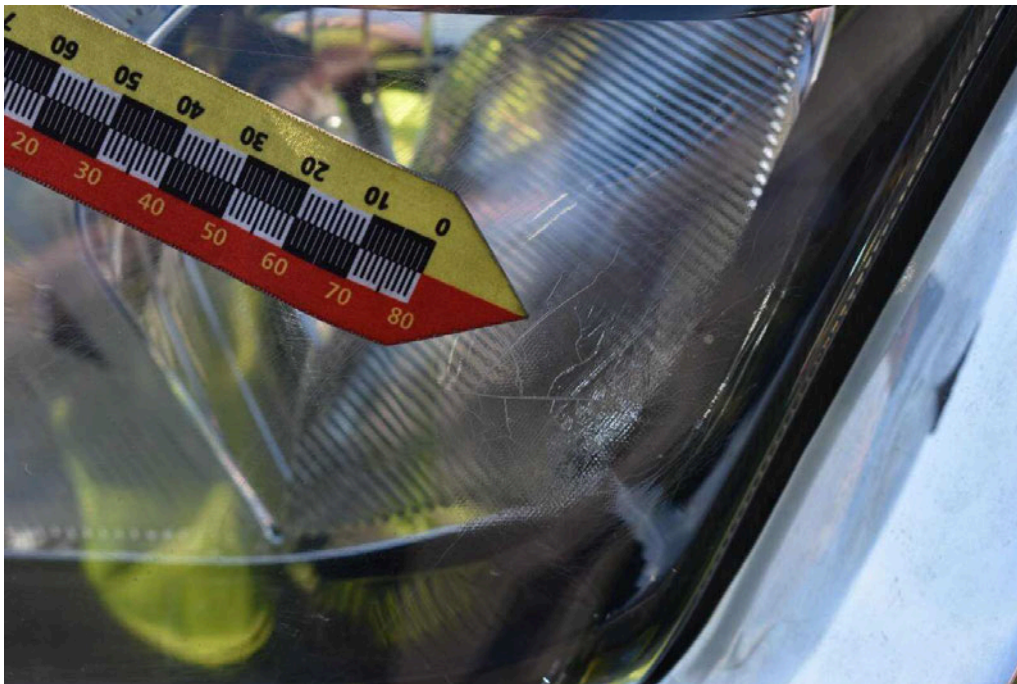
Bild 20
Fahrzeugfront Hauptscheinwerfer rechts beschädigt

Bild 21
Fahrzeugfront Hauptscheinwerfer rechts beschädigt

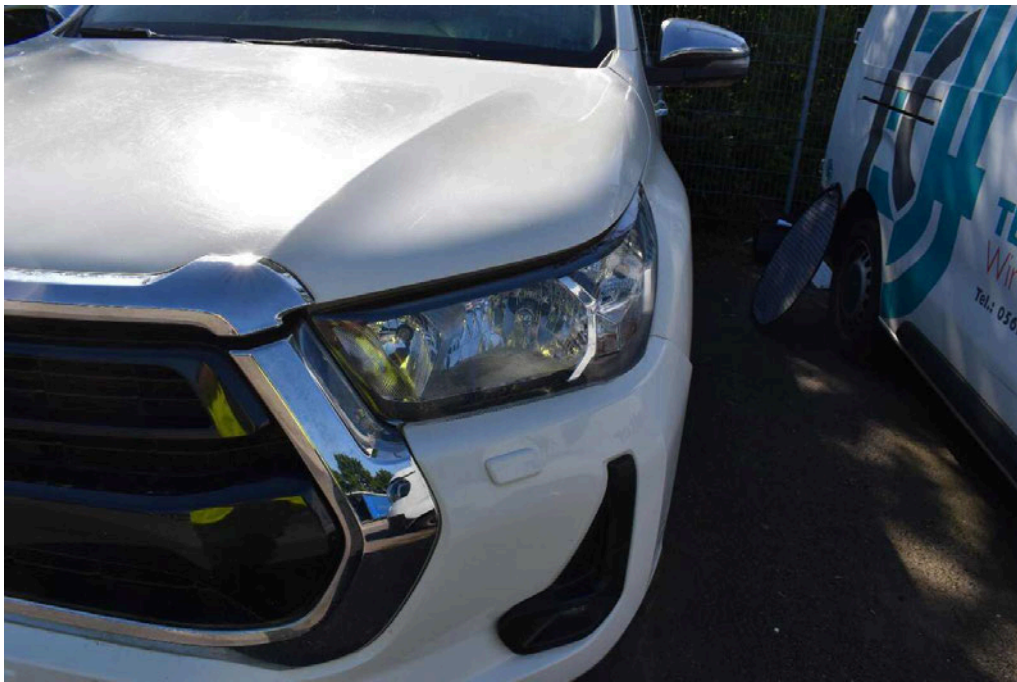
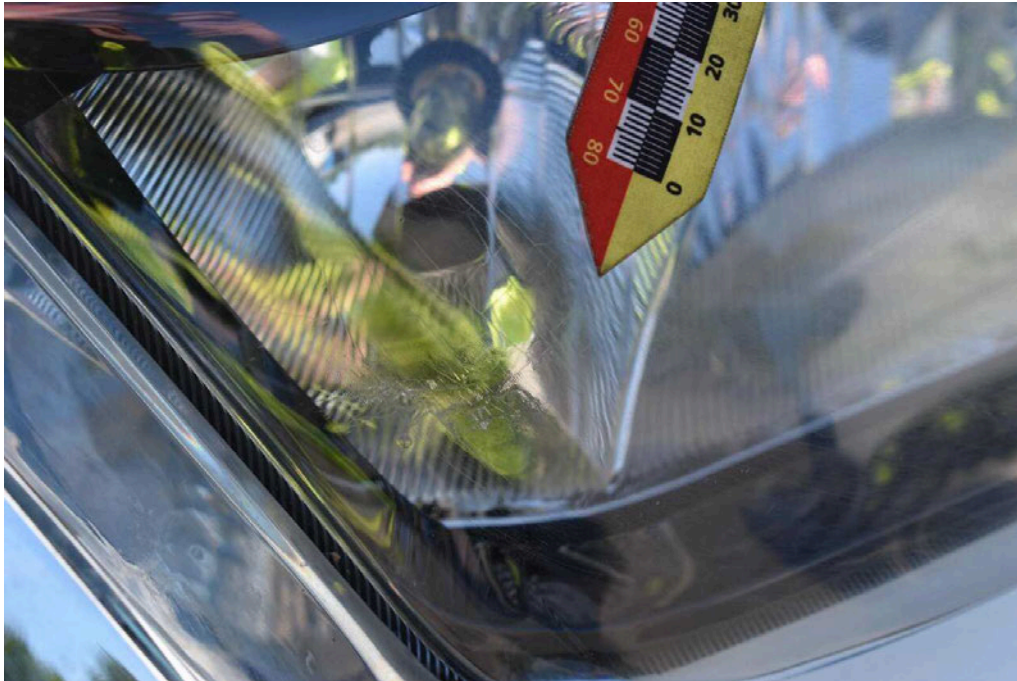
Bild 22
Fahrzeugfront Hauptscheinwerfer links beschädigt

Bild 23
Fahrzeugfront Hauptscheinwerfer links beschädigt

geschätzte Reparaturkosten (exkl. MwSt.)	Minderwert
Felgen / Bereifung	0,00 €	0,00 €
Fahrzeugzubehör, 2. Reifensatz, laut Ausstattungsliste nicht zum Fahrzeug gehörend, fehlt, prüfen - Kostenerweiterung möglich	0,00 €	0,00 €
Allgemeinzustand	920,00 €	920,00 €
Fahrzeugzubehör, Funkschlüssel, unvollständig, erneuern	300,00 €	300,00 €
Systeme, Batterie, fehlt, erneuern	620,00 €	620,00 €
Mechanik / Motorraum	500,00 €	500,00 €
Motor, Motorschaden, es liegt noch keine Diagnose oder ein Kostenvoranschlag vor, prüfen - Kostenerweiterung möglich	500,00 €	500,00 €
Anbauteile	1.345,00 €	1.345,00 €
Fahrzeugfront, Stoßfänger vorne, deformiert, erneuern + lackieren	1.345,00 €	1.345,00 €
Verglasung	780,00 €	780,00 €
Fahrzeugfront, Hauptscheinwerfer rechts, beschädigt, erneuern	390,00 €	390,00 €
Fahrzeugfront, Hauptscheinwerfer links, beschädigt, erneuern	390,00 €	390,00 €

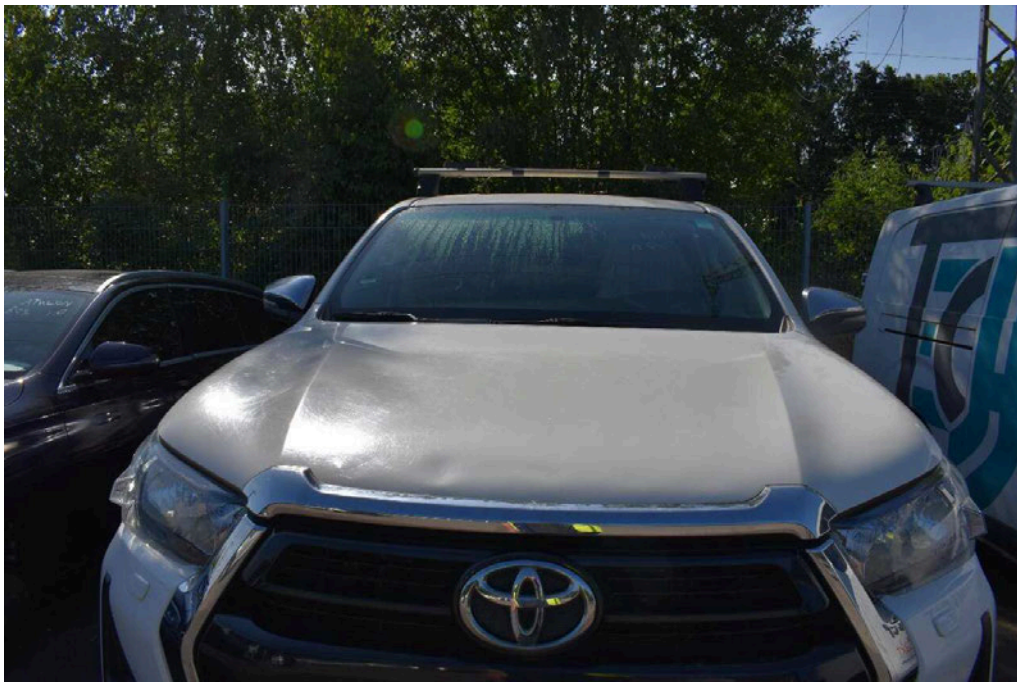
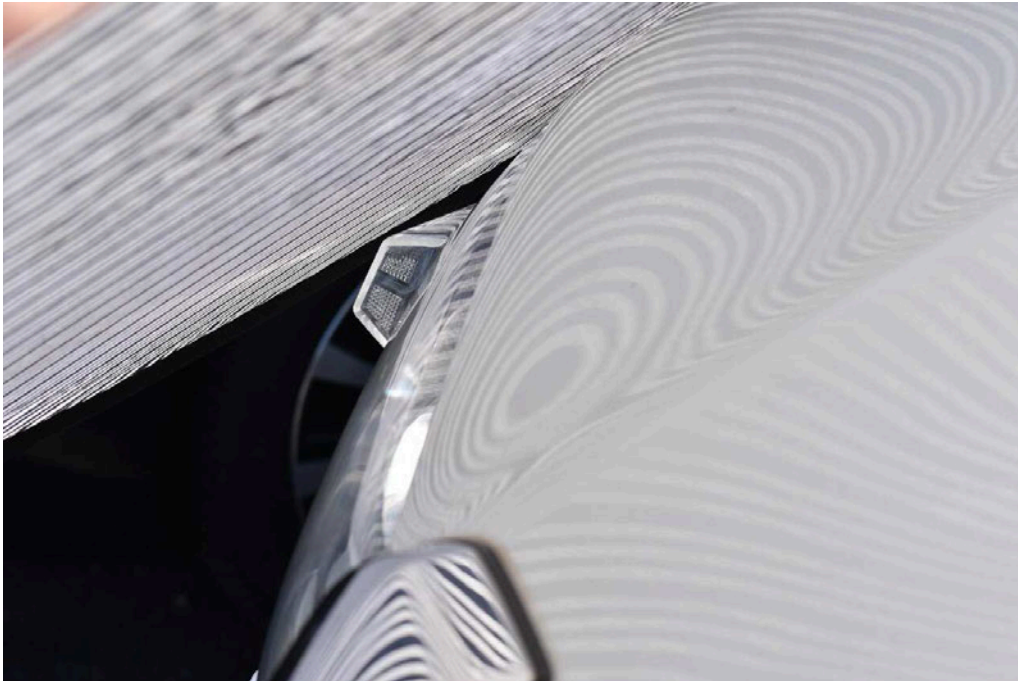
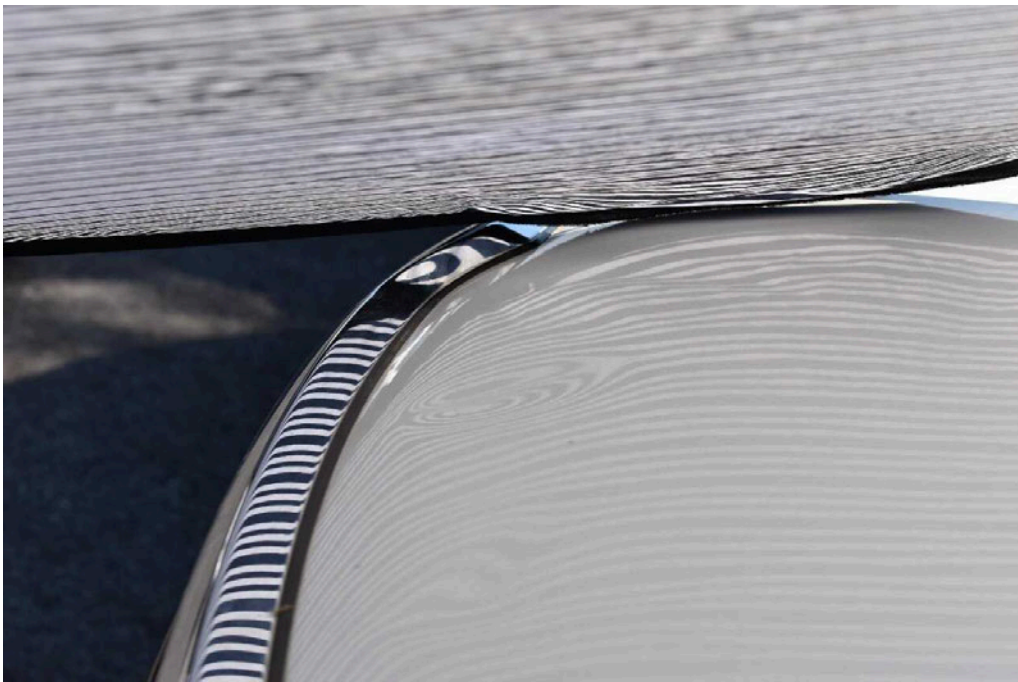
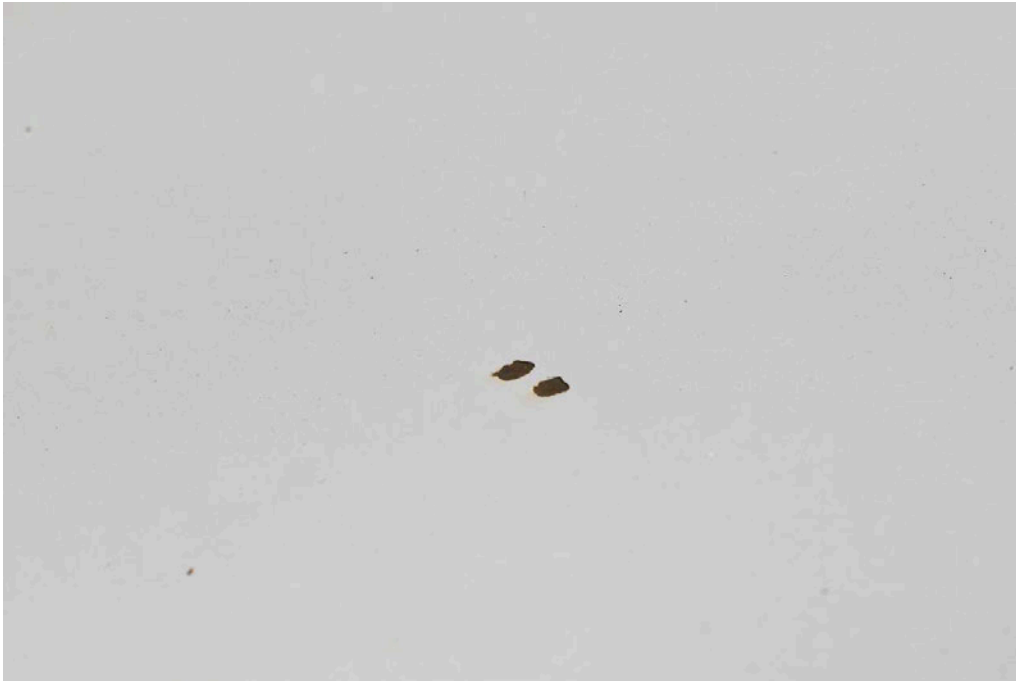
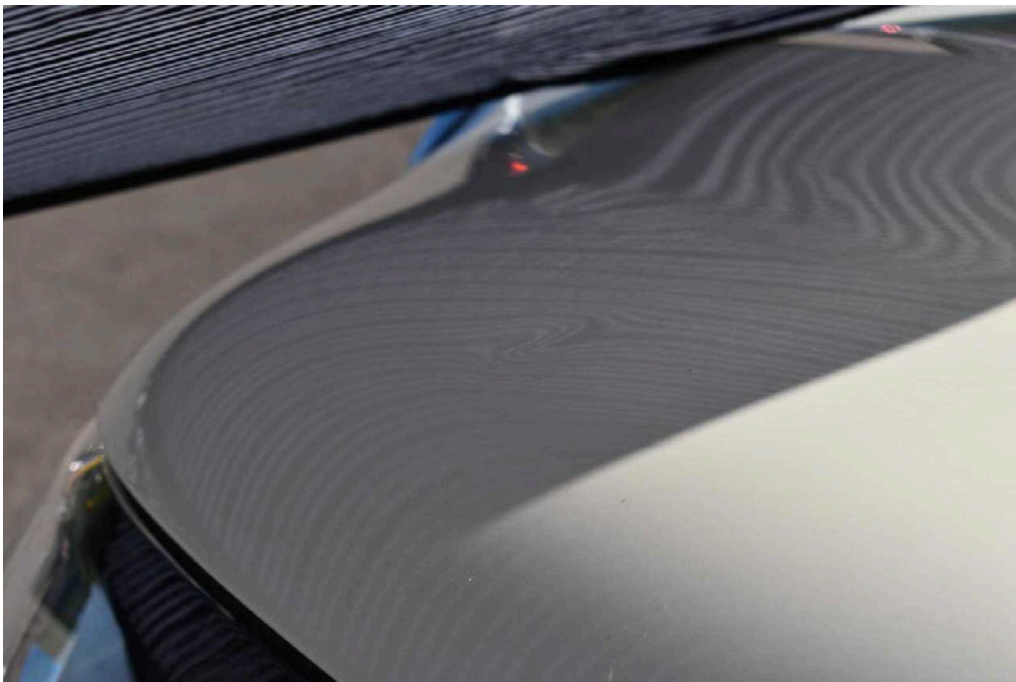
Bild 24
Fahrzeugfront Motorhaube Dellen

Bild 25
Fahrzeugfront Motorhaube Dellen

Bild 26
Fahrzeugfront Motorhaube Dellen

Bild 27
Fahrzeugfront Motorhaube Dellen

Bild 28
Fahrzeugfront Motorhaube Dellen

geschätzte Reparaturkosten (exkl. MwSt.)	Minderwert
Karosserie	8.270,00 €	3.350,00 €
Fahrzeugfront, Motorhaube, Dellen, instandsetzen + lackieren	1.485,00 €	600,00 €
Innenraum, Einstieg vorne links, Kratzer/Dellen, instandsetzen + lackieren	350,00 €	140,00 €
linke Seite, Tür hinten links, Dellen, Smart Repair	140,00 €	140,00 €
linke Seite, Seitenwand links, Kratzer/Dellen, instandsetzen + lackieren	1.310,00 €	500,00 €
Fahrzeugheck, Heckklappe, Kratzer/Dellen, instandsetzen + lackieren	1.195,00 €	480,00 €
rechte Seite, Seitenwand rechts, Kratzer/Dellen, instandsetzen + lackieren	1.310,00 €	500,00 €
rechte Seite, Tür hinten rechts, Kratzer/Dellen, instandsetzen + lackieren	1.220,00 €	490,00 €
rechte Seite, Tür vorne rechts, Dellen, instandsetzen + lackieren	1.260,00 €	500,00 €

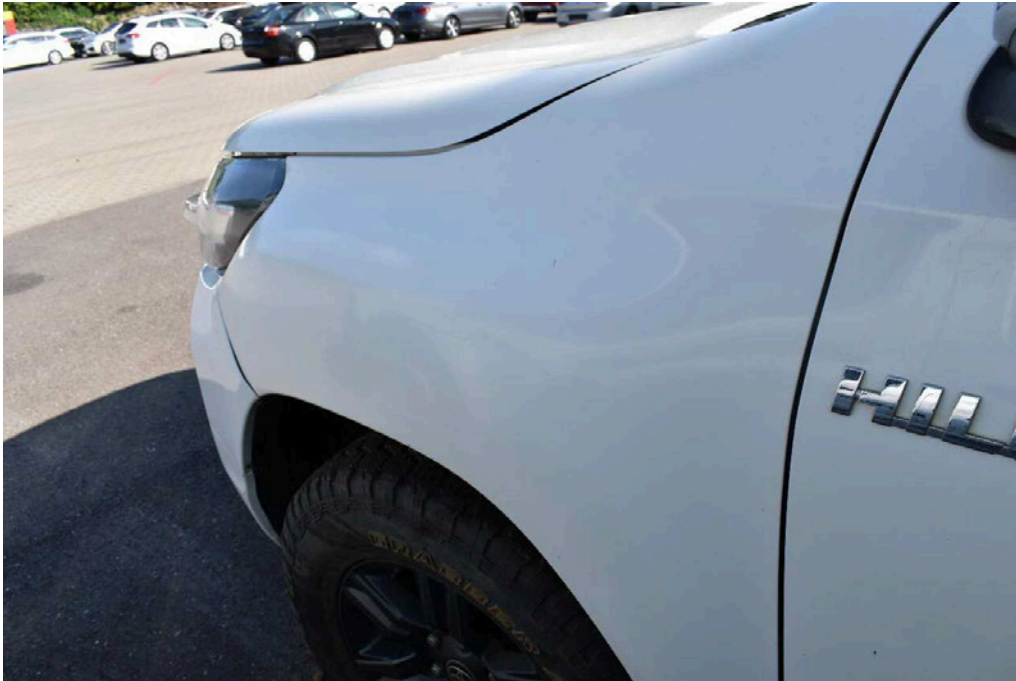
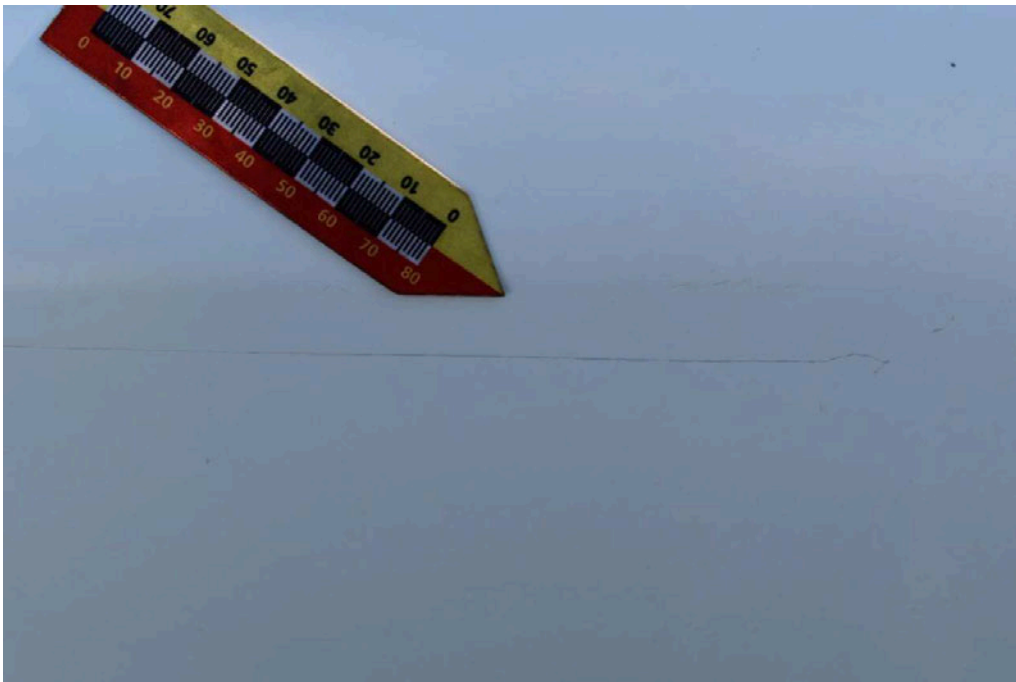
Bild 29
linke Seite Kotflügel vorne links Kratzer

Bild 30
linke Seite Kotflügel vorne links Kratzer

geschätzte Reparaturkosten (exkl. MwSt.)	Minderwert
Lackierung	1.285,00 €	550,00 €
linke Seite, Kotflügel vorne links, Kratzer, lackieren	875,00 €	350,00 €
linke Seite, Tür vorne links, Kratzer, Smart Repair	60,00 €	60,00 €
Innenraum, Einstieg hinten rechts, Lackabtrag und Korrosion, instandsetzen + lackieren	350,00 €	140,00 €

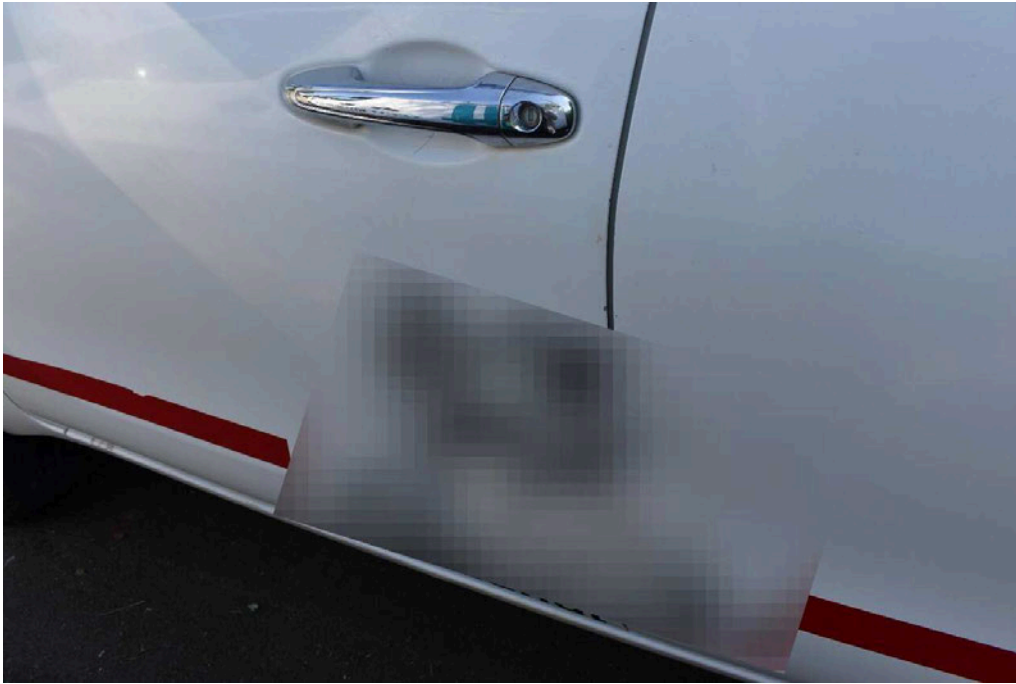
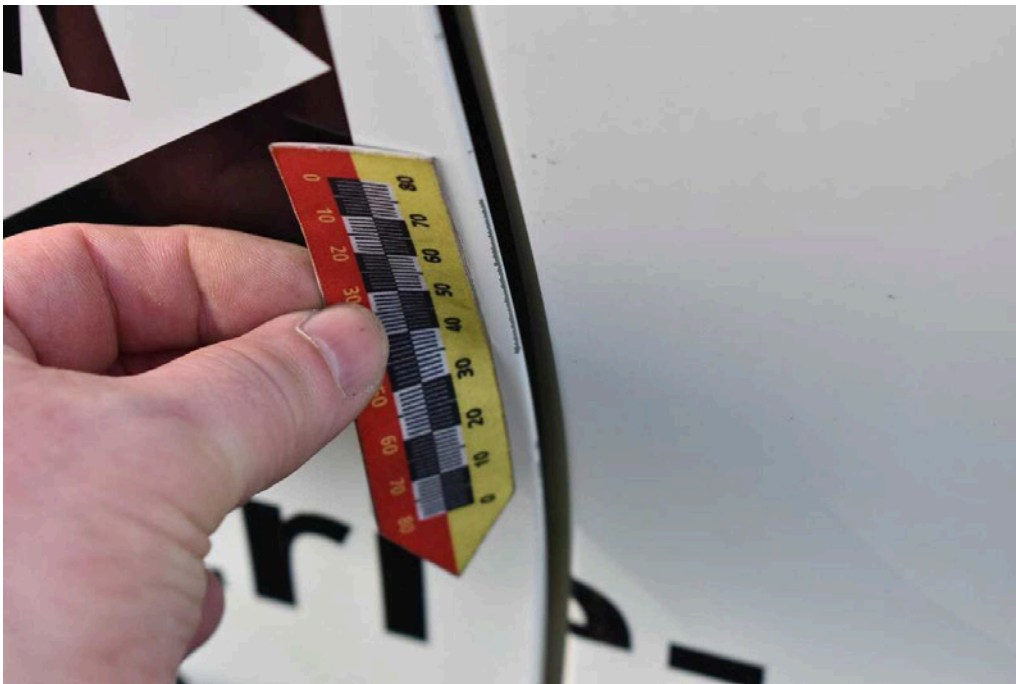
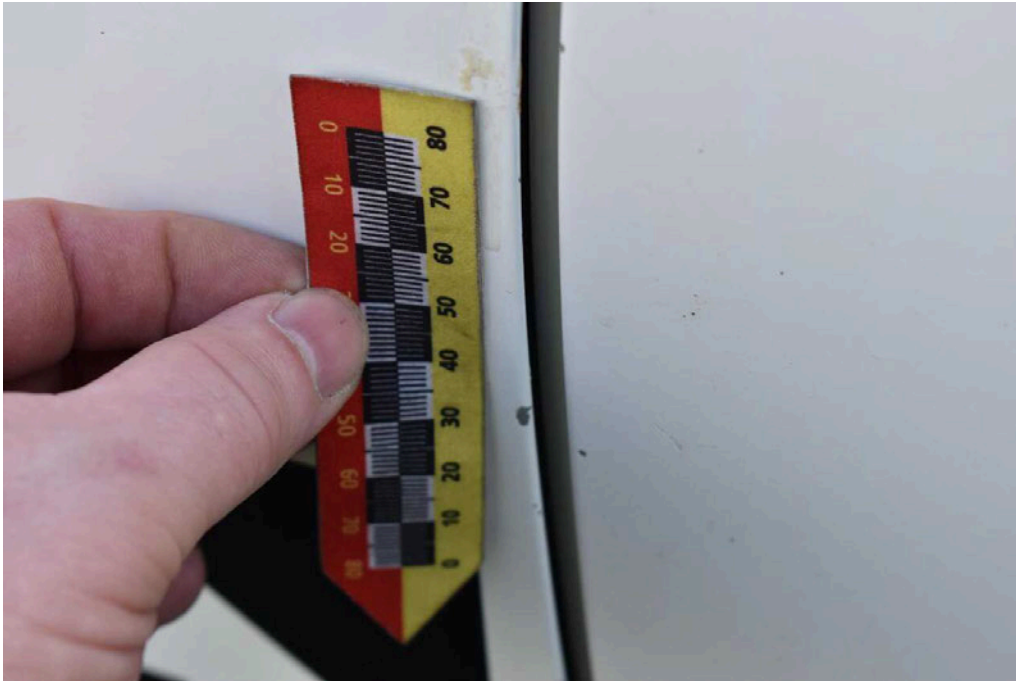
Bild 31
linke Seite Tür vorne links Kratzer

Bild 32
linke Seite Tür vorne links Kratzer

Bild 33
linke Seite Tür vorne links Kratzer

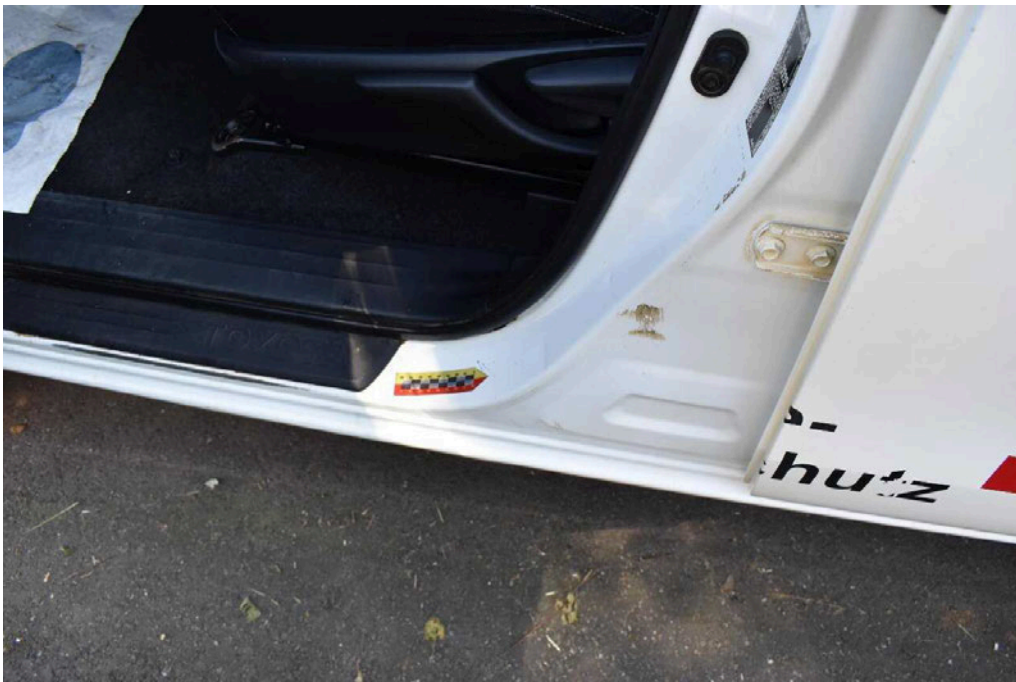
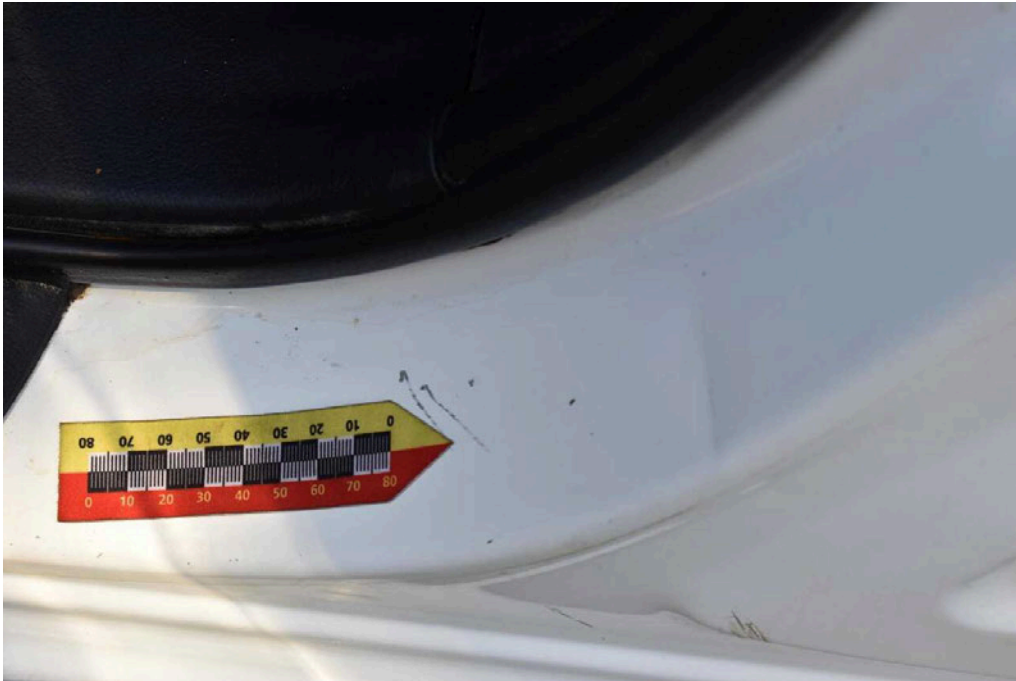
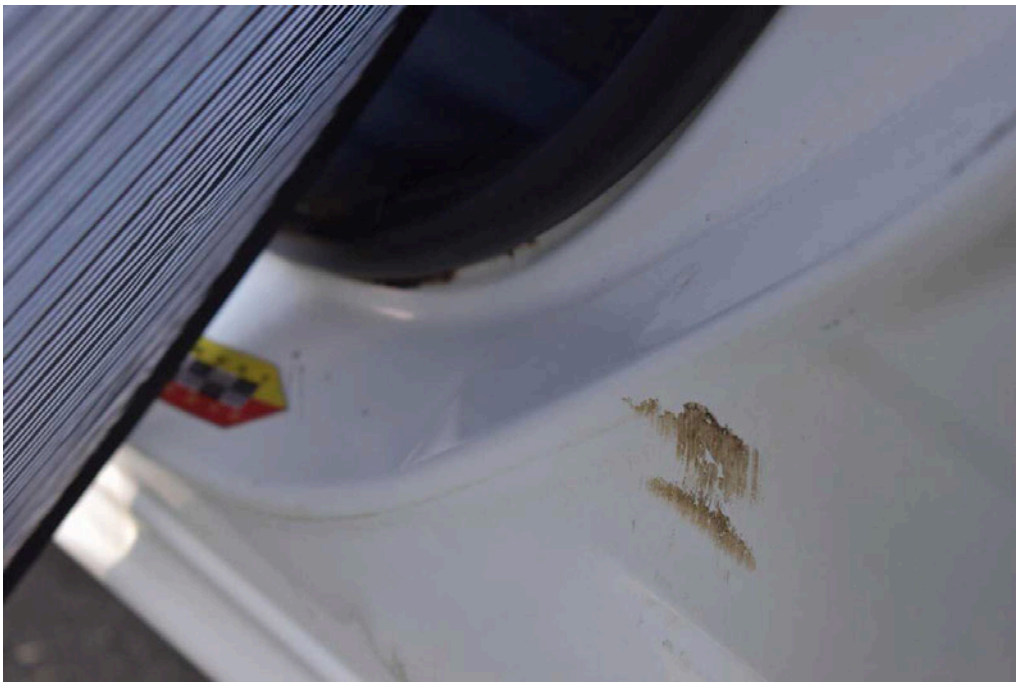
Bild 34
Innenraum Einstieg vorne links Kratzer/Dellen

Bild 35
Innenraum Einstieg vorne links Kratzer/Dellen

Bild 36
Innenraum Einstieg vorne links Kratzer/Dellen

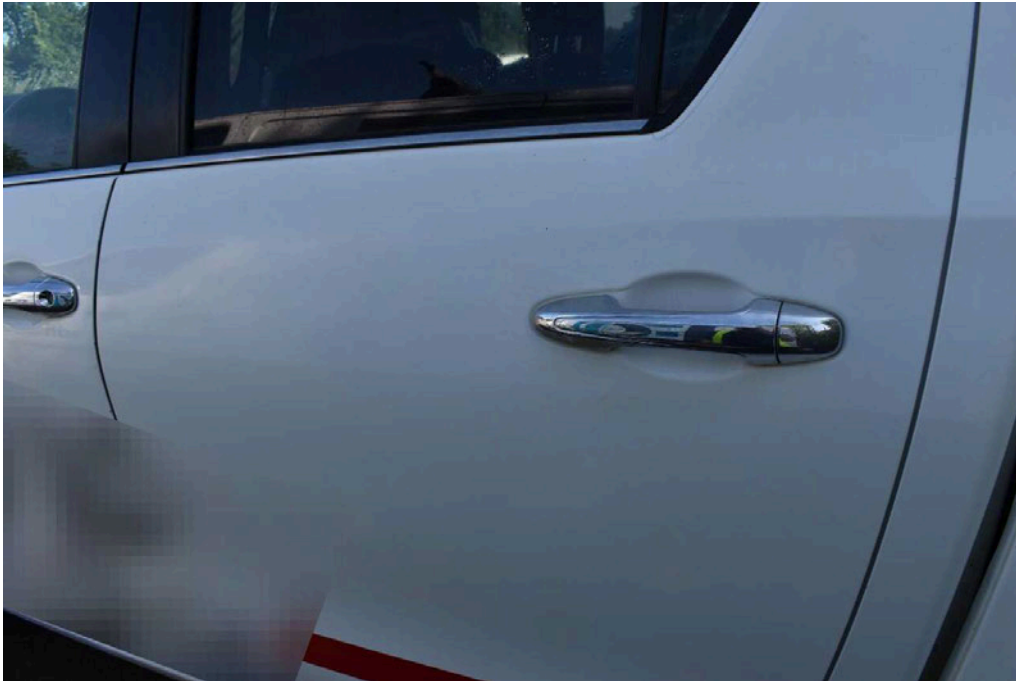
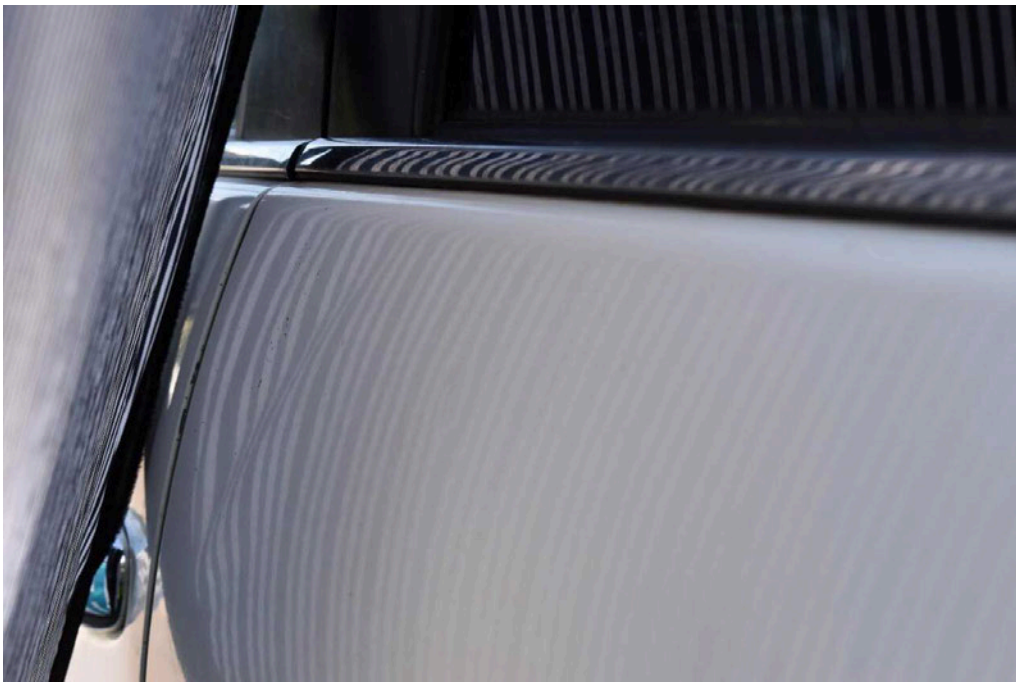
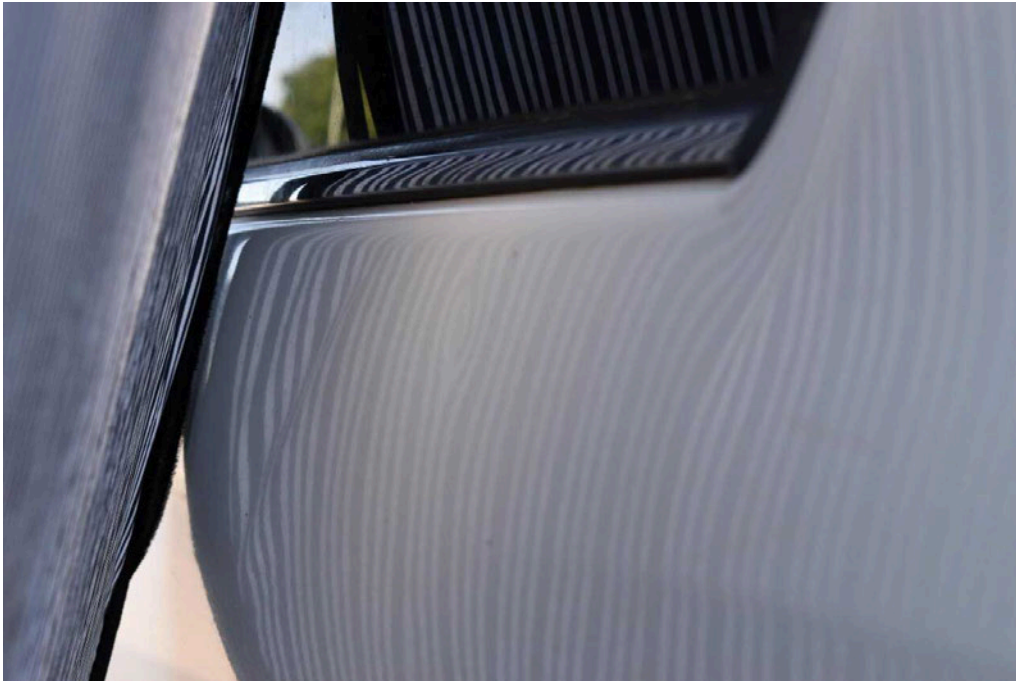
Bild 37
linke Seite Tür hinten links Dellen

Bild 38
linke Seite Tür hinten links Dellen

Bild 39
linke Seite Tür hinten links Dellen
