Minderwertbericht

Amtliches Kennzeichen:		FIN:	AHTBB3CD501780870
HSN/TSN:	5013 / AKL	Fahrzeugart:	PKW (Geländewagen)
Aufbau:	Pickup	Hersteller:	Toyota
Modell:	Hilux 2.4 D-4D Double Cab Comfort 4x4 (EURO 6d)	Erstzulassung:	21.02.2023
Letztzulassung:	21.02.2023	Anzahl Vorbesitzer:	0
Anzahl Türen:	4	Emissionsgruppe:	Euro 6d
Feinstaubplakette:	Grün	Leistung:	110,0 KW
Hubraum:	2.393 ccm	Antriebsart:	Diesel
Antriebskonzept:	Allradantrieb	Getriebeart:	Automatik
Laufleistung abgelesen:	161451 Kilometer	Laufleistung geschätzt:	161451 Kilometer

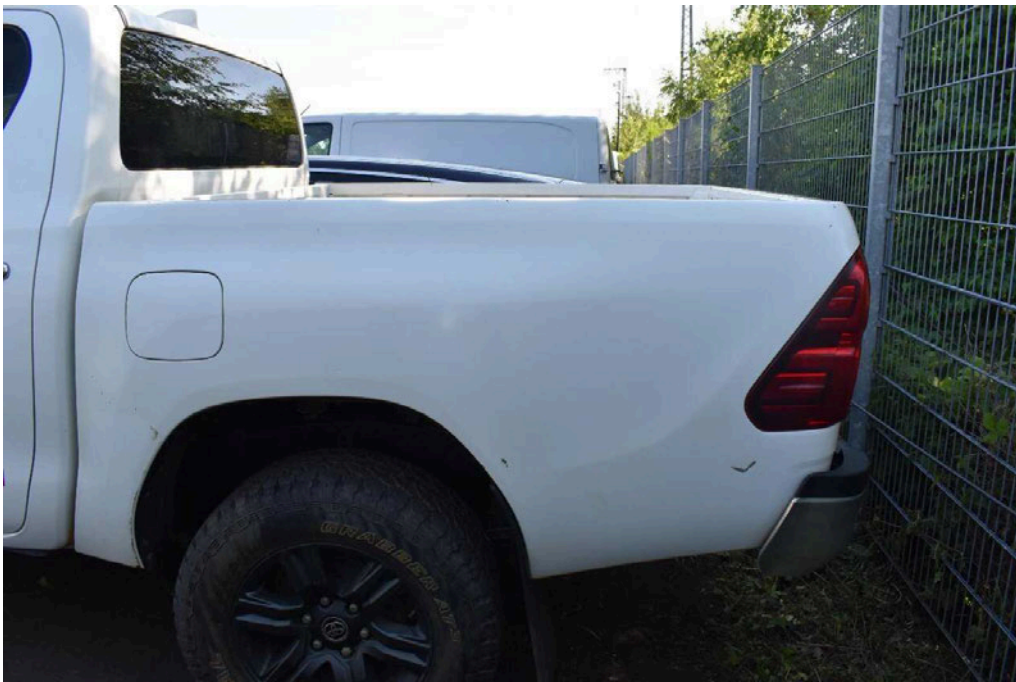
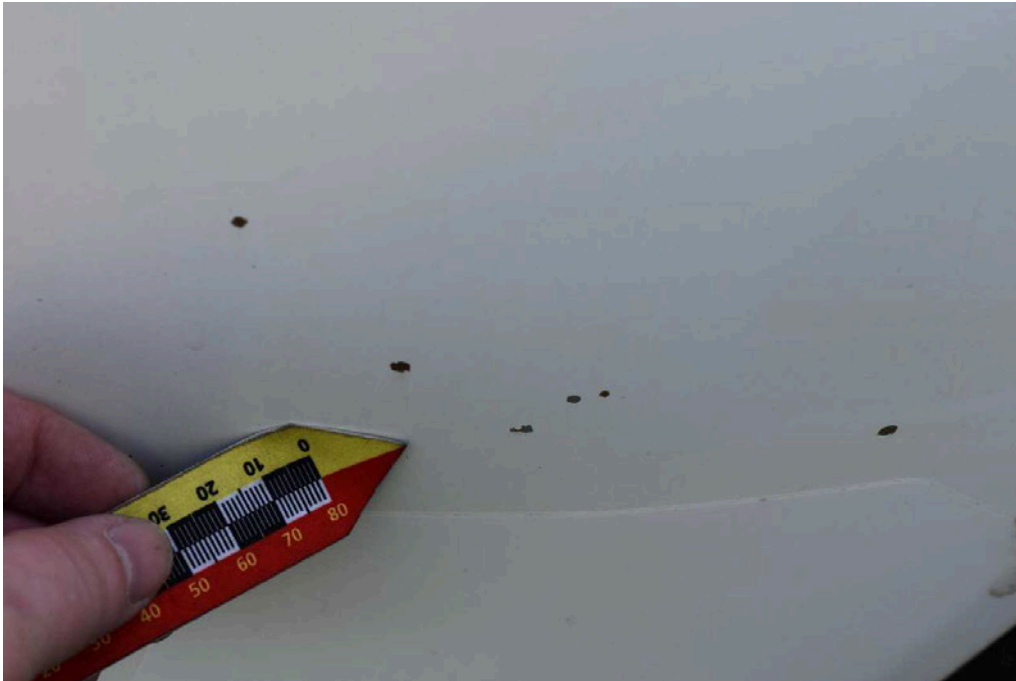
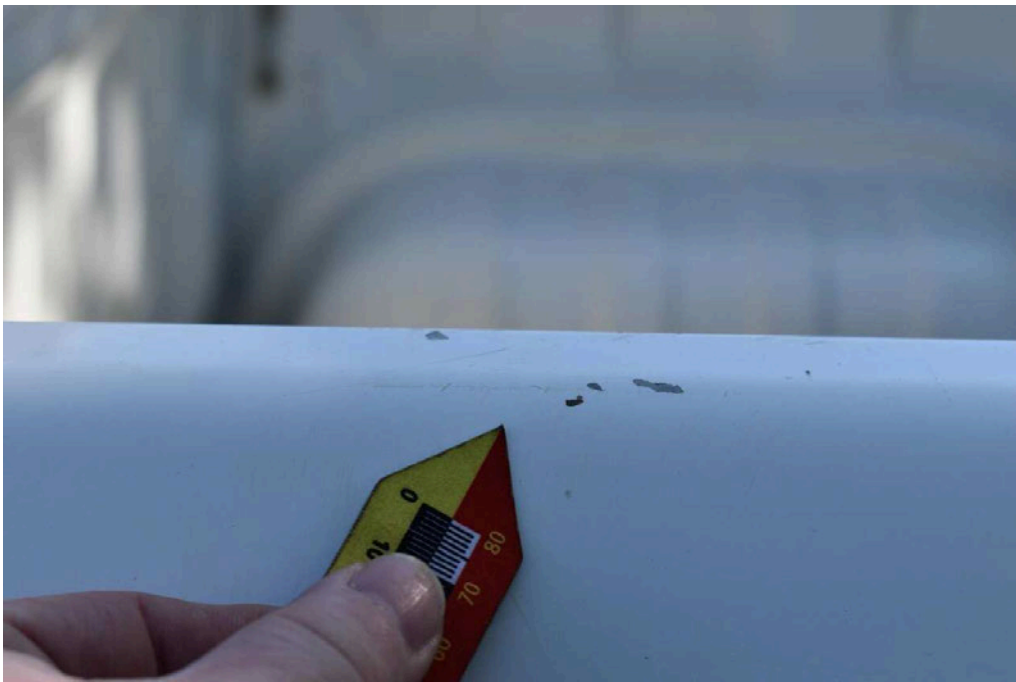
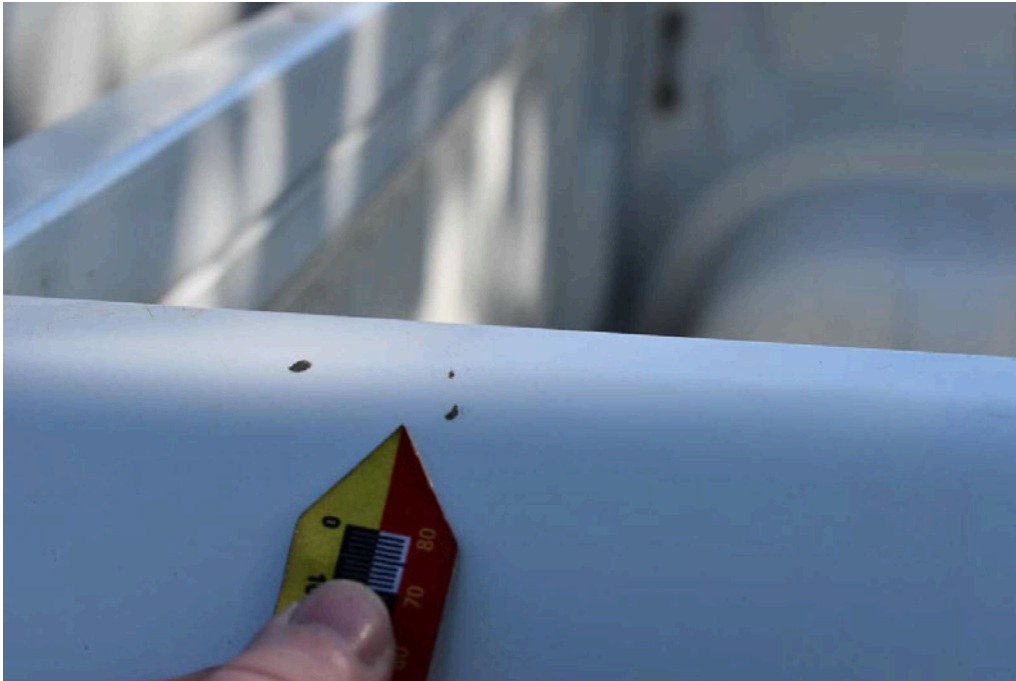
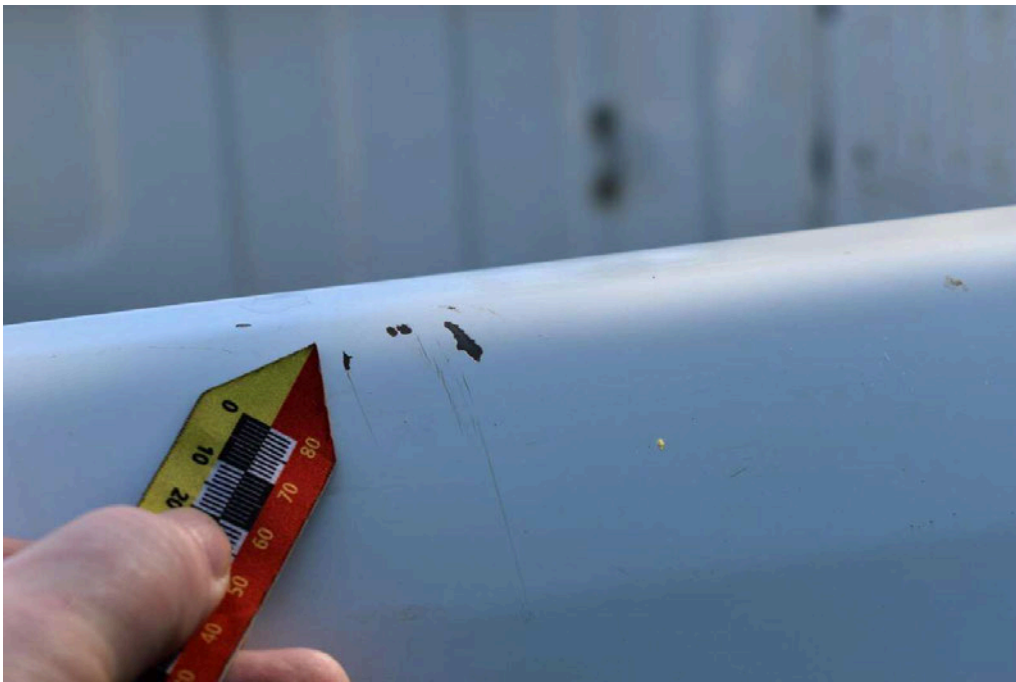
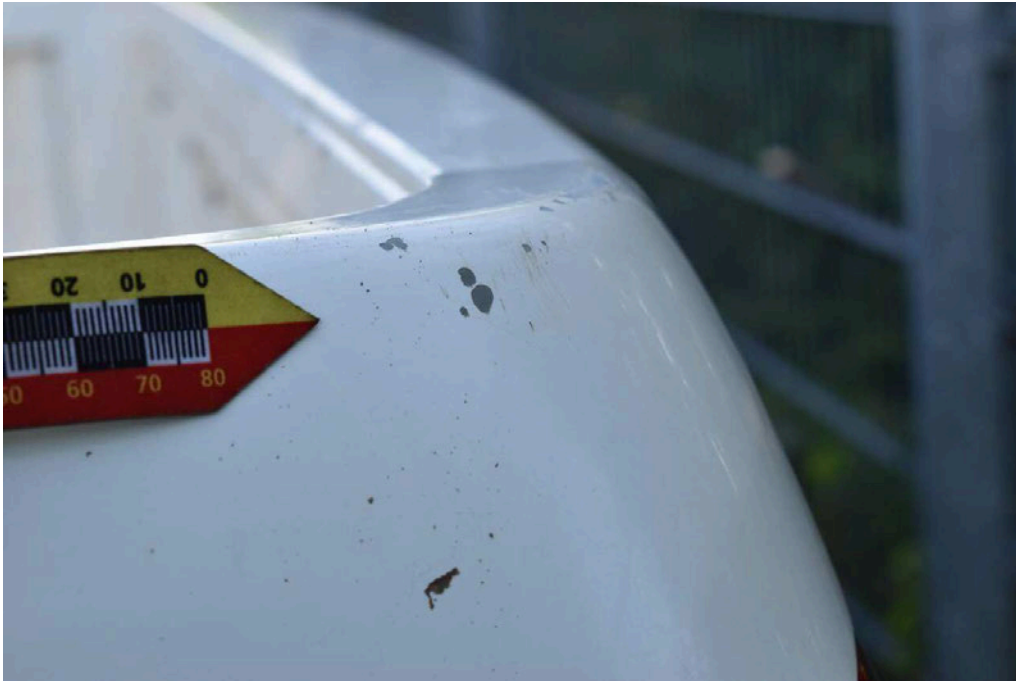
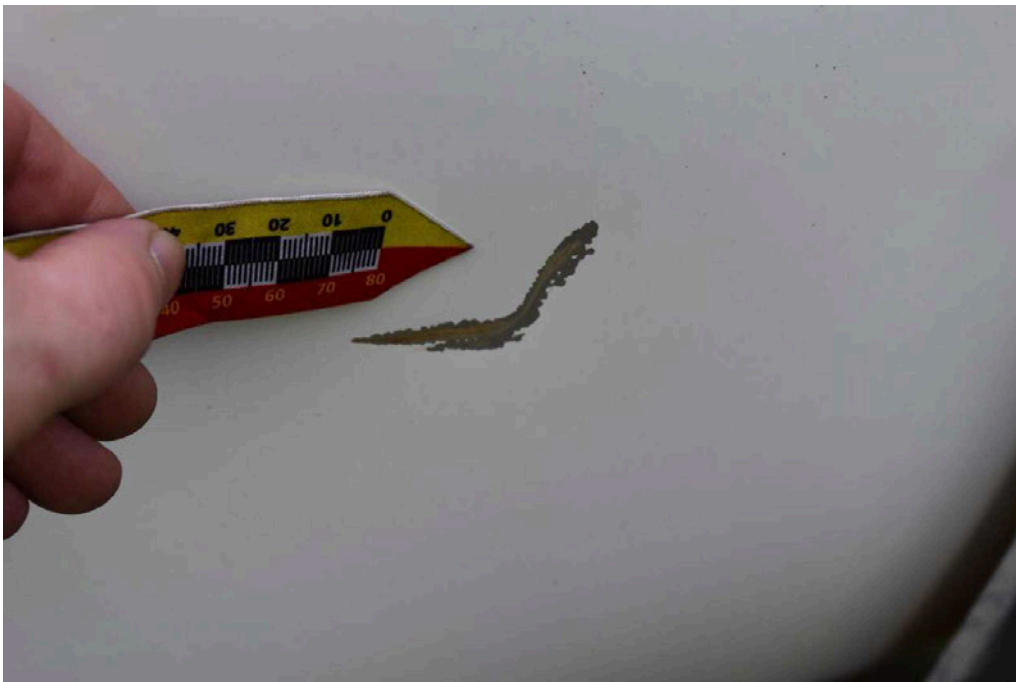
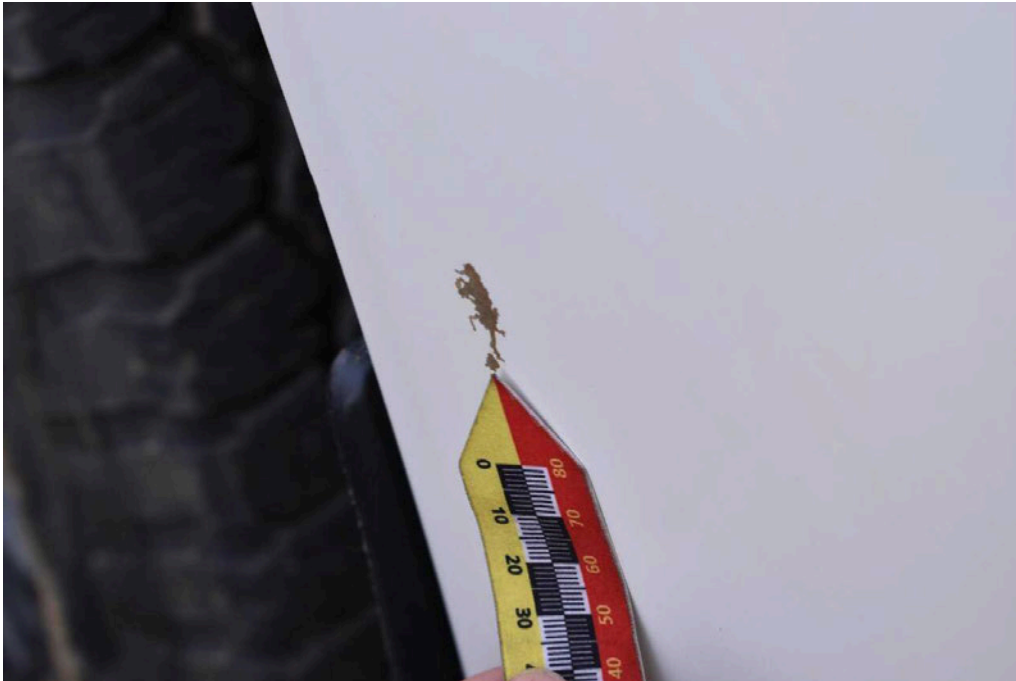
Bild 40
linke Seite Seitenwand links Kratzer/Dellen

Bild 41
linke Seite Seitenwand links Kratzer/Dellen

Bild 42
linke Seite Seitenwand links Kratzer/Dellen

Bild 43
linke Seite Seitenwand links Kratzer/Dellen

Bild 44
linke Seite Seitenwand links Kratzer/Dellen

Bild 45
linke Seite Seitenwand links Kratzer/Dellen

Bild 46
linke Seite Seitenwand links Kratzer/Dellen

Bild 47
linke Seite Seitenwand links Kratzer/Dellen

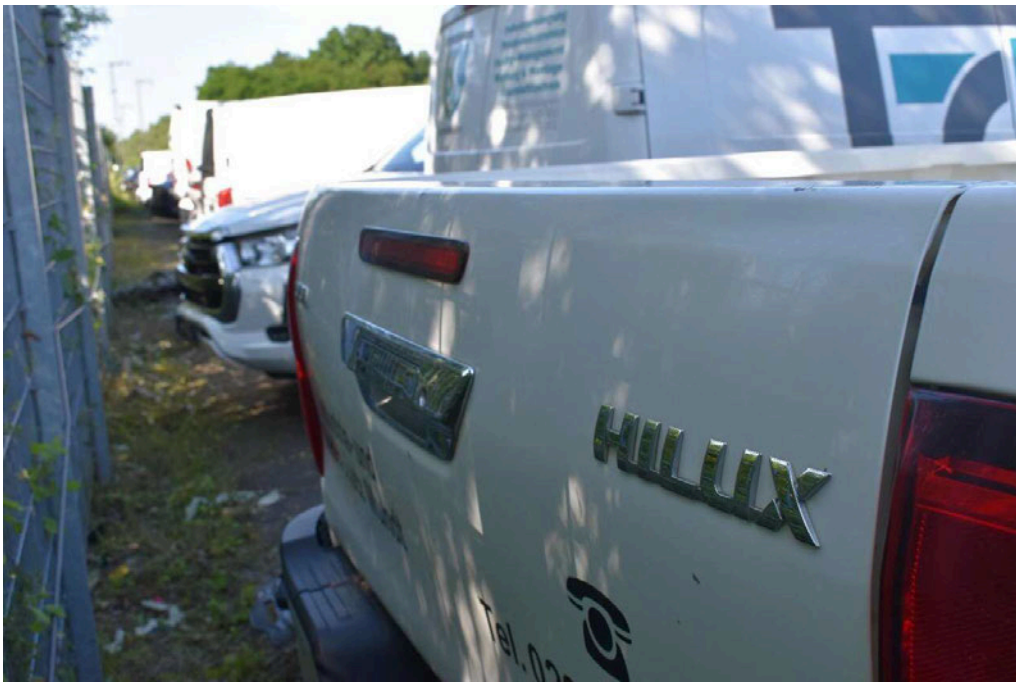
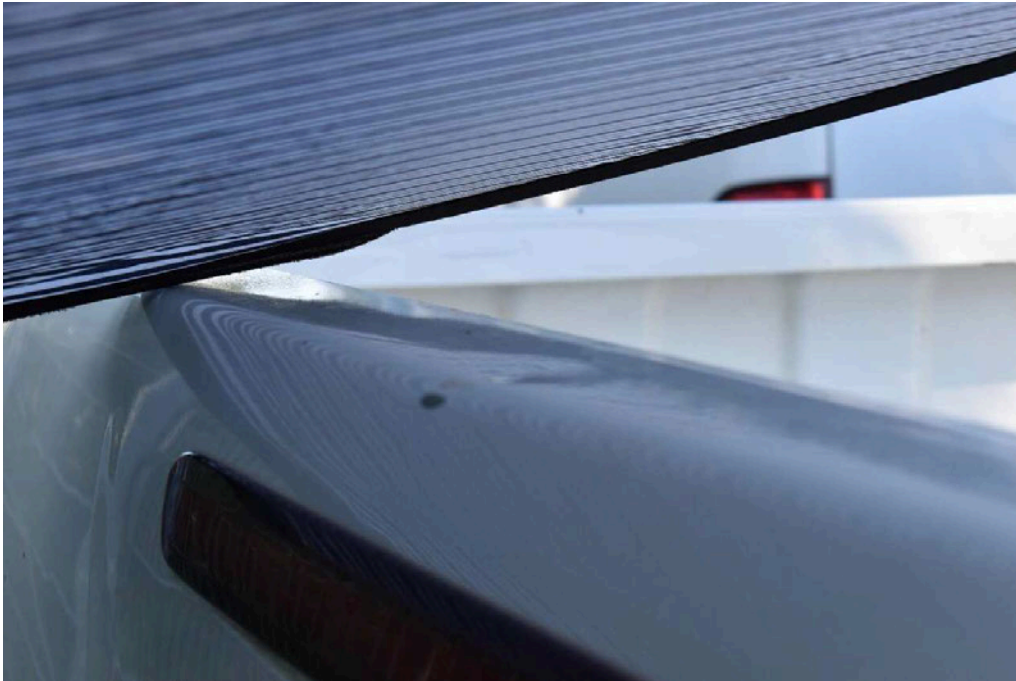
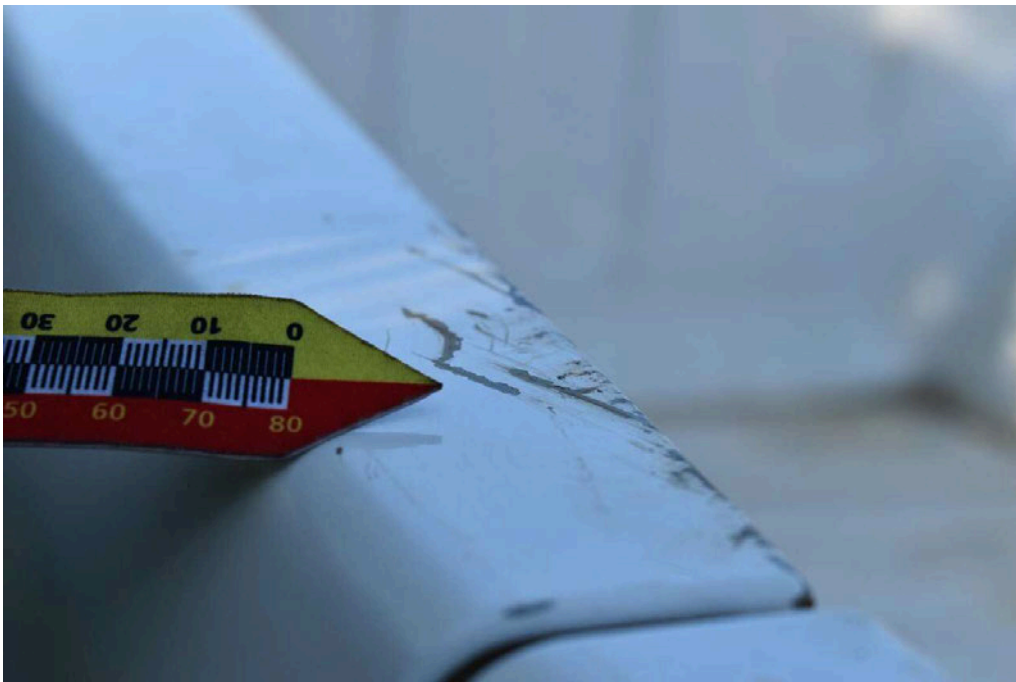
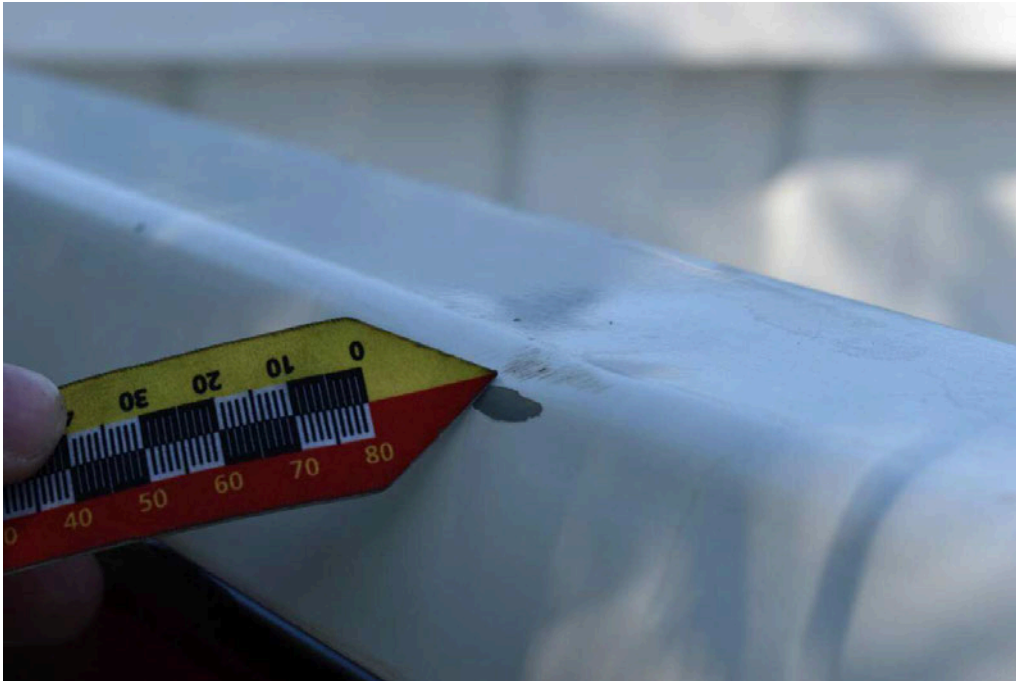
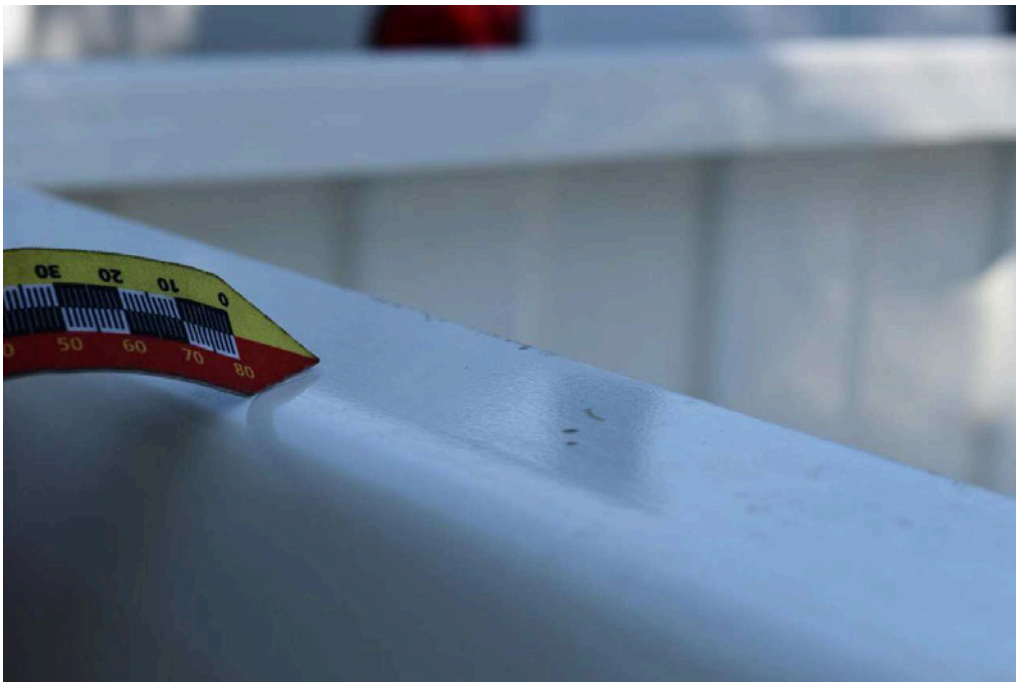
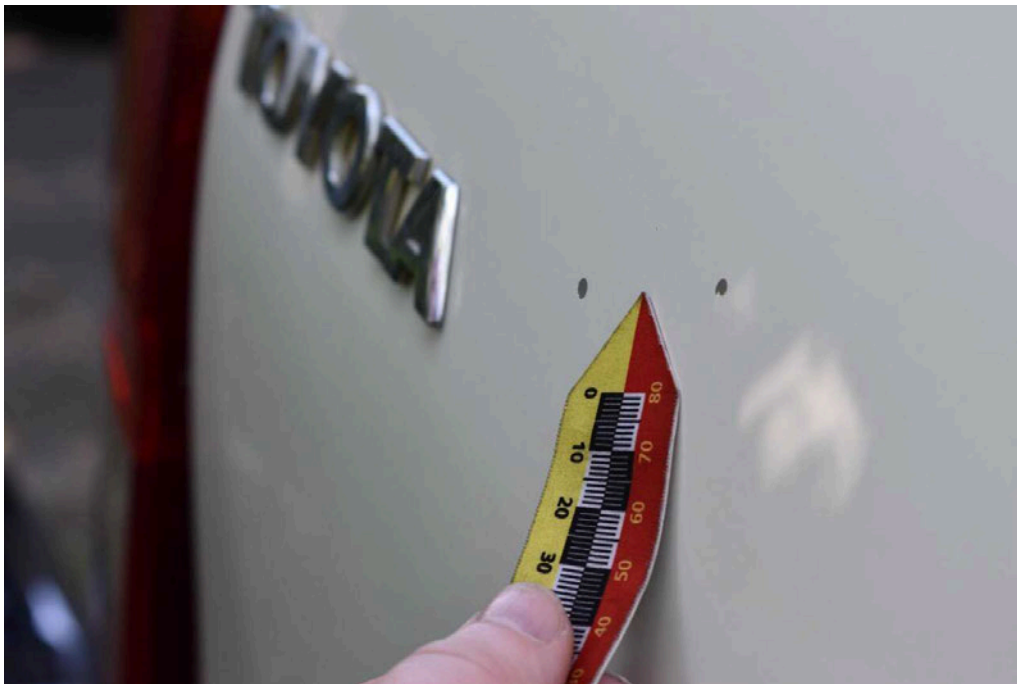
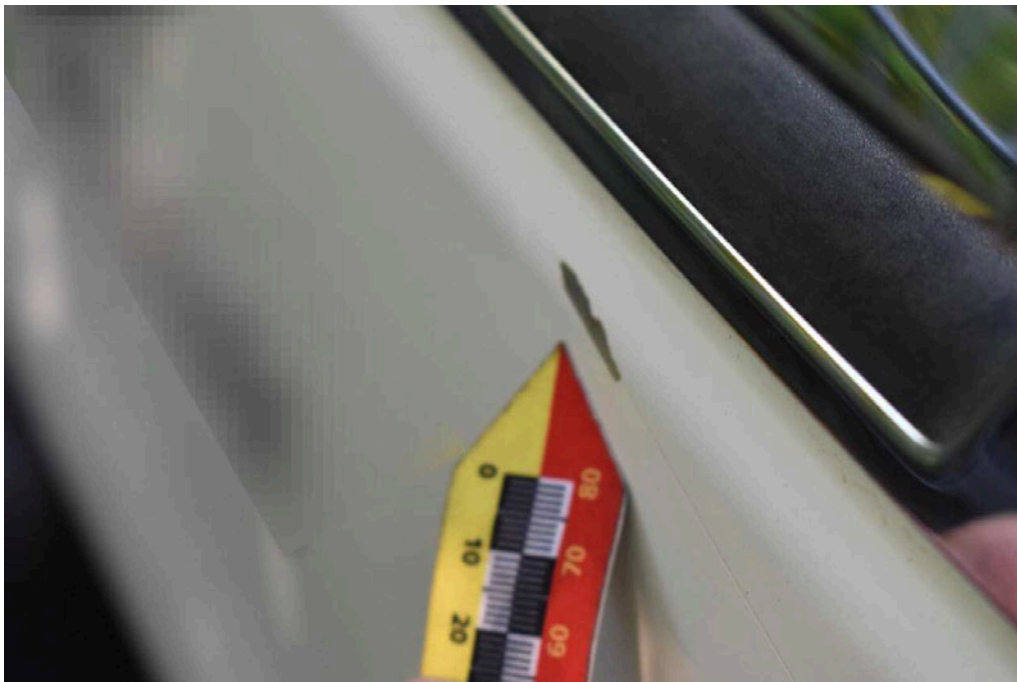
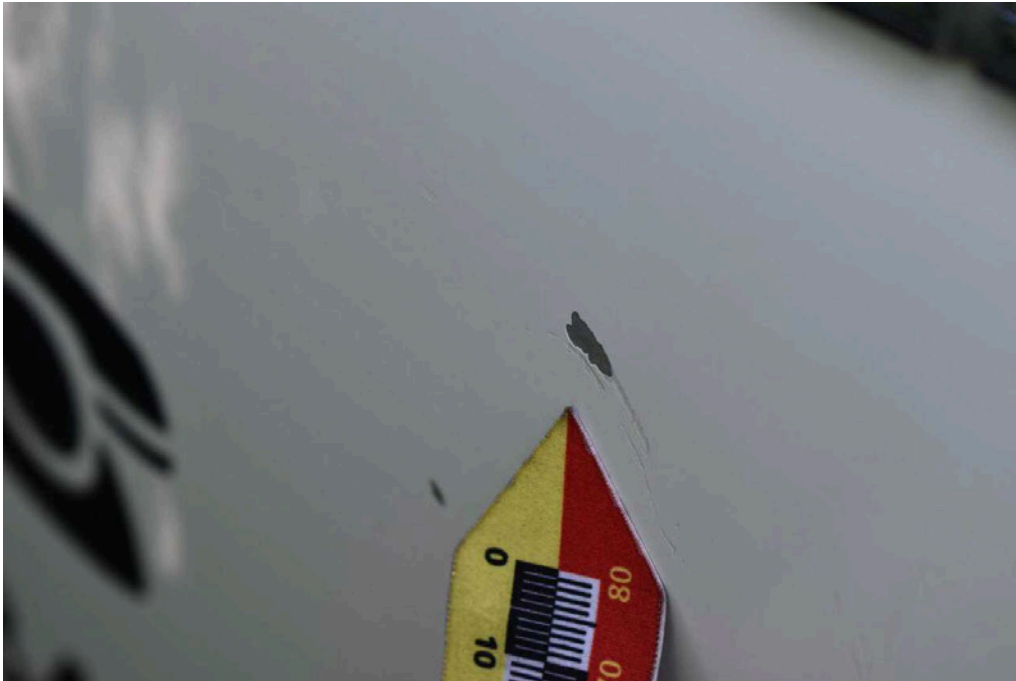
Bild 48
Fahrzeugheck Heckklappe Kratzer/Dellen

Bild 49
Fahrzeugheck Heckklappe Kratzer/Dellen

Bild 50
Fahrzeugheck Heckklappe Kratzer/Dellen

Bild 51
Fahrzeugheck Heckklappe Kratzer/Dellen

Bild 52
Fahrzeugheck Heckklappe Kratzer/Dellen

Bild 53
Fahrzeugheck Heckklappe Kratzer/Dellen

Bild 54
Fahrzeugheck Heckklappe Kratzer/Dellen

Bild 55
Fahrzeugheck Heckklappe Kratzer/Dellen

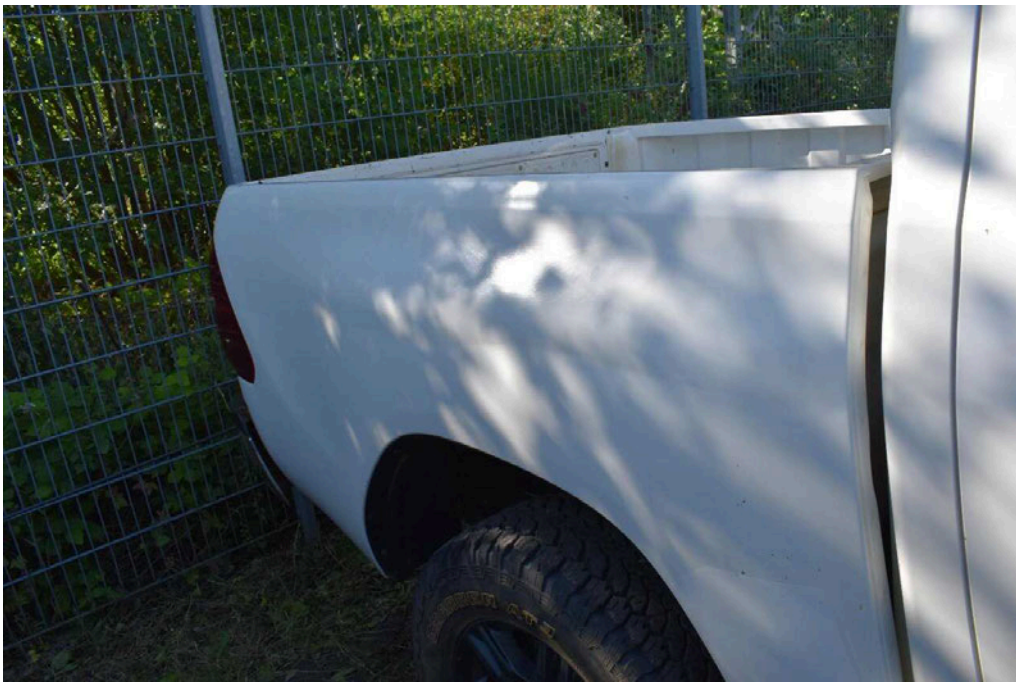
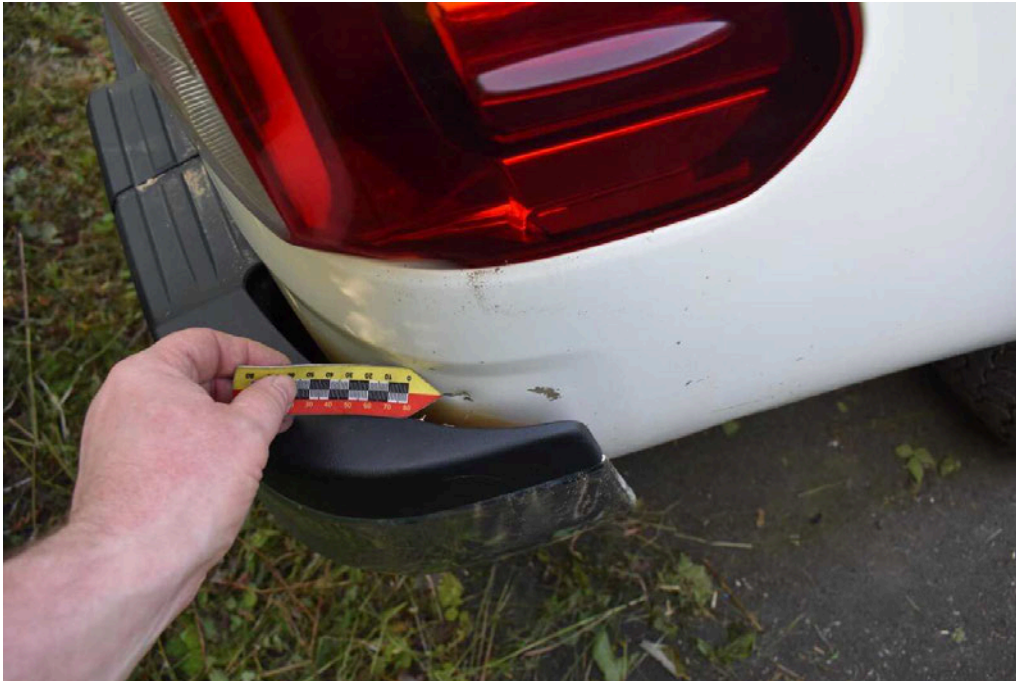
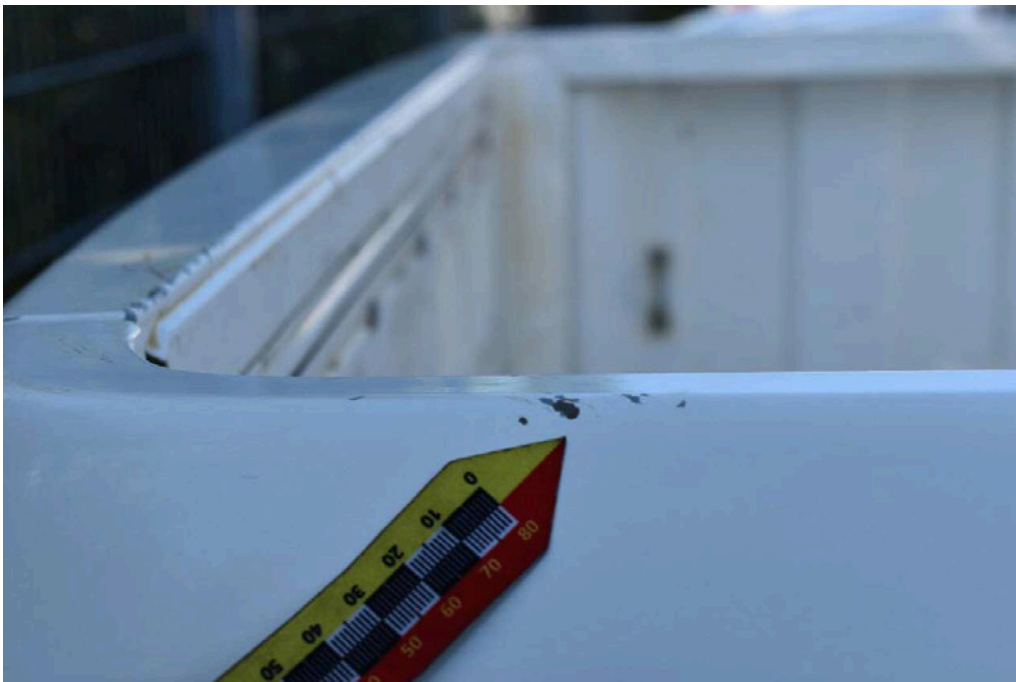
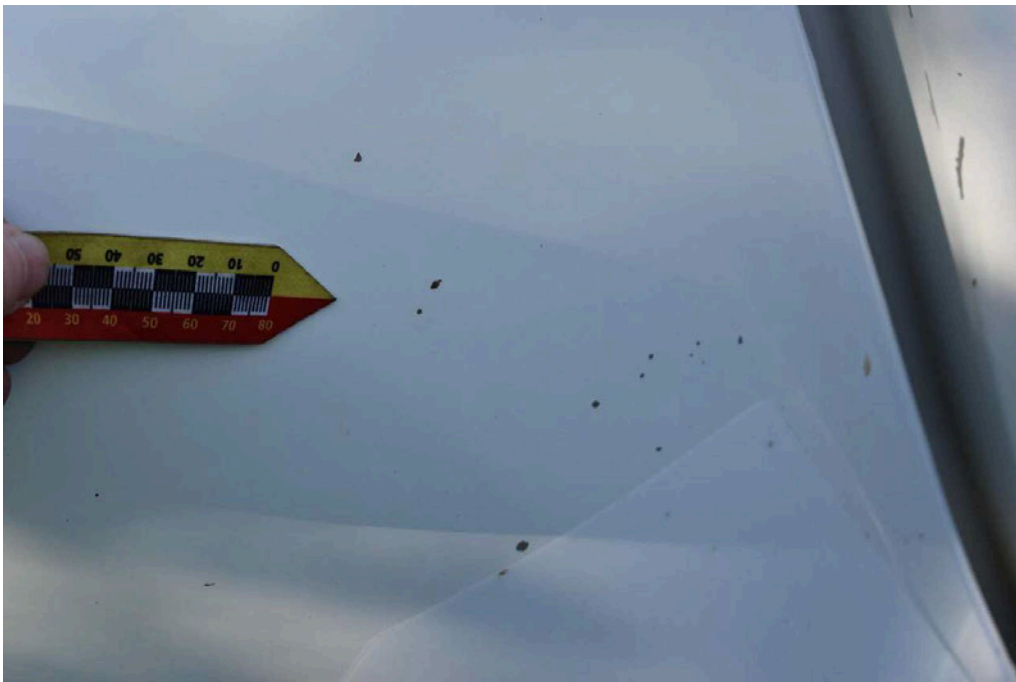
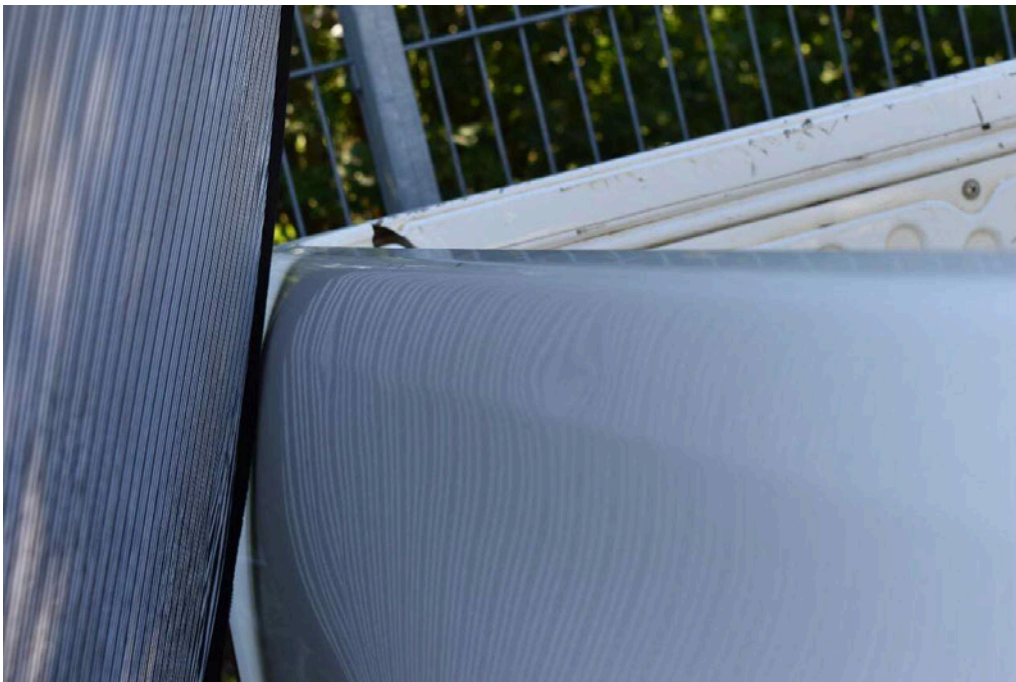
Bild 56
rechte Seite Seitenwand rechts Kratzer/Dellen

Bild 57
rechte Seite Seitenwand rechts Kratzer/Dellen

Bild 58
rechte Seite Seitenwand rechts Kratzer/Dellen

Bild 60
rechte Seite Seitenwand rechts Kratzer/Dellen

Bild 62
rechte Seite Seitenwand rechts Kratzer/Dellen

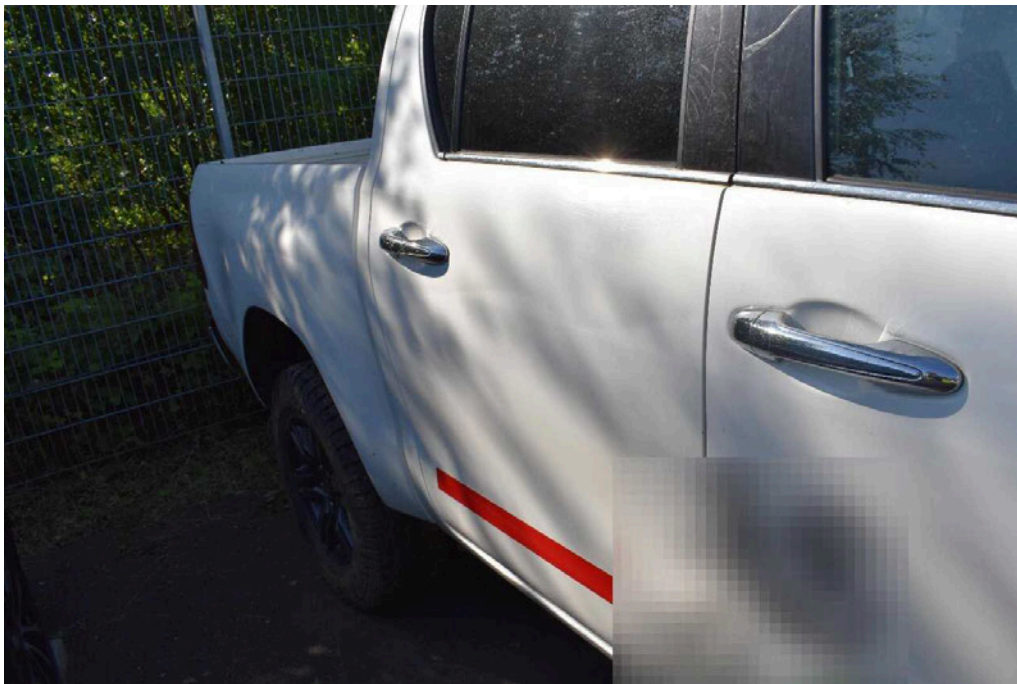
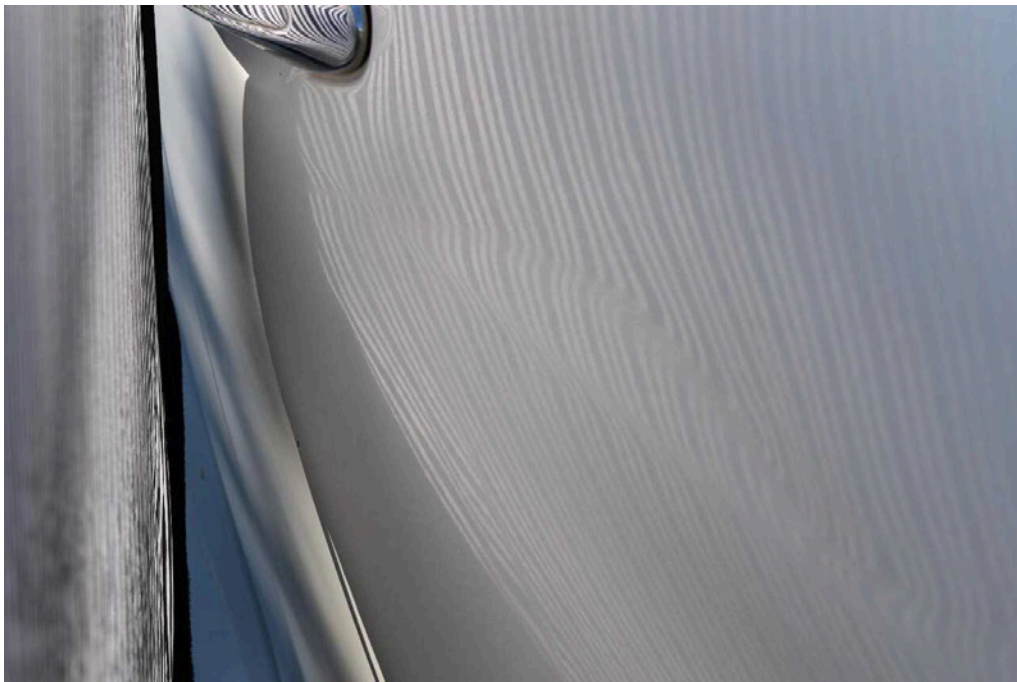
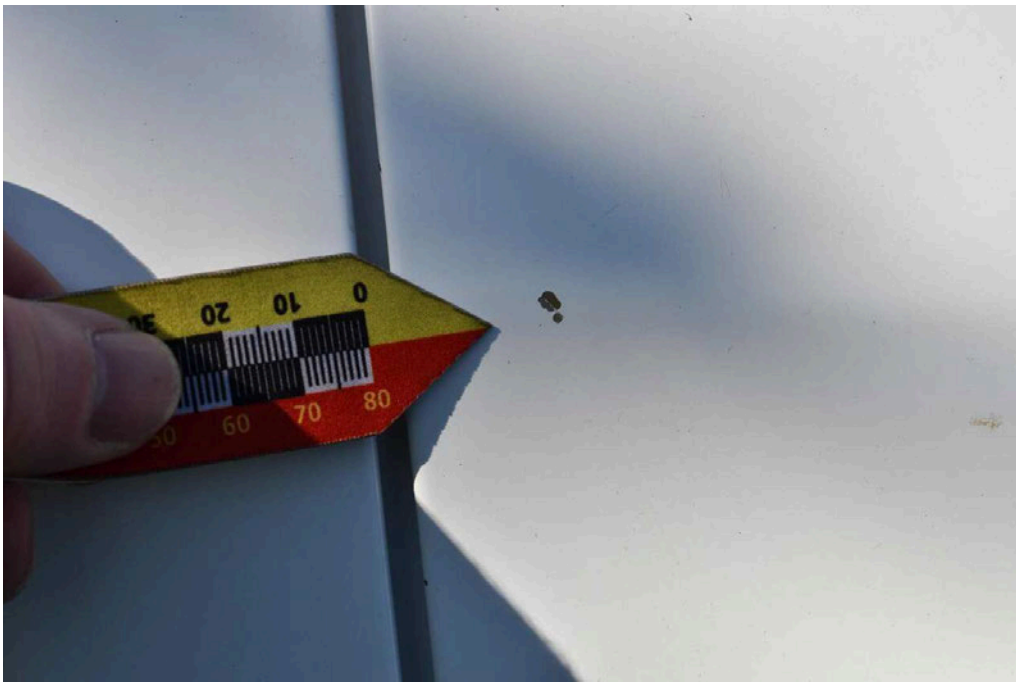
Bild 63
rechte Seite Tür hinten rechts Kratzer/Dellen

Bild 64
rechte Seite Tür hinten rechts Kratzer/Dellen

Bild 66
rechte Seite Tür hinten rechts Kratzer/Dellen

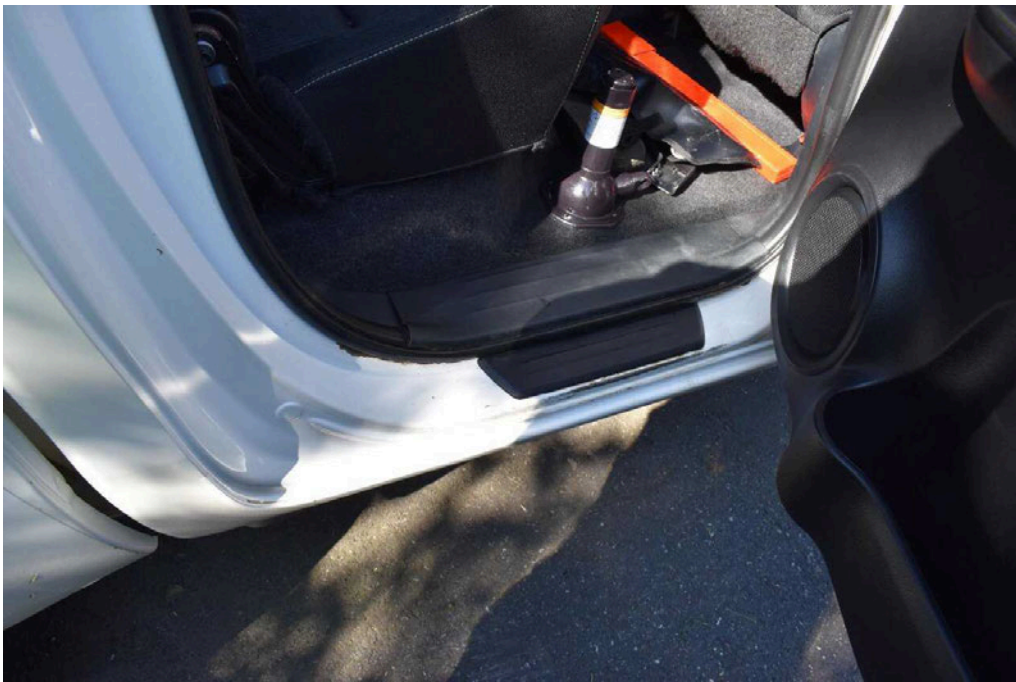
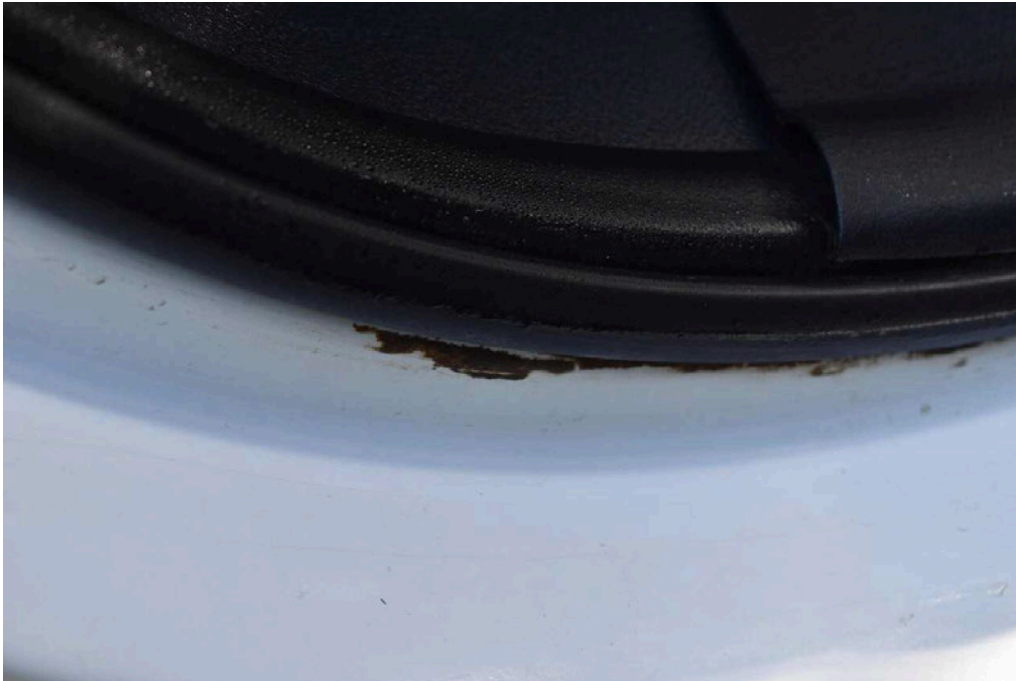
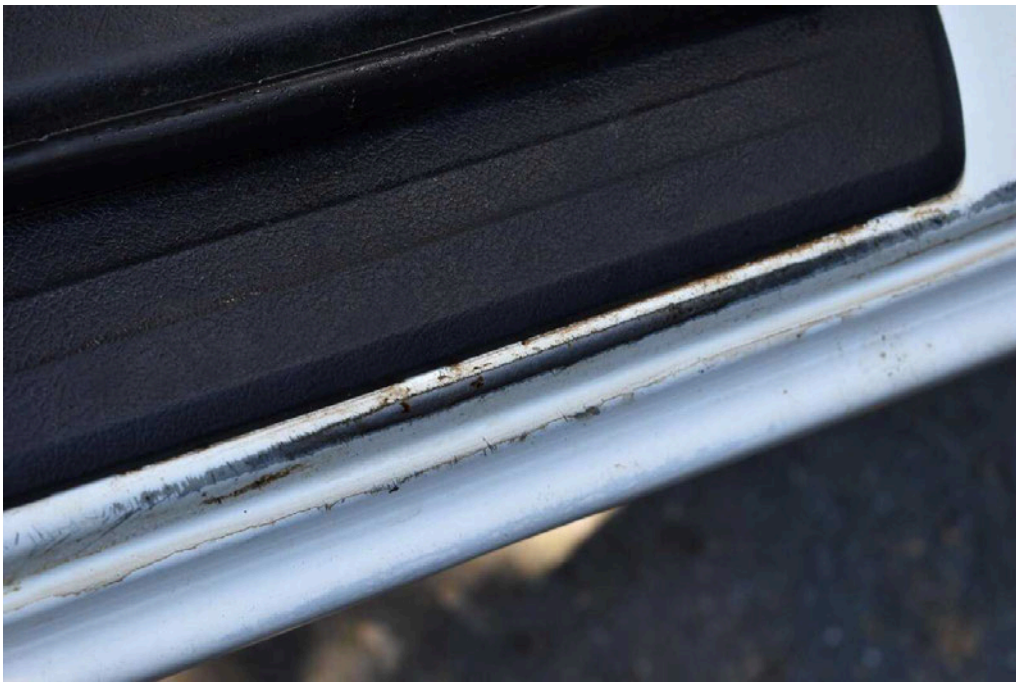
Bild 68
Innenraum Einstieg hinten rechts Lackabtrag und Korrosion

Bild 69
Innenraum Einstieg hinten rechts Lackabtrag und Korrosion

Bild 70
Innenraum Einstieg hinten rechts Lackabtrag und Korrosion

geschätzte Reparaturkosten (exkl. MwSt.)	Minderwert
Lackierung	1.285,00 €	550,00 €
linke Seite, Kotflügel vorne links, Kratzer, lackieren	875,00 €	350,00 €
linke Seite, Tür vorne links, Kratzer, Smart Repair	60,00 €	60,00 €
Innenraum, Einstieg hinten rechts, Lackabtrag und Korrosion, instandsetzen + lackieren	350,00 €	140,00 €

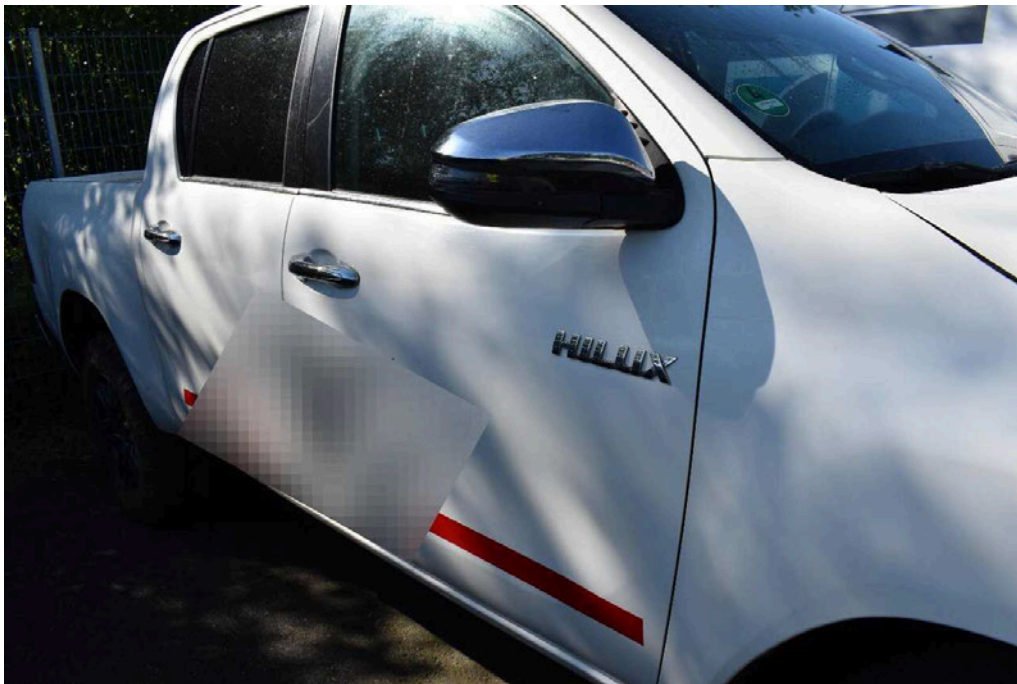
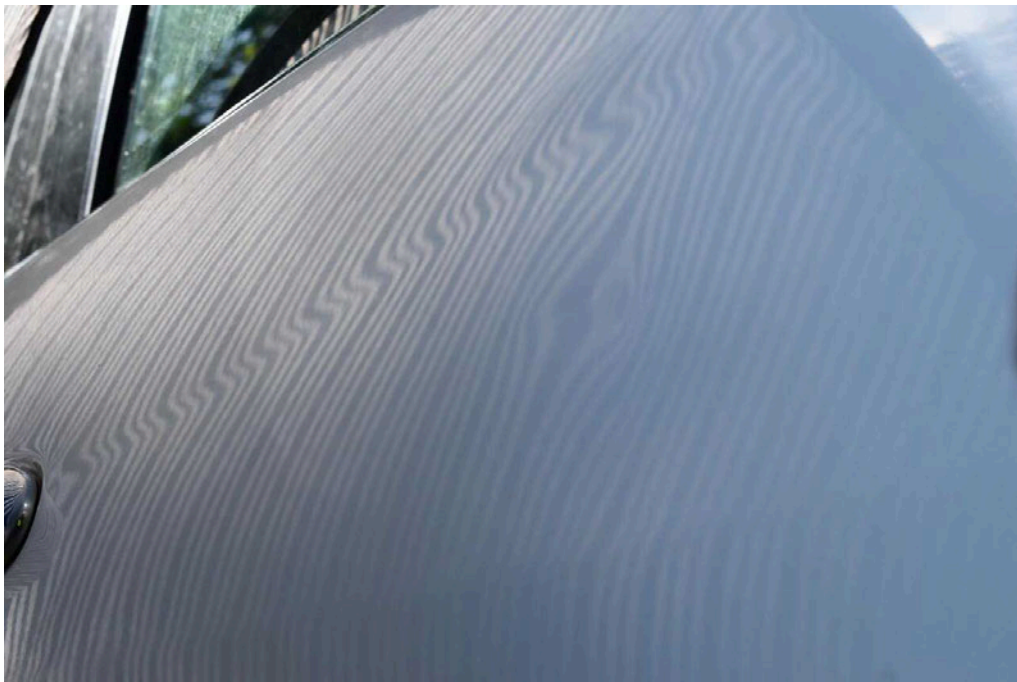
Bild 71
rechte Seite Tür vorne rechts Dellen

Bild 72
rechte Seite Tür vorne rechts Dellen

geschätzte Reparaturkosten (exkl. MwSt.)	Minderwert
Karosserie	8.270,00 €	3.350,00 €
Fahrzeugfront, Motorhaube, Dellen, instandsetzen + lackieren	1.485,00 €	600,00 €
Innenraum, Einstieg vorne links, Kratzer/Dellen, instandsetzen + lackieren	350,00 €	140,00 €
linke Seite, Tür hinten links, Dellen, Smart Repair	140,00 €	140,00 €
linke Seite, Seitenwand links, Kratzer/Dellen, instandsetzen + lackieren	1.310,00 €	500,00 €
Fahrzeugheck, Heckklappe, Kratzer/Dellen, instandsetzen + lackieren	1.195,00 €	480,00 €
rechte Seite, Seitenwand rechts, Kratzer/Dellen, instandsetzen + lackieren	1.310,00 €	500,00 €
rechte Seite, Tür hinten rechts, Kratzer/Dellen, instandsetzen + lackieren	1.220,00 €	490,00 €
rechte Seite, Tür vorne rechts, Dellen, instandsetzen + lackieren	1.260,00 €	500,00 €

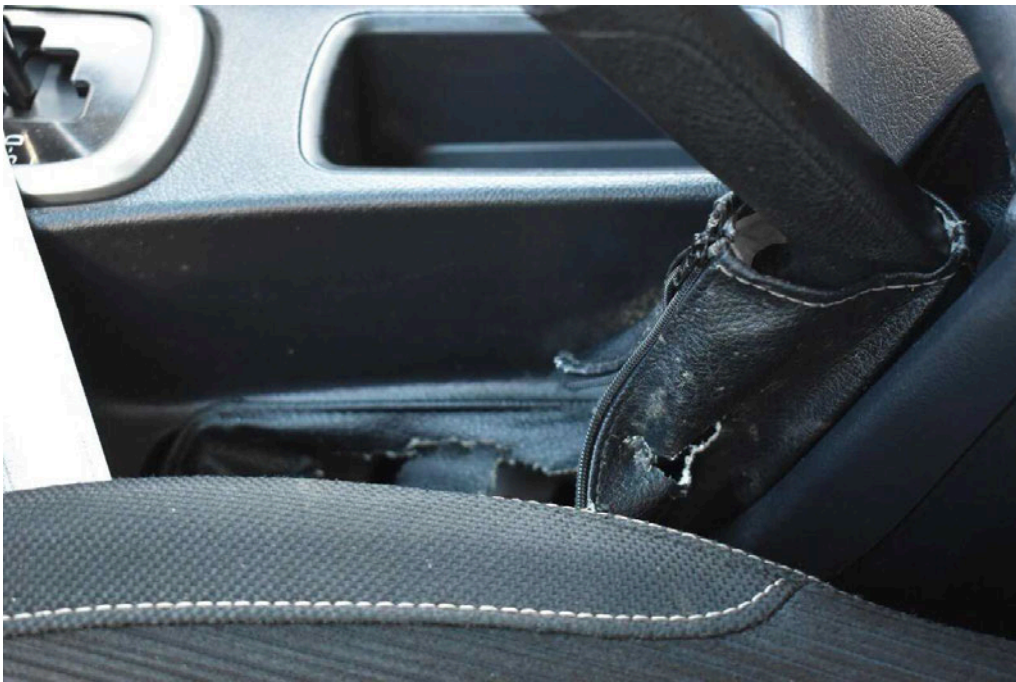
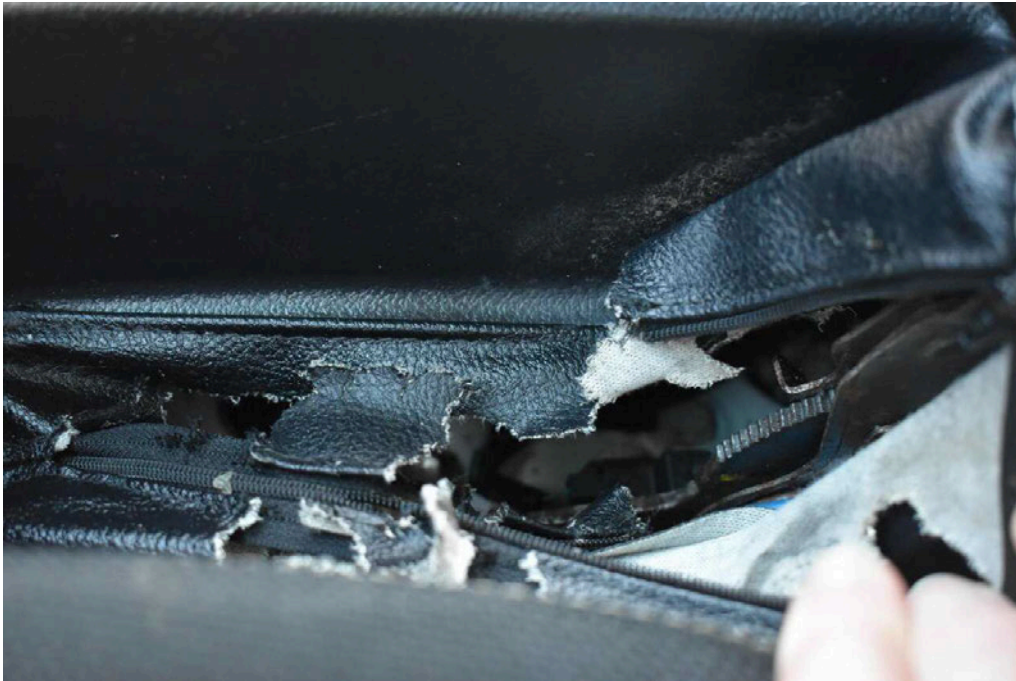
Bild 74
Innenraum Handbremshebel Abdeckung beschädigt

Bild 75
Innenraum Handbremshebel Abdeckung beschädigt

geschätzte Reparaturkosten (exkl. MwSt.)	Minderwert
Innenraum / Kofferraum	525,00 €	525,00 €
Innenraum, Handbremshebel, Abdeckung, beschädigt, erneuern	350,00 €	350,00 €
Innenraum, Rücksitzbank, Bezug, lose, instandsetzen - Kostenerweiterung möglich	100,00 €	100,00 €
Innenraum, Handschuhfach, Dämpfer fehlt, beschädigt, erneuern	75,00 €	75,00 €

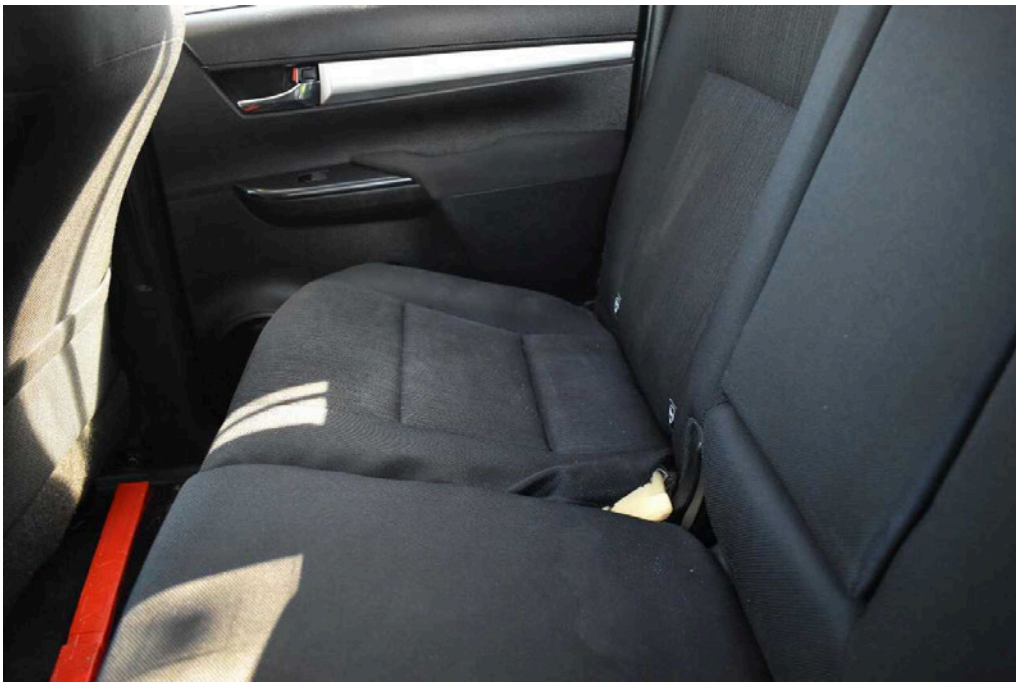
Bild 76
Innenraum Rücksitzbank Bezug lose
