Minderwertbericht

Amtliches Kennzeichen:		FIN:	AHTBB3CD501780870
HSN/TSN:	5013 / AKL	Fahrzeugart:	PKW (Geländewagen)
Aufbau:	Pickup	Hersteller:	Toyota
Modell:	Hilux 2.4 D-4D Double Cab Comfort 4x4 (EURO 6d)	Erstzulassung:	21.02.2023
Letztzulassung:	21.02.2023	Anzahl Vorbesitzer:	0
Anzahl Türen:	4	Emissionsgruppe:	Euro 6d
Feinstaubplakette:	Grün	Leistung:	110,0 KW
Hubraum:	2.393 ccm	Antriebsart:	Diesel
Antriebskonzept:	Allradantrieb	Getriebeart:	Automatik
Laufleistung abgelesen:	161451 Kilometer	Laufleistung geschätzt:	161451 Kilometer

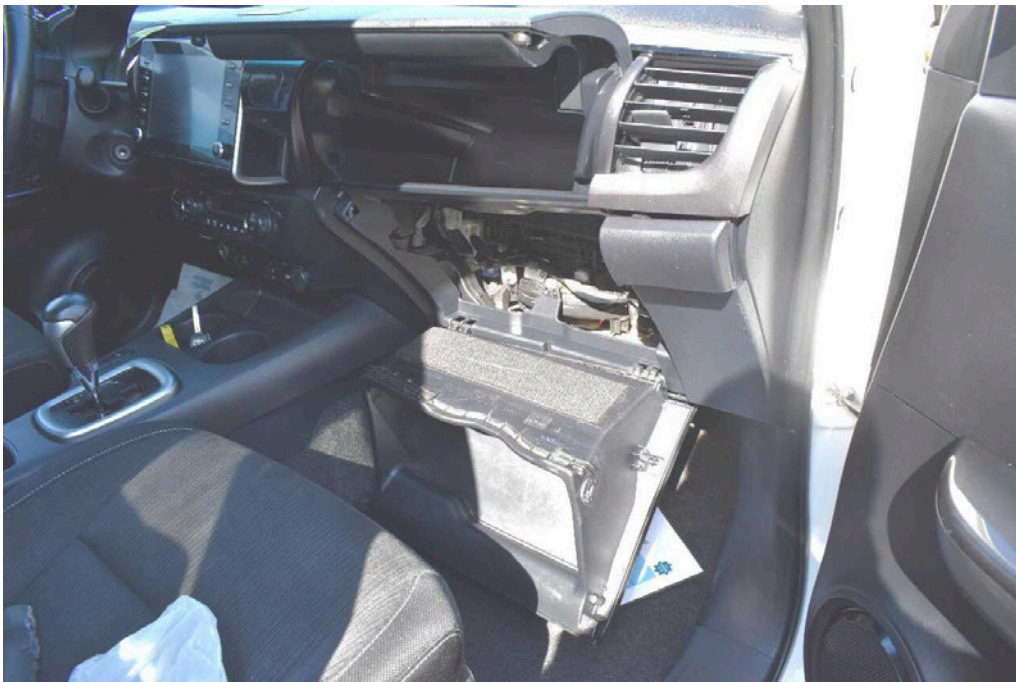
Bild 78
Innenraum Handschuhfach Dämpfer fehlt beschädigt

geschätzte Reparaturkosten (exkl. MwSt.)	Minderwert
Innenraum / Kofferraum	525,00 €	525,00 €
Innenraum, Handbremshebel, Abdeckung, beschädigt, erneuern	350,00 €	350,00 €
Innenraum, Rücksitzbank, Bezug, lose, instandsetzen - Kostenerweiterung möglich	100,00 €	100,00 €
Innenraum, Handschuhfach, Dämpfer fehlt, beschädigt, erneuern	75,00 €	75,00 €
