**VXKUPHNEKN4163958**

## Zustandsbericht

Besichtigungsdatum: 10.07.2026  
**Protokollnummer: 46466318**  
Erstellt durch: Paula Kube  
Besichtigt durch: Matthias Budich

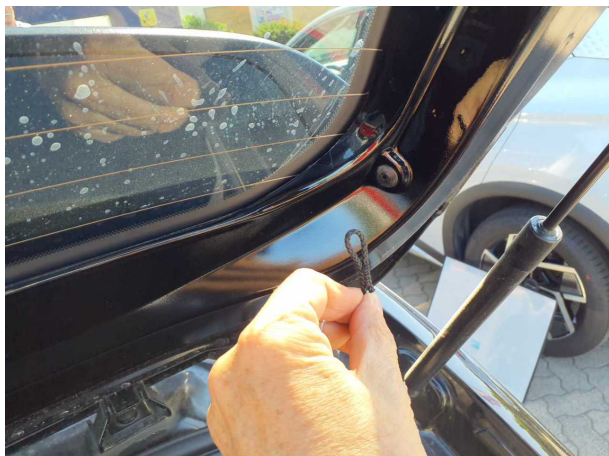
| Nr. | Bauteilgruppe | Beschreibung |
|---|---|---|
| 1 | Interieur | Hutablage (Halterung rechts) - gebrochen / gerissen - erneuern |

**Beschädigung #1:** Interieur: Hutablage (Halterung rechts) - gebrochen / gerissen - erneuern

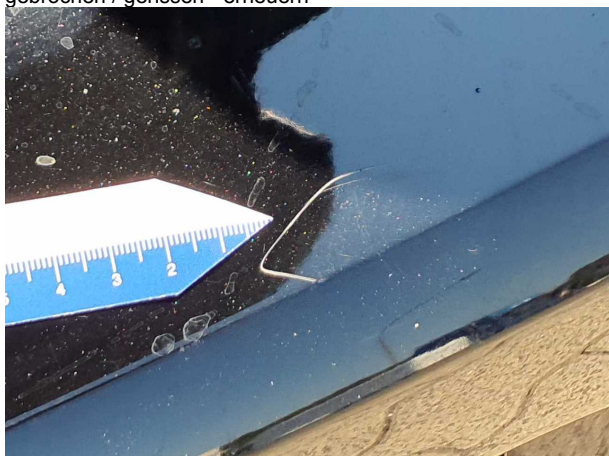
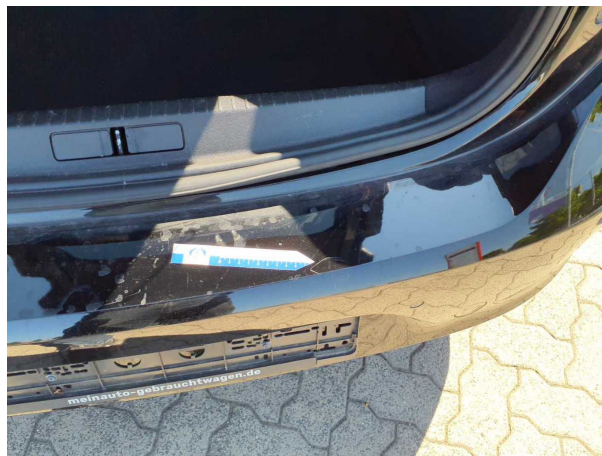
| Nr. | Bauteilgruppe | Beschreibung |
|---|---|---|
| 2 | Stoßfänger hinten | Stoßfänger hinten (Ladekante) - Kratzer - Smart Repair |

**Beschädigung #2:** Stossfänger hinten: Stossfänger hinten (Ladekante) - Kratzer - Smart Repair

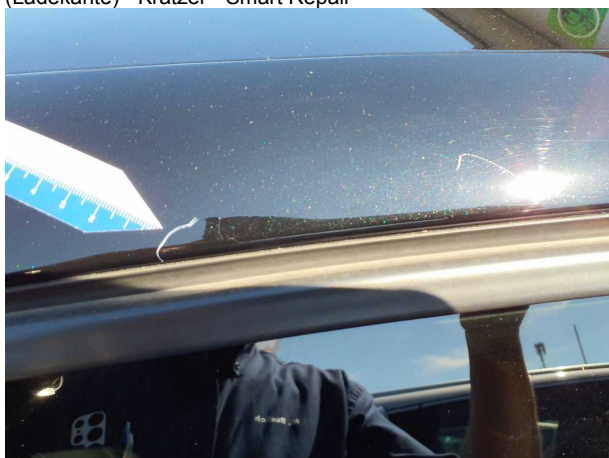
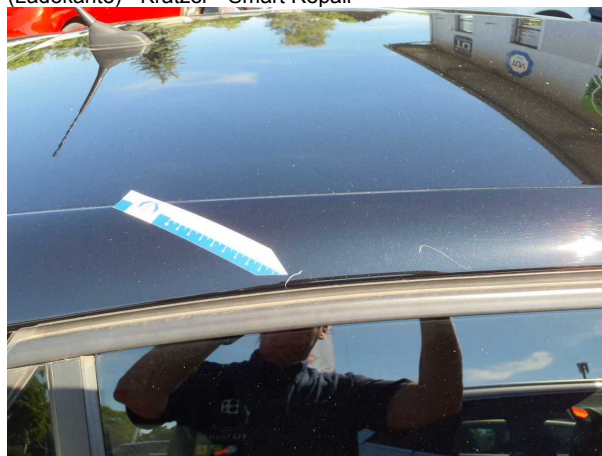
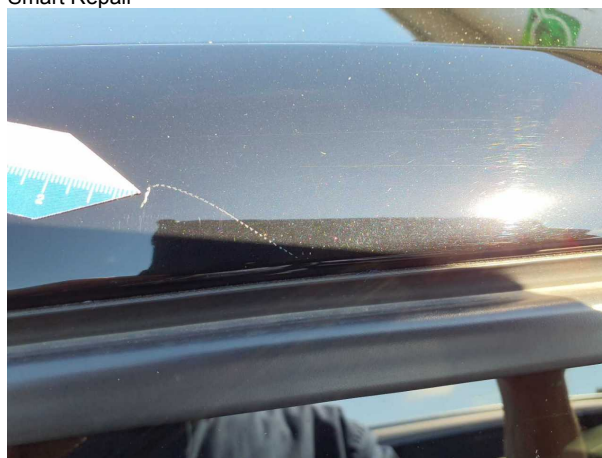
| Nr. | Bauteilgruppe | Beschreibung |
|---|---|---|
| 3 | Fahrzeugdach | Dachholm rechts - Kratzer - Smart Repair |

**Beschädigung #3:** Fahrzeugdach: Dachholm rechts - Kratzer - Smart Repair

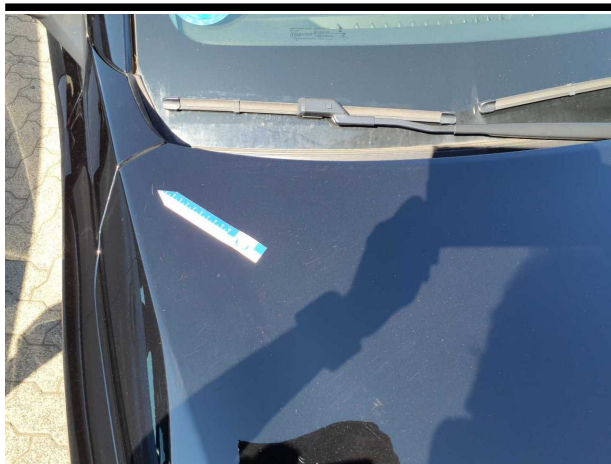
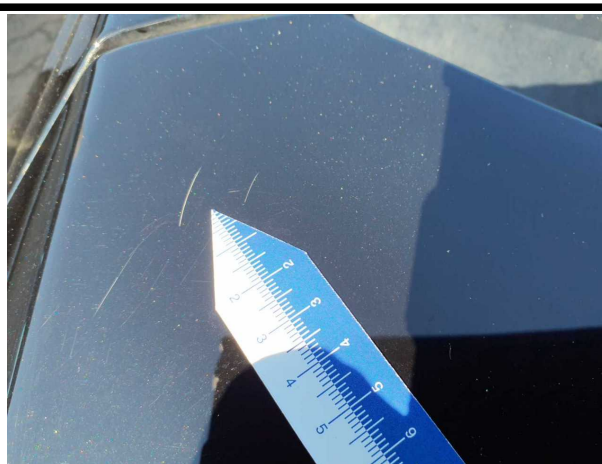
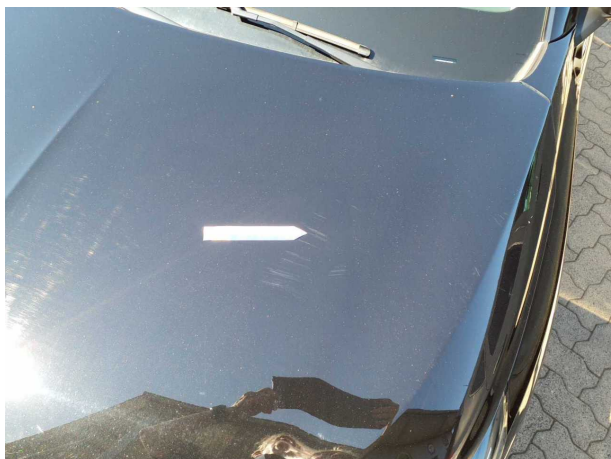
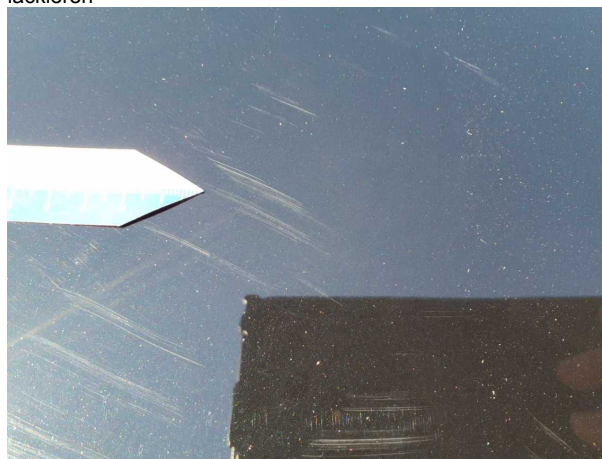
| Nr. | Bauteilgruppe | Beschreibung |
|---|---|---|
| 8 | Motorhaube | Motorhaube - Kratzer - lackieren |

**Beschädigung #8:** Motorhaube: Motorhaube - Kratzer - lackieren

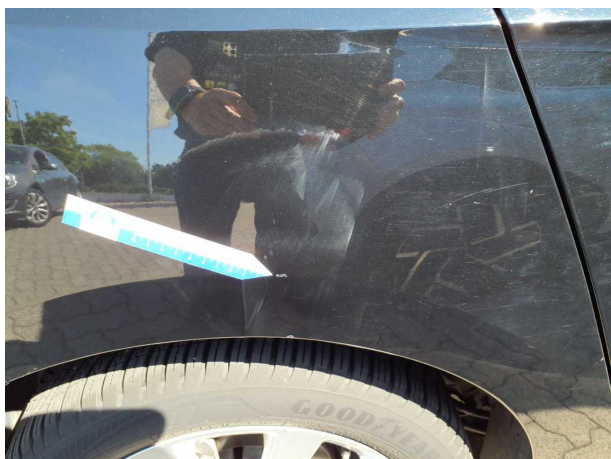
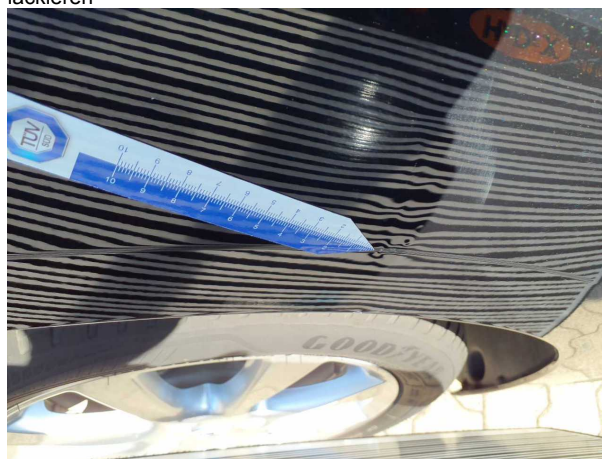
| Nr. | Bauteilgruppe | Beschreibung |
|---|---|---|
| 9 | Seitenwand rechts | Seitenwand - Delle / Lackschaden - instandsetzen und lackieren |

**Beschädigung #9:** Seitenwand rechts: Seitenwand - Delle / Lackschaden - instandsetzen und lackieren

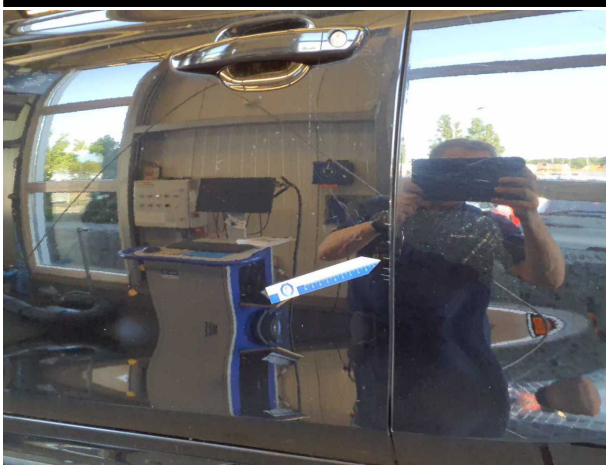
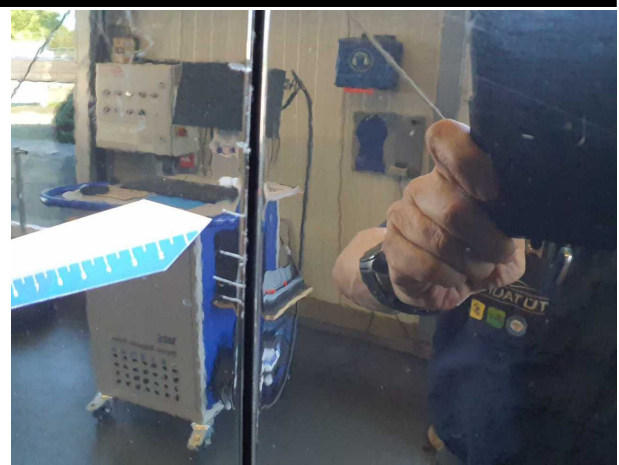
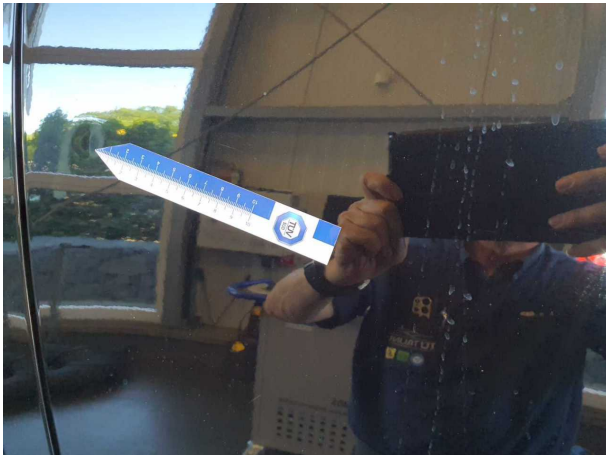
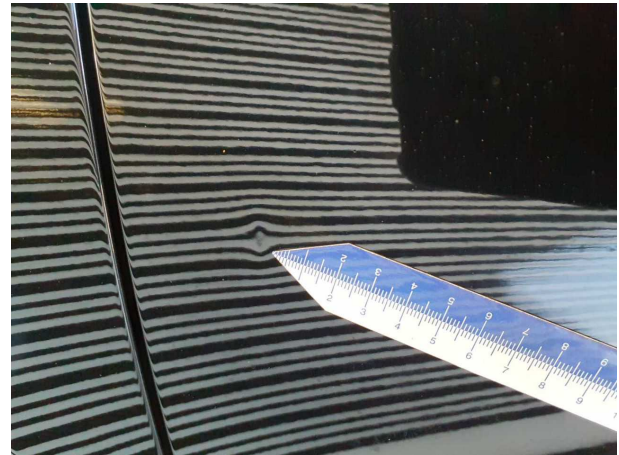
| Nr. | Bauteilgruppe | Beschreibung |
|---|---|---|
| 10 | Tür vorn links | Tür - Kratzer - instandsetzen und lackieren |

**Beschädigung #10:** Tür vorn links: Tür - Kratzer - instandsetzen und lackieren

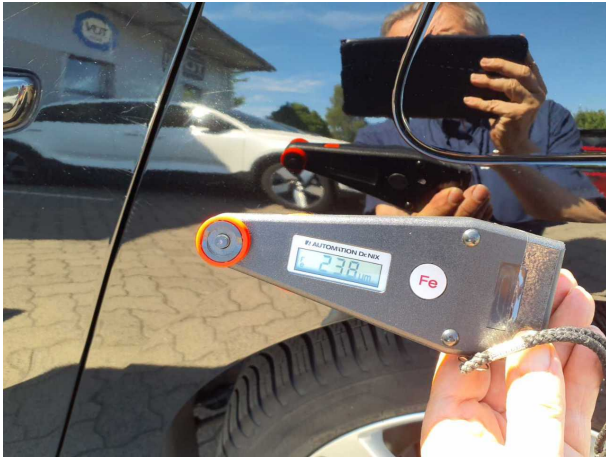
**Nachlackierung 1:** Seitenwand links

| Nr. | Ort |
|---|---|
| 1 | Seitenwand links, fachgerecht ausgeführt, Reparaturrechnung nicht vorhanden |
