Ford

PUMA1.0ECOBOOST

VIN:WF02XXERK2PY52466

Détails de l'inspection

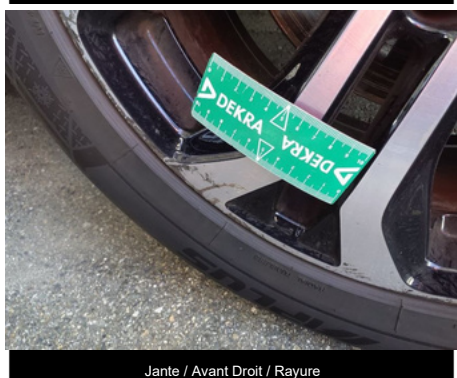
#	Élément	Domma g e	Correction
001	Jante / Avant Droit Matériau : Alliagealuminium / Diamètre Jante/Pneu : 17 "	Rayure	Réparation

Jante / Avant Droit / Rayure

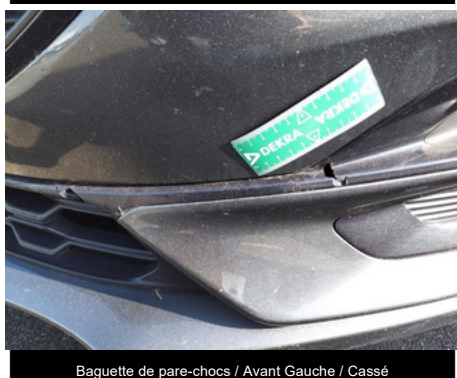
002	Baguette de pare-chocs / Avant Gauche	Cassé	Echange

Baguette de pare-chocs / Avant Gauche / Cassé

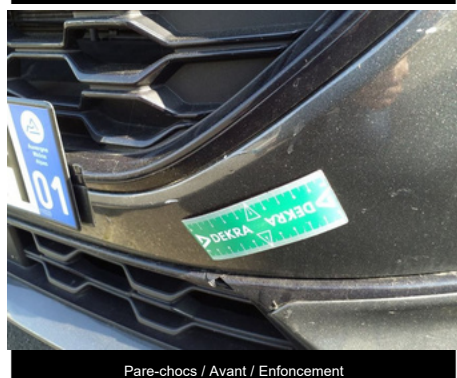
003	Pare-chocs / Avant	Enfoncement	Réparation

Pare-chocs / Avant / Enfoncement

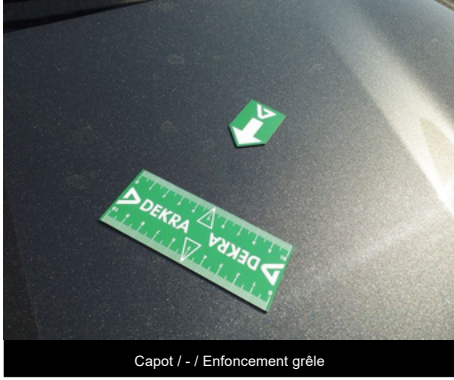
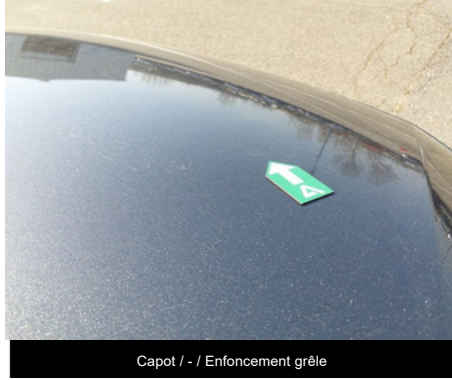
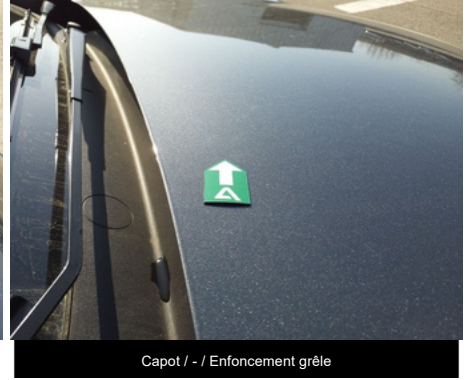
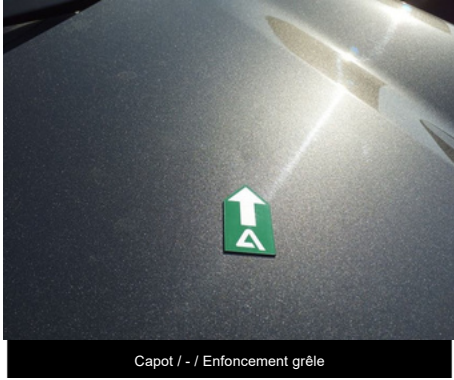
004	Capot / -	Enfoncement grêle	Réparation

Capot / - / Enfoncement grêle

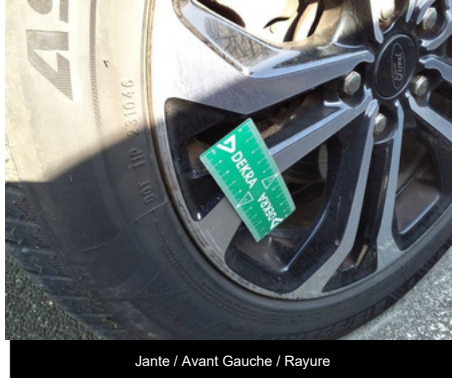
005	Jante / Avant Gauche <small>Matériau : Alliagealuminium / Diamètre Jante/Pneu : 17 "</small>	Rayure	Réparation

Jante / Avant Gauche / Rayure

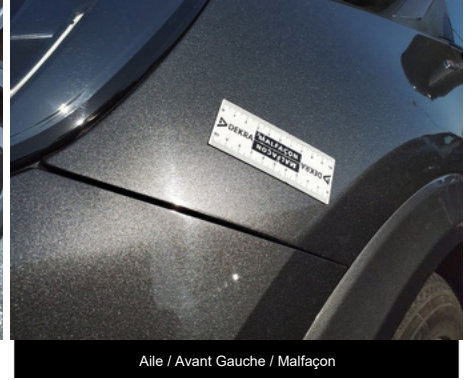
006	Aile / Avant Gauche	Malfaçon	Peinture

Aile / Avant Gauche / Malfaçon

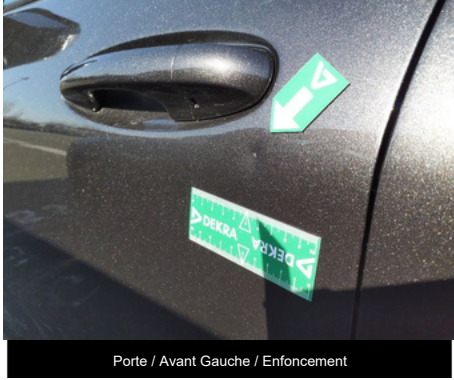
007	Porte / Avant Gauche	Enfoncement	Réparation

Porte / Avant Gauche / Enfoncement

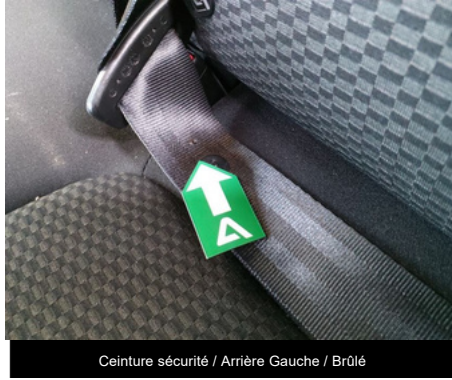
008	Ceinture sécurité / Arrière Gauche	Brûlé	Echange

Ceinture sécurité / Arrière Gauche / Brûlé

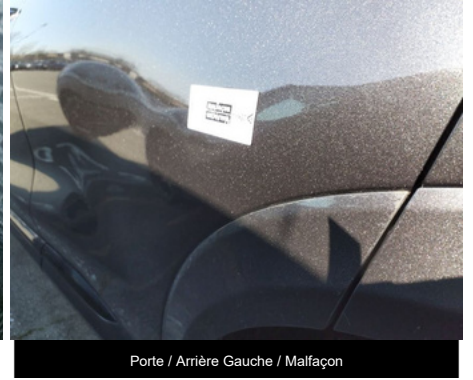
009	Porte / Arrière Gauche	Malfaçon	Peinture

Porte / Arrière Gauche / Malfaçon

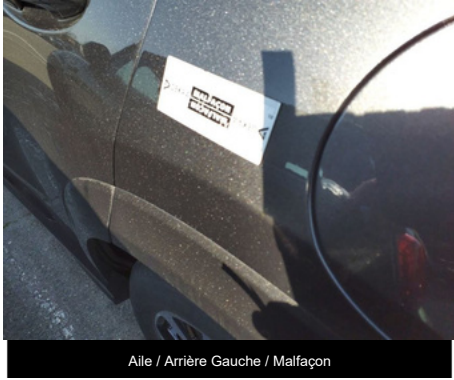
010	Aile / Arrière Gauche	Malfaçon	Peinture

Aile / Arrière Gauche / Malfaçon

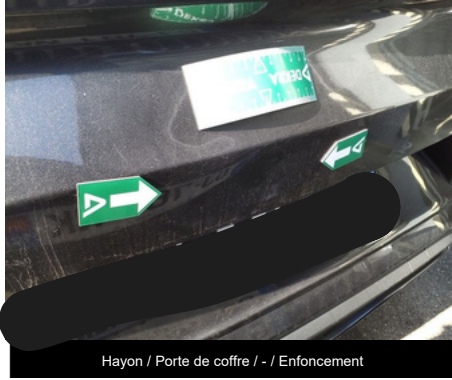
011	Hayon / Porte de coffre / -	Enfoncement	Réparation

Hayon / Porte de coffre / - / Enfoncement

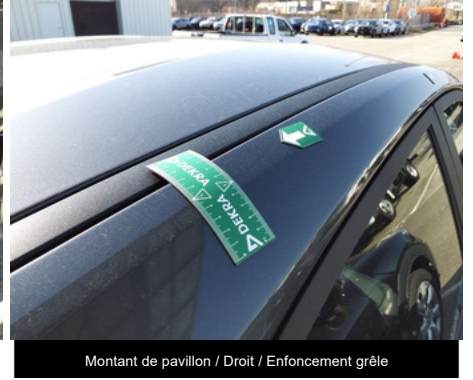
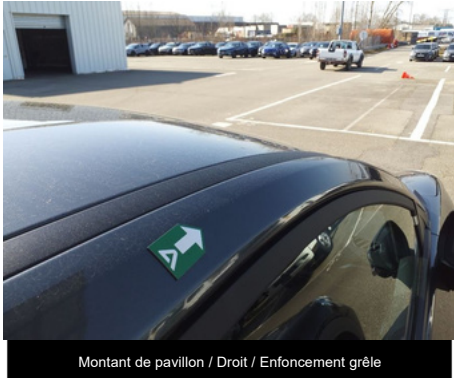
012	Monogramme de hayon/malle / -	Cassé	Echange
013	Montant de pavillon / Droit	Enfoncement grêle	Réparation

Montant de pavillon / Droit / Enfoncement grêle

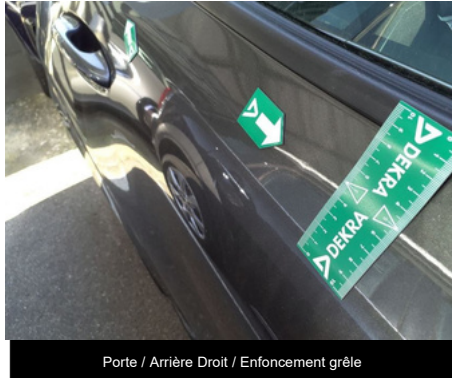
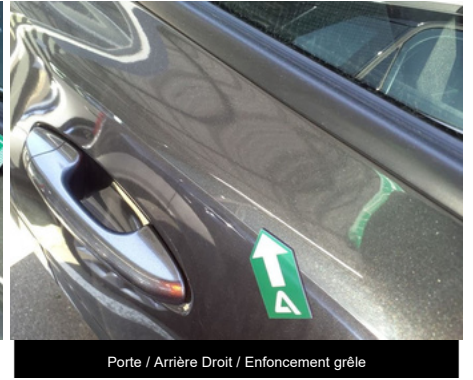
014	Porte / Arrière Droit	Enfoncement grêle	Smart repair

Porte / Arrière Droit / Enfoncement grêle

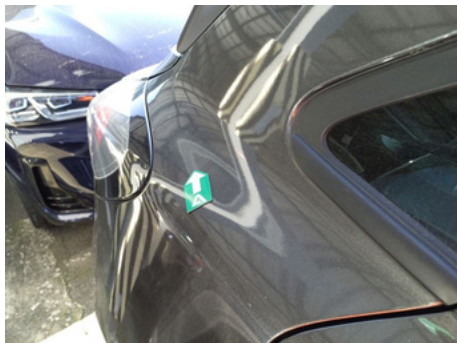
015	Aile / Arrière Droit	Enfoncement grêle	Smart repair

Aile / Arrière Droit / Enfoncement grêle

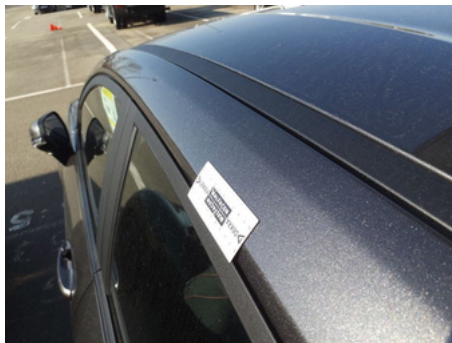
016	Montant de pavillon / Gauche	Malfaçon	Peinture

Montant de pavillon / Gauche / Malfaçon

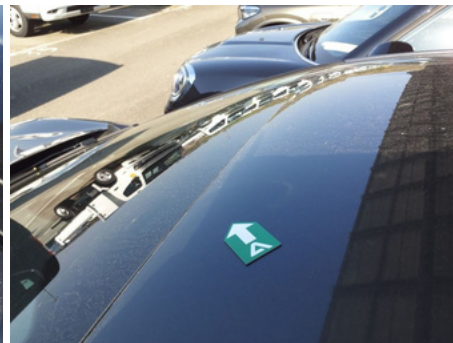
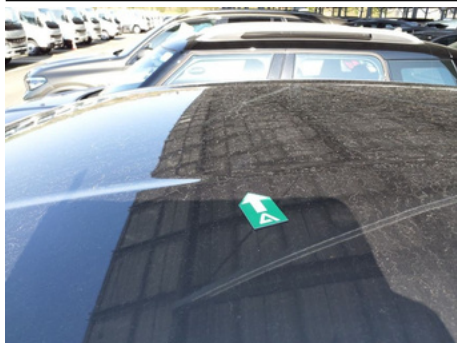
017	Pavillon / -	Enfoncement grêle	Réparation

Pavillon / - / Enfoncement grêle

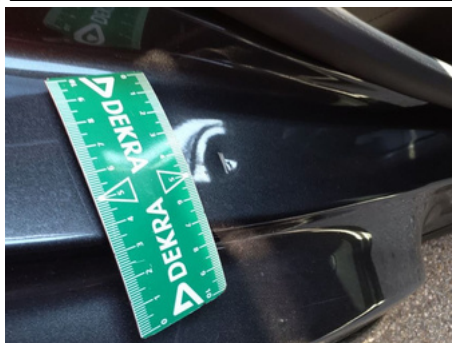
018	Entrée de porte / Arrière Droit	Enfoncement	Réparation

Entrée de porte / Arrière Droit / Enfoncement

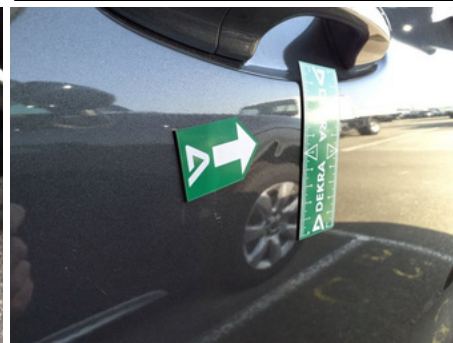
019	Porte / Avant Droit	Enfoncement	Smart repair

Porte / Avant Droit / Enfoncement
