**WP1ZZZ95ZNLB12302**

## Zustandsbericht

Besichtigungsdatum: 14.07.2026  
**Protokollnummer:** 46535643  
Erstellt durch: Paula Kube  
Besichtigt durch: Florian Franzreb

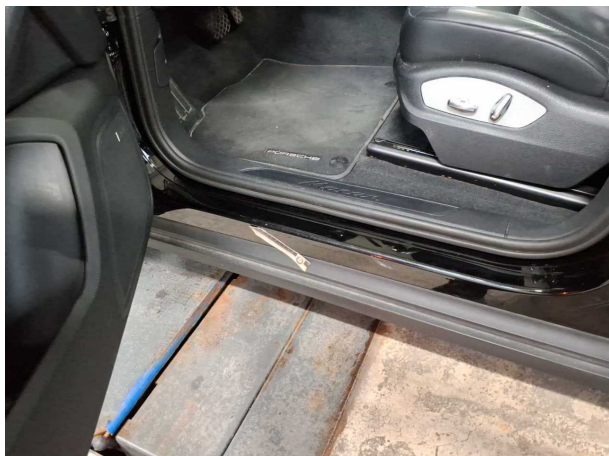
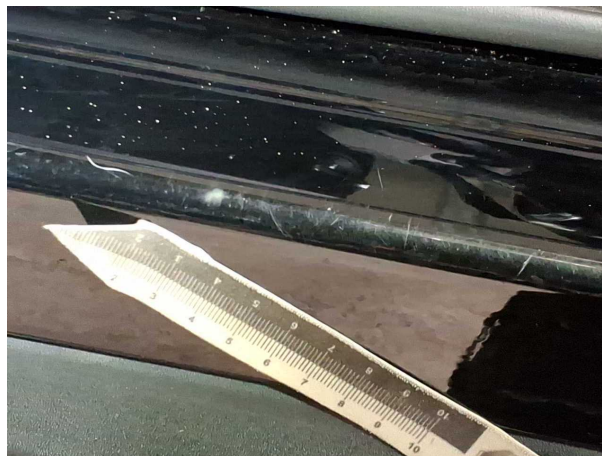
| Nr. | Bauteilgruppe | Beschreibung |
|---|---|---|
| 1 | Schweller links | Einstieg - Kratzer - Smart Repair |

**Beschädigung #1:** Schweller links: Einstieg - Kratzer - Smart Repair

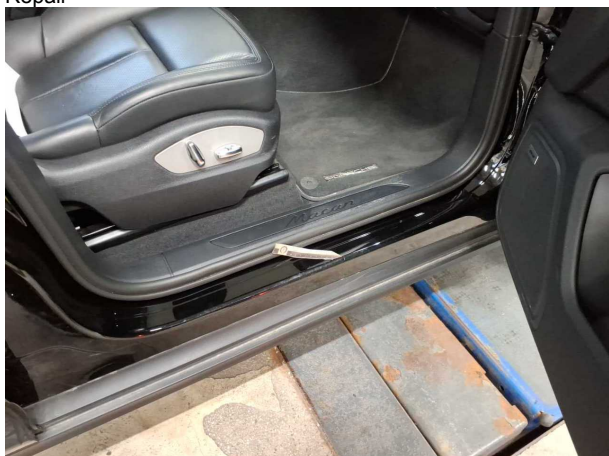
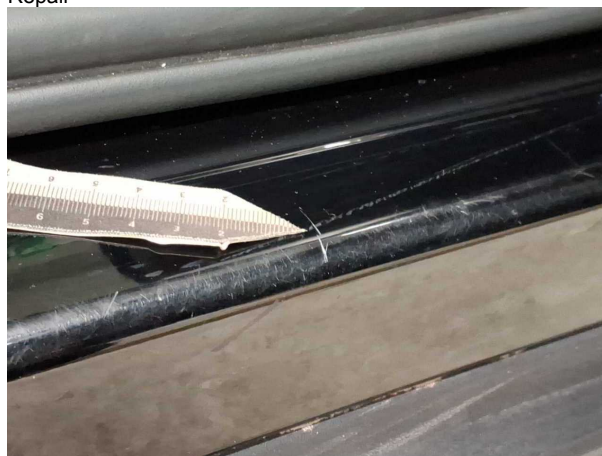
| Nr. | Bauteilgruppe | Beschreibung |
|---|---|---|
| 2 | Schweller rechts | Einstieg - Kratzer - Smart Repair |

**Beschädigung #2:** Schweller rechts: Einstieg - Kratzer - Smart Repair

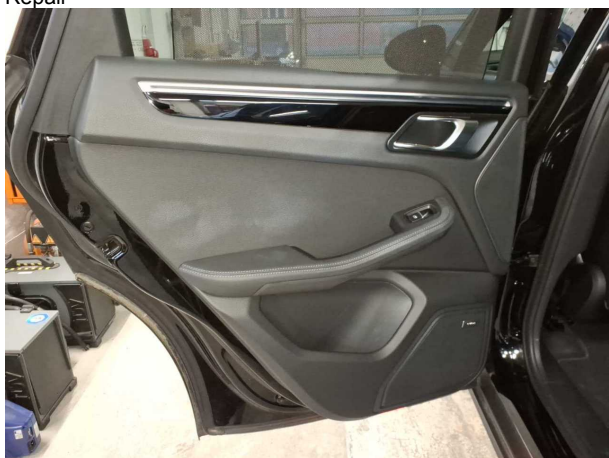
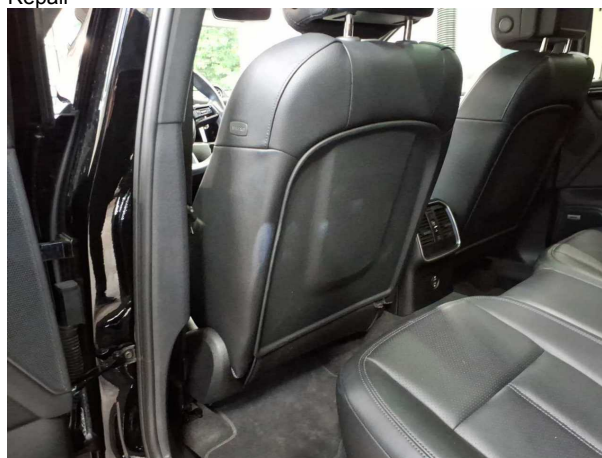
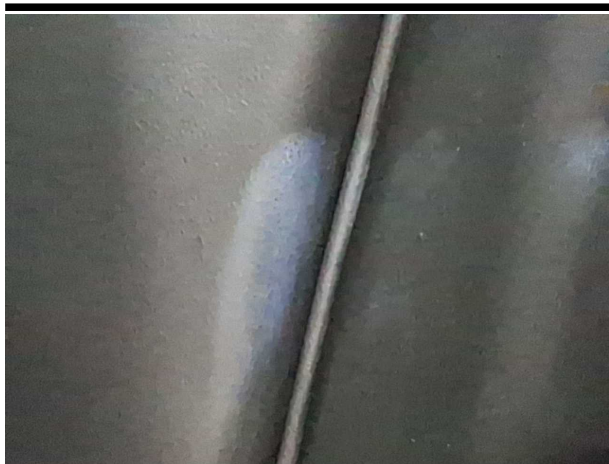
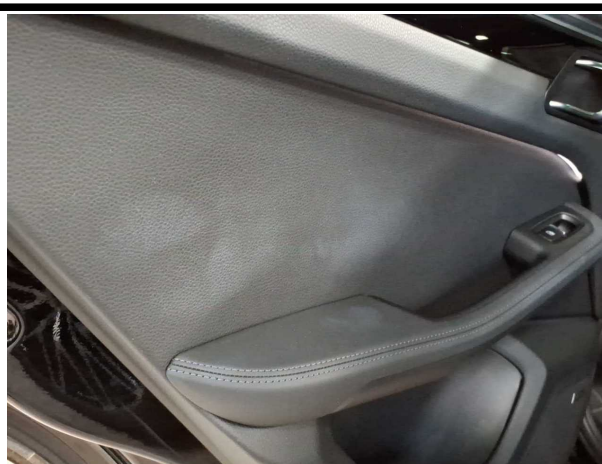
| Nr. | Bauteilgruppe | Beschreibung |
|---|---|---|
| 3 | Interieur | Innenraum (Weiße Flecken) - verschmutzt - aufbereiten |

**Beschädigung #3:** Interieur: Innenraum (Weiße Flecken) - verschmutzt - aufbereiten

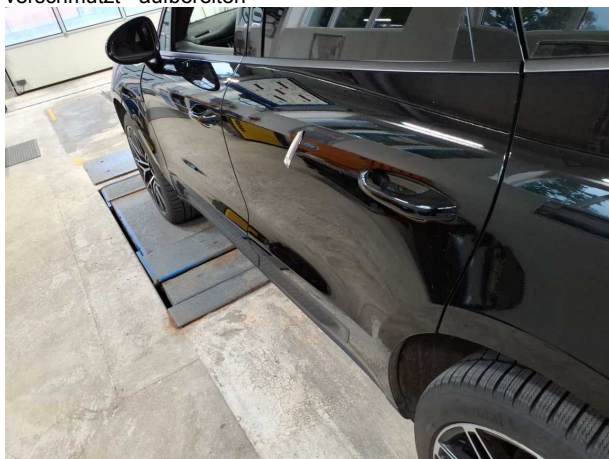
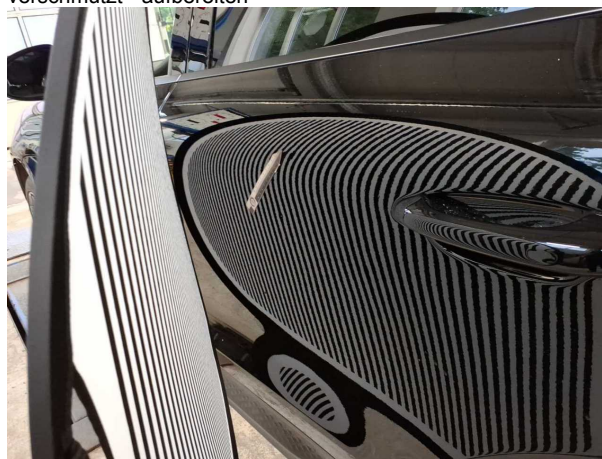
| Nr. | Bauteilgruppe | Beschreibung |
|---|---|---|
| 4 | Tür hinten links | Tür - Delle(n) - sanft instandsetzen |

**Beschädigung #4:** Tür hinten links: Tür - Delle(n) - sanft instandsetzen

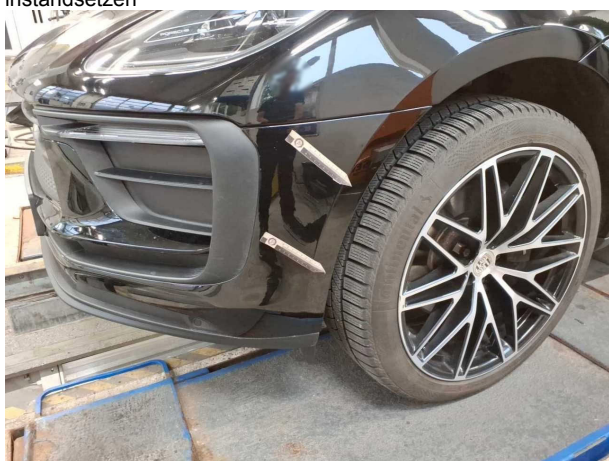
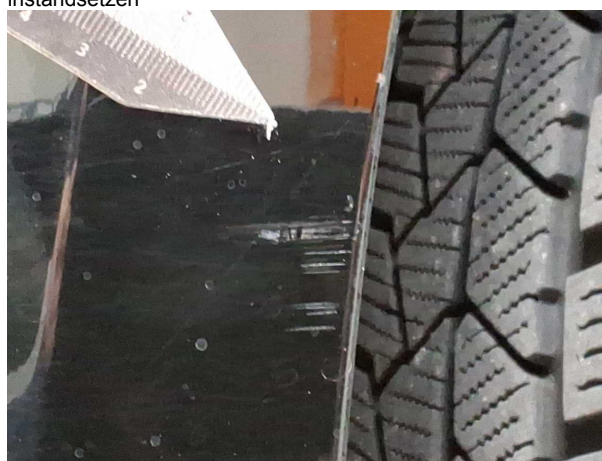
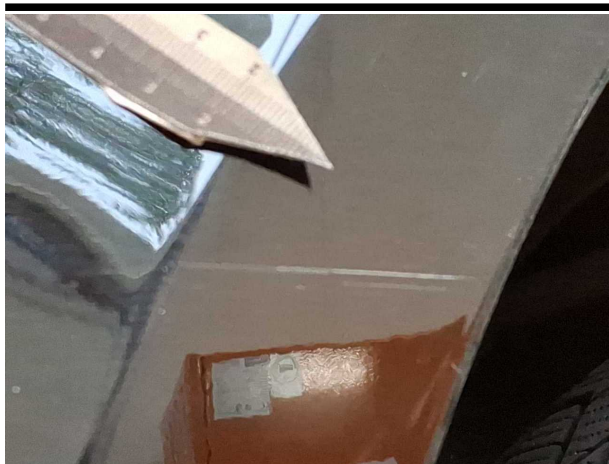
| Nr. | Bauteilgruppe | Beschreibung |
|---|---|---|
| 5 | Stoßfänger vorn | Stoßfänger vorn - verkratzt / verschürft - Smart Repair |

**Beschädigung #5:** Stossfänger vorn: Stossfänger vorn - verkratzt / verschürft - Smart Repair

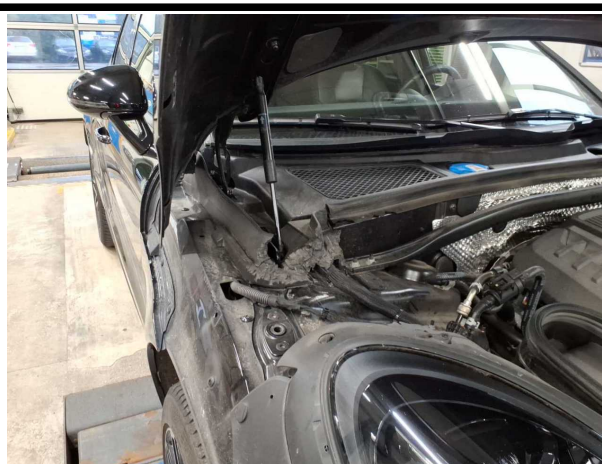
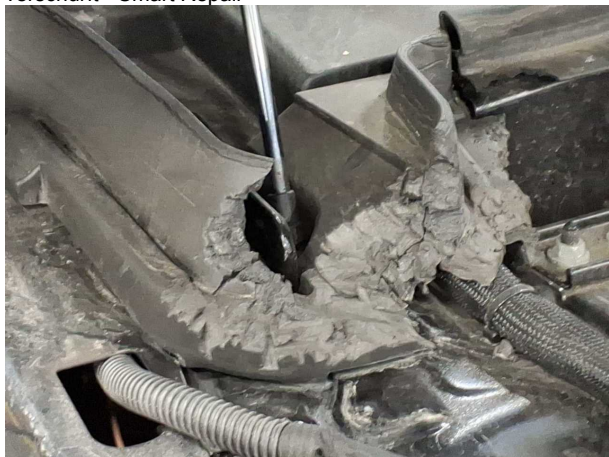
| Nr. | Bauteilgruppe | Beschreibung |
|---|---|---|
| 6 | Sonstiges | Sonstiges (Schaumteil Wasserkasten vorne rechts) - Marderschaden - erneuern |

**Beschädigung #6:** Sonstiges: Sonstiges (Schaumteil Wasserkasten vorne rechts) - Marderschaden - erneuern

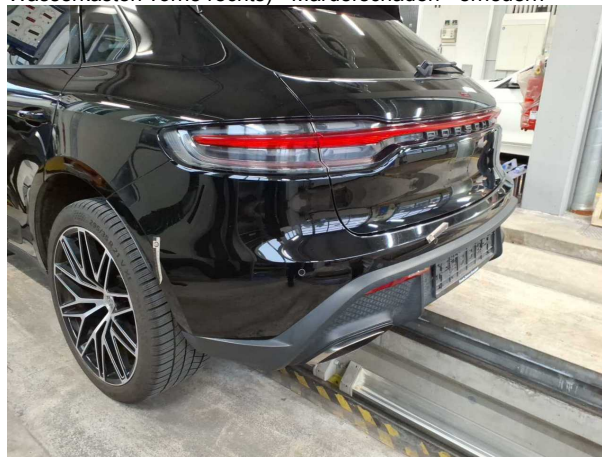
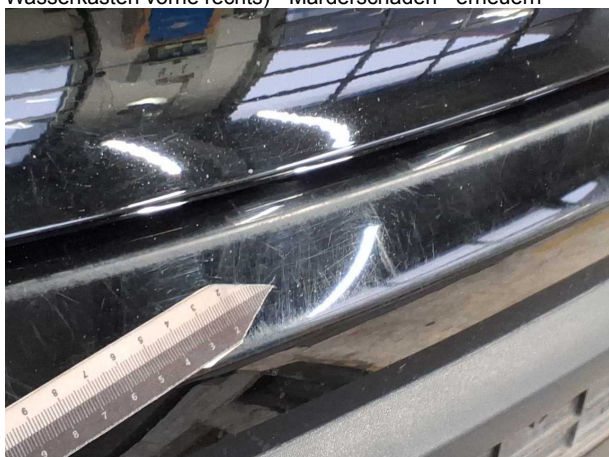
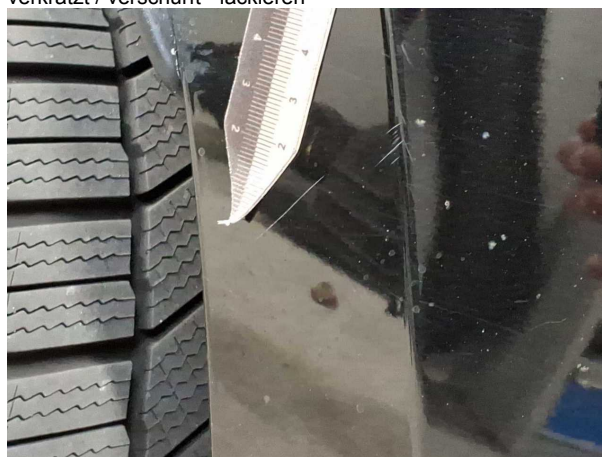
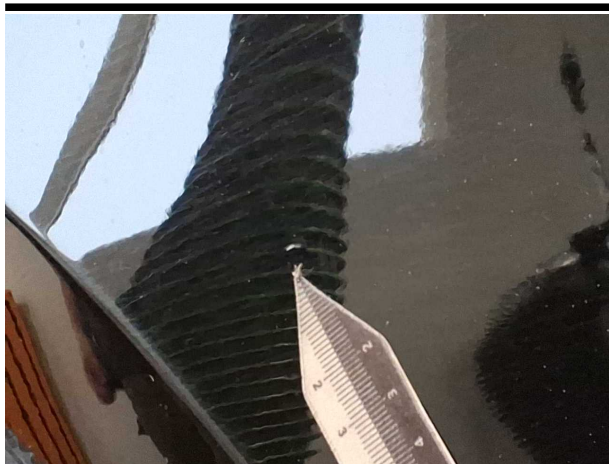
| Nr. | Bauteilgruppe | Beschreibung |
|---|---|---|
| 7 | Stoßfänger hinten | Stoßfänger hinten - verkratzt / verschürft - lackieren |

**Beschädigung #7:** Stossfänger hinten: Stossfänger hinten - verkratzt / verschürft - lackieren

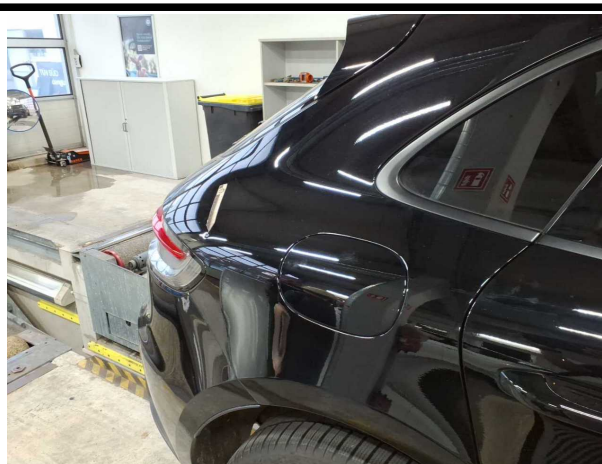
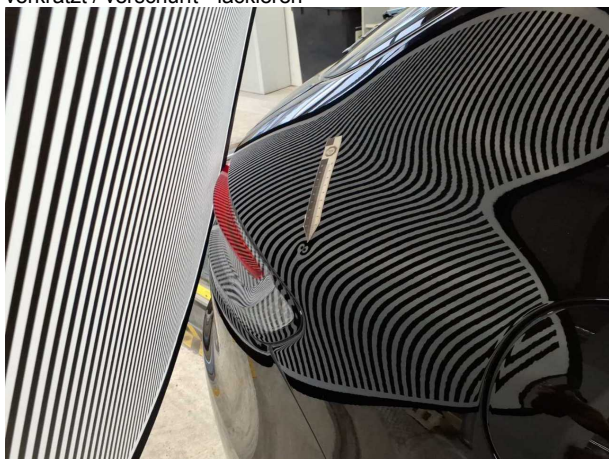
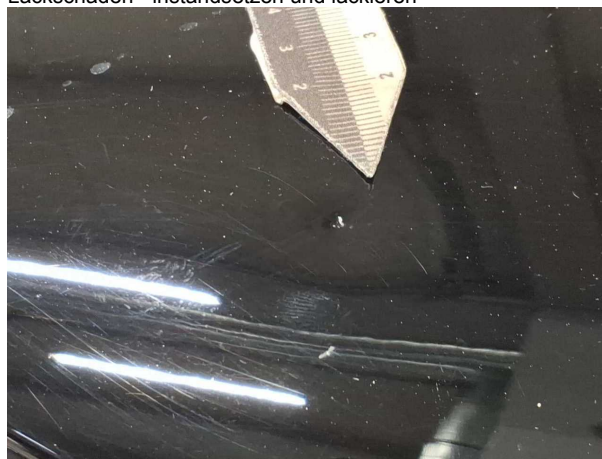
| Nr. | Bauteilgruppe | Beschreibung |
|---|---|---|
| 8 | Seitenwand rechts | Seitenwand - Delle / Lackschaden - instandsetzen und lackieren |

**Beschädigung #8:** Seitenwand rechts: Seitenwand - Delle / Lackschaden - instandsetzen und lackieren

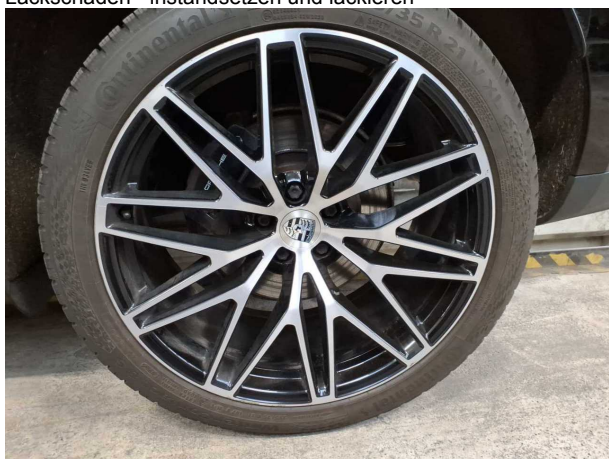
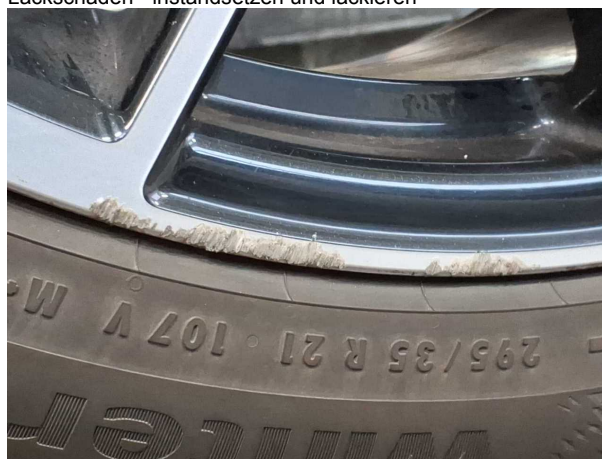
| Nr. | Bauteilgruppe | Beschreibung |
|---|---|---|
| 9 | Rad/Reifen | Leichtmetallfelge hinten links (Materialabrieb) - verkratzt / verschürft - erneuern |

**Beschädigung #9:** Rad/Reifen: Leichtmetallfelge hinten links (Materialabrieb) - verkratzt / verschürft - erneuern

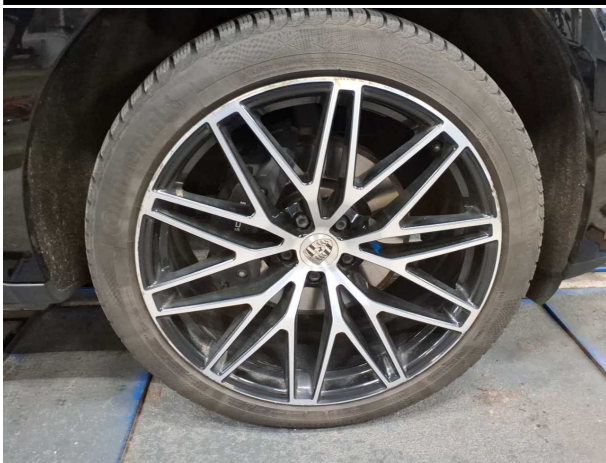
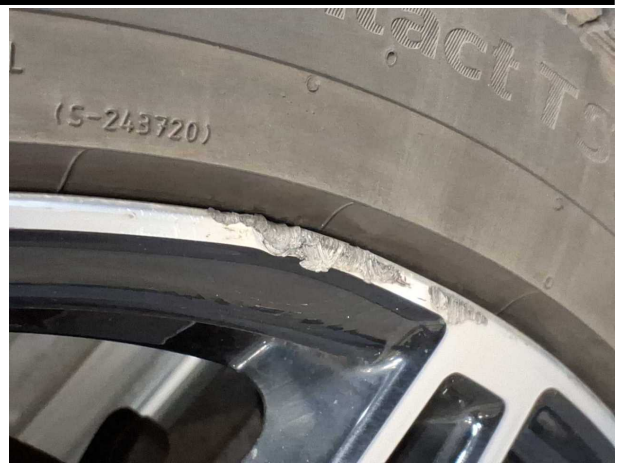
| Nr. | Bauteilgruppe | Beschreibung |
|---|---|---|
| 10 | Rad/Reifen | Leichtmetallfelge vorn rechts (Materialabrieb) - verformt - erneuern |

**Beschädigung #10:** Rad/Reifen: Leichtmetallfelge vorn rechts  
(Materialabrieb) - verformt - erneuern

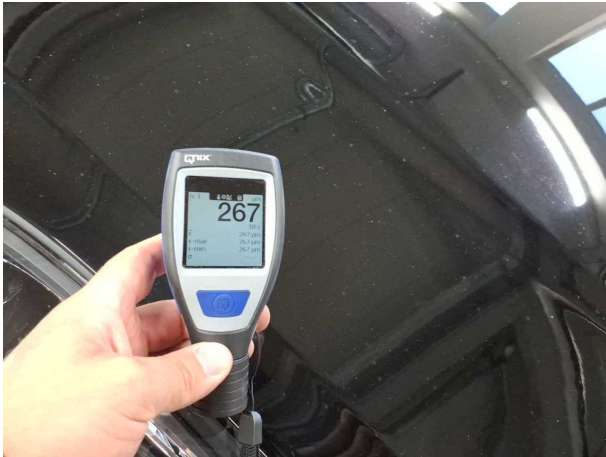
**Nachlackierung 1: Motorhaube**

| Nr. | Ort |
|---|---|
| 1 | Motorhaube, fachgerecht ausgeführt, Reparaturrechnung nicht vorhanden |
