LVV Nr 6545730  
Hersteller SKODA  
Model Enyaq  
Variante DE - SUV5 50, Loft, 2021 - 2023 IV 50  
Listenpreis 20.673,61  
VIN TMBJA7NYXPF016948  
Erstzulassungsdatum 1.1.2023  
Kennzeichen MB SC51E

# Zustandsbericht / Minderwertgutachten

| Typ / Verkaufsbez. | Enyaq iV 50 | Aufbauart | Geländewagen |

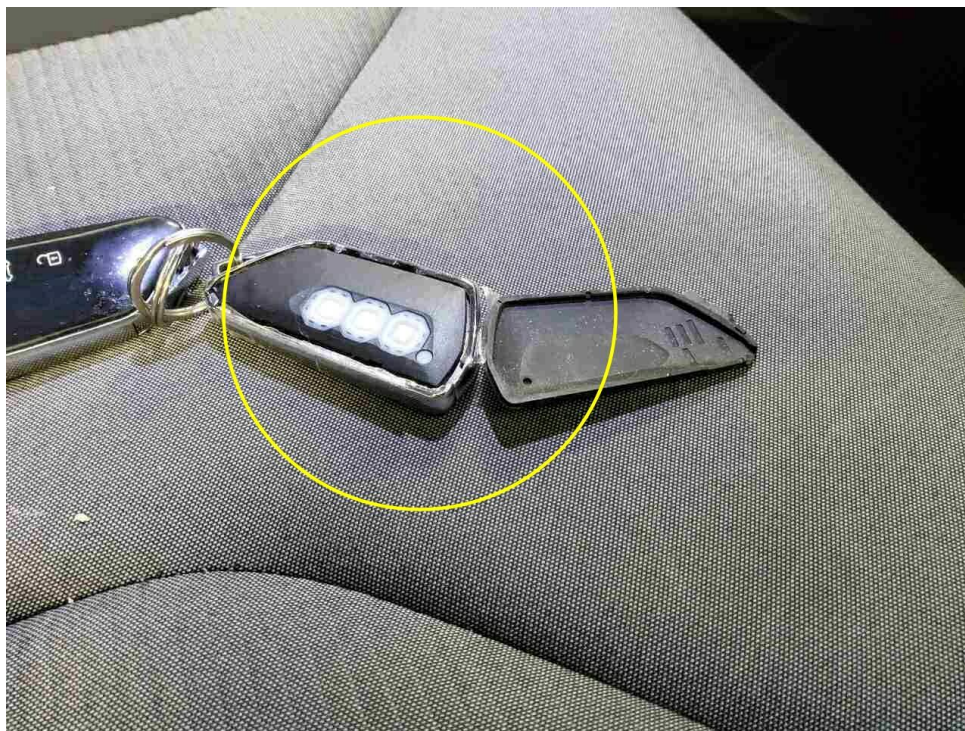
Bild 14 : Fahrzeugschlüssel beschädigt

1. Fahrzeugschlüssel beschädigt, erneuern (Bild 14)
2. Scheinwerfer links Reparatur Spuren, smart repair (Bild 15)
3. Türe hinten rechts deformiert, erneuern (Bild 16)
4. Heckklappe lackierung verschrammt und eingedellt, instandsetzen (Bild 17, 18)
5. Stoßfänger hinten lackierung verschrammt, lackieren mit Lackaufbau (Bild 19, 20)
6. Felge hinten links verschrammt Glanzgedreht, erneuern (Bild 21)
7. Fahrzeug hinten links Reparatur Spuren, instandsetzen (Bild 22, 23)
8. Sitzbezug vorne rechts beschädigt, smart repair (Bild 24)

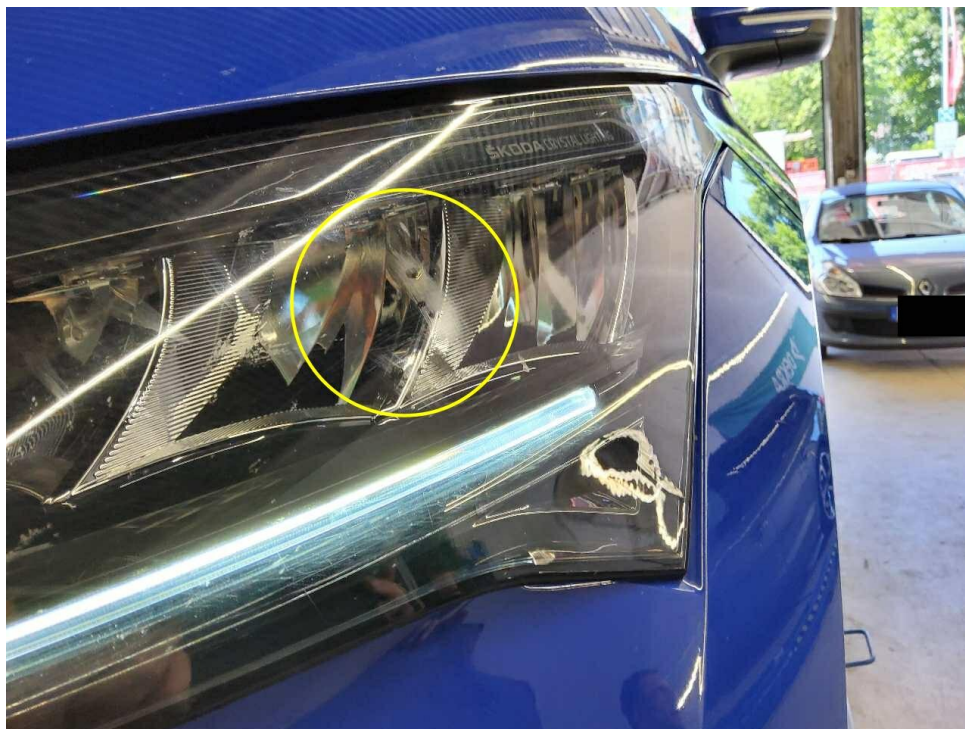
Bild 15 : Scheinwerfer links Reparatur Spuren

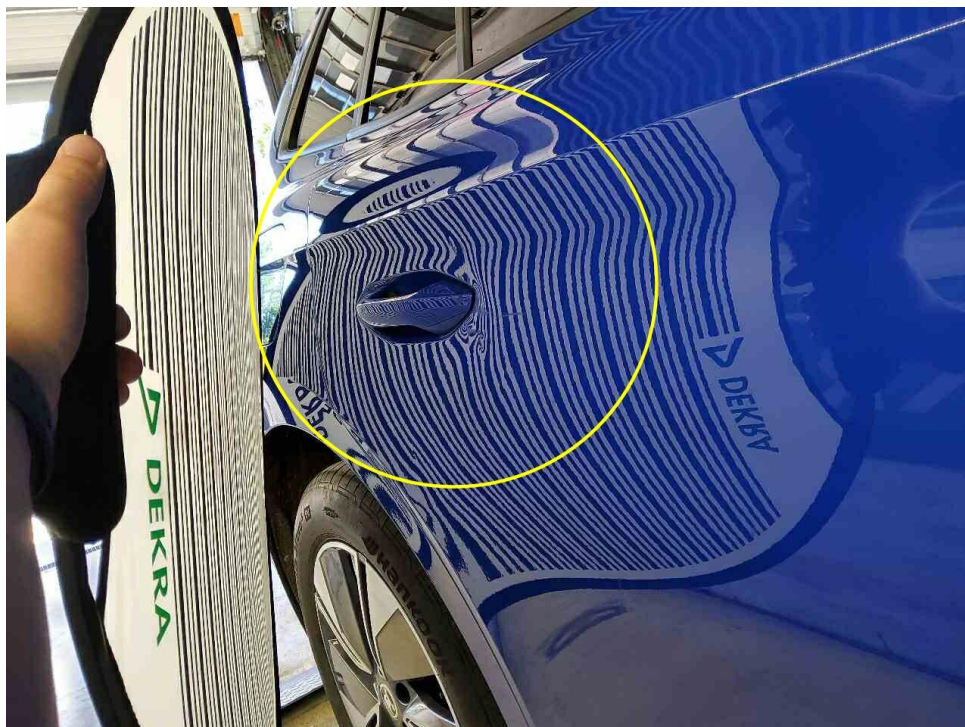
Bild 16 : Türe hinten rechts deformiert

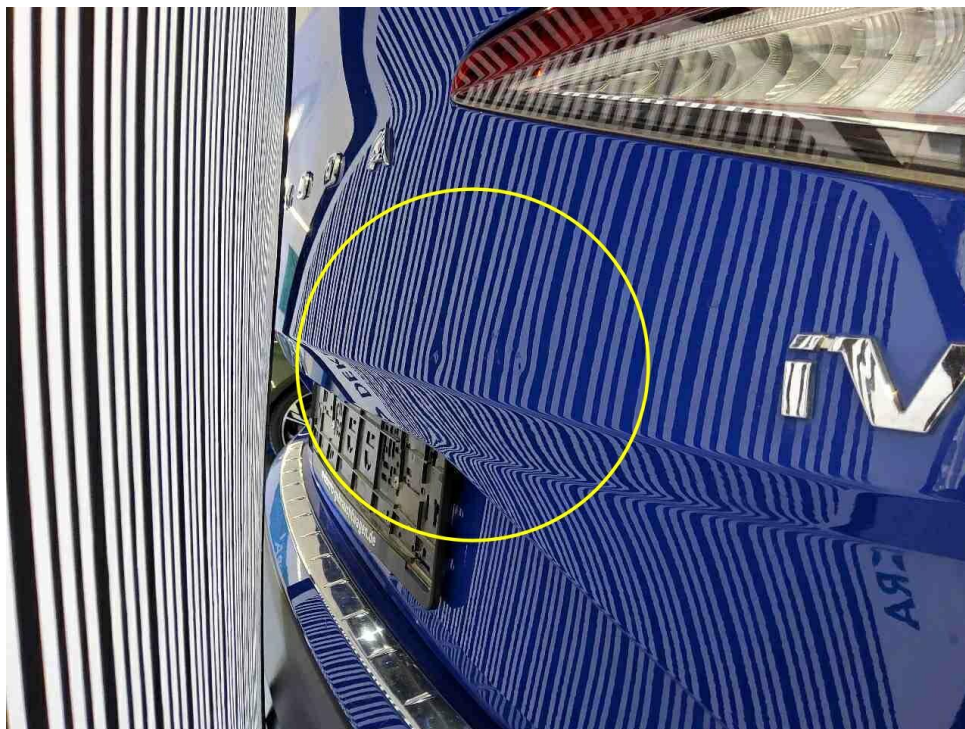
Bild 17 : Heckklappe lackierung verschrammt und eingedellt

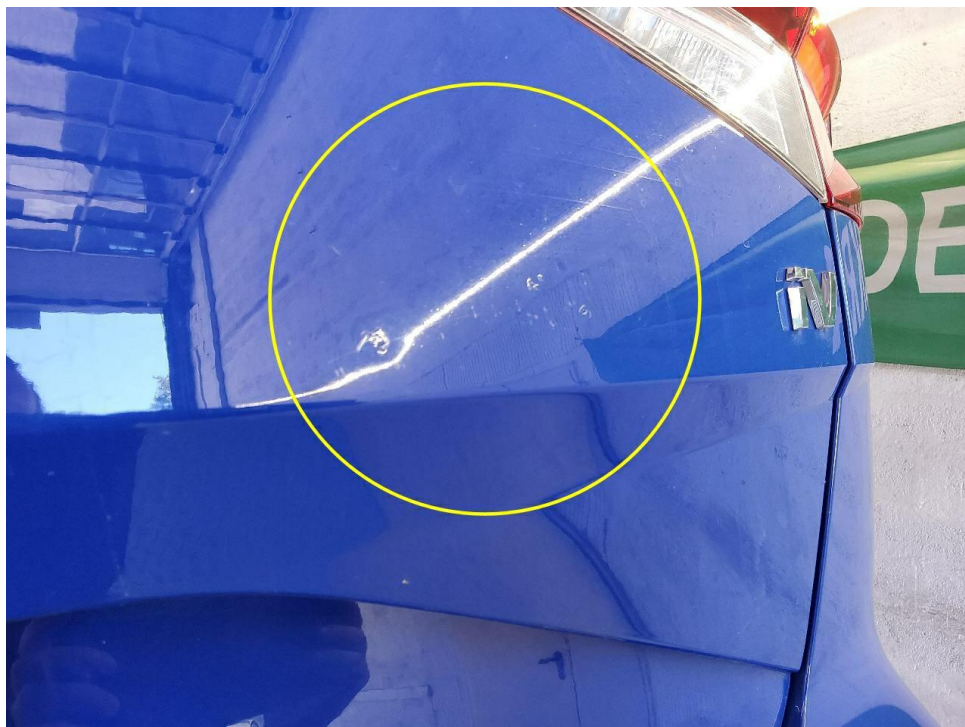
Bild 18 : Heckklappe lackierung verschrammt und eingedellt

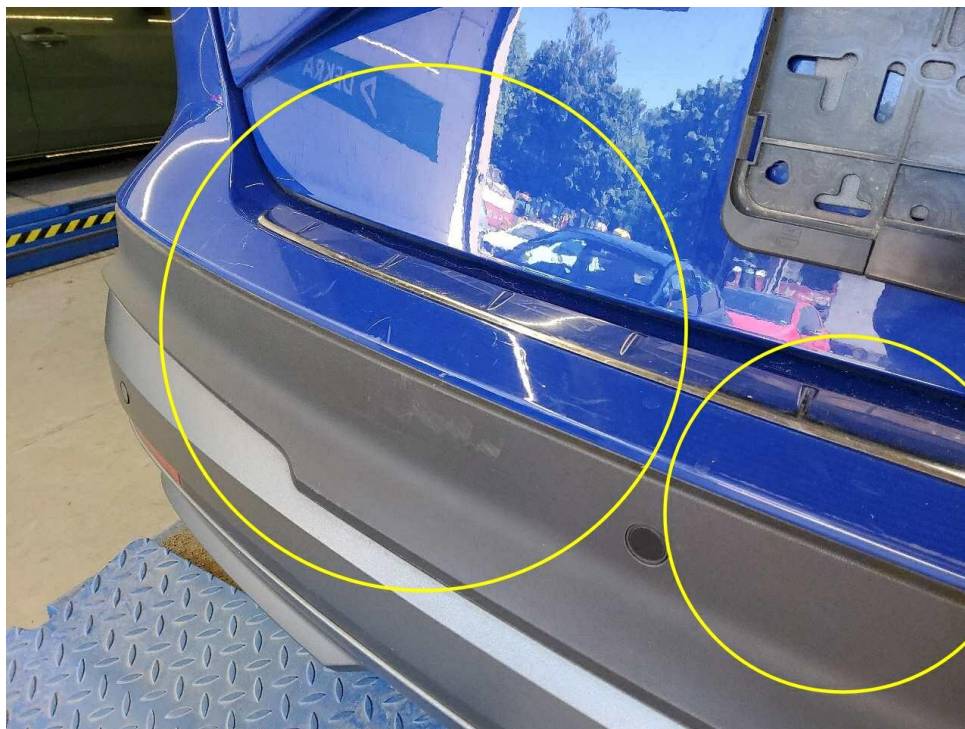
Bild 19 : Stoßfänger hinten lackierung verschrammt

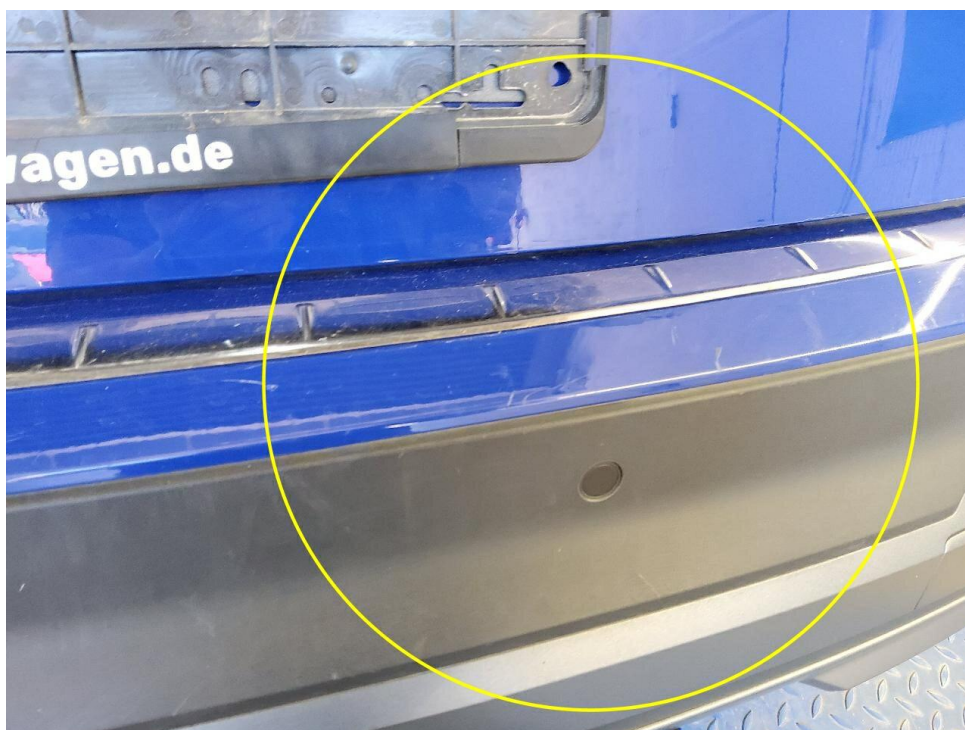
Bild 20 : Stoßfänger hinten lackierung verschrammt

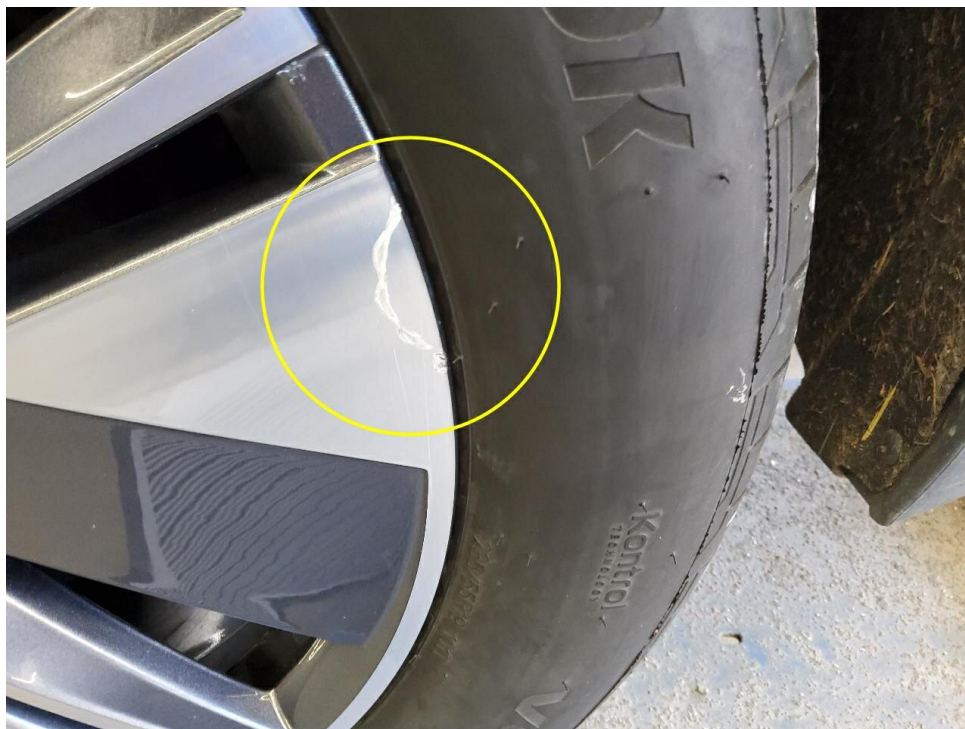
Bild 21 : Felge hinten links verschrammt Glanzgedreht

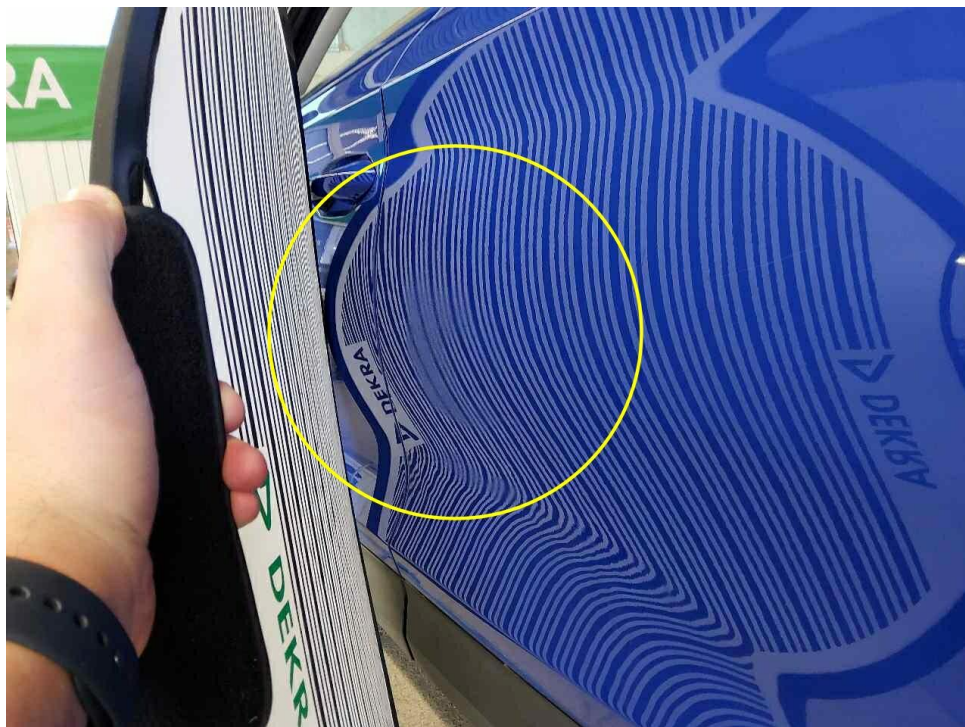
Bild 22 : Fahrzeug hinten links Reparatur Spuren

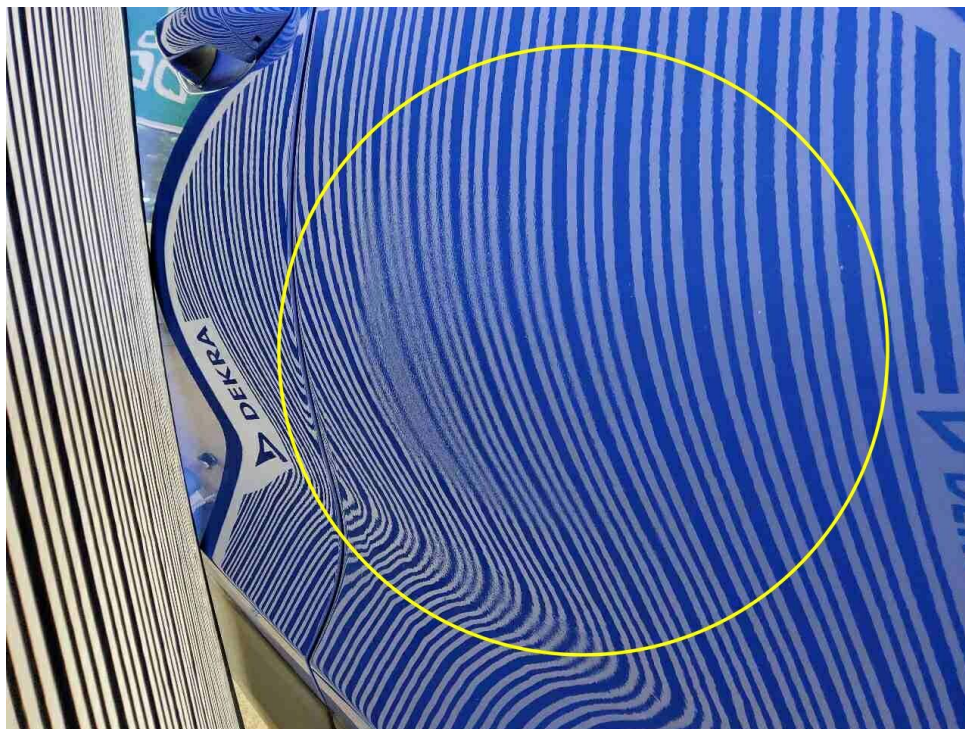
Bild 23 : Fahrzeug hinten links Reperatur Spuren

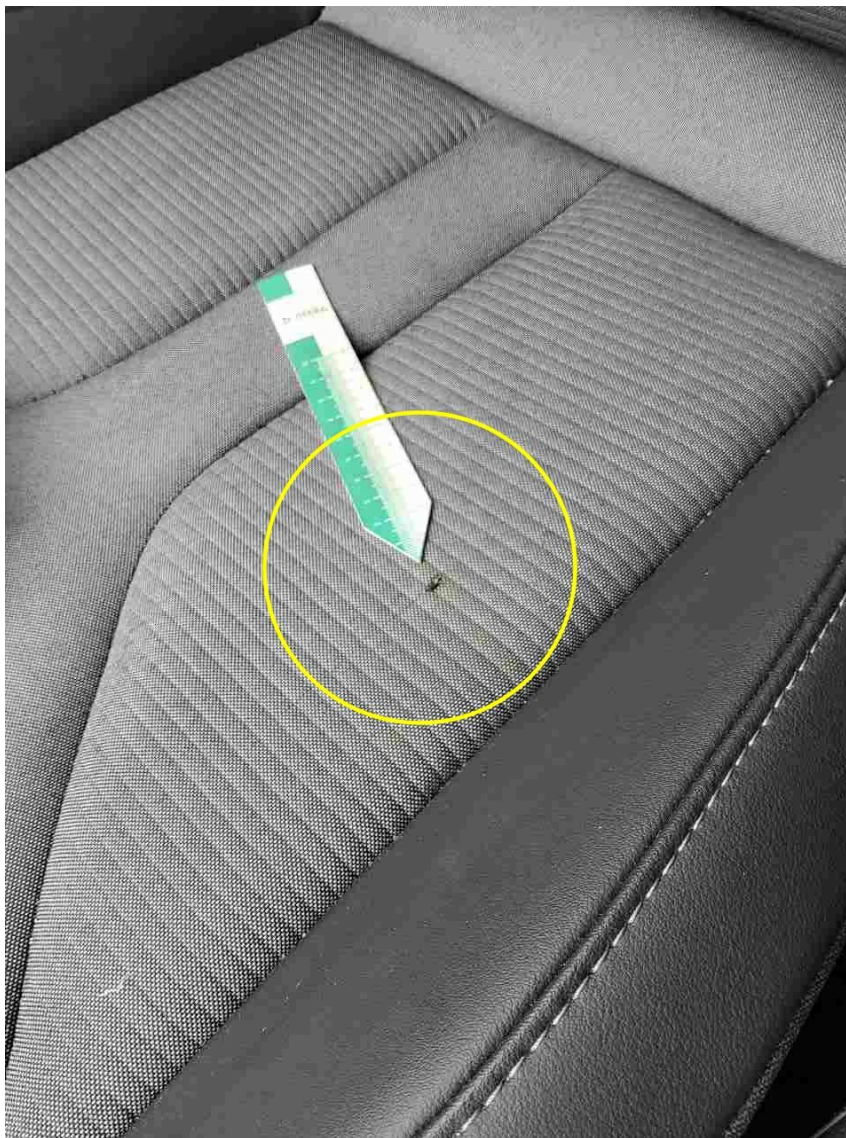
Bild 24 : Sitzbezug vorne rechts beschädigt
