## Zustandsbericht

<b>Kunde :</b>	<b>Allane SE HCBE</b>	<b>Amtl. Kennzeichen :</b>	<b>MZ-M 516E</b>
<b>Berichtsnummer :</b>	<b>000000922237-DE926</b>		
<b>Referenznummer:</b>	<b>31183332</b>

#### Hyundai Kona (OS)(2017->) Trend Elektro 2WD

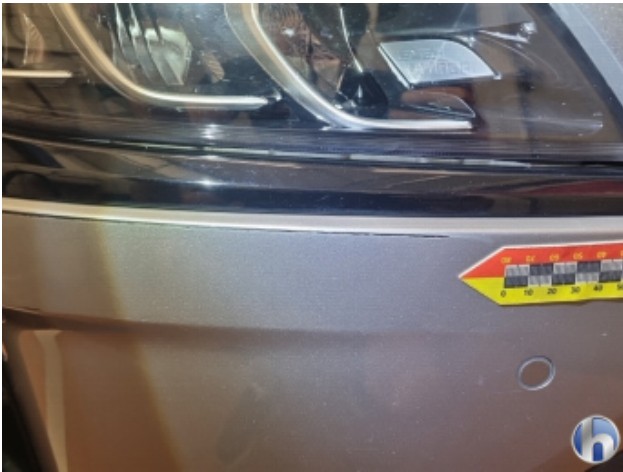
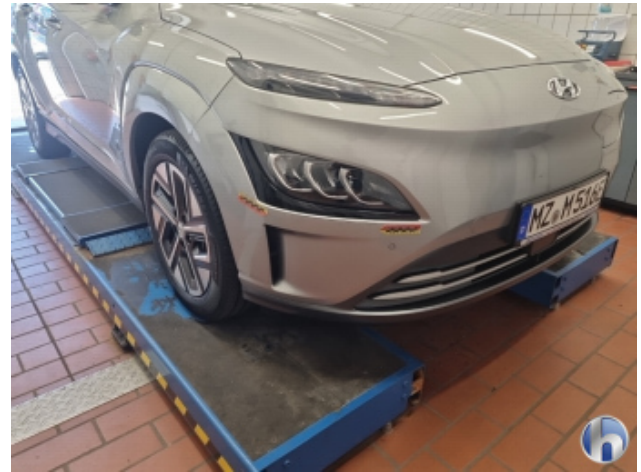
<b>Karosserie außen</b>		
	<b>Bauteil</b>	<b>Schaden</b>	<b>Rep.-Art</b>
1.	Stoßfänger Vorne	Kratzer	Smart Repair

1. Stoßfänger Vorne  
Kratzer - Smart Repair
