# Zustandsbericht

Protokollnummer: 44558003  
Auftrags-Nr / Referenz: 26435582  
Besichtigungsdatum: 10.03.2026

<b>Hersteller / Modell</b>	Renault Trafic ENERGY dCi 120 L1H1 3,0t Komfort		
<b>Kennzeichen</b>	E-VP 97	<b>Fahrgestellnummer</b>	VF1FL000567561696
<b>Erstzulassung</b>	17.09.2021	<b>Laufleistung (abgelesen)</b>	74.214 km
<b>HSN/TSN</b>	3333 / BME 00669	<b>Kraftstoffart / Zylinder</b>	Diesel / 4
<b>Fahrzeugart</b>	Van	<b>Antriebsart</b>	Frontantrieb
<b>Schadstoffklasse</b>	EURO6;WLTP;CI;PI/CI;N1 III, ...	<b>Getriebe / Anzahl Gänge</b>	Manuell
<b>Farbe</b>	Weiß Uni	<b>Besichtigungszustand</b>	ausreichend
<b>Leistung / Hubraum</b>	88 kW / 1.997 ccm	<b>Nächste HU</b>	10/2027
<b>Wartungsheft / Nachweis</b>	nicht vorhanden	<b>Restlauf bis Service</b>	
<b>Letzte Wartung</b>		<b>Polsterart</b>	Stoff
<b>Vorschaden</b>	Keine Feststellbar	<b>Polsterfarbe</b>	Schwarz
<b>Nachlackierung</b>	Keine Feststellbar	<b>zul. Gesamtgewicht</b>	2.955 kg
<b>Dokumente</b>	ZB I vorhanden	<b>Anzahl Halter</b>	unbekannt
<b>Schlüssel soll/ist</b>	2/2	<b>Anzahl Sitze / Türen</b>	3 / 5

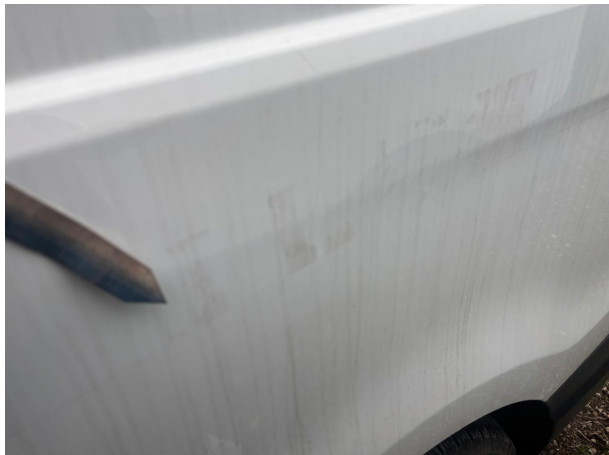
**Beschädigung #1:** Schadenfoto

Nr.	Bauteilgruppe	Beschreibung
1	Tür hinten rechts	Tür - beklebt/ beschriftet - entkleben/neutralisieren
2	Interieur	Innenraum - verschmutzt - aufbereiten
3	Sonstiges	Sonstiges (D Säule) - Kratzer - Wertminderung
4	Verkleidungen/Abdeckungen	Heckdeckel, Innenverkleidung - Kratzer - lackieren
