## Zustandsbericht

| Berichtsnummer : | 0000000927094-DE926 | | |

#### Hyundai Kona (OS)(2017->) Trend Elektro 2WD

| Erstzulassung / Baujahr: | 05.06.2023 / 2023 | Besichtigungsdatum/-ort: | 23.06.2026 Dieselstraße 3,<br>85386 Eching |

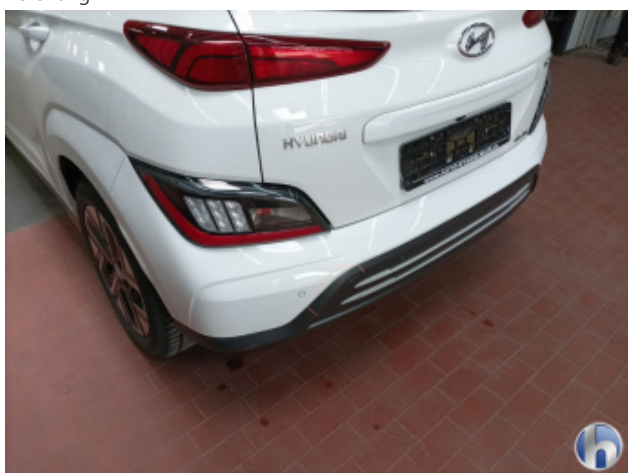
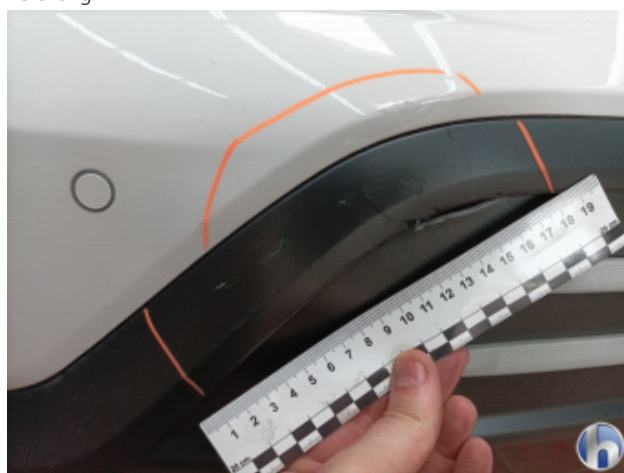
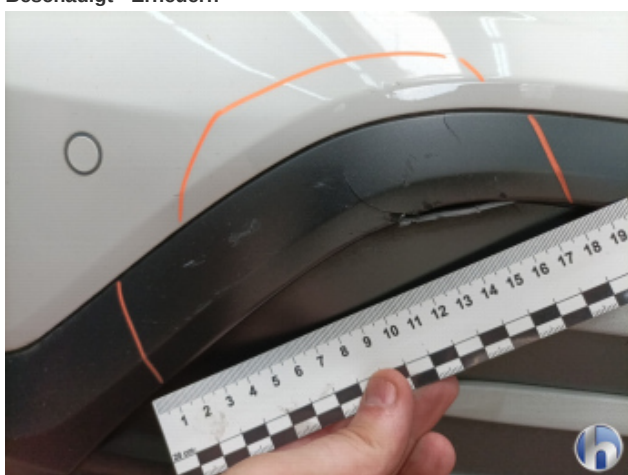
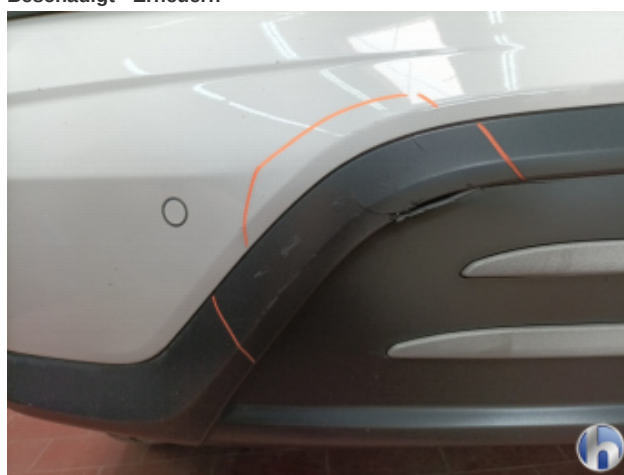
| Schaden | | | |
|---|---|---|---|
| 1. | Stoßfänger Hinten | Beschädigt | Erneuern |

1. Stoßfänger Hinten  
Beschädigt - Erneuern
