Wertgutachten

Protokollnummer: 45763208
Auftrags-Nr / Referenz:
Besichtigungsdatum: 03.06.2026
Sachverständiger: Matthias Heintz
Besichtigung durch: Matthias Heintz

Hersteller / Modell	Mercedes-Benz Sprinter		
Kennzeichen		Fahrgestellnummer	W1V3KBFZ2SP750320
Erstzulassung		Laufleistung (abgelesen)	104.298 km
HSN/TSN	2222 / BOW 58498	Kraftstoffart / Zylinder	Diesel
Fahrzeugart	Transporter	Antriebsart	Heckantrieb
Schadstoffklasse	EURO6;WLTP;EA;PI/CI;M, N...	Getriebe / Anzahl Gänge	Automatik (Getriebe Automati...
Farbe	ARKTIKWEISS	Besichtigungszustand	ausreichend
Leistung / Hubraum	125 kW / 1.950 ccm	Nächste HU	
Wartungsheft / Nachweis	nicht vorhanden	Restlauf bis Service	20.100 km
Letzte Wartung		Polsterart	Stoff
Vorschaden	Keine Feststellbar	Polsterfarbe	Schwarz
Nachlackierung	Keine Feststellbar	zul. Gesamtgewicht	3.500 kg
Dokumente	ZB I / II nicht vorhanden	Anzahl Halter	1
Schlüssel soll/ist	2/1	Anzahl Sitze / Türen	3 / 4

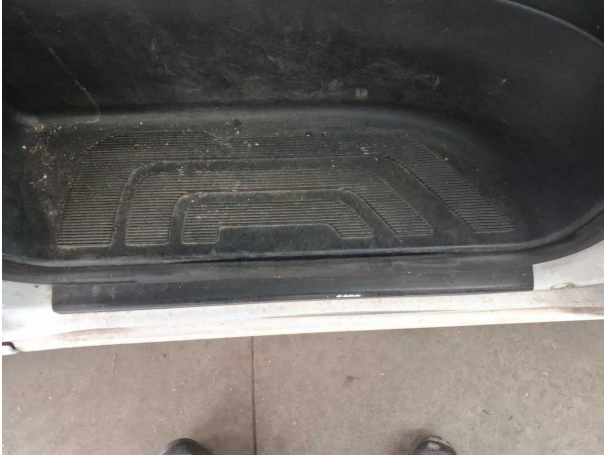
Nr.	Bauteilgruppe	Beschreibung	Kosten (netto)
1	Karosserie	Türdichtung vorn links - gebrochen / gerissen - erneuern	86,00 €
2	Kotflügel links	Innenkotflügel - Marderschaden - erneuern	96,00 €
3	Heckklappe/-tür	Hecktür rechts - Delle(n) - Smart Repair	120,00 €
4	Instrumententafel	Kontrollleuchte - leuchtet - Diagnose durchführen	150,00 €
5	Tür vorn links	Tür - Delle(n) - Smart Repair	160,00 €
6	Motor	Motorverkleidung unten (Mehrkosten möglich) - gebrochen / gerissen - erneuern	165,00 €
7	Seitenwand links	Seitenwand (Beplankung unten mitte) - Delle / Lackschaden - instandsetzen und lackieren	230,67 €
8	Stoßfänger hinten	Stoßfänger hinten links - gebrochen / gerissen - erneuern	241,00 €
9	Schweller links	Einstieg - verkratzt / verschürft - lackieren	250,00 €
10	Sitz vorn	Sitzbezug links - gebrochen / gerissen - erneuern	255,00 €
11	Schweller rechts	Schweller Mitte - verkratzt / verschürft - lackieren	263,00 €

Beschädigung #1: Karosserie: Tüрдichtung vorn links - gebrochen / gerissen - erneuern

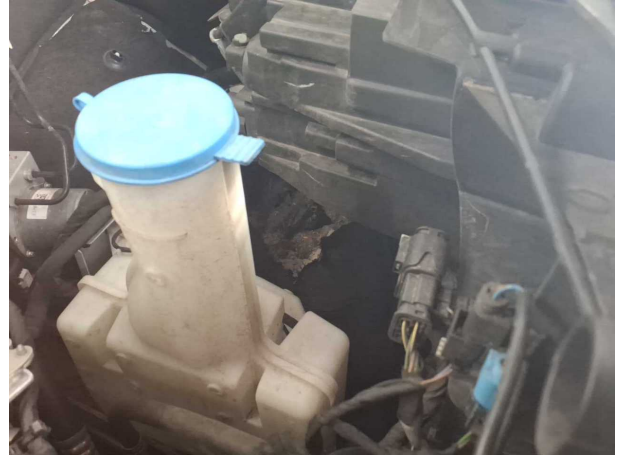
Beschädigung #2: Kotflügel links: Innenkotflügel - Marderschaden - erneuern

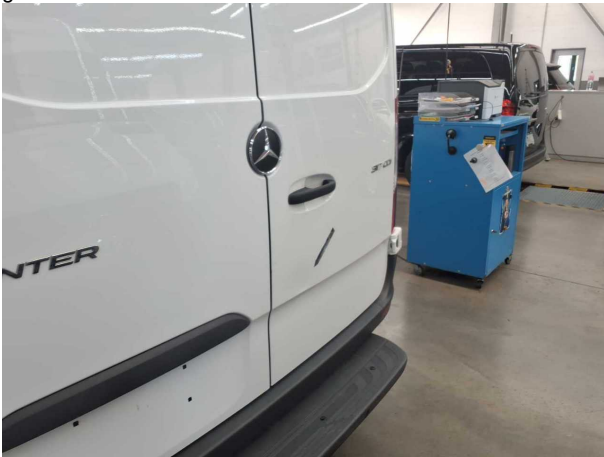
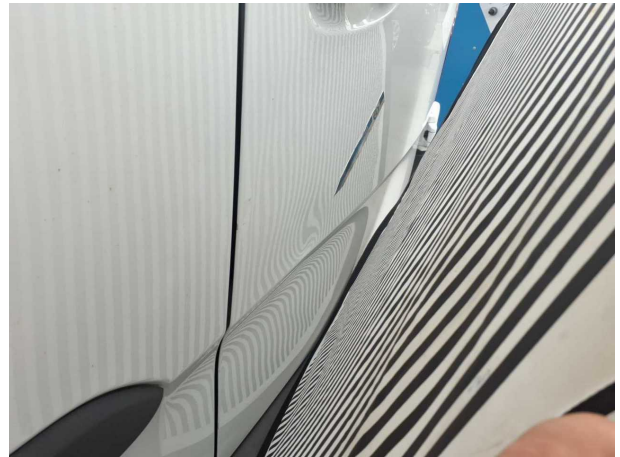
Beschädigung #3: Heckklappe/-tür: Hecktür rechts - Delle(n) - Smart Repair

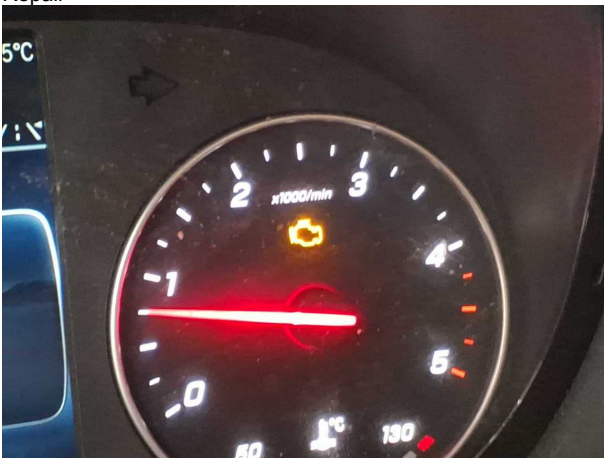
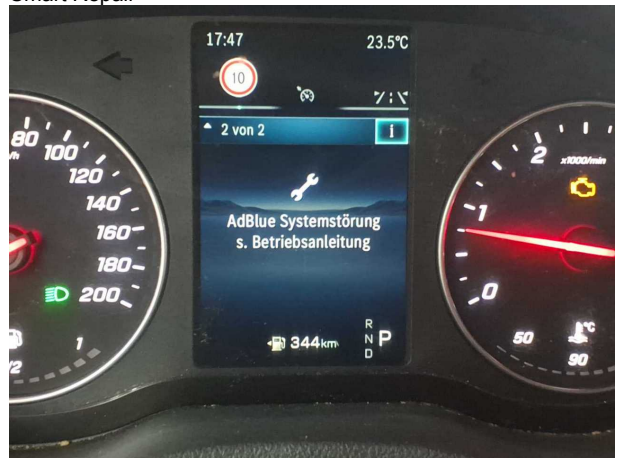
Beschädigung #4: Instrumententafel: Kontrollleuchte - leuchtet - Diagnose durchführen

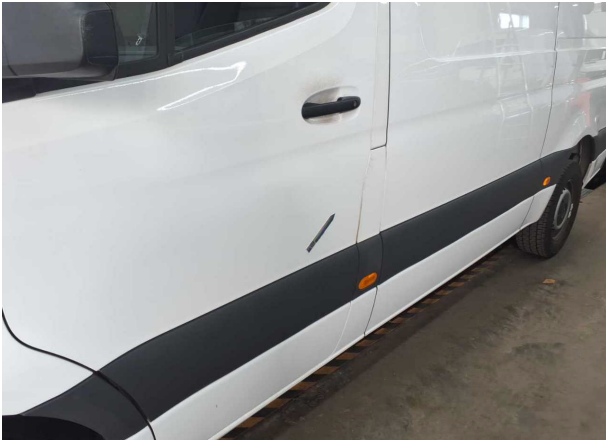
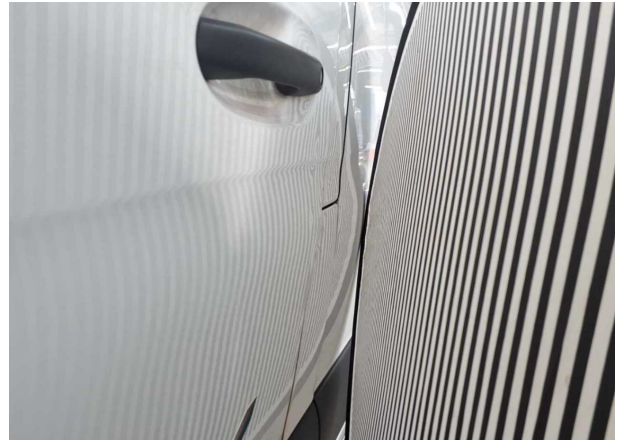
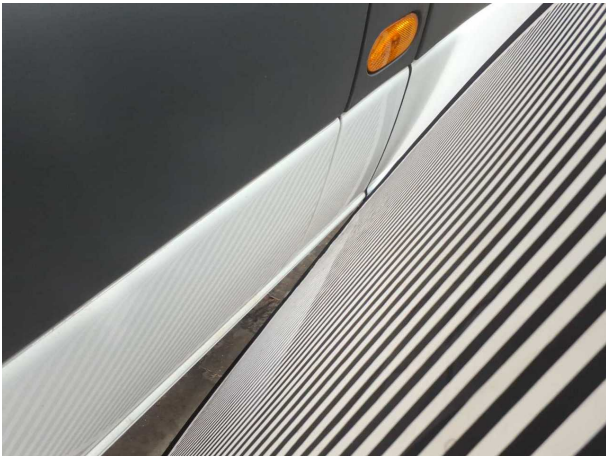
Beschädigung #5: Tür vorn links: Tür - Delle(n) - Smart Repair

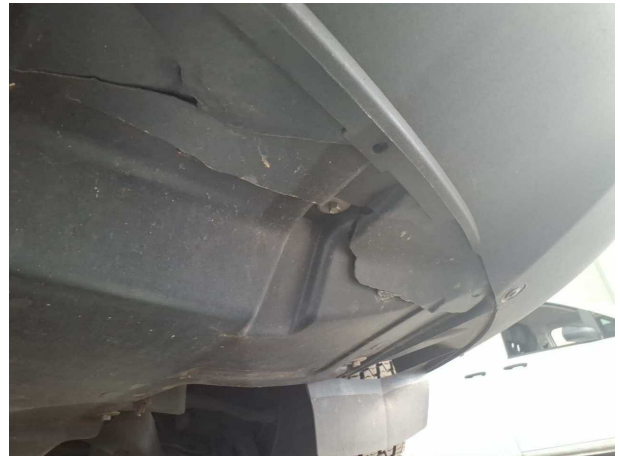
Beschädigung #6: Motor: Motorverkleidung unten (Mehrkosten möglich) - gebrochen / gerissen - erneuern

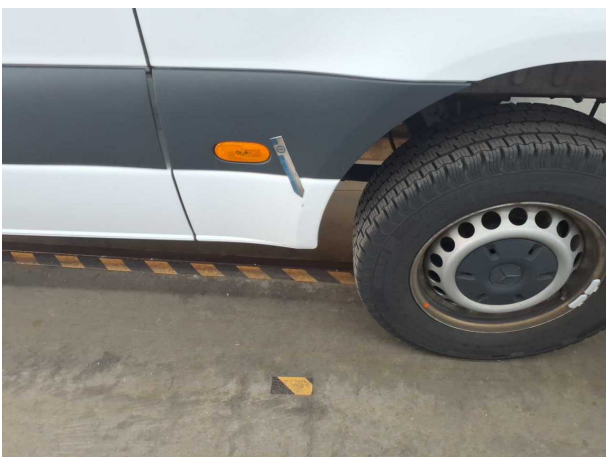
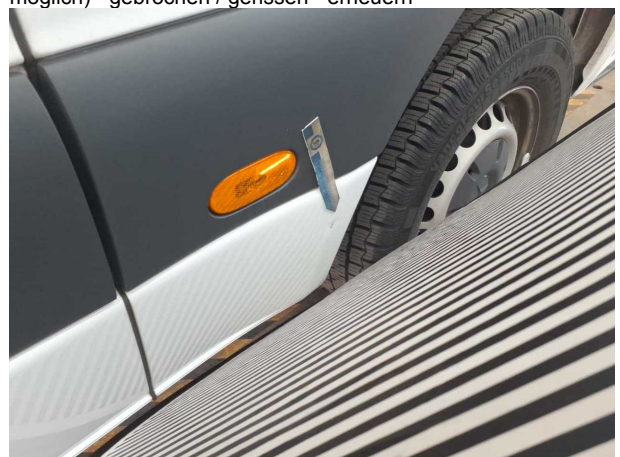
Beschädigung #7: Seitenwand links: Seitenwand (Bepankung unten mitte) - Delle / Lackschaden - instandsetzen und lackieren

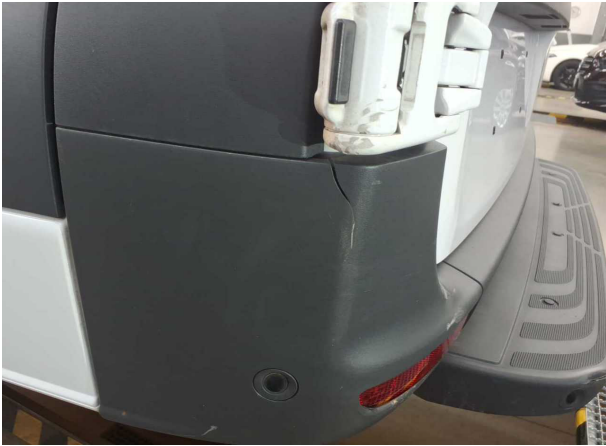
Beschädigung #8: Stossfänger hinten: Stossfänger hinten links - gebrochen / gerissen - erneuern

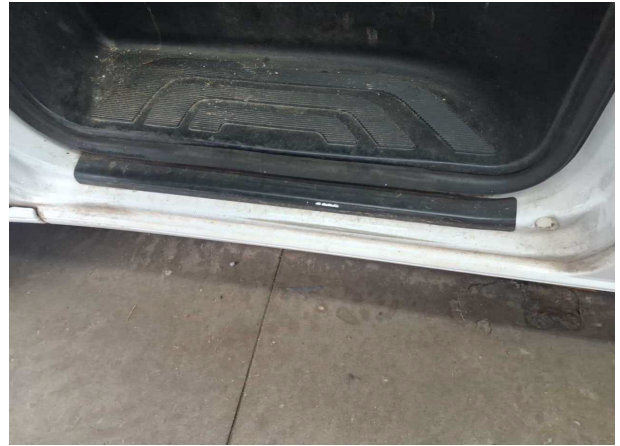
Beschädigung #9: Schweller links: Einstieg - verkratzt / verschürft - lackieren

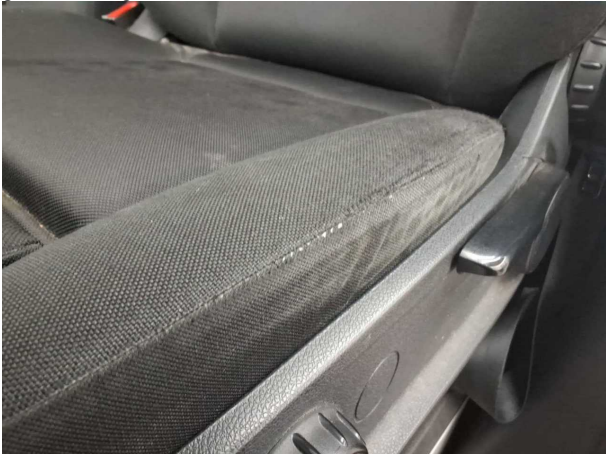
Beschädigung #10: Sitz vorn: Sitzbezug links - gebrochen / gerissen - erneuern

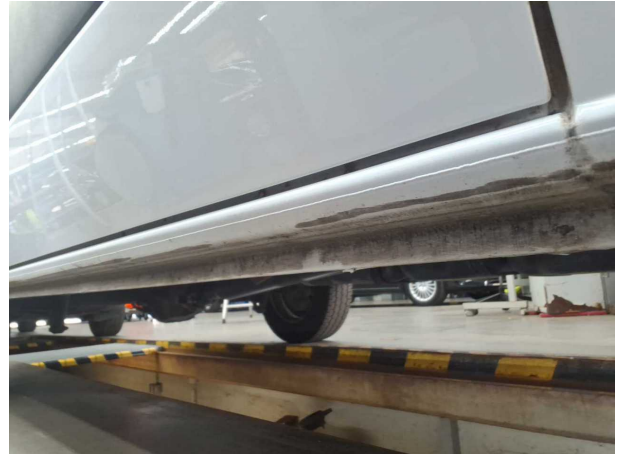
Beschädigung #11: Schweller rechts: Schweller Mitte - verkratzt / verschürft - lackieren

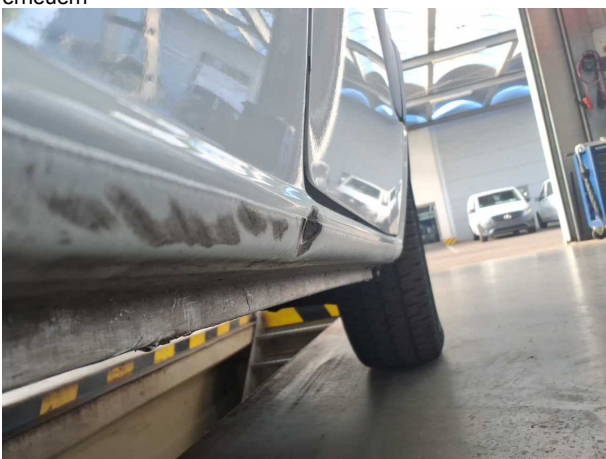
12	Seitenwand rechts	Einstieg - verformt - instandsetzen und lackieren	320,00 €
13	Stoßfänger hinten	Verkl. Stoßfänger Auftritt mit Parktronic - verformt - erneuern	514,00 €
14	Heckklappe/-tür	Hecktür links - verformt - instandsetzen/lackieren (S2)	904,00 €
15	Verglasung	Frontscheibe mit Spurhalteassistent - Steinschlag - erneuern	1.190,00 €
Summe (netto)			4.944,67 €

Beschädigung #12: Seitenwand rechts: Einstieg - verformt - instandsetzen und lackieren

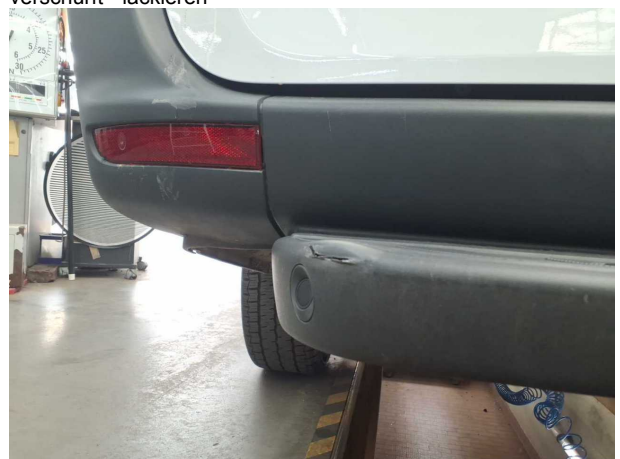
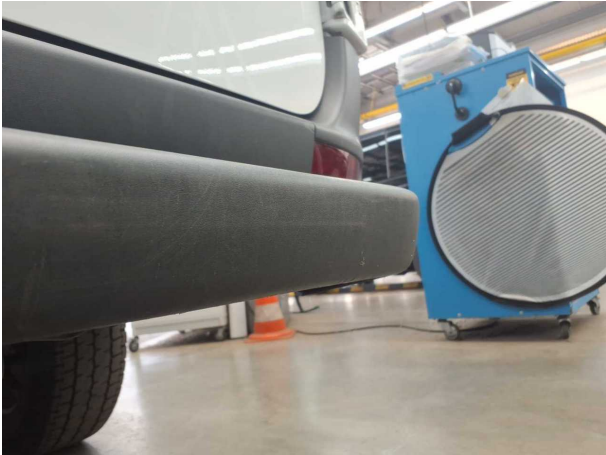
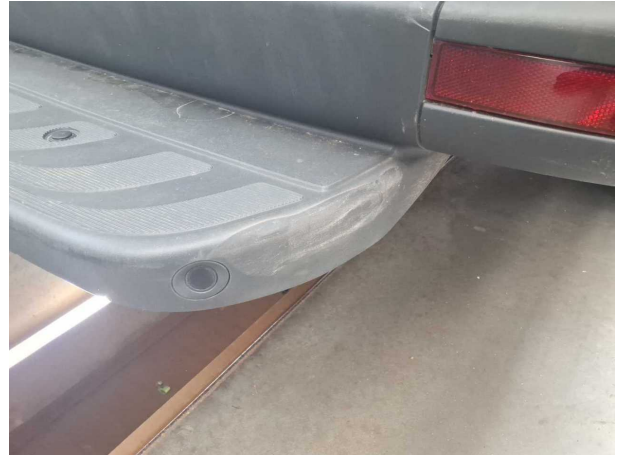
Beschädigung #13: Stossfänger hinten: Verkl. Stossfänger Auftritt mit Parktronic - verformt - erneuern

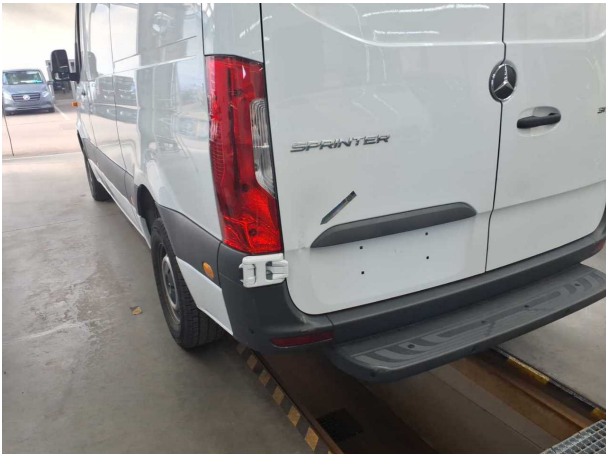
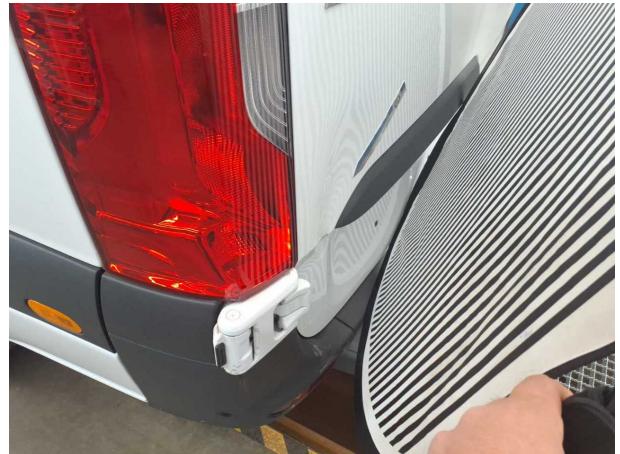
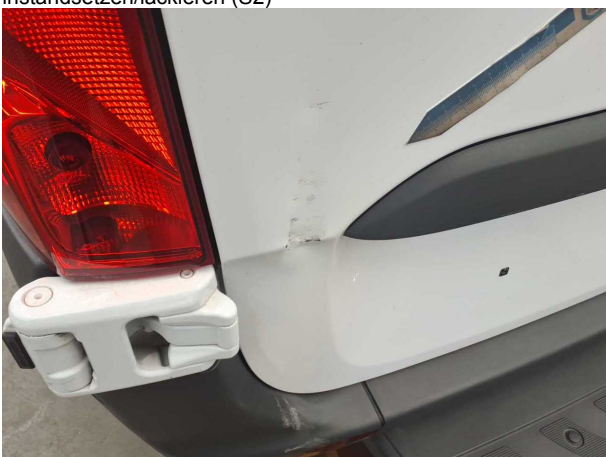
Beschädigung #14: Heckklappe/-tür: Hecktür links - verformt - instandsetzen/lackieren (S2)

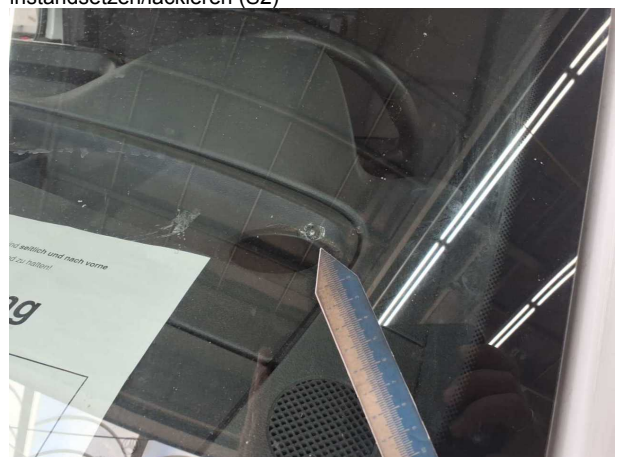
- Das Fahrzeug war zum Zeitpunkt der Besichtigung, aufgrund des unter Unfall oder wertmindernden Faktoren aufgeführten Schadenmerkmals, nicht betriebs bzw. verkehrssicher.
Dies hat folgenden Grund: Frontscheibe i

Beschädigung #15: Verglasung: Frontscheibe mit Spurhalteassistent - Steinschlag - erneuern
