## Zustandsbericht

| Berichtsnummer : | 0000000823314-DE613 | | |

#### Citroën Jumper Grossraumkasten (06.2014->) 30 L2H2 Control BlueHDi 140 Start&Stop

| Fahrzeug-Ident.-Nr.: | VF7YCBPFC12U65526 | Laufleistung abgelesen: | 89059 km |

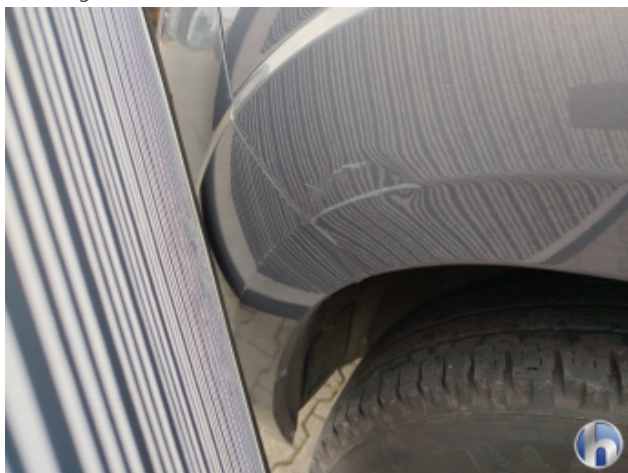
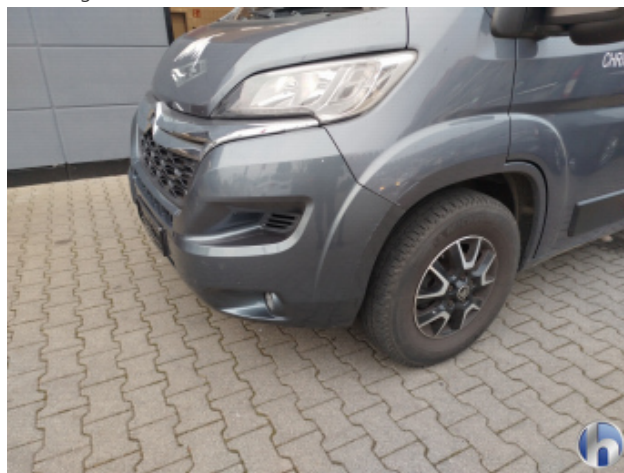
| 1. | Kotflügel Vorne - Links | Beschädigt | Instandsetzen und Lackieren |

1. Kotflügel Vorne - Links  
**Beschädigt - Instandsetzen und Lackieren**

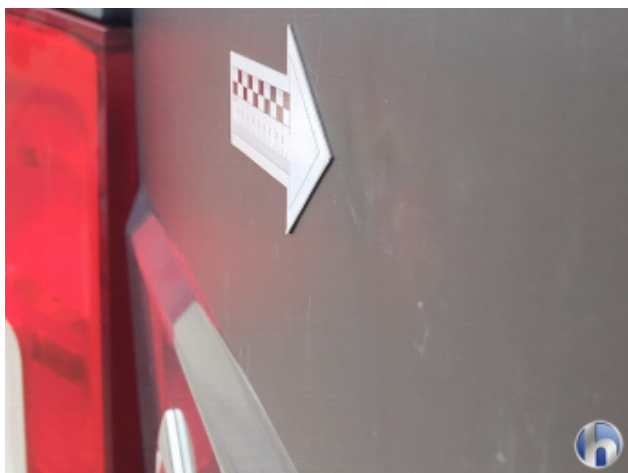
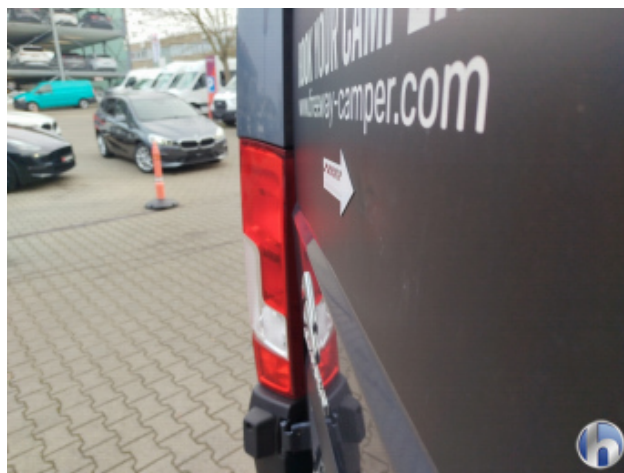
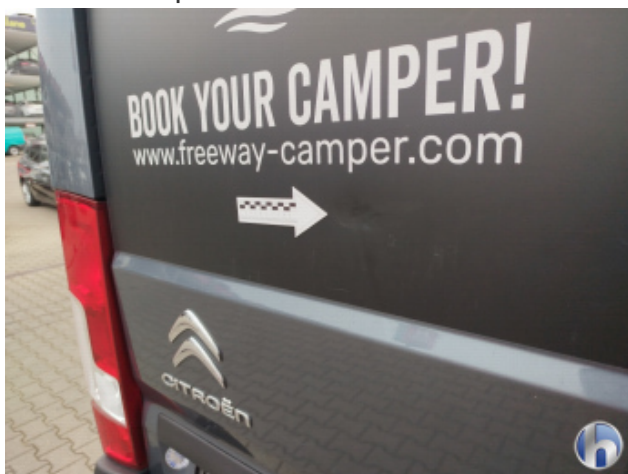
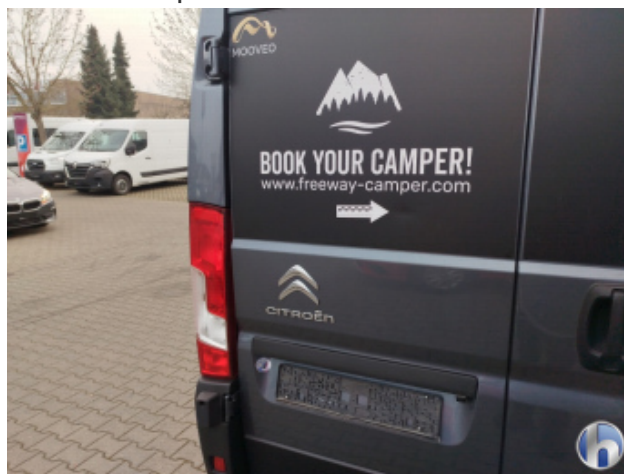
| 2. | Heckklappe | 1 Delle | Smart Repair |

2. Heckklappe  
1 Delle - Smart Repair

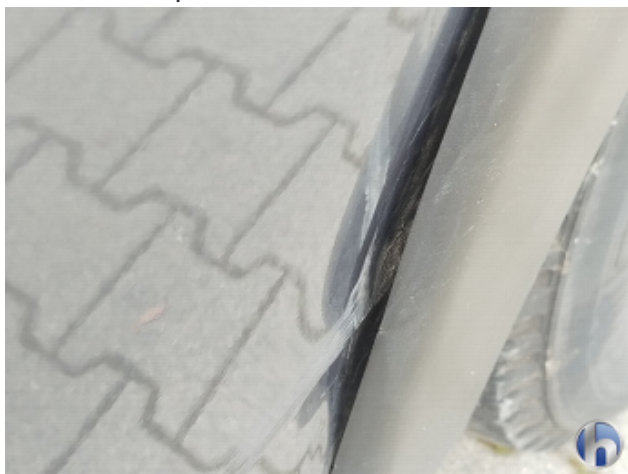
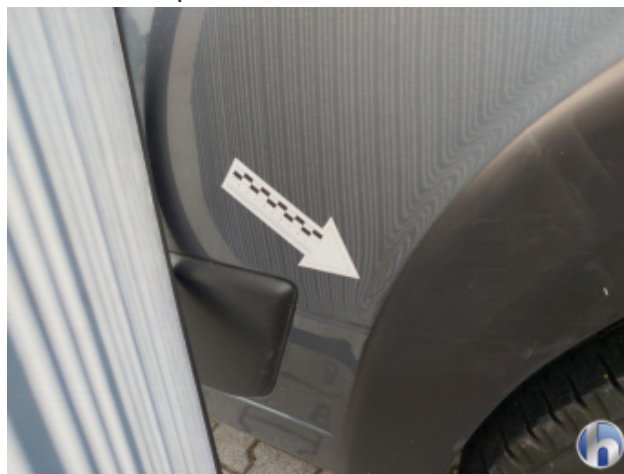
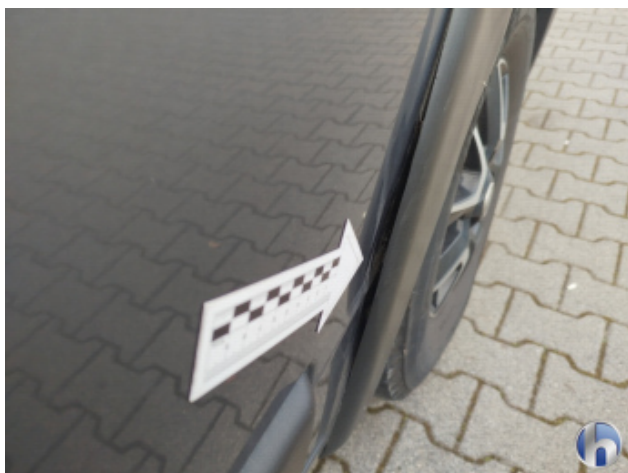
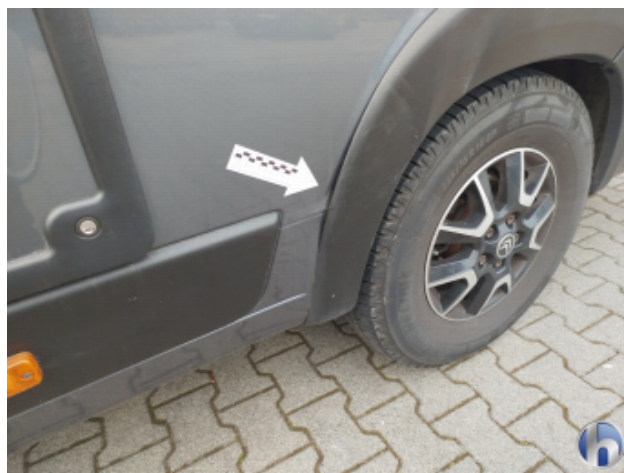
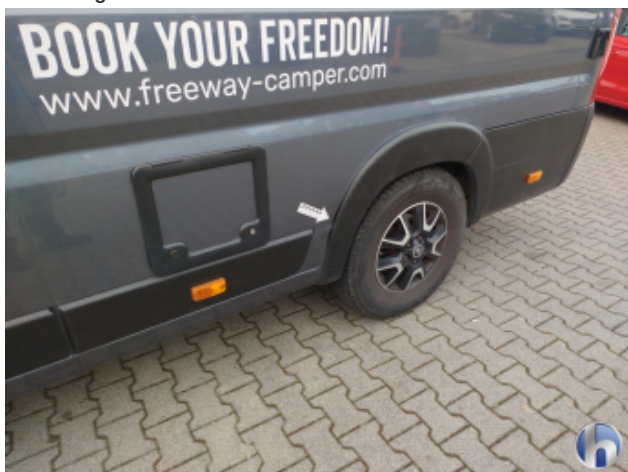
| 3. | Seitenwand - Hinten - Links | Beschädigt | Instandsetzen und Lackieren |

3. Seitenwand - Hinten - Links  
Beschädigt - Instandsetzen und Lackieren

3. Seitenwand - Hinten - Links  
**Beschädigt - Instandsetzen und Lackieren**

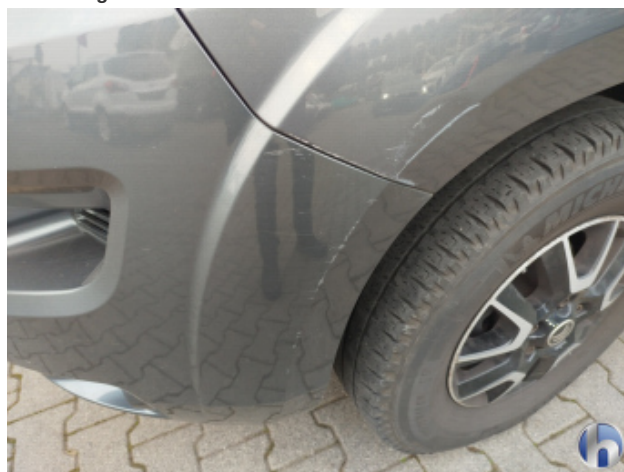
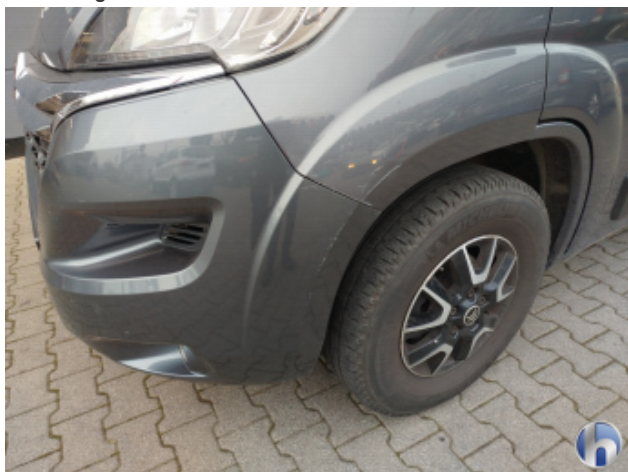
| 4. | Stoßfänger Vorne | Abschürfung | Lackieren |

4. Stoßfänger Vorne  
**Abschürfung - Lackieren**

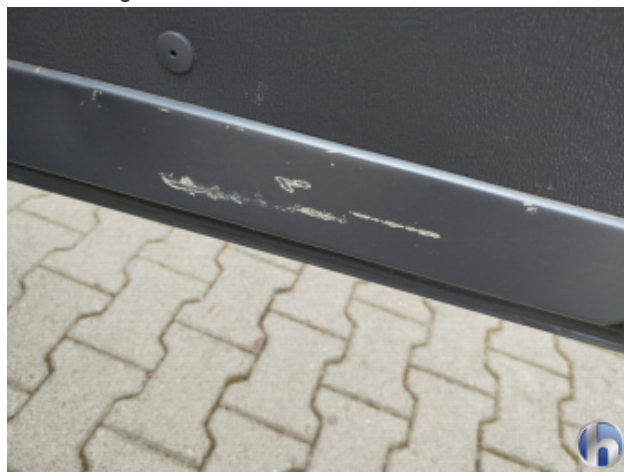
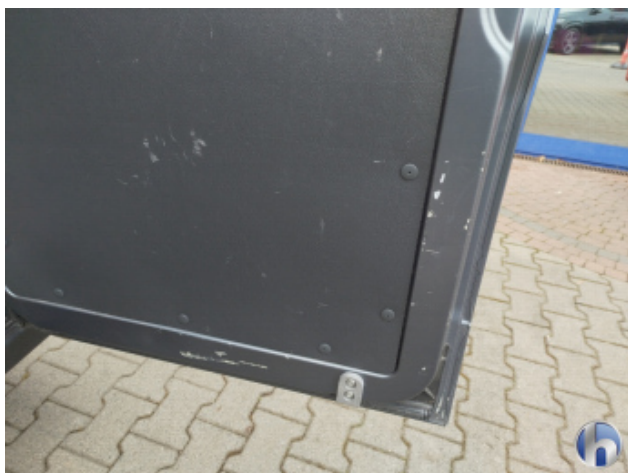
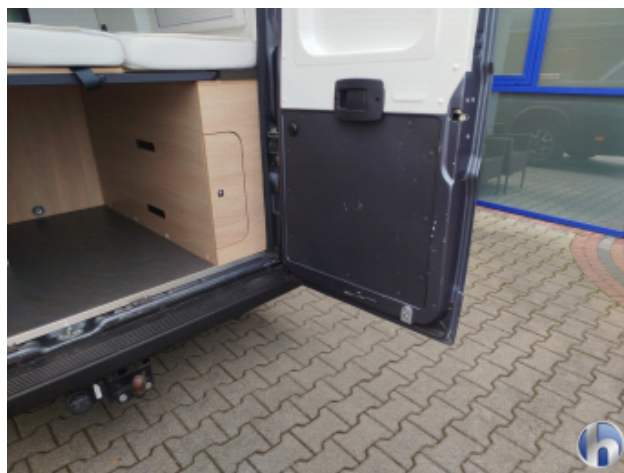
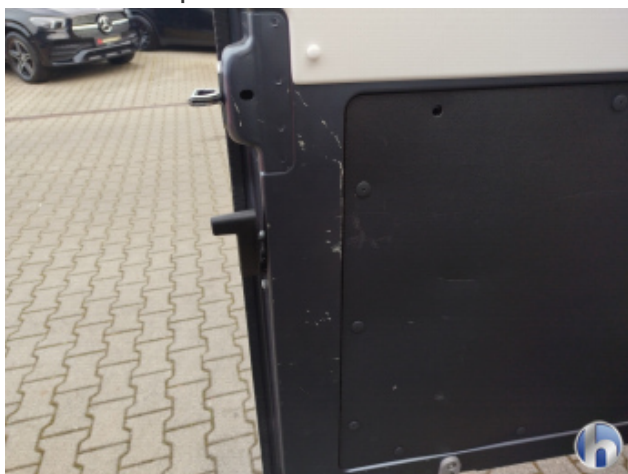
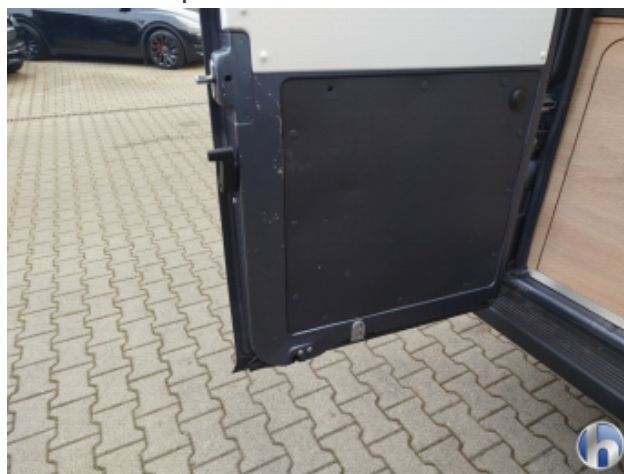
| 5. | Türverkleidung Hinten - Links | Kratzer | Smart Repair |

5. Türverkleidung Hinten - Links  
**Kratzer - Smart Repair**

5. Türverkleidung Hinten - Links  
Kratzer - Smart Repair

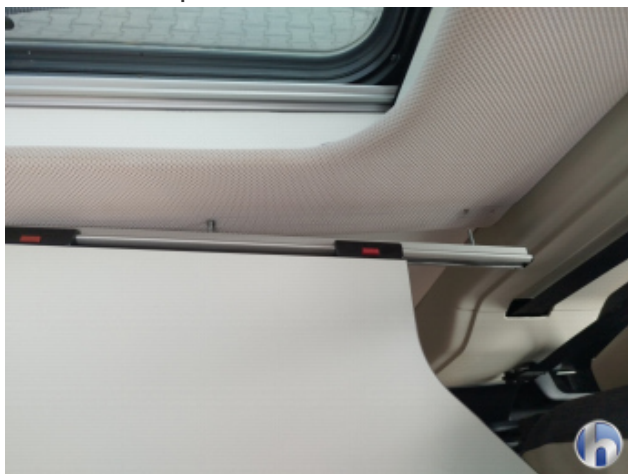
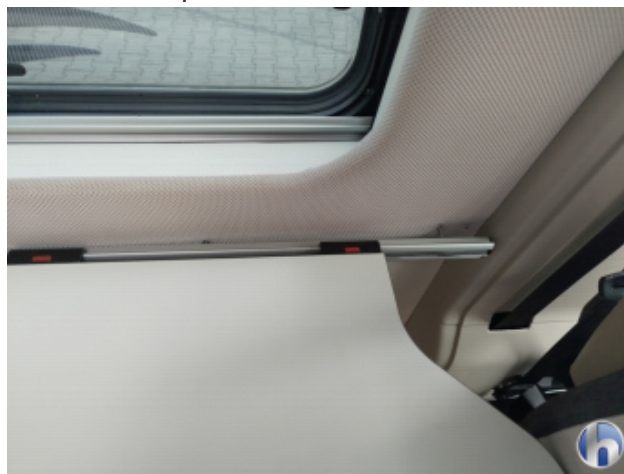
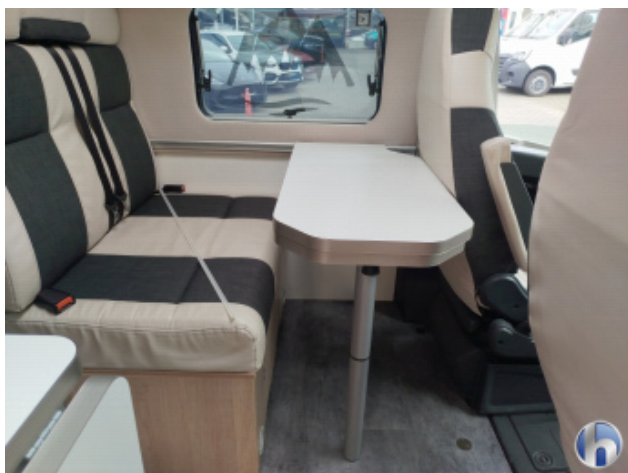
| 6. | Tisch | Befestigung<br>Schadhaft | Instandsetzen |

6. Tisch  
Befestigung Schadhft - Instandsetzen

6. Tisch  
Befestigung Schadhaf - Instandsetzen

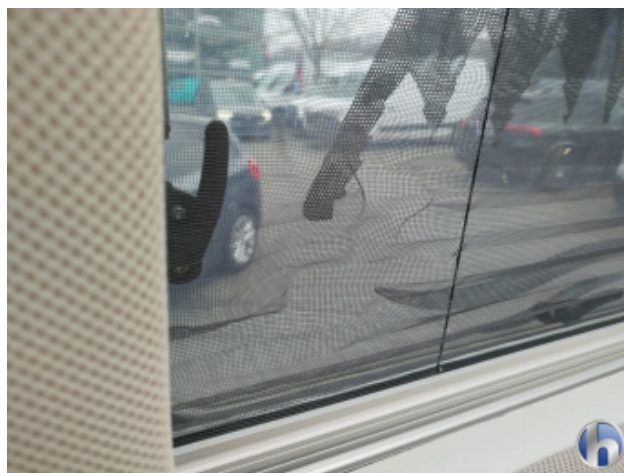
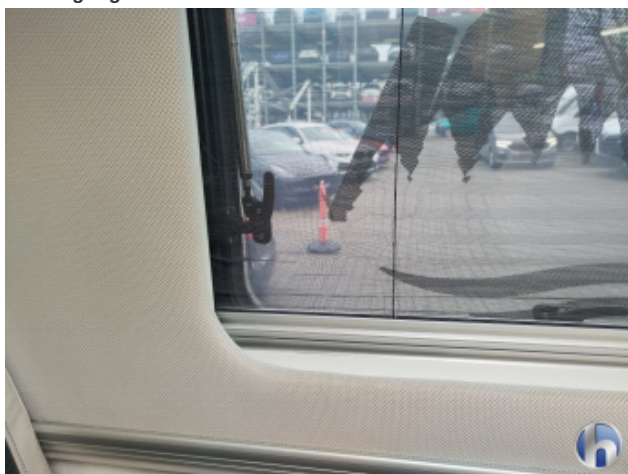
| 7. | Sonnenschutz | Gebrauchsspuren | Ohne Reparatur |

7. Sonnenschutz  
Gebrauchsspuren - Ohne Reparatur

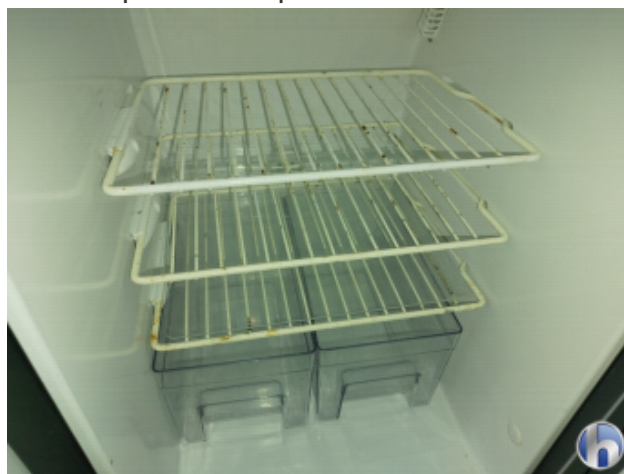
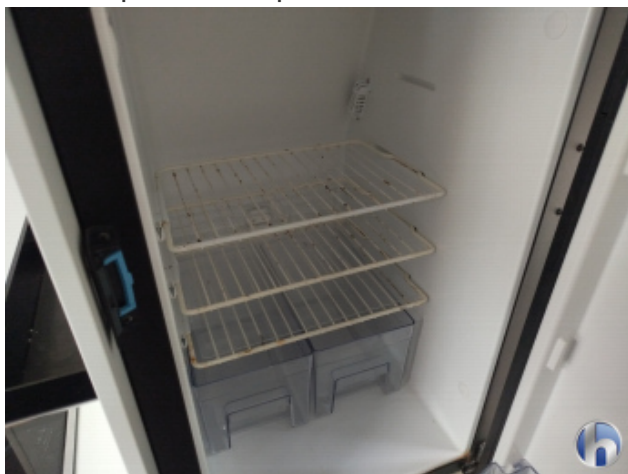
| 8. | Kühlschrank | Schimmelbildung | Reinigen |

8. Kühlschrank  
Schimmelbildung - Reinigen

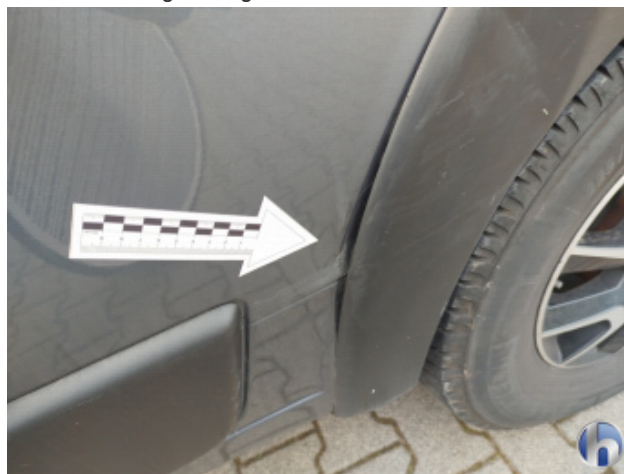
| 12. | Radlaufverbreiterung li.hi. | Abschürfung | Erneuern |

12. Radlaufverbreiterung li.hi.  
Abschürfung - Erneuern
