# Zustandsbericht / Minderwertgutachten

## Vorgang

Auftraggeber Mobilize Financial Services, eine Marke der RCI Banque S.A., Niederlassung  
Deutschland, Jagenbergstr. 1, 41468 Neuss  
Besichtigung 27.03.2026

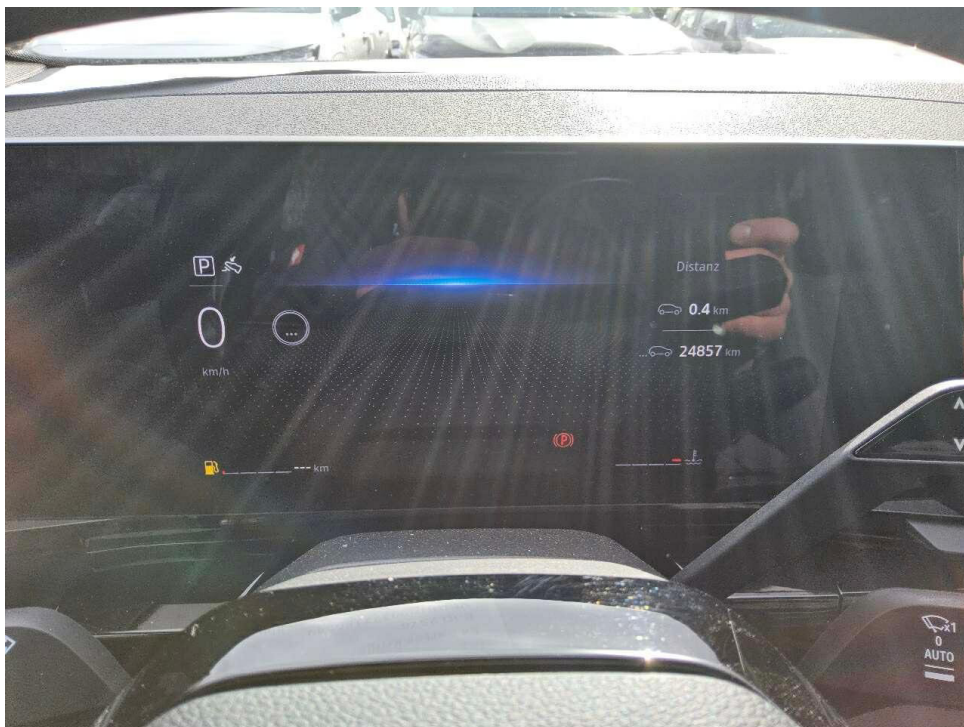
Bild 6 : Kombiinstrument (betriebsbereit) mit Kilometerstand

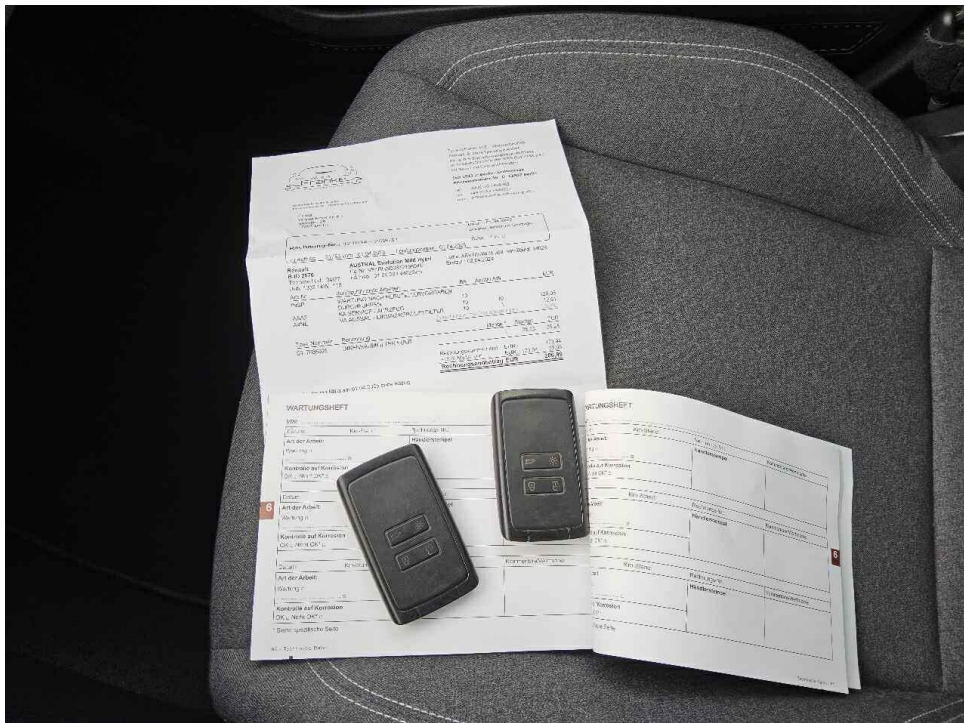
Bild 8 : Alle Fz-Schlüssel, ZLB 1, Letzter Eintrag im Serviceheft

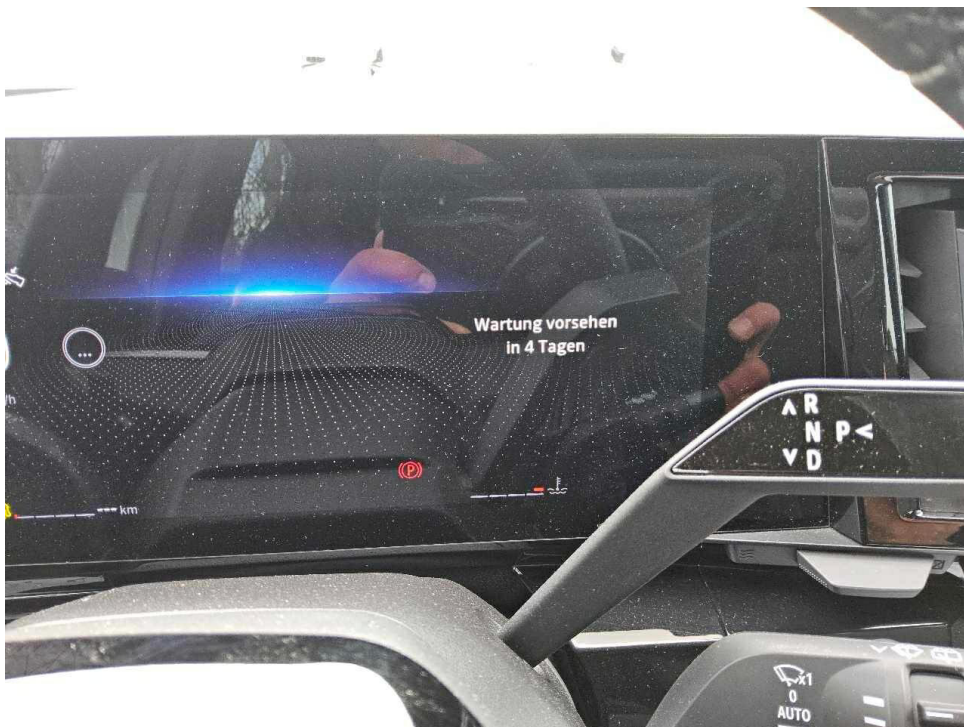
Bild 10 : Wartung in 4 Tagen fällig

Serviceplan nachtragen (Bild 11)  
Wartung in 4 Tagen fällig (Bild 10)
