**WF02XXERK2LT39585**

## Zustandsbericht

Besichtigungsdatum: 15.09.2025  
**Protokollnummer: 41621582**  
Erstellt durch: Markus Böttcher  
Besichtigt durch: Demir

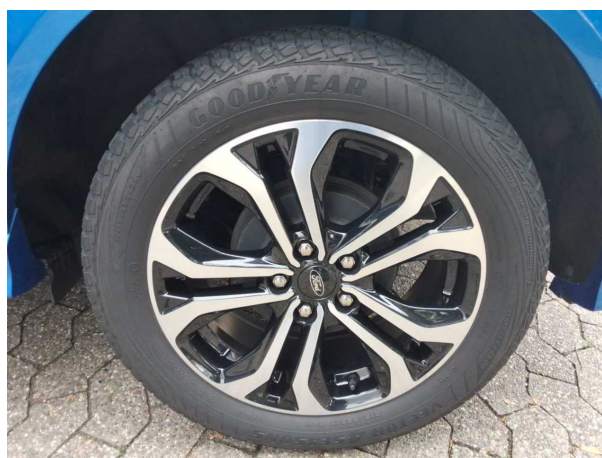
**Abbildung 6:** Montierte Bereifung

| Achse | Reifengröße | Hersteller | Reifentyp | Profiltiefe | Verktgl. | Zul. |
|---|---|---|---|---|---|---|
| 1 | 215/55 R17 94V | Goodyear | Ganzjahresreifen | 4mm - 4mm | i.O. | i.O. |
| 2 | 215/55 R17 94V | Goodyear | Ganzjahresreifen | 6mm - 6mm | i.O. | i.O. |
